# ÉTUDE DES CONDITIONS DE MIGRATION ANADROME DE L'ANGUILLE SUR LES FLEUVES CÔTIERS MÉDITERRANÉENS : BERRE, ORBIELU, FRESCUEL, JAUR, GAPEAU, REAL MARTIN, BRAQUE, CAGNE, VAR, PAILLONS

2009 - N°10/16 (ANNEXES)

**Étude des conditions de migration anadrome de l'Anguille  
(*Anguilla anguilla*) sur les fleuves côtiers méditerranéens  
-Berre, Orbieu, Fresquel, Jaur, Gapeau, Real Martin,  
Brague, Cagne, Var, Paillons**

**Campagne d'étude 2009**

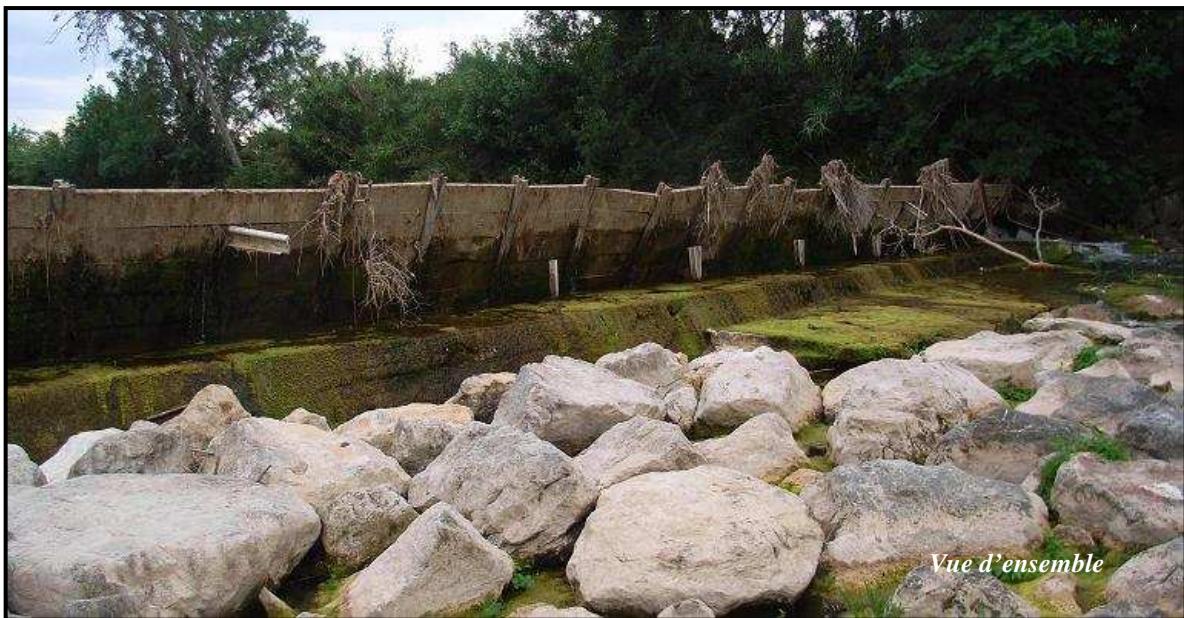
Cet ouvrage présente des critères défavorables pour son franchissement par les anguilles en migration de montaison. La pente marquée du parement aval devrait engendrer un retard dans la migration des individus qui se présentent au pied de ce seuil. La partie droite du seuil, humidifiée par un écoulement périphérique, offre des critères favorables à la reptation mais cependant seuls les individus de petite taille dotés de bonnes capacités de reptation pourront accéder au bief amont. À des débits plus importants, l'écoulement en rive gauche devrait favoriser le franchissement notamment par la végétation. L'ennoiement du seuil permettra également le passage des individus dotés d'une bonne capacité de nage. La pente marquée du parement aval et la concentration de l'écoulement en partie centrale du seuil sont défavorables au franchissement durant la période de migration de l'Anguille. Par conséquent, l'impact de cet obstacle est important en conditions hydroclimatiques moyennes et engendre une sélection des individus en migration anadrome. La note attribuée à ce seuil est de 3/5 (difficilement franchissable, impact important en conditions moyennes).

La grille d'aide à la notation de l'ONEMA propose une note identique à celle de l'expertise.

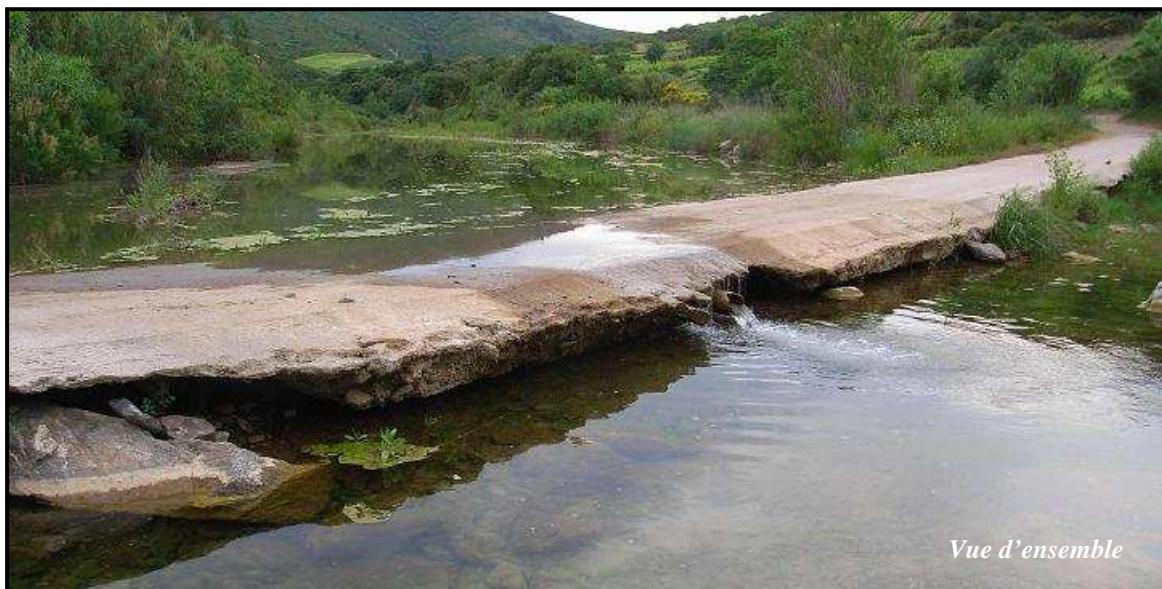
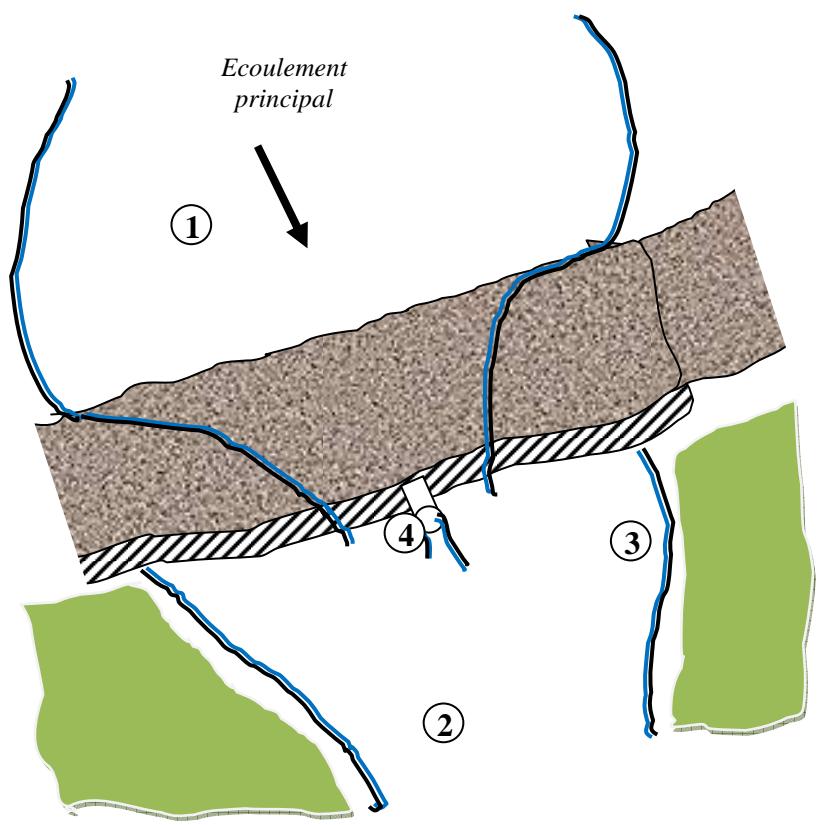
Ce gué présente des caractéristiques pouvant provoquer un retard dans la migration de montaison des anguilles. En effet, les affouillements qu'il présente en partie aval empêchent les anguilles d'accéder au bief amont. De plus, l'écoulement étant concentré en partie centrale les berges sont rarement humidifiées et limitent les possibilités de contournement de l'ouvrage malgré un pendage et une végétation favorable à la reptation. Toutefois, les événements pluvieux favoriseront le contournement par les berges en les humidifiant, de même qu'une augmentation du niveau d'eau diminuera le dénivelé entre les biefs amont et aval et permettra le franchissement par l'écoulement principal. Ce seuil est susceptible de provoquer un blocage en conditions de basses eaux mais devient franchissable lorsque les épisodes pluvieux sont plus fréquents. Par conséquent la note qui lui est attribuée est de 2/5 (franchissable avec retard, impact en conditions hydroclimatiques limitantes).

La note obtenue par la grille d'aide à la notation de l'ONEMA est moins sévère, mais il y a un risque de blocage en périodes de basses eaux.

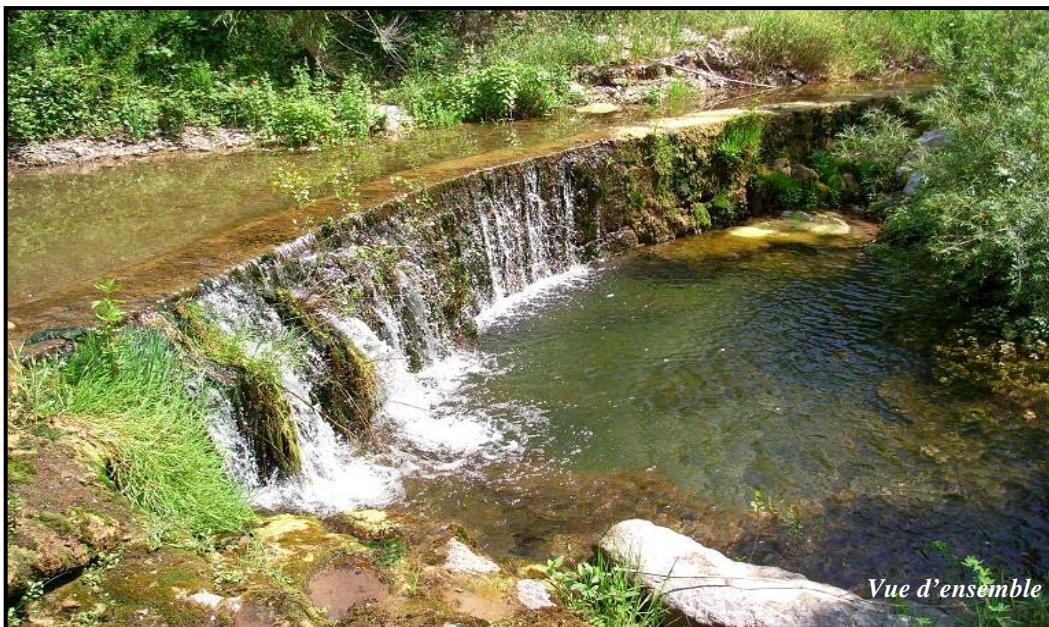
Les affouillements en pied de seuil en rive droite et la verticalité du parement aval en rive gauche sont des critères défavorables au franchissement des anguilles en migration de montaison. Cependant, la partie centrale du seuil est végétalisée et des écoulements y étaient présents le jour de l'expertise. Les individus dotés de bonnes capacités de reptation dans de telles conditions devraient y trouver des voies préférentielles de passage. Par ailleurs, les périodes de hautes eaux permettront d'effacer le dénivelé entre les lames d'eau amont et aval et par conséquent devraient favoriser le passage par nage dans l'écoulement principal. Le contournement de l'ouvrage par les berges est possible à condition que le débit du cours d'eau soit assez important pour créer des écoulements sur celles-ci. Cet ouvrage est donc franchissable par les anguilles mais il peut engendrer un retard en conditions de basses eaux. Par conséquent, la note attribuée à ce seuil est de 2/5 (franchissable avec retard, impact en conditions hydroclimatiques limitantes).

La grille d'aide à la notation de l'ONEMA propose une note identique à celle de l'expertise.
