ÉTUDE DE LA MIGRATION DE L'ANGUILLE SUR LES FLEUVES CÔTIERS MÉDITERRANÉENS

**Etude des conditions de migration anadrome de l'Anguille
(*Anguilla anguilla*) sur 5 fleuves majeurs :
l'Aude, l'Orb, l'Hérault, le Vidourle et l'Argens**

Campagne d'étude 2008

Rapport annexe

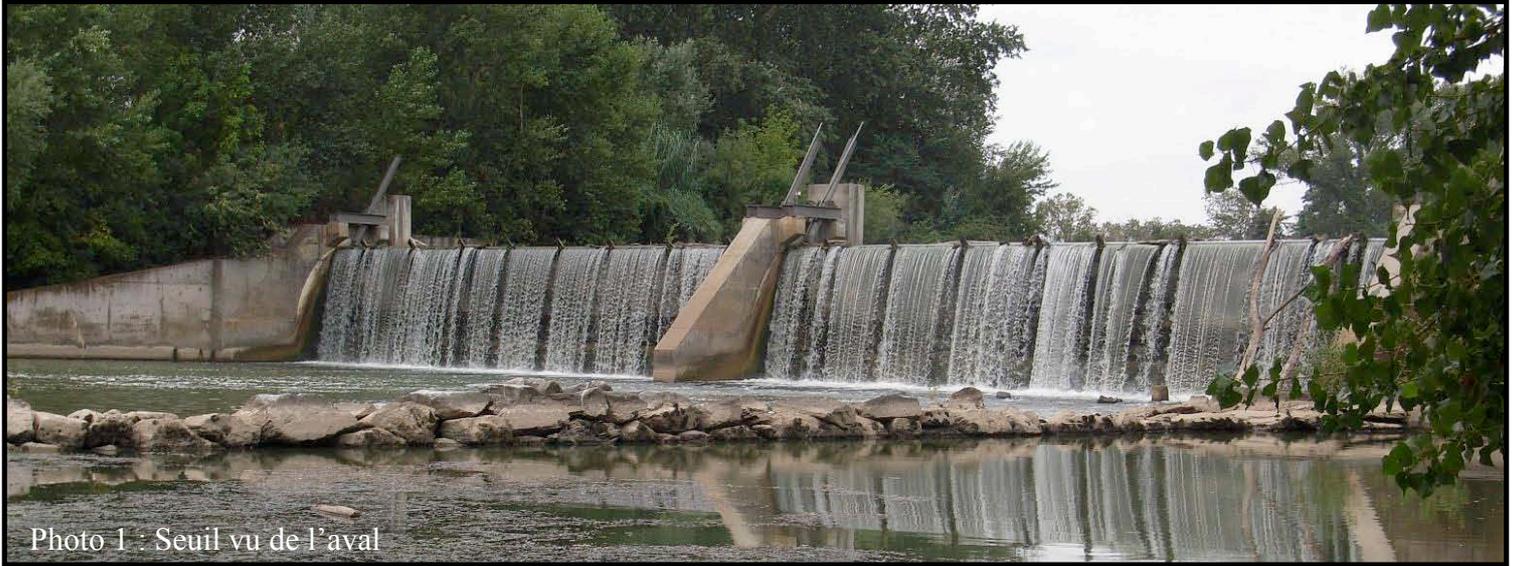
Photo 1 : Seuil vu de l'aval

Ce seuil offre un parement aval propice à la reptation des anguilles mais présente une pente plus inclinée particulièrement en crête de seuil. En conditions favorables (étiage, basses eaux), les anguillettes (majoritaires à cette distance de l'embouchure) n'auront pas trop de difficultés à franchir l'obstacle. En conditions défavorables (augmentation du débit), le déversement sur le parement aval devrait engendrer une sélection importante parmi les individus de la population migrante. La berge en rive gauche présente des enrochements liaisonnés ainsi que de la végétation et représente une voie de passage potentiel. En rive droite le passage est plus restreint étant donné la présence de l'usine hydroélectrique. Ce seuil est donc franchissable mais avec un risque d'impact ou blocage en conditions limitantes (note d'expertise de 2/5).

La note ONEMA aurait pu faire tendre l'expertise vers 3/5 mais le seuil est très favorable à la migration en conditions favorables.

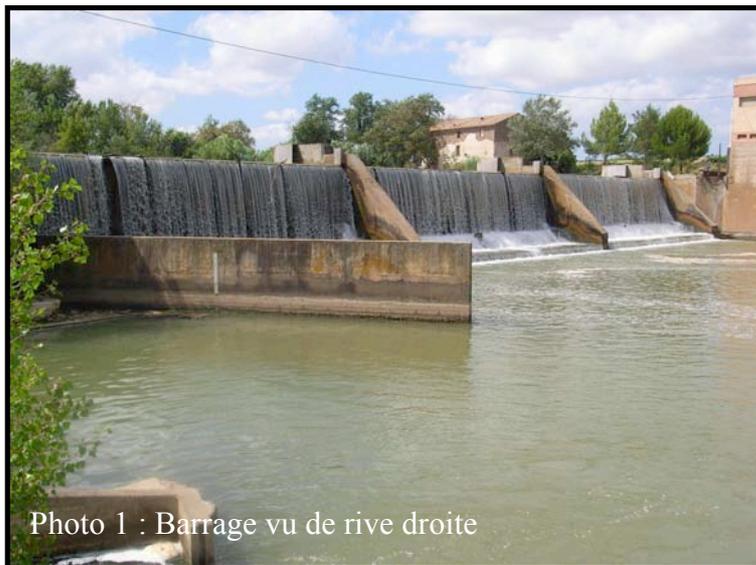
Photo 1 : Barrage vu de rive droite

Ce seuil de par son parement aval moyennement rugueux (jointements creux et quelques mousses) et sa pente assez abrupte doit poser de grandes difficultés aux individus de la population migrante d'anguilles. En effet seuls quelques individus aux très bonnes capacités de reptation (c'est à dire de petite taille) parviendront à atteindre le bief amont dans les conditions observées le jour de l'expertise. L'écoulement s'effectuant uniquement au niveau des vannes du seuil, peu de parois étaient humidifiées, réduisant les zones potentielles de passage. Les berges sont végétalisées et en pente inclinée, elles représentent donc une voie potentielle de contournement de l'ouvrage. Cependant, le débit de l'Aude étant particulièrement bas le jour de l'expertise, le lit mineur sur le bief aval se concentrait en une veine d'eau centrale et l'accès aux berges était compromis par divers enrochements aux parois non humidifiées. En conditions moyennes (débit plus élevé, surverse le long du seuil...), l'écoulement plus élevé sur le parement aval du seuil devrait représenter un frein supplémentaire aux individus migrants et engendrer une sélection plus importante au sein de la population. Les berges sont plus accessibles mais l'impact reste considérable. La note d'expertise attribuée au seuil est donc de 3/5 (difficilement franchissable, impact important en conditions moyennes).

La note obtenue avec la grille ONEMA est inférieure mais l'accès aux berges très difficile et le fait que l'humidification des parois du parement aval soit très limitée rendent le passage plus difficile.

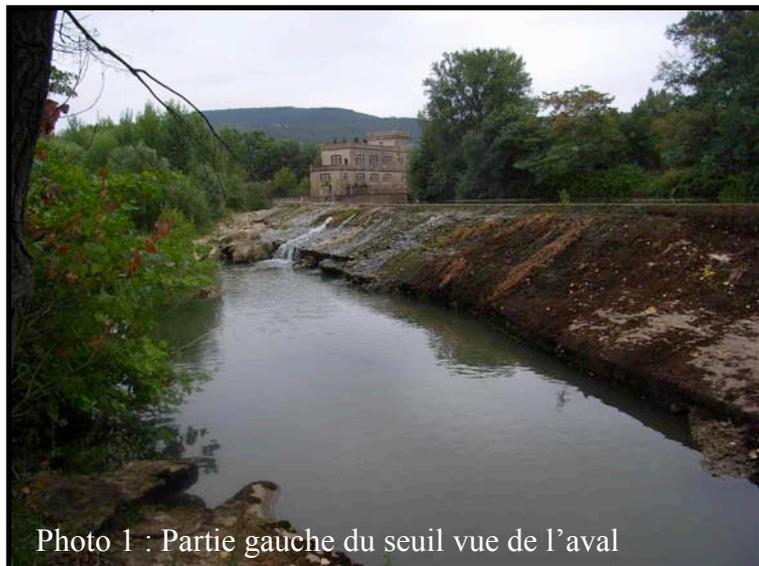
Photo 1 : Partie gauche du seuil vue de l'aval

Le retard engendré par ce barrage semble donc être dû au temps passé à trouver l'entrée de la passe en rive droite (l'entrée de cette passe est malheureusement excentrée par rapport à l'écoulement principal de l'Aude) et au temps passé à franchir ce dispositif. Une vérification des écoulements à l'intérieur de cette passe est nécessaire et à condition que la non-fonctionnalité de la passe était exceptionnelle le jour de l'expertise, la note attribuée au seuil est de 2/5 (franchissable mais avec retard).

La note obtenue avec la grille ONEMA appliquée à la passe à poissons est plus faible mais ne prend pas en compte l'importance des écoulements à l'intérieur du dispositif.

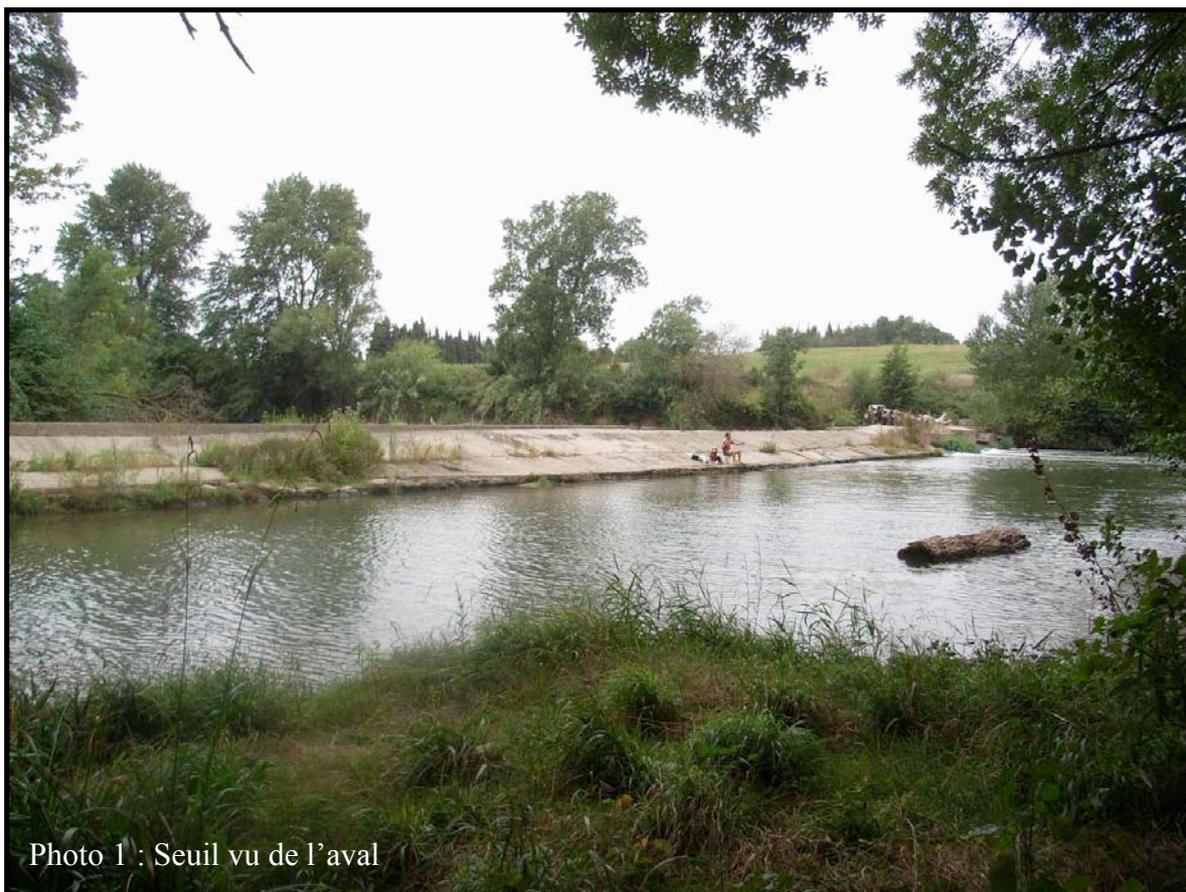
Photo 1 : Seuil vu de l'aval

La note obtenue avec la grille ONEMA est supérieure car toutes les caractéristiques du seuil prises en compte sont discriminantes. La grille n'intègre pas l'aspect franchissable en conditions de crues.

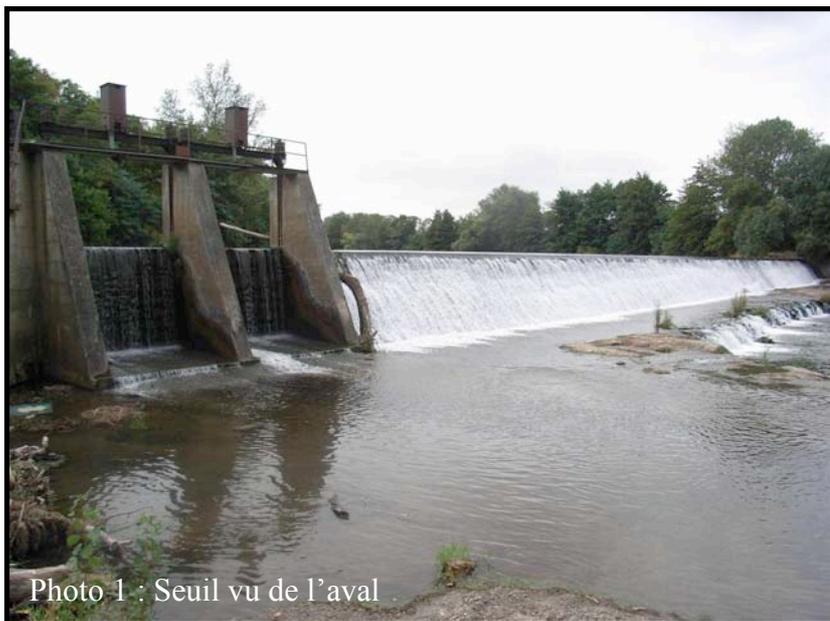
Photo 1 : Seuil vu de l'aval

Les anguilles qui se présentent au pied de cet obstacle en conditions limitantes, comme c'était le cas le jour de l'expertise (pas de surverse, berges non humidifiées), n'ont d'autres choix que de rejoindre le bief amont en passant par l'une des échancrures en rive gauche du seuil. La pente au niveau de ces échancrures est faible mais le parement aval y est lisse en raison du courant assez important. De plus, une petite marche verticale au pied de ces ouvertures crée une accélération du courant qui pourrait exercer une sélection parmi les individus essayant d'emprunter ce passage. En conditions moyennes (augmentation du débit), le courant transitant dans les échancrures doit être plus discriminant. Cependant, une partie de l'écoulement s'effectue par surverse et la marche en pied d'ouvrage doit être effacée. La pente du seuil offre quelques zones propices à la reptation et l'effet favorable des berges doit augmenter les chances de franchissement de l'obstacle. La note d'expertise attribuée au seuil est donc de 2/5 (franchissable avec risque d'impact ou blocage en conditions limitantes).

La note obtenue avec la grille ONEMA appliquée à l'échancrure est plus faible car elle ne prend pas en compte l'aspect discriminant de la force du courant à l'intérieur de celle-ci.

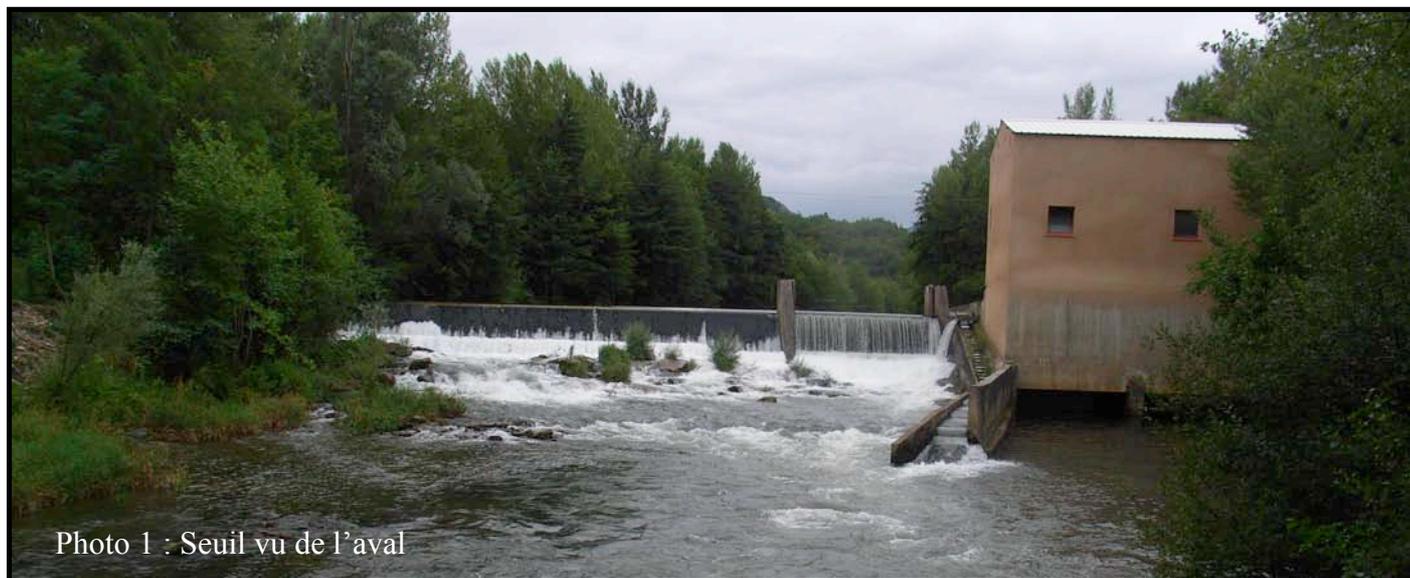
Photo 1 : Seuil vu de l'aval

La note obtenue avec la grille ONEMA appliquée à la passe à poissons est élevée car la pente a été considérée comme très marquée à cause des chutes séparant chaque bassin.

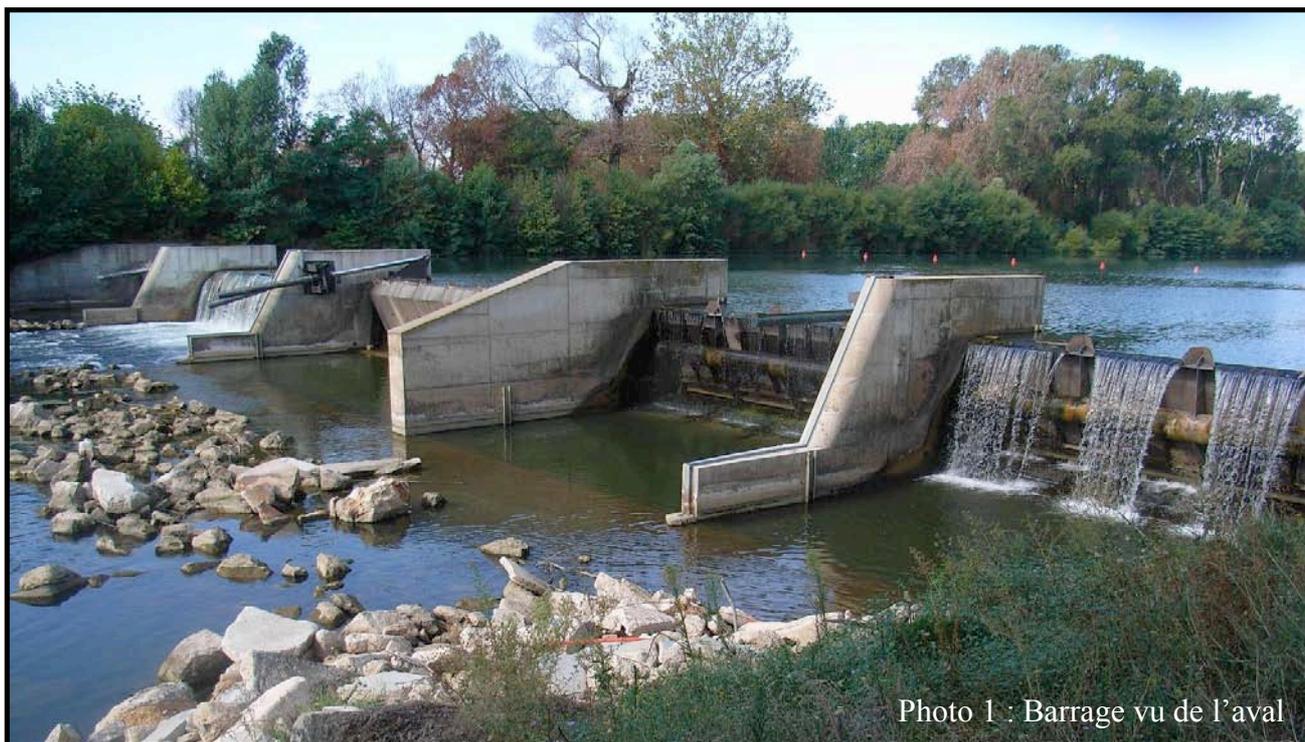
Photo 1 : Barrage vu de l'aval

La grille de notation ONEMA rend bien compte de l'infranchissabilité de cet ouvrage mais celui-ci pouvant être partiellement noyé lors de crues, il devient franchissable lors d'événement exceptionnels, la note attribuée est donc de 4/5.

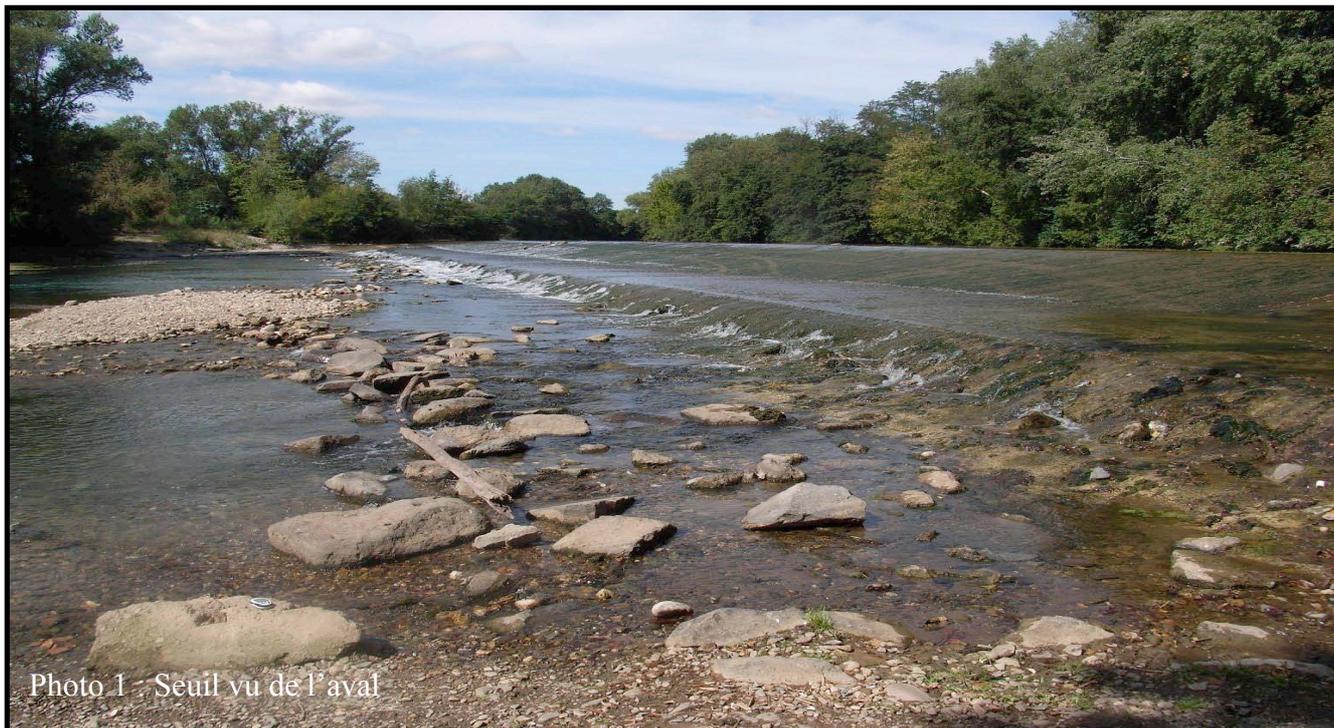
Photo 1 : Seuil vu de l'aval

La note obtenue avec la grille laisse hésiter à le classer en 2/5 ou 3/5. Le débit au jour de l'expertise était plutôt important par rapport aux débits moyens des mois supposés pour la migration des anguillettes (juin à août). De plus, la construction prévue d'une passe à orifices de fond devrait faciliter considérablement leur montaison. La note d'expertise est par conséquent de 2/5 sous réserve de la construction de la passe (franchissable avec risque d'impact et de retard).

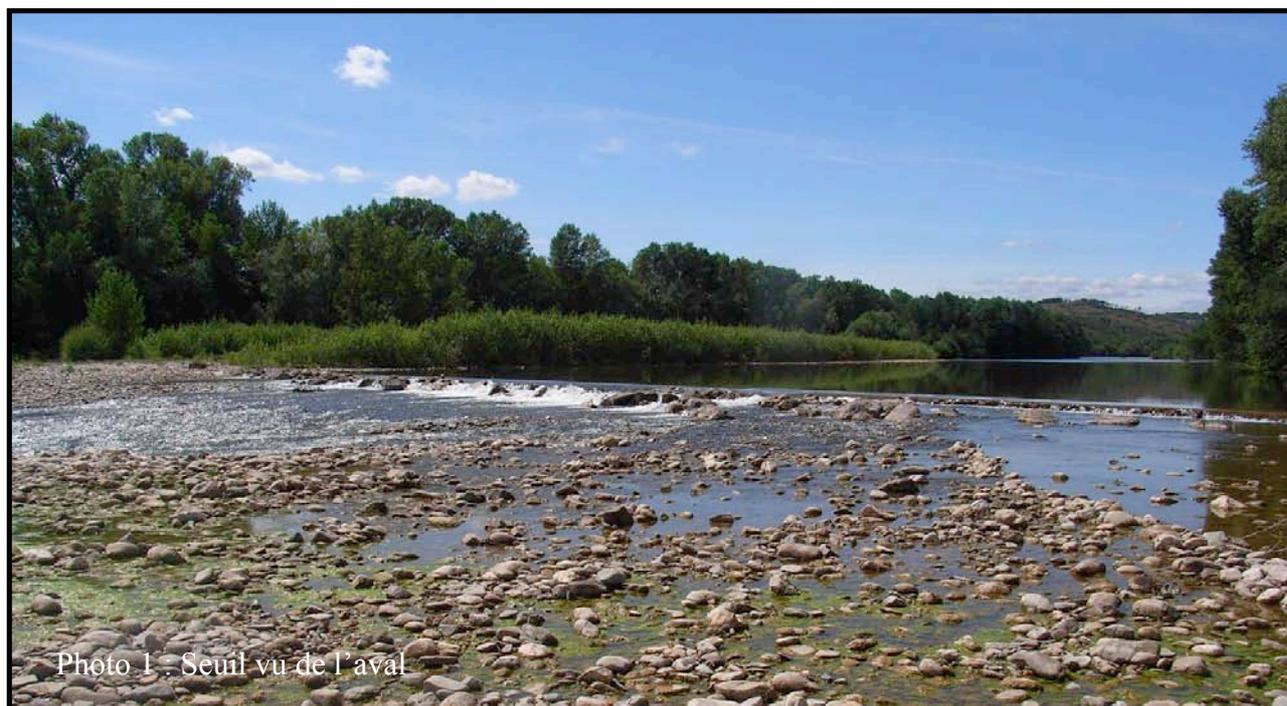
Photo 1 : Seuil vu de l'aval

Ce seuil présente donc un risque d'impact et de retard en conditions hydroclimatiques limitantes (étiage empêchant la surverse, parement aval sec). La note d'expertise est de 2/5. La note obtenue avec la grille ONEMA est identique.

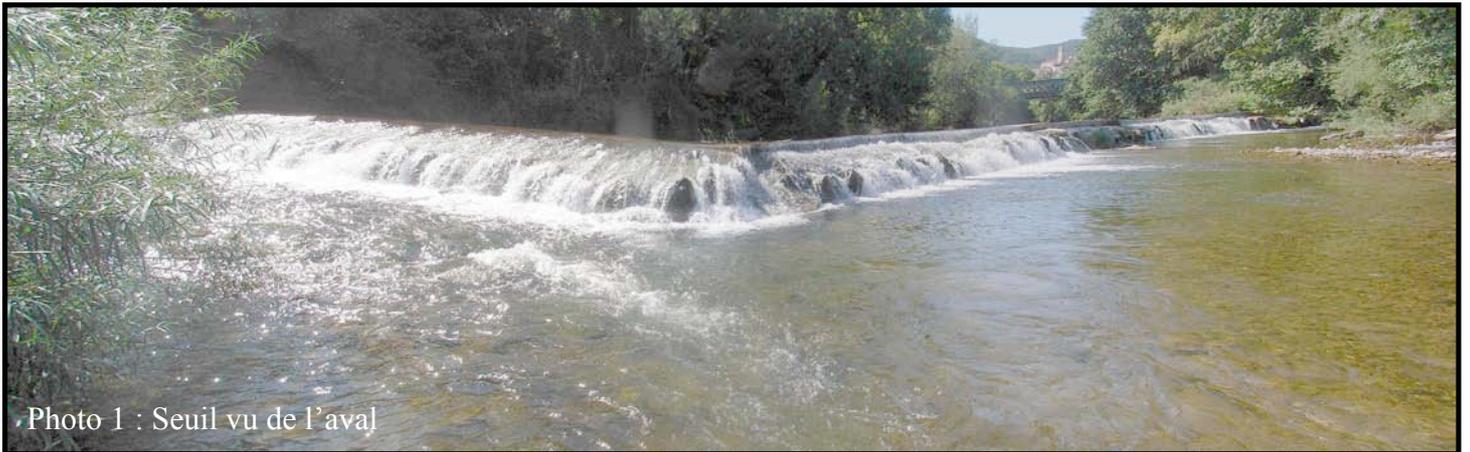
Photo 1 : Seuil vu de l'aval

La divergence avec la note obtenue avec la grille ONEMA s'explique par le fait que l'on considère qu'il existe un impact non négligeable en conditions d'étiage et de non humidification des berges.

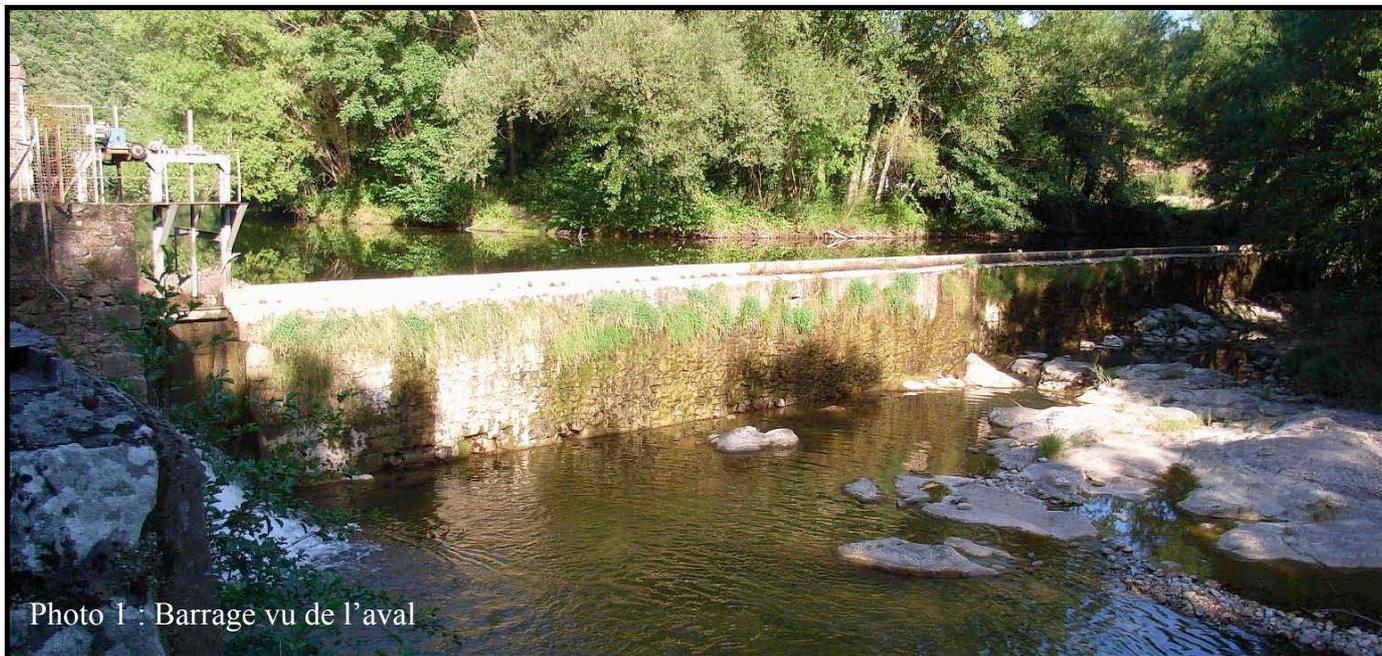
Photo 1 : Barrage vu de l'aval

La note obtenue avec la grille ONEMA aurait pu faire tendre la note d'expertise vers 1/5 si la brèche avait été mieux placée ou présentait un débit d'attrait plus important.

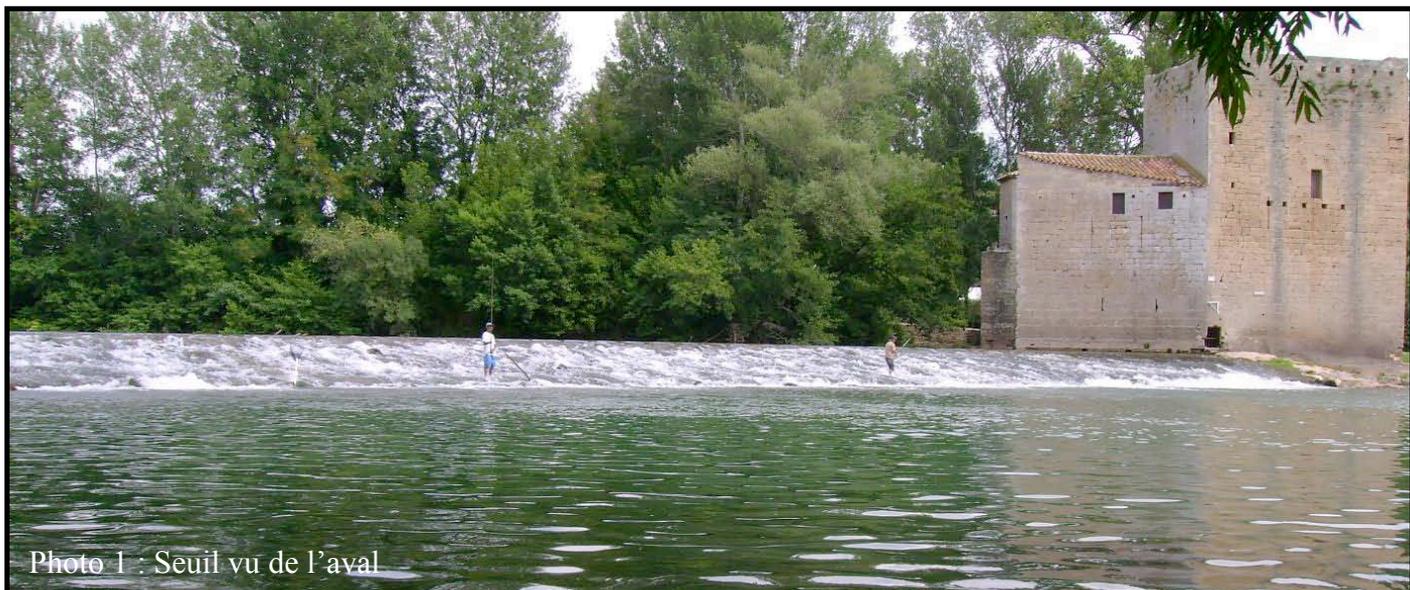
Photo 1 : Seuil vu de l'aval

La note obtenue avec la grille ONEMA est très sévère étant donné qu'aucune caractéristique du barrage n'est favorable à son franchissement. Cependant, le fait qu'il puisse être périodiquement franchissable fait diminuer la note d'expertise à 4/5.

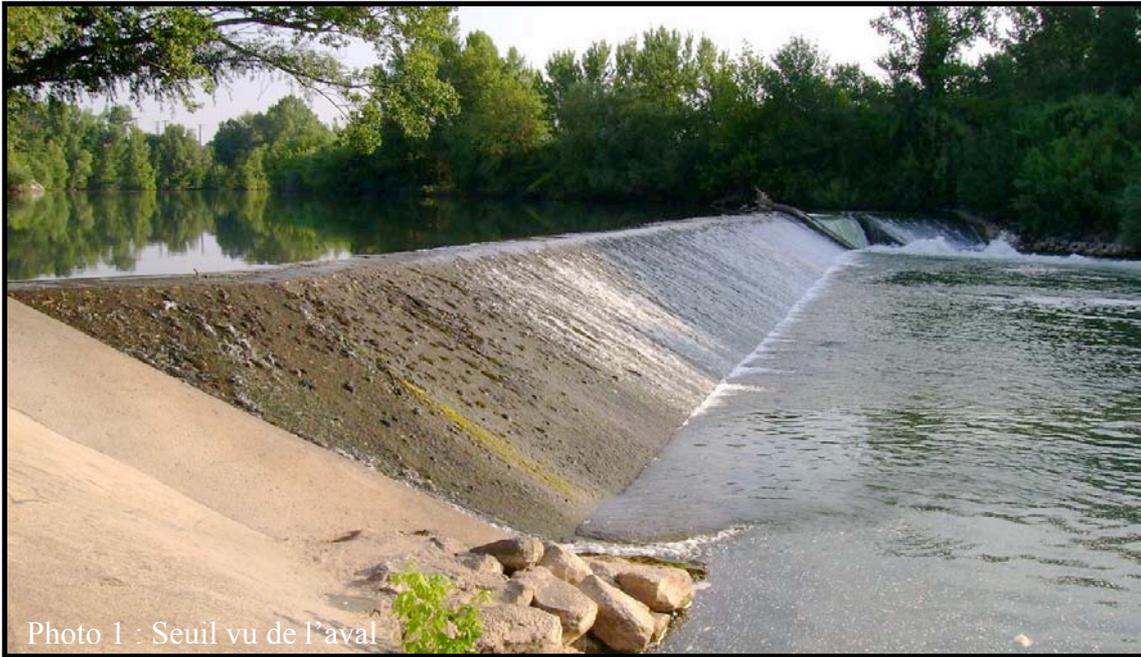
Photo 1 : Seuil vu de l'aval

La note obtenue avec la grille ONEMA est plus sévère car les caractéristiques physiques du seuil en lui même sont très discriminantes. Cependant, la présence des enrochements en berge fait que le franchissement n'est pas considéré exceptionnel mais très limité.

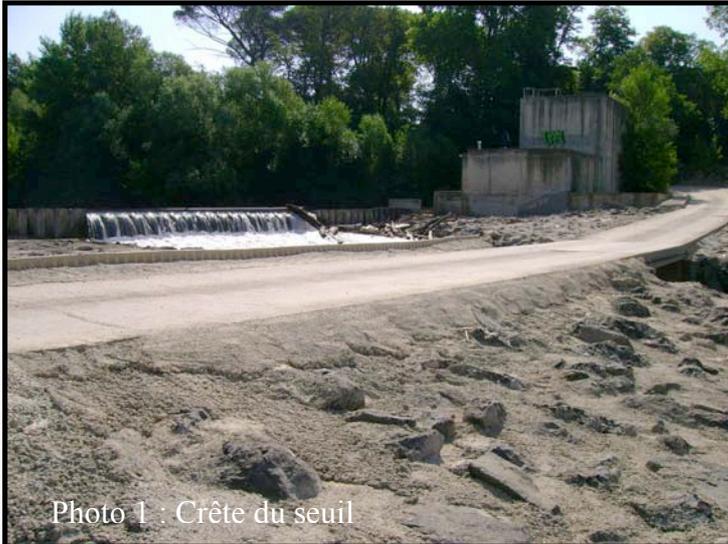
Photo 1 : Crête du seuil

La note obtenue avec la grille ONEMA est plus faible mais l'impact est considéré comme trop important pour diminuer la note à 2/5.

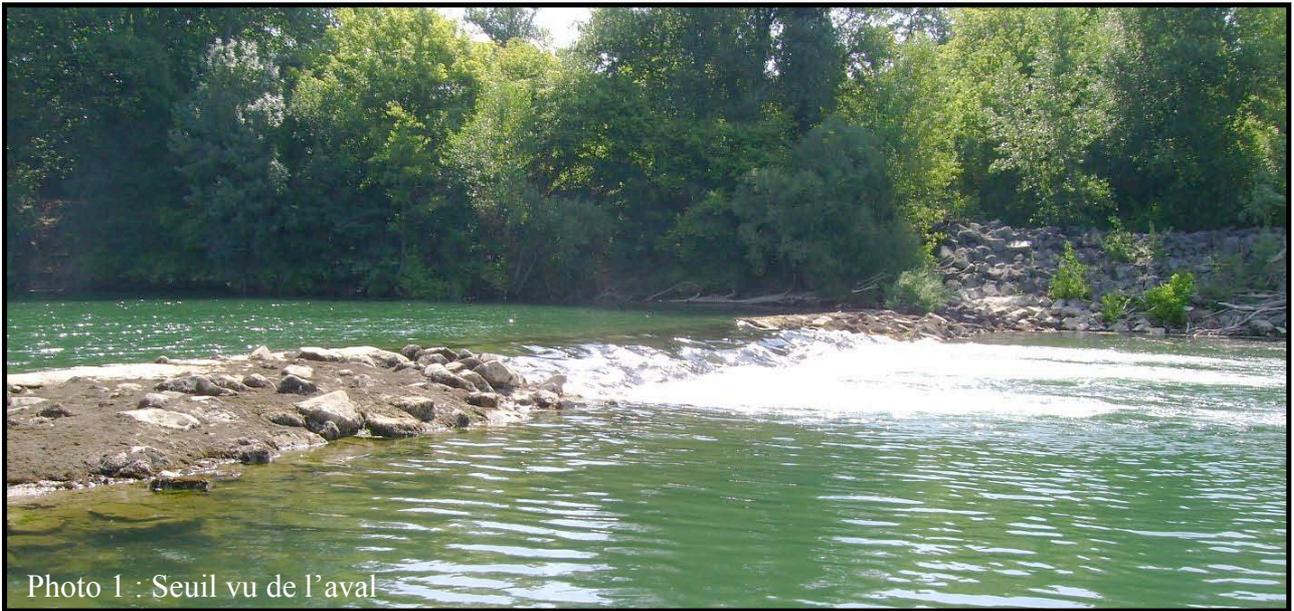
Photo 1 : Seuil vu de l'aval

La note obtenue avec la grille ONEMA est plus sévère mais le franchissement étant ponctuellement possible, la note d'expertise est abaissée à 4/5.

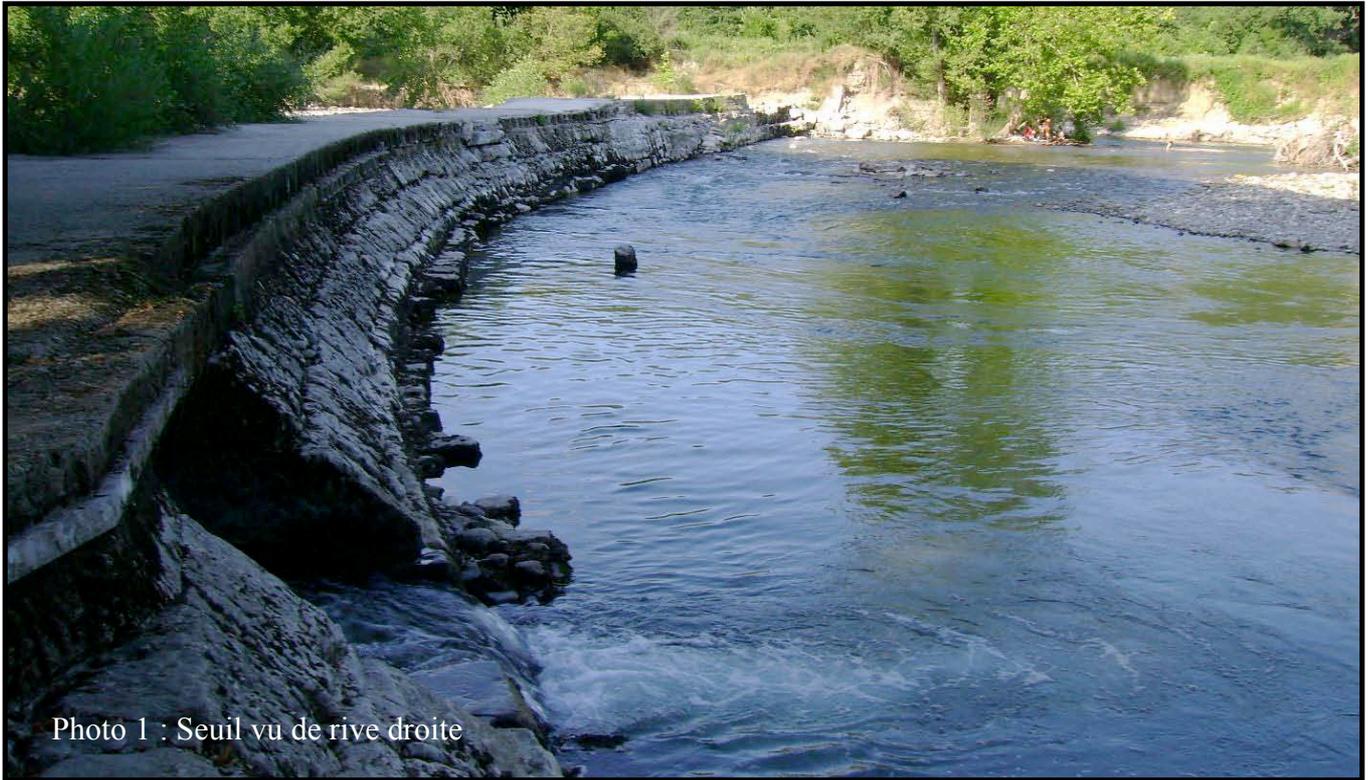
Photo 1 : Seuil vu de rive droite

La note obtenue avec la grille ONEMA est sévère car les caractéristiques physiques du seuil sont préjudiciables pour la montaison des anguilles. Malgré cela l'affleurement de la roche mère en rive droite doit permettre à de rares individus de rejoindre le bief amont. La note d'expertise est donc diminuée à 4/5.

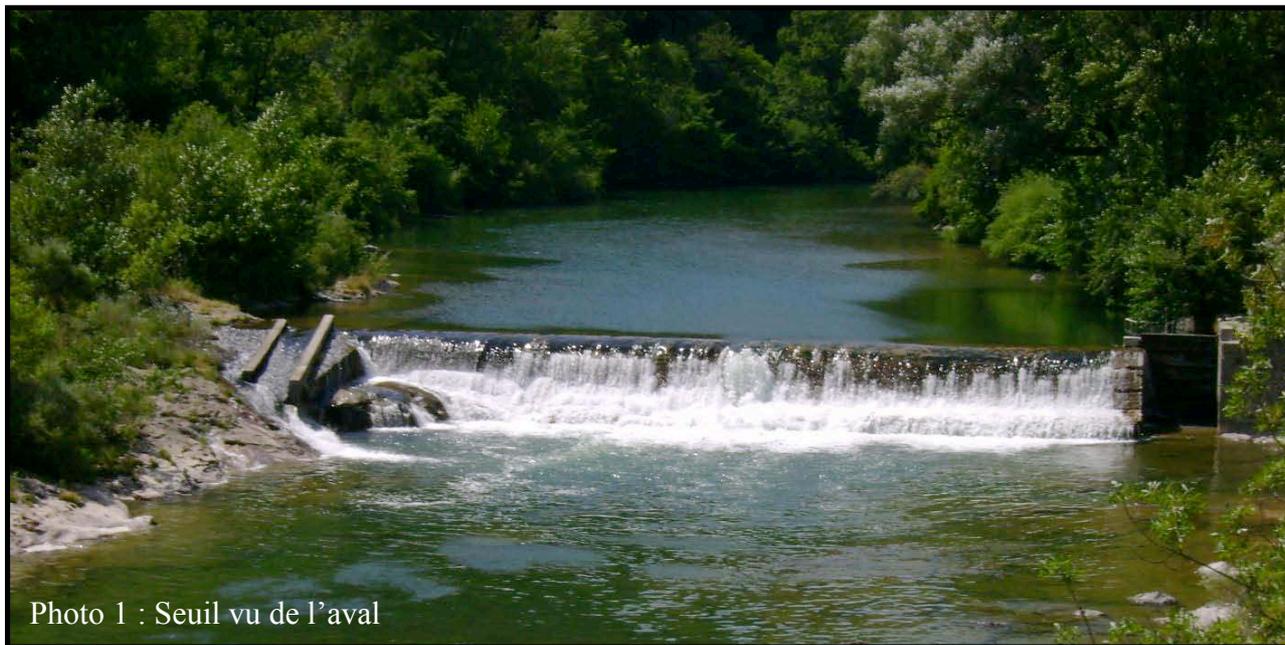
Photo 1 : Seuil vu de l'aval

La note obtenue avec la grille ONEMA est plus sévère. Il est vrai que la hauteur du seuil peut discriminer le franchissement par l'Anguille mais la configuration de la berge en rive droite doit permettre à une importante partie de la population migrante se présentant à cet endroit de rejoindre le bief amont.

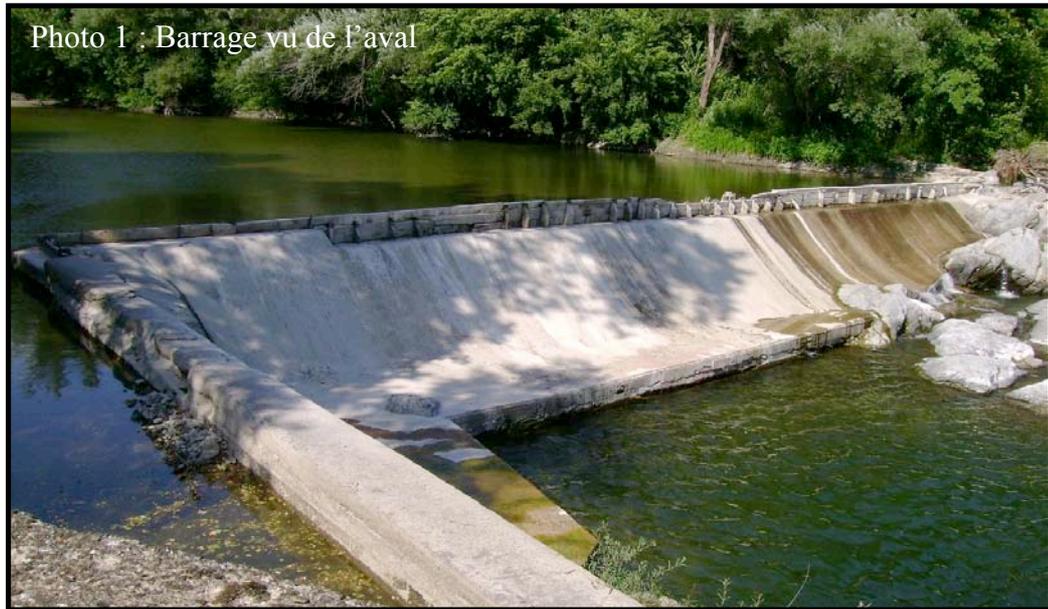
Photo 1 : Barrage vu de l'aval

La note obtenue avec la grille ONEMA est plus sévère mais l'effet berge en rive droite doit permettre à un assez grand nombre d'individus migrants de pouvoir franchir l'obstacle pour ne pas considérer le passage comme exceptionnel.

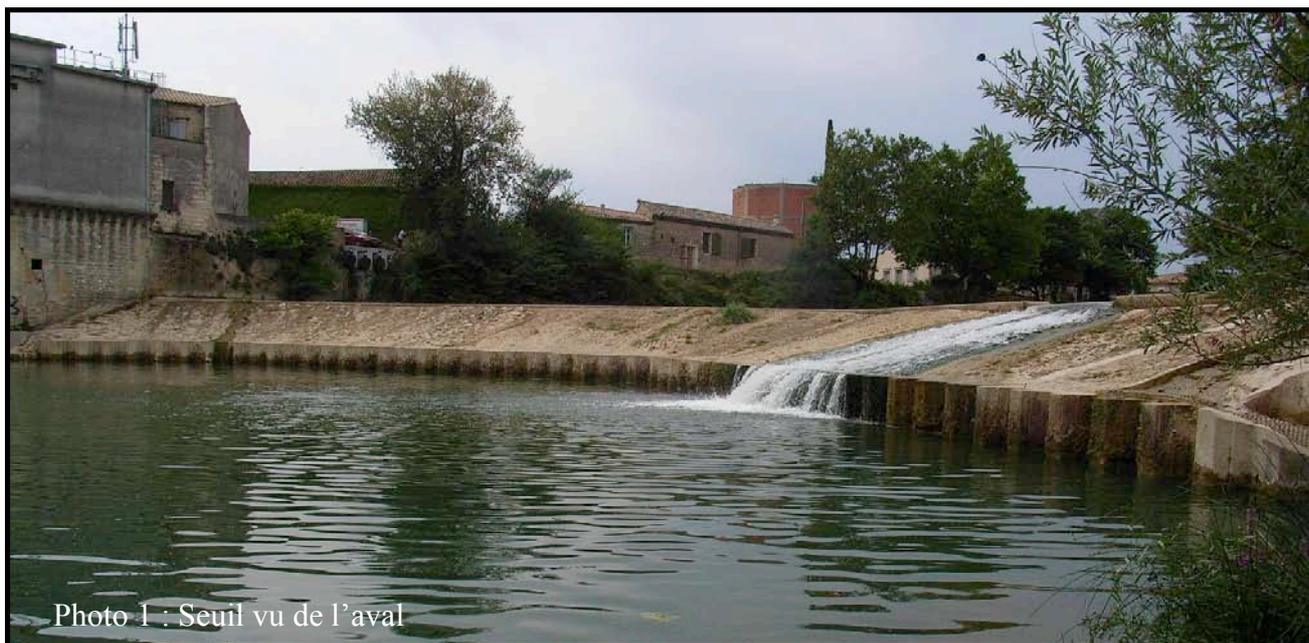
Photo 1 : Seuil vu de l'aval

La note obtenue avec la grille ONEMA appliquée à la passe à anguilles est moins sévère. La présence du muret et l'absence de surverses lors des basses eaux rend l'expertise un point plus sévère.

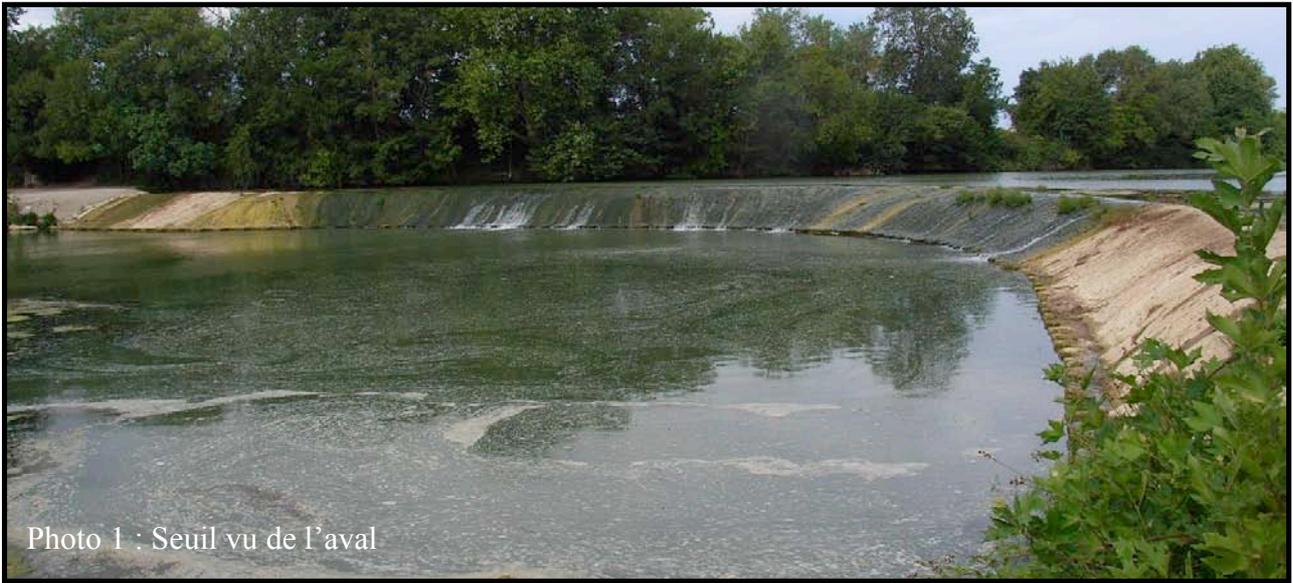
Photo 1 : Seuil vu de l'aval

La note obtenue avec la grille ONEMA aurait pu faire tendre l'expertise vers 2/5 mais les conditions de passage sont estimées trop strictes pour que l'impact sur la population migrante soit minimisé.

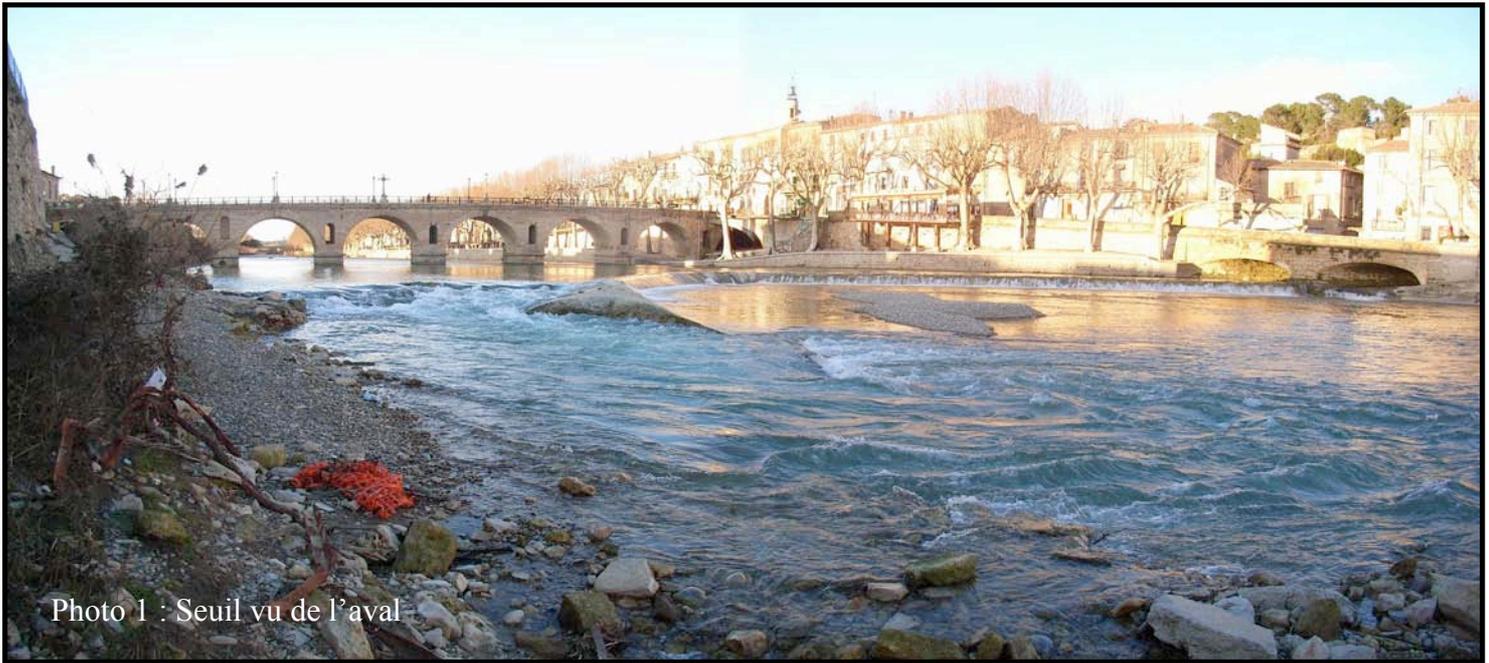
Photo 1 : Seuil vu de l'aval

La note obtenue avec la grille ONEMA est plus faible mais l'impact du seuil existe et peut parfois être assez important.

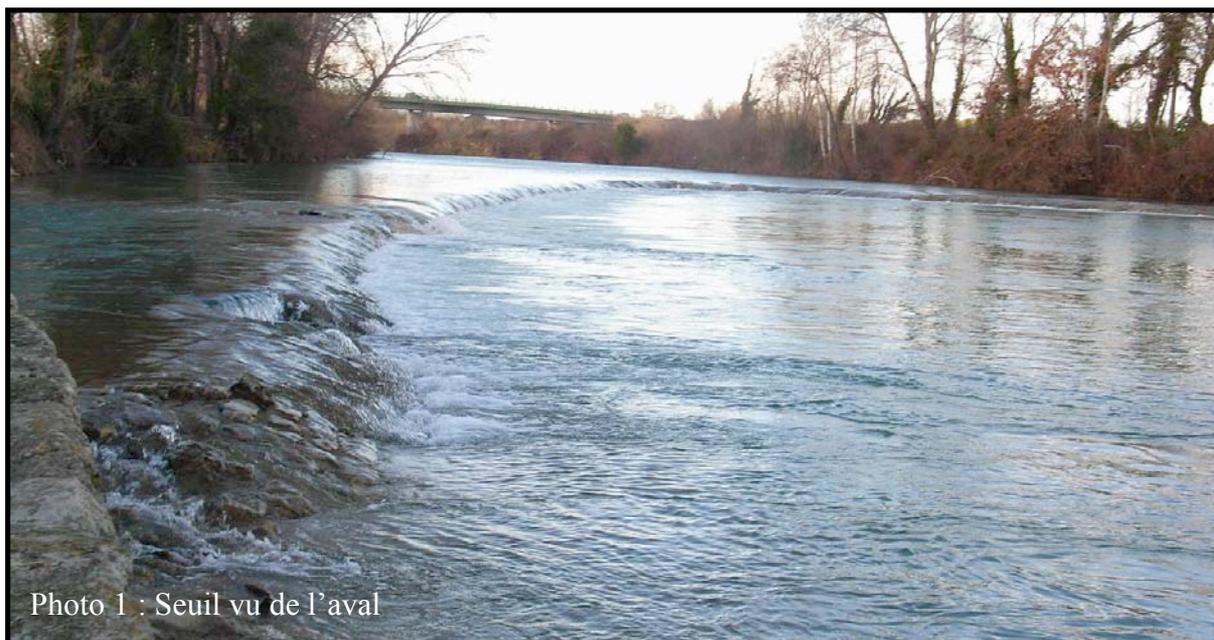
Photo 1 : Seuil vu de l'aval

La note obtenue avec la grille ONEMA est basse étant donné que les caractéristiques du seuil sont favorables au franchissement. Cependant l'écoulement du Vidourle peut induire un impact en conditions limitantes.

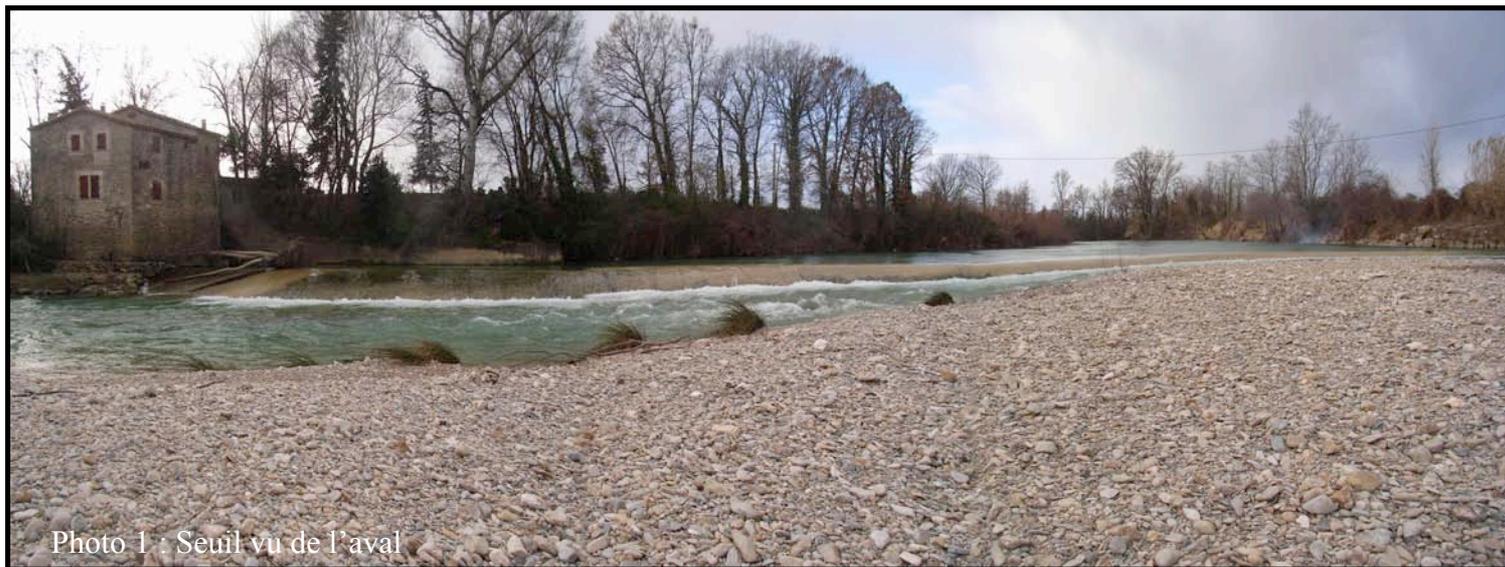
Photo 1 : Seuil vu de l'aval

La note obtenue avec la grille ONEMA est plus faible car les caractéristiques physiques du seuil sont propices à la migration des anguilles, cependant en période de hautes eaux (conditions de l'expertise), le dénivelé entre les lames d'eau amont et aval (50cm environ) et la force des écoulements peuvent induire un impact à la migration.

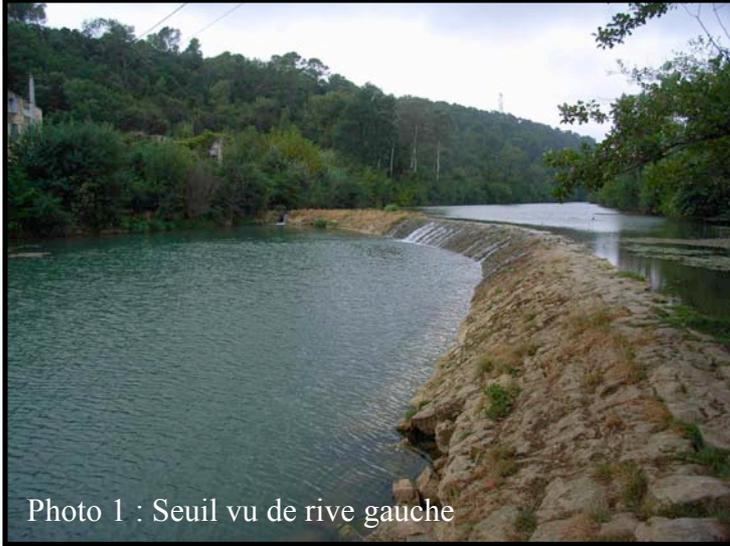
Photo 1 : Seuil vu de rive gauche

La note obtenue avec la grille ONEMA est moins sévère car on y considère le seuil rugueux. Cette rugosité n'est cependant pas effective au niveau de l'écoulement du Vidourle.

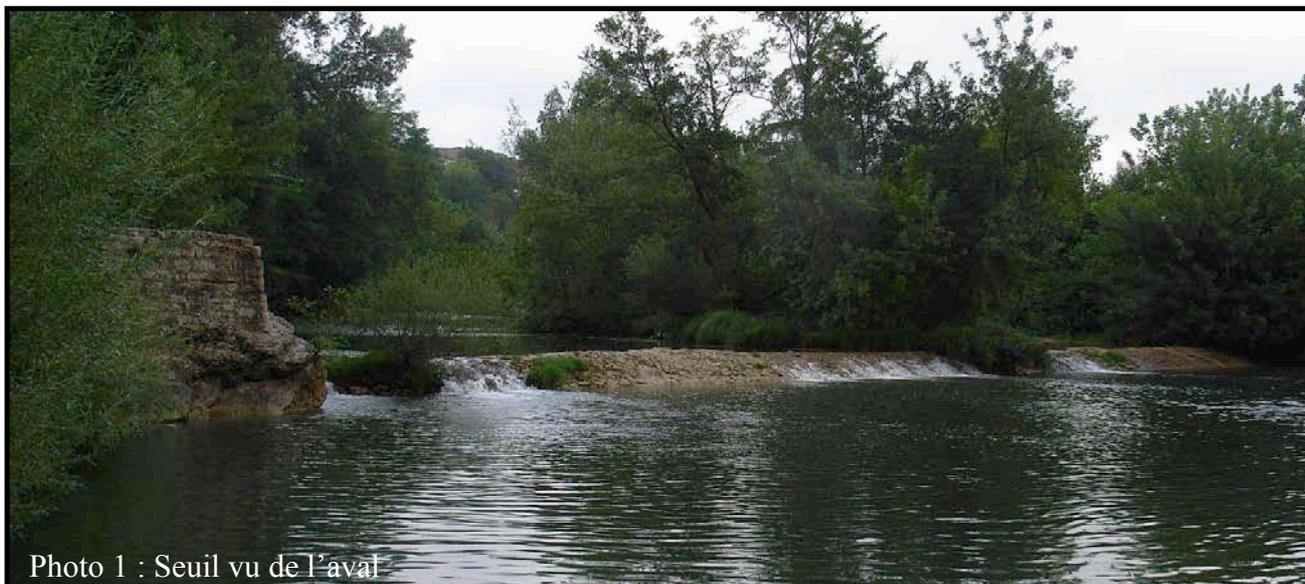
Photo 1 : Seuil vu de l'aval

Le seuil du pont submersible situé en aval a obtenu la même note d'expertise (2/5). En effet, la présence de petites chutes verticales sur toute sa longueur oblige les anguilles à chercher un passage préférentiel (retard à la migration) qui se trouve au centre ou aux extrémités du seuil. En condition de hautes eaux, l'effet des marches doit s'estomper mais le courant à l'intérieur des buses doit engendrer une certaine sélection au sein de la population migrante.

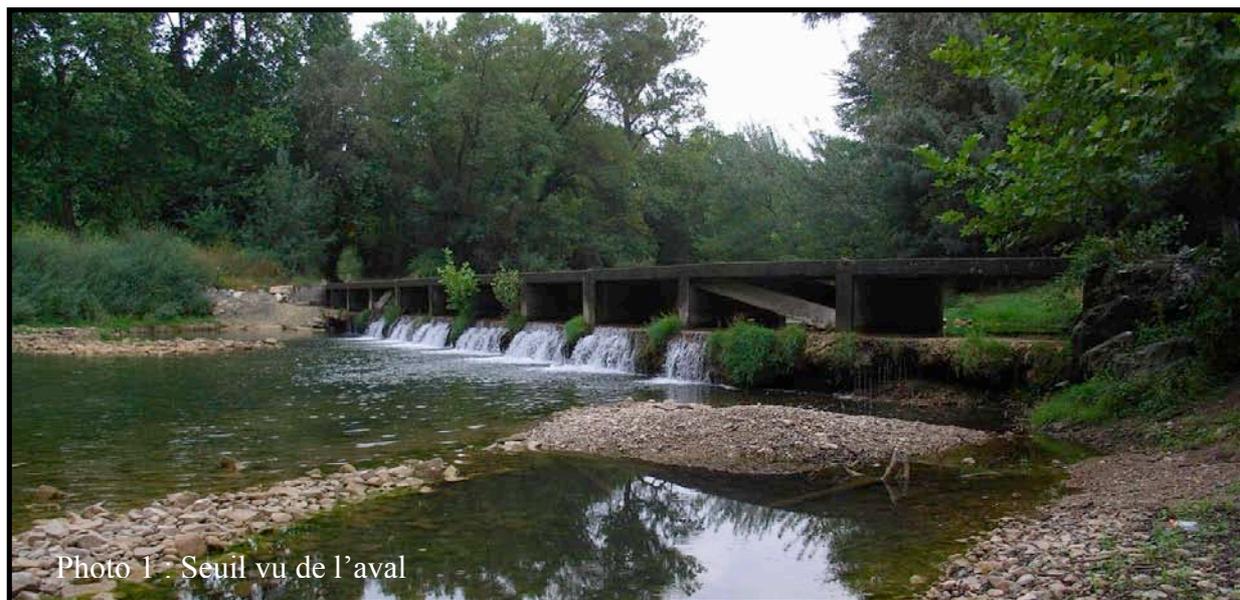
Photo 1 : Seuil vu de l'aval

La note obtenue avec la grille ONEMA est moins sévère étant donné que les caractéristiques physiques du seuil sont en partie favorable à la montaison des anguilles. Cependant, l'absence de surverse en étiage engendre un impact non négligeable sur la migration.
