ÉTUDE DE LA MIGRATION DE L'ANGUILLE SUR LES FLEUVES CÔTIERS MÉDITERRANÉENS

**Etude des conditions de migration anadrome de l'Anguille
(*Anguilla anguilla*) sur 5 fleuves majeurs :
l'Aude, l'Orb, l'Hérault, le Vidourle et l'Argens**

Campagne d'étude 2008

Rapport annexe

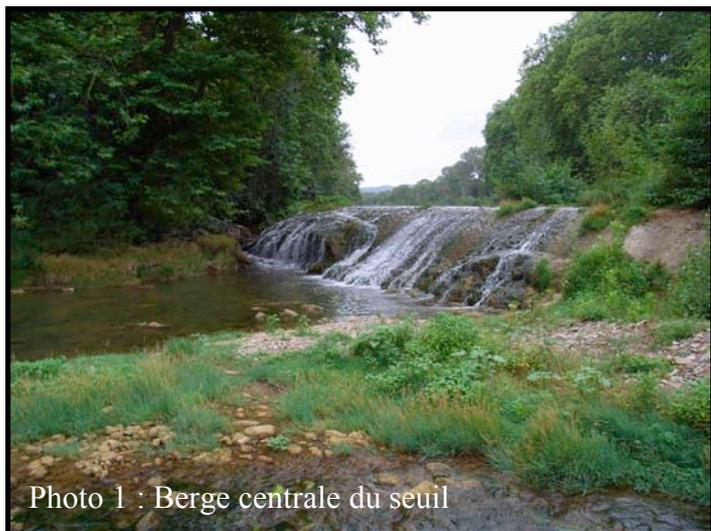
Photo 1 : Berge centrale du seuil

La note obtenue avec la grille ONEMA est moins sévère, mais la verticalité de son parement aval discrimine beaucoup les possibilités de franchissement.

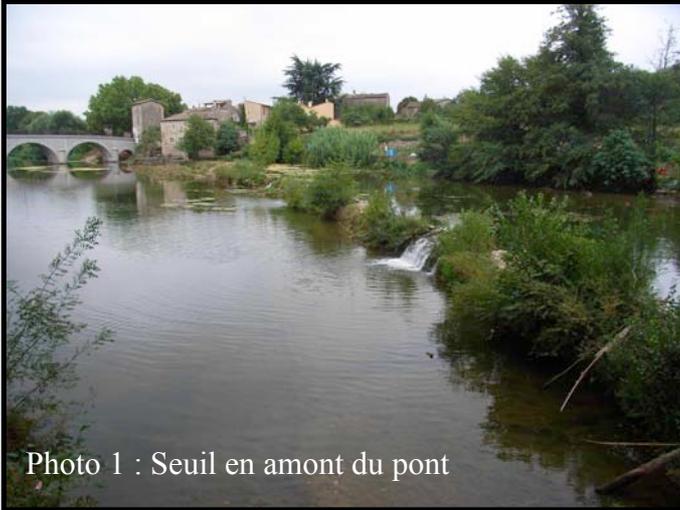
Photo 1 : Seuil en amont du pont

La note obtenue avec la grille ONEMA est beaucoup moins stricte. Il est vrai que les caractéristiques physiques du seuil sont propices au franchissement mais l'absence de surverse (non prise en compte par la grille) est un facteur discriminant à ne pas négliger dans la note finale.

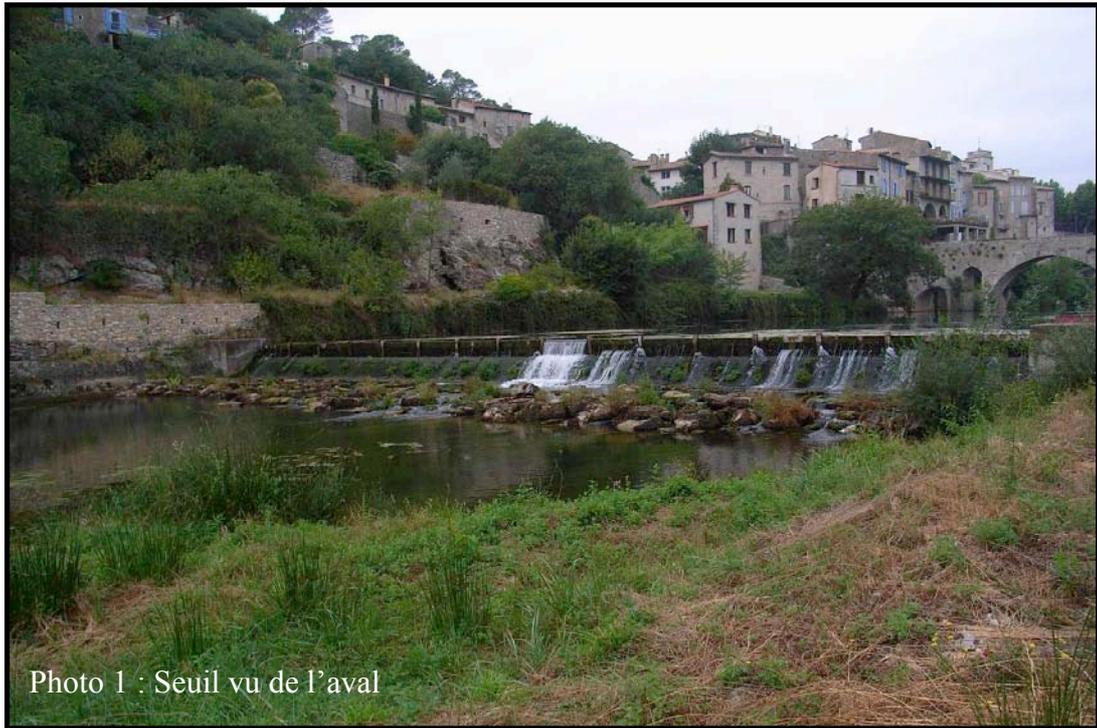
Photo 1 : Seuil vu de l'aval

La note obtenue avec la grille ONEMA appliquée à l'échancrure (pente marquée en raison de la présence des affouillements) est plus sévère. Le passage n'étant pas considéré exceptionnel, la note finale a été descendue à 3/5.

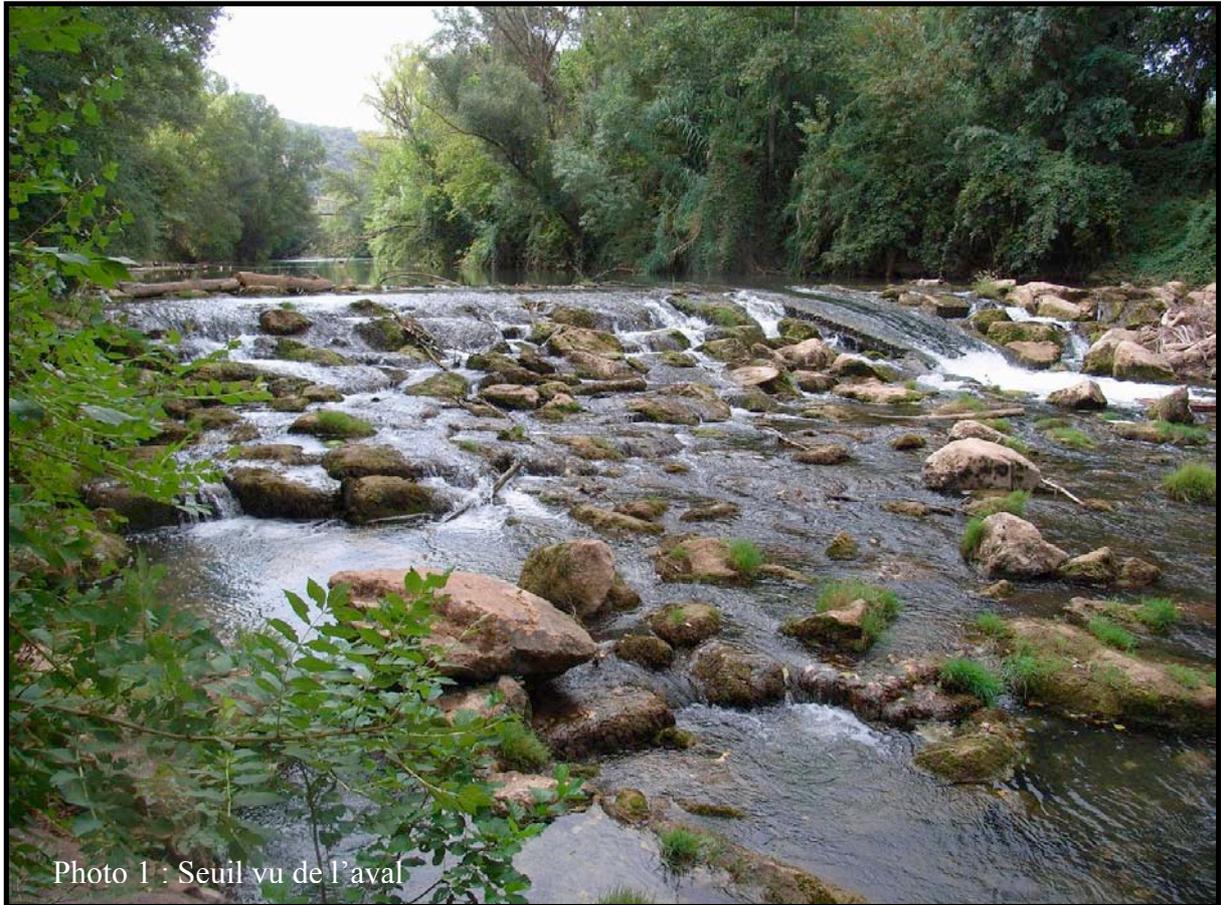
Photo 1 : Seuil vu de l'aval

On peut donc considérer que ce seuil est franchissable avec un retard (2/5) essentiellement dû au temps passé à la recherche des passages préférentiels et l'attente des conditions hydrologiques favorables.

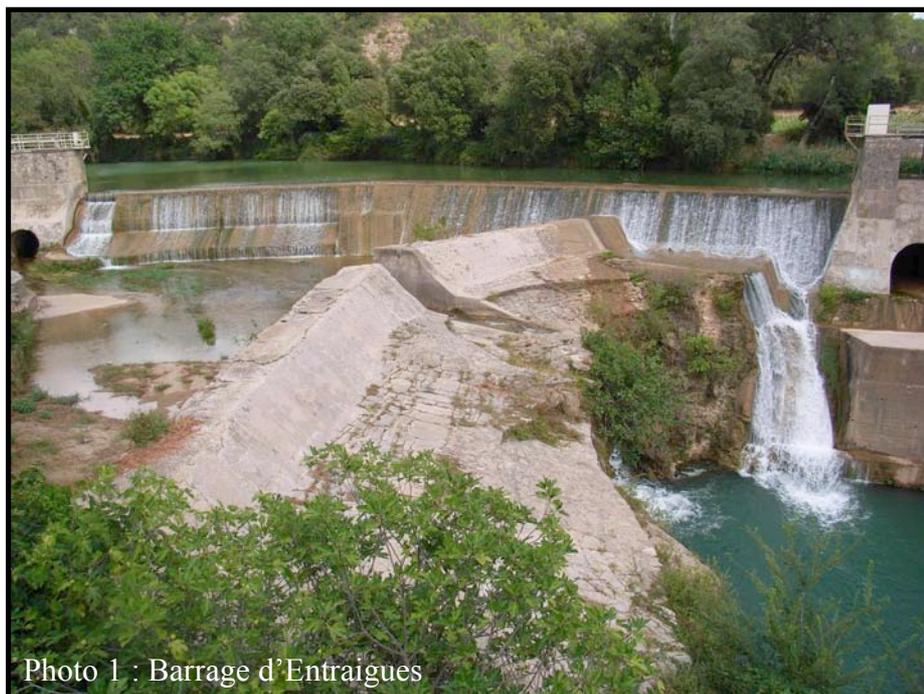
Photo 1 : Barrage d'Entraigues

La divergence avec la note obtenue sur la grille ONEMA résulte du fait que le débit le jour de l'expertise était particulièrement bas en comparaison avec le débit que l'on peut avoir lors de la période de remontée des anguilles. Il a été considéré que l'humidification des parois des enrochements en rives suffisent à permettre le franchissement d'une partie considérable de la population migrante.
