La gestion des passes à poissons, Analyse de cas sur les Gardons

**Poissons
Migrateurs**

24 et 25 novembre 2011
Espace confluence

Bassin versant des Gardons

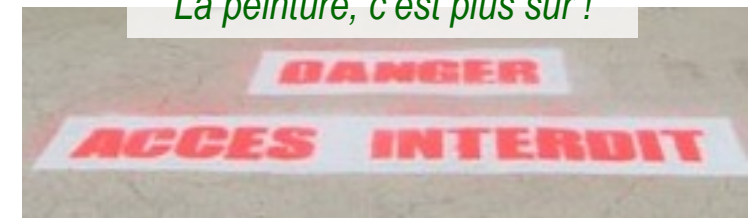
La peinture, c'est plus sur !

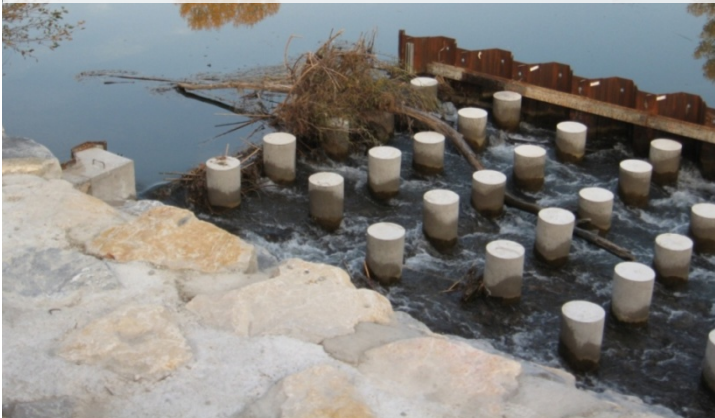
Concevoir les accès pour un entretien mécanisé et peu couteux

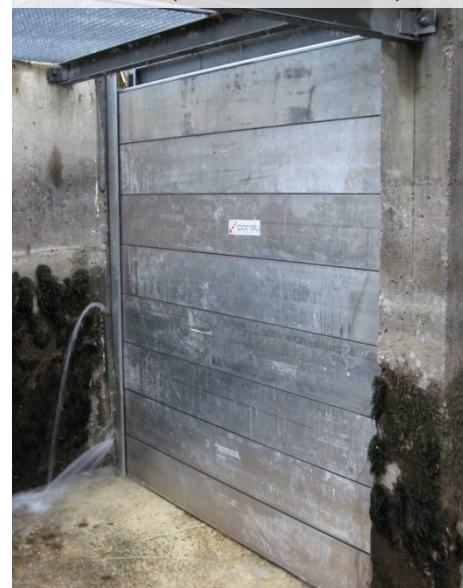
Batardeau (inter. hors d'eau)

Travaux effectués par le SMAGE en 2009. Amélioration de :

- L'efficacité (drôme, échancrure, réglage hauteurs de chute),
- La sécurité (grilles soudées, élimination des « points faibles »),
- L'entretien et du suivi (batardeau, échelles, anneaux).

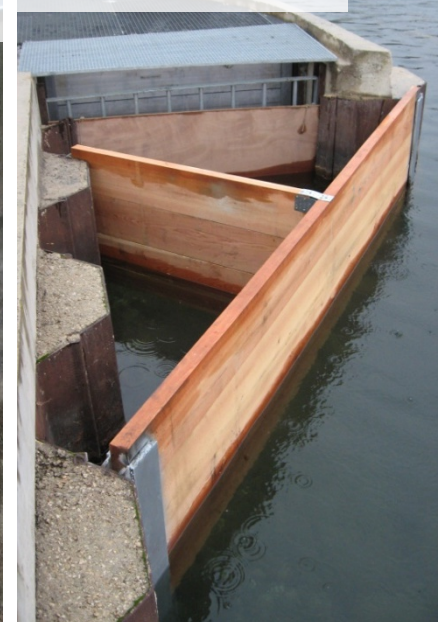
Drôme déflectrice

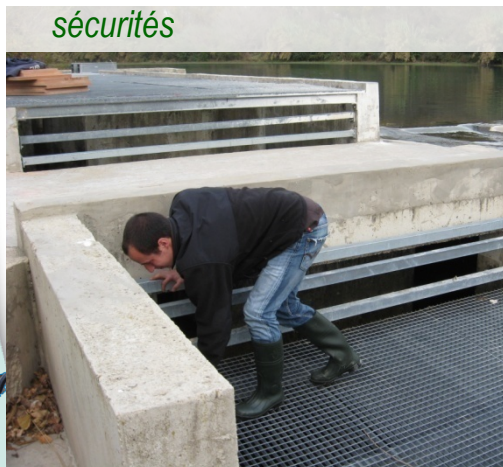
Reprise de points faibles de
sécurité

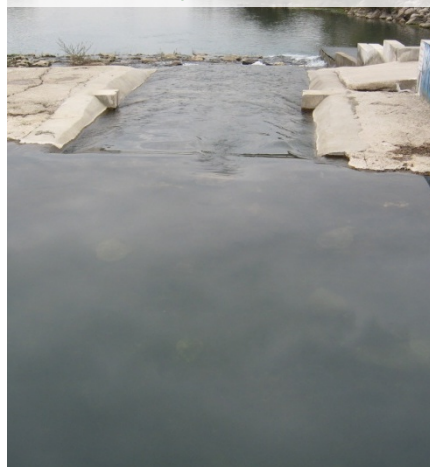
Echancrure (évacuer les
embâcles)

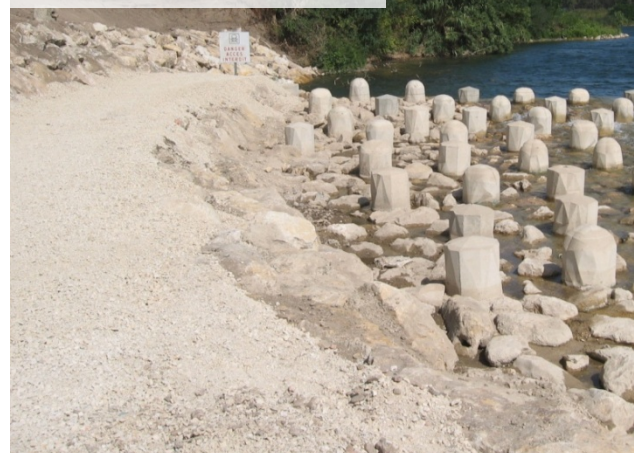
Piste d'accès mécanisé

- Intégration des usagers par comité de pilotage (canoë, baignade, captages AEP et agricoles),
- Anneaux de fixation, lignes de vie,
- Protocole spécifique pour chaque type d'intervention (DIUO),
- Piste d'accès aux engins pour le désembâclement,...
- Co-gestion (SMAGE-Mairie) pour une intervention immédiate (base de données « fournisseurs », « entreprises »,...)

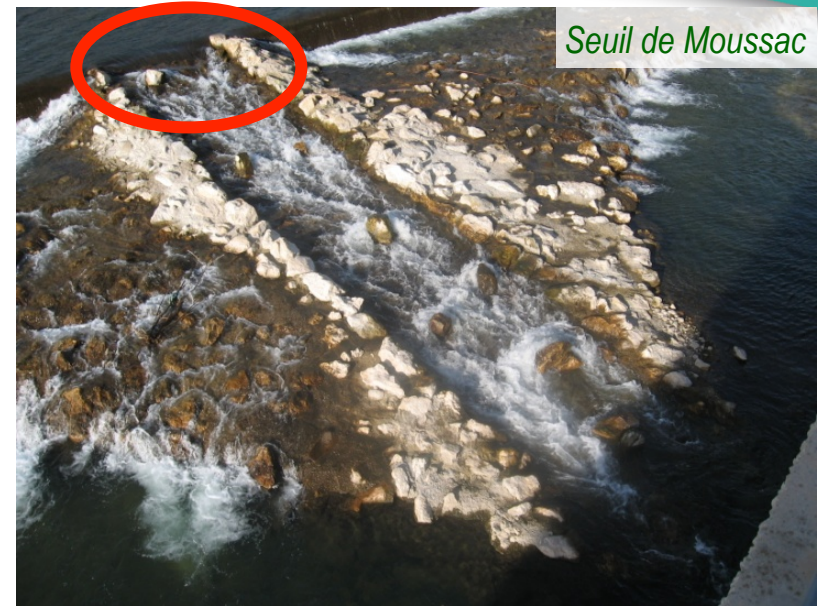
Seuils de Moussac et Sauzet (Maitrise d'Ouvrage SMAGE)

- Contexte : Seuils anciens, ajout de passes très sommaires en 2007 (Anguilles).
- Efficacité très limitée (contraintes topographiques fortes). La localisation des passes (au centre des ouvrages) est incompatible avec une intervention d'entretien en sécurité.
- Amélioration de sécurité envisagée dans le cadre d'un déplacement des passes sur l'extérieur de l'ouvrage.
