Etude des conditions de migration anadrome de l'Anguille (*Anguilla anguilla*) sur les fleuves côtiers méditerranéens

CAMPTON Pierre

Association Migrateurs Rhône Méditerranée

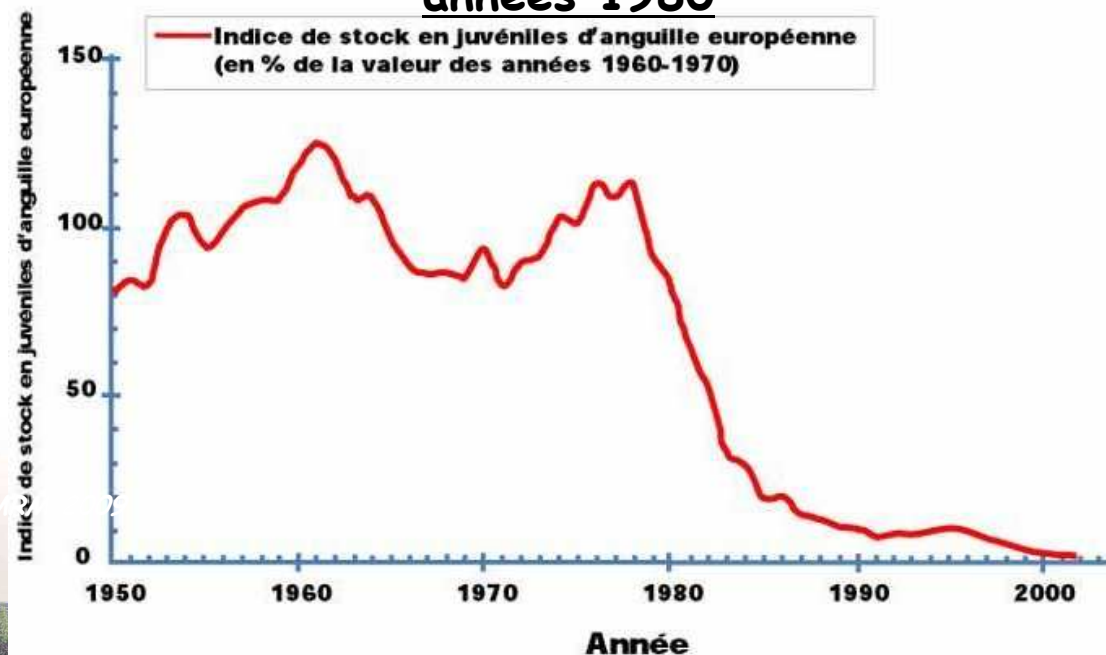
Evolution de l'indice de stock en juvéniles d'anguille en Europe.
(Tiré de Dekker, W. 2003. Status of the European eel stock and fisheries. pages 237-254 in K. Aida, K. Tsukamoto, and K. Yamauchi eds., Eel Biology, Springer-Verlag, Tokyo.)

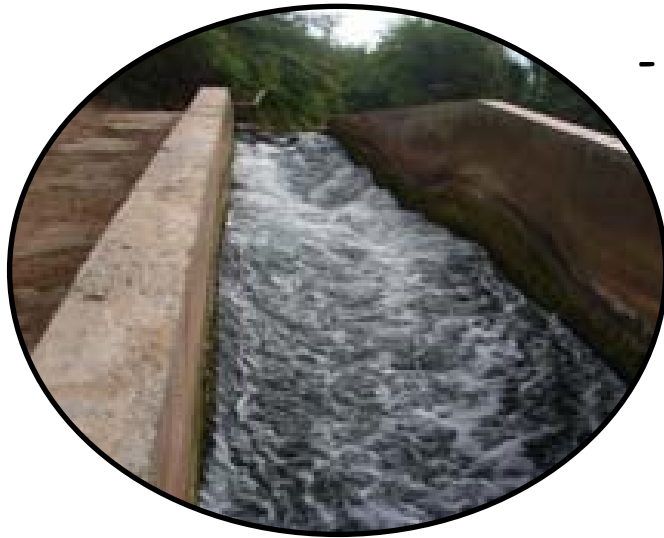
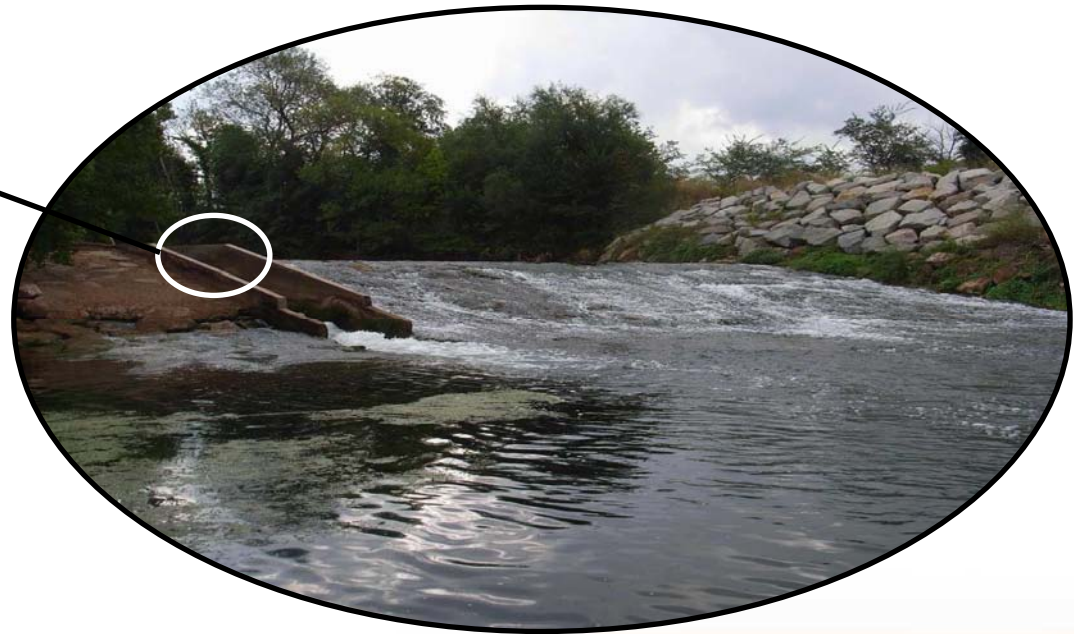
Le seuil du Gué Romain sur l'Argens

- PAP inefficace pour l'Anguille

- Pente inclinée favorable mais écoulements importants

- Passage par reptation en rive gauche (civelles + anguilletes)

- PAP inefficace

- Pente inclinée favorable mais écoulements importants

Franchissable avec risque de blocage ou de retard

2 / 5

Effet berge très favorable aux civelles

==> 2 / 5 Franchissable avec risque de retard

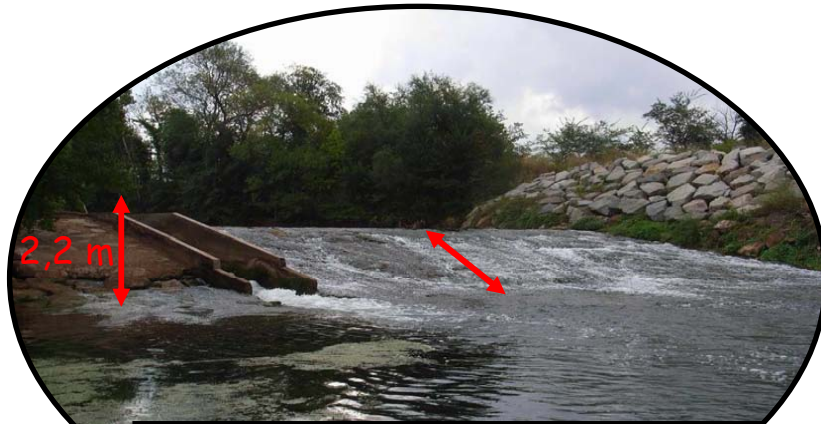
Le seuil du Gué Romain sur l'Argens

Avis d'expert classe : 2 (ANG) Observateur : _____

Critère	Contribution/réduction d'impact	Score
Hauteur chute	≤ 0.5m	+1
	≤ 1 m	+2
	≤ 2 m	+3
	>2 m	+4
Profil	Partie verticale ≥ 5H/1L et/ou rupture de pente très marquée	+1
	Partie très pentue 5H/1L à 3H/2L et/ou rupture de pente marquée	+0.5
	Face aval inclinée 1H/1L à 1H/4L	-0.5
	Face aval en pente très douce ≤ 1H/4L	-1
Rugosité	Matériaux étanche et lisse	+1
	Parement aval rugueux (jointoiment creux, mousses)	-0.5
	Parement aval très rugueux (enroché, végétalisé ou dépareillé)	-1
Effet berge	Pendage latéral favorable	-0.5
Diversité	Existence d'une voie plus facile, potentielle	-0.5
	Existence d'une voie plus facile, effective	-1
Observations	Total : 2,5

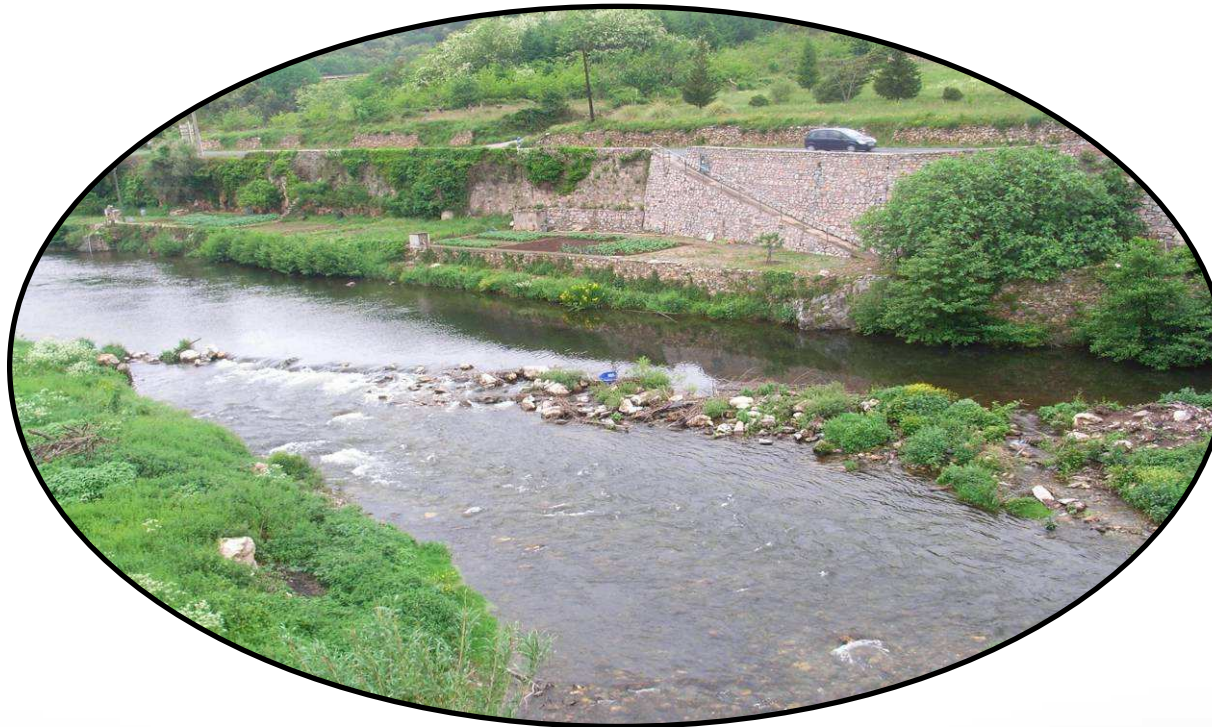
Le seuil de Saint Etienne d'Albagnan sur le Jaur

Classe 1 / 5 (franchissable sans difficultés apparentes)

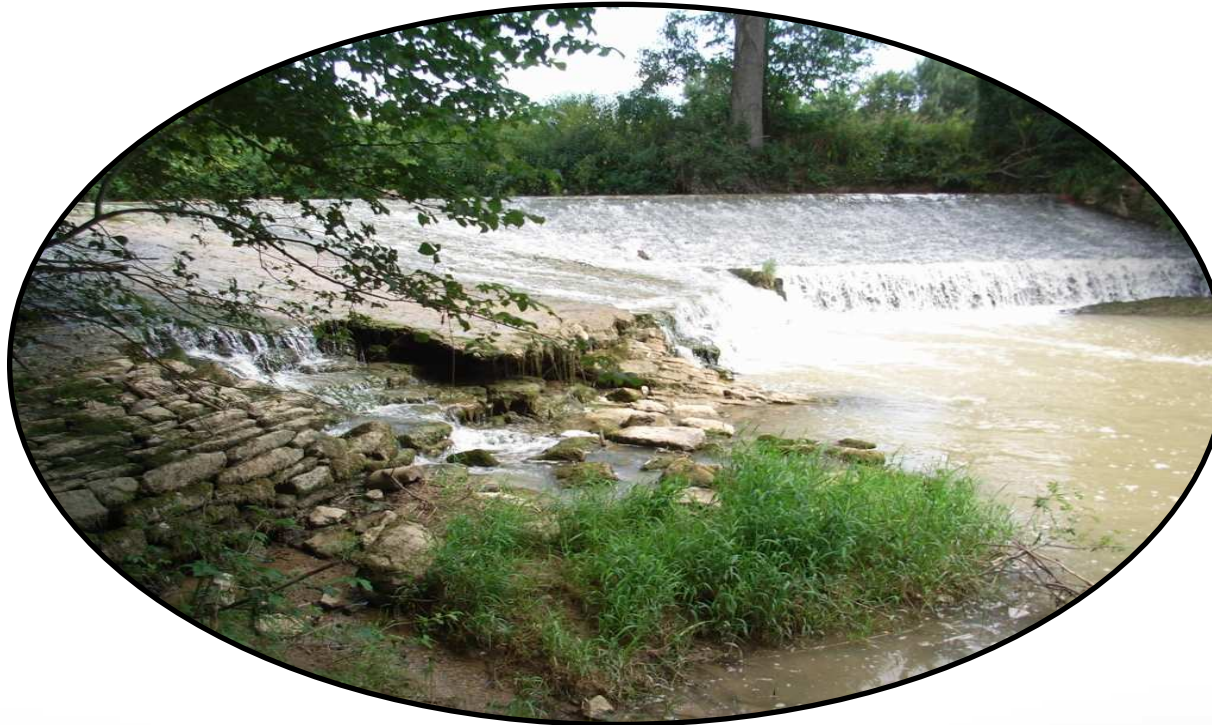
Le seuil de St Gemmes sur le Fresquel

Classe 3 / 5 (difficilement franchissable blocage important en conditions hydroclimatiques moyennes)

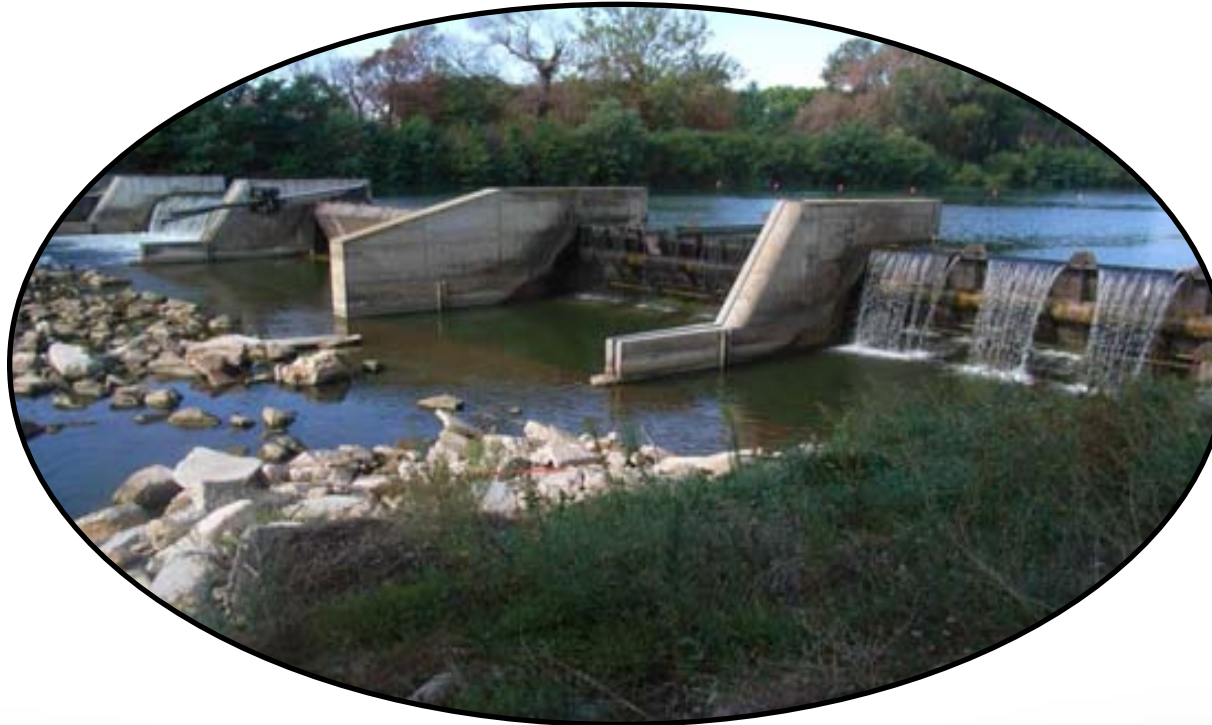
Le barrage de Pont Rouge sur l'Orb

Classe 4 / 5 (très difficilement franchissable passage en conditions hydroclimatiques exceptionnelles)

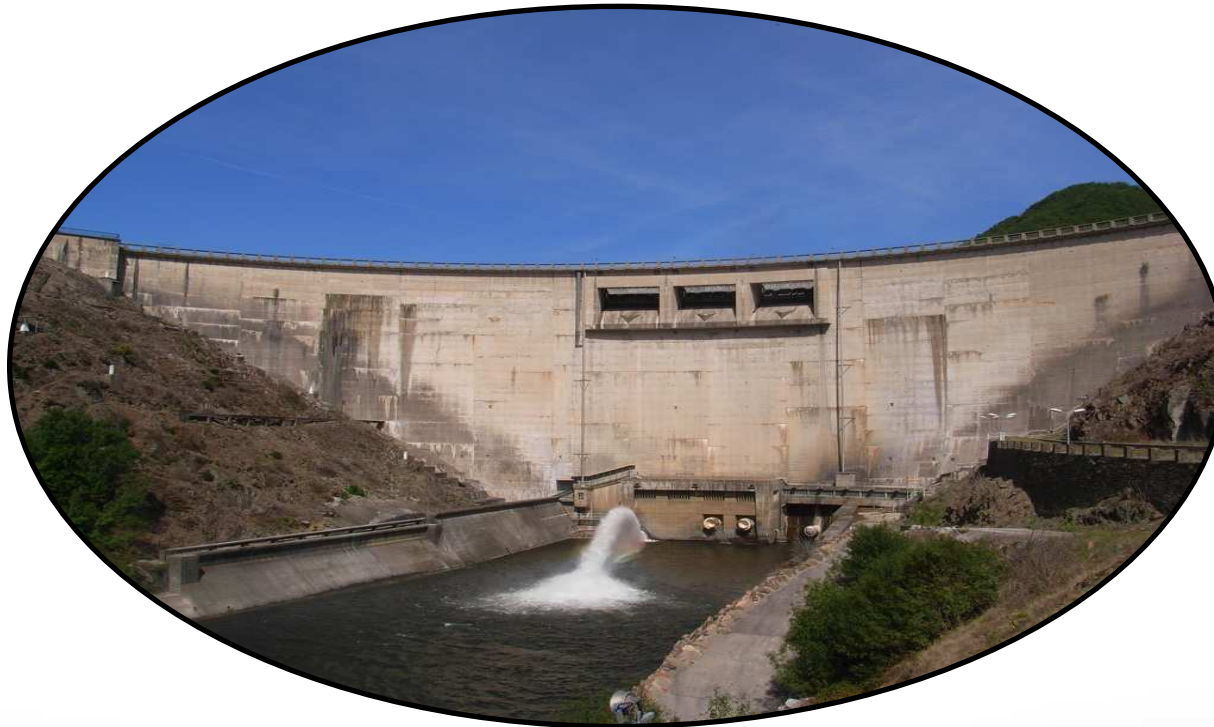
Le barrage d'Avène sur l'Orb

Classe 5 / 5 (totalement infranchissable)

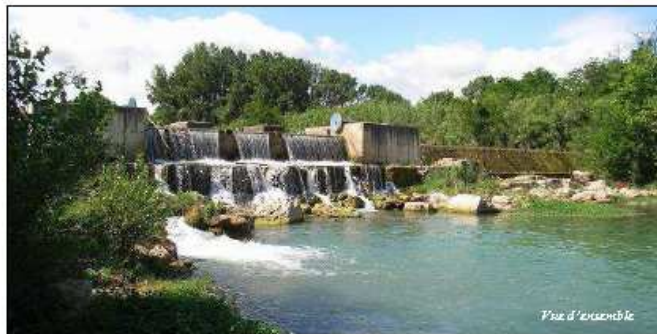
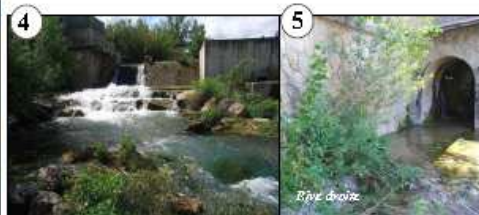
54,5 km : Barrage amont de St Paul

Barrage constitué de clapets basculants en partie centrale, au parement aval bétonné et en pente marquée. La partie basse du seuil forme une marche sur toute la largeur de l'ouvrage. En partie droite se trouvent deux vannes. La berge en rive gauche est végétalisée et en pente marquée alors que celle en rive droite est ennoyée. L'écoulement s'effectuait par surverse au niveau des clapets et en rive droite le jour de l'expertise.

Les anguilles qui se présentent au pied de ce seuil rencontrent dans un premier temps la marche située en partie basse qui n'est franchissable qu'en partie droite par les enrochements libres. La verticalité du parement aval et des clapets basculants empêche ensuite l'accès au bief amont. Le contournement de l'ouvrage en rive droite est impossible à cause de la présence d'un mur vertical. En rive gauche, il l'est tout autant malgré la végétation abondante, la pente marquée de la berge rend le contournement difficile. Elle reste cependant le seul passage possible en conditions de hautes eaux qui créeront un écoulement et limiteront le dénivelé entre les lames d'eau amont et aval. Cet ouvrage provoque donc un blocage important lors de la montaison des anguilles, et n'est franchissable qu'en période de forte crue. Par conséquent la note qui lui est attribuée est de 4/5 (très difficilement franchissable, passage possible uniquement en conditions exceptionnelles).

La note obtenue par la grille d'aide à la notation de l'ONEMA est plus sévère, mais cet ouvrage n'est pas considéré comme totalement infranchissable, justifié notamment par la présence d'individus en amont.
