# ÉTUDE DES CONDITIONS DE MIGRATION ANADROME DE L'ANGUILLE SUR LES FLEUVES CÔTIERS MÉDITERRANÉENS : BERRE, ORBIELU, FRESCUEL, JAUR, GAPEAU, REAL MARTIN, BRAQUE, CAGNE, VAR, PAILLONS

2009 - N°10/16 (ANNEXES)

**Étude des conditions de migration anadrome de l'Anguille  
(*Anguilla anguilla*) sur les fleuves côtiers méditerranéens  
-Berre, Orbieu, Fresquel, Jaur, Gapeau, Real Martin,  
Brague, Cagne, Var, Paillons**

**Campagne d'étude 2009**

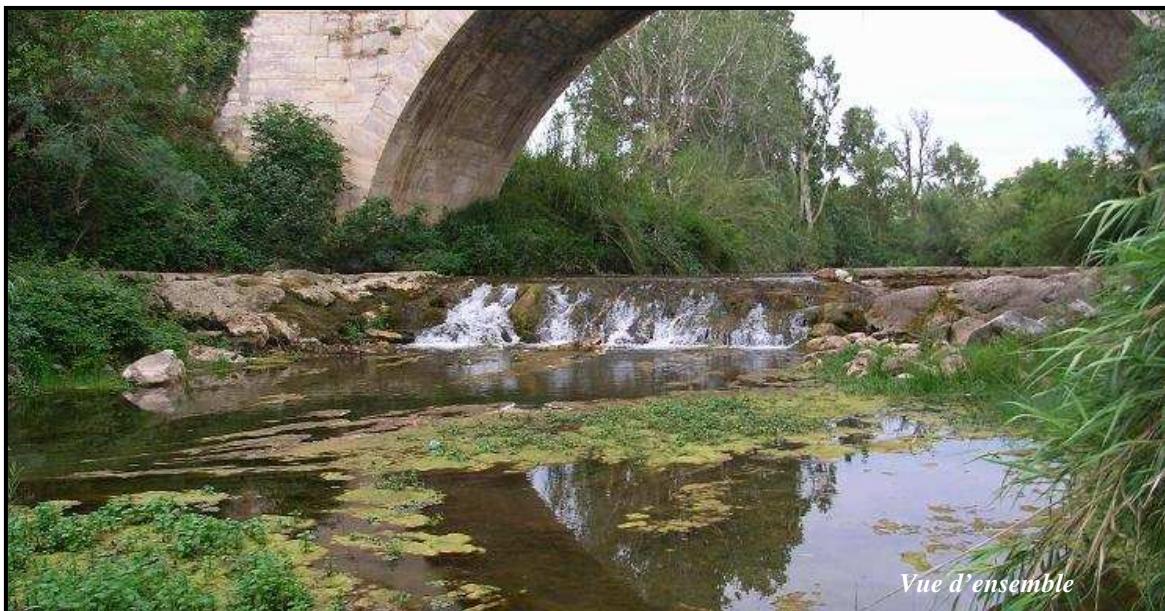
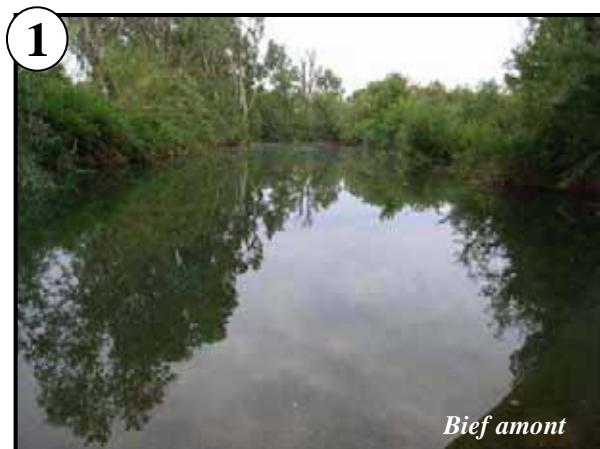
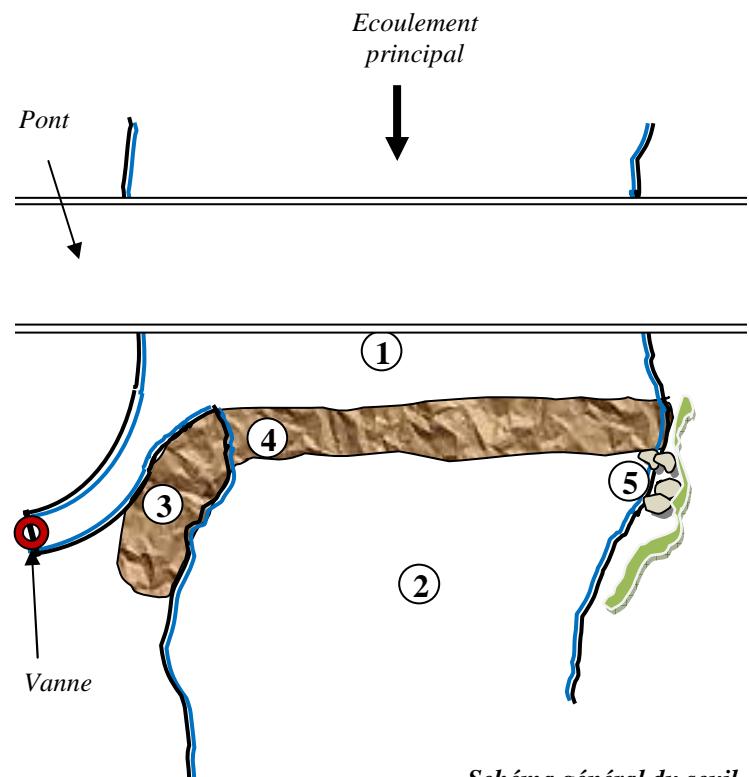
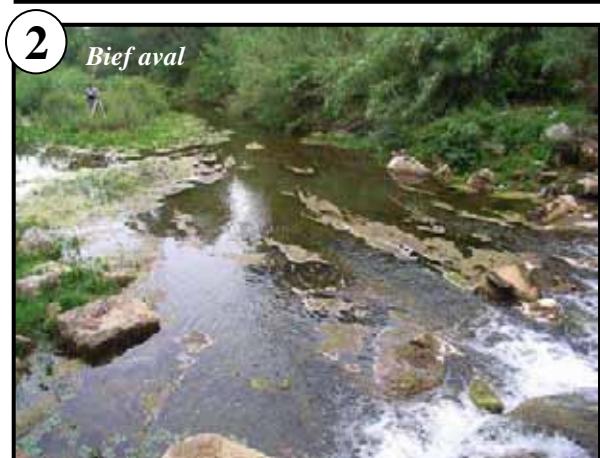
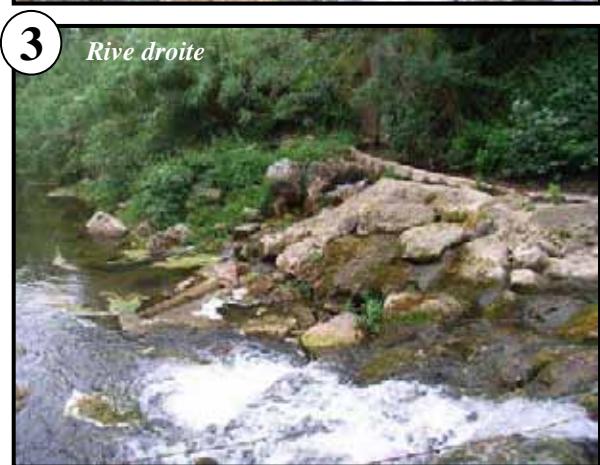
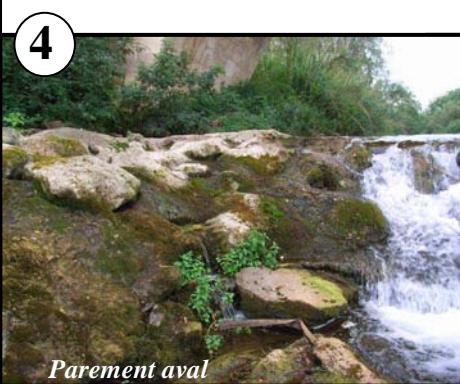
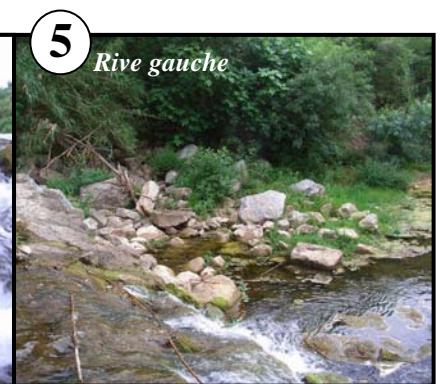
Cet ouvrage présente des critères défavorables pour son franchissement par les anguilles en migration de montaison. La pente marquée du parement aval devrait engendrer un retard dans la migration des individus qui se présentent au pied de ce seuil. La partie droite du seuil, humidifiée par un écoulement périphérique, offre des critères favorables à la reptation mais cependant seuls les individus de petite taille dotés de bonnes capacités de reptation pourront accéder au bief amont. À des débits plus importants, l'écoulement en rive gauche devrait favoriser le franchissement notamment par la végétation. L'ennoiement du seuil permettra également le passage des individus dotés d'une bonne capacité de nage. La pente marquée du parement aval et la concentration de l'écoulement en partie centrale du seuil sont défavorables au franchissement durant la période de migration de l'Anguille. Par conséquent, l'impact de cet obstacle est important en conditions hydroclimatiques moyennes et engendre une sélection des individus en migration anadrome. La note attribuée à ce seuil est de 3/5 (difficilement franchissable, impact important en conditions moyennes).

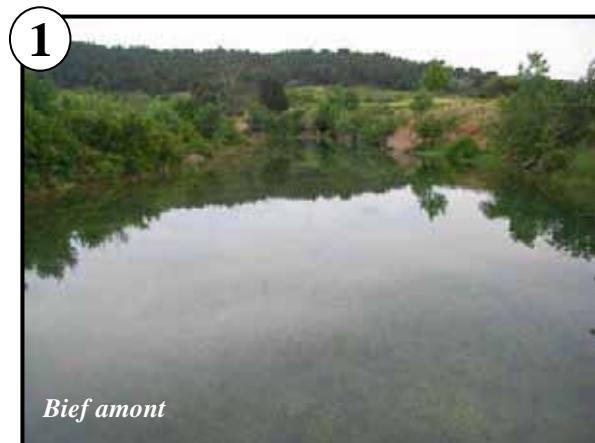
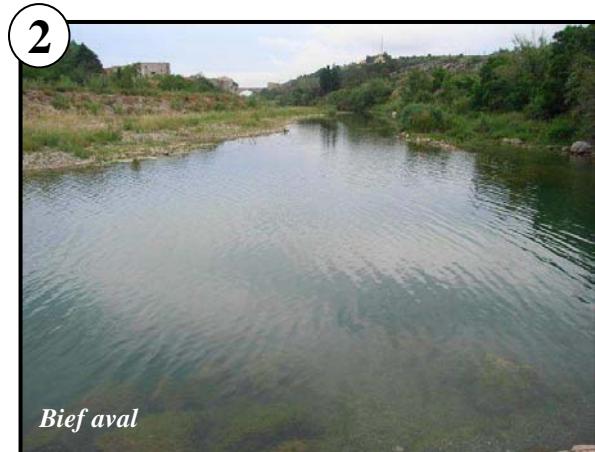
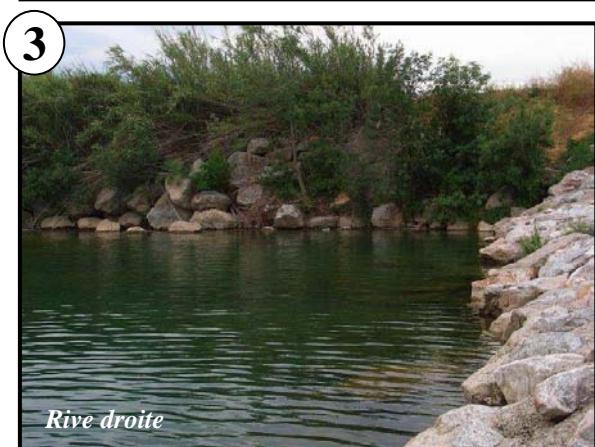
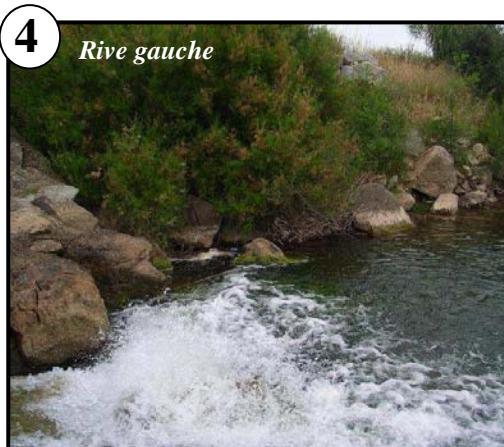
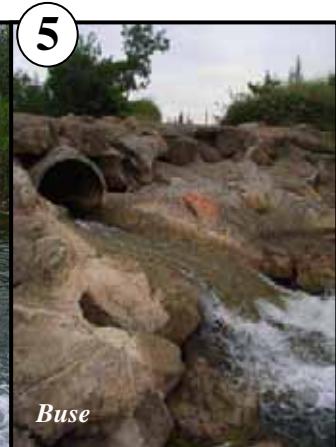
La verticalité des batardeaux sur toute la largeur de l'ouvrage est le critère le plus pénalisant pour le franchissement du seuil par les anguilles en migration anadrome. Tout d'abord, les individus qui se présentent à ce seuil doivent franchir la marche que forme le socle en béton. Elle présente une hauteur de 80 cm en rive droite et régresse progressivement à 20 cm vers la rive gauche et s'efface grâce à l'enrochement libre qui s'y trouve. Dans les conditions rencontrées le jour de l'expertise, les individus en migrations devraient être attirés en rive gauche par l'écoulement principal et par conséquent le retard que pourrait engendrer le socle en béton sera limité. Malheureusement, le franchissement de l'ouvrage est rapidement rendu impossible par les batardeaux. Les périodes de crue noieront le seuil et permettront ainsi le franchissement des anguilles notamment le long de la berge en rive gauche qui est végétalisée et enrochée. Les individus dotés de bonnes capacités de nage pourront franchir l'ouvrage dans l'écoulement principal, mais les vitesses de courant importantes engendreront une forte sélection de la population migrante. Par conséquent, la note attribuée à ce seuil est de 4/5 (très difficilement franchissable, passage possible uniquement en conditions exceptionnelles).

La note obtenue par la grille d'aide à la notation de l'ONEMA est plus sévère (5/5) mais la présence d'anguilles en amont démontre que ce seuil n'est pas totalement étanche à la migration des anguilles.

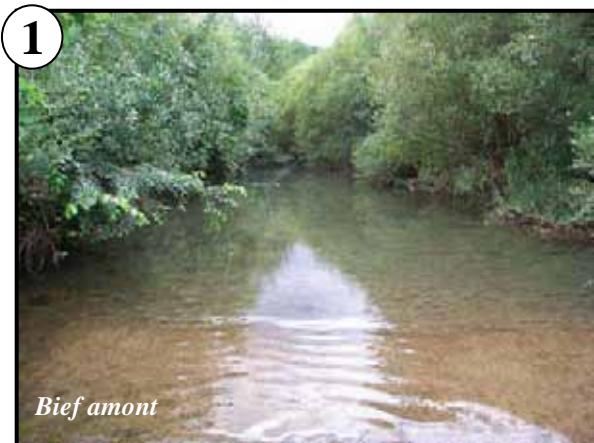
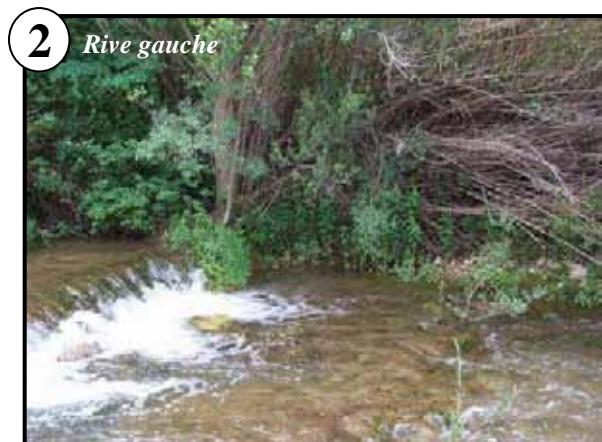
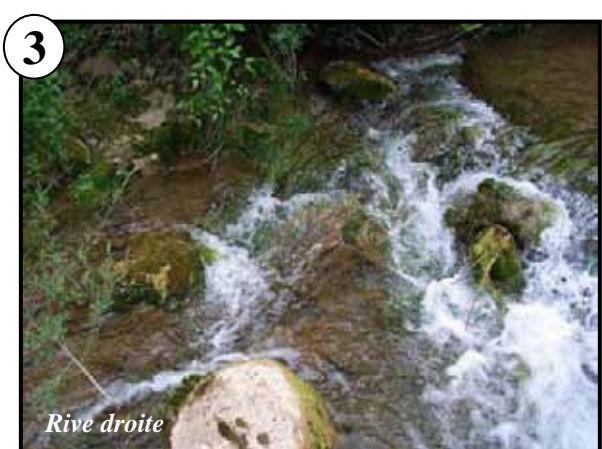
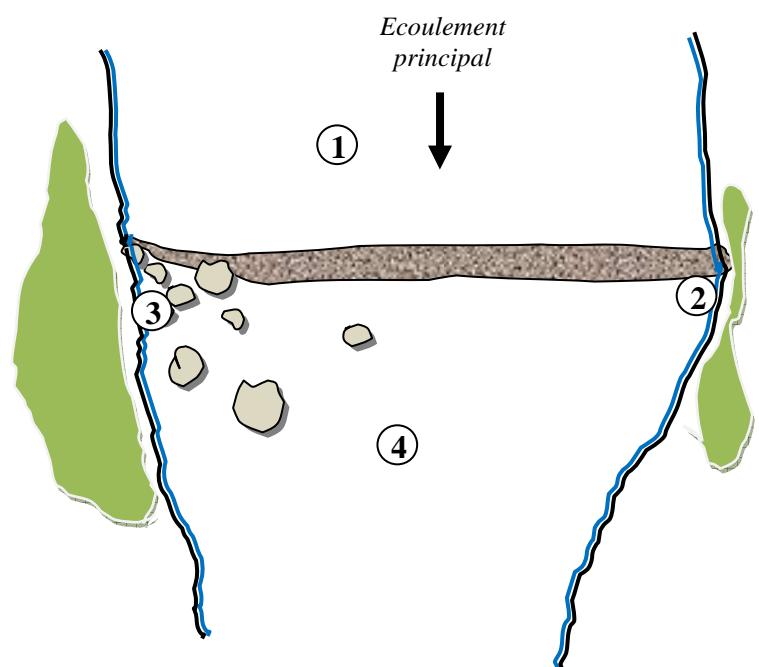
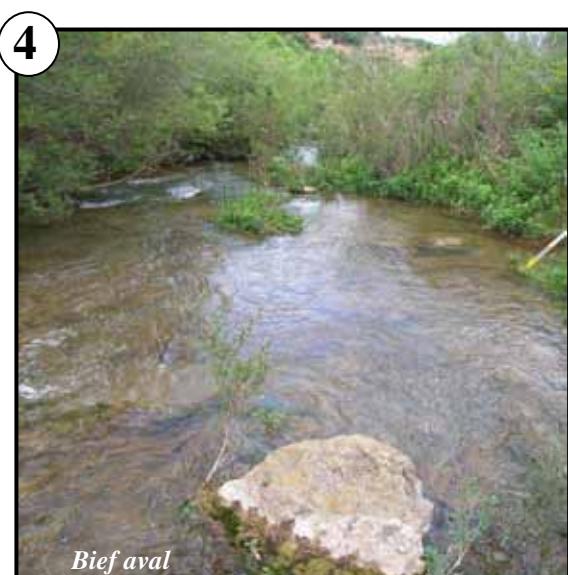
La hauteur élevée et l'absence d'écoulement sur la majorité de l'ouvrage sont les critères les plus pénalisants pour son franchissement par les anguilles en migration anadrome. Dans les conditions rencontrées le jour de l'expertise, les individus qui se présentent au pied de cet ouvrage n'ont d'autres choix que de traverser la buse pour accéder au bief amont (photo 5). Un décrochement d'un mètre en pente marquée se trouve au niveau de l'écoulement principal et seuls les individus dotés d'une bonne capacité de reptation pourront y accéder mais seront rapidement bloqués par les vitesses d'écoulement à l'intérieur de la buse. Le contournement par les berges est difficile car elles sont abruptes et rarement humides. Le franchissement de cet ouvrage peut être envisagé par reptation sur le parement aval lorsqu'il est humidifié par des événements pluvieux ou par surverse en période de hautes eaux. Par ailleurs, l'accès à la buse peut être favorisé en périodes de hautes eaux mais les vitesses d'écoulement seraient alors très importantes et pénaliserait le franchissement. Seule une crue noyant l'ensemble de l'ouvrage permettrait le franchissement notamment par la végétation des berges. Par conséquent, cet ouvrage n'est franchissable que dans certaines conditions et la note qui lui est attribuée est de 3/5 (difficilement franchissable, impact important en conditions hydroclimatiques moyennes).

La grille d'aide à la notation de l'ONEMA propose une note plus sévère que celle de l'expertise, mais le franchissement n'est pas considéré comme exceptionnel, notamment par reptation au niveau du parement aval humidifié.

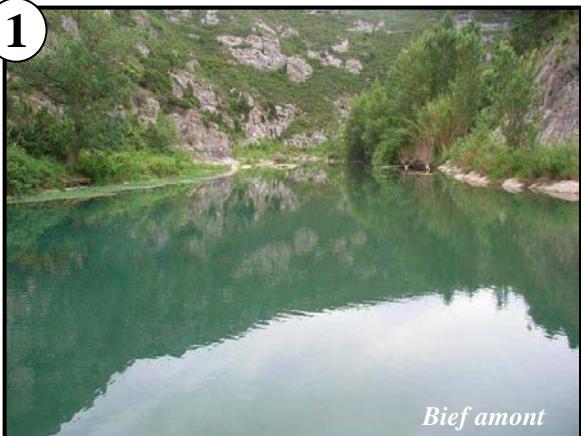
1

Le passage à gué en aval est l'obstacle le plus impactant pour la montaison des anguilles. En effet, en conditions moyennes l'écoulement s'effectue uniquement par les buses qui engendrent des vitesses de courant trop importantes pénalisant le franchissement. Les berges quant à elles permettent le contournement de l'ouvrage par leur inclinaison et leur végétalisation qui sont favorables à la reptation. Cependant, l'absence d'humidification limite le contournement aux événements pluvieux et aux périodes de hautes eaux. Cet ouvrage va donc engendrer un blocage important des individus migrants et la note qui lui est attribuée est de 3/5 (difficilement franchissable, impact important en conditions hydroclimatiques moyennes).

Le seuil situé en amont malgré son parement aval vertical sur la majeure partie de l'ouvrage offre des critères favorables au franchissement. En effet, les enrochements libres en rive droite créent une pente propice au franchissement et la faible hauteur de l'ouvrage permet son effacement lorsque les niveaux d'eau sont plus importants. De plus, les berges végétalisées favorisent le contournement de l'obstacle à condition d'être humidifiées. En conditions de hautes eaux le seuil sera noyé et permettra ainsi le franchissement par l'écoulement pour les individus dotés de bonnes capacités de nage mais également par la végétalisation des berges. La note attribuée à cet ouvrage est donc de 2/5 (franchissable avec retard, impact en conditions hydroclimatiques limitantes).

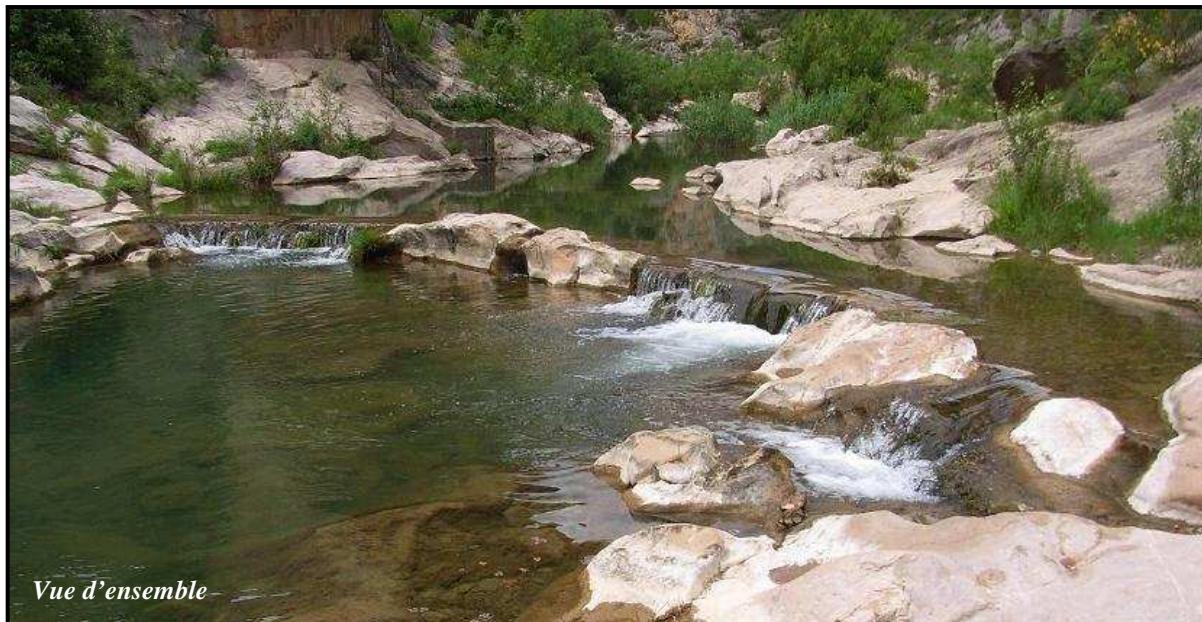
La pente du parement aval de cet ouvrage est l'élément le plus pénalisant pour le franchissement des anguilles en migration anadrome. En effet, il offre une pente très marquée qui impliquent de très bonnes capacités de reptation. Par ailleurs, le contournement par les berges est très difficile car elles sont trop verticales au niveau des deux rives. Seul le bloc rocheux en rive droite offrant une inclinaison plus favorable peut permettre l'accès au bief amont pour les petits individus dotés d'une bonne capacité de reptation. Cependant, les vitesses de courant à cet endroit sont pénalisantes pour le franchissement des petits individus. Pour les périodes de hautes eaux, le dénivelé entre les lames d'eau amont et aval sera effacé et permettra le franchissement de l'ouvrage par l'écoulement pour les individus dotés de bonnes capacités de nage. Cet ouvrage provoque donc une sélection dans la population migrante ainsi qu'un blocage important à tout niveau de débit. Ainsi, la note qui lui est attribuée est de 3/5 (difficilement franchissable, impact important en conditions hydroclimatiques moyennes).

La note obtenue par la grille d'aide à la notation de l'ONEMA est de 1/5, mais le franchissement n'est pas considéré comme possible pour tous niveaux de débits. Les petits individus pourront accéder au bief amont à des débits plus faible alors que les plus gros individus auront la possibilité de franchir l'ouvrage en période de

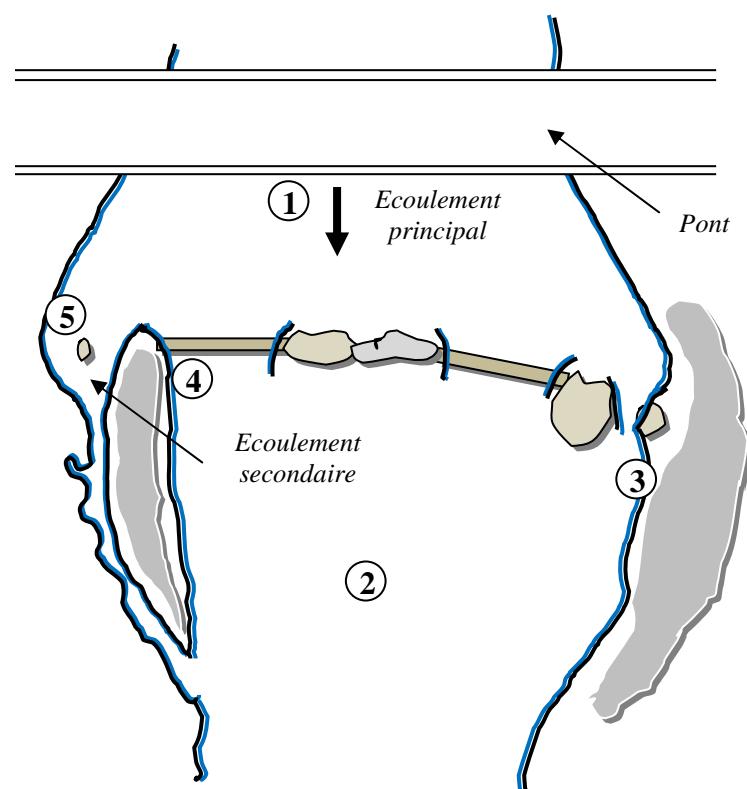
Schéma général du seuil

La verticalité qu'offre le parement aval de ce seuil empêche le franchissement pour les anguilles en montaison à des débits équivalents à celui rencontré le jour de l'expertise. En rive gauche, l'inclinaison du parement aval formé par la roche mère permet le passage de certains individus, mais l'absence de rugosité n'est pas favorable à la reptation. Le contournement par les berges est difficile car elles ne sont pas humides et trop lisses, ainsi cette voie de franchissement n'est effective que lors d'événements pluvieux. Par ailleurs, l'écoulement secondaire en rive droite offre des possibilités d'accès au bief amont. En effet, la pente y est douce et aucun obstacle n'y est présent, l'accès à cet écoulement se situe cependant à une vingtaine de mètres en aval du seuil et va demander un certains temps avant que les individus en migration y accèdent. Pour des débits plus importants le seuil sera noyé et permettra le franchissement par l'écoulement principal pour la majorité des individus car sa faible hauteur et la largeur du lit limiteront les vitesses d'écoulement. Ce seuil peut provoquer un retard dans la migration anadrome des anguilles mais reste franchissable en conditions moyennes. La note qui lui est attribuée est donc de 2/5 (franchissable avec retard, impact possible en situations hydroclimatiques limitantes)

La note obtenue par la grille d'aide à la notation de l'ONEMA est légèrement moins sévère, mais la verticalité du parement aval et l'accès à l'écoulement secondaire vont engendrer un retard.

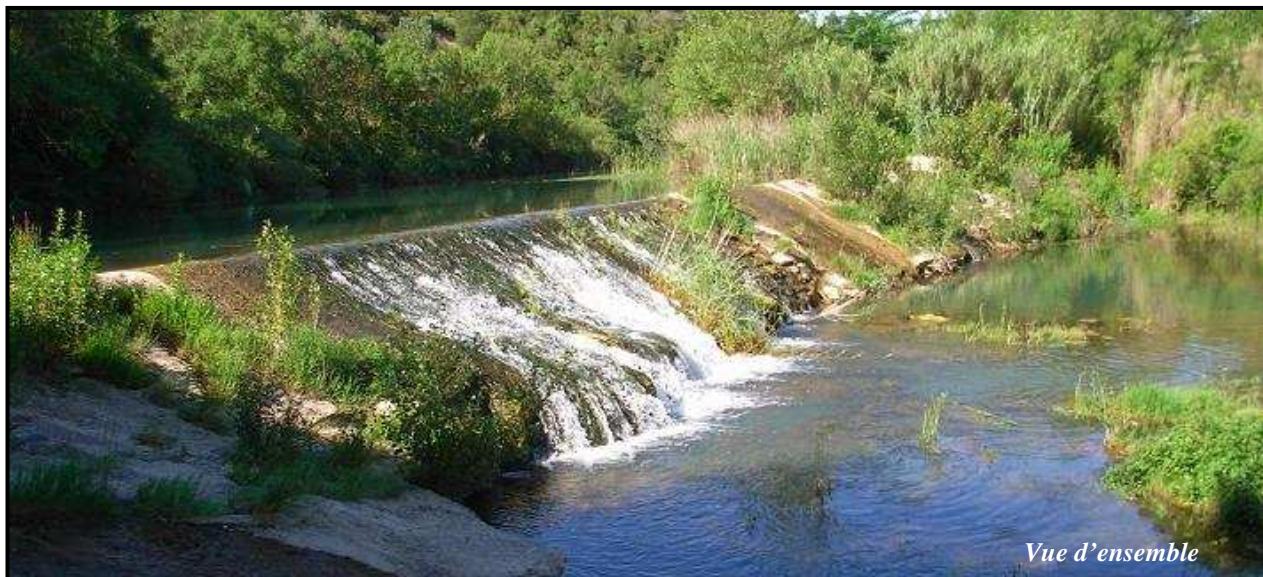
La verticalité du parement aval de ce seuil est un critère pénalisant pour son franchissement par les anguilles en migration anadrome de même que la présence de buses. Le franchissement par l'écoulement passe par les buses longues de 3 mètres dont l'accès est rendu difficile par la présence d'un décrochement de 20 cm (photo 5), pour un débit équivalent à celui observé le jour de l'expertise. Le décrochement s'effacera avec un niveau d'eau plus élevé mais les vitesses d'écoulement à l'intérieur des buses seront alors importantes et leur franchissement rendu difficile. Les berges présentent des caractéristiques favorables à la reptation notamment par la présence de végétation et d'une pente douce. Malheureusement le muret que forme le gué empêche l'accès au bief amont. Seul l'ennoiement de l'ouvrage en période de hautes eaux permettra le franchissement par l'écoulement ou par les berges. Par conséquent cet ouvrage engendre un retard important et une sélection des individus en migration anadrome. La note attribuée est donc de 3/5 (difficilement franchissable, impact important en conditions hydroclimatiques moyennes).

La grille d'aide à la notation de l'ONEMA propose une note identique à celle de l'expertise

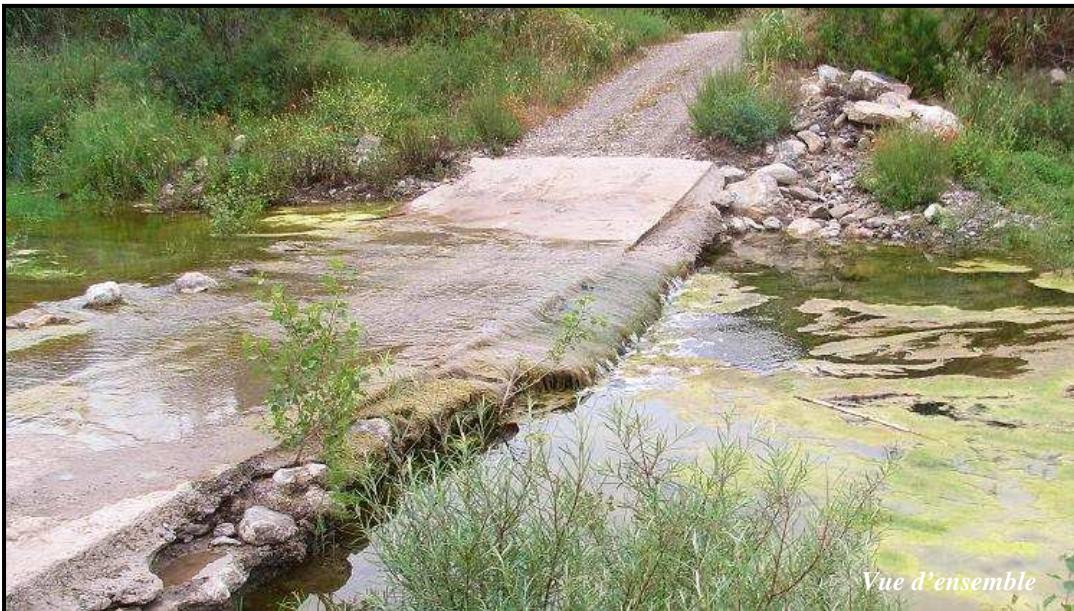
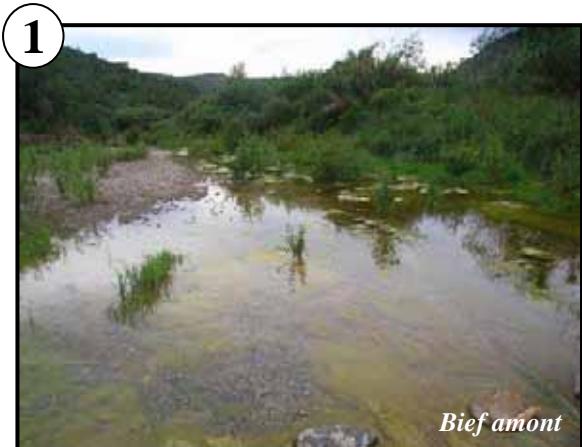
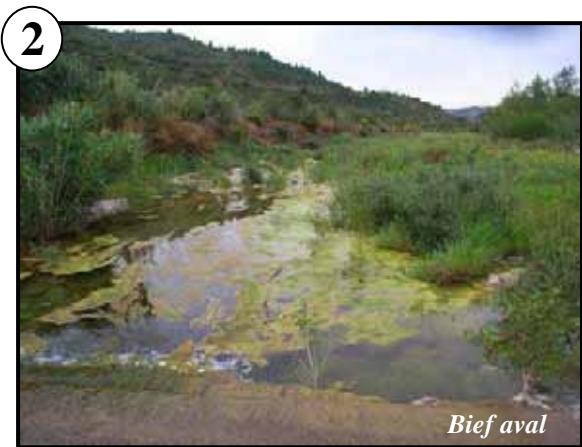
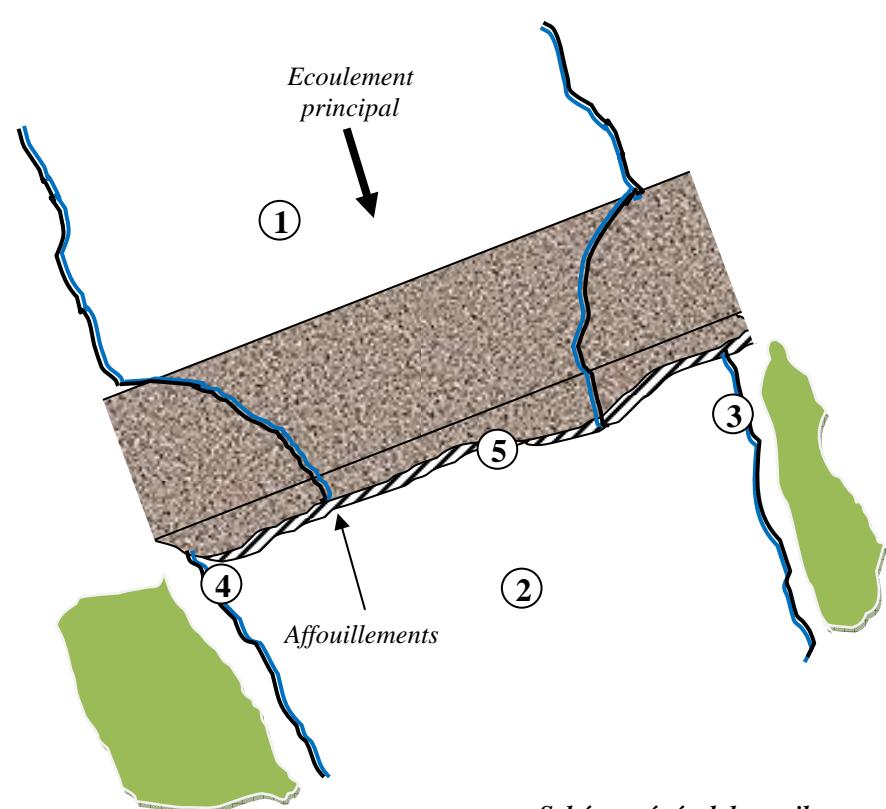
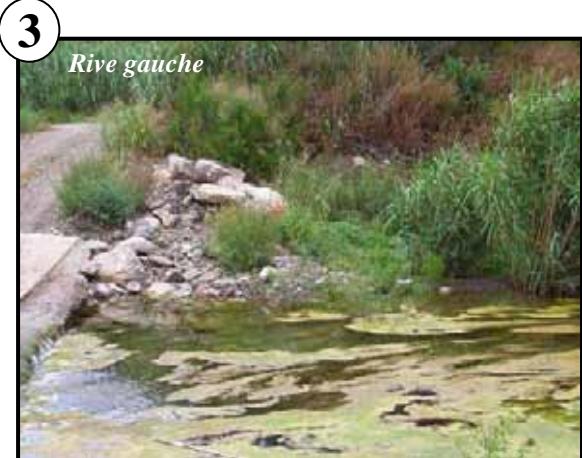
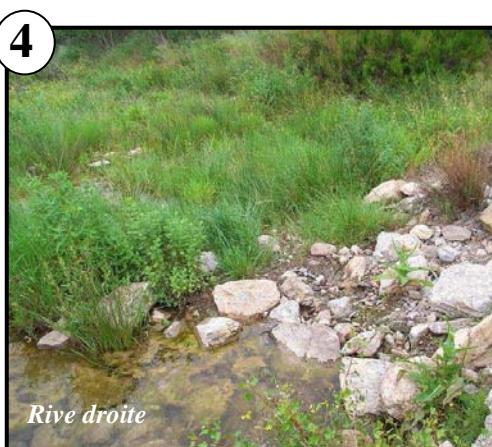
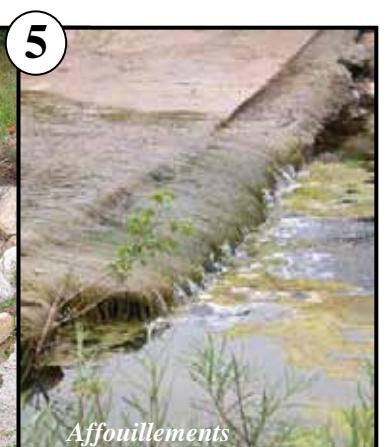
**Entretien :** affouillements coté aval

Ce gué présente des caractéristiques pouvant provoquer un retard dans la migration de montaison des anguilles. En effet, les affouillements qu'il présente en partie aval empêchent les anguilles d'accéder au bief amont. De plus, l'écoulement étant concentré en partie centrale les berges sont rarement humidifiées et limitent les possibilités de contournement de l'ouvrage malgré un pendage et une végétation favorable à la reptation. Toutefois, les événements pluvieux favoriseront le contournement par les berges en les humidifiant, de même qu'une augmentation du niveau d'eau diminuera le dénivelé entre les biefs amont et aval et permettra le franchissement par l'écoulement principal. Ce seuil est susceptible de provoquer un blocage en conditions de basses eaux mais devient franchissable lorsque les épisodes pluvieux sont plus fréquents. Par conséquent la note qui lui est attribuée est de 2/5 (franchissable avec retard, impact en conditions hydroclimatiques limitantes).

La note obtenue par la grille d'aide à la notation de l'ONEMA est moins sévère, mais il y a un risque de blocage en périodes de basses eaux.

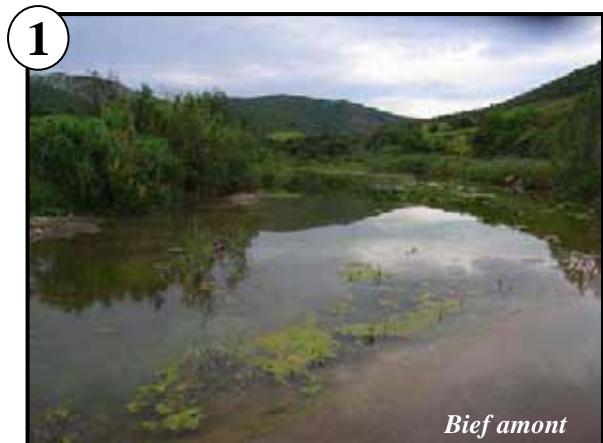
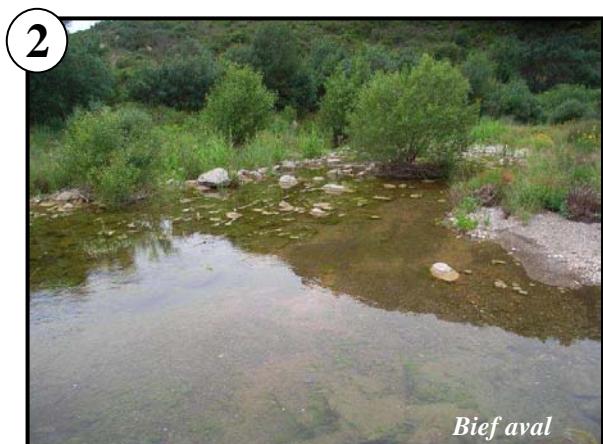
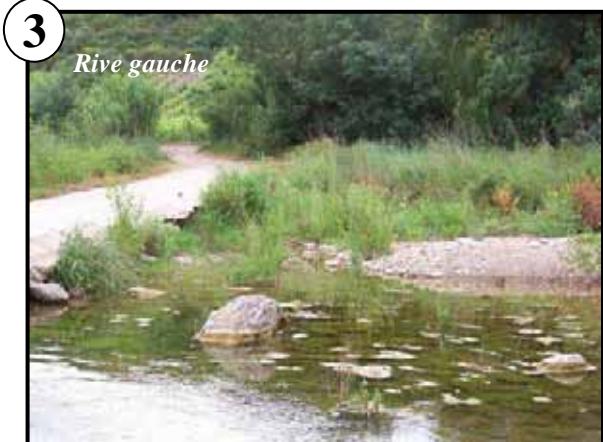
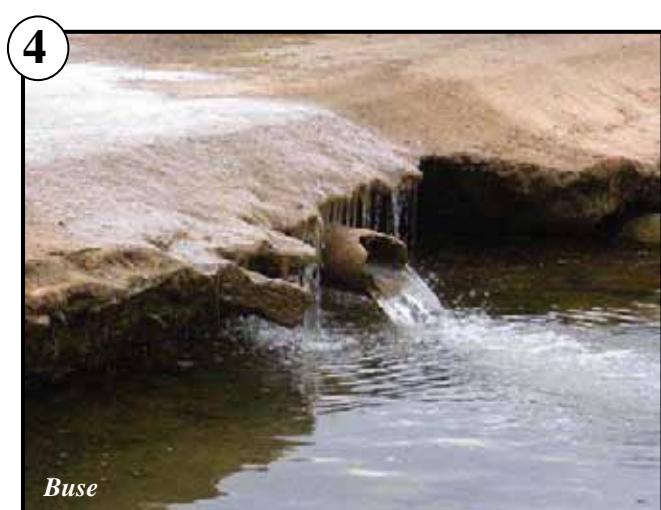
**Entretien :** affouillements coté aval

Ce passage à gué présente des critères défavorables pour le franchissement des anguilles en migration anadrome. En effet, les affouillements en pied d'ouvrage ne permettent pas le franchissement par reptation. Par ailleurs, l'écoulement qui s'effectue par une buse de faible diamètre empêche tout accès au bief amont car la vitesse d'écoulement est trop importante à l'intérieur de celle ci et l'accès y est compromis car elle se situe à 10 cm de hauteur. D'autre part, l'inclinaison des berges est favorable à la reptation mais le contournement est rendu difficile car les affouillements de l'ouvrage sont présents sur toute sa largeur. Seule une crue permettra le franchissement d'une part par l'écoulement principal mais également par les berges. Ainsi, le blocage qu'engendre ce passage à gué est important en conditions moyennes et la note qui lui est attribuée est de 3/5 (difficilement franchissable, impact important en conditions hydroclimatiques moyennes).

La note obtenue par la grille d'aide à la notation de l'ONEMA est de 3,5/5 mais le franchissement de cet ouvrage n'est pas considéré comme exceptionnel, il est possible notamment en périodes de crues et de hautes eaux.

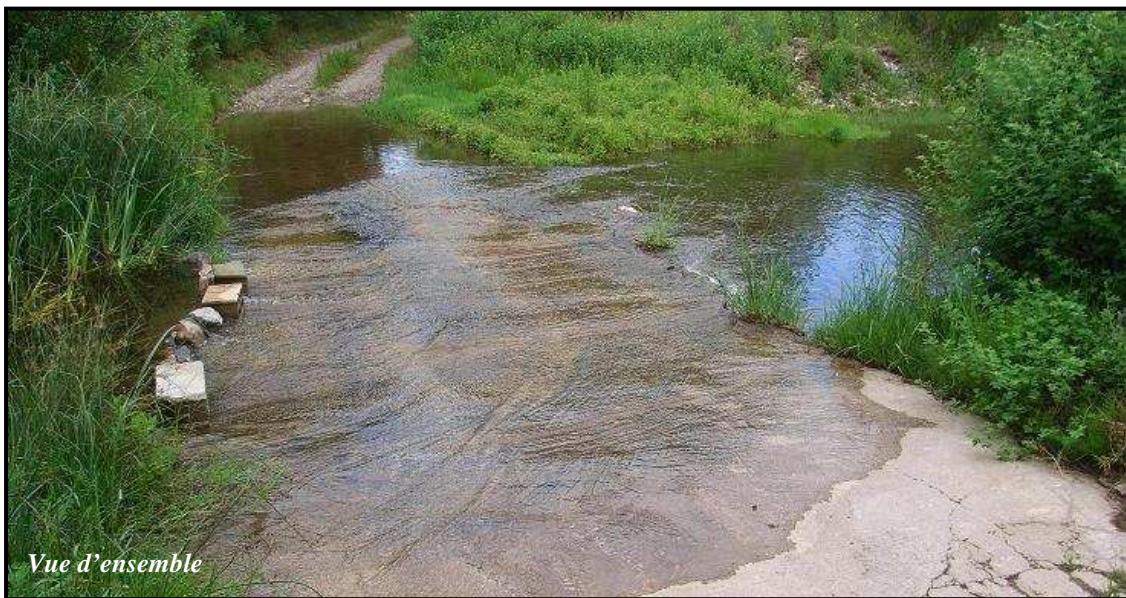
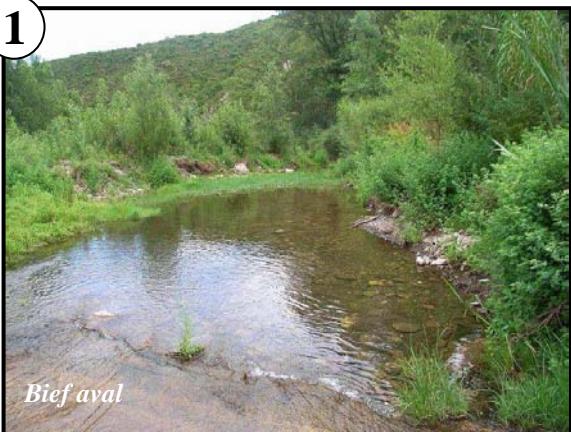
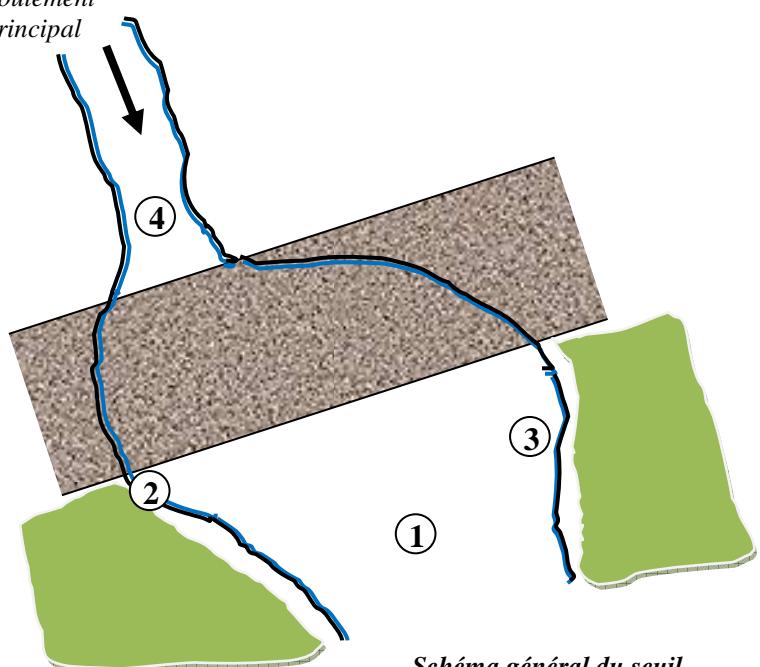
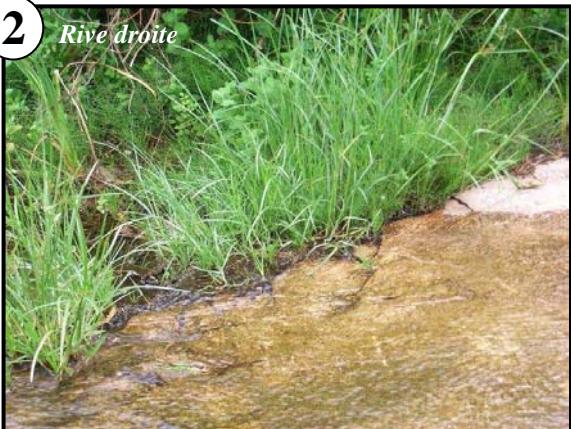
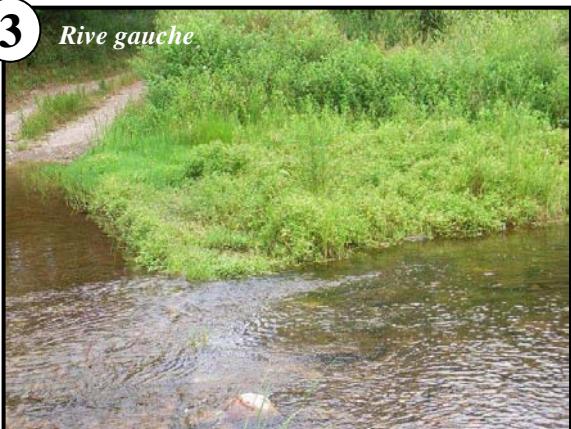
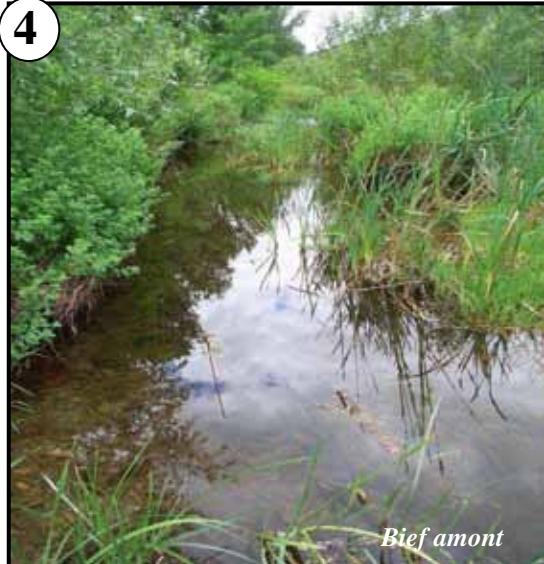
**Entretien :** Bon état

Ce passage à gué ne présente aucune difficulté de franchissement par les anguilles en migration anadrome. En effet, la faible hauteur qu'il offre en partie aval et sa pente douce et rugueuse favorisent le franchissement par reptation. De plus les berges végétalisées et en pente douce permettent le contournement par reptation. Le franchissement est donc possible à tout niveau de débit et la note qui lui est attribuée est donc de 1/5 (franchissable sans difficulté apparente, libre circulation assurée à tout niveau de débit).

La note que propose la grille d'aide à la notation de l'ONEMA est de 0/5, mais la présence de cet ouvrage dans le lit du cours d'eau justifie la note de l'expertise.

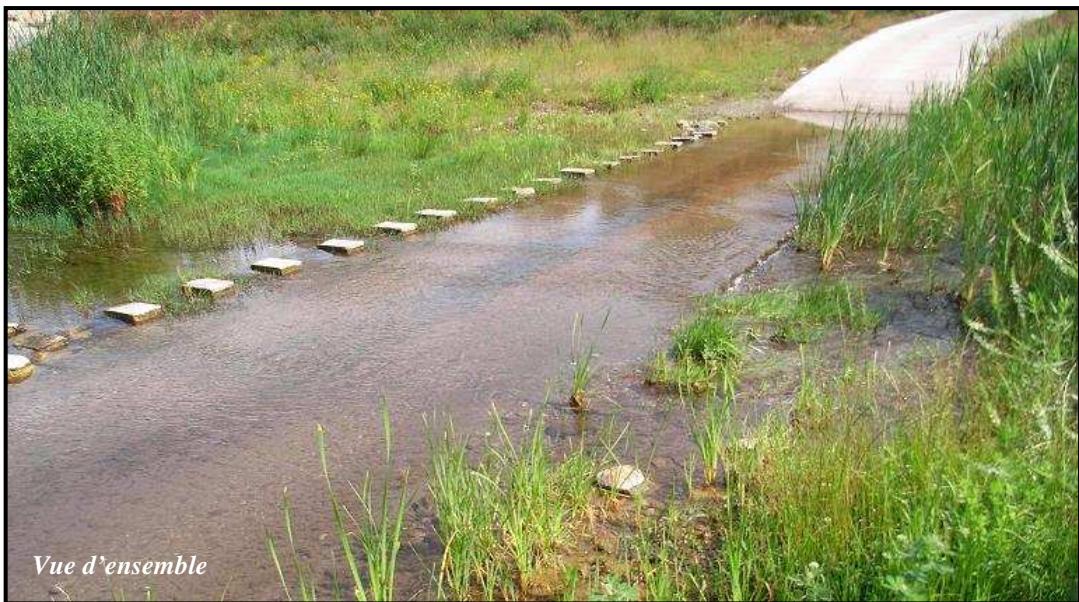
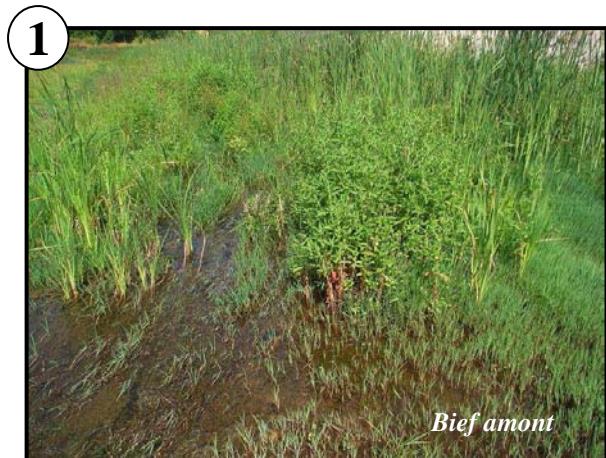
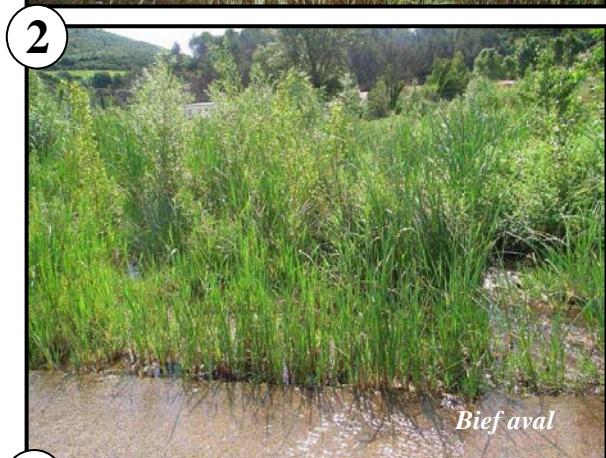
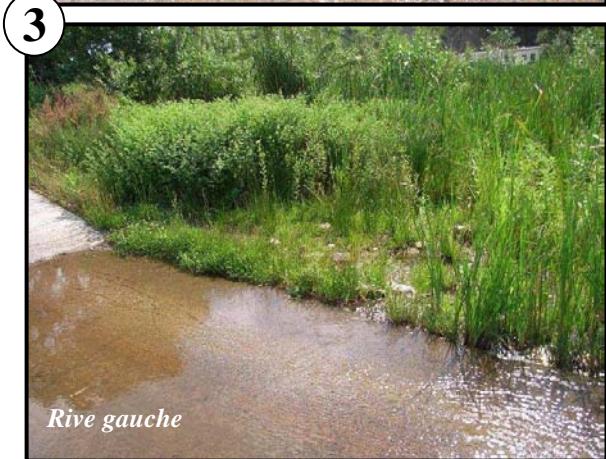
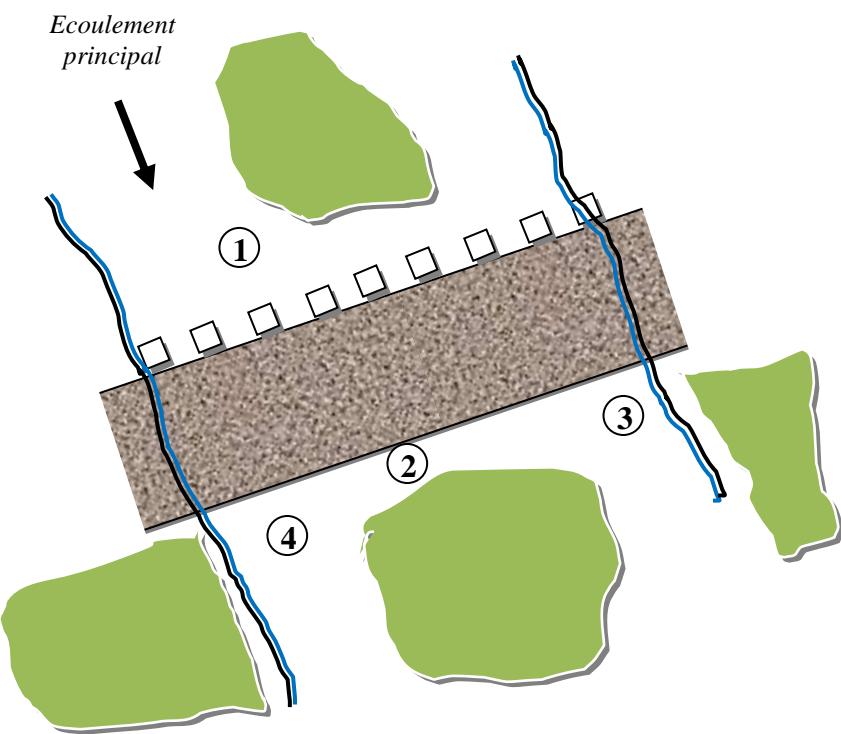
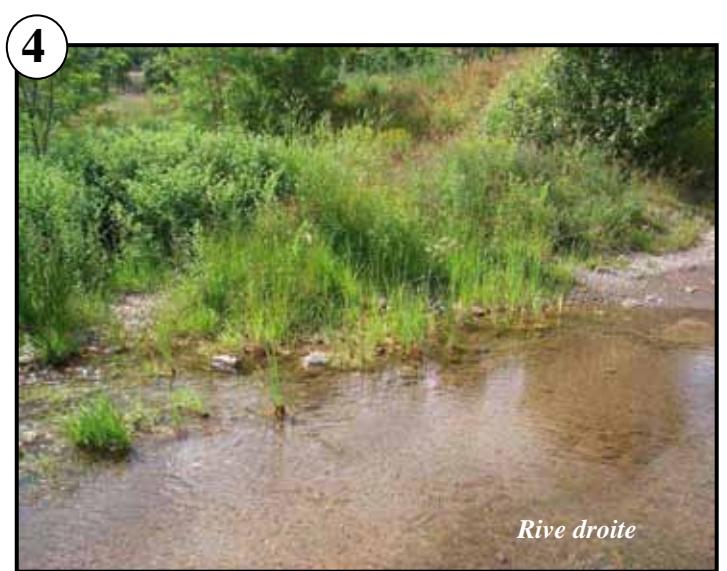
**Entretien :** Bon état

Ce passage à gué n'est pas un obstacle à la migration anadrome des anguilles. La faible hauteur qu'il présente et son inclinaison permettent le franchissement par reptation pour des débits semblables à celui rencontré le jour de l'expertise et par nage dans l'écoulement pour des débits plus importants. Le contournement par les berges est possible lorsque les vitesses d'écoulement sont trop fortes en période de hautes eaux, car elles sont végétalisées et offrent des zones de repos. Cet ouvrage est franchissable quelque soit le débit et par conséquent la note qui lui est attribuée est de 1/5 (franchissable sans difficulté apparente, passage assuré à tout niveau de débit).

La grille d'aide à la notation de l'ONEMA propose une note de 0/5, mais la présence de l'ouvrage dans le lit du cours d'eau justifie la note de l'expertise.

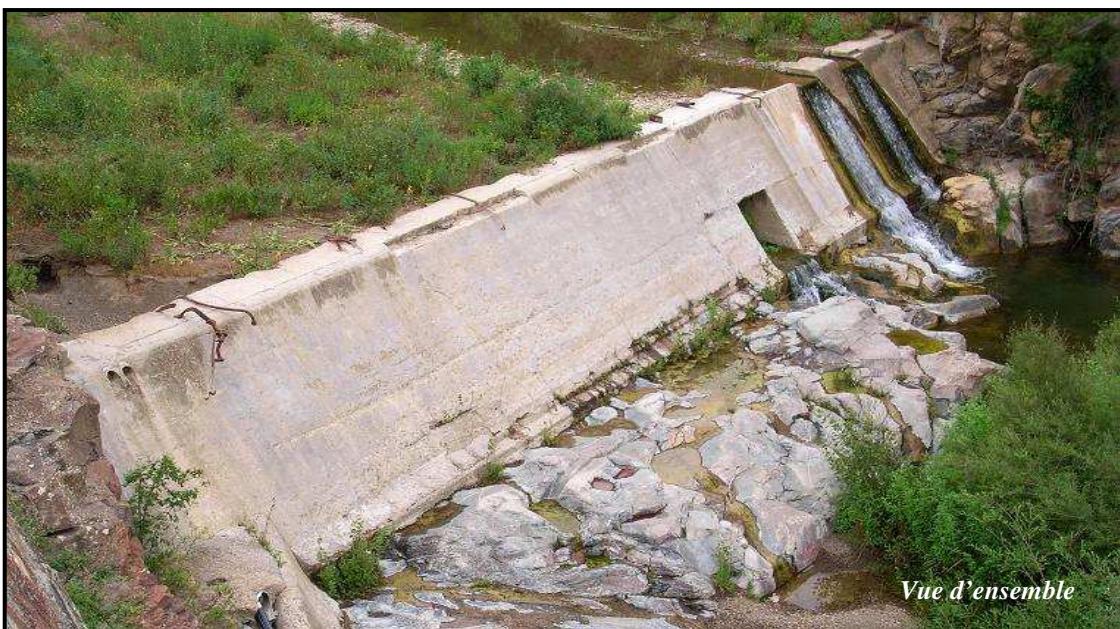
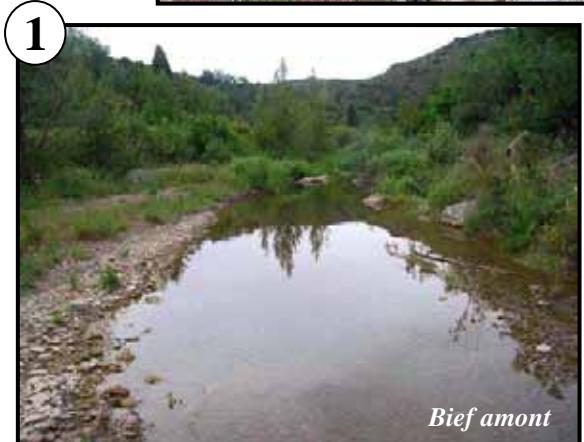
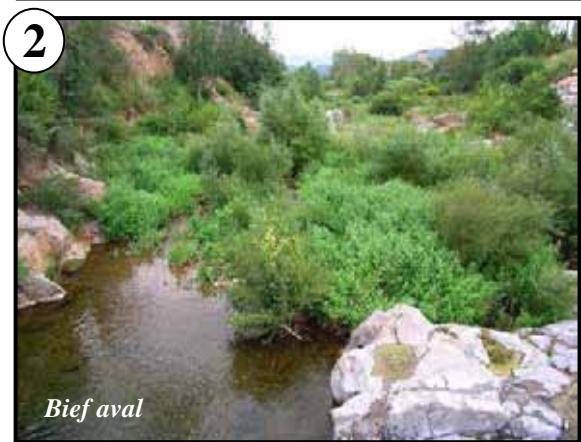
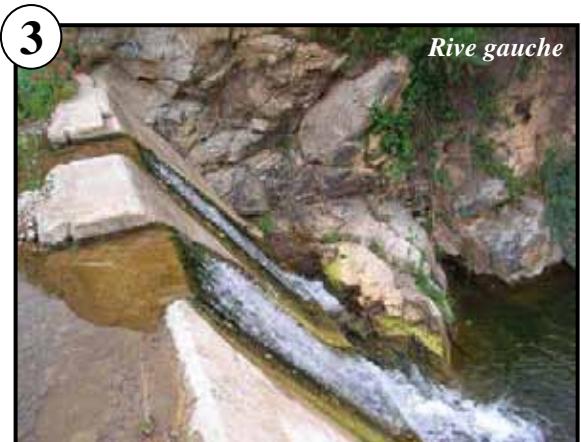
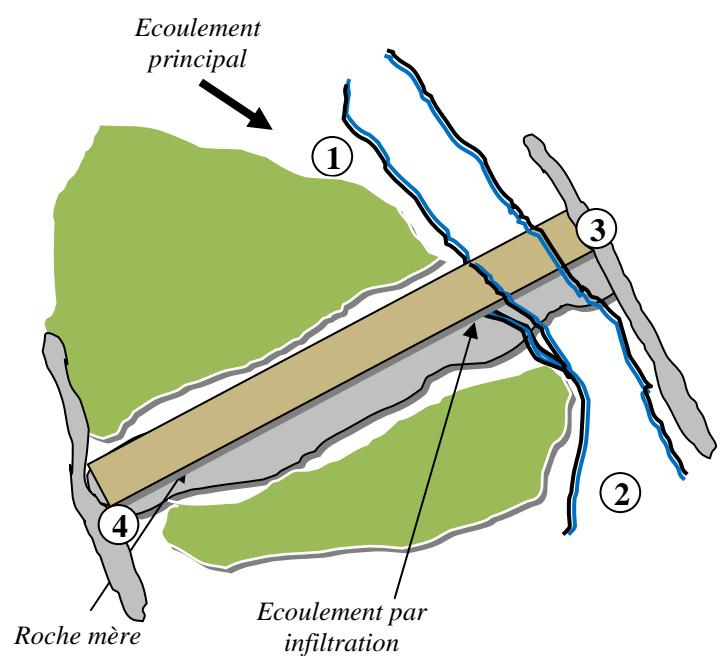
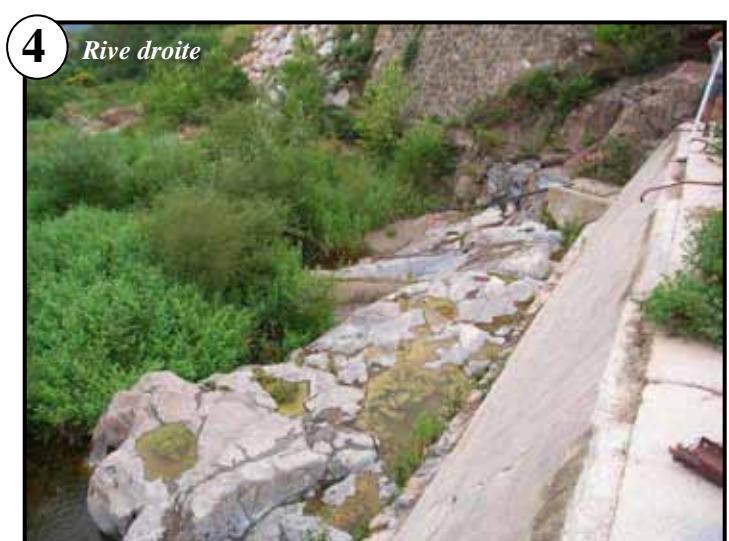
**Entretien :** Bief amont engravé

Seuil au parement aval bétonné et formé de la roche mère en partie basse, il est peu rugueux et en pente très marquée. Les berges sont abruptes et formées par la roche mère au niveau des deux rives. L'écoulement s'effectue par surverse en rive gauche et par infiltration.

Ce seuil a un parement aval en pente très marquée et une hauteur importante. Les anguilles en migration anadrome qui se présentent à son pied ne pourront rejoindre le bief amont par le parement aval, même pour les individus dotés d'une bonne capacité de reptation. Le contournement par les berges est également très difficile car elles sont verticales sur les deux rives. La majorité du passage se fera probablement en période de crue lorsque le dénivelé entre les lames d'eau amont et aval sera effacée. Ainsi, cet ouvrage provoque un blocage important pour la population migrante et seuls les individus dotés d'une bonne capacité de nage pourront le franchir en période de crue. La note attribuée à ce seuil est donc de 4/5 (très difficilement franchissable, passage uniquement en conditions exceptionnelles).

La note obtenue par la grille d'aide à la notation de l'ONEMA est maximale, mais le fait qu'il soit franchissable en période de crue et la présence d'anguilles en amont justifient la note de l'expertise.
