# ÉTUDE DES CONDITIONS DE MIGRATION ANADROME DE L'ANGUILLE SUR LES FLEUVES CÔTIERS MÉDITERRANÉENS : BERRE, ORBIELU, FRESCUEL, JAUR, GAPEAU, REAL MARTIN, BRAQUE, CAGNE, VAR, PAILLONS

2009 - N°10/16 (ANNEXES)

**Étude des conditions de migration anadrome de l'Anguille  
(*Anguilla anguilla*) sur les fleuves côtiers méditerranéens  
-Berre, Orbieu, Fresquel, Jaur, Gapeau, Real Martin,  
Brague, Cagne, Var, Paillons**

**Campagne d'étude 2009**

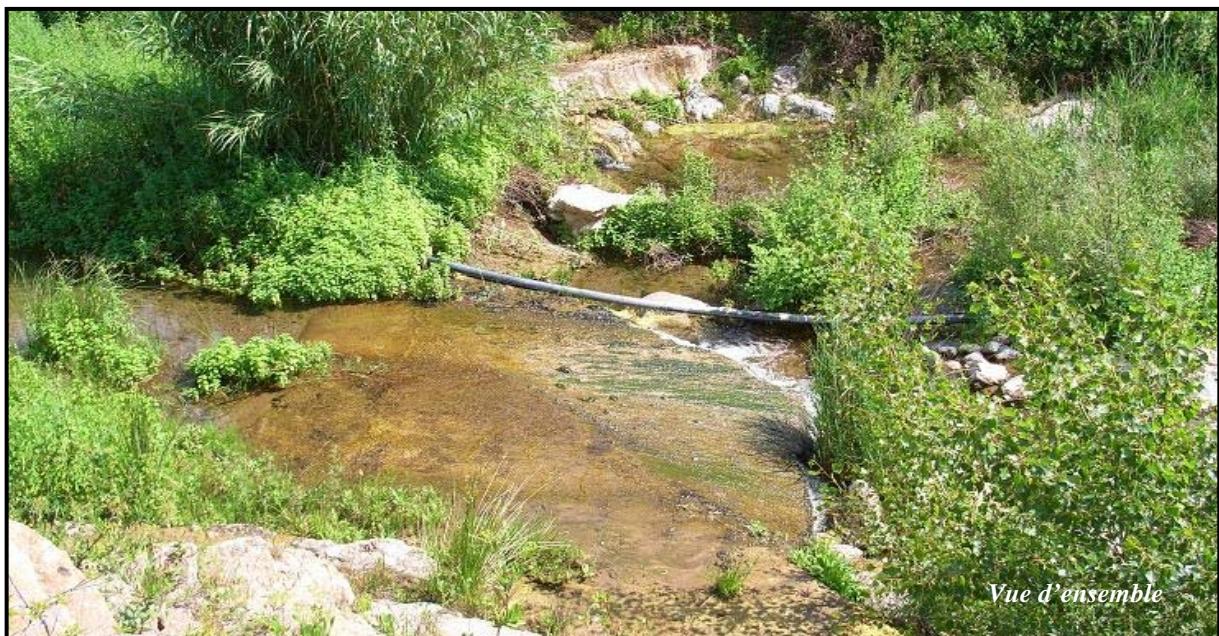
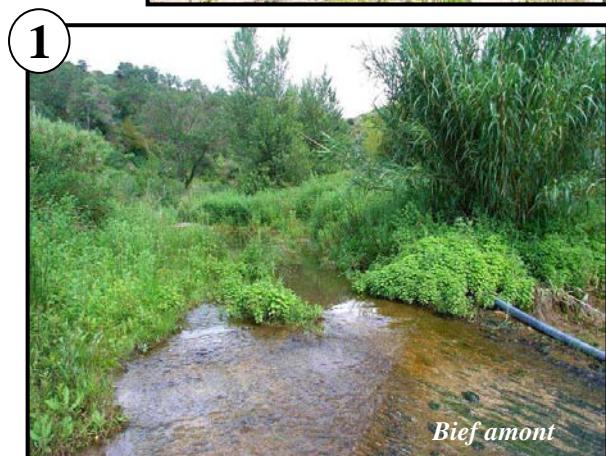
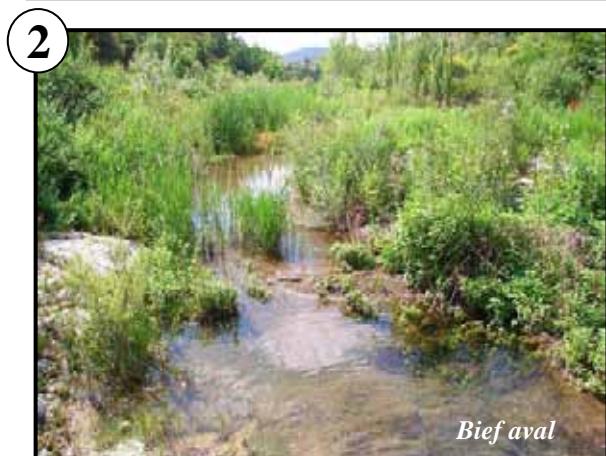
Les affouillements en pied de seuil en rive droite et la verticalité du parement aval en rive gauche sont des critères défavorables au franchissement des anguilles en migration de montaison. Cependant, la partie centrale du seuil est végétalisée et des écoulements y étaient présents le jour de l'expertise. Les individus dotés de bonnes capacités de reptation dans de telles conditions devraient y trouver des voies préférentielles de passage. Par ailleurs, les périodes de hautes eaux permettront d'effacer le dénivelé entre les lames d'eau amont et aval et par conséquent devraient favoriser le passage par nage dans l'écoulement principal. Le contournement de l'ouvrage par les berges est possible à condition que le débit du cours d'eau soit assez important pour créer des écoulements sur celles-ci. Cet ouvrage est donc franchissable par les anguilles mais il peut engendrer un retard en conditions de basses eaux. Par conséquent, la note attribuée à ce seuil est de 2/5 (franchissable avec retard, impact en conditions hydroclimatiques limitantes).

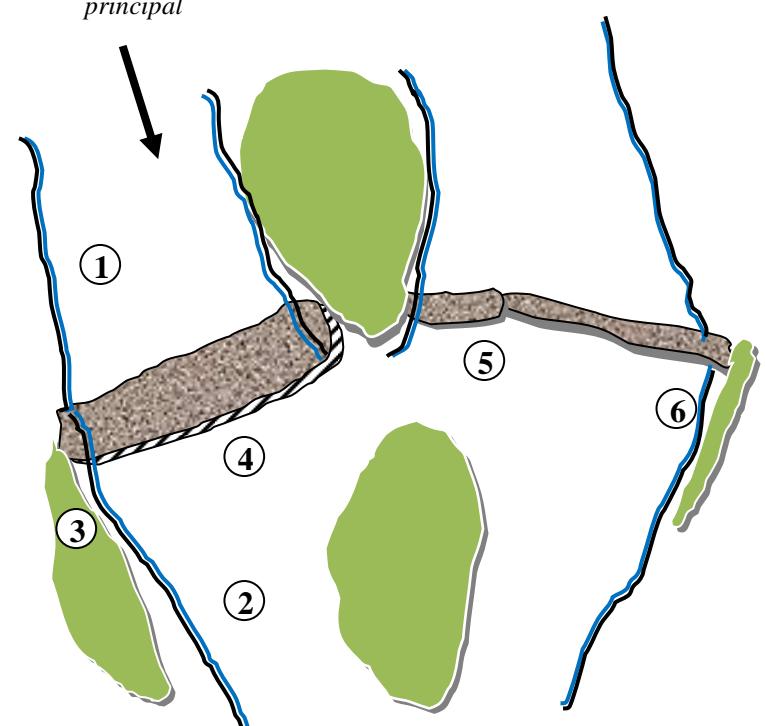
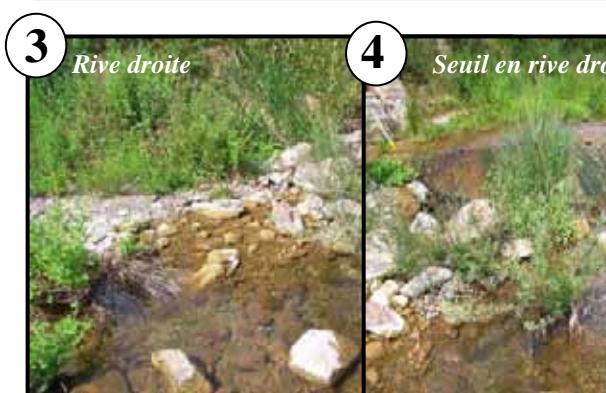
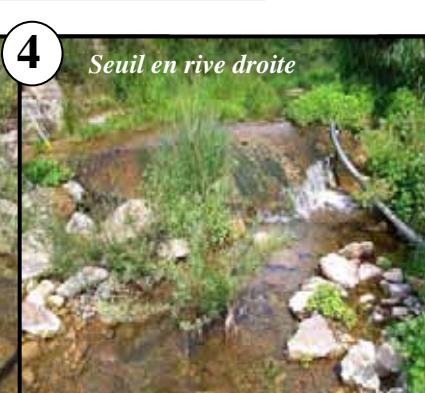
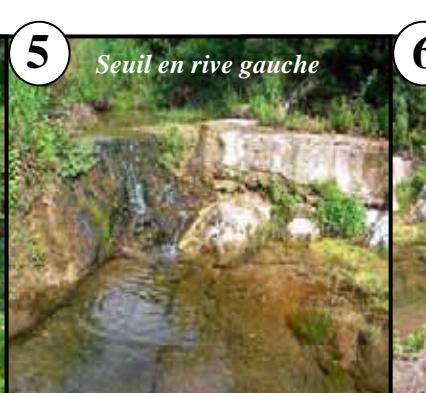
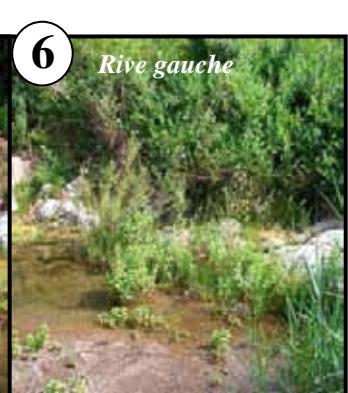
**Entretien :** mauvais état, affouillements en pied de seuil

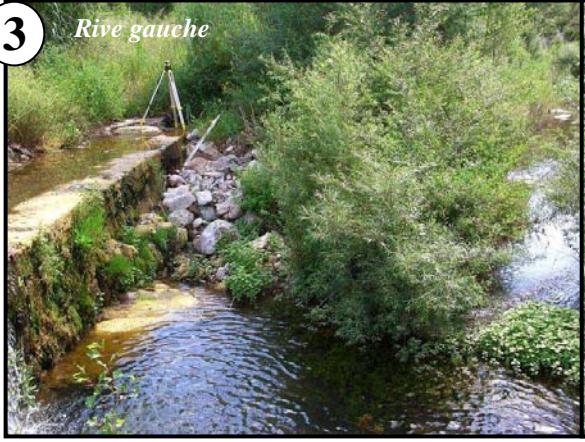
3 Rive gauche

Ce seuil, par la verticalité de son parement aval, est un obstacle à la migration de montaison des anguilles. Toutefois, le contournement est possible par la rive droite lors d'événements pluvieux ou lorsque les niveaux d'eau sont plus importants provoquant l'humidification de la berge. La rive gauche, par ses enrochements libres le long du seuil, va également permettre le franchissement de l'ouvrage lorsqu'elle sera humidifiée pendant un événement pluvieux par exemple. L'écoulement secondaire en rive gauche ne permet pas le contournement de l'ouvrage car il aboutit sur le mur vertical de la prise d'eau. Ainsi, cet ouvrage provoque un blocage important sur la population migrante qui doit attendre des conditions hydroclimatiques favorables pour que certains individus accèdent au bief amont. La note qui lui est attribuée est de 3/5 (difficilement franchissable, impact important en conditions hydroclimatiques moyennes).

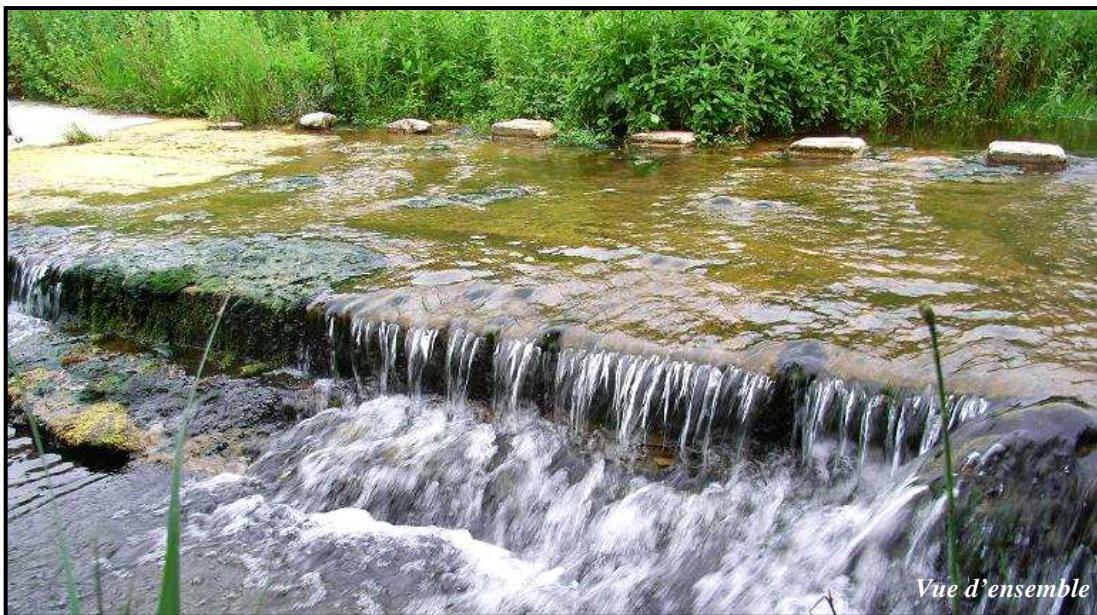
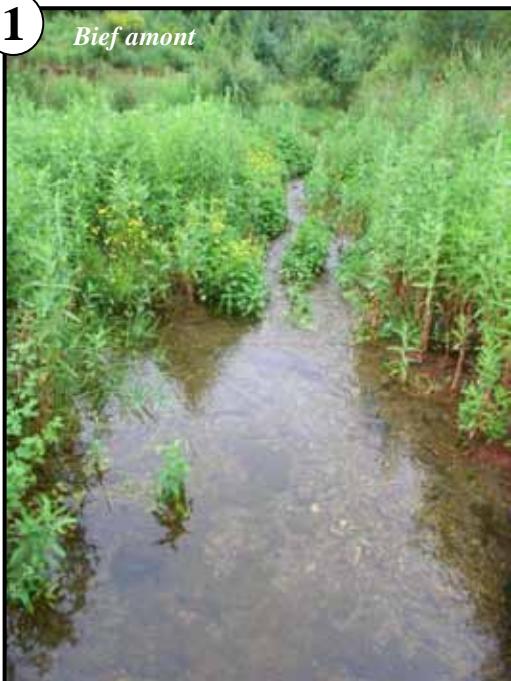
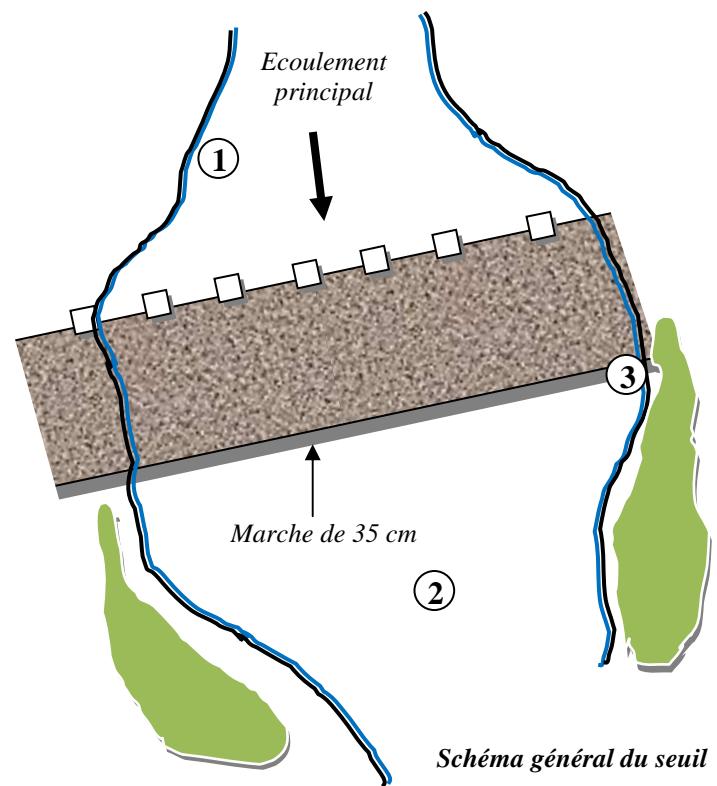
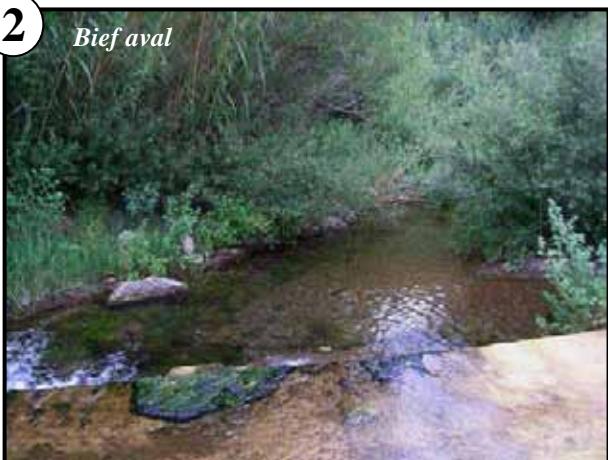
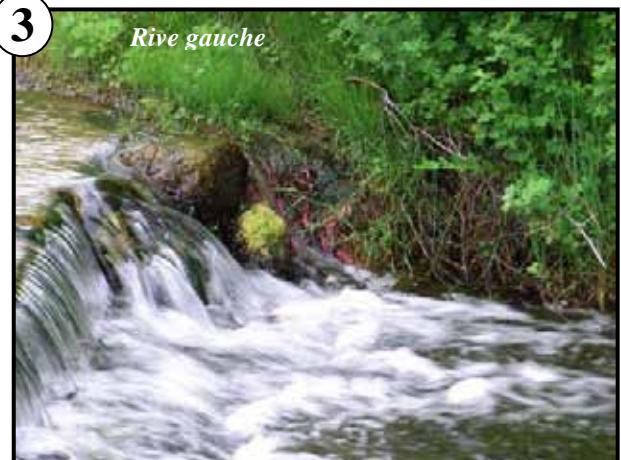
La marche que forme ce passage à gué est de faible hauteur et ne pénalise pas la montaison des anguilles. En effet, elle peut être facilement franchie à des niveaux d'eau plus importants. Par ailleurs, les berges offrent un pendage favorable au contournement, principalement en rive gauche. Dans les conditions rencontrées le jour de l'expertise, la végétation de la berge et l'humidité créée par l'écoulement périphérique favorisent la reptation en rive gauche. La verticalité du parement aval provoque un retard dans la migration anadrome des anguilles de même qu'à des niveaux d'eau plus bas que celui rencontré le jour de l'expertise, la berge ne sera plus humidifiée et donc ne permettra pas le contournement par reptation. Par conséquent, la note attribuée à ce gué est de 2/5 (franchissable avec retard, impact en conditions hydroclimatiques limitantes).

La note obtenue par la grille d'aide à la notation de l'ONEMA est moins sévère, mais un retard ou un blocage peut être causé par des niveaux d'eau plus bas, ce qui justifie la note de l'expertise.

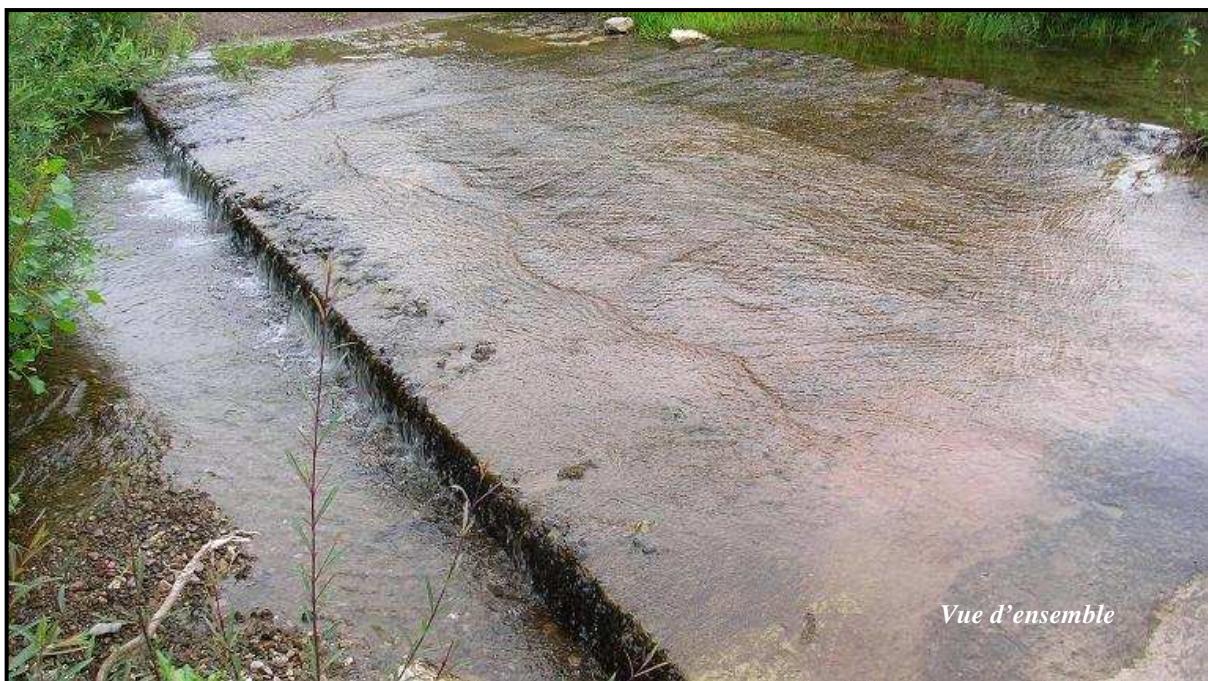
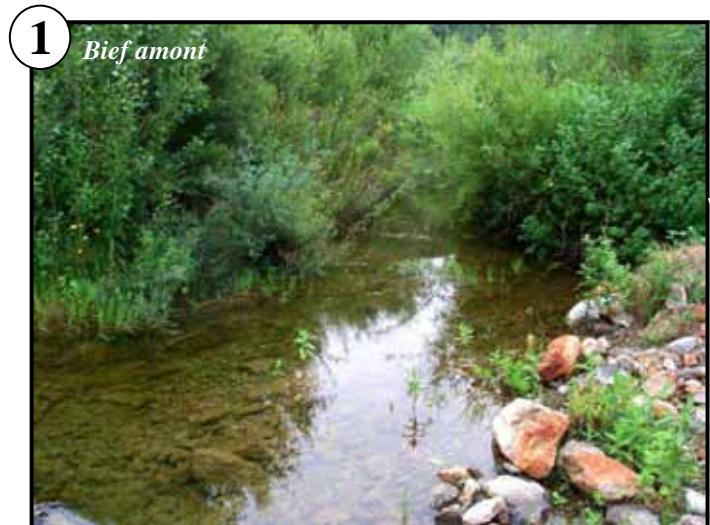
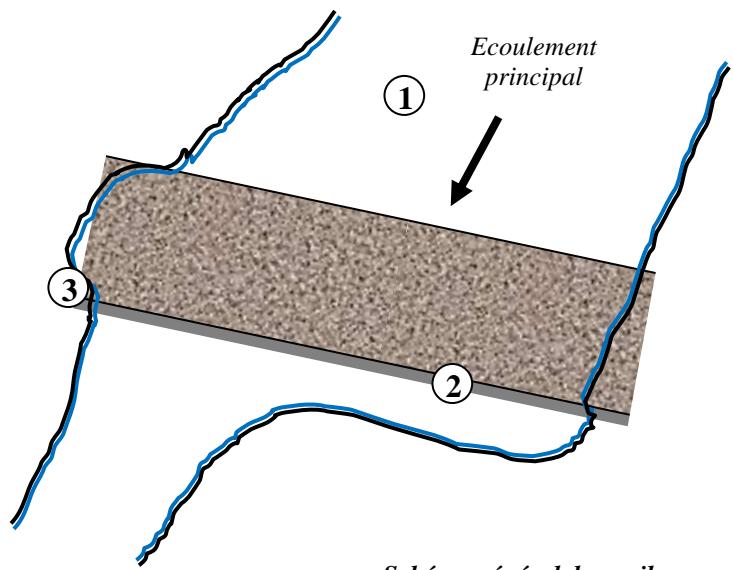
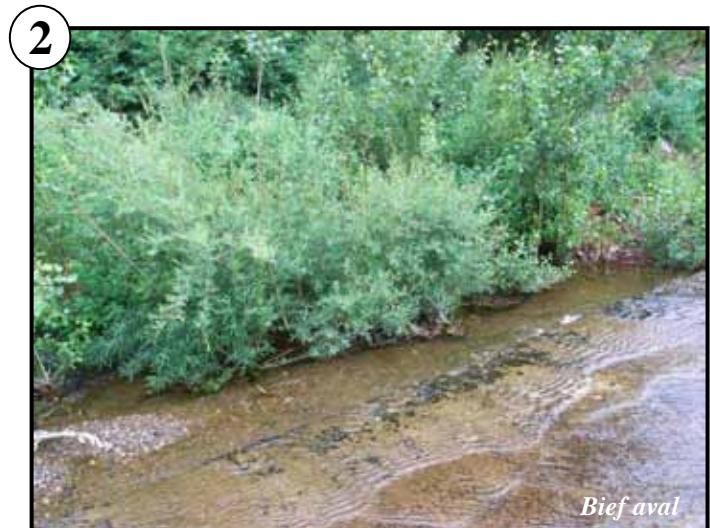
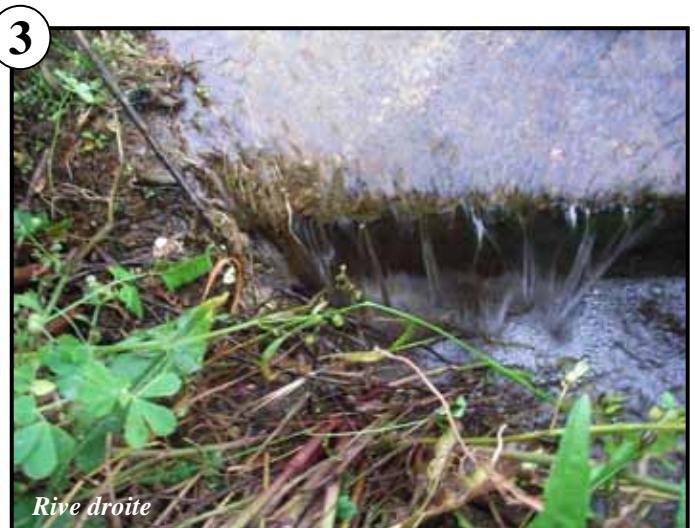
Ce passage à gué malgré la verticalité de sa face aval n'est pas un obstacle pénalisant à la montaison des anguilles, notamment par sa faible hauteur. En effet, à des niveaux d'eau plus importants la marche d'une vingtaine de centimètres que forme la face aval sera noyée et permettra le franchissement par nage dans l'écoulement principal. Par ailleurs, le pendage et la végétation qu'offrent les berges sur les deux rives sont favorables au contournement par reptation. Cet ouvrage peut donc engendrer un retard à la migration anadrome de l'Anguille lorsque les niveaux d'eau sont bas. La note qui lui est attribuée est de 2/5 (franchissable avec retard, impact en conditions hydroclimatiques limitantes).

La grille d'aide à la notation de l'ONEMA propose une note moins sévère, mais le franchissement n'est pas considéré comme possible à tout niveau de débit.

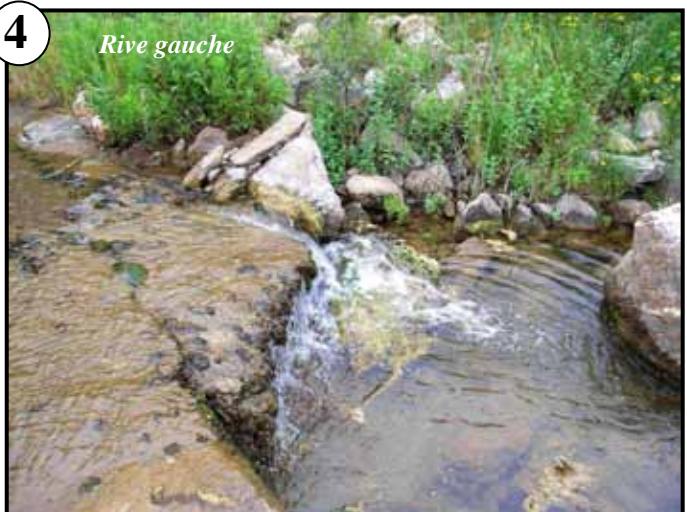
4

**Entretien :** Buses engravées

La verticalité du parement aval de ce passage à gué est le critère le plus défavorable au franchissement de l'ouvrage par les anguilles en montaison. Par ailleurs, les buses ne permettent pas d'accéder au bief amont car elles sont engravées et l'écoulement s'effectue par la rive gauche. Un bloc en béton y est présent avec une inclinaison plus favorable à la reptation. Cependant, une marche d'une vingtaine de centimètres doit être franchie pour y accéder. Un niveau d'eau plus élevé y favoriserait donc le passage. Le contournement par les berges n'est quant à lui pas possible malgré des caractéristiques favorables à la reptation, car la marche que forme le gué sur toute la largeur est défavorable. Cet ouvrage reste tout de même franchissable par l'écoulement et par les berges en période de hautes eaux lorsqu'il est ennoyé. L'impact de ce passage à gué est important pour la migration anadrome des anguilles, les individus en migrations devront attendre des conditions favorables pour le franchir. Ainsi, la note qui lui est attribuée est de 3/5 (difficilement franchissable, impact important en condition hydroclimatique moyenne).

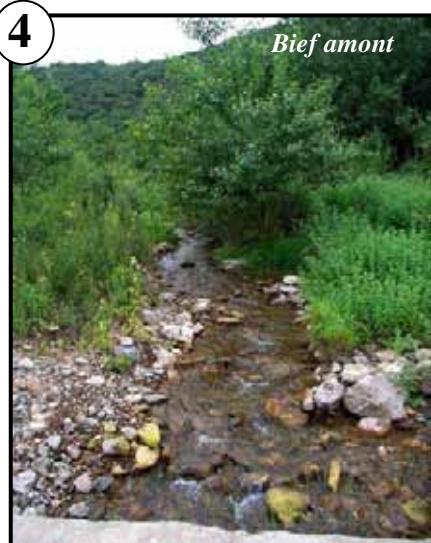
Bief amont

Le passage de ce gué est assuré par les buses qui offrent des vitesses d'écoulement favorables au franchissement par la nage pour des débits semblables à celui rencontré le jour de l'expertise. Pour des niveaux d'eau plus élevés, les vitesses d'écoulement à l'intérieur des buses seront plus importantes et rendront plus difficile l'accès au bief amont. Le contournement par la berge en rive droite est impossible à cause de la marche que forme le gué, malgré des caractéristiques favorables à la reptation. En rive gauche le contournement devient possible à des niveaux d'eau plus importants car la végétation présente au niveau du seuil favorise la reptation. Les périodes de crue noieront l'ouvrage et permettront ainsi le passage soit par l'écoulement principal pour les individus dotés d'une bonne capacité de nage, soit par les berges qui offrent des zones de caches dans la végétation. Ce passage à gué devient difficilement franchissable lorsque les niveaux d'eau sont importants et engendrent des vitesses trop élevées dans les buses. Ainsi, le franchissement est assuré en conditions hydroclimatiques moyennes et la note qui est attribuée à cet ouvrage est donc de 2/5 (franchissable avec retard, impact en conditions hydroclimatiques limitantes).

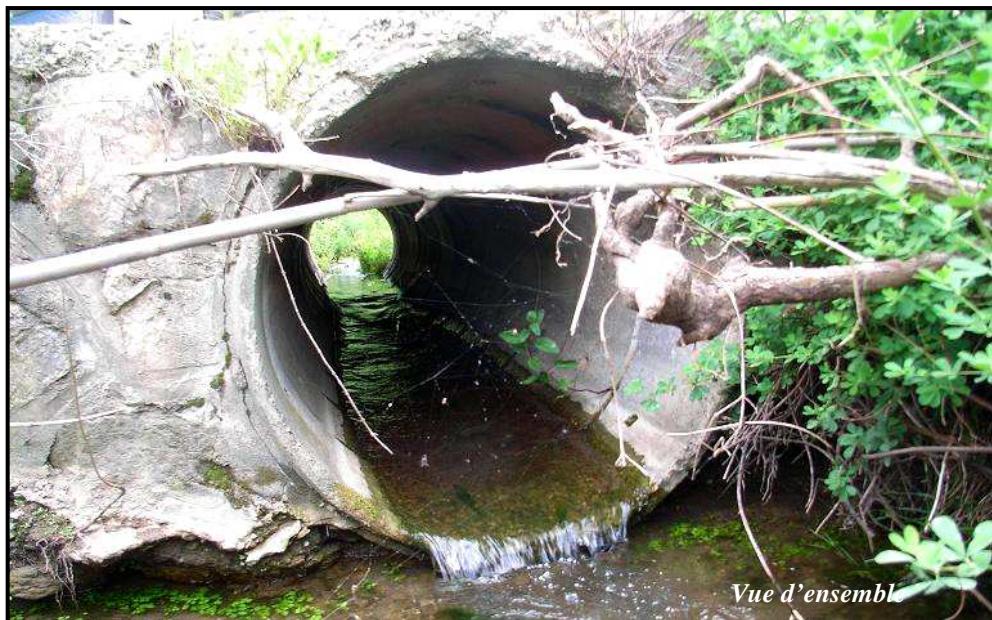
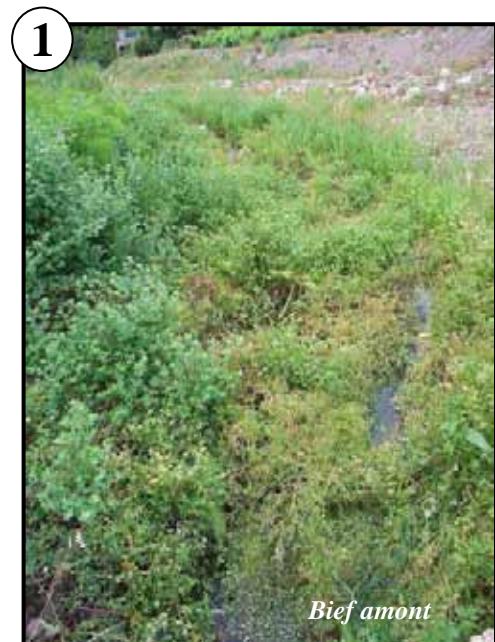
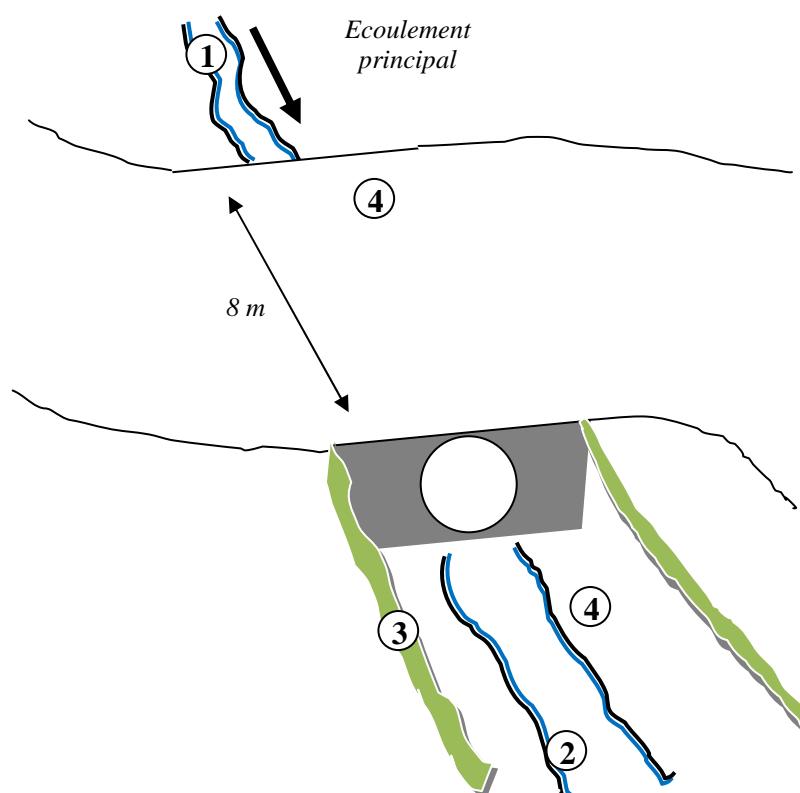
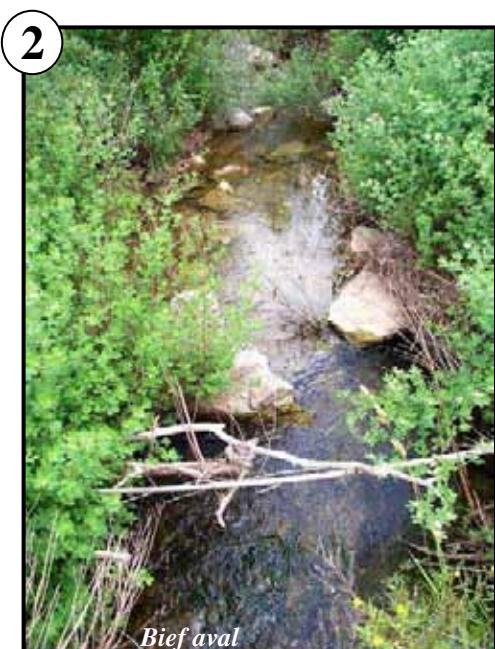
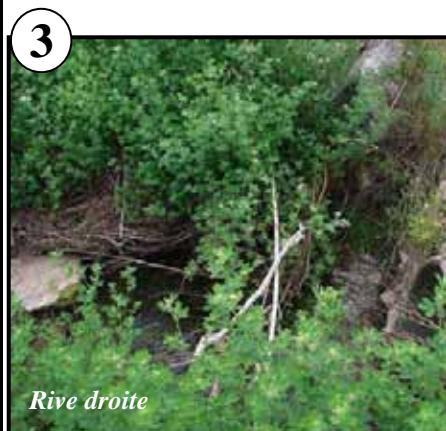
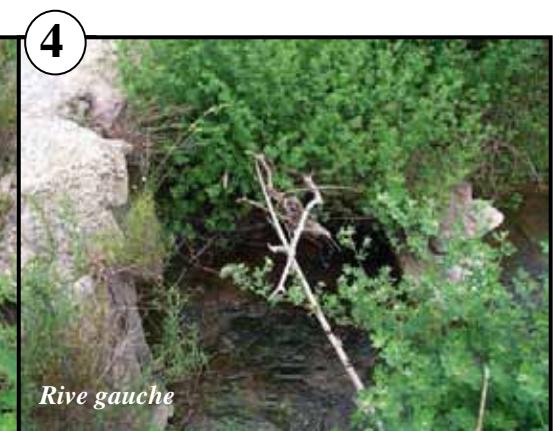
**Entretien :** Bon état

**Equipement :** Pas de dispositifs de franchissement

Critère	Contribution/réduction d'impact	Score
Hauteur de chute	≤ 0,5 m ≤ 1,0 m ≤ 2,0 m ≥ 2,0m	+1 +2 +3 +4
Profil*	Partie verticale ≥ 5H/1L et/ou rupture de pente très marquée Partie très pentue 5H/1L à 3H/2L et/ou rupture de pente marquée Face aval inclinée 1H/1L à 1H/4L Face aval en pente très douce ≤ 1H/4L	+1 +0,5 0,5 -1
Rugosité	Matériaux étanche et lisse Parement aval rugueux (jointolement creux, mousse) Parement aval très rugueux (enroché, végétalisé ou dépareillé)	+1 -0,5 -1
Effet berge	Pendage latéral favorable	-0,5
Diversité	Existence d'une voie plus facile, potentielle Existence d'une voie plus facile, effective	-0,5 -1
	<b>TOTAL</b>	<b>0</b>

La grille d'aide à la notation de l'ONEMA est moins sévère, mais l'ouvrage n'est pas considéré comme franchissable pour tout niveau de débit. De plus, la grille d'aide à la notation n'est pas adaptée à ce type d'ouvrage, car elle ne considère pas les vitesses d'écoulement au sein de la buse.

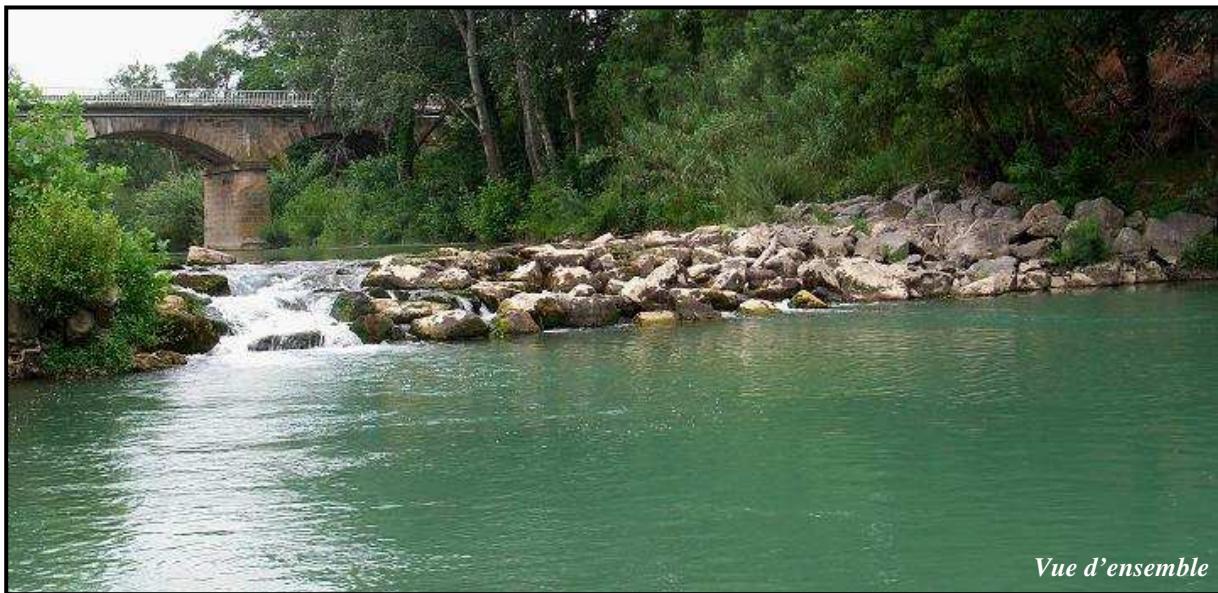
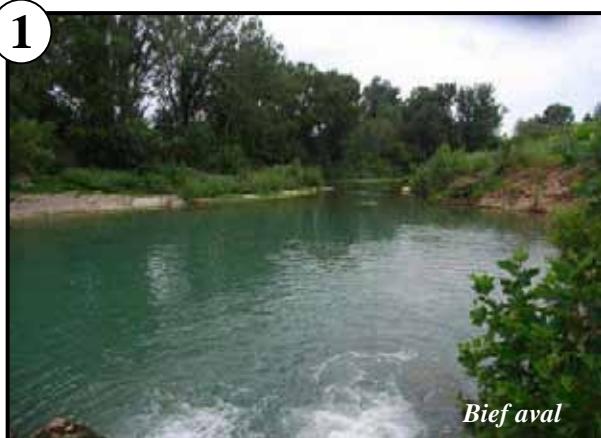
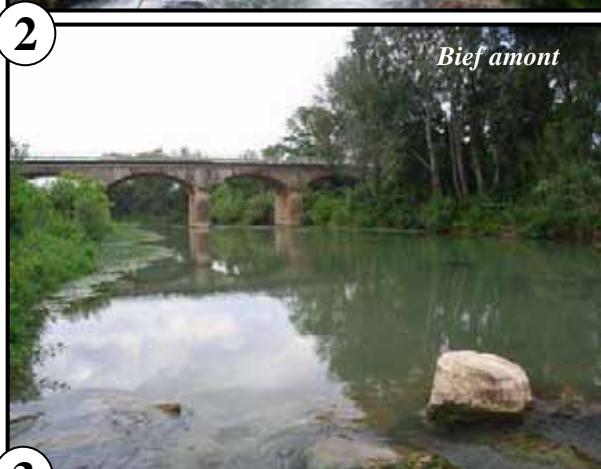
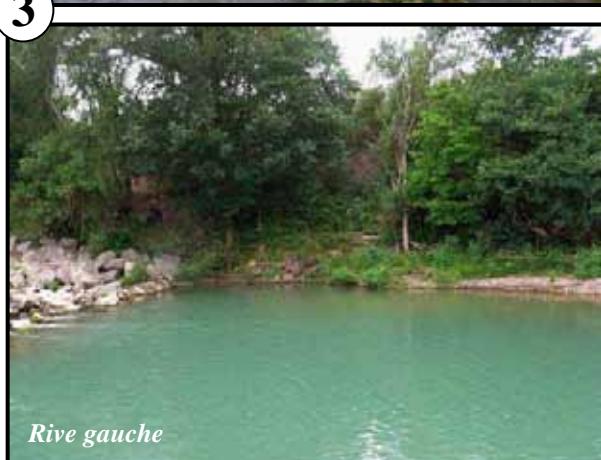
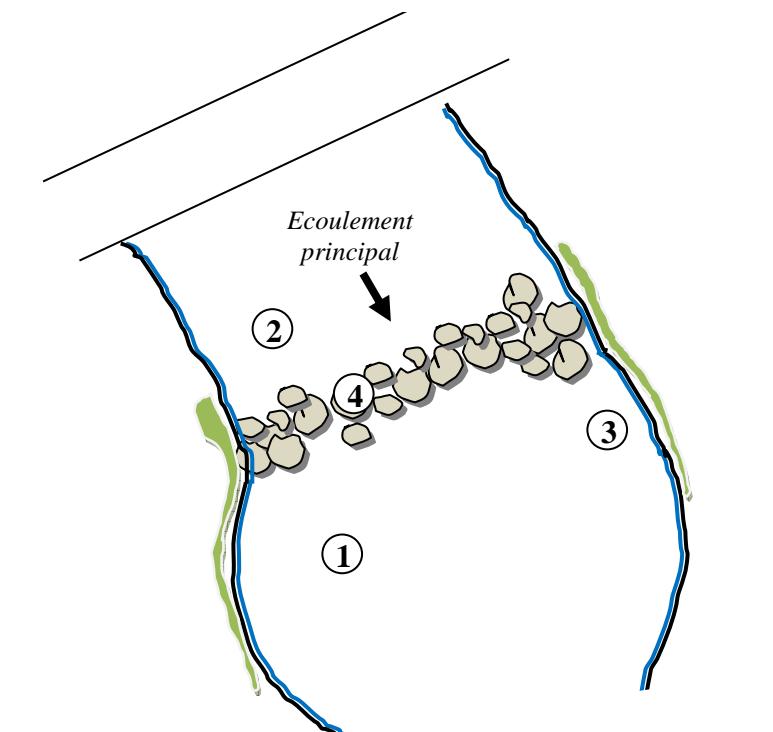
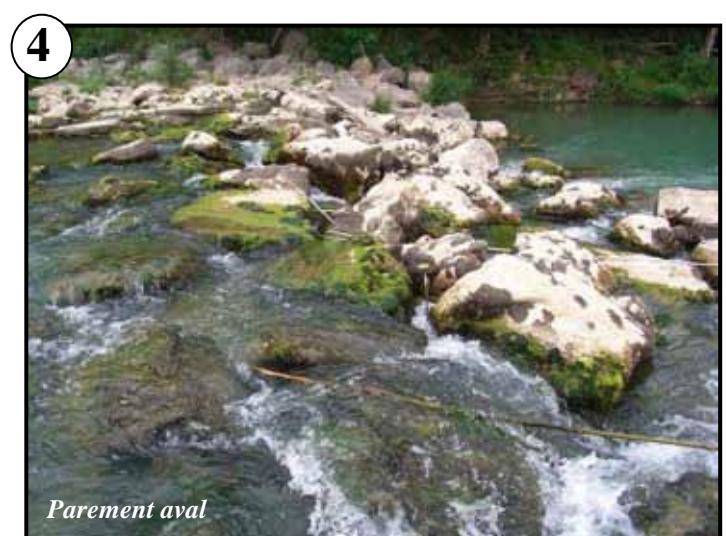
**Entretien :** Bon état

**Equipement :** Pas de dispositifs de franchissement

Ce seuil n'est pas un obstacle important à la migration anadrome des anguilles. En effet, son parement aval en enrochements libres favorise le franchissement par reptation et à tout niveau de débit. Lors d'épisodes de hautes eaux, les enrochements peuvent offrir des caches et des zones de repos aux individus en migration alors qu'en étiage, le seuil est toujours humidifié par les infiltrations entre les blocs rocheux, favorisant ainsi la reptation. Le contournement de cet obstacle n'est quant à lui pas possible par les berges, malgré la présence d'une végétation bien développée, car elles sont trop verticales suite à l'érosion engendrée par le seuil. Cet ouvrage est franchissable à tout niveau de débit grâce aux enrochements libres et par conséquent la note qui lui est attribuée est de 1/5 (franchissable sans difficulté apparente, libre circulation assurée à tout niveau de débit).

La grille d'aide à la notation de l'ONEMA propose une note légèrement plus sévère, mais les enrochements permettent le franchissement sans retard à tout niveau de débit.

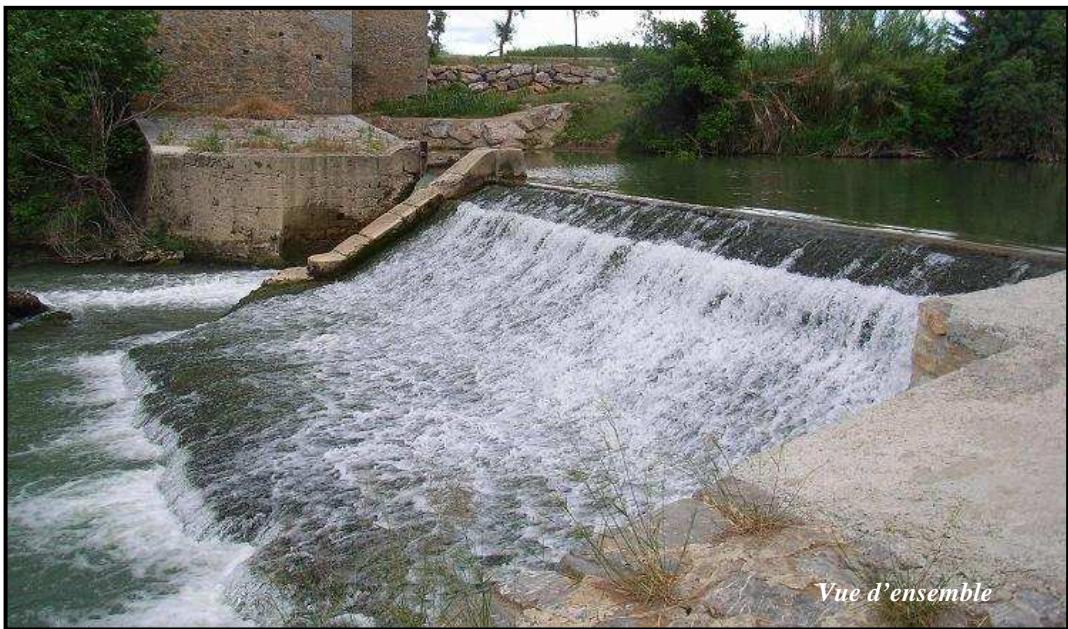
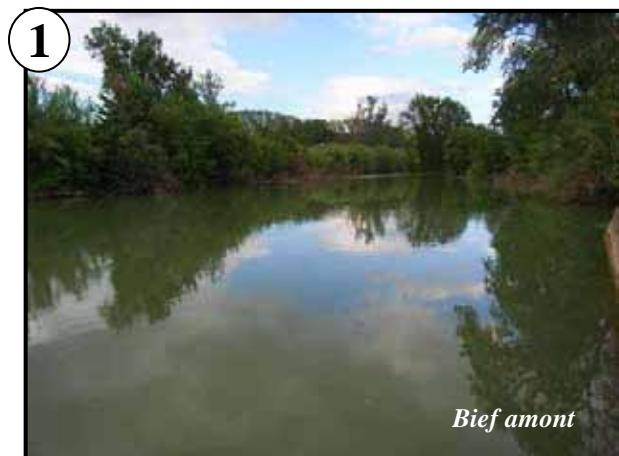
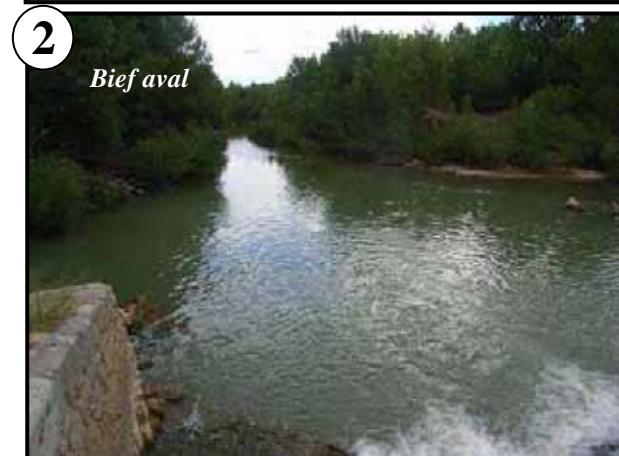
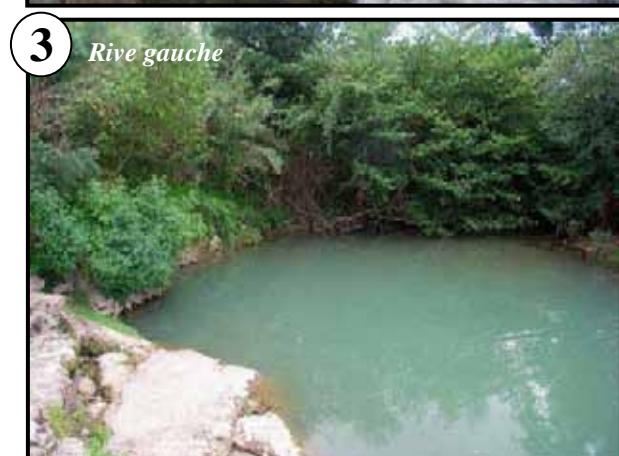
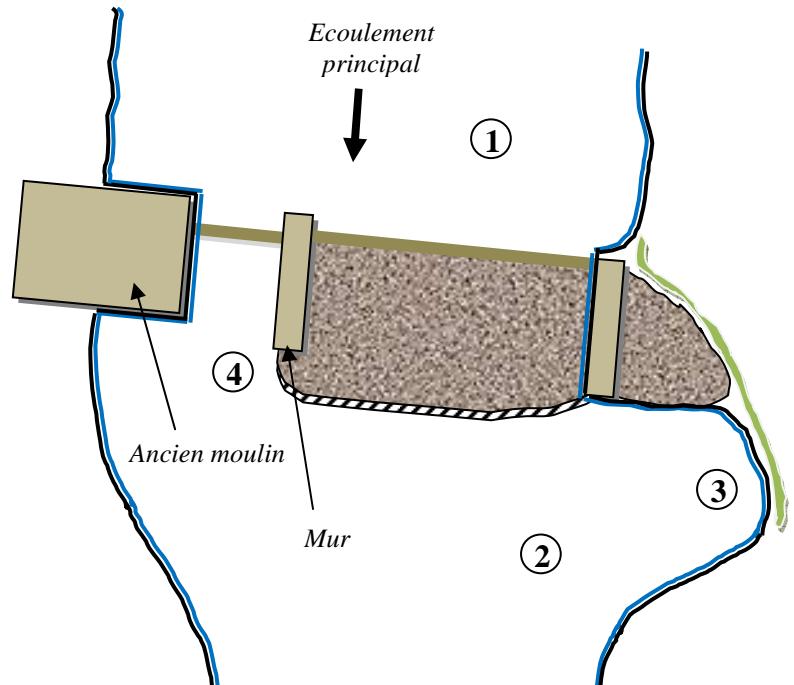
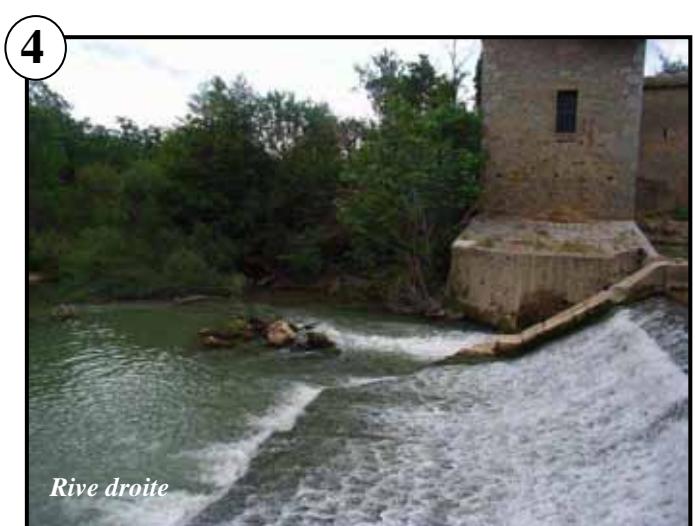
**Entretien :** Bon état

**Equipement :** Pas de dispositifs de franchissement

La hauteur et la pente du parement aval de ce seuil ne sont pas favorables au franchissement des anguilles en montaison. La rive droite est infranchissable que ce soit par la berge (emmurée) ou par le seuil qui a un parement aval trop vertical. Celui de la partie centrale du seuil, malgré sa rugosité, est très difficilement franchissable étant donné sa hauteur élevée et sa pente marquée. De plus, les affouillements présents en partie basse y empêchent tout accès en période d'étiage. La berge en rive gauche est très végétalisée mais la pente est trop marquée pour permettre le contournement de l'ouvrage. Ainsi, ce seuil provoque un blocage et une importante sélection sur la population migrante. Par conséquent, la note qui lui est attribuée est de 4/5 (très difficilement franchissable, passage possible uniquement en conditions exceptionnelles).

La note obtenue par la grille d'aide à la notation de l'ONEMA correspond à celle attribuée lors de l'expertise.

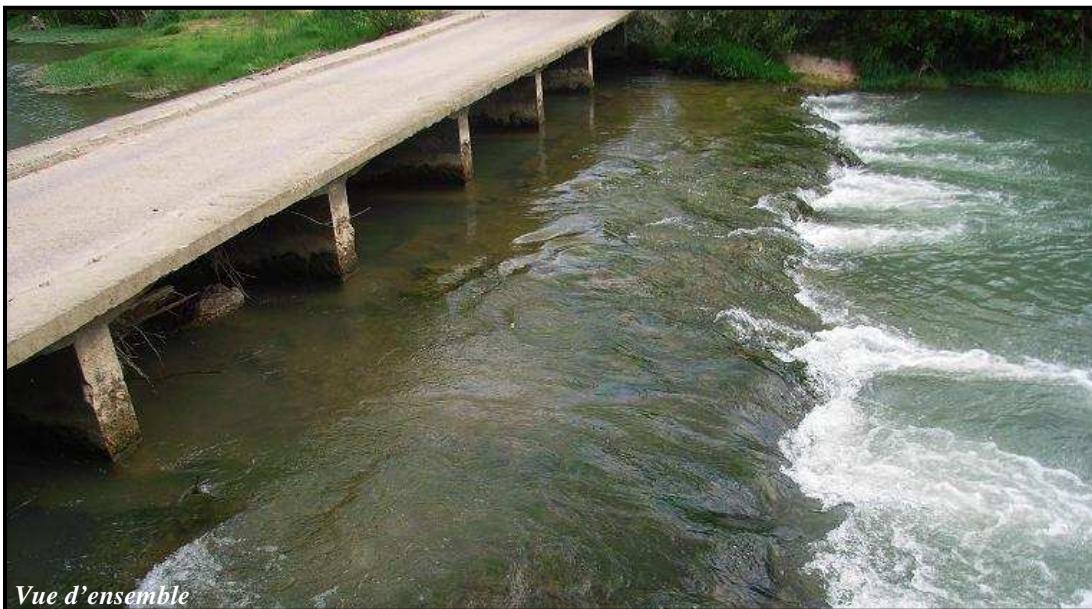
1 Bief aval

**Entretien :** Bon état

**Equipement :** Pas de dispositifs de franchissement

Cet ouvrage n'est pas un obstacle pénalisant pour la migration anadrome des anguilles. Le franchissement peut s'effectuer sur toute sa largeur par l'écoulement à des débits identiques à celui rencontré le jour de l'expertise. En périodes de plus hautes eaux le passage préférentiel se situe au niveau de la berge en rive droite grâce à la végétation présente et à la faible inclinaison de la pente qu'elle offre. Cet ouvrage est donc franchissable à tout niveau de débit. La note qui lui est attribuée est par conséquent de 1/5 (franchissable sans difficulté apparente, libre circulation assurée à tout niveau de débit).

La note obtenue par la grille d'aide à la notation de l'ONEMA est nulle, mais la présence de l'obstacle justifie le classement attribué lors de l'expertise.

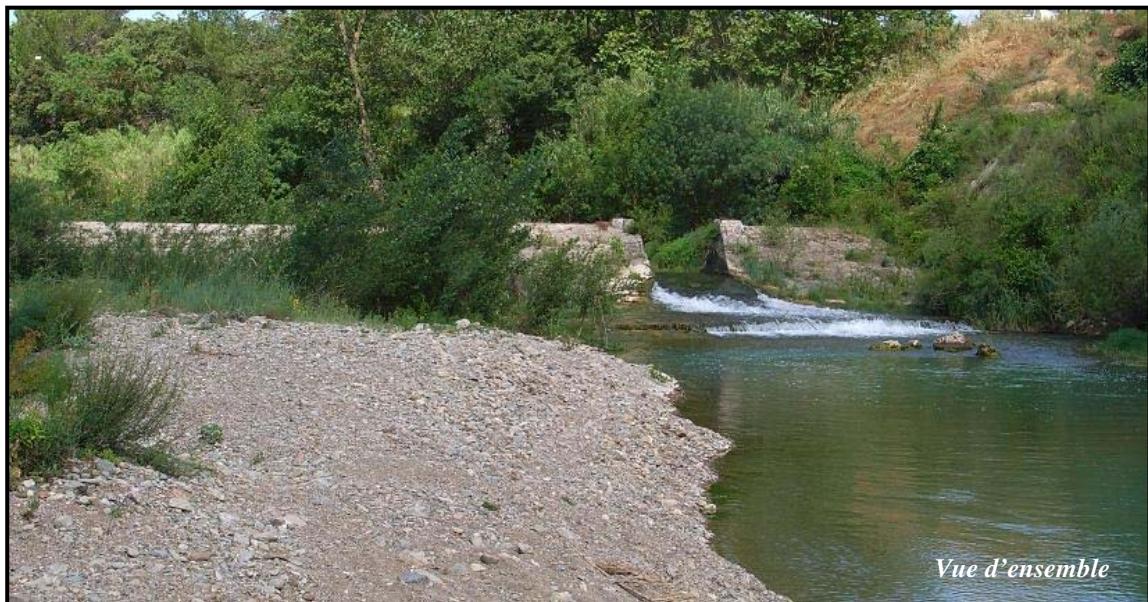
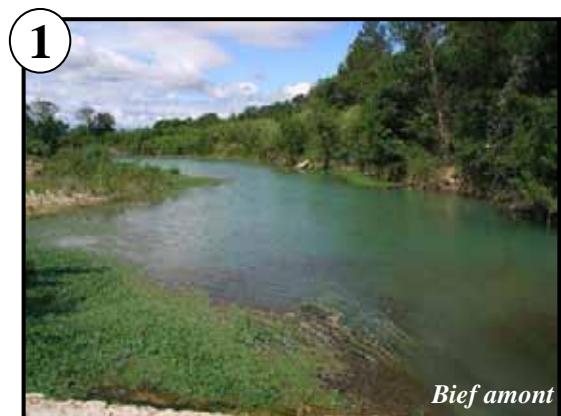
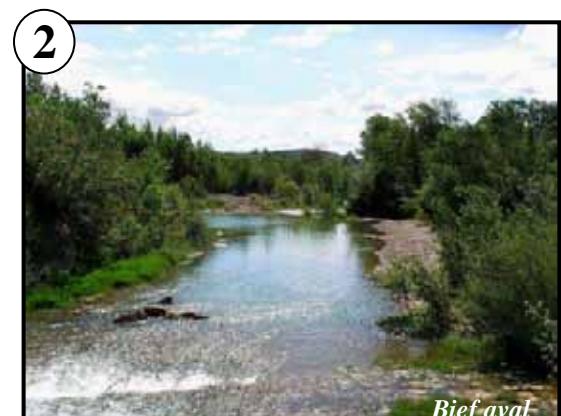
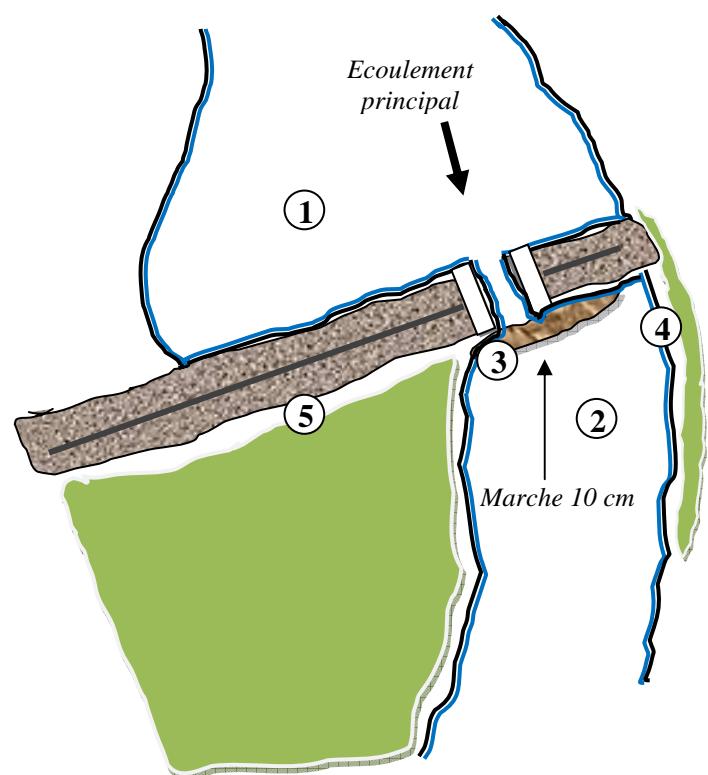
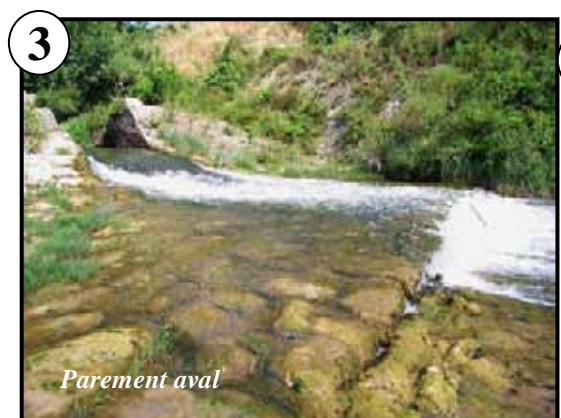
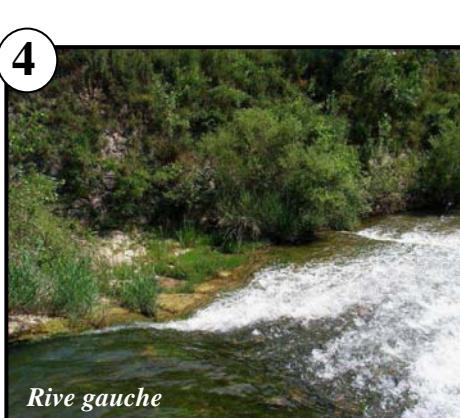
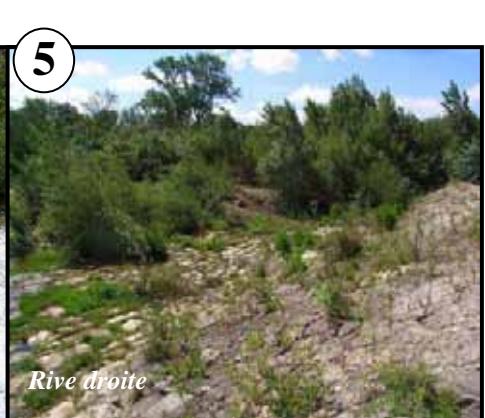
La rive gauche de ce seuil présente des critères défavorables à la migration anadrome des anguilles. En effet, la verticalité du parement aval à cet endroit empêche le franchissement et le mur du canal de dérivation empêche le contournement par la berge. La rive droite quant à elle, offre un parement aval incliné et très rugueux favorisant la reptation, mais la crête bétonnée et verticale du seuil d'une soixantaine de centimètres reste un obstacle important à franchir. La berge est végétalisée et peut permettre le franchissement des individus dotés d'une bonne capacité de reptation, même au niveau de la crête amont. Cependant le passage préférentiel se trouve au niveau de la partie centrale du seuil. En effet, elle est inclinée et végétalisée, critères favorables à la reptation, et la crête du seuil est moins élevée et également végétalisée. Ainsi, les événements pluvieux ou la rosée du matin vont favoriser le franchissement de certains individus. Cet ouvrage peut donc engendrer un retard dans la migration de montaison, par conséquent la note qui lui est attribuée est de 2/5 (franchissable avec retard, impact en conditions hydroclimatiques limitantes).

La note obtenue par la grille d'aide à la notation de l'ONEMA est plus sévère, mais la rive droite offre des possibilités de franchissement par reptation.
