# ÉTUDE DES CONDITIONS DE MIGRATION ANADROME DE L'ANGUILLE SUR LES FLEUVES CÔTIERS MÉDITERRANÉENS : BERRE, ORBIELU, FRESCUEL, JAUR, GAPEAU, REAL MARTIN, BRAQUE, CAGNE, VAR, PAILLONS

2009 - N°10/16 (ANNEXES)

**Étude des conditions de migration anadrome de l'Anguille  
(*Anguilla anguilla*) sur les fleuves côtiers méditerranéens  
-Berre, Orbieu, Fresquel, Jaur, Gapeau, Real Martin,  
Brague, Cagne, Var, Paillons**

**Campagne d'étude 2009**

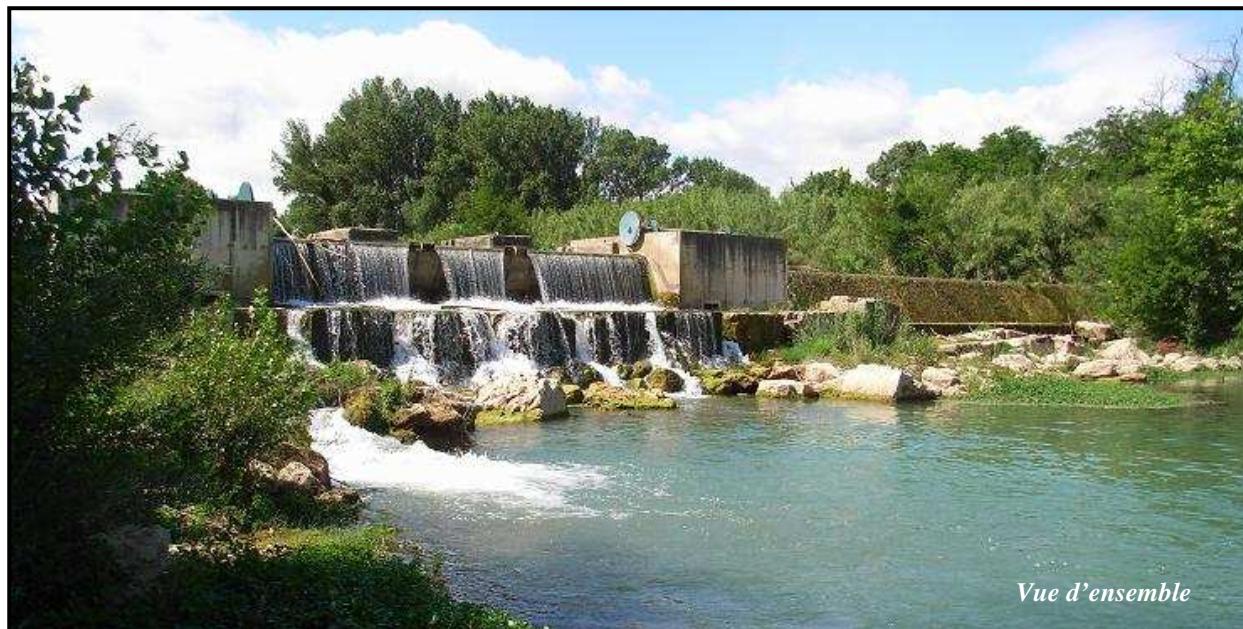
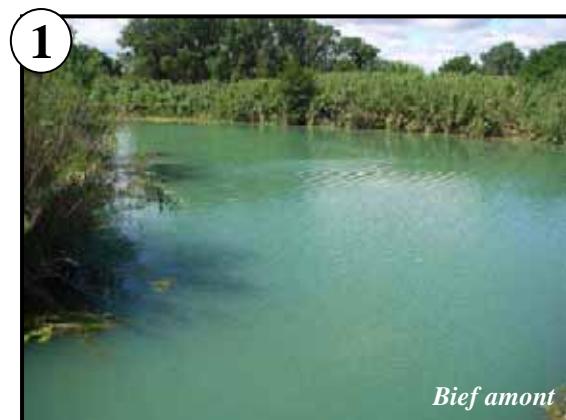
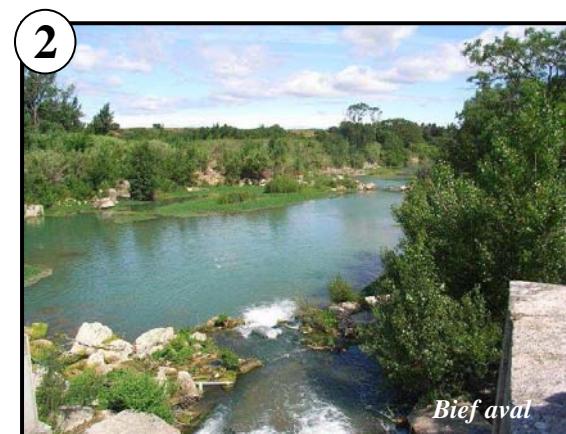
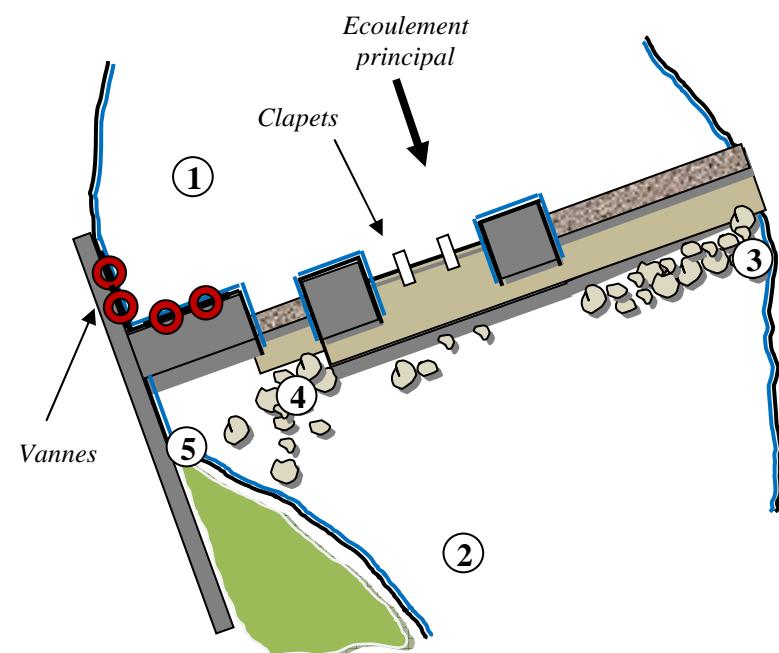
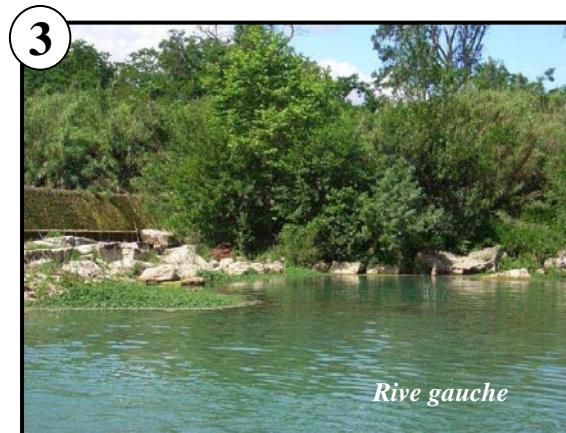
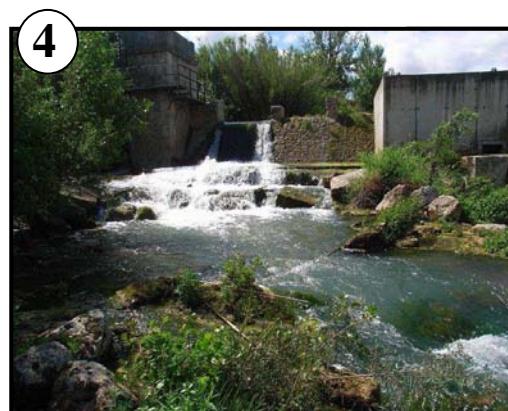
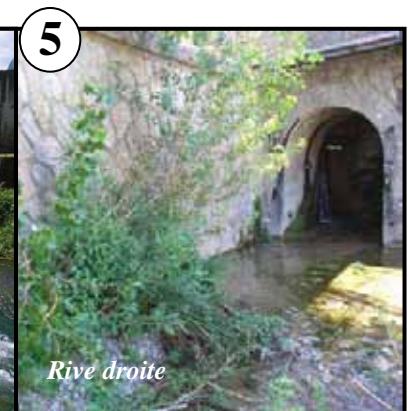
Ce seuil, par l'inclinaison de la pente au niveau de l'échancrure permet aux anguilles d'accéder au bief amont. En effet, l'écoulement y offre un dénivelé moins important et une pente plus douce que l'ensemble du seuil. Le parement aval à cet endroit est constitué de pierres maçonnées et est très rugueux, donc favorable à la reptation. Cependant, les vitesses d'écoulement importantes à cet endroit peuvent limiter le franchissement en conditions de hautes eaux. Par ailleurs, le contournement par les berges est impossible. En rive gauche la pente est trop marquée et en rive droite, malgré sa faible inclinaison, la distance à parcourir reste trop importante. L'absence d'humidité et d'écoulement ne favorise pas non plus la reptation. Bien que les événements pluvieux puissent favoriser le franchissement de l'ouvrage par reptation au niveau du parement aval, aussi bien à droite qu'à gauche de l'échancrure, ce seuil devrait engendrer un retard de la population migrante en période de forts débits. La note attribuée à ce seuil est donc de 2/5 (franchissable avec retard, impact en conditions hydroclimatiques limitantes).

La grille d'aide à la notation de l'ONEMA propose une note de 2/5, identique à celle de l'expertise.

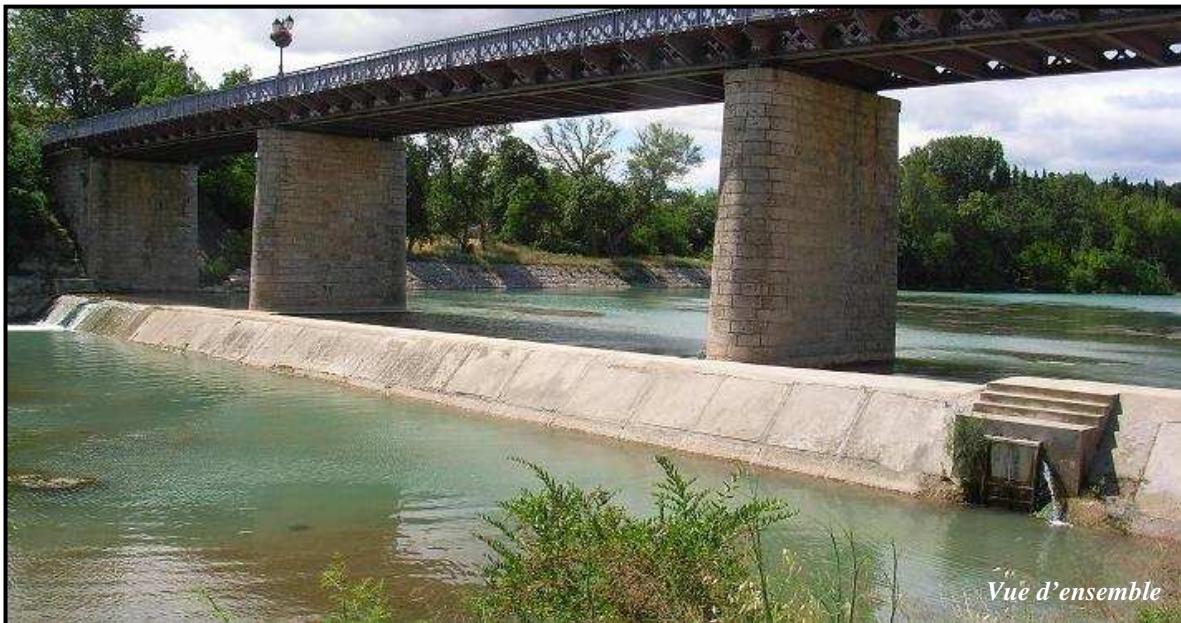
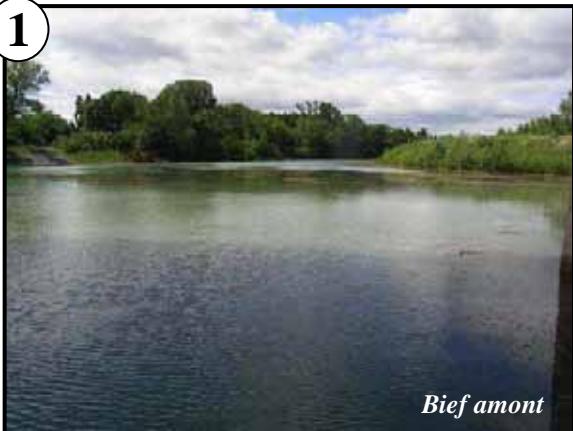
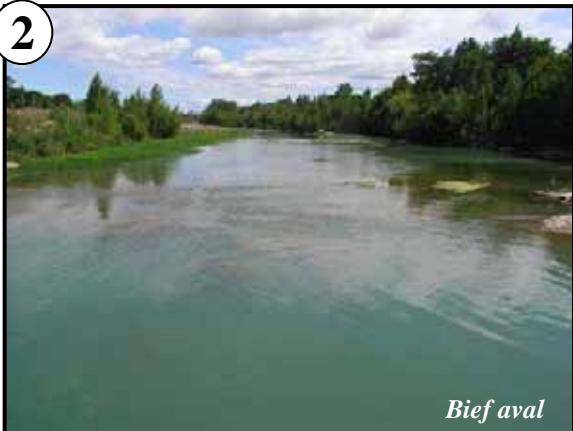
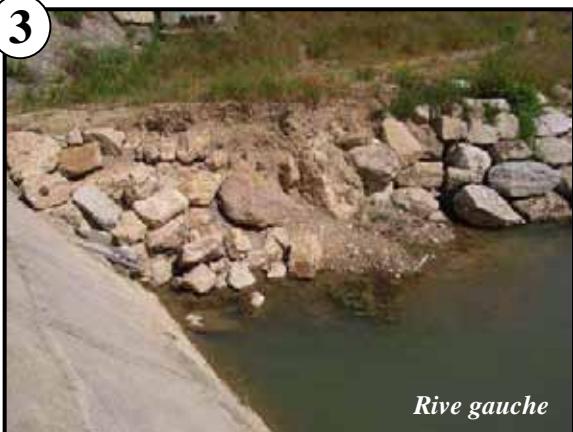
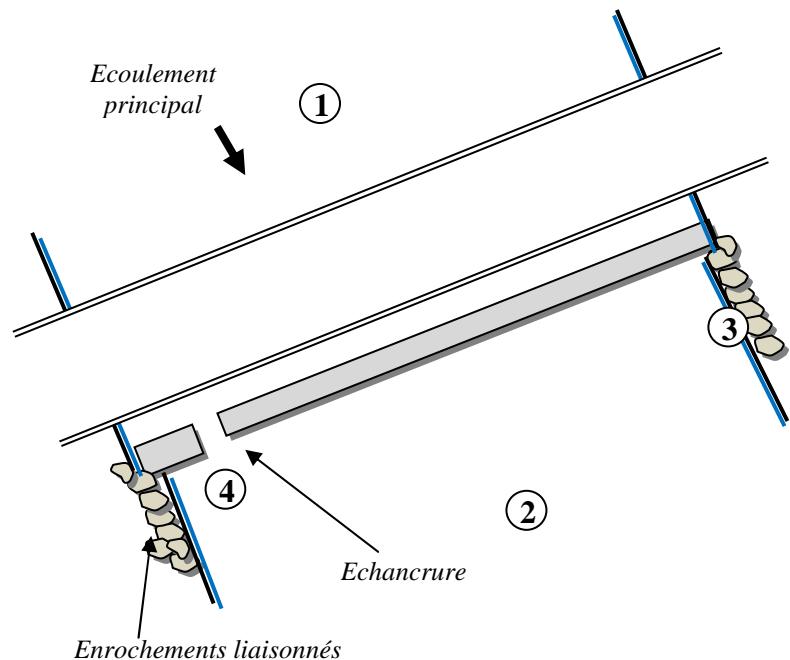
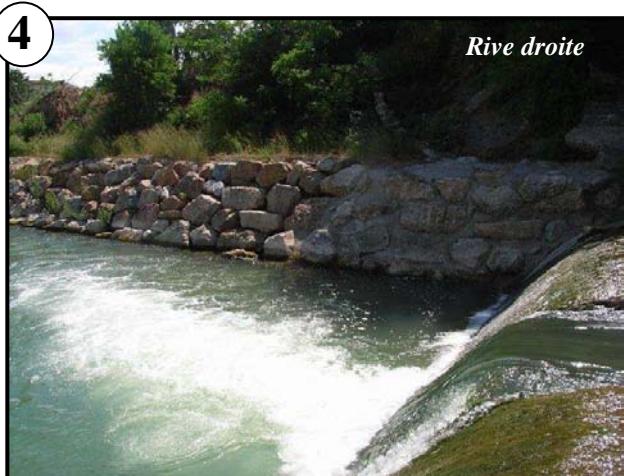
Les anguilles qui se présentent au pied de ce seuil rencontrent dans un premier temps la marche située en partie basse qui n'est franchissable qu'en partie droite par les enrochements libres. La verticalité du parement aval et des clapets basculants empêche ensuite l'accès au bief amont. Le contournement de l'ouvrage en rive droite est impossible à cause de la présence d'un mur vertical. En rive gauche, il l'est tout autant malgré la végétation abondante, la pente marquée de la berge rend le contournement difficile. Elle reste cependant le seul passage possible en conditions de hautes eaux qui créeront un écoulement et limiteront le dénivelé entre les lames d'eau amont et aval. Cet ouvrage provoque donc un blocage important lors de la montaison des anguilles, et n'est franchissable qu'en période de forte crue. Par conséquent la note qui lui est attribuée est de 4/5 (très difficilement franchissable, passage possible uniquement en conditions exceptionnelles).

La note obtenue par la grille d'aide à la notation de l'ONEMA est plus sévère, mais cet ouvrage n'est pas considéré comme totalement infranchissable, justifié notamment par la présence d'individus en amont.

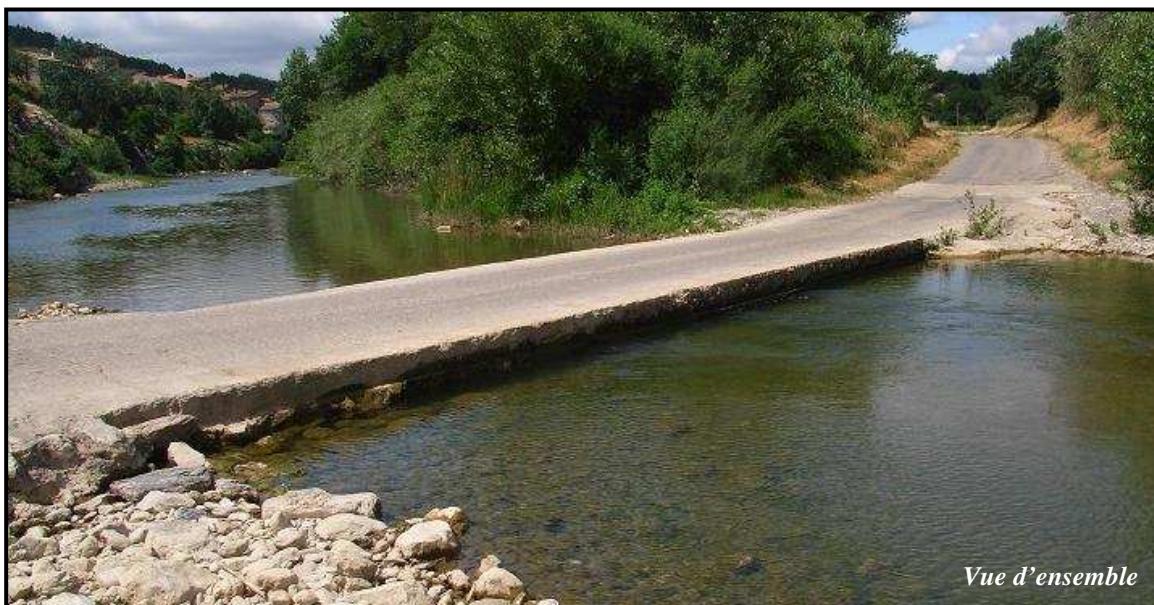
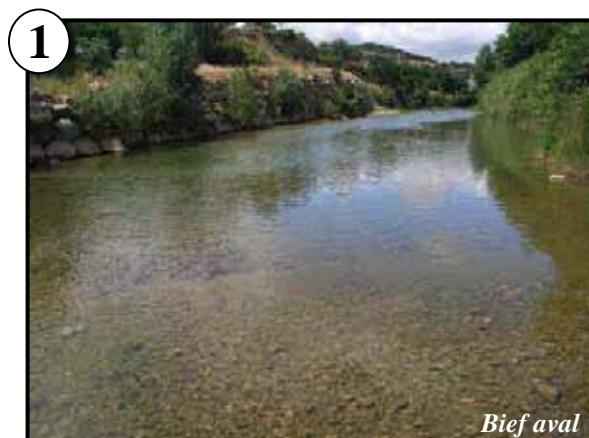
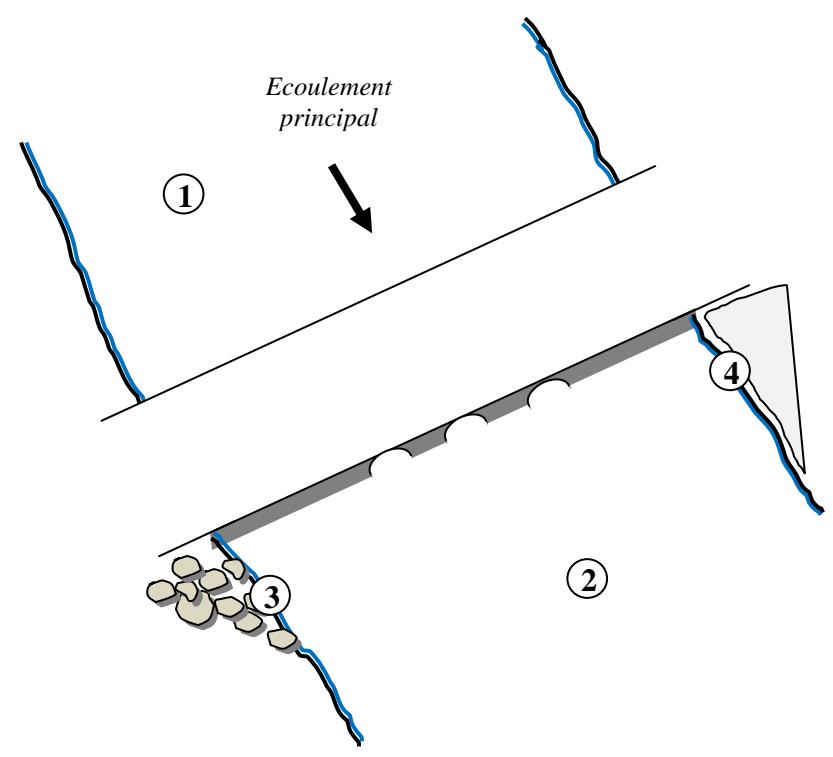
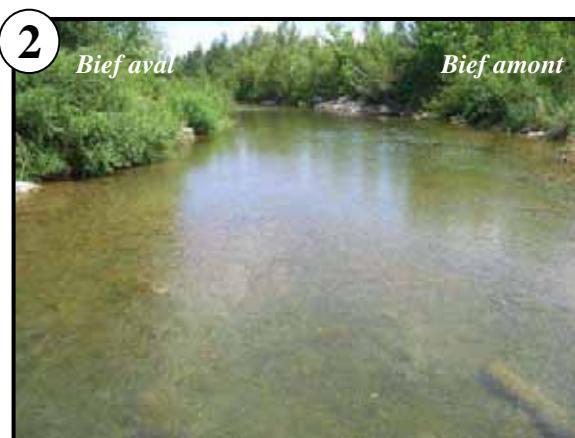
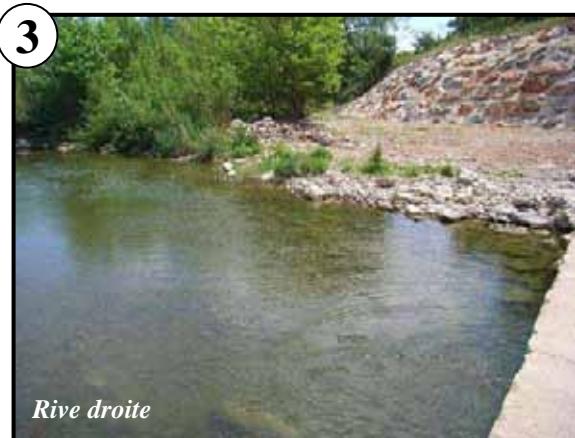
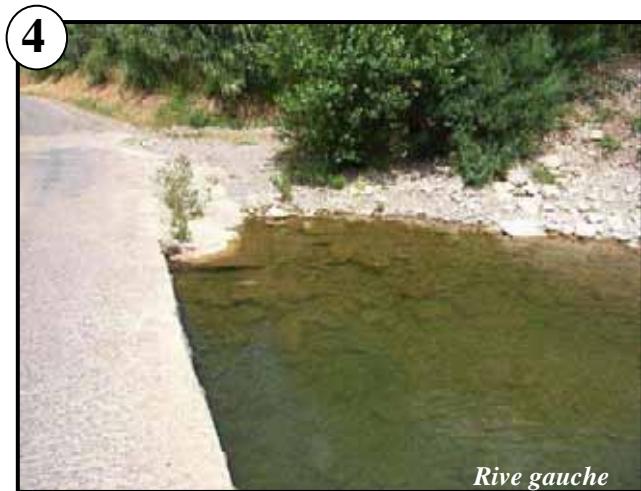
L'inclinaison du parement aval de ce seuil et son absence de rugosité sont des critères défavorables à la migration anadrome des anguilles. Les enrochements artificiels des berges sur les deux rives offrent des pentes marquées rendant le contournement de l'ouvrage difficile d'autant plus qu'aucun écoulement n'y est présent pour des débits similaires à celui rencontré le jour de l'expertise. A des débits plus élevés le dénivelé entre les lames d'eau amont et aval sera réduit et le franchissement sera possible pour les individus dotés de bonnes capacités de nage. Par ailleurs, dans ces conditions hydrologiques, des écoulements se produisent au niveau des berges et favorisent l'accès au bief amont par reptation. Ce seuil n'est donc franchissable que périodiquement. Le blocage et la sélection au sein de la population migrante doit par conséquent être important, la note qui est donc attribuée à cet ouvrage est de 4/5 (très difficilement franchissable, passage possible uniquement en conditions exceptionnelles).

La note obtenue par la grille d'aide à la notation de l'ONEMA est de 4,5/5, mais cet ouvrage n'est pas considéré comme totalement étanche à la migration de montaison, car des individus sont présents en amont.

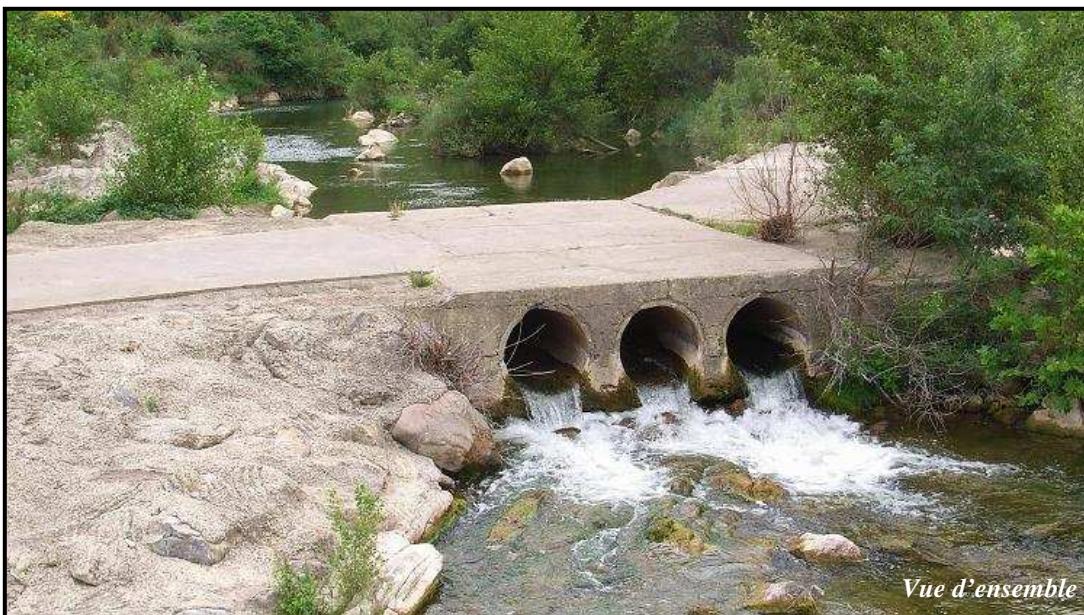
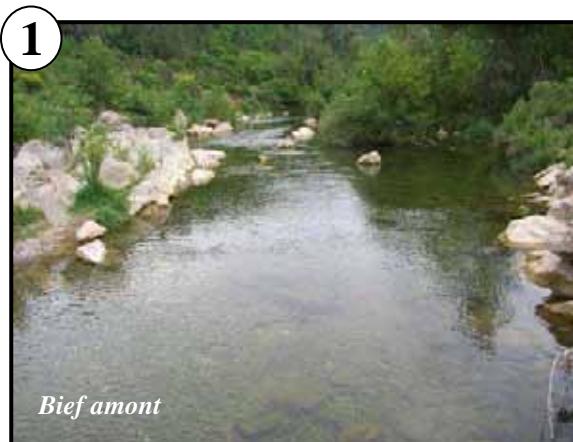
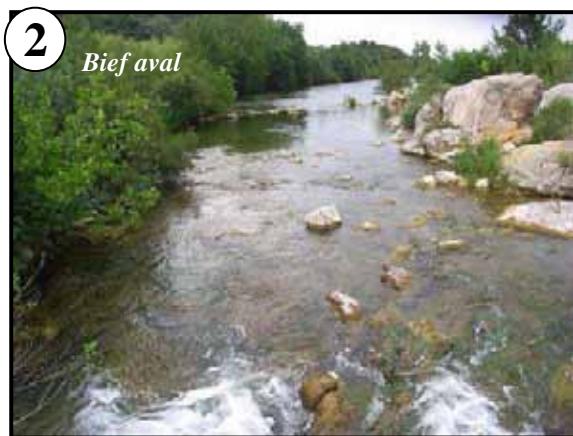
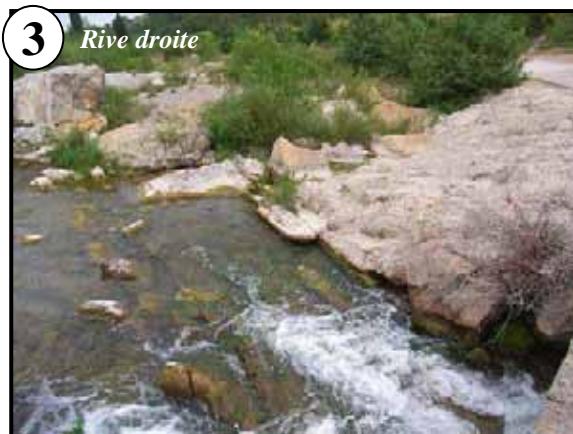
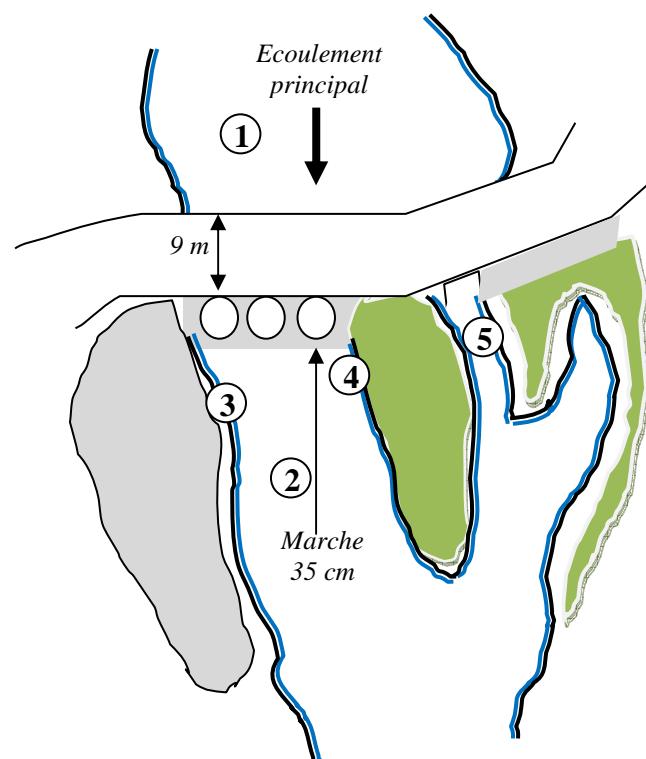
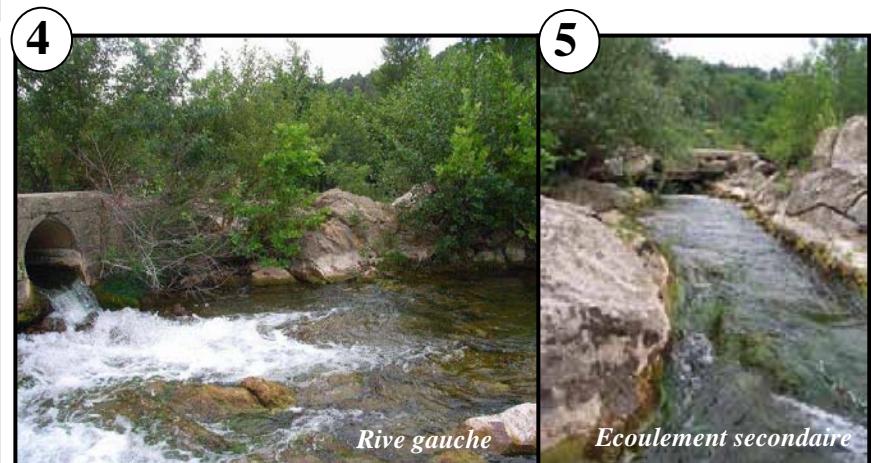
Cet ouvrage n'est pas pénalisant pour la migration anadrome des anguilles. En effet, la présence des buses facilite le franchissement en conditions moyennes, mais risque d'être un obstacle en période de hautes eaux en accélérant les vitesses de courant. Cependant, les berges en pente douce au niveau des deux rives favorisent le contournement lorsqu'elles sont humidifiées (événements pluvieux ou période de hautes eaux). Cet ouvrage est donc facilement franchissable quelques soient les niveaux de débits. La note qui lui est attribuée est donc de 1/5 (franchissable sans difficulté apparente, libre circulation assurée à tout niveau de débits).

La grille d'aide à la notation n'est pas adaptée à ce type d'ouvrage car elle ne tient pas compte des vitesses d'écoulement et le critère hauteur de chute n'est pas applicable.

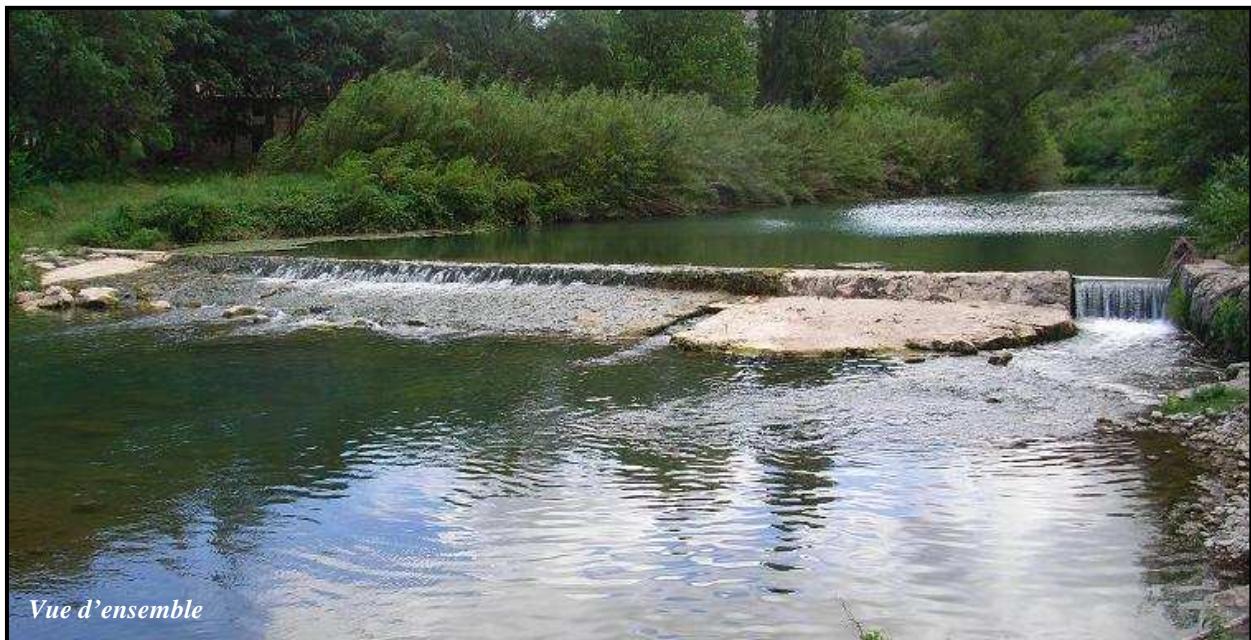
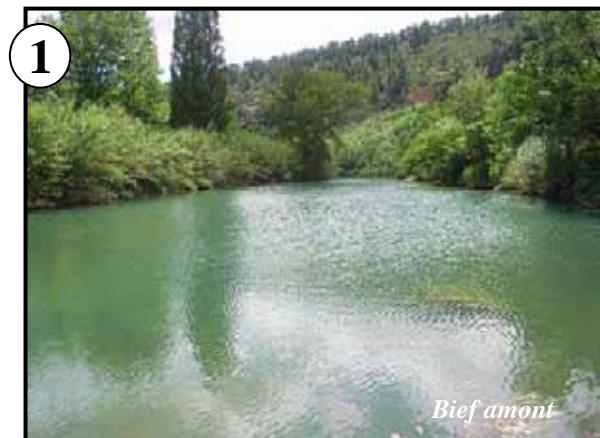
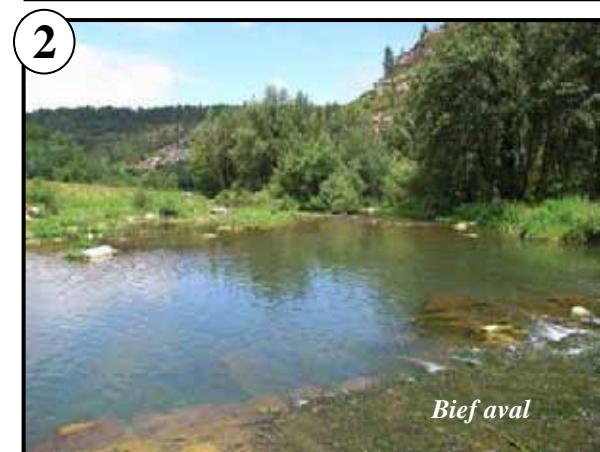
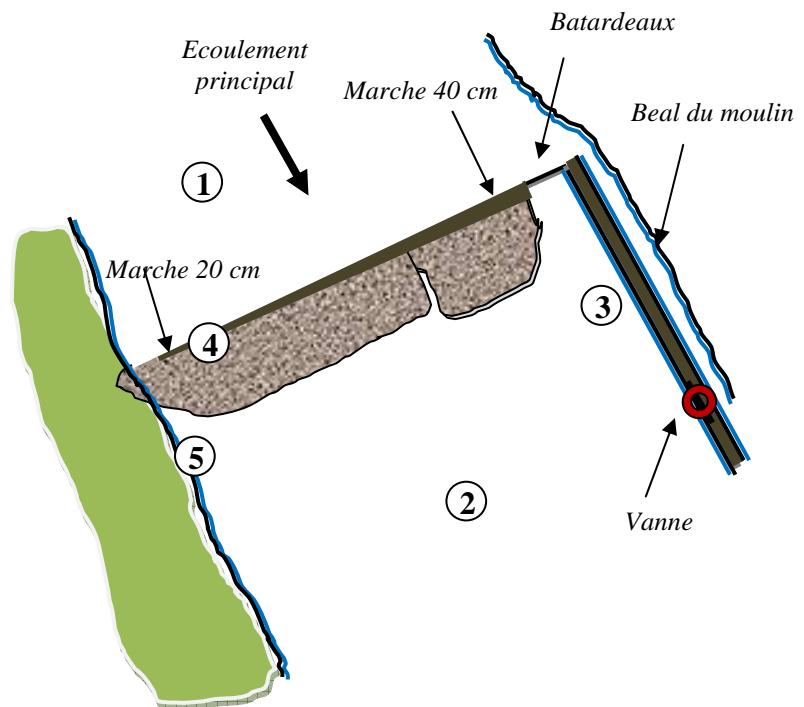
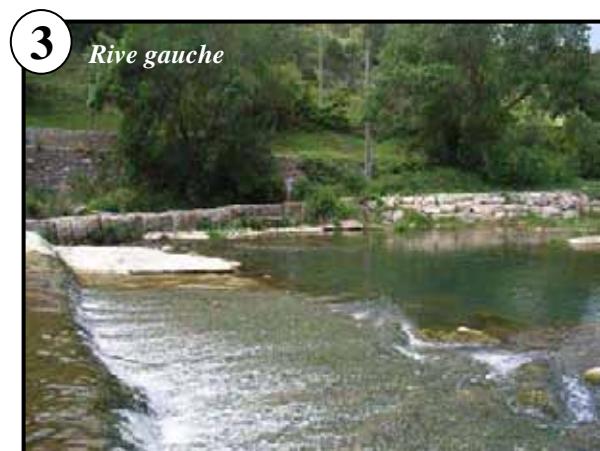
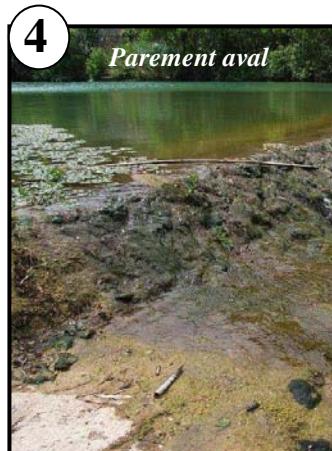
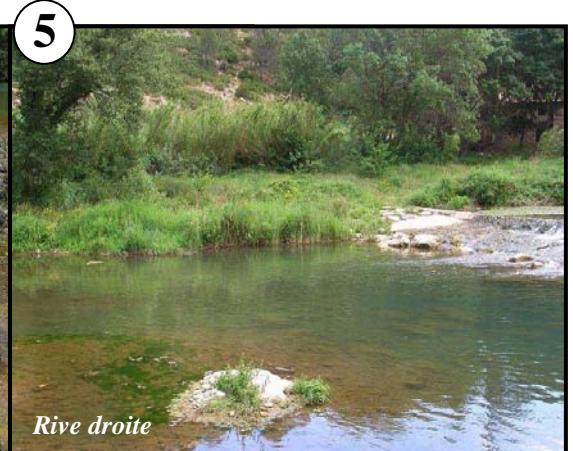
L'ouvrage principal constitue un obstacle non négligeable à la montaison des anguilles. En effet, les 3 buses présentent un décrochement de 35 cm empêchant tout accès au bief amont en conditions moyennes. Cependant, ces marches sont effacées en période de hautes eaux, mais la vitesse d'écoulement à l'intérieur des buses pourrait pénaliser le franchissement de certains individus. De plus, l'absence de caches au sein de ces buses et la grande distance à franchir peuvent être pénalisant étant donné les capacités de nage et d'endurance de l'espèce. Le contournement par les berges ne peut se limiter qu'aux événements pluvieux en rive droite qui est rugueuse et en pente inclinée. Le contournement en rive gauche n'est pas possible car, d'une part la roche mère est trop lisse pour la reptation et d'autre part, l'ouvrage présente une marche verticale. Cependant, l'écoulement secondaire présent en rive gauche permet le franchissement de l'ouvrage. En effet aucun obstacle n'est présent à ce niveau. Seules les vitesses trop importantes limiteront le passage. Ce gué va donc provoquer un retard des individus en migration anadrome car le franchissement au niveau de l'écoulement principal est difficile et qu'un certain temps va être nécessaire avant de trouver l'écoulement secondaire. Par conséquent la note qui lui est attribuée est de 2/5 (franchissable mais avec retard, impact en conditions hydroclimatiques limitantes).

En appliquant le critère « hauteur de chute » à la marche que forment les buses, la note obtenue par la grille de l'ONEMA est équivalente à celle de l'expertise.

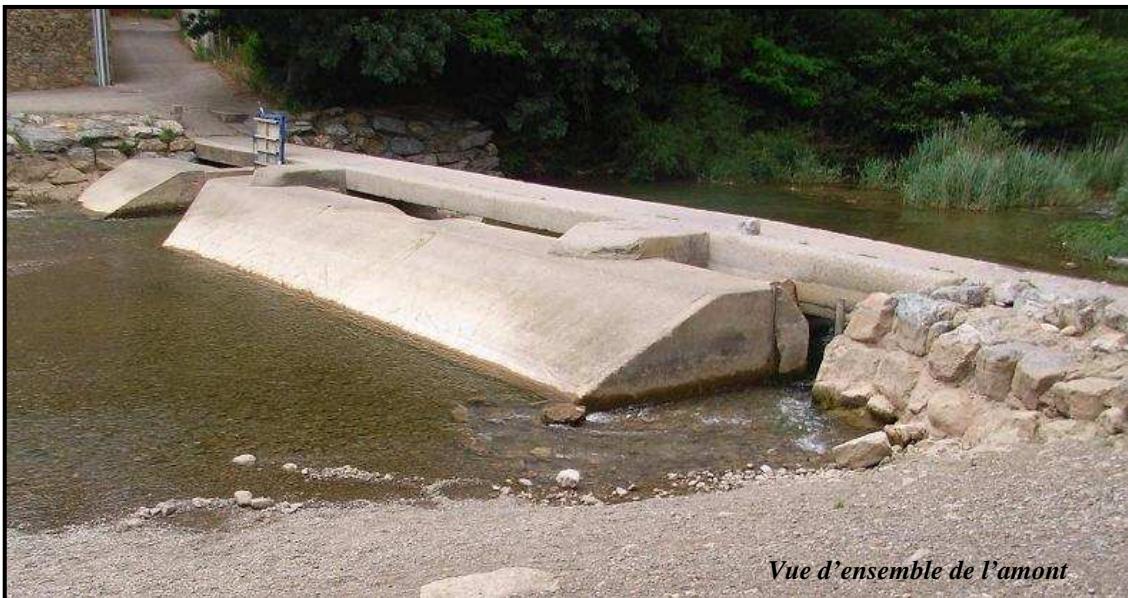
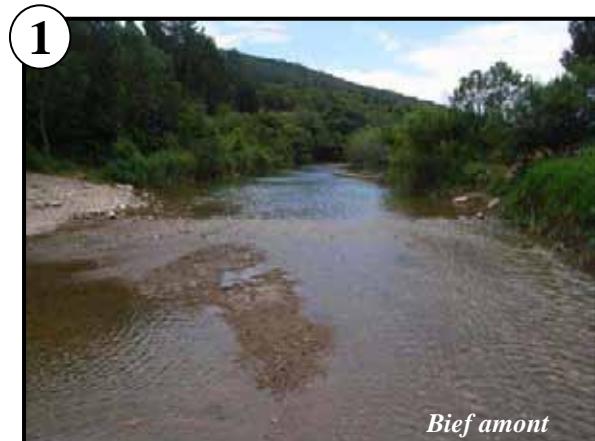
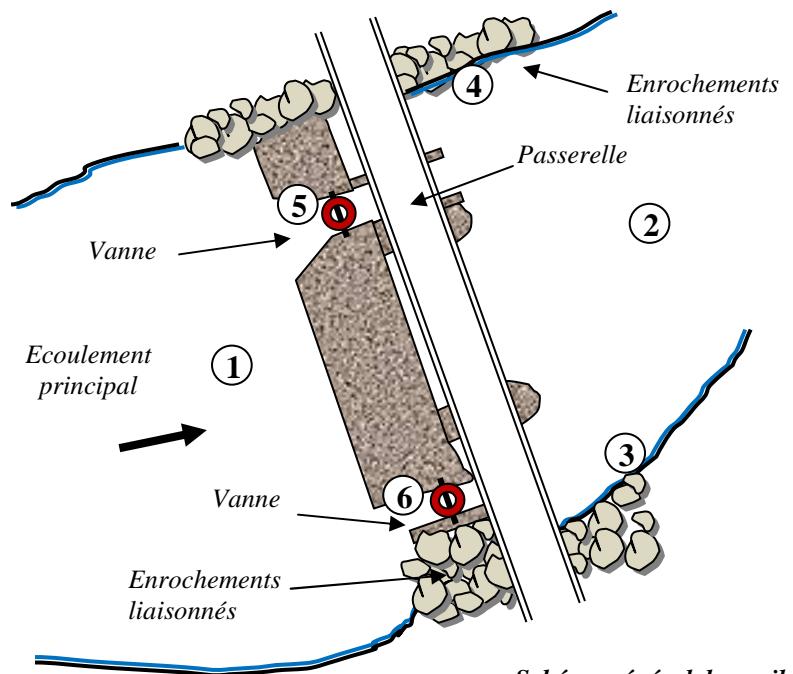
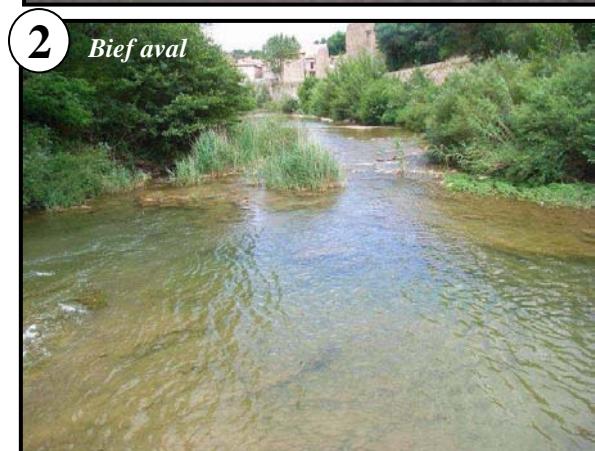
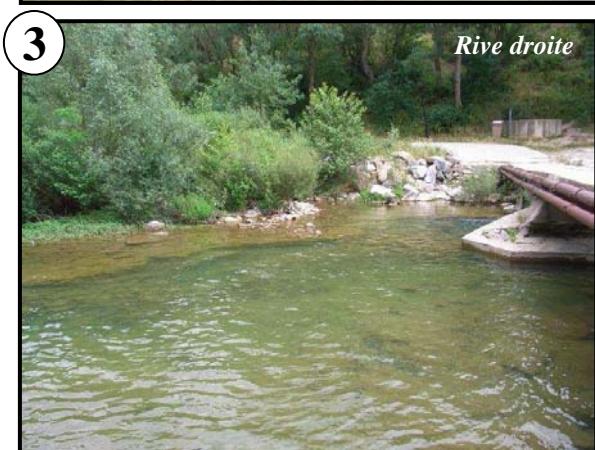
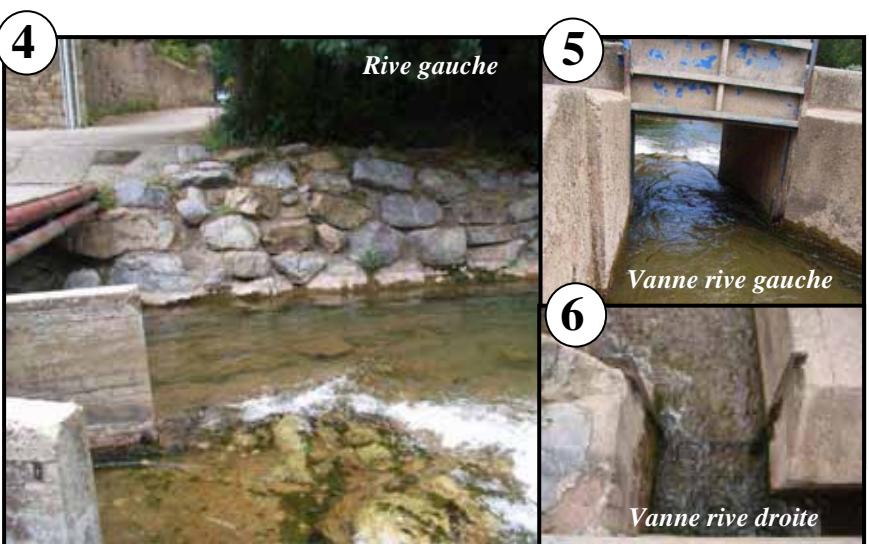
La partie du seuil en rive gauche est difficilement franchissable à cause de la présence de batardeaux trop verticaux. La berge sur cette rive ne favorise pas le contournement car le mur que forme le canal du moulin est trop vertical lui aussi. Par contre, la rive droite du seuil offre des possibilités de franchissement grâce à l'inclinaison et la rugosité de son parement aval favorables à la reptation. La berge quant à elle est inclinée et végétalisée et peut permettre le contournement de l'ouvrage, notamment en période de hautes eaux. Bien que ce seuil semble franchissable sans difficulté en rive droite, la présence des batardeaux engendre un risque de retard à la migration pour certains individus et particulièrement lors d'étiages sévères. Par conséquent, la note qui lui est attribuée est de 2/5 (franchissable mais avec retard, impact en situations hydroclimatiques limitantes).

La note obtenue par la grille d'aide à la notation de l'ONEMA est moins sévère, mais cet ouvrage peut engendrer un retard par les caractéristiques qu'il présente en rive gauche.

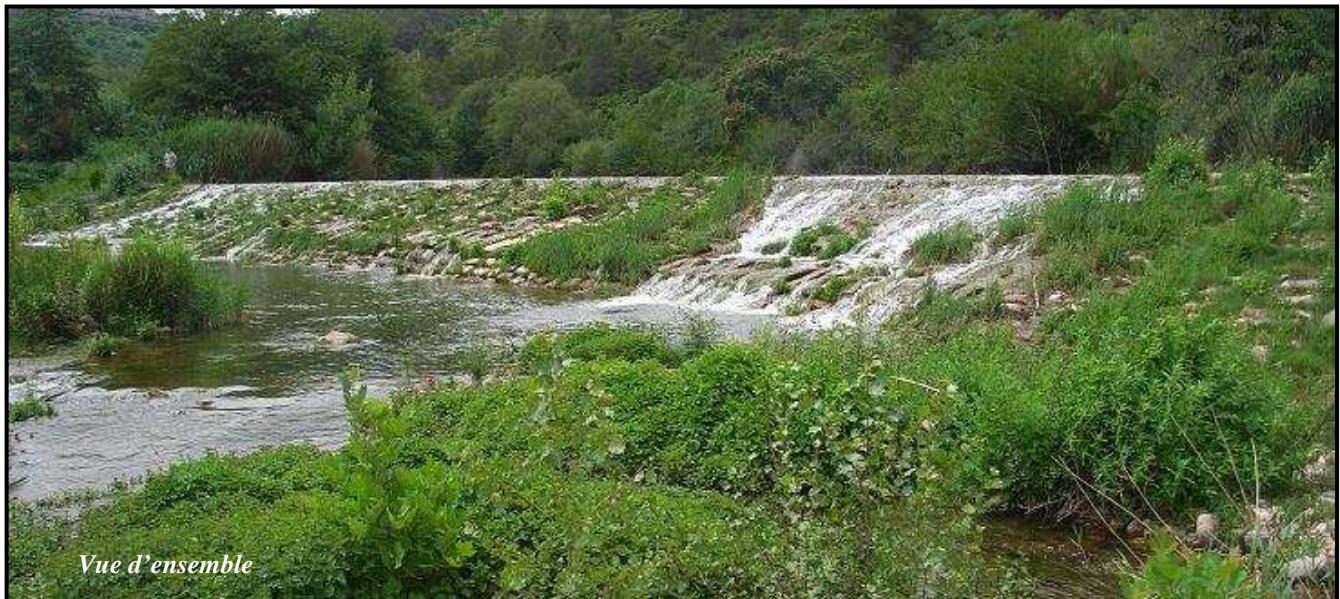
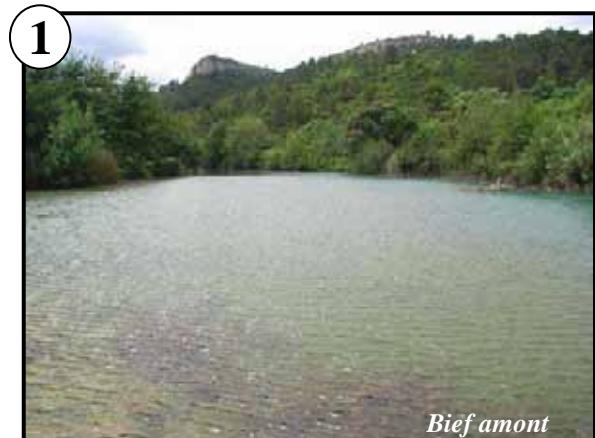
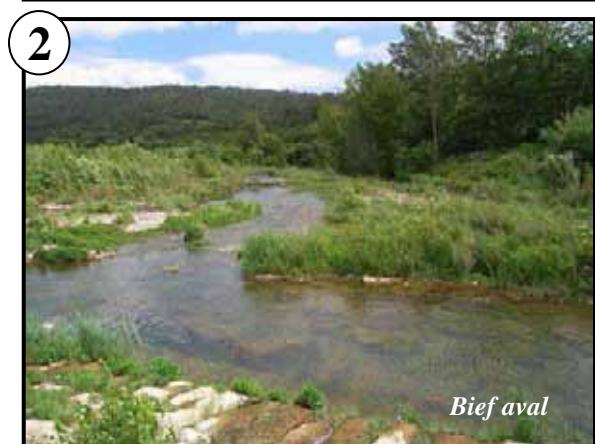
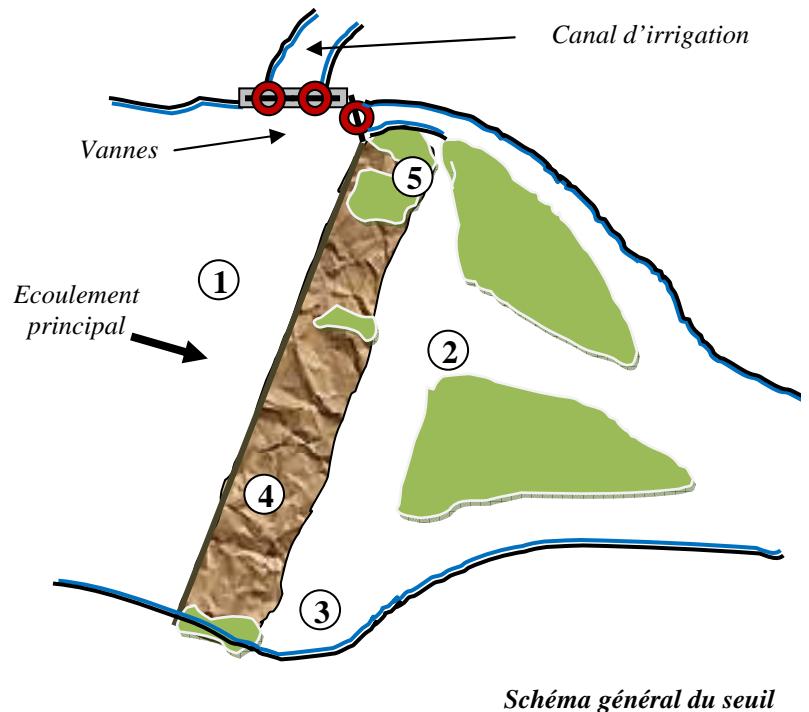
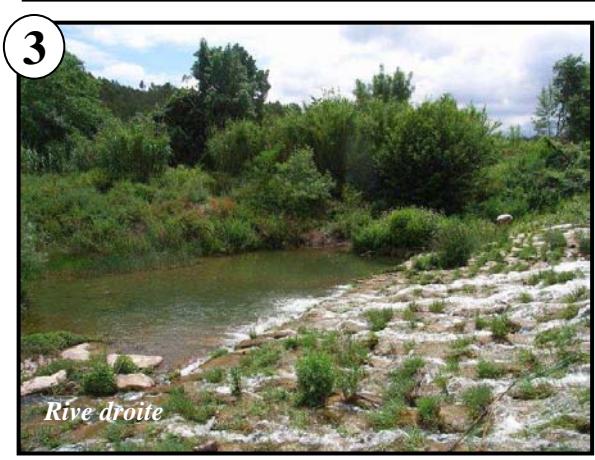
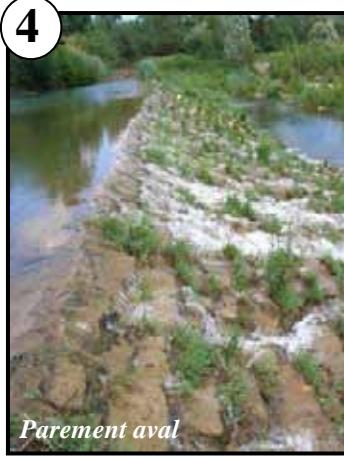
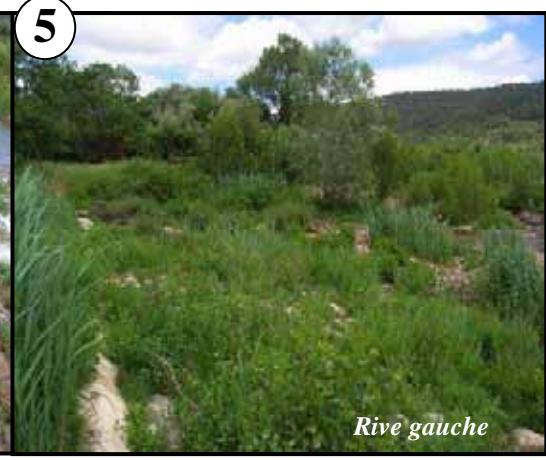
Cet ouvrage, selon la position des vannes offre des possibilités de franchissement différentes. En effet, la majeure partie de l'année les vannes sont ouvertes permettant ainsi le passage des anguilles au niveau de l'écoulement. Cependant, en conditions de hautes eaux, les vitesses de courant très importantes peuvent rendre le passage difficile. En période estivale, les vannes sont fermées afin de créer un plan d'eau pour la baignade. L'écoulement s'effectue, durant cette période, par surverse sur l'ensemble du seuil. La verticalité du parement aval prend alors son importance et empêche le franchissement des anguilles. Les pierres liaisonnées au niveau des deux berges vont, si elles ne sont pas humidifiées, empêcher le contournement. Cet ouvrage est donc très difficilement franchissable deux mois dans l'année durant la période de migration et reste facilement franchissable le reste du temps. Par conséquent, l'impact sur la migration peut être important et la note qui est attribuée à cet ouvrage est de 3/5 (difficilement franchissable, impact important en conditions hydroclimatiques moyennes).

La grille d'aide à la notation de l'ONEMA a été appliquée en conditions estivales avec les deux vannes fermées et la note qui en découle est très sévère (5/5). La possibilité de franchissement par l'ouverture des vannes la majorité de l'année justifie la note de l'expertise.

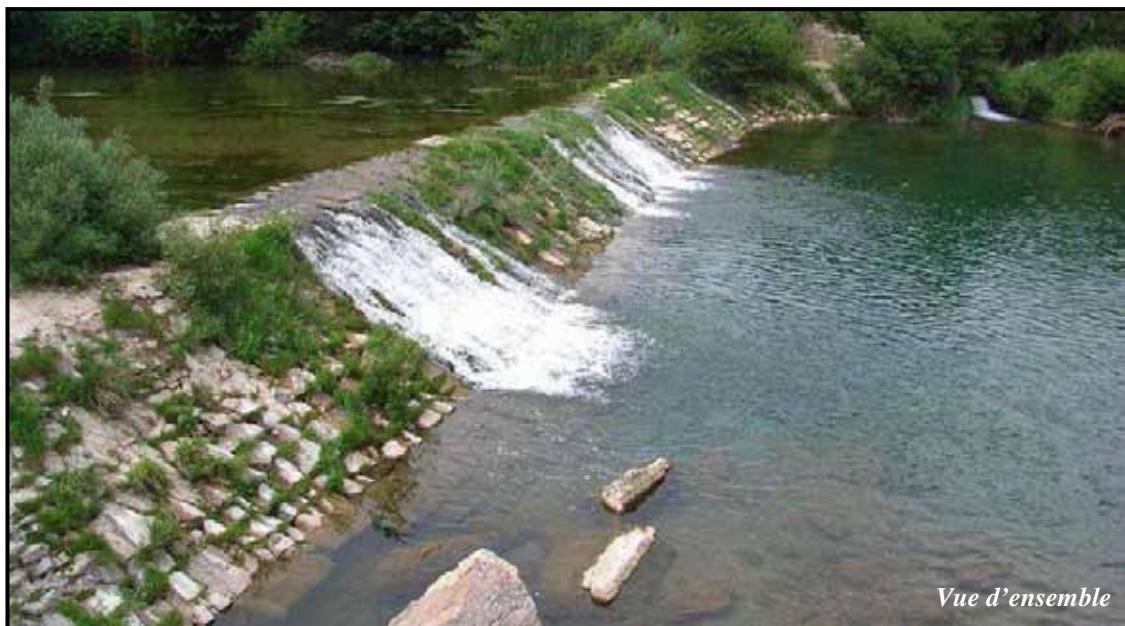
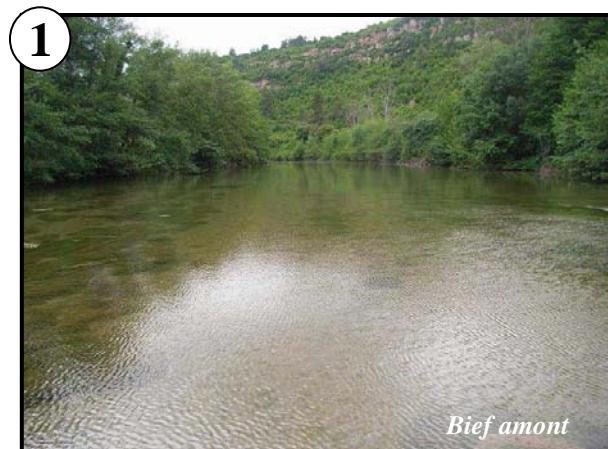
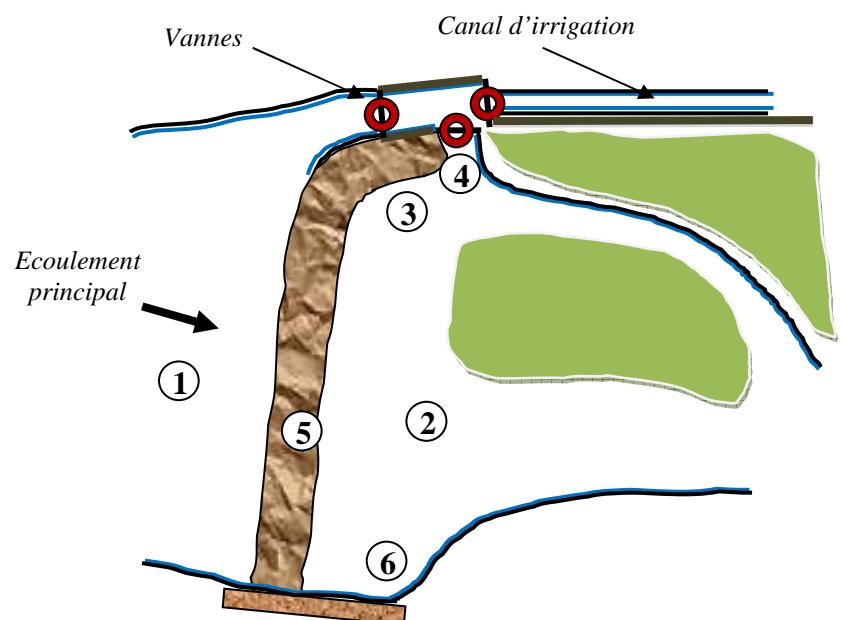
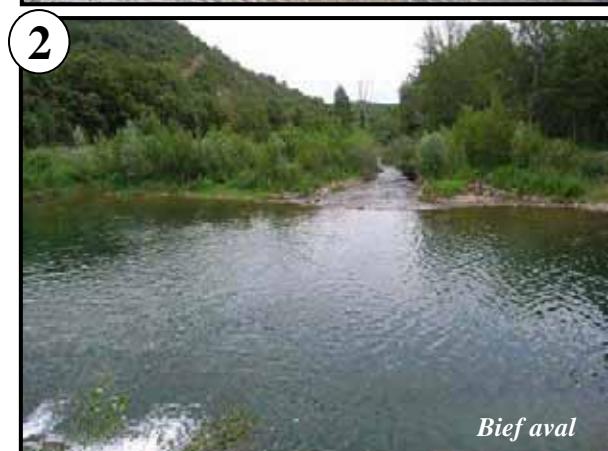
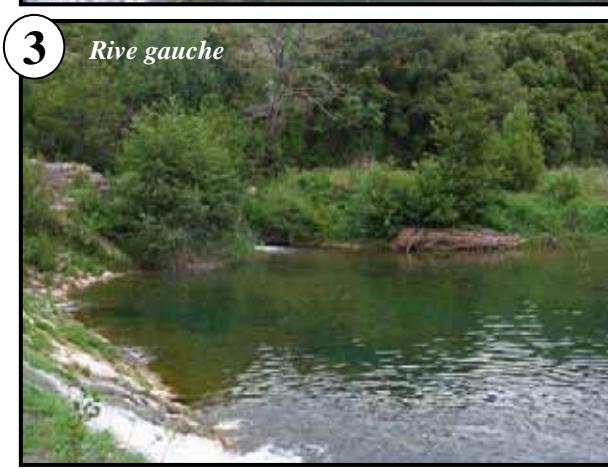
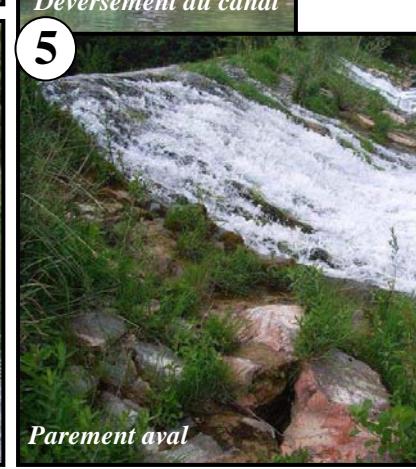
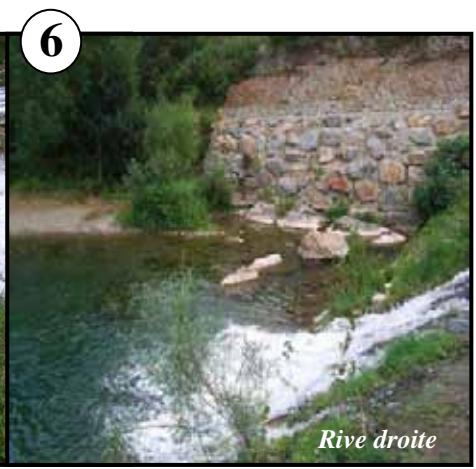
Les pierres maçonnes qui constituent ce seuil offrent une rugosité favorable à la reptation de l'Anguille d'autant plus qu'un écoulement y était présent sur toute la largeur de l'ouvrage le jour de l'expertise. La berge en rive gauche est végétalisée et en pente inclinée mais n'offre pas de possibilité de contournement à cause du canal d'irrigation et la présence des vannes. La rive droite est également végétalisée et devrait permettre le contournement de l'obstacle lorsque les niveaux d'eau seront plus importants. Cet ouvrage, par la rugosité et la végétation de son parement aval doit permettre le franchissement à tout niveau de débit, même pour les individus dont les capacités de reptation sont limitées par leur grande taille. La note qui lui est attribuée est de 1/5 (franchissable sans difficulté apparente, passage possible à tout niveau de débit).

La note obtenue par la grille d'aide à la notation de l'ONEMA est légèrement plus sévère, mais la végétation du parement et des berges devrait permettre le franchissement lorsque les niveaux d'eau seront plus importants.
