# ÉTUDE DES CONDITIONS DE MIGRATION ANADROME DE L'ANGUILLE SUR LES FLEUVES CÔTIERS MÉDITERRANÉENS : BERRE, ORBIELU, FRESCUEL, JAUR, GAPEAU, REAL MARTIN, BRAQUE, CAGNE, VAR, PAILLONS

2009 - N°10/16 (ANNEXES)

**Étude des conditions de migration anadrome de l'Anguille  
(*Anguilla anguilla*) sur les fleuves côtiers méditerranéens  
-Berre, Orbieu, Fresquel, Jaur, Gapeau, Real Martin,  
Brague, Cagne, Var, Paillons**

**Campagne d'étude 2009**

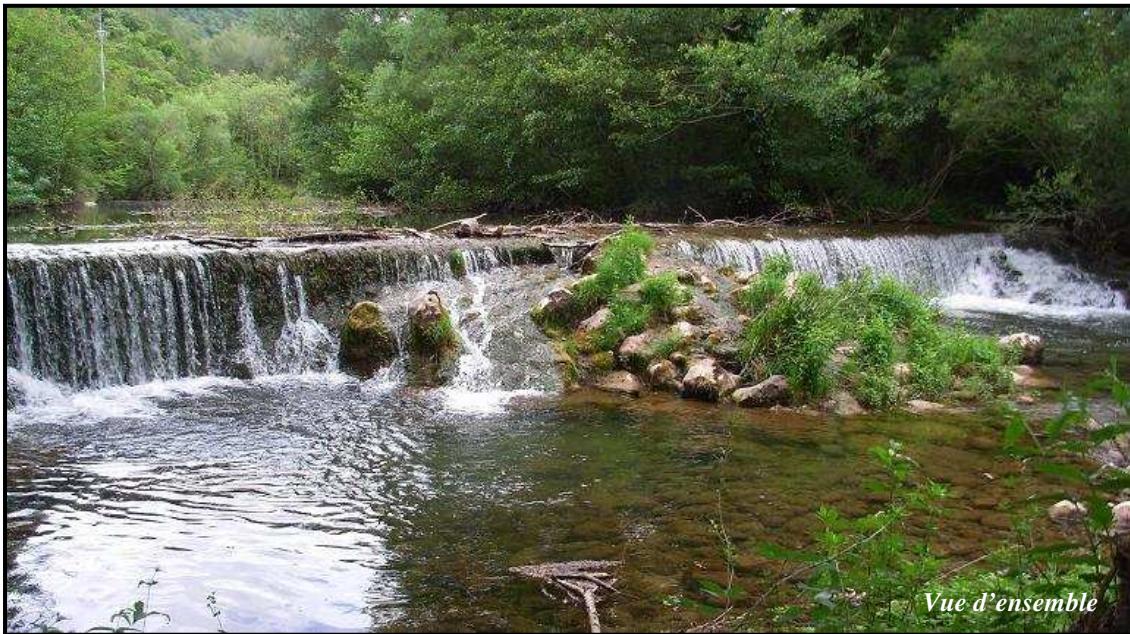
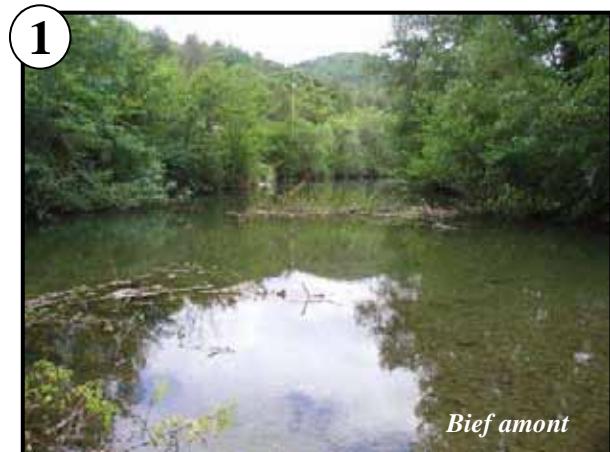
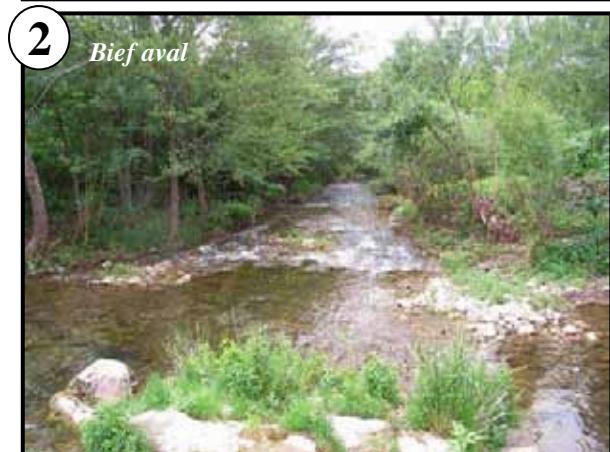
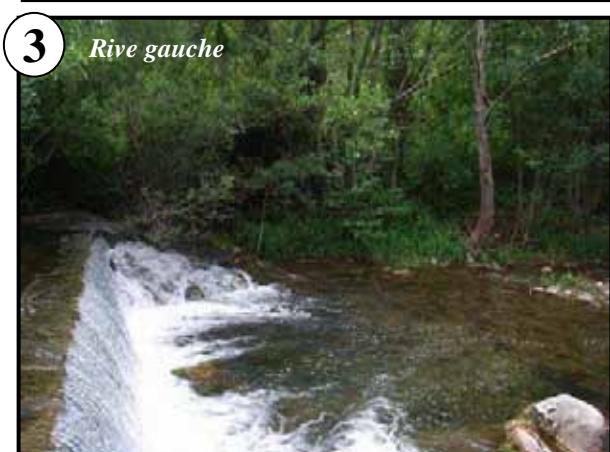
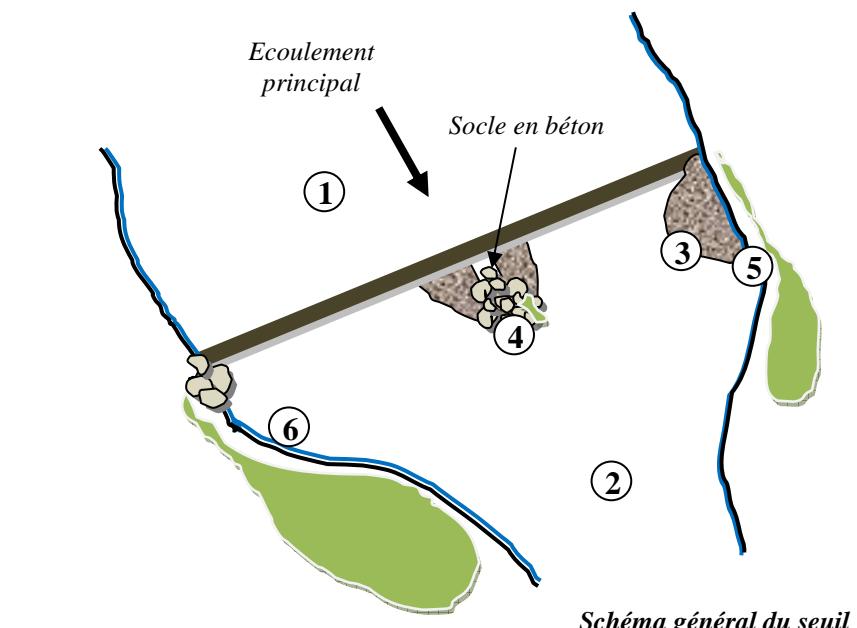
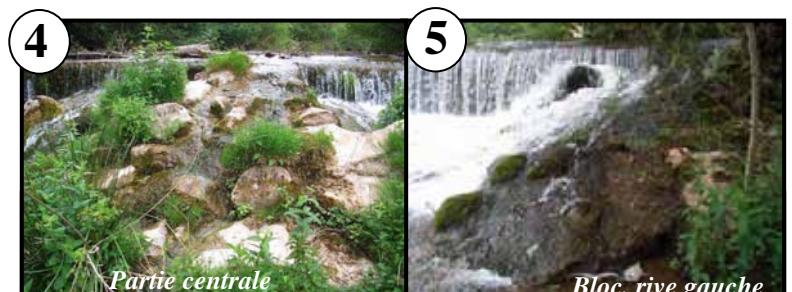
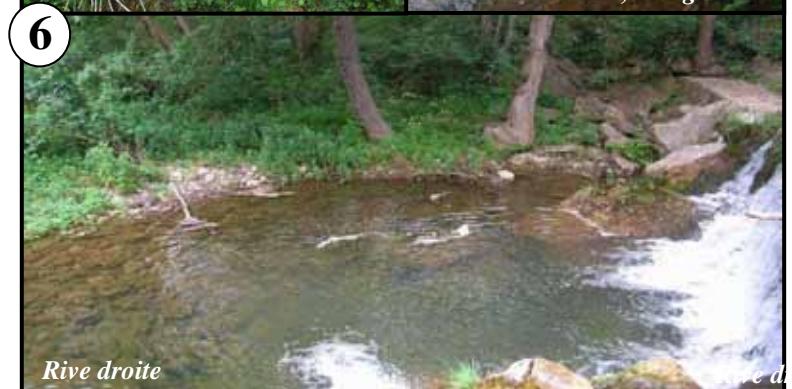
Cet ouvrage n'est pas un obstacle important à la migration de montaison des anguilles. Son parement aval en pierres maçonniées offre une forte rugosité favorable à la reptation, de même que la présence de végétation et d'un écoulement sur toute la largeur du seuil. Le contournement de l'obstacle est impossible en rive droite à cause du mur, de même qu'en rive gauche à cause du canal d'irrigation équipé de vannes et qui forme un mur. Le canal se déverse par une vanne en rive gauche mais la marche qu'il forme empêche le franchissement. Le parement aval de cet ouvrage permet le franchissement par reptation et les forts débits qui effaceront le dénivélé entre les lames d'eau amont et aval permettront le franchissement par nage dans l'écoulement. Par conséquent, cet obstacle va provoquer un retard dans la migration anadrome principalement par son dénivélé important, mais également en période de hautes eaux par la vitesse du courant. La note qui lui est attribuée est donc de 2/5 (Franchissable mais avec retard, impact en conditions hydrauliques limitantes).

La note obtenue par la grille d'aide à la notation de l'ONEMA est plus sévère, mais l'impact de cet ouvrage n'est important en conditions hydrauliques moyennes.

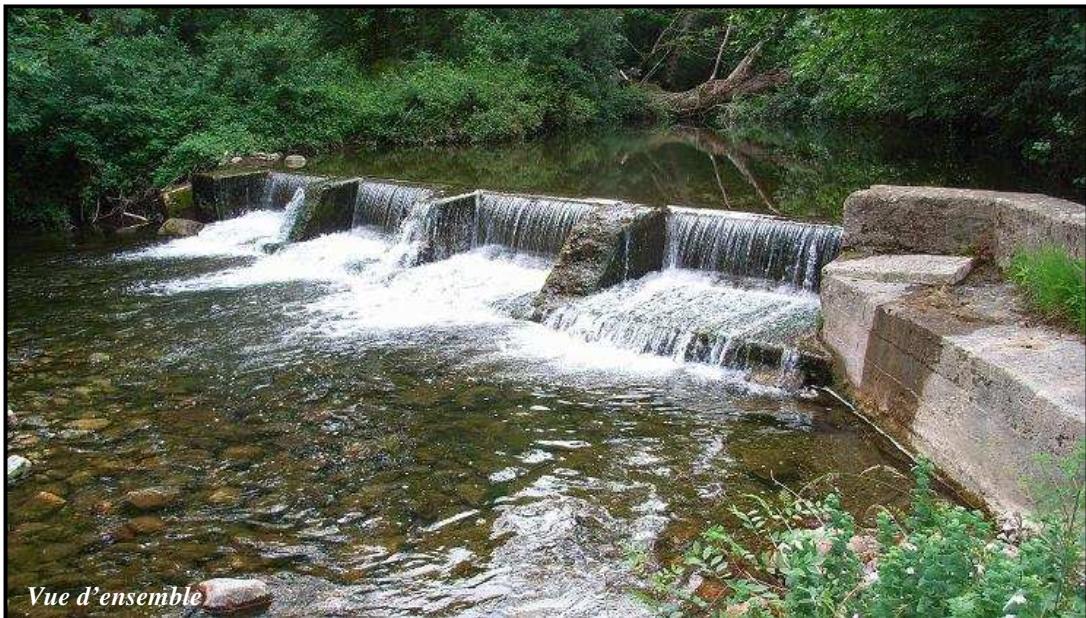
1

La verticalité du parement aval de cet ouvrage constitue un critère défavorable à la montaison des anguilles. Cependant, la partie centrale offre des caractéristiques plus favorables à la reptation grâce à la rugosité que forment les pierres liaisonnées, la végétation qui s'y développe, la pente inclinée ainsi que l'humidification du parement aval. Toutefois, la partie amont de ce passage présente un socle en béton formant une marche de 20 cm sur les côtés. cette marche s'efface par l'enrochement au niveau de la face aval et permet donc le passage mais risque d'engendrer un retard (photo 4). Le bloc en pente plus inclinée que forme le seuil en partie gauche favorise également le passage des individus en migration (photo 5). En effet, l'écoulement périphérique présent et la rugosité favorisent l'accès au bief amont. Cependant seuls les individus dotés d'une bonne capacité de reptation y parviendront. A des débits plus importants, le passage pourra également s'effectuer par la végétation de la berge en rive gauche. Cet ouvrage engendre donc, pour des conditions hydroclimatiques moyennes, un blocage et une sélection importante chez les individus en montaison. Par conséquent, la note qui lui est attribuée est de 3/5 (difficilement franchissable, impact important en conditions moyennes).

La note obtenue par la grille d'aide à la notation de l'ONEMA est identique à celle de l'expertise.

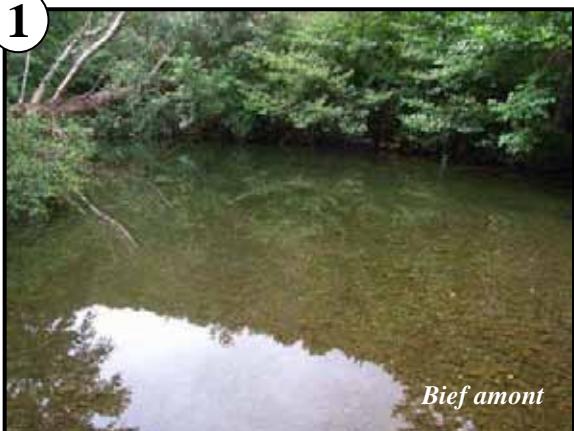
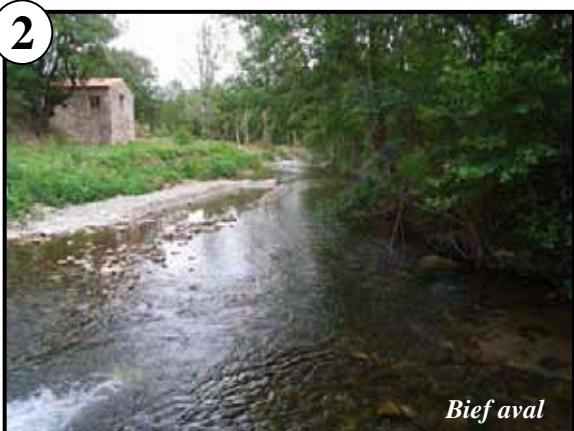
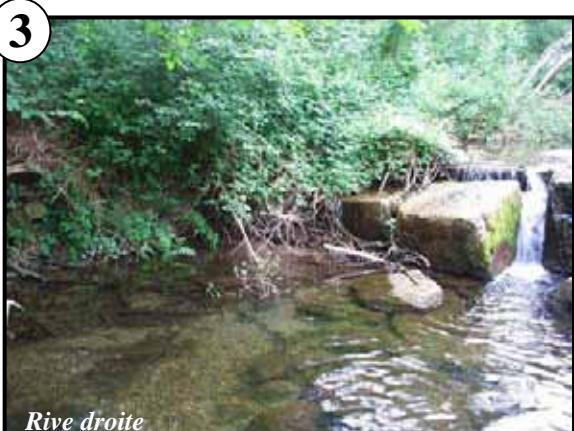
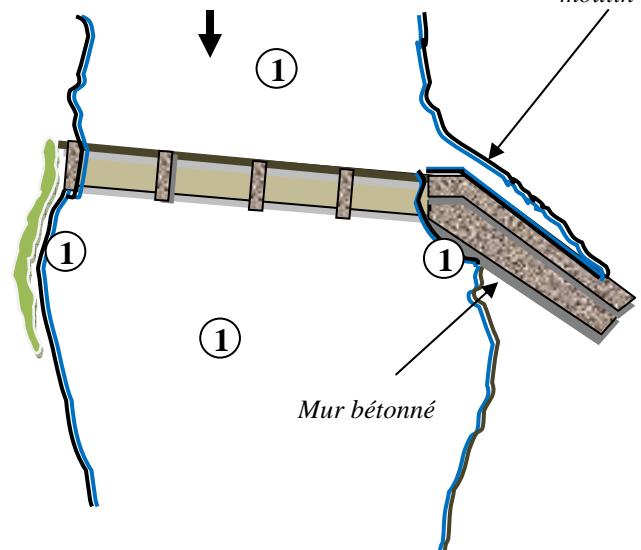
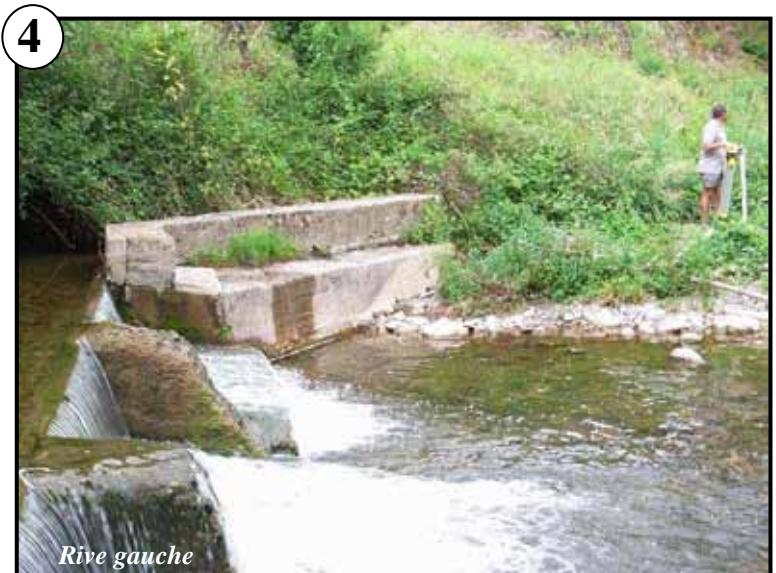
Ce seuil est un obstacle non négligeable à la montaison des anguilles. La présence des batardeaux constitue un critère défavorable pour le franchissement car ils sont lisses et verticaux. Le contournement par la rive gauche est impossible à cause du mur du canal et en rive droite malgré la végétation, la pente marquée et l'absence d'écoulement sont des critères défavorables pour la reptation. Lorsque les eaux seront hautes le dénivelé entre les lames d'eau amont et aval pourra être effacé et pourrait permettre le franchissement dans l'écoulement principal et par les berges grâce à la végétation. Cet ouvrage est donc très difficilement franchissable et la note qui lui est attribuée est de 4/5 (très difficilement franchissable, passage uniquement en conditions exceptionnelles).

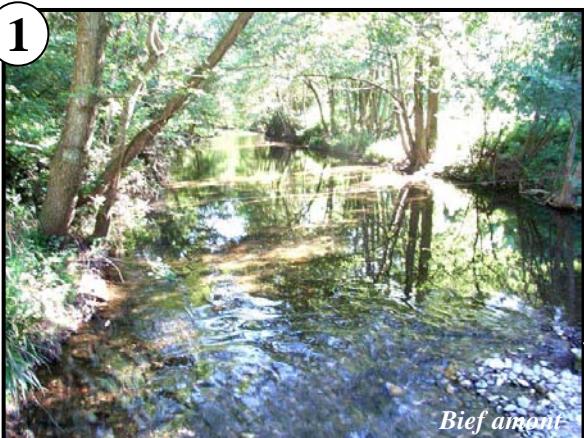
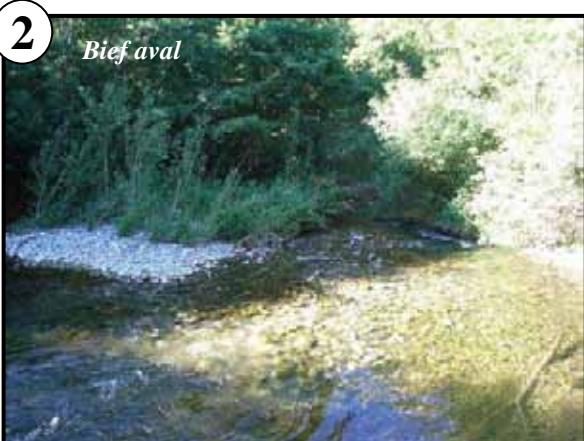
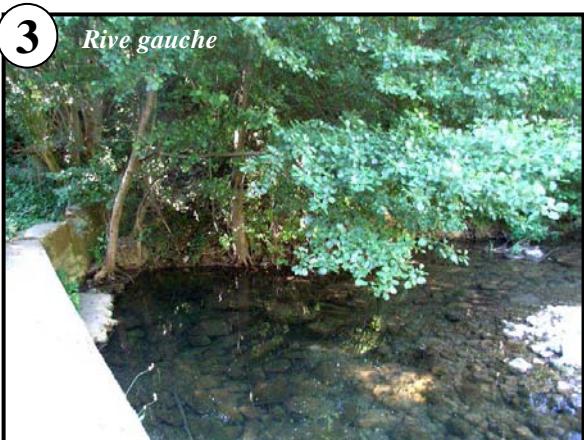
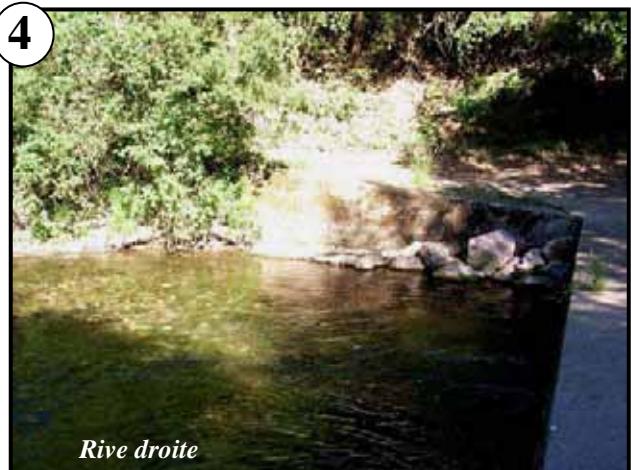
Dans des conditions similaires à celles rencontrées le jour de l'expertise le franchissement de l'ouvrage est possible sans difficulté par les buses. En effet, la distance à franchir (3 mètres) et les vitesses d'écoulement sont faibles et l'accès y est très facile car il n'a pas de décrochement. Les berges sont emmurées et verticales et ne permettent donc pas le contournement de l'ouvrage. En période de crue l'ennoiement du gué devrait permettre aux anguilles d'accéder au bief amont par l'écoulement principal mais également au niveau des zones périphériques de celui ci grâce à la végétation qui y est présente. Cet ouvrage provoque cependant un blocage lorsque les vitesses d'écoulement sont trop importantes à l'intérieur les buses. Ainsi, la note qui lui est attribuée est de 2/5 (franchissable avec retard, impact en conditions hydroclimatiques limitantes).

La grille d'aide à la notation de l'ONEMA propose une note de 0/5, mais l'ouvrage est présent et provoque un retard lorsque les conditions hydroclimatiques ne sont pas favorables (vitesses d'écoulement importantes dans les buses).

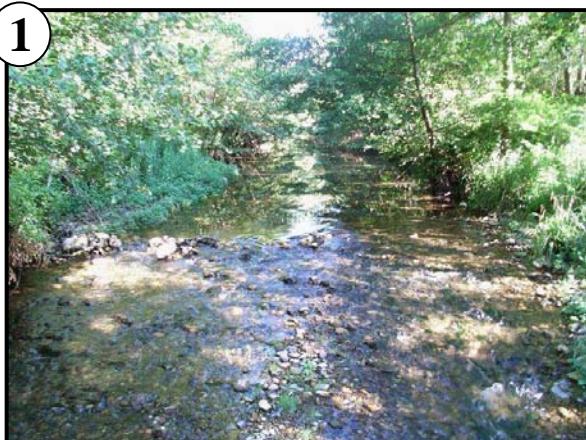
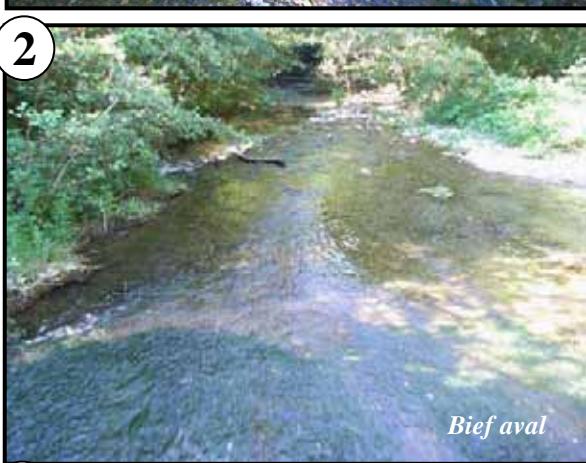
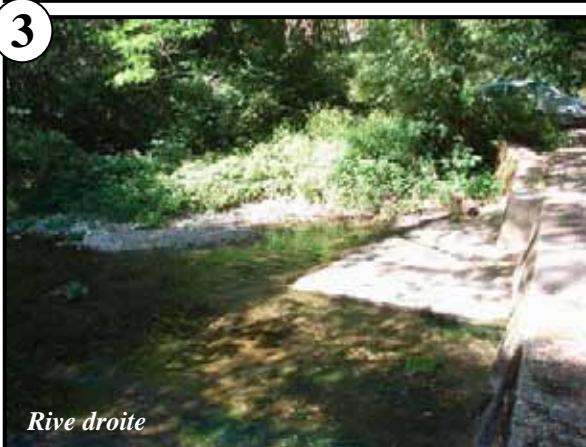
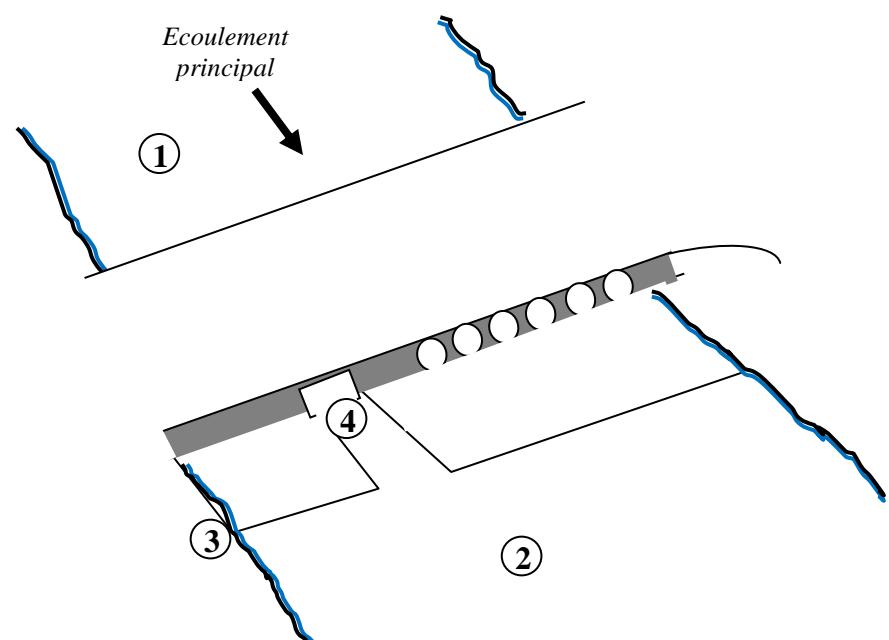
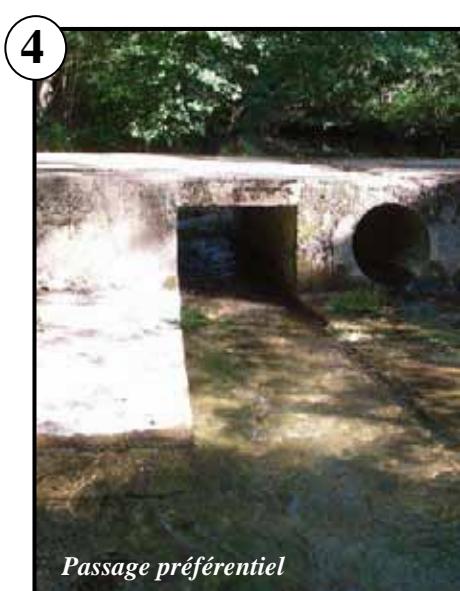
Ce passage à gué n'est pas un obstacle impactant pour la migration anadrome des anguilles. En effet, l'ouverture présente en rive droite (photo 4) favorise l'accès au bief amont dans les conditions de débits rencontrées le jour de l'expertise. De plus, les six buses peuvent également permettre le franchissement de l'ouvrage lorsque les débits sont faibles et les vitesses d'écoulement favorables à la nage. À des débits plus importants le seuil sera noyé et le franchissement sera également possible par la végétation des berges. L'impact de cet ouvrage est donc faible sur les individus en migration et la note qui lui est attribuée est de 1/5 (franchissable sans difficulté apparente, libre circulation assurée pour tout niveau de débit).

La grille d'aide à la notation de l'ONEMA propose une note de 0/5, mais la présence de l'ouvrage dans le lit du cours d'eau justifie la note de l'expertise.

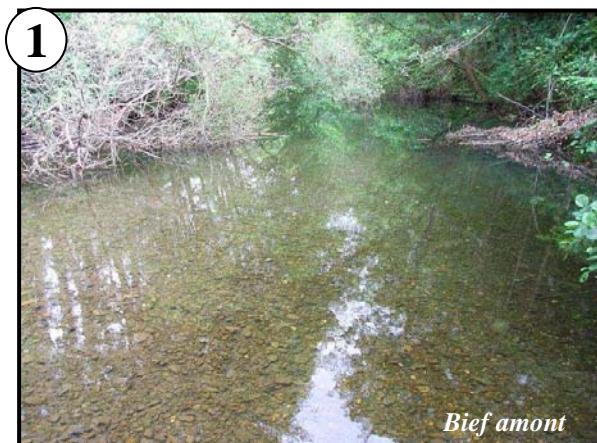
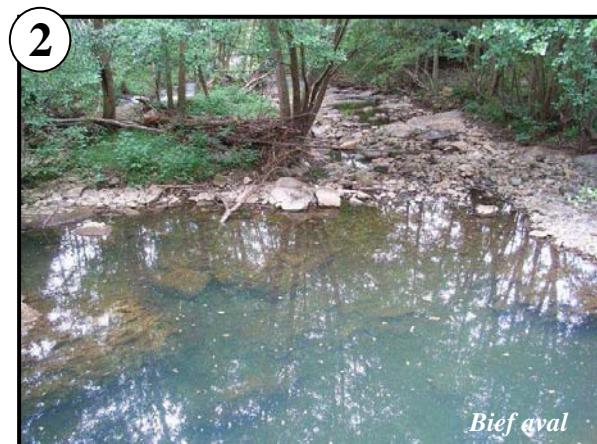
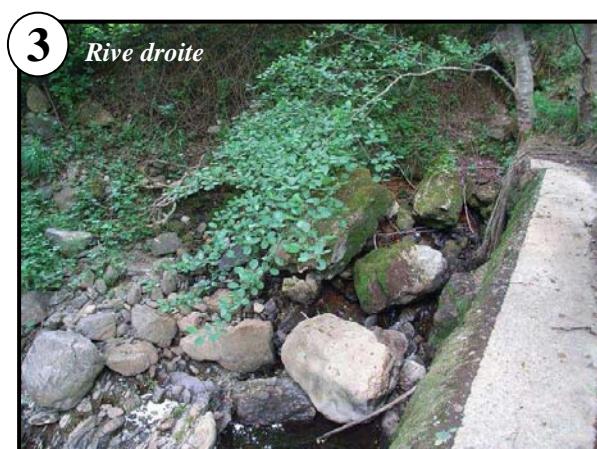
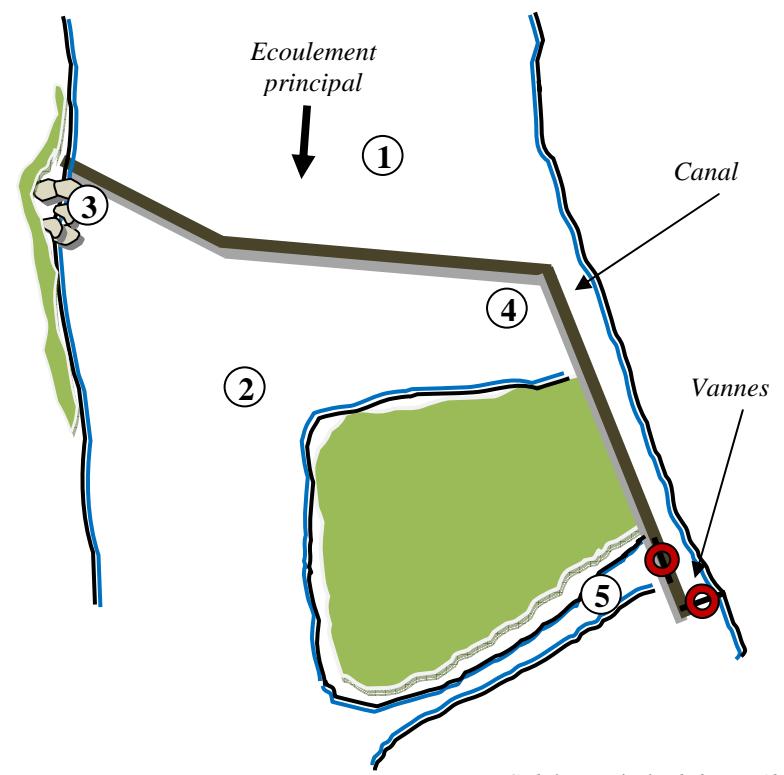
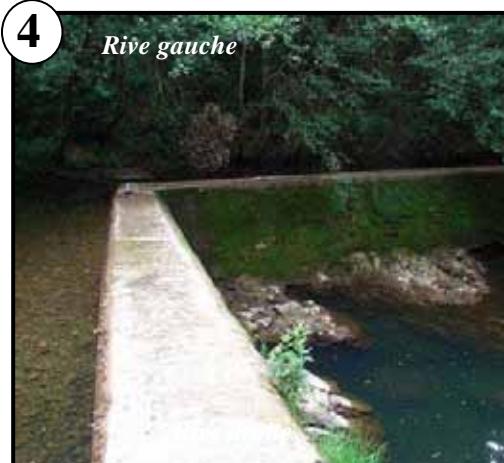
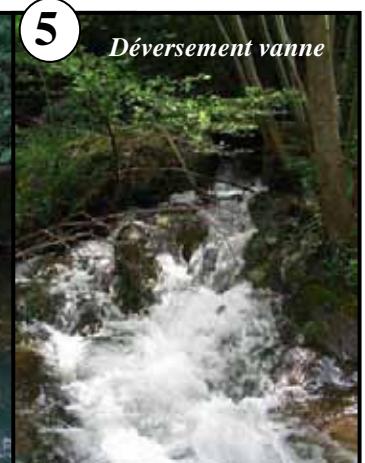
La hauteur et la verticalité du parement aval de cet ouvrage sont des critères pénalisants pour le franchissement des anguilles en migration anadrome. En effet, le parement aval est trop vertical pour que les individus qui se présentent à son pied puissent le franchir par reptation, d'autant plus qu'à cette distance de l'embouchure la majorité anguilles sont de grandes taille et dotées de mauvaises capacités de reptation. La berge en rive droite est végétalisée mais trop abrupte pour permettre le contournement de l'ouvrage. Cependant, en période de crue, les individus en migration auront la possibilité d'accéder au bief amont par la berge grâce à la végétation. La berge en rive gauche est emmurée par le canal et ne permet donc pas de contourner le seuil et la vanne engendre des vitesses de courant trop importantes pour que les anguilles puissent accéder au canal. Par conséquent, cet ouvrage n'est franchissable qu'en période de crue et reste très sélectif. La note qui lui est attribuée est de 4/5 (très difficilement franchissable, passage possible uniquement en conditions exceptionnelles).

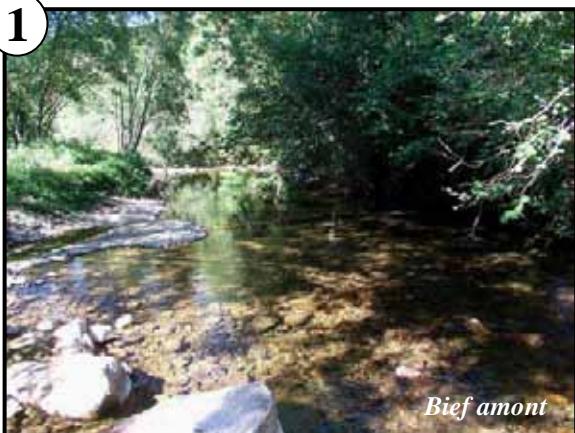
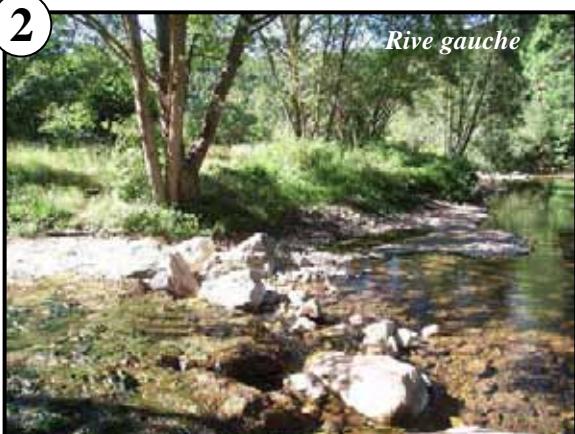
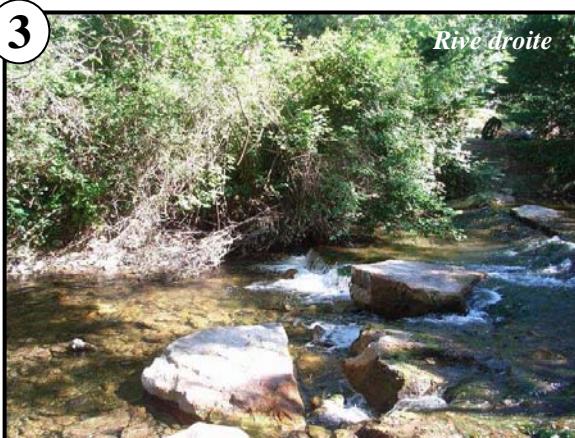
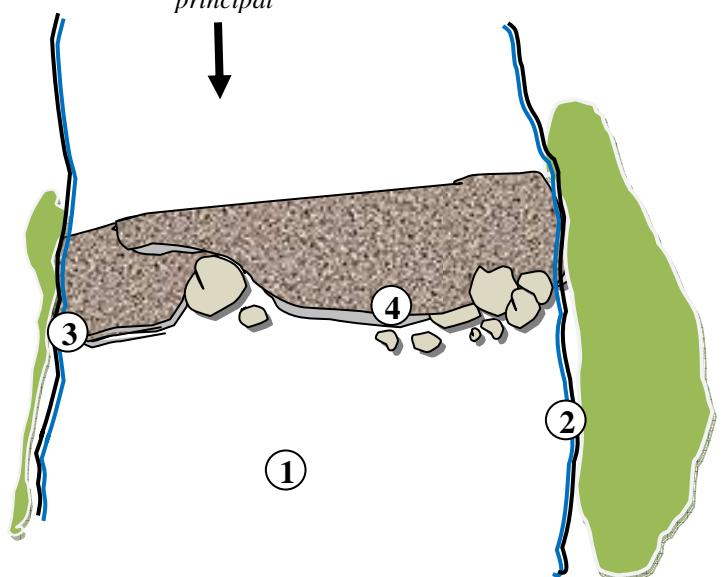
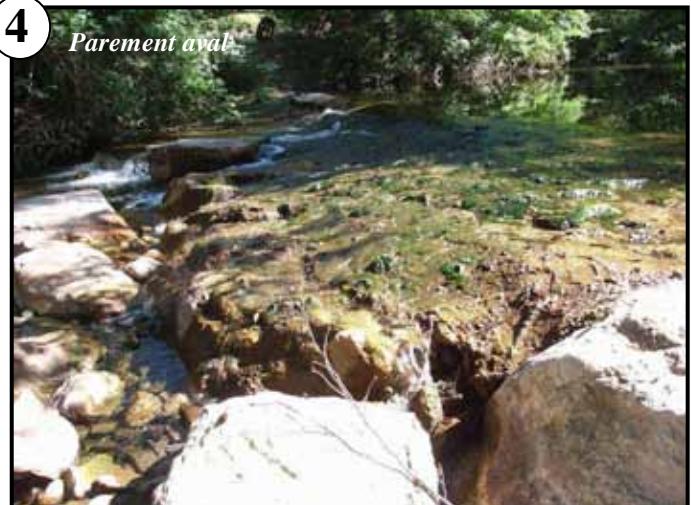
Les enrochements libres en pied de seuil et l'inclinaison du parement aval de ce seuil vont être favorables à la réptation. Le seuil présente un décrochement d'une vingtaine de centimètres au niveau de l'écoulement principal en rive droite et par conséquent empêche le franchissement. La berge sur cette rive est végétalisée mais offre une pente trop marquée pour permettre le contournement. La berge en rive gauche présente quant à elle un pendage et une végétation plus favorable pour la réptation, cependant l'absence d'humidité limite la possibilité de contournement aux événements pluvieux et aux débits plus importants permettant un écoulement périphérique. Par ailleurs, à des niveaux d'eau plus importants le seuil sera noyé et facilitera le passage par l'écoulement d'autant plus que sa faible hauteur et la largeur du lit limiteront les vitesses d'écoulement. Cet ouvrage engendre un retard dans la migration car un certain temps est nécessaire avant de trouver un passage permettant la réptation mais son franchissement est assuré dans des conditions moyennes. Ainsi, la note qui lui est attribuée est de 2/5 (franchissable avec retard, impact en conditions hydroclimatiques limitantes).

La grille d'aide à la notation de l'ONEMA propose une note de 1/5, mais ce seuil n'est pas considéré comme franchissable à tout niveau de débit.

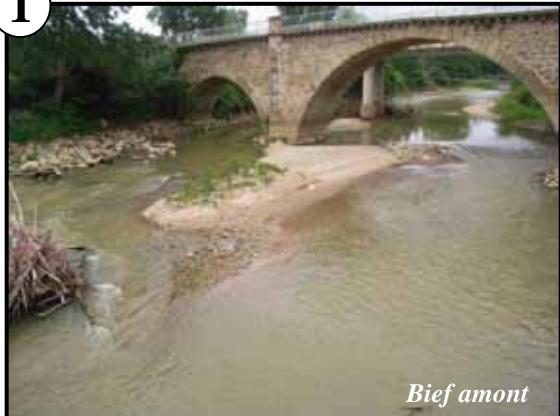
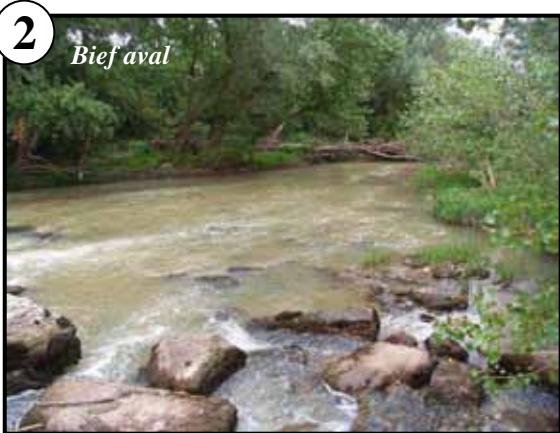
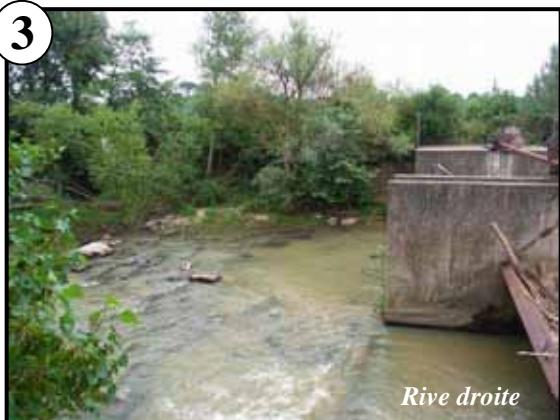
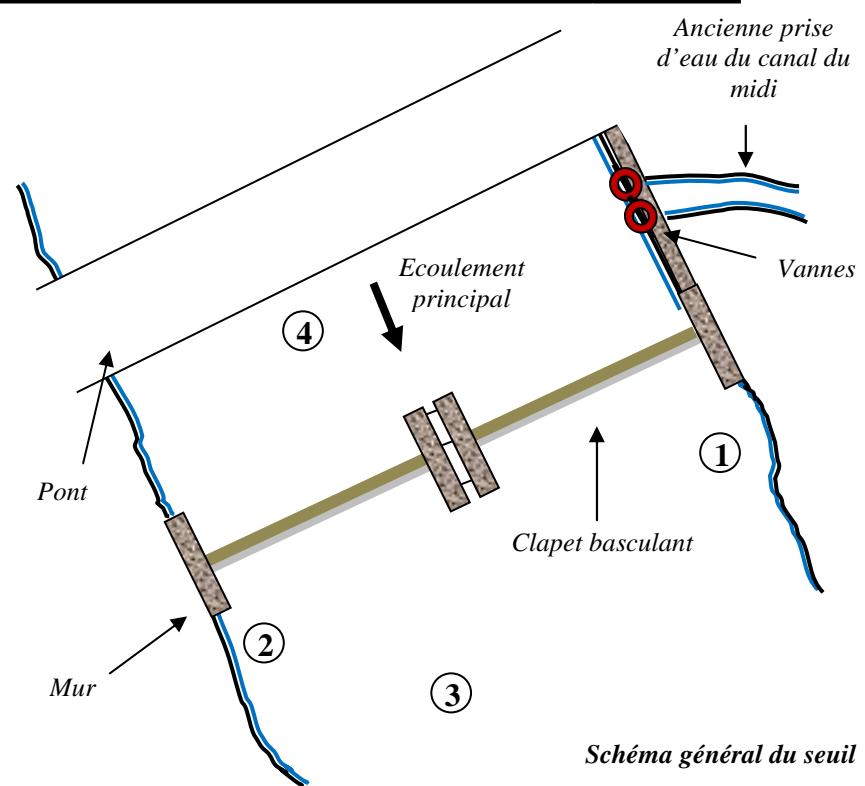
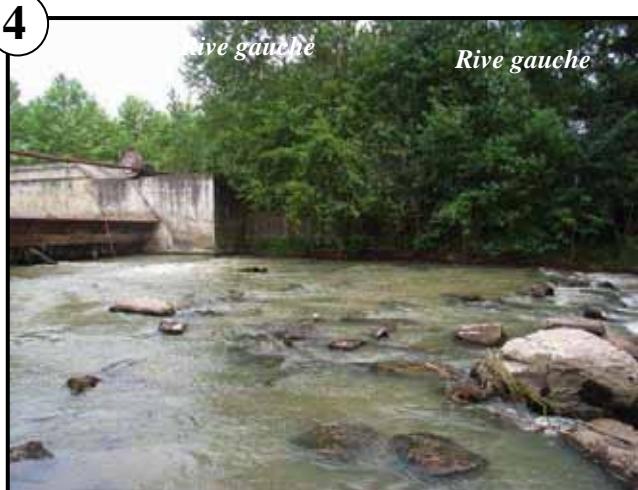
**Entretien :** Dégradé, clapets détériorés (trous, rouille) et non fonctionnels, embâcles

Barrage à clapets basculants, vertical et lisse. Les berges sont emmurées sur les deux rives et l'écoulement s'effectue par infiltration par les clapets.

Cet ouvrage est un obstacle pénalisant pour la migration anadrome des anguilles. Les critères les plus défavorables pour son franchissement sont la verticalité des clapets et l'absence de rugosité. De plus le contournement par les berges est impossible car des murs sont présents sur les deux rives. Le mauvais état des clapets réduit le dénivelé entre les lames d'eau amont et aval lorsque les niveaux d'eau sont plus importants grâce aux trous qui sont présents. Ainsi, l'accès au bief amont peut être envisageable pour les individus dotés d'une bonne capacité de nage dans de telles conditions hydrologiques. Ce barrage provoque donc un blocage et une importante sélection des individus en migration. Par conséquent la note qui lui est attribuée est de 4/5 (très difficilement franchissable, passage possible uniquement en conditions exceptionnelles).

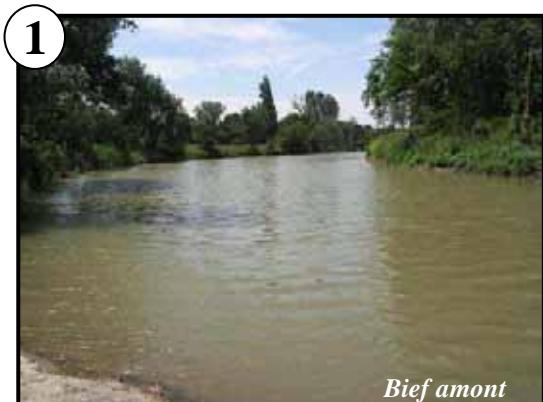
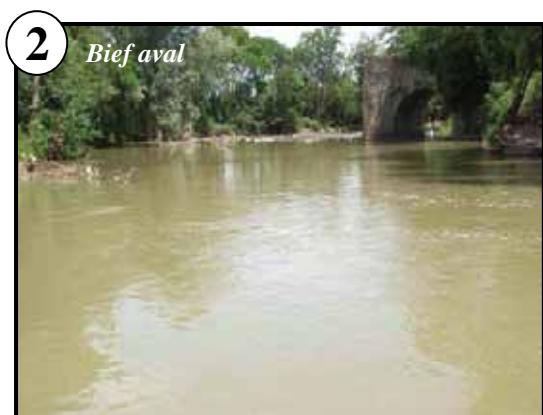
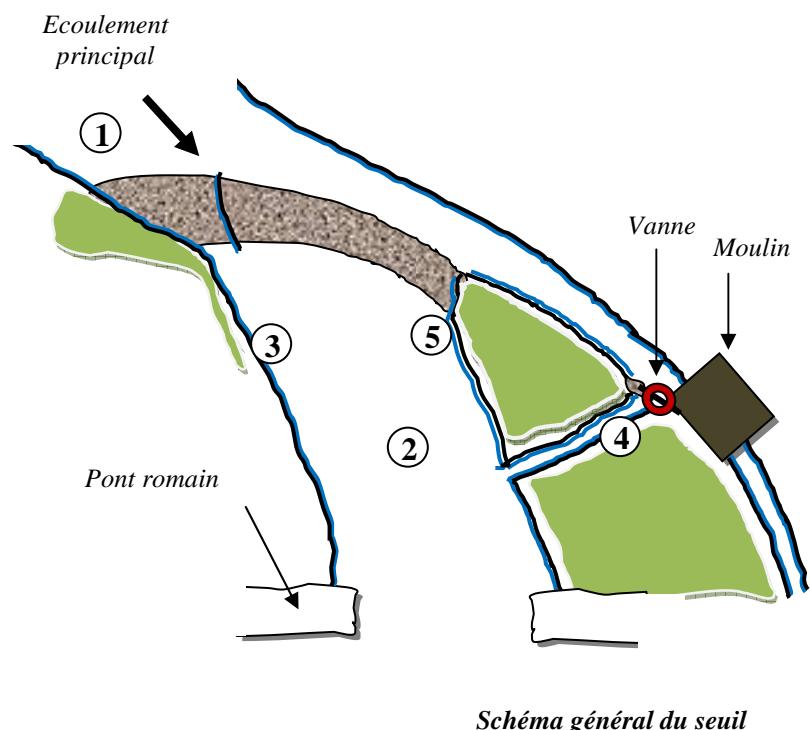
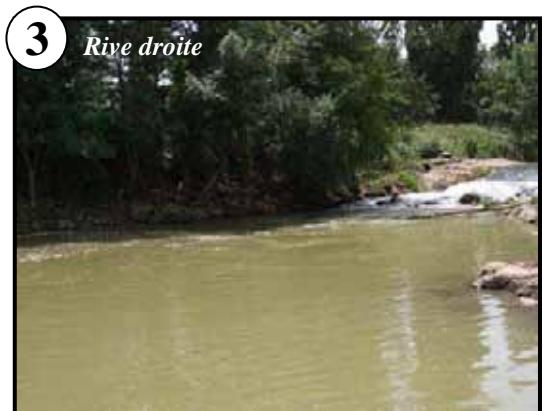
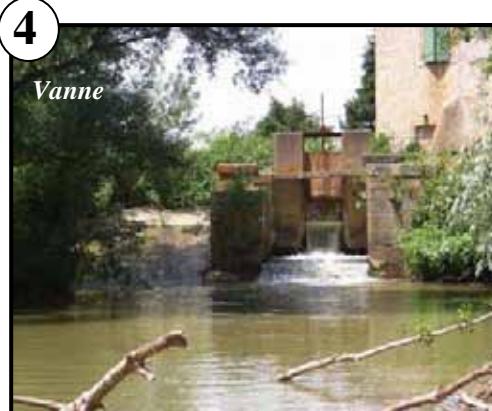
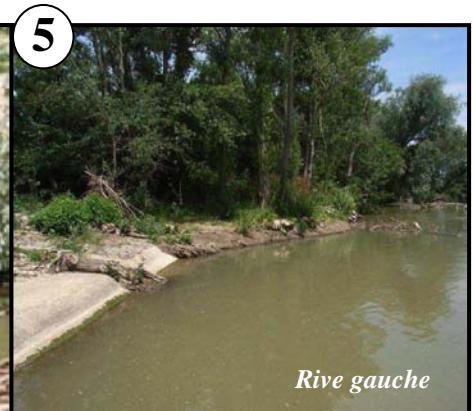
**Entretien :** Parement végétalisé

Ce seuil est un obstacle non négligeable à la migration anadrome des anguilles. L'écoulement absent sur la majorité du seuil le jour de l'expertise (débit de  $0,34\text{m}^3/\text{s}$ ) est le critère limitant le franchissement. De plus, la vitesse d'écoulement au niveau de l'échancrure est trop importante pour permettre le franchissement par nage et par reptation. Les berges, quant à elles, malgré leur végétalisation ont une inclinaison trop importante sur les deux rives pour permettre le contournement. Le beal du moulin ne peut être considéré comme une voie de contournement car l'écoulement s'effectue par une vanne et que la partie bétonnée est asséchée et en pente trop marquée pour être favorable à la reptation. Seuls des individus dotés d'une bonne capacité de reptation auront la possibilité de franchir cet ouvrage lorsque les parements, du seuil et du moulin, seront humides. Les crues permettront également le franchissement de l'ouvrage par nage dans l'écoulement principal en limitant le dénivelé entre les lames d'eau amont et aval. Par conséquent, cet obstacle est difficilement franchissable et provoque un blocage des individus en migration. La note attribuée à ce seuil est donc de 3/5 (difficilement franchissable, impact important en conditions hydrauliques moyennes).

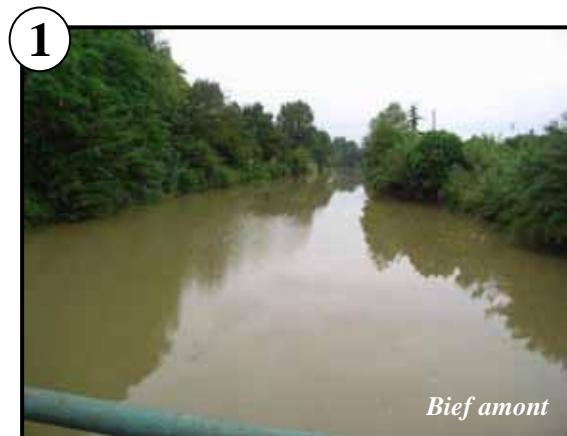
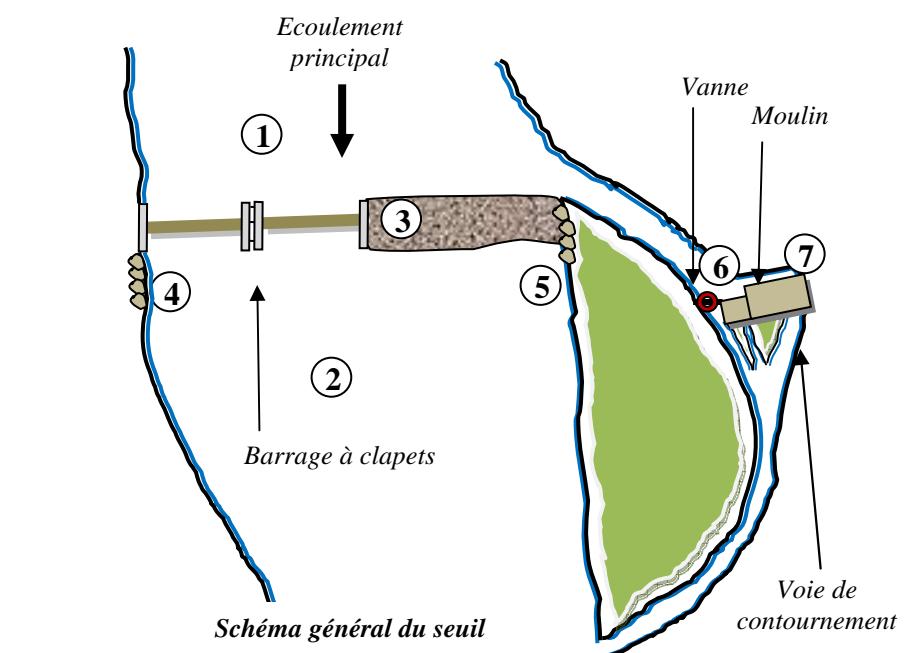
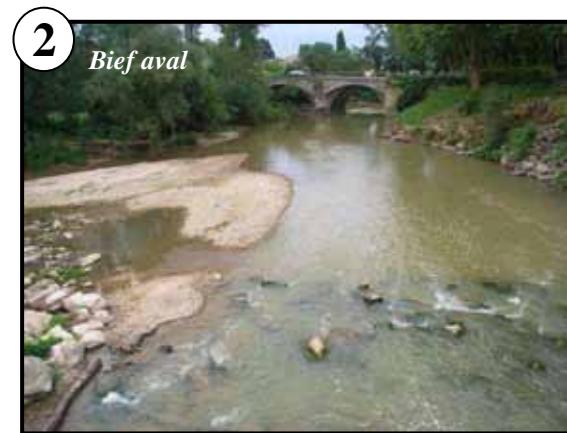
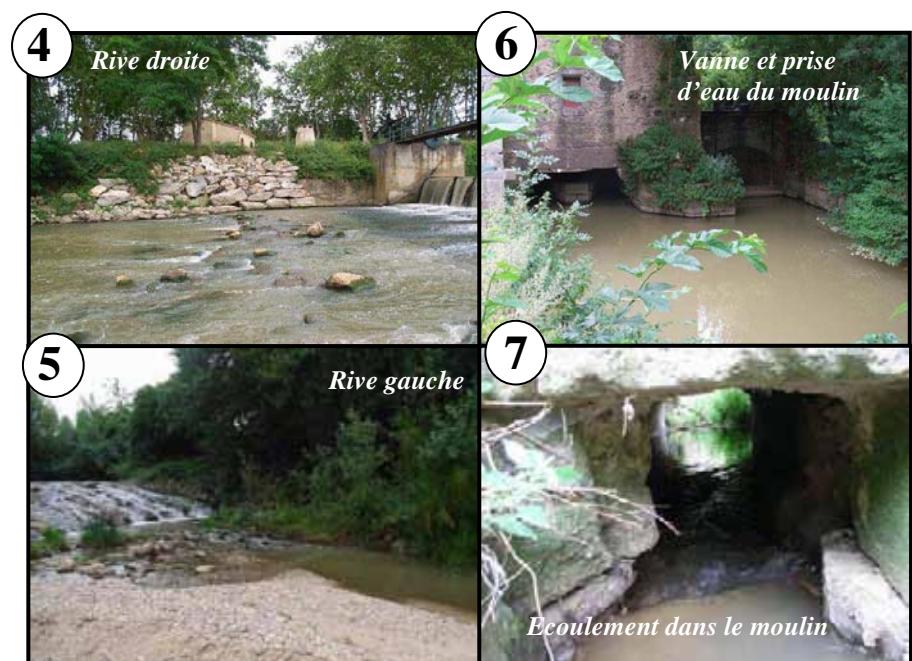
**Entretien :** clapets non fonctionnels

Les clapets basculants en rive droite du seuil sont trop verticaux pour que les anguilles en migration anadrome le franchissent. De plus, ils ne sont plus fonctionnels et ne s'abaissent plus en périodes de crues. Le franchissement n'est donc plus possible par l'écoulement principal en période de crue. La berge en rive droite est enrochée et verticale donc défavorable au contournement par reptation. Au contraire, la partie gauche du seuil offre un parement aval incliné et rugueux favorable à la reptation, d'autant plus qu'un écoulement y était présent sur toute la largeur du parement le jour de l'expertise. Par ailleurs, le beal du moulin situé en rive gauche peut être considéré comme une voie de contournement effective. En effet, malgré la présence d'une vanne, un écoulement sans obstacle s'effectue en rive gauche sous le moulin. Les individus qui se présentent au pied de cet ouvrage vont être bloqués en période d'étiage sévère car l'écoulement s'effectue exclusivement par le beal, et risquent de mettre un certains temps avant de trouver la voie de contournement situer à l'aval. Par conséquent, la note attribuée à ce seuil est de 2/5 (franchissable avec retard, impact en situations hydrauliques limitantes).

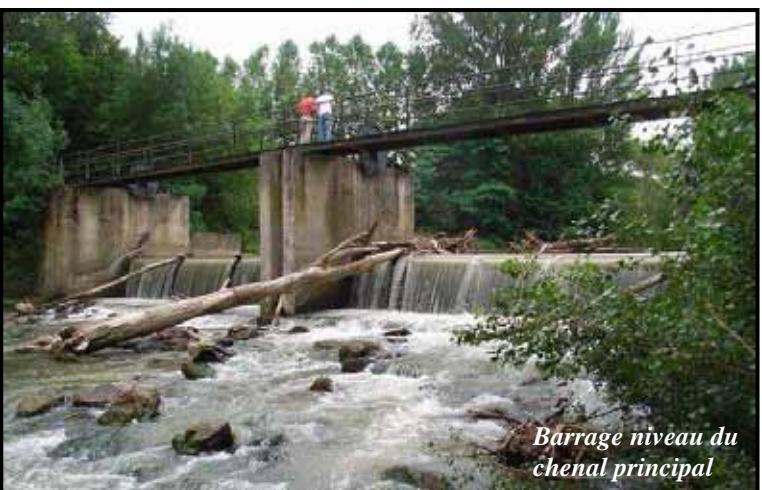
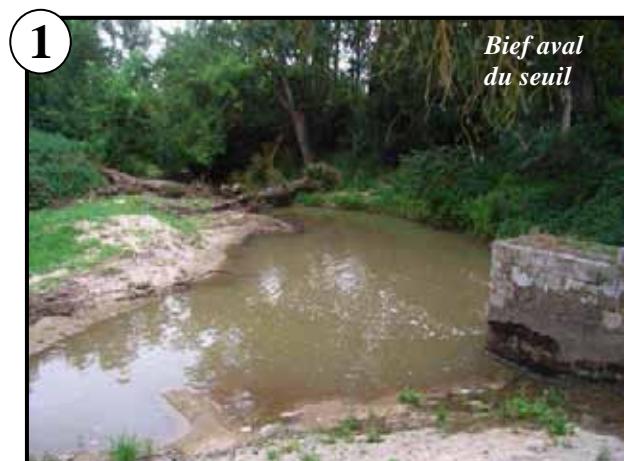
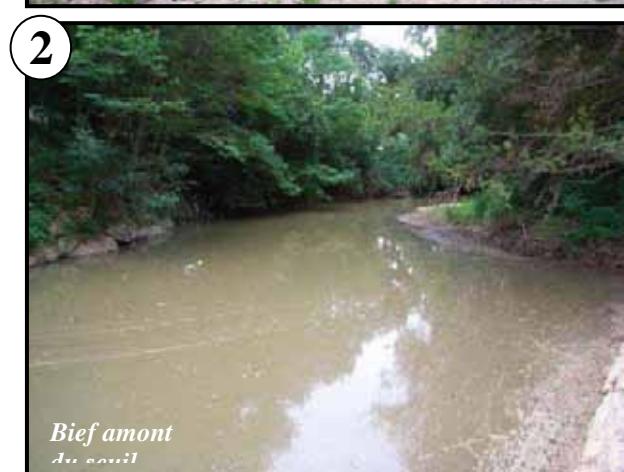
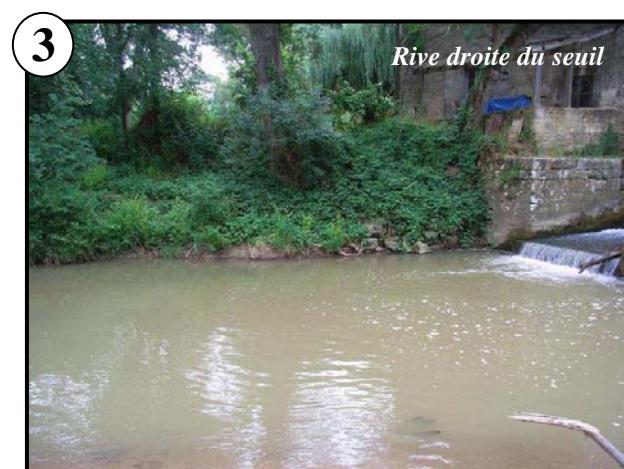
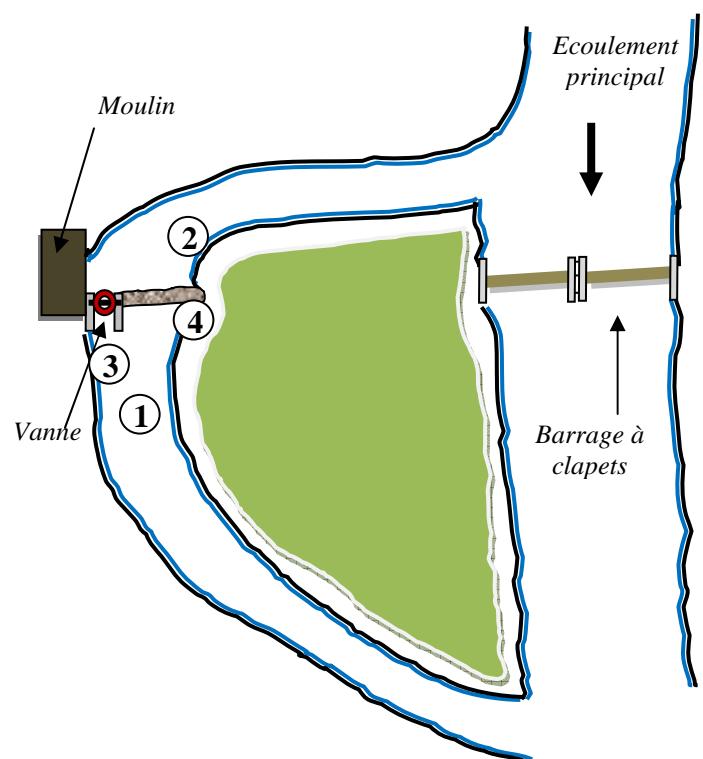
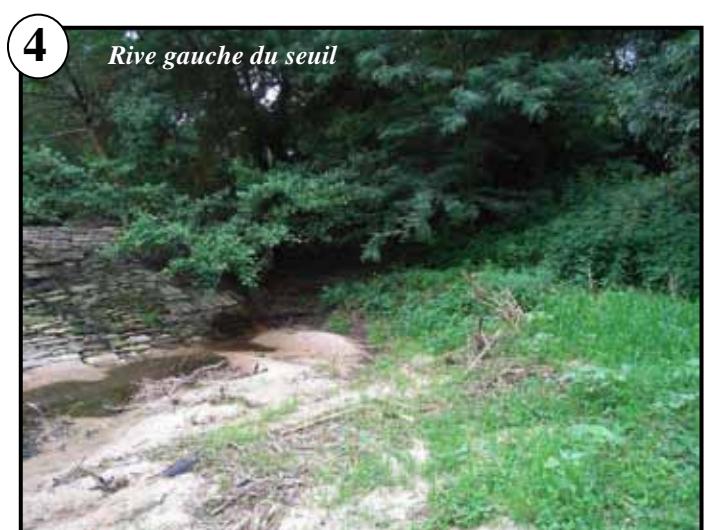
**Entretien :** clapets basculants non fonctionnels

Ces deux ouvrages sont des obstacles non négligeables à la montaison des anguilles. En effet, l'ouvrage dans le chenal principal est très difficilement franchissable vu la hauteur et la verticalité de ses clapets basculants, qui de plus, ne sont plus fonctionnels. Il est également impossible de le contourner car les berges sont emmurées sur les deux rives. A l'étiage, l'écoulement s'effectue uniquement par le chenal secondaire et le seuil qui y est présent semble plus facilement franchissable. En effet, bien que la pente y soit marquée, son parement aval est très rugueux et les individus dotés de bonnes capacités de reptation parviendront à rejoindre le bief amont. Cependant, l'écoulement, le jour de l'expertise s'effectuait exclusivement par les vannes en rive droite. Le parement aval était sec, ce qui est un critère défavorable pour la reptation des anguilles. Par conséquent, le franchissement de l'obstacle ne serait possible que lors d'événements pluvieux par le chenal secondaire et en périodes de crues. Le barrage situé dans le chenal principal provoque un blocage très important de la population migrante et les individus qui accèdent au chenal secondaire subissent un blocage moins important. Par conséquent, la note attribuée à ce seuil est de 3/5 (difficilement franchissable, impact important en conditions hydroclimatiques moyennes).
