# ÉTUDE DES CONDITIONS DE MIGRATION ANADROME DE L'ANGUILLE SUR LES FLEUVES CÔTIERS MÉDITERRANÉENS : BERRE, ORBIELU, FRESCUEL, JAUR, GAPEAU, REAL MARTIN, BRAQUE, CAGNE, VAR, PAILLONS

2009 - N°10/16 (ANNEXES)

**Étude des conditions de migration anadrome de l'Anguille  
(*Anguilla anguilla*) sur les fleuves côtiers méditerranéens  
-Berre, Orbieu, Fresquel, Jaur, Gapeau, Real Martin,  
Brague, Cagne, Var, Paillons**

**Campagne d'étude 2009**

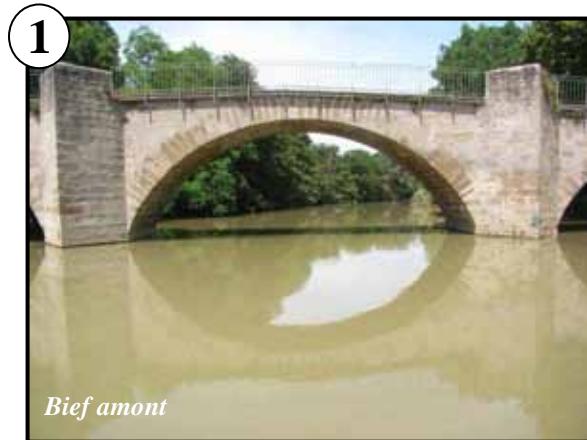
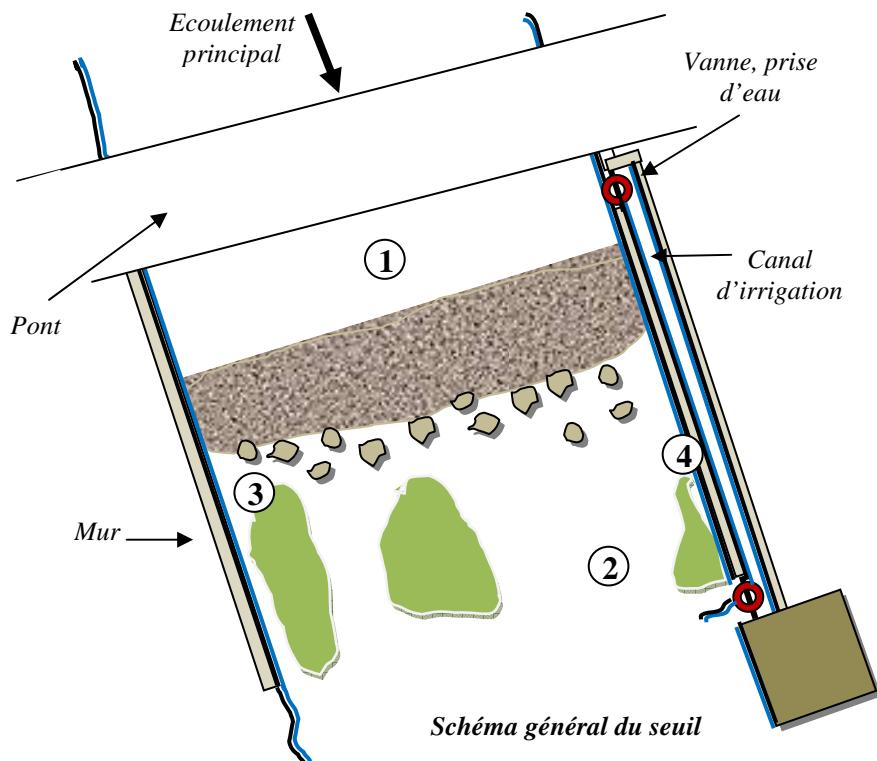
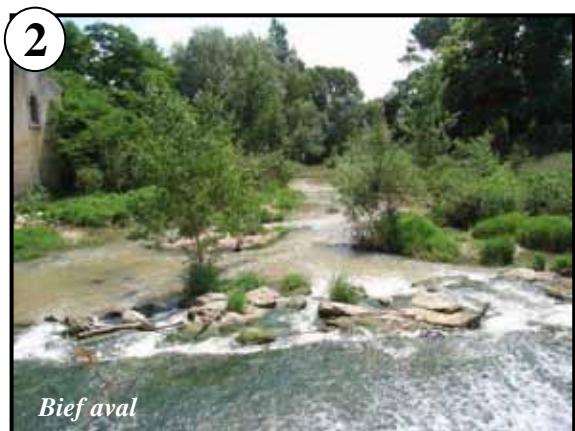
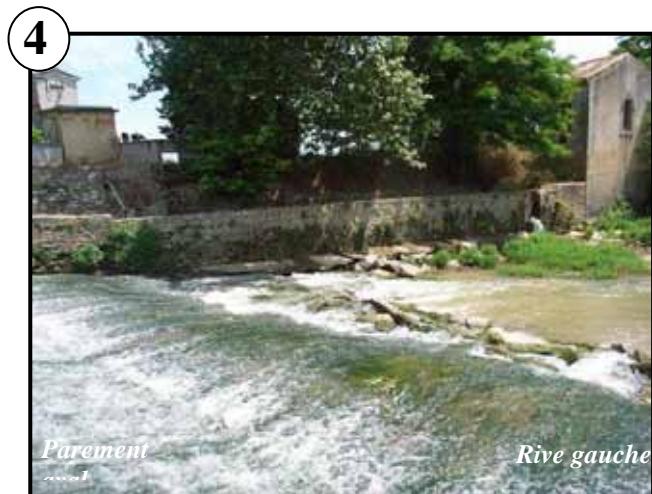
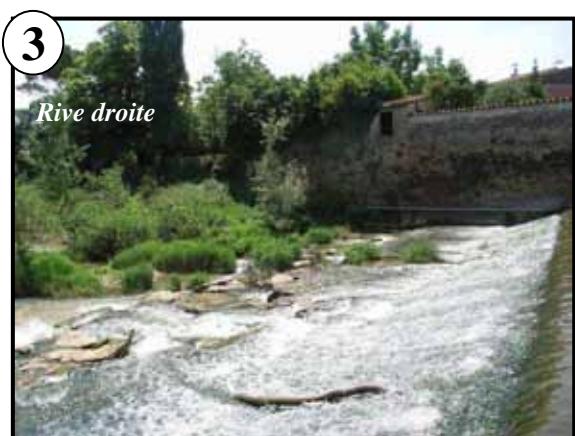
**Entretien :** Bon état

La partie basse de ce seuil en enrochements libres offre des caractéristiques favorables pour la reptation des anguilles en montaison, de même que la partie bétonnée et inclinée du parement aval. La partie supérieure du seuil quant à elle est plus pénalisante pour le franchissement car elle présente une crête en pente plus marquée. En condition d'étiage avec un écoulement limité, le franchissement devrait être possible pour les individus dotés d'une bonne capacité de reptation. Cependant en conditions moyennes cet ouvrage va engendrer un retard et une importante sélection sur la population migrante. D'autre part, le contournement de l'ouvrage est impossible par les berges car elles sont emmurées et que le canal d'irrigation en rive gauche n'est pas une voie de contournement possible à cause de la présence d'une vanne. Par conséquent la note qui lui est attribuée est de 3/5 (difficilement franchissable, impact important en conditions hydrauliques moyennes).

La grille d'aide à la notation de l'ONEMA propose une note de 2/5, mais la crête bétonnée du seuil va provoquer une sélection dans la population migrante

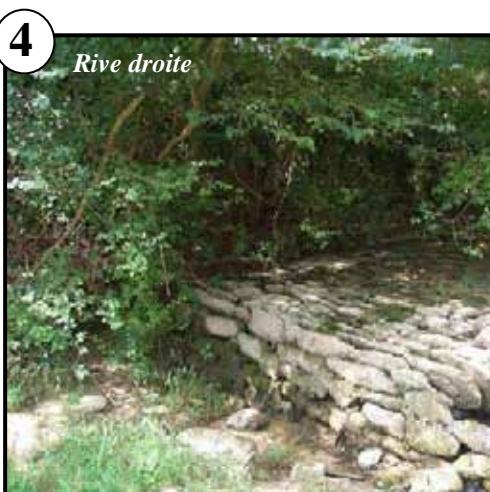
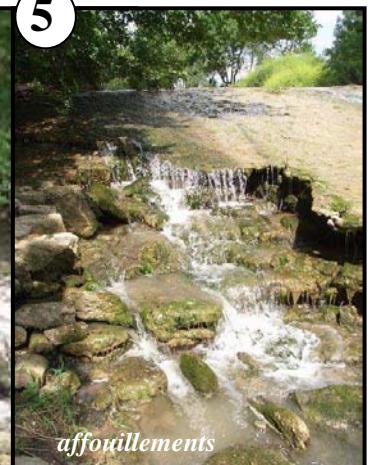
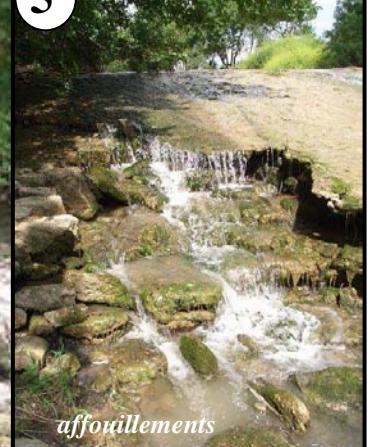
**Entretien :** affouillements en partie centrale du seuil

La marche en partie basse présente sur la majorité du seuil rend le franchissement difficile pour les anguilles en montaison. De plus, les berges abruptes ne permettent pas le contournement de l'ouvrage. Malgré un parement aval très rugueux en rive droite l'absence d'écoulements sur la partie basse réduisait considérablement les possibilités de franchissement par reptation, le jour de l'expertise. Cependant, des débits plus importants, ce qui est le cas sur la majorité de la période de migration, créeront des écoulements en rive droite qui favoriseront l'accès au bief amont. Les individus qui se présentent à ce seuil vont donc être bloqués en période d'étiage. Par conséquent la note attribuée à ce seuil est de 3/5 (difficilement franchissable, impact important en conditions hydroclimatiques moyennes).

La notation de la grille de l'ONEMA propose une note de 3,5/5, plus sévère que celle de l'expertise, mais la forte rugosité du parement aval en rive droite justifie la note de l'expertise.

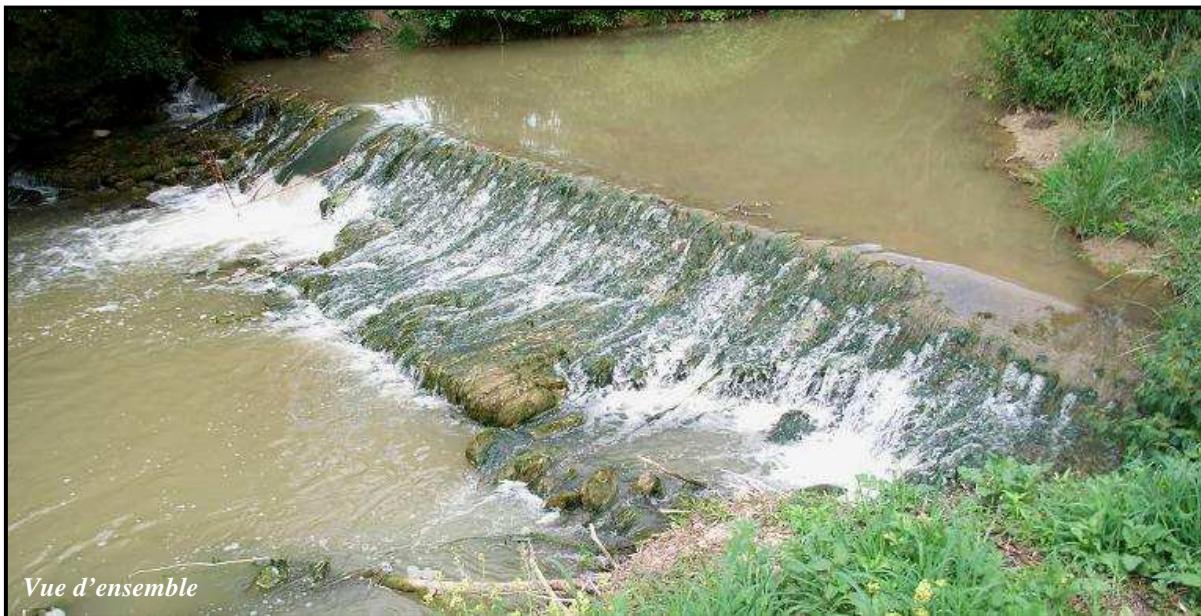
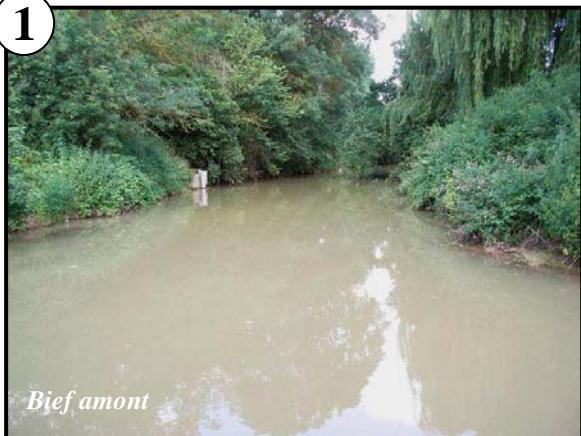
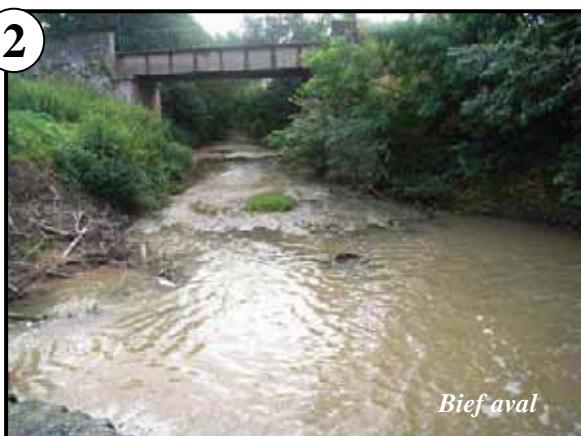
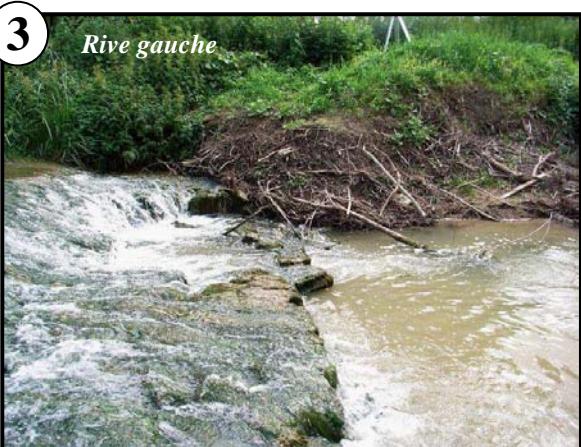
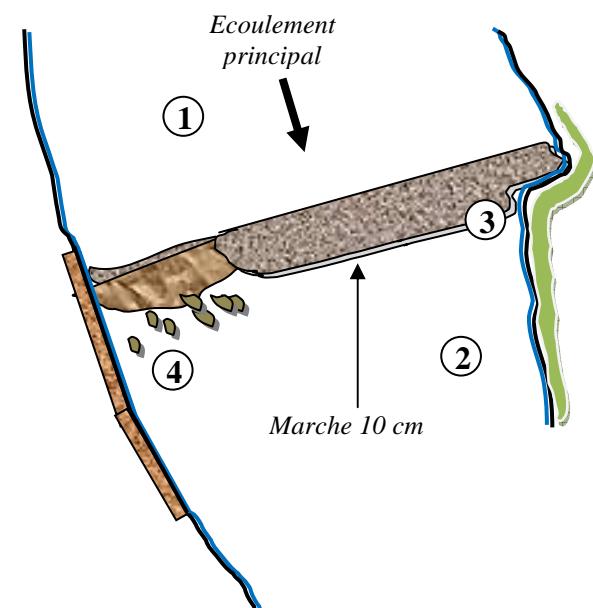
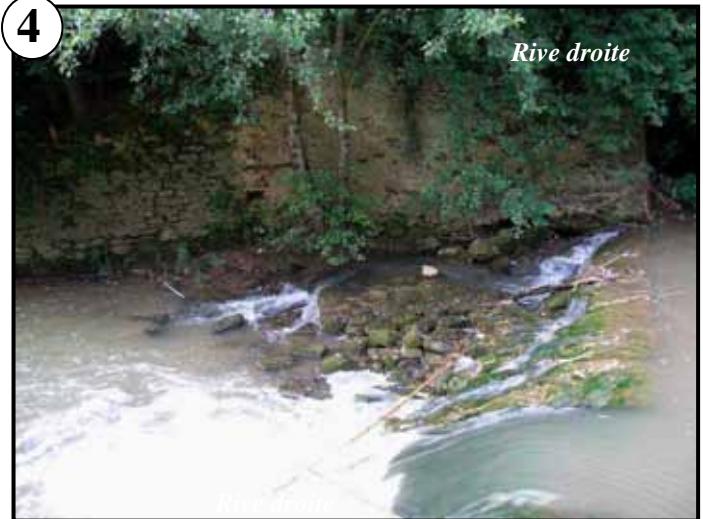
**Entretien :** seuil dépareillé en rive droite

Les enrochements libres et l'inclinaison du parement aval en rive droite sont des éléments favorisant le passage des anguilles en migration anadrome. La partie centrale du seuil, malgré la rugosité du parement aval favorable à la reptation, est difficilement franchissable à cause de la pente marquée qu'il a à cet endroit. La berge en rive droite n'offre pas de possibilité de contournement car elle est emmurée. En rive gauche, elle est végétalisée et en pente marquée. Le contournement n'y semble pas possible pour des débits semblables à celui rencontré le jour de l'expertise mais la végétation favorise la reptation au niveau de l'écoulement périphérique lorsque les niveaux sont plus eaux. Ce seuil difficilement franchissable en partie centrale offre tout de même des voies potentielles de franchissement au niveau de la berge en rive gauche et en partie droite du seuil. Par conséquent, le blocage créé par cet ouvrage va être limité en conditions hydrauliques moyennes et plus important en périodes de hautes eaux. La note qui lui est attribuée est donc de 2/5 (franchissable mais avec retard, impact en situations hydrauliques limitantes)

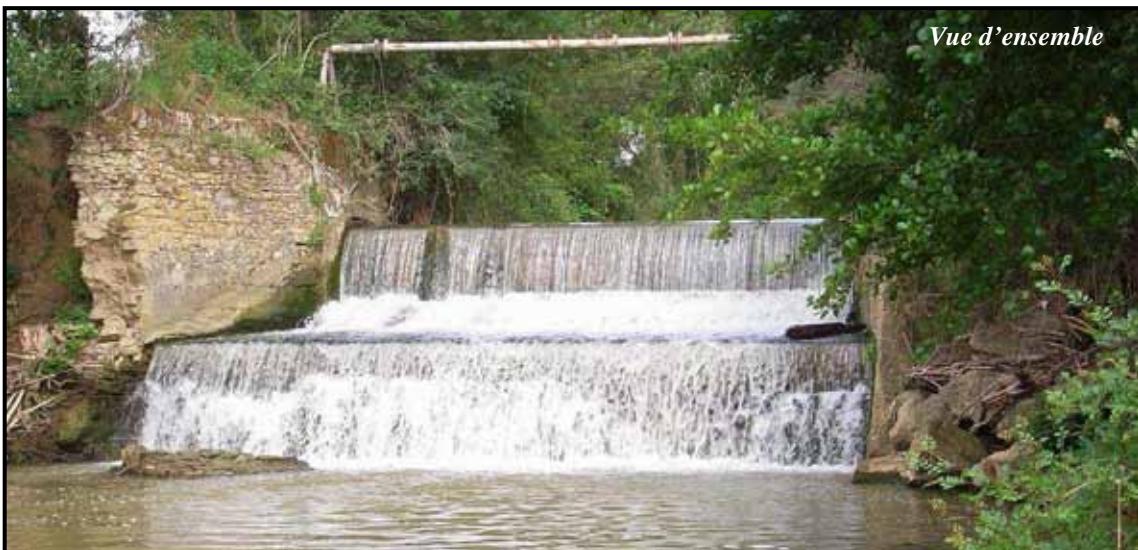
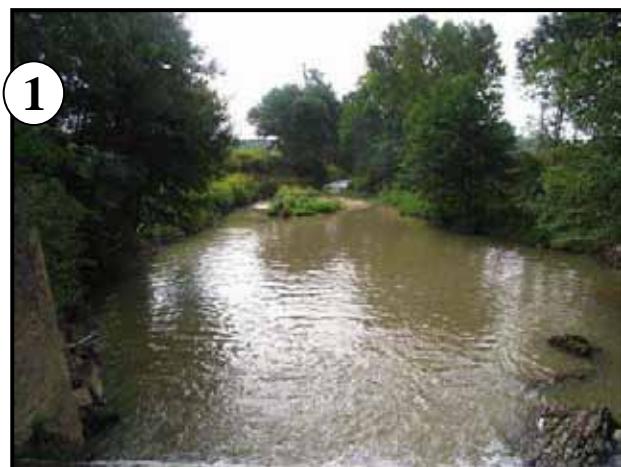
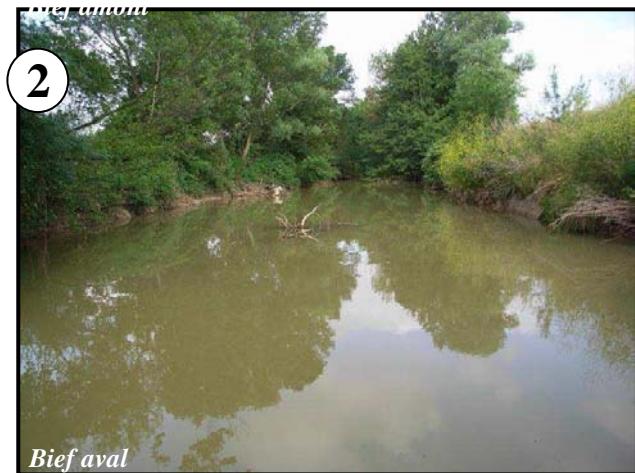
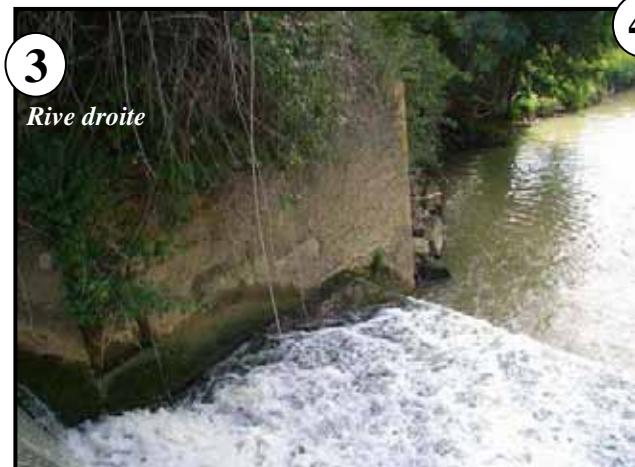
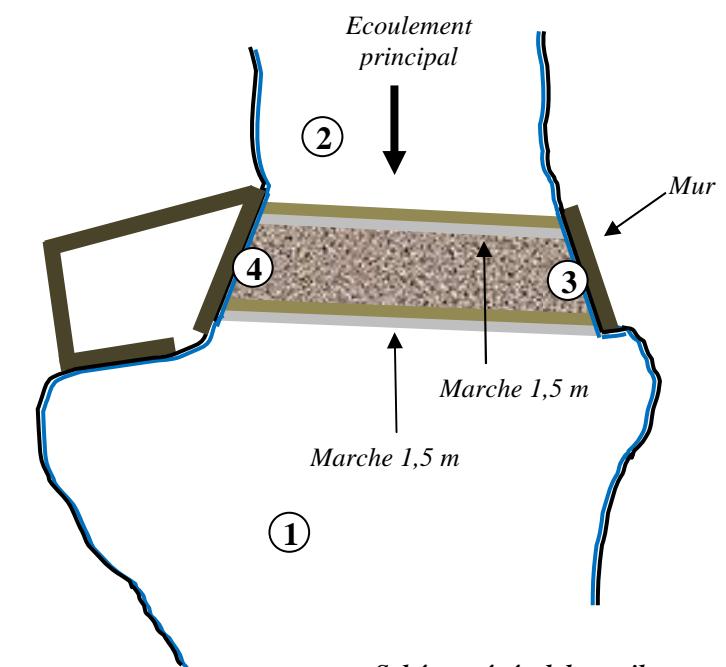
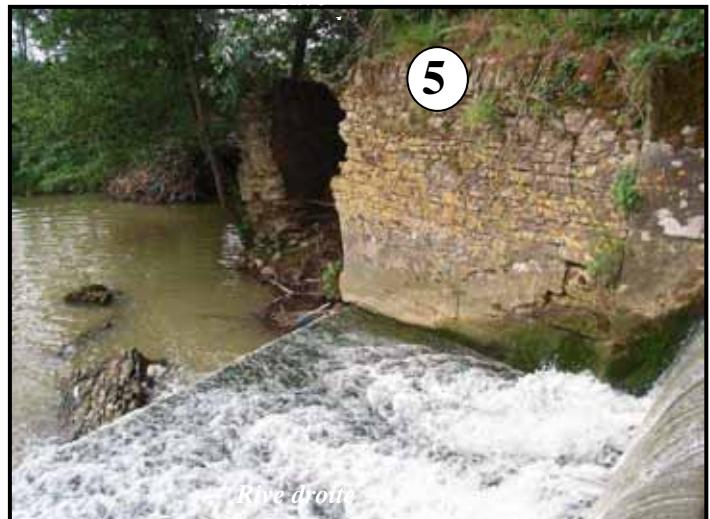
**Entretien :** Bon état

La verticalité du parement aval ainsi que la hauteur de ce seuil sont des critères pénalisants pour la migration anadrome des anguilles. Son contournement n'est pas possible par les berges car elles sont emmurées sur les deux rives. Seule une crue qui noierait le seuil pourrait offrir une possibilité de franchissement par l'écoulement principal. Cependant seuls les individus dotés d'une bonne capacité de nage seront susceptibles d'y parvenir. Par conséquent, les anguilles qui parviennent au pied de ce seuil subissent un blocage très important. La note attribuée à ce seuil est donc de 4/5 (très difficilement franchissable, passage dans des conditions exceptionnelles)

La note obtenue par la grille d'aide à la notation de l'ONEMA est de 4,5/5 mais cet ouvrage n'est pas considéré comme totalement infranchissable.

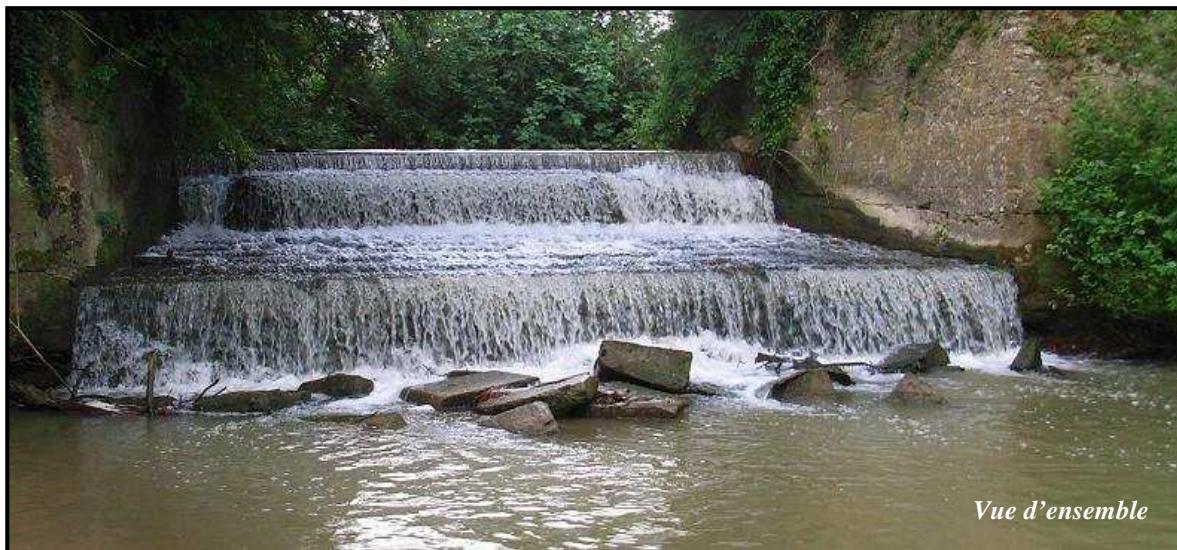
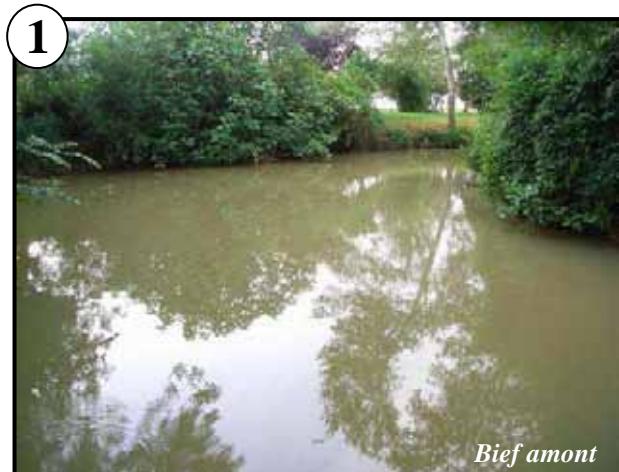
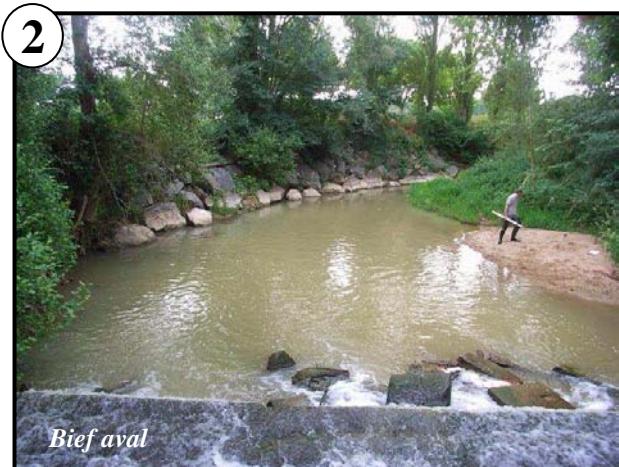
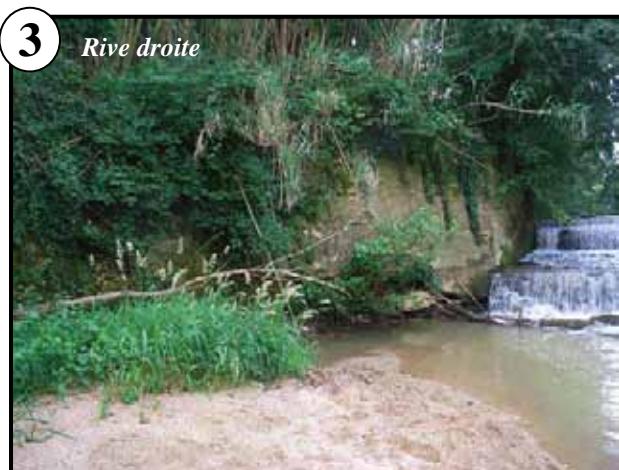
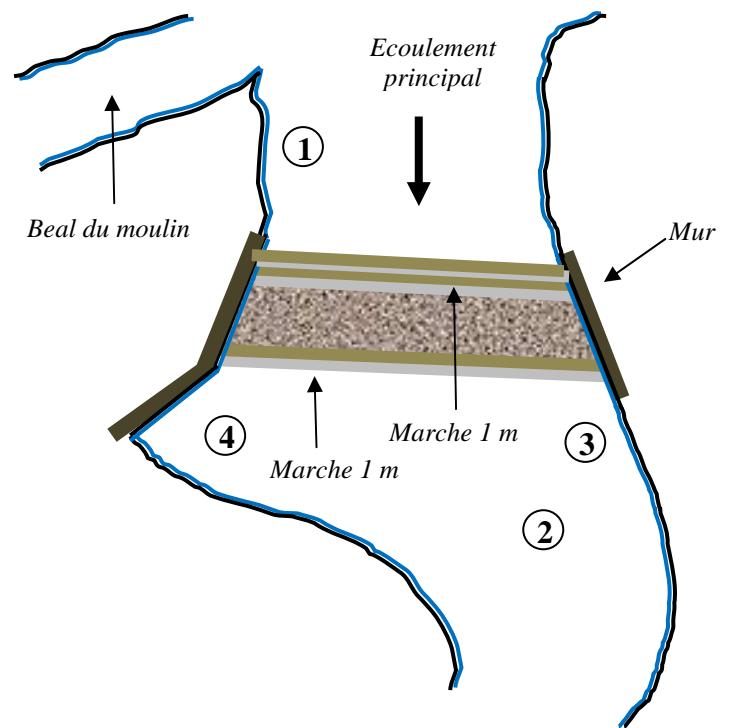
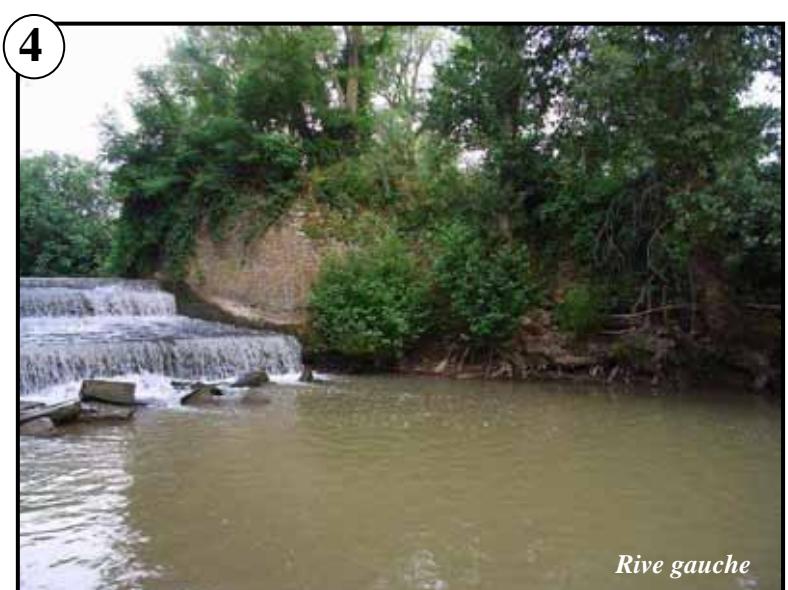
**Entretien :** Bon état

Cet ouvrage par la verticalité de son parement aval est un obstacle pénalisant pour la migration anadrome des anguilles. Le contournement de ce seuil n'est pas possible par les berges car elles sont emmurées sur les deux rives. Par conséquent, les individus qui parviennent au pied de ce seuil, majoritairement de grande taille étant donné la distance de la mer, subissent un blocage très important. Seules les crues permettront à certains individus d'accéder au bief amont lorsque le dénivelé entre les lames d'eau amont et aval seront effacées. La note attribuée attribuée à ce seuil est donc de 4/5 (très difficilement franchissable, passage dans des conditions exceptionnelles)

La note obtenue par la grille d'aide à la notation de l'ONEMA est de 4,5/5 mais cet ouvrage n'est pas considéré comme totalement infranchissable.

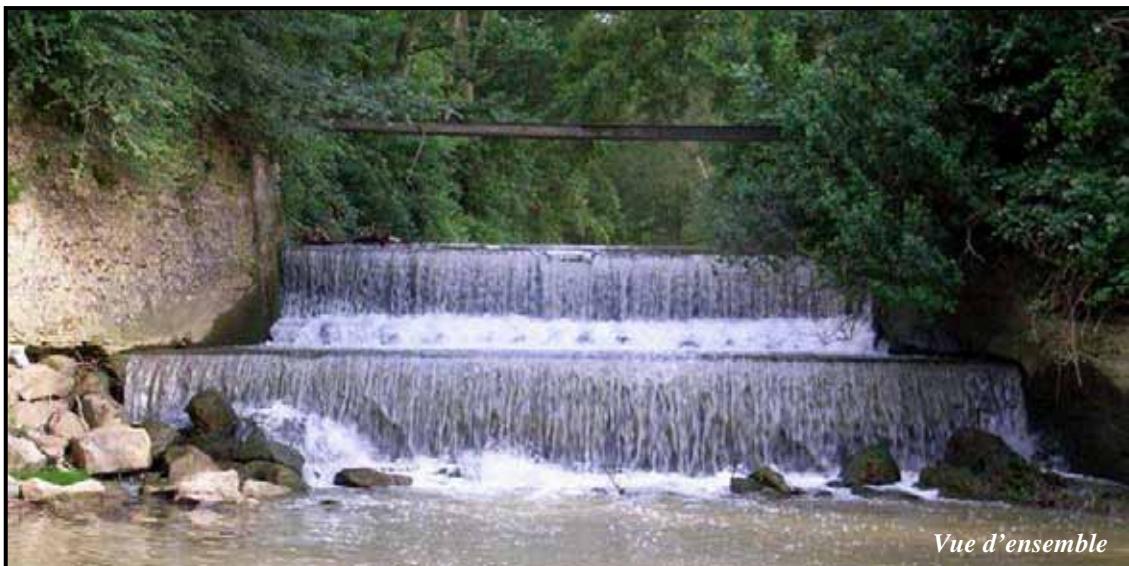
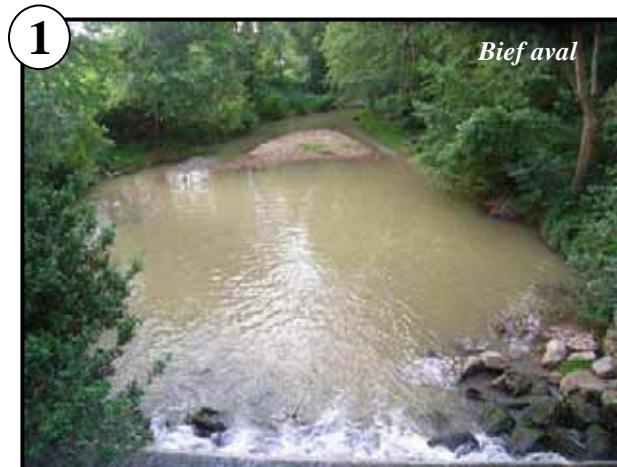
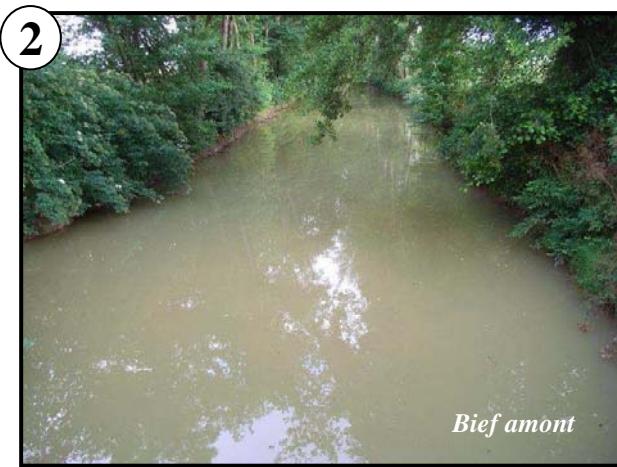
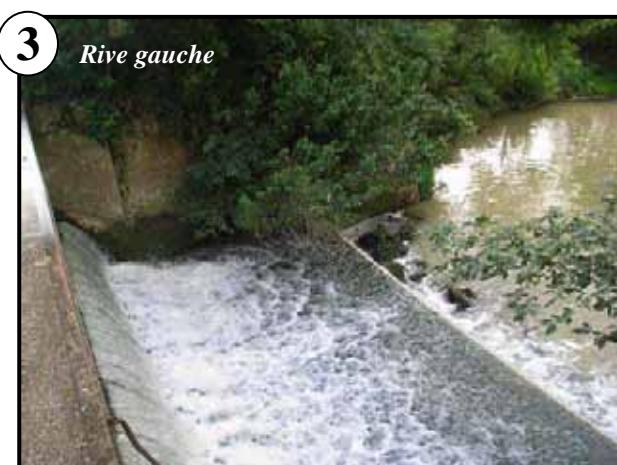
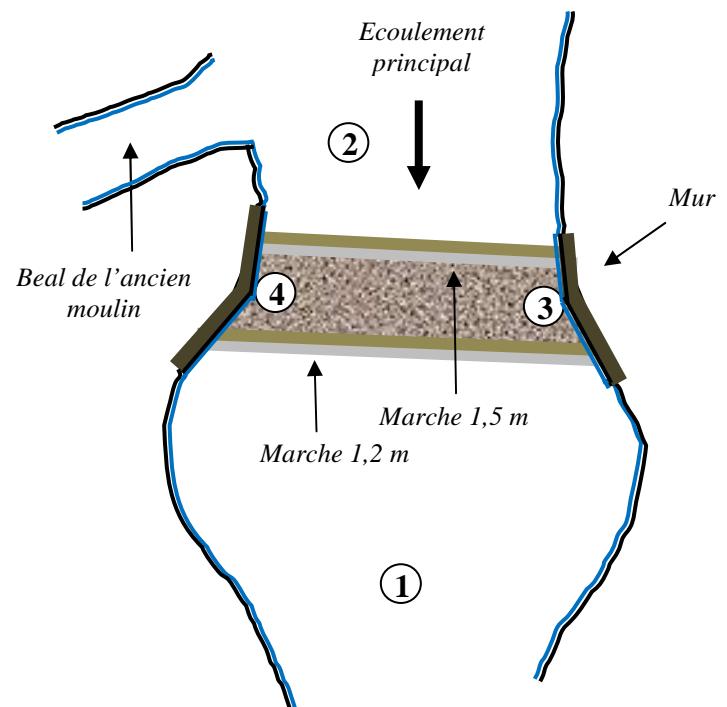
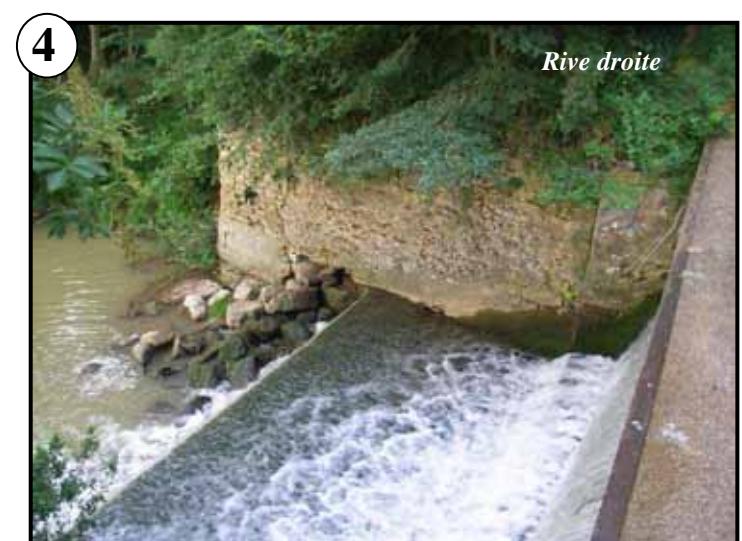
**Entretien :** Bon état

La note obtenue par la grille d'aide à la notation de l'ONEMA est un peu plus sévère, mais cet ouvrage n'est pas considéré comme totalement étanche à la migration.

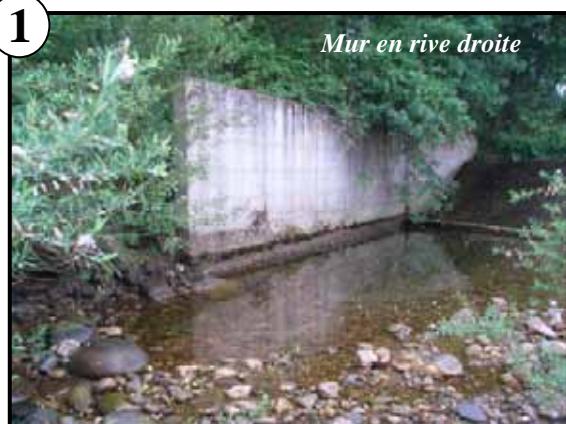
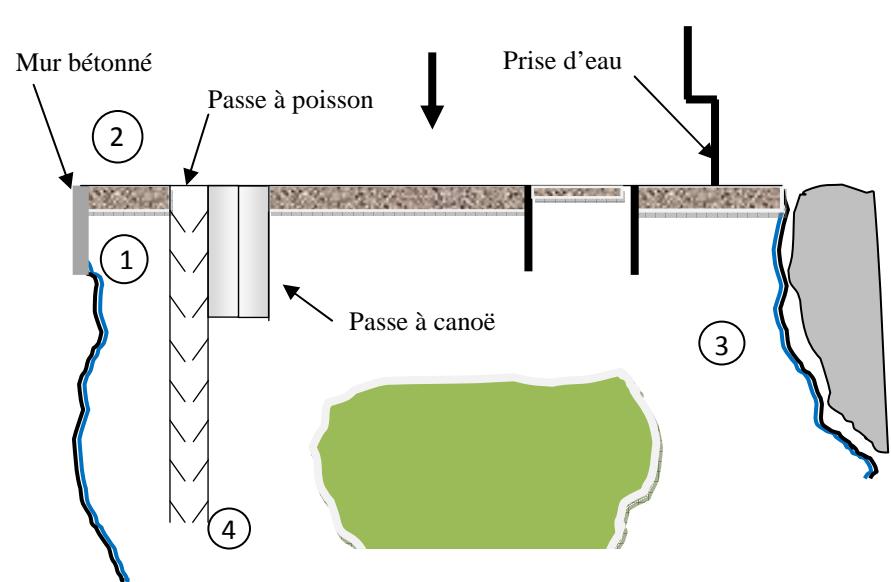
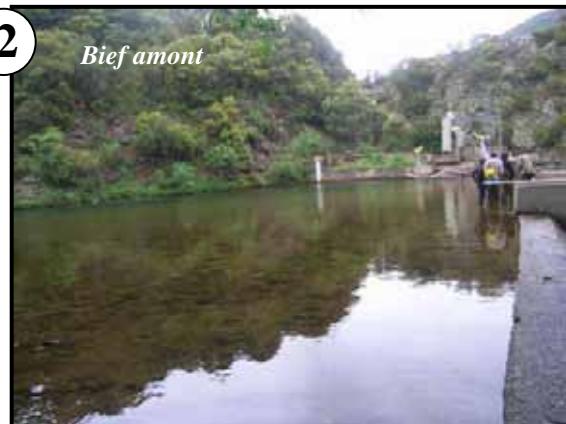
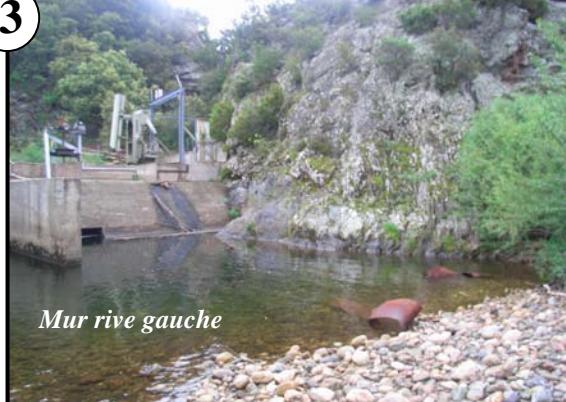
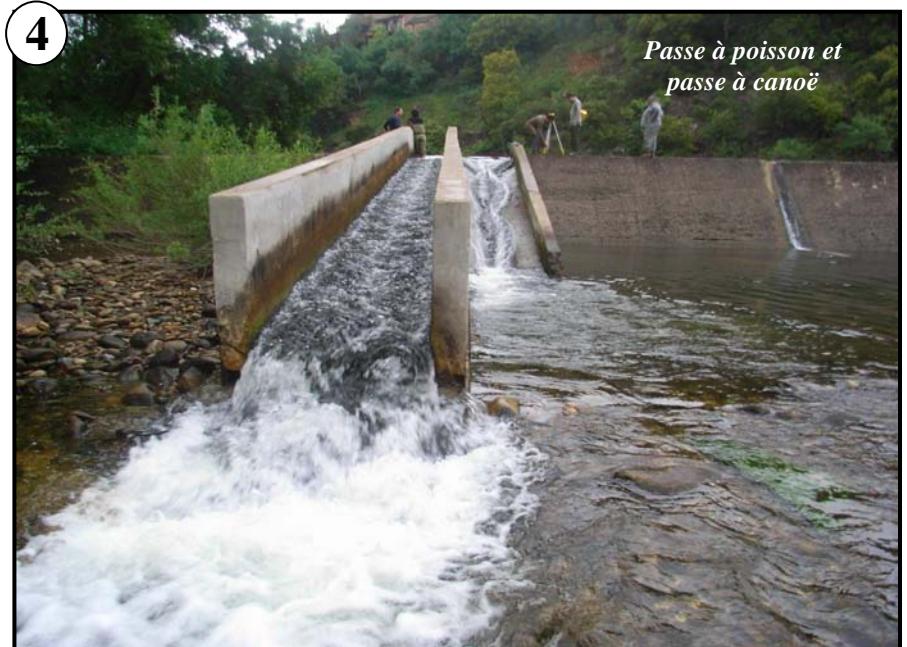
Les caractéristiques physiques de ce seuil sont pénalisantes pour la migration anadrome de l'Anguille. En effet, le parement aval est vertical sur toute la longueur du seuil et présente une hauteur importante. De plus, la présence de murs sur les deux rives ne permet pas le contournement de l'ouvrage. La passe à poissons de type passe à ralentisseurs n'est pas adaptée à l'Anguille. En effet, la vitesse d'écoulement au sein de celle ci est trop importante par rapport aux capacités de nage de l'Anguille et l'accès y est difficile à cause de la présence d'une marche d'une vingtaine de centimètres. Seule la passe à canoë peut offrir une possibilité de franchissement par reptation en périphérie de l'écoulement, mais l'accès au bief amont sera difficile vue l'importance de l'écoulement en partie supérieure de la passe (pour des débits rencontrés le jour de l'expertise ( $2,19 \text{m}^3/\text{s}$ ). La note de l'expertise est donc de 4/5 correspondant à un ouvrage très difficilement franchissable, dont le passage n'est possible qu'en conditions exceptionnelles.

La note obtenue avec la grille ONEMA est un peu plus sévère mais ne tient pas compte de la présence de la passe à poisson, de plus cet ouvrage n'est pas considéré comme étanche à la migration de l'Anguille.

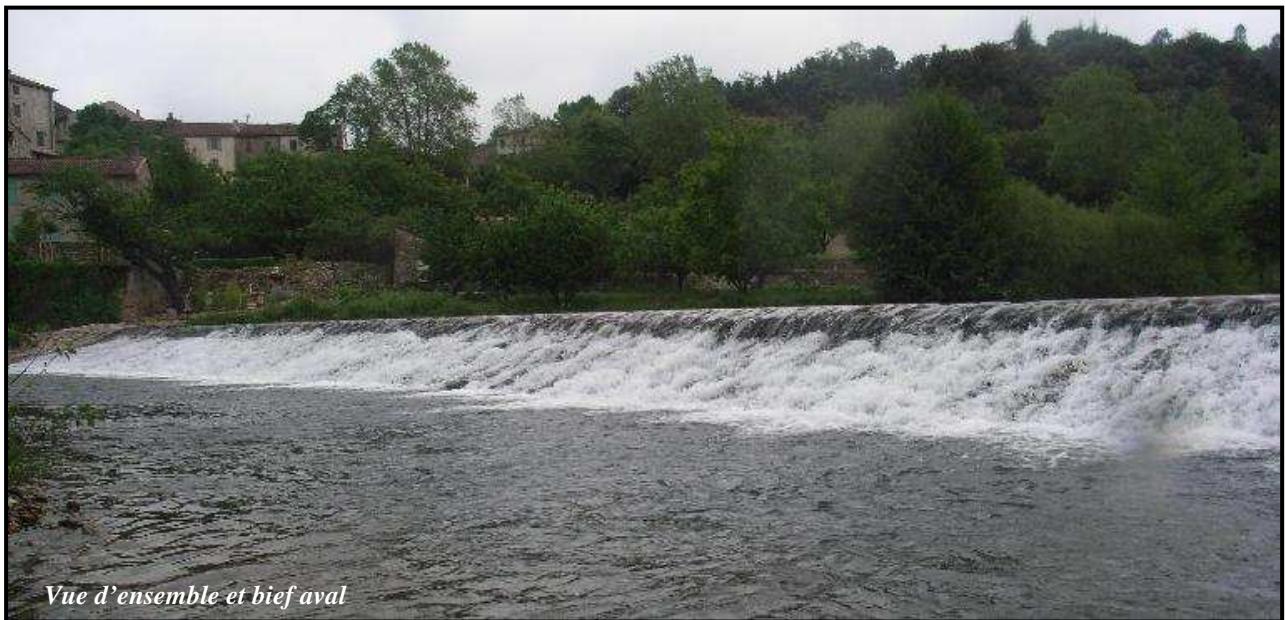
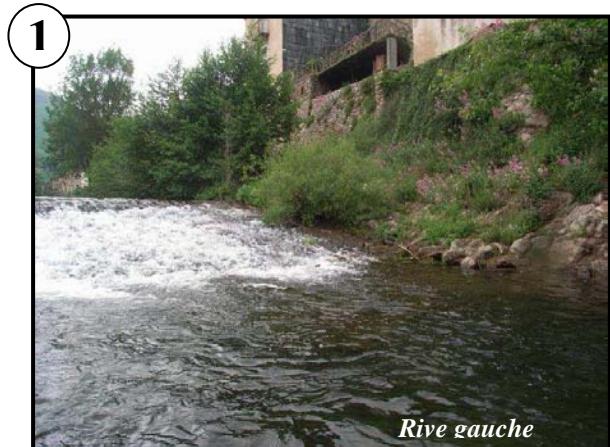
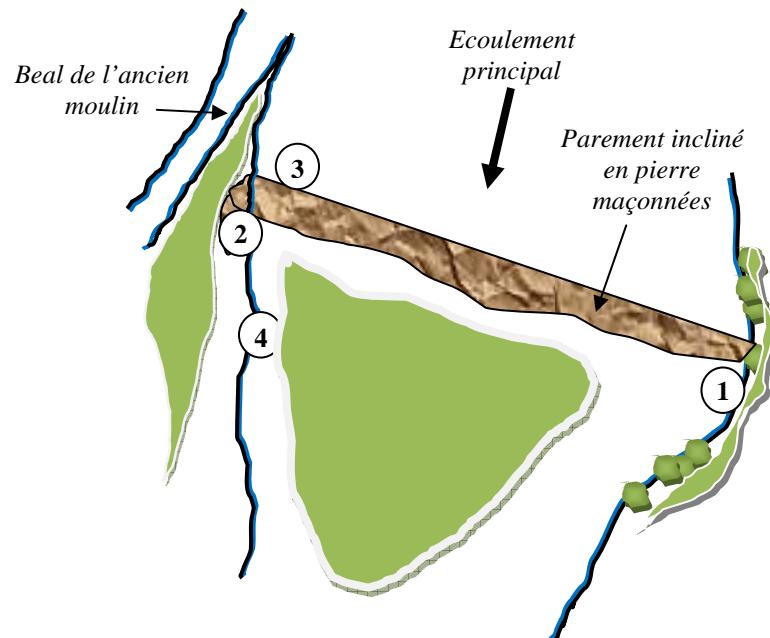
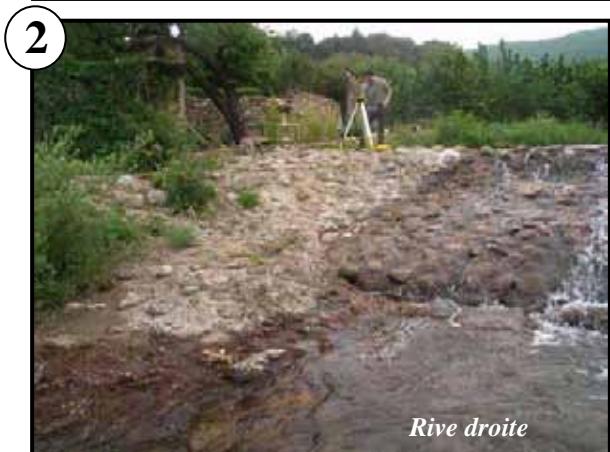
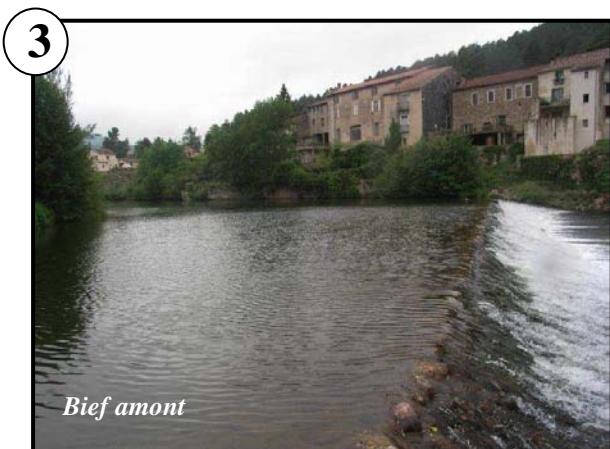
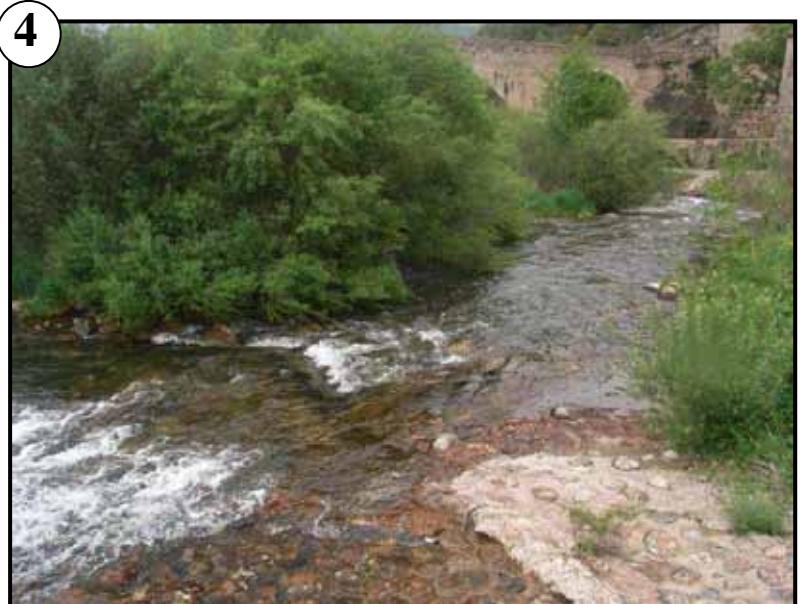
L'inclinaison et les matériaux de construction de ce seuil sont favorables à la montaison de l'Anguille. Les pierres maçonées rendent le parement aval rugueux et facilitent la reptation. Malgré une vitesse d'écoulement importante en partie centrale du seuil, les individus migrants ont la possibilité de franchir l'ouvrage par reptation au niveau des écoulements périphériques. Les berges, en pente douce, sont également favorables au contournement de l'ouvrage mais ne sont effectives uniquement lors d'épisodes pluvieux lorsque les berges sont humidifiées. En conditions limitantes (hautes eaux) cet ouvrage est difficilement franchissable en partie centrale. Les individus en migration dans ces conditions, doivent trouver une voie de contournement au niveau des berges, pouvant créer ainsi un retard au niveau de la montaison. Par conséquent, la note attribuée à ce seuil est de 2/5 (franchissable avec retard, impact en conditions hydroclimatiques limitantes).

La note obtenue par la grille d'aide à la notation de l'ONEMA est légèrement moins sévère, mais ne considère pas la largeur du seuil pouvant engendrer un retard lorsque les débits sont importants et que seuls les écoulements périphériques offrent des voies de franchissement.

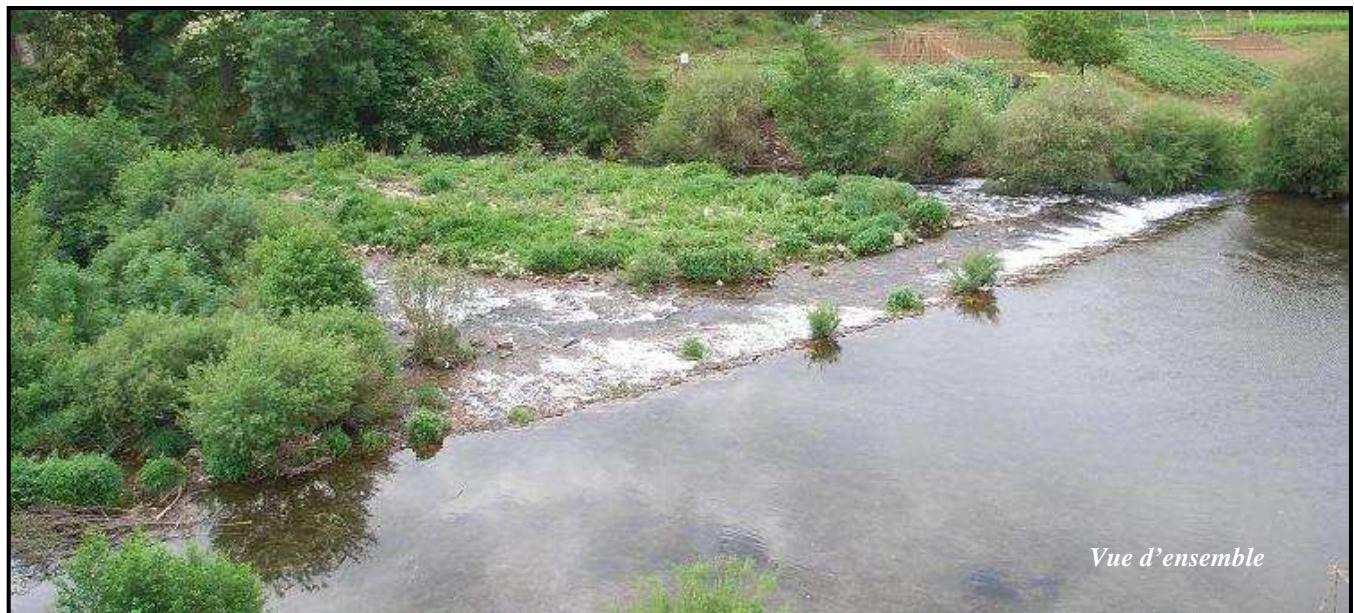
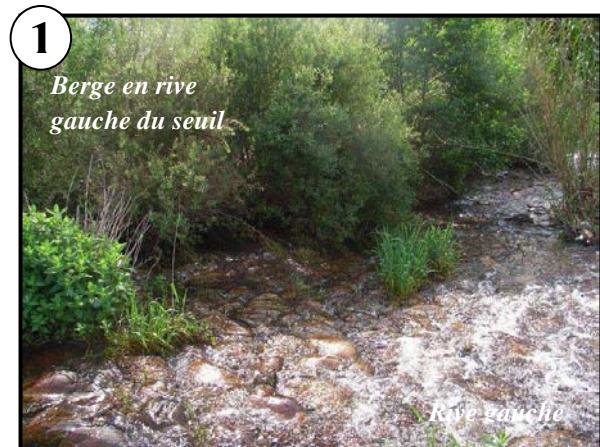
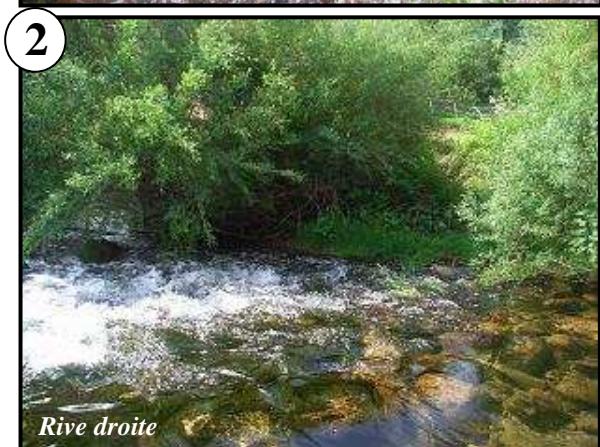
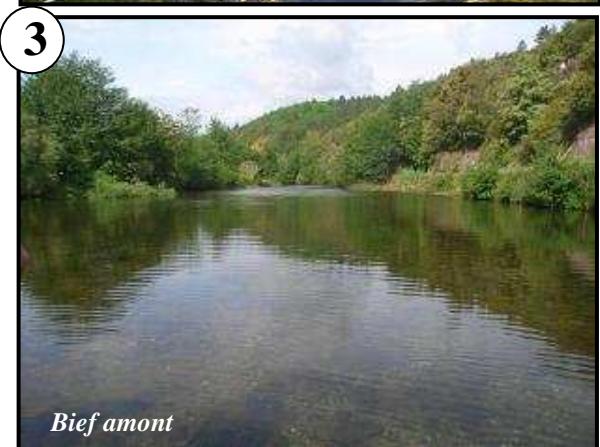
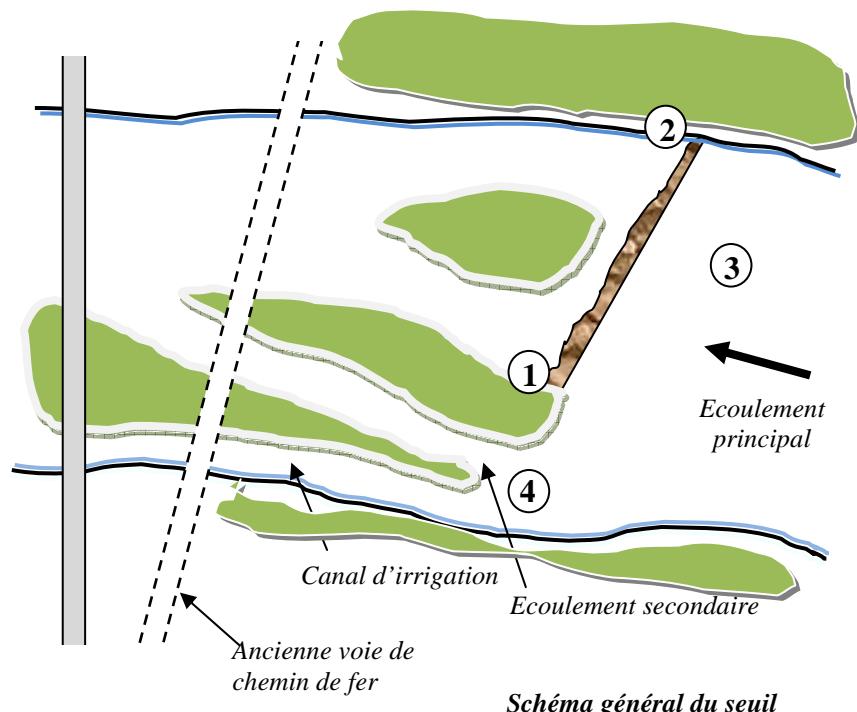
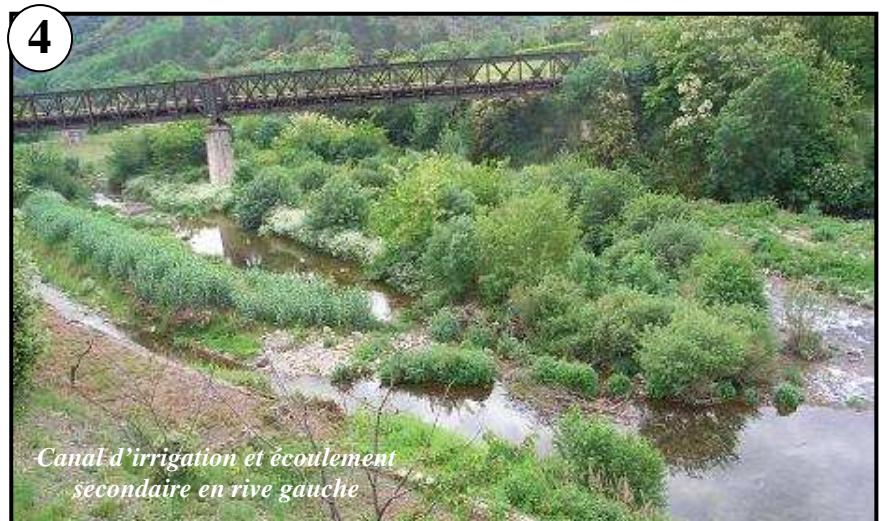
Ce seuil par l'inclinaison et la rugosité de son parement aval ne constitue pas un obstacle pénalisant à la montaison de l'Anguille. Que se soit en conditions moyennes (jour de l'expertise) ou à l'étiage, ce seuil est franchissable par des individus de toutes tailles par l'enrochement semi libre du parement aval présentant des zones de caches dans l'écoulement. De plus, il existe plusieurs voies de contournement de ce seuil, la première se situe au niveau des berges qui offrent un pendage favorable à la reptation tant qu'elles restent humides (par écoulement périphérique ou rosée du matin). La seconde se trouve en rive gauche, par l'écoulement secondaire qui présente une pente douce, une vitesse d'écoulement limitée, et une végétation herbacée en périphérie. Le canal d'irrigation quant à lui, situé en rive gauche, ne semble pas être une voie de contournement effective, notamment par la présence d'une vanne.

La note attribuée à ce seuil est donc de 1/5 le qualifiant de franchissable sans difficulté apparente assurant ainsi la libre circulation à tout niveau de débit. Cette note est identique à celle obtenue avec la grille ONEMA.
