# ÉTUDE DES CONDITIONS DE MIGRATION ANADROME DE L'ANGUILLE SUR LES FLEUVES CÔTIERS MÉDITERRANÉENS : BERRE, ORBIELU, FRESCUEL, JAUR, GAPEAU, REAL MARTIN, BRAQUE, CAGNE, VAR, PAILLONS

2009 - N°10/16 (ANNEXES)

**Étude des conditions de migration anadrome de l'Anguille  
(*Anguilla anguilla*) sur les fleuves côtiers méditerranéens  
-Berre, Orbieu, Fresquel, Jaur, Gapeau, Real Martin,  
Brague, Cagne, Var, Paillons**

**Campagne d'étude 2009**

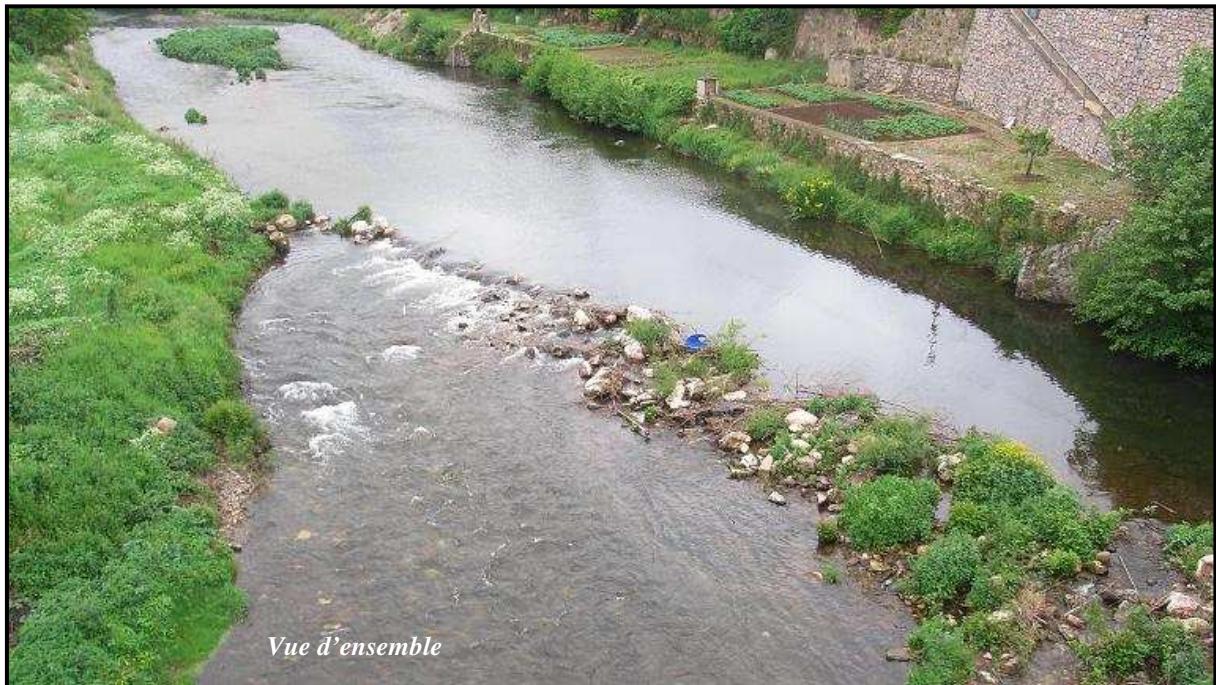
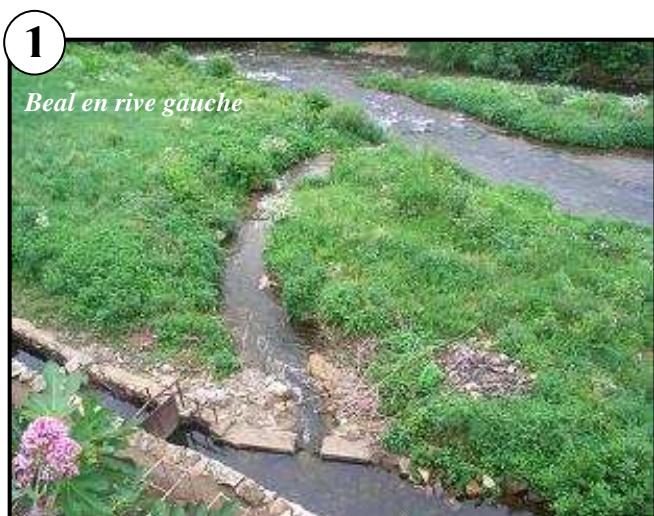
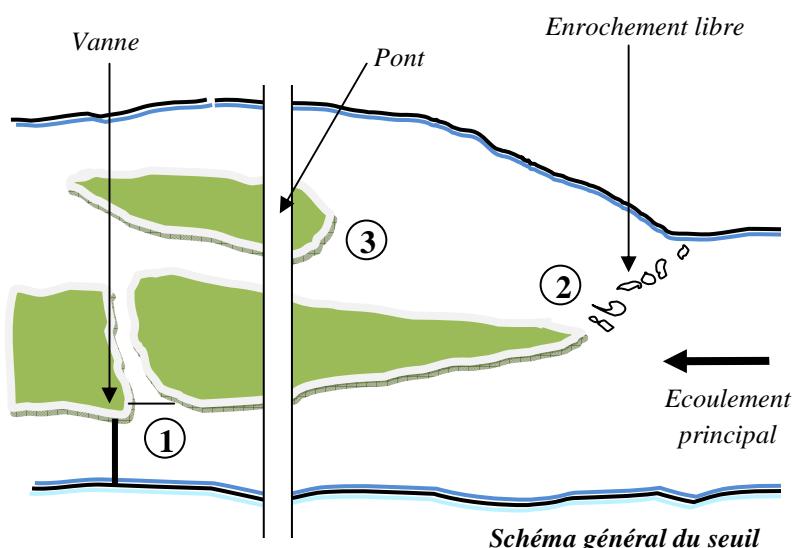
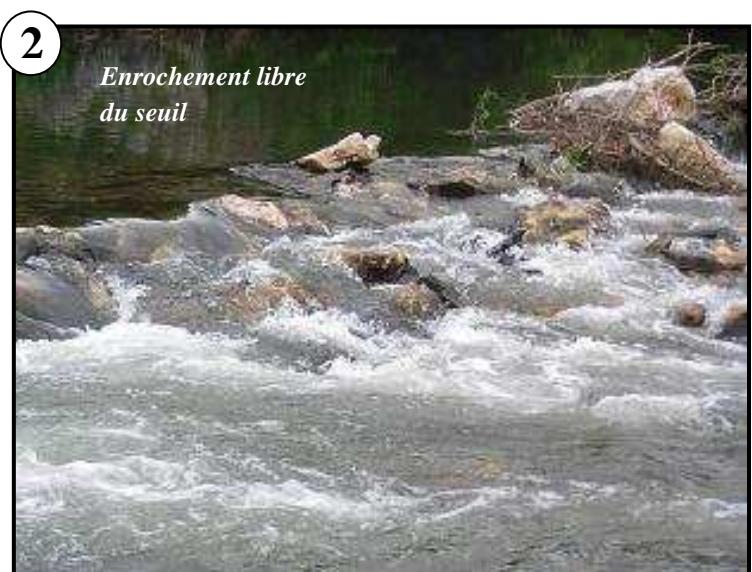
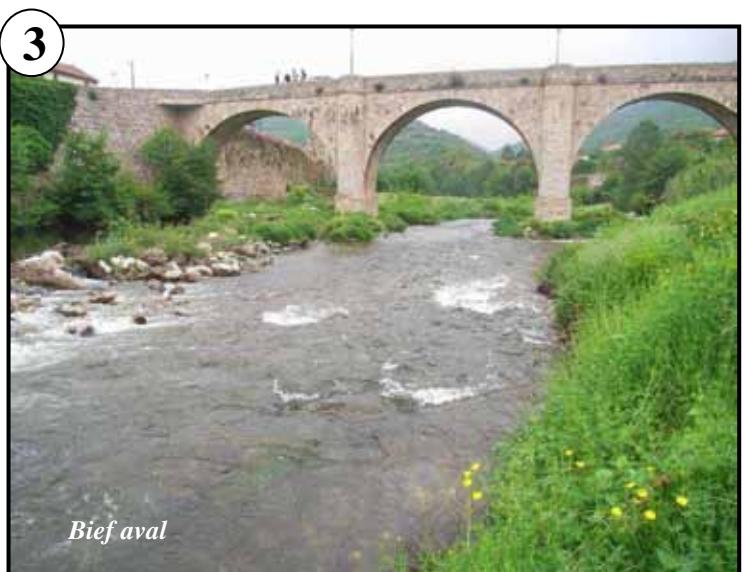
Ce seuil n'offre aucune difficulté de franchissement pour les anguilles. En effet, les enrochements libres au niveau de l'écoulement principal offrent des possibilités de cache et sont un support propice à la reptation. En conditions limitantes, lorsque le courant est trop important, les anguilles auront également la possibilité de contourner l'obstacle par les berges qui offrent une pente relativement douce et de la végétation, favorisant la reptation. Le contournement par le beal est possible mais n'est cependant pas la voie préférentielle de montaison notamment à cause de la faiblesse de son débit. Ce seuil est donc franchissable sans difficulté par toutes les classes de taille à tout niveau de débit, par conséquent la note qui lui est attribuée est de 1/5 (franchissable sans difficulté apparente, libre circulation assurée à tout niveau de débit).

La note obtenue par la grille d'aide à la notation de l'ONEMA est moins sévère, attribuant une note de 0. La présence de l'ouvrage justifie la note de 1 attribuée.

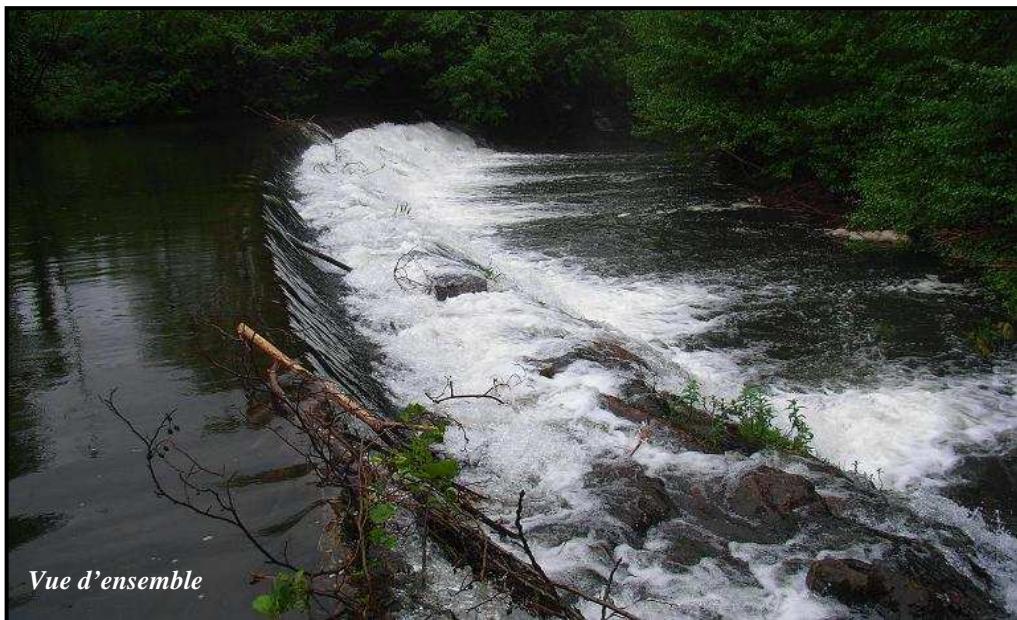
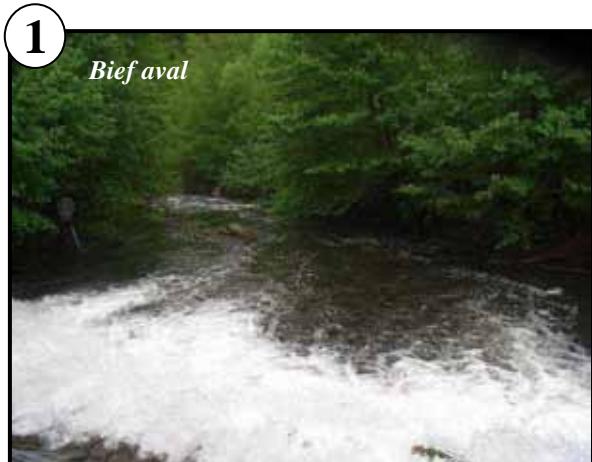
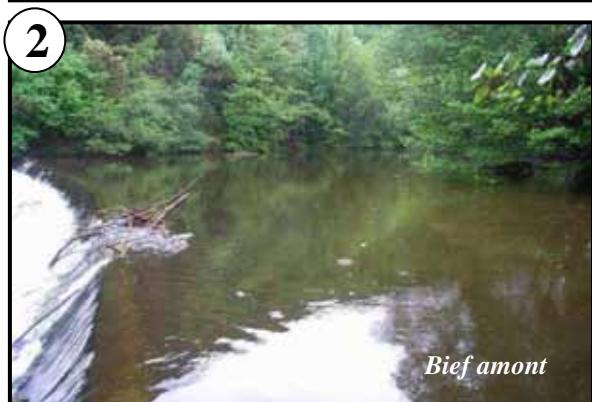
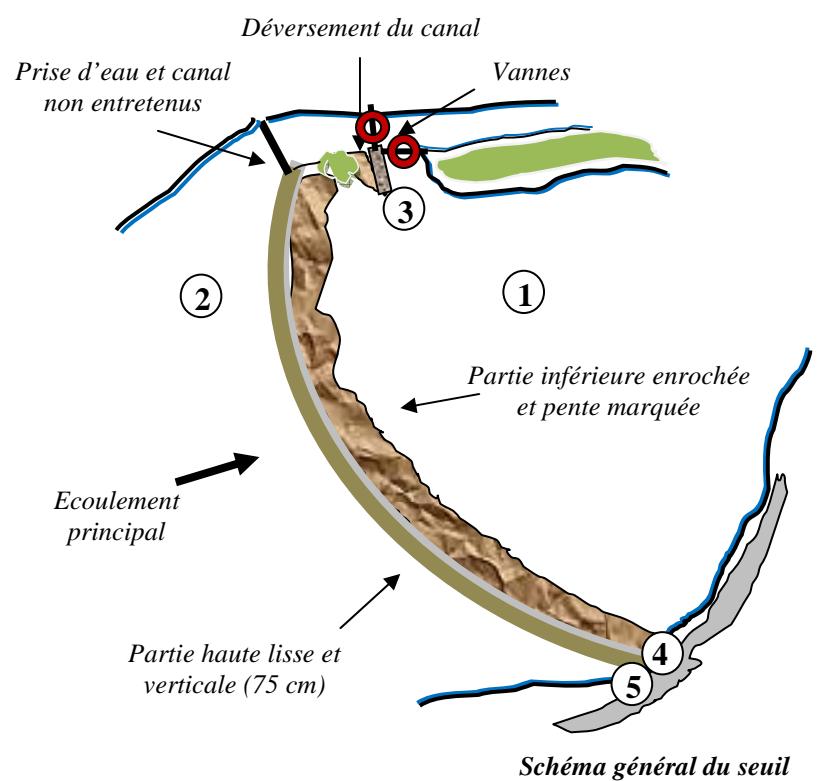
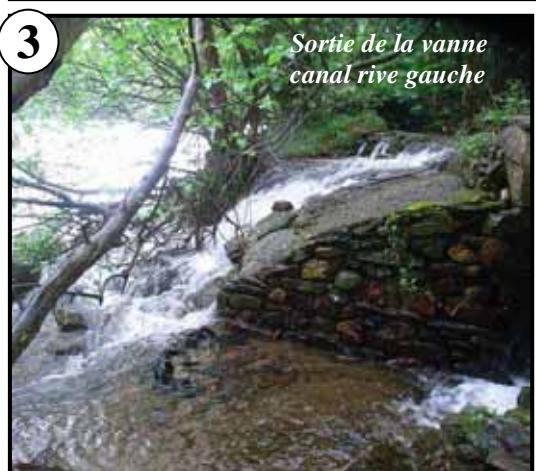
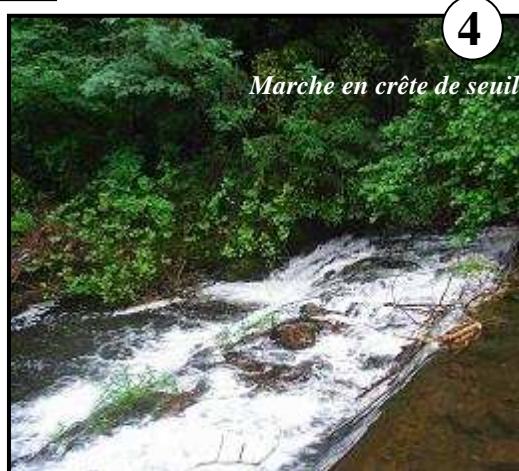
Ce seuil représente un obstacle important à la migration anadrome de l'Anguille par la verticalité et la hauteur de son parement aval sur toute sa largeur. Malgré l'enrochement en partie basse pouvant permettre le franchissement pour certains individus, l'ouvrage devient rapidement infranchissable. En effet la présence d'un socle en béton en partie supérieure offre un parement lisse et une pente très fortement marquée. Le pendage des berges, quant à lui, ne permet pas le contournement de l'obstacle, particulièrement en rive droite car la roche mère qui la constitue est trop verticale. Concernant la rive gauche, le déversement du canal semble difficile à franchir par sa hauteur et la verticalité de la roche mère, cependant, les individus dotés d'une excellente capacité de reptation peuvent atteindre le canal. Malheureusement la prise d'eau du canal, en mauvaise état, empêche l'accès au chenal principal, cette voie n'est donc pas considérée comme offrant une possibilité de contournement. Par conséquent ce seuil va provoquer un blocage très important lors de la montaison de l'Anguille et la note qui lui est attribuée prend une valeur de 4/5 (très difficilement franchissable, passage possible uniquement en conditions exceptionnelles).

La grille d'aide à la notation de l'ONEMA propose une note identique à celle de l'expertise.

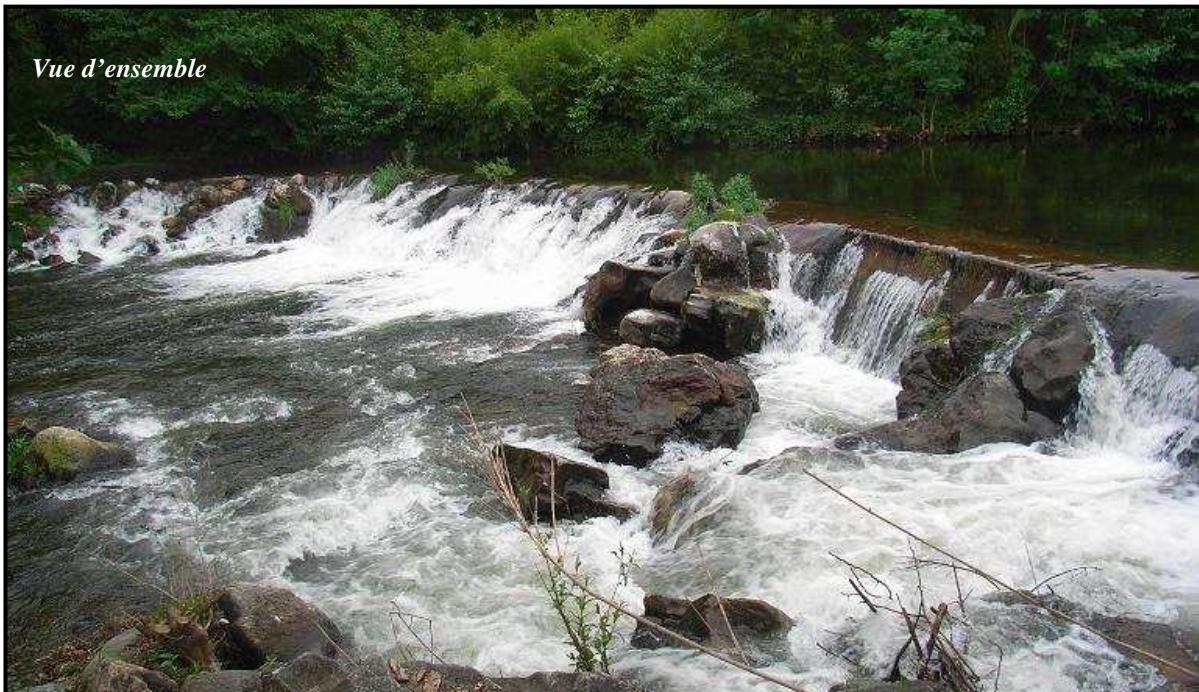
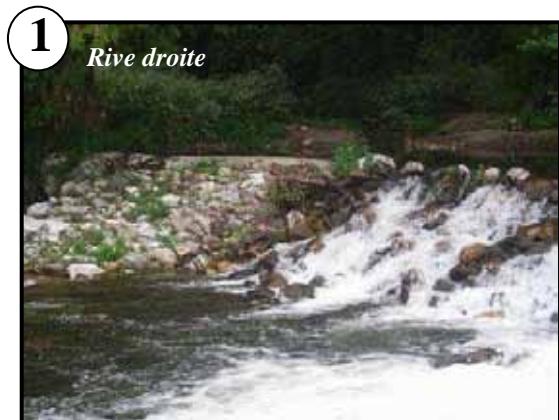
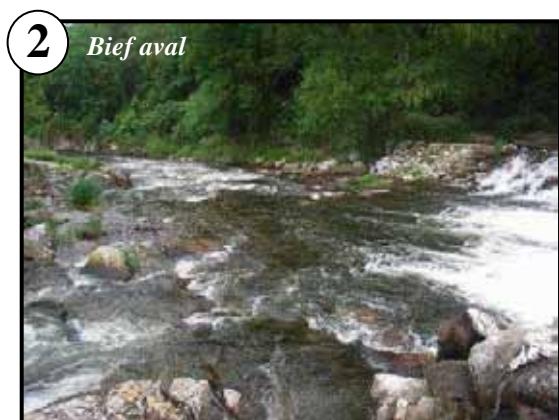
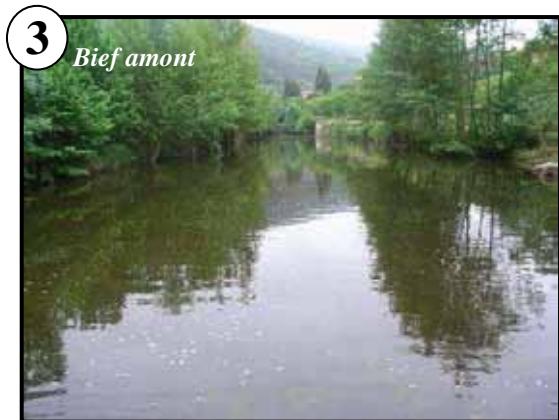
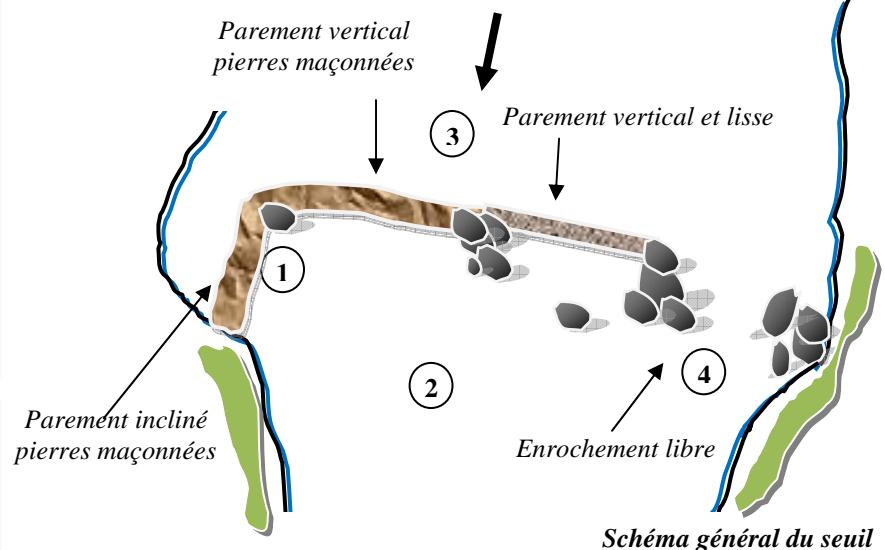
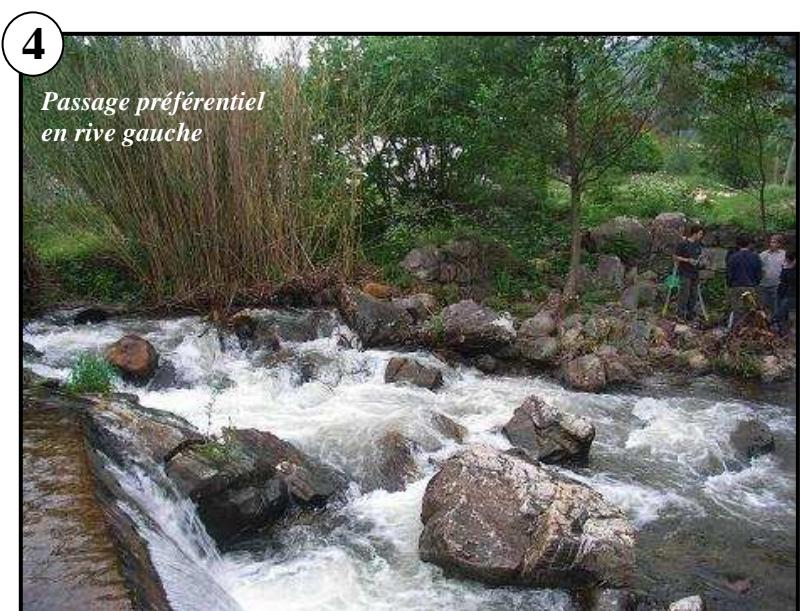
Ce seuil présente des caractéristiques physiques discriminantes à la migration anadrome de l'Anguille. Son parement aval élevé et vertical sur toute la largeur du seuil provoque un blocage important. Le bloc rocheux en rive droite (photo 3) ne constitue pas un passage potentiel malgré sa rugosité et la présence de mousse favorable à la reptation. La marche de 80 cm qu'il forme en partie basse empêche l'accès aux individus de grande taille, qui constituent essentiellement la population à ce niveau du cours d'eau. La seule voie de contournement possible de ce seuil se trouve au niveau de l'ancien canal en rive gauche. En effet il offre une pente douce sur toute sa longueur ainsi que des berges rugueuses et enracinées. L'accès à ce canal passe par un écoulement qui présente quelques marches naturelles (60 cm pour la plus importante, photo 5) facilement contournables par les berges. Cependant en période de forts débits la vitesse d'écoulement au sein du canal empêchera toute remontée. Le blocage qu'engendre ce seuil est important, seuls quelques individus parviendront à passer par le canal, par conséquent la note attribuée est de 3/5 (difficilement franchissable, impact important en conditions hydroclimatiques moyennes)

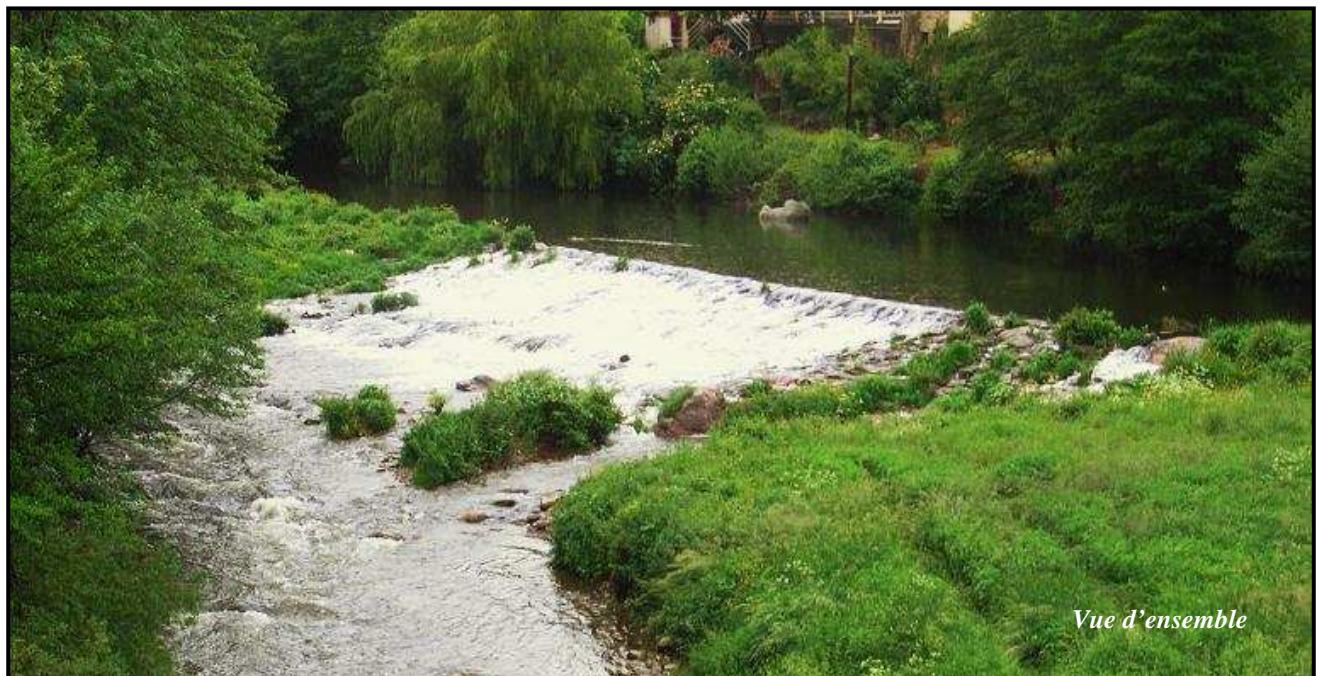
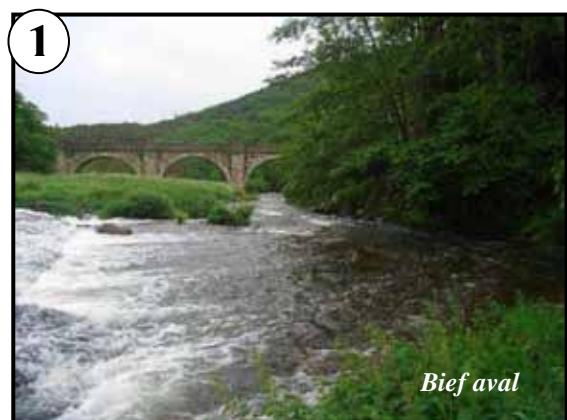
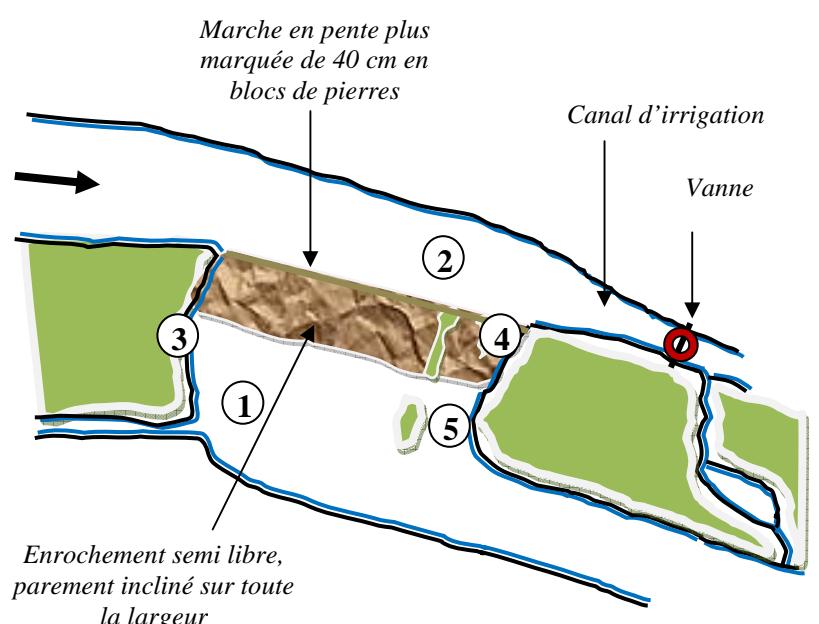
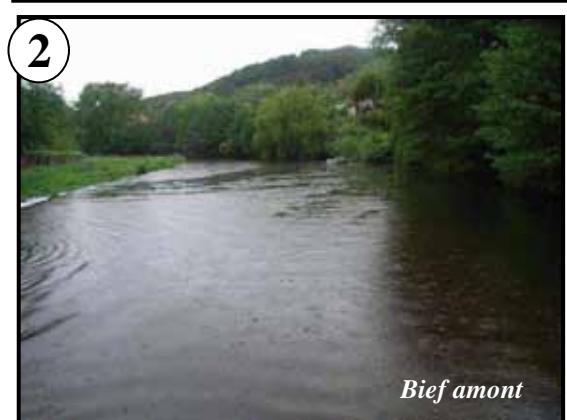
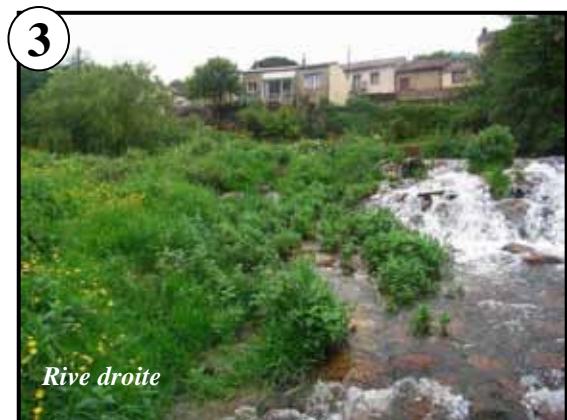
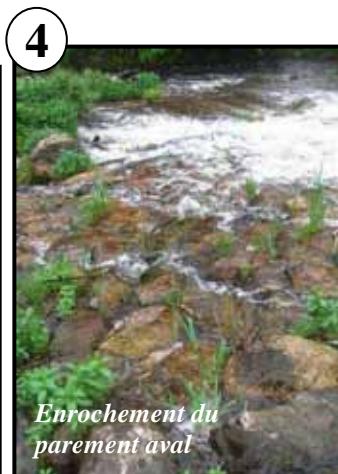
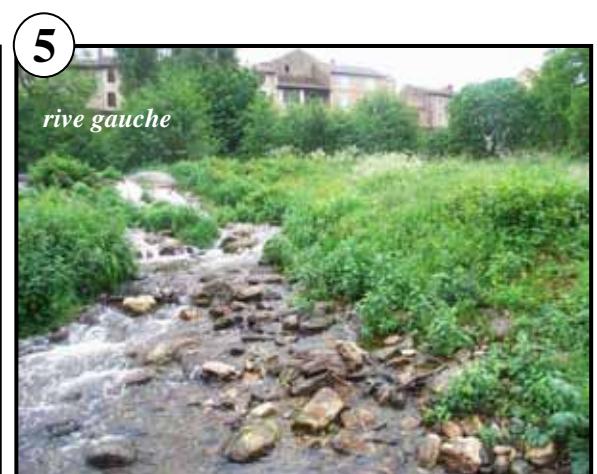
La franchissabilité de ce seuil en partie centrale semble impossible pour l'Anguille, principalement à cause de la hauteur et de la verticalité du parement aval. L'enrochement libre en rive gauche offre une pente plus douce et des possibilités de caches pour franchir l'obstacle au niveau de l'écoulement. Malgré tout, pour des débits rencontrés le jour de l'expertise (2,19 m<sup>3</sup>/s) la vitesse d'écoulement est importante et peut engendrer un retard même pour des individus dotés de bonnes capacités de nage. Un passage par reptation est également possible en périphérie de l'écoulement en rive droite grâce à la rugosité qu'offrent les pierres maçonées du parement aval et son inclinaison. Le pendage des berges est favorable pour le contournement de l'obstacle, principalement en rive droite car végétalisées, cependant l'absence d'écoulement limite ce passage aux épisodes pluvieux. Malgré des zones franchissables, la partie centrale va engendrer un retard dans la migration, par conséquent la note attribuée à ce seuil est de 2/5 correspondant à un obstacle franchissable mais avec retard en situations hydrauliques limitantes (débits importants pour ce seuil).

La note obtenue avec la grille de l'ONEMA est moins sévère car elle a été appliquée à la zone d'enrochement libre et ne tient pas compte du retard que pourrait engendrer la partie centrale du seuil

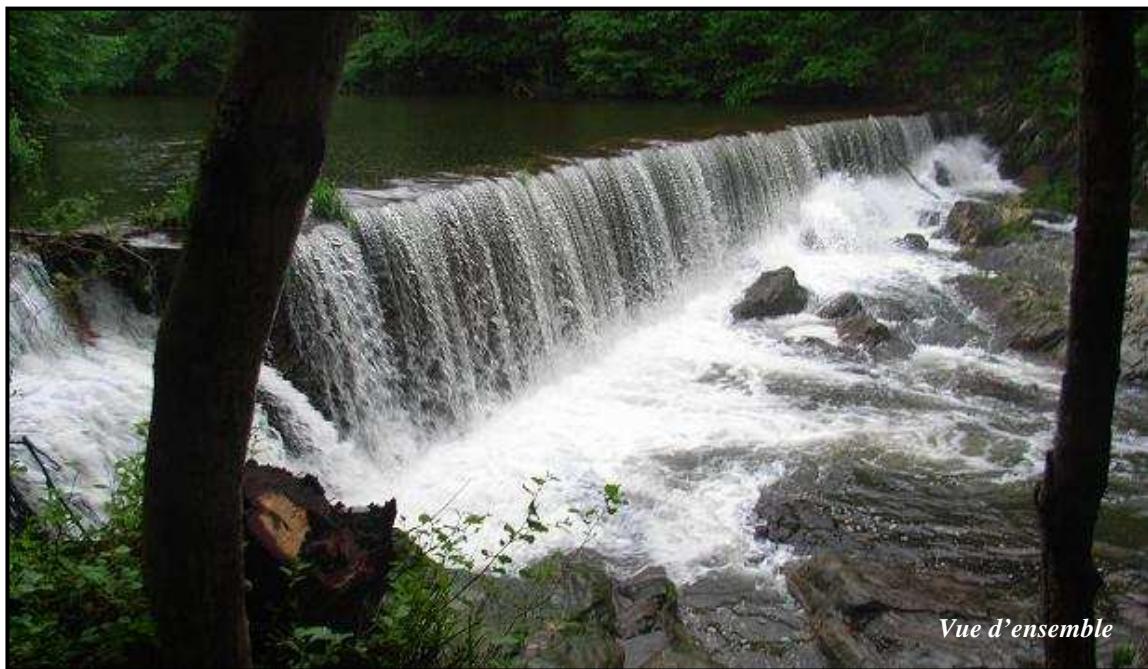
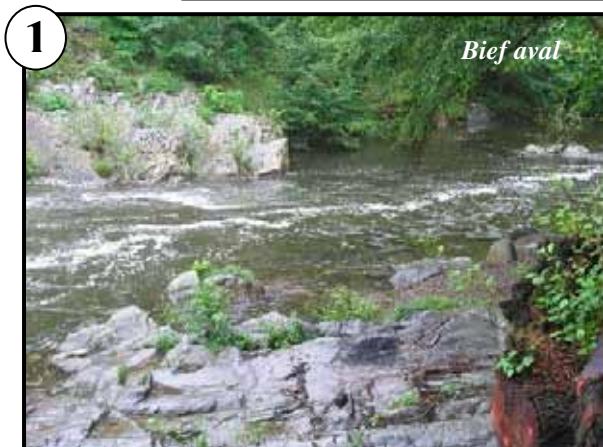
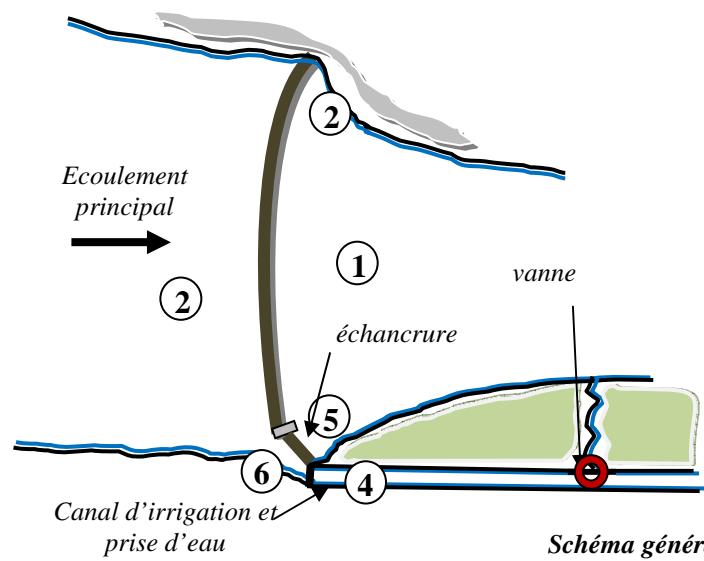
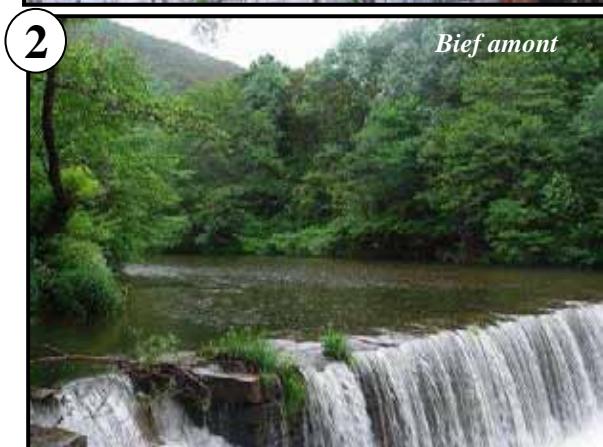
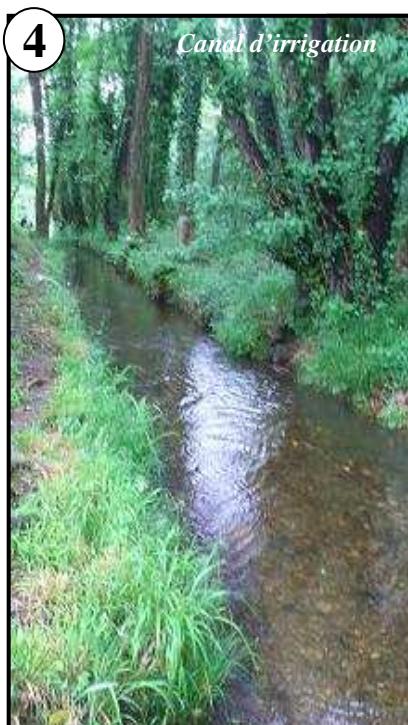
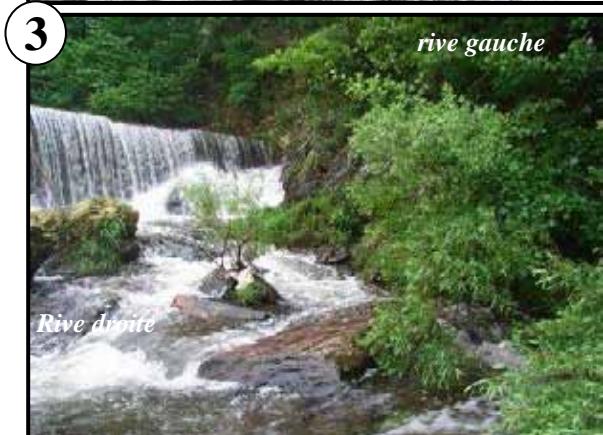
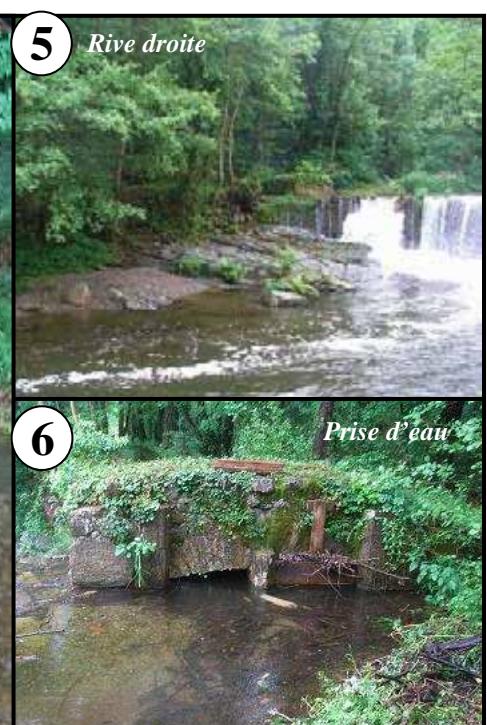
L'inclinaison du parement aval de ce seuil de même que les pierres qui le constituent vont être des éléments favorables pour le passage des Anguilles en migration anadrome. A des débits semblables à ceux rencontrés le jour de l'expertise, les anguilles ont la possibilité de passer entre les enrochements du seuil (photo 4), mais seront retardées par la rehausse d'une quarantaine de centimètres en partie supérieure, difficilement franchissable en période de hautes eaux. Le contournement de l'ouvrage sera cependant possible par reptation au niveau des berges, que se soit en rive droite ou en rive gauche, car elles sont en pente douce, végétalisée et restent humide grâce aux écoulements périphériques de l'ouvrage. La hauteur de ce seuil peut engendrer un léger retard dans la migration, mais reste franchissable pour toutes les classes de tailles en conditions hydrauliques moyennes de migration. Par conséquent une note de 2/5 lui est attribuée (franchissable avec retard, impact en conditions hydroclimatiques limitantes).

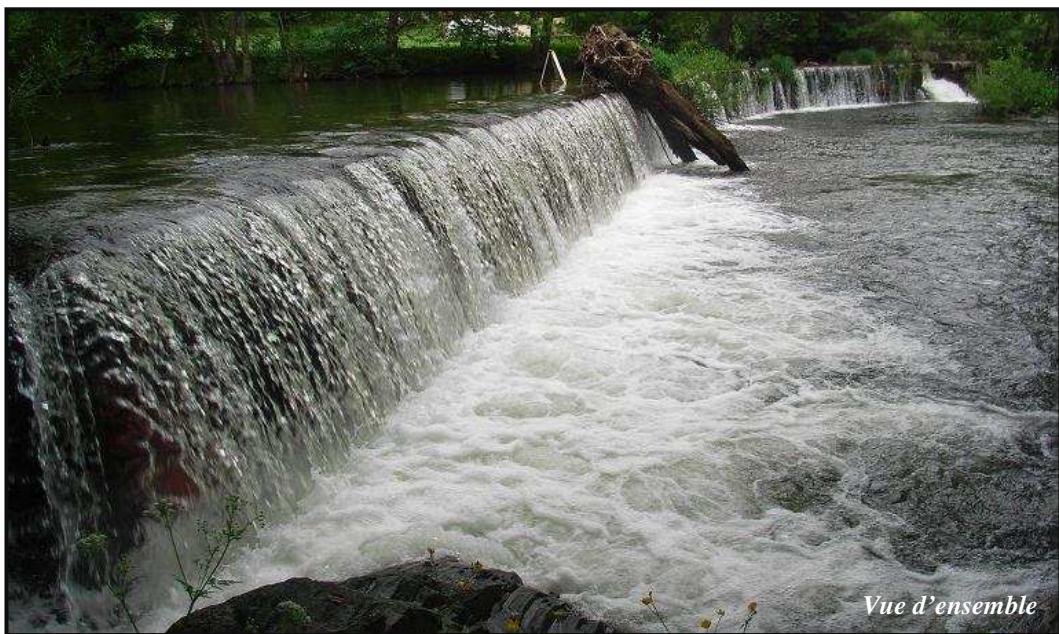
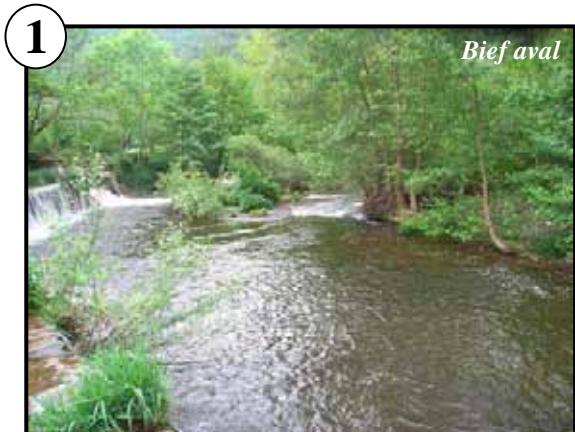
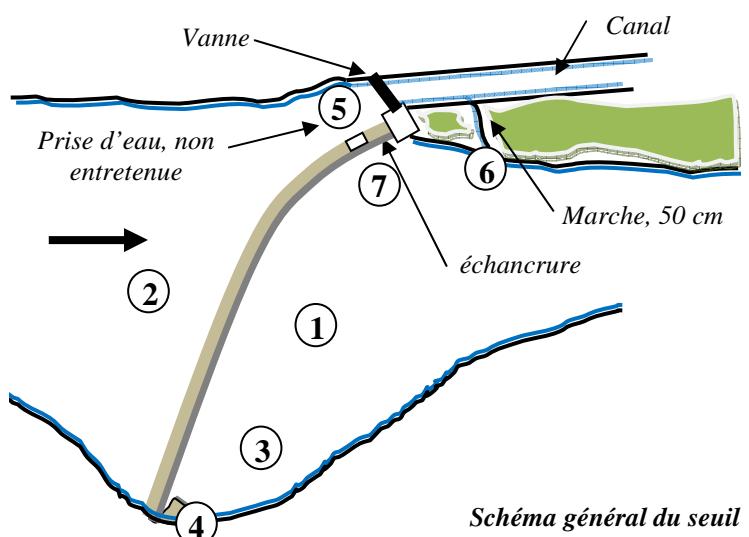
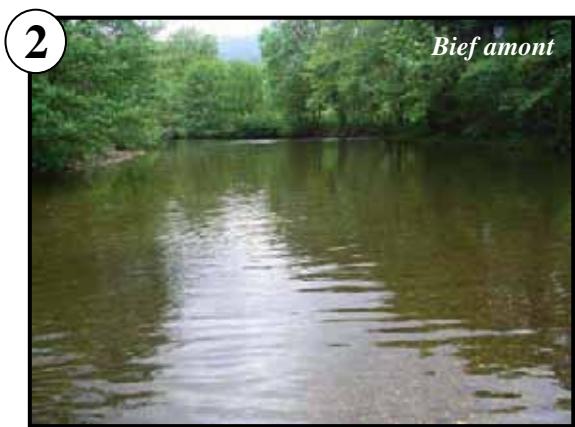
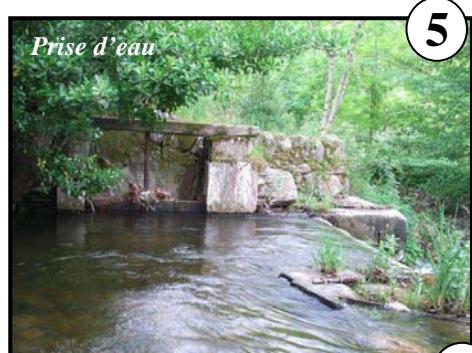
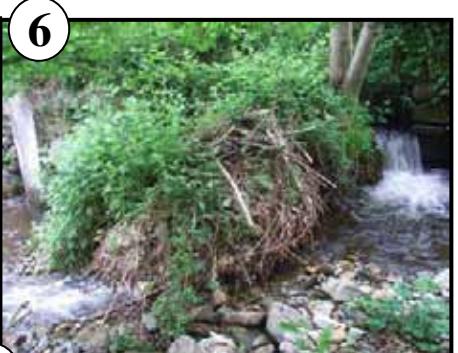
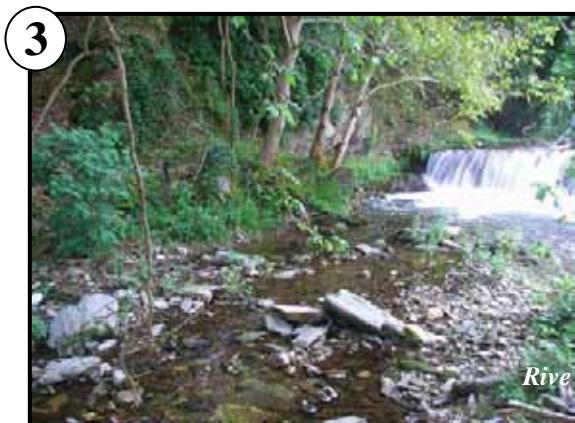
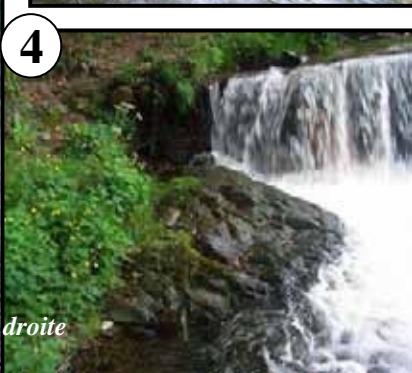
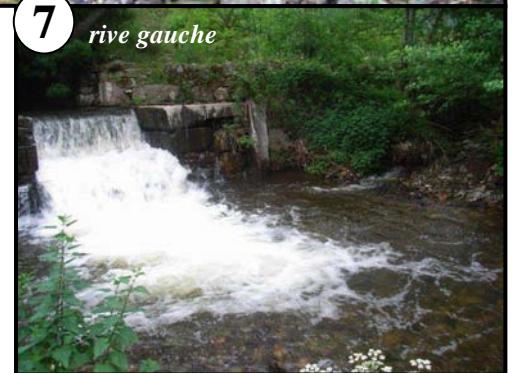
Ce seuil, homogène sur toute sa largeur, est très pénalisant pour la montaison des anguilles. Les facteurs les plus défavorables sont la hauteur et la verticalité de son parement aval. A cela s'ajoute l'impossibilité de contourner l'ouvrage par les berges car elles sont trop verticales elles aussi. Le canal présent en rive droite peut offrir une voie de contournement mais de nombreuses vannes sont présentes en rive gauche formant des écoulements secondaires mais empêchant l'accès. De rares individus pourront franchir cet obstacle par le canal d'irrigation en rive droite dans des conditions exceptionnelles, notamment lors de manœuvres des vannes. Les crues, en noyant le seuil permettront également le franchissement de l'ouvrage par l'écoulement principal des individus dotés d'une bonne capacité de nage. Par conséquent, la note attribuée à cet ouvrage est de 4/5 (très difficilement franchissable, passage possible uniquement en conditions exceptionnelles).

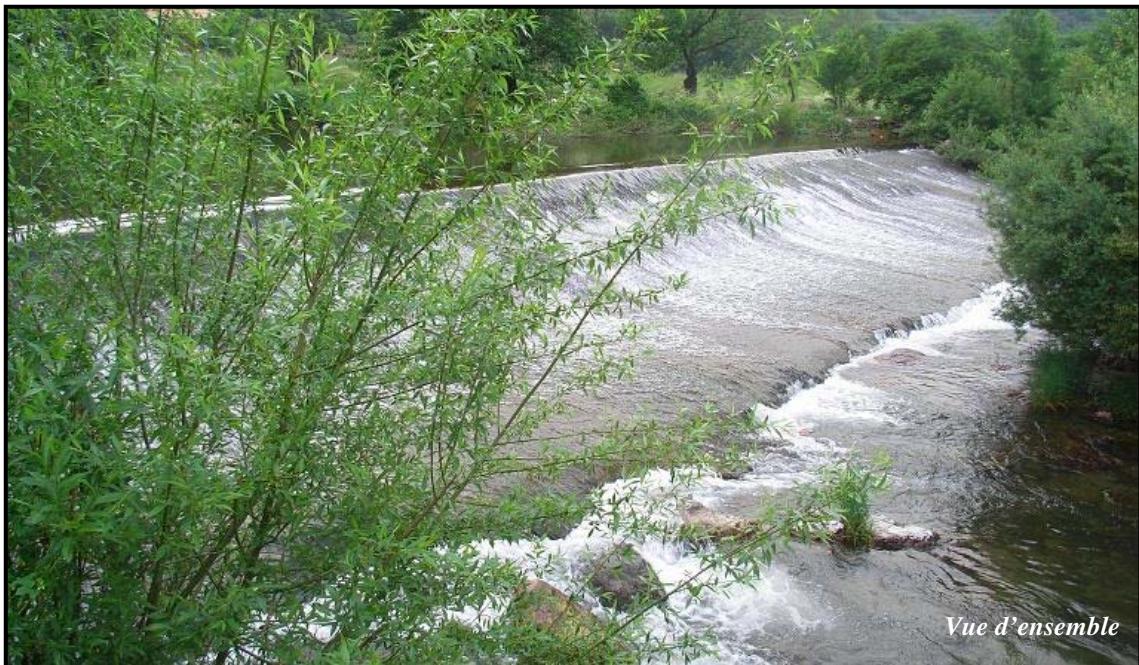
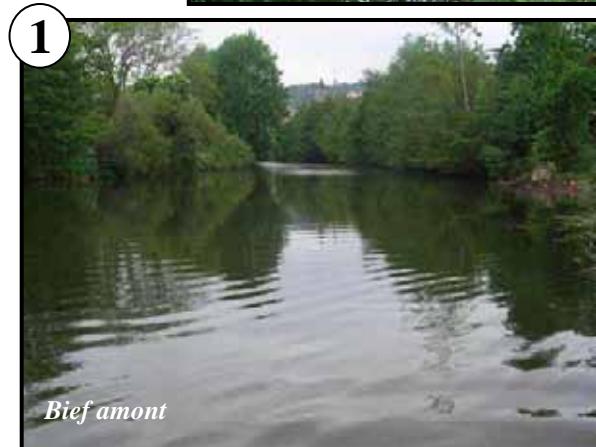
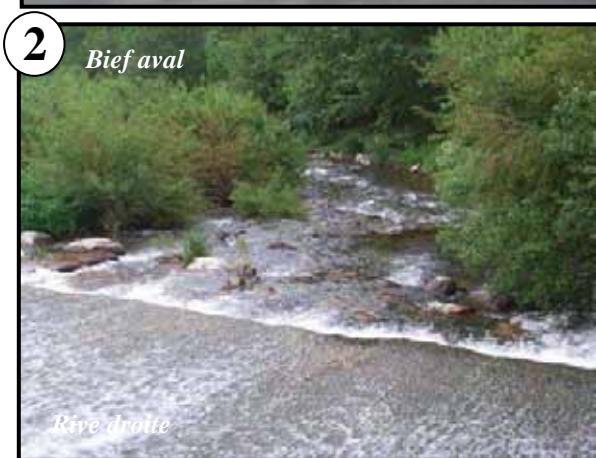
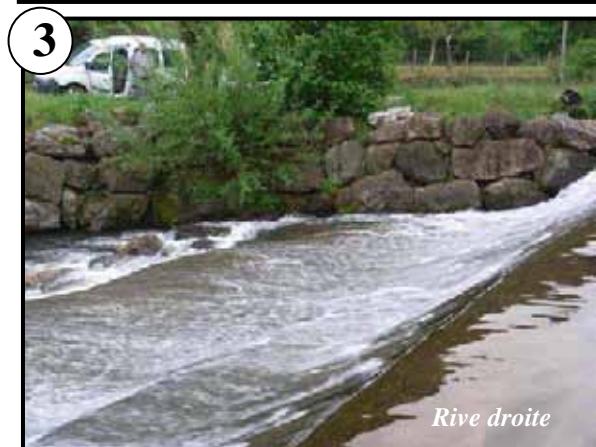
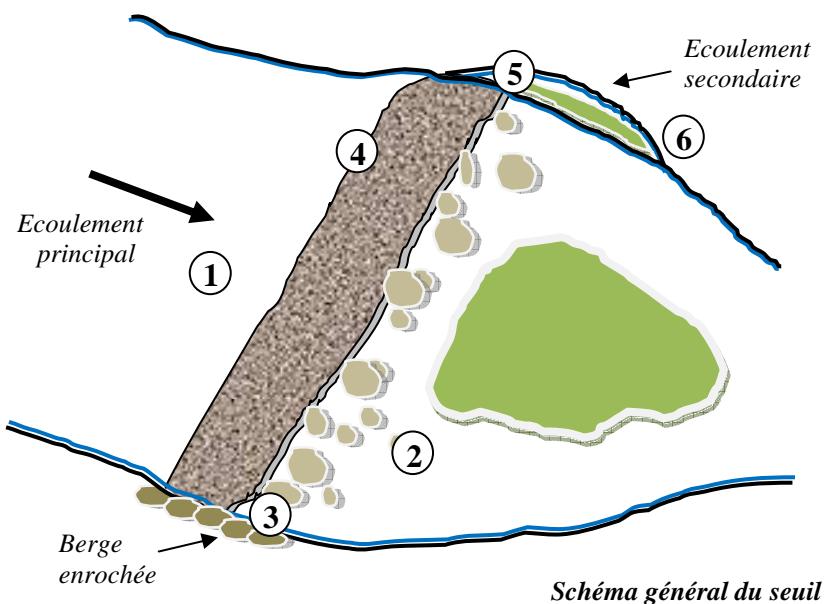
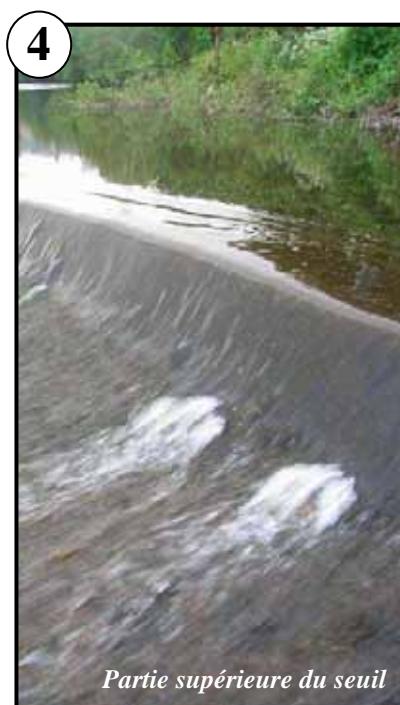
Ce seuil est très impactant pour la migration anadrome de l'Anguille. En effet, la verticalité du parement aval ainsi que sa hauteur le rendent difficilement franchissable. Le contournement de cet obstacle paraît impossible en rive gauche que ce soit par le canal d'irrigation ou par la berge. Le mur en pierre au niveau de la berge est bien trop haut et vertical pour offrir une voie de contournement. Le canal quant à lui est difficilement accessible car une marche emmurée d'une cinquantaine de centimètres se trouve dans l'écoulement. La rive droite est très rugueuse mais verticale au niveau du seuil (photo 4). La berge est en pente marquée et reste sèche donc n'offre pas de voie favorable à la reptation, pour des conditions semblables à celles le jour de l'expertise. Les individus présents à ce seuil vont avoir du mal à trouver les voies de contournements qui ne seront effectives que dans de rares conditions. Par conséquent, la note attribuée à cet ouvrage est de 4/5 car très difficilement franchissable et que le passage ne sera possible que dans des conditions exceptionnelles. Seuls certains individus dotés d'une bonne reptation pourront contourner le seuil en rive droite lorsque la berge sera humidifiée.

La note obtenue avec la grille de l'ONEMA est un peu moins sévère, mais le franchissement est considéré comme exceptionnel car les berges sont peu accessibles.

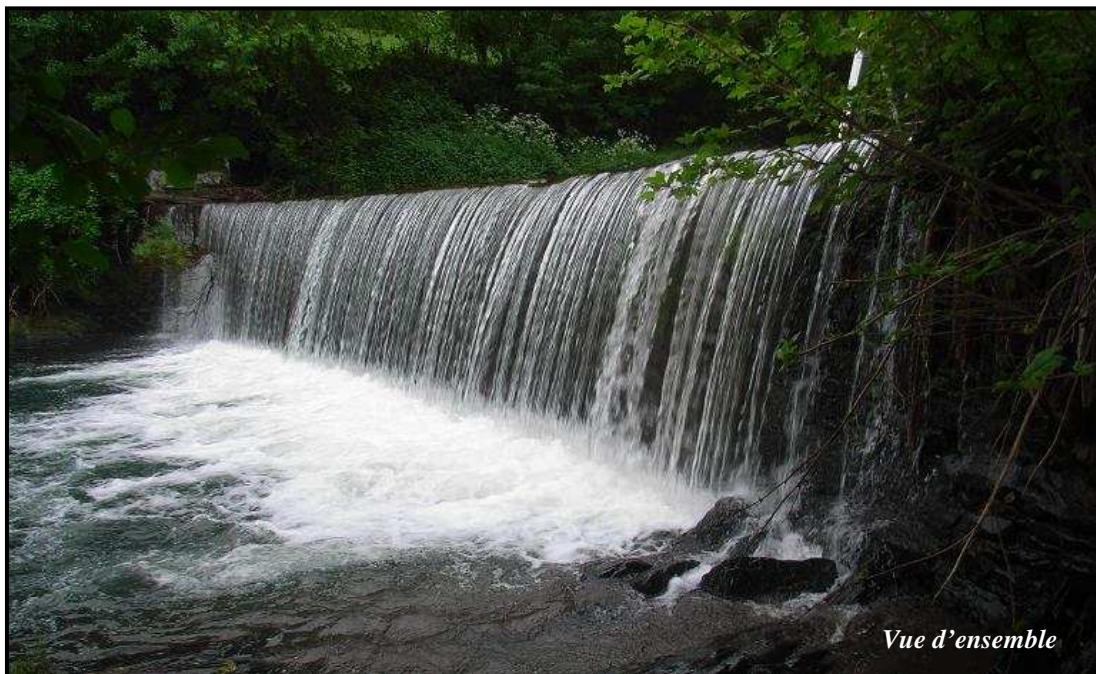
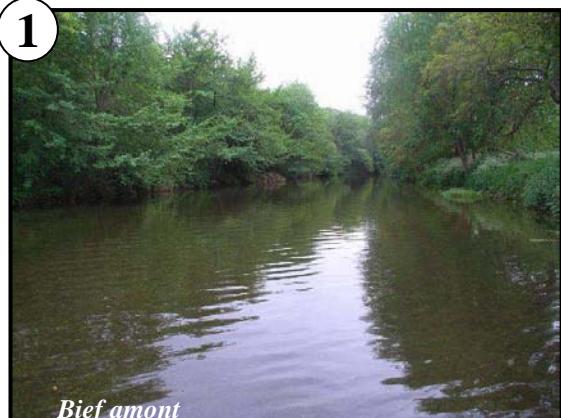
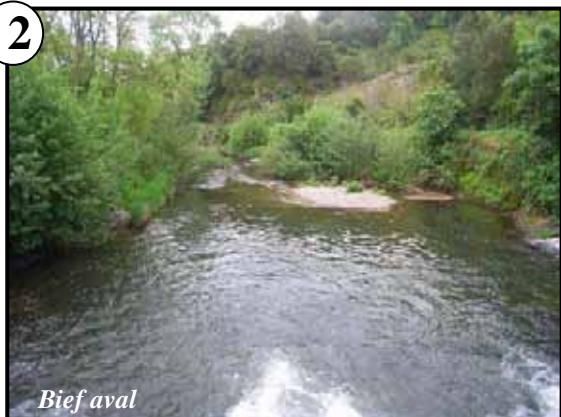
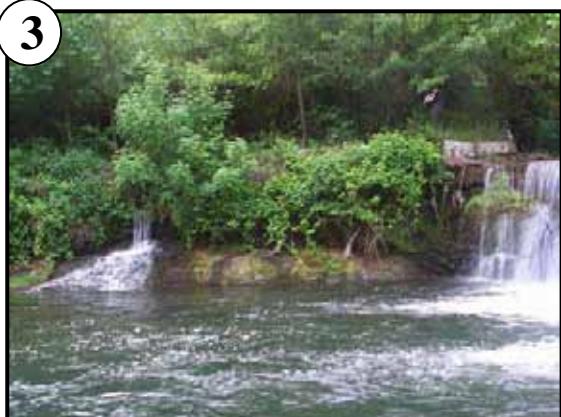
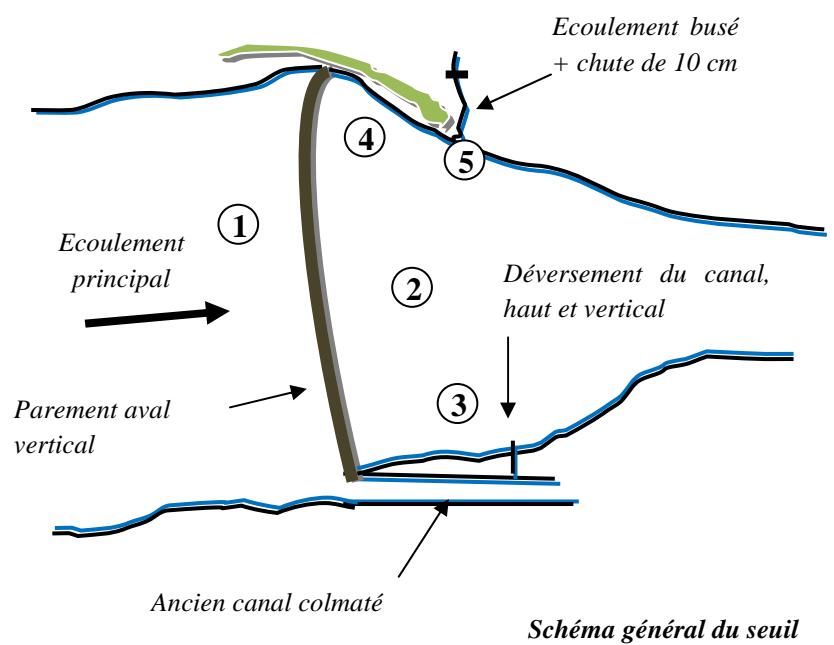
La pente marquée du parement aval en partie supérieure du seuil rend difficile son franchissement par les anguilles. La rive droite artificialisée par des blocs rocheux présente des caractéristiques défavorables pour le contournement de l'ouvrage, à savoir une pente verticale. La rive gauche est également aménagée de blocs rocheux disposés sur le seuil, mais non colmatés permettant l'accès à la berge. La berge en rive gauche développe une végétation arbustive favorable à la reptation et un écoulement secondaire offrant une possibilité de contournement facilement accessible à une vingtaine de mètres en aval du seuil. Les individus qui arrivent au pied de cet ouvrage auront des difficultés à trouver l'accès à l'écoulement secondaire étant donné la largeur de l'ouvrage. Par conséquent cet ouvrage va provoquer un retard important lors de la migration de montaison. De plus, nous ne savons pas si l'écoulement secondaire persiste à débits plus faibles que celui rencontré le jour de l'expertise. Ainsi une note de 3/5 est attribuée à cet ouvrage (difficilement franchissable, impact important en conditions hydroclimatiques moyennes).

La note obtenue à l'aide de la grille de notation de l'ONEMA est légèrement moins sévère mais l'impact est important en conditions hydroclimatiques moyennes, notamment à cause de la crête bétonnée.
