# ÉTUDE DES CONDITIONS DE MIGRATION ANADROME DE L'ANGUILLE SUR LES FLEUVES CÔTIERS MÉDITERRANÉENS : BERRE, ORBIELU, FRESCUEL, JAUR, GAPEAU, REAL MARTIN, BRAQUE, CAGNE, VAR, PAILLONS

2009 - N°10/16 (ANNEXES)

**Étude des conditions de migration anadrome de l'Anguille  
(*Anguilla anguilla*) sur les fleuves côtiers méditerranéens  
-Berre, Orbieu, Fresquel, Jaur, Gapeau, Real Martin,  
Brague, Cagne, Var, Paillons**

**Campagne d'étude 2009**

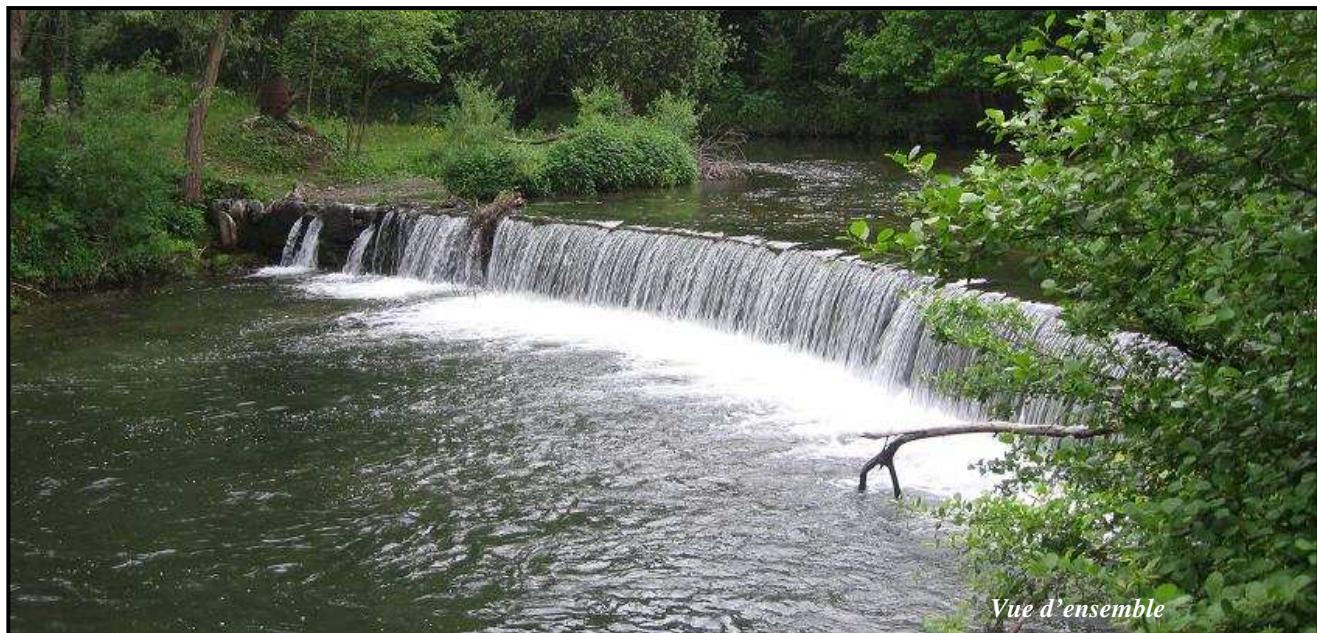
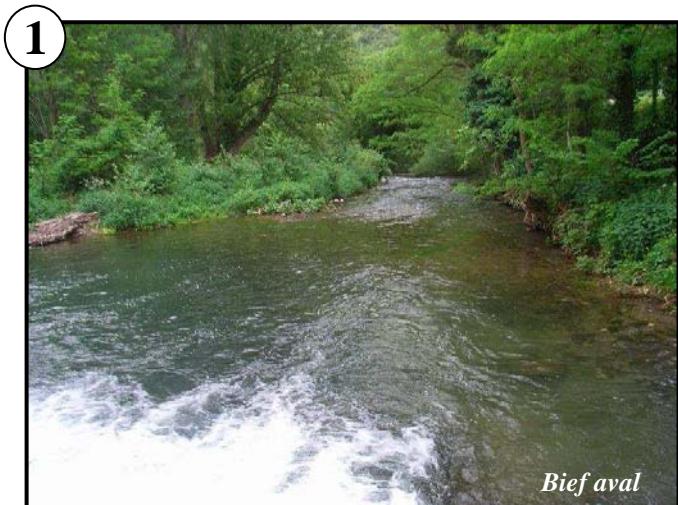
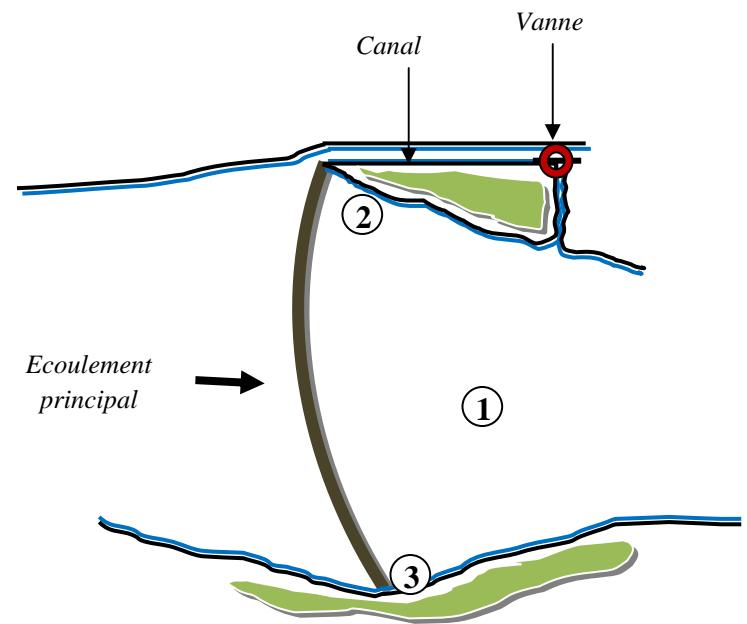
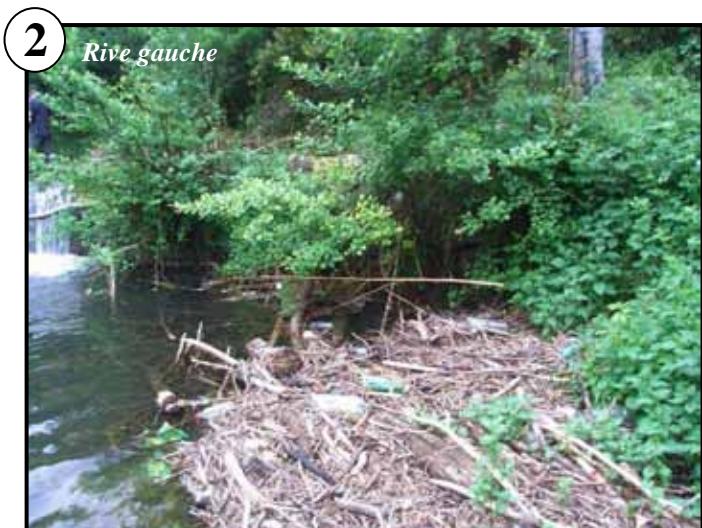
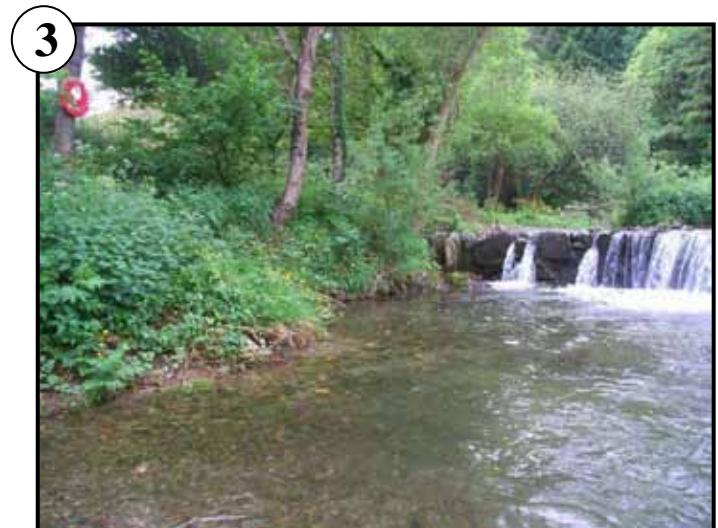
Ce seuil est un obstacle non négligeable à la migration anadrome de l'Anguille. En effet la verticalité de son parement aval et sa hauteur importante sur toute la largeur du seuil constituent des caractéristiques physiques défavorables pour son franchissement. Les berges quant à elles n'offrent pas de possibilités de contournement par reptation car le pendage n'y est pas favorable. Malgré un écoulement en rive gauche (photo 5) il n'y a pas de voie de contournement possible. En effet l'écoulement est rapidement busé sur une distance importante et l'accès y est impossible car la buse forme une chute d'une dizaine de centimètres. Le canal en rive droite se déverse vers le chenal principal (photo 3) mais ce déversement ne peut être considéré comme une voie de contournement car il est trop haut et trop vertical. Le canal quant à lui n'est en eau que sur quelques mètres car le non entretien a provoqué un colmatage, excluant ainsi la possibilité d'une voie secondaire. Ce seuil va, par conséquent, engendrer un blocage très important de la population migrante, une note de 4/5 lui est logiquement attribuée le considérant comme très difficilement franchissable n'offrant une possibilité de passage que dans des conditions exceptionnelles.

La note obtenue par la grille d'aide à la notation de l'ONEMA a une valeur de 6. Cependant la hauteur de ce seuil n'est pas suffisante pour le considérer comme totalement infranchissable.

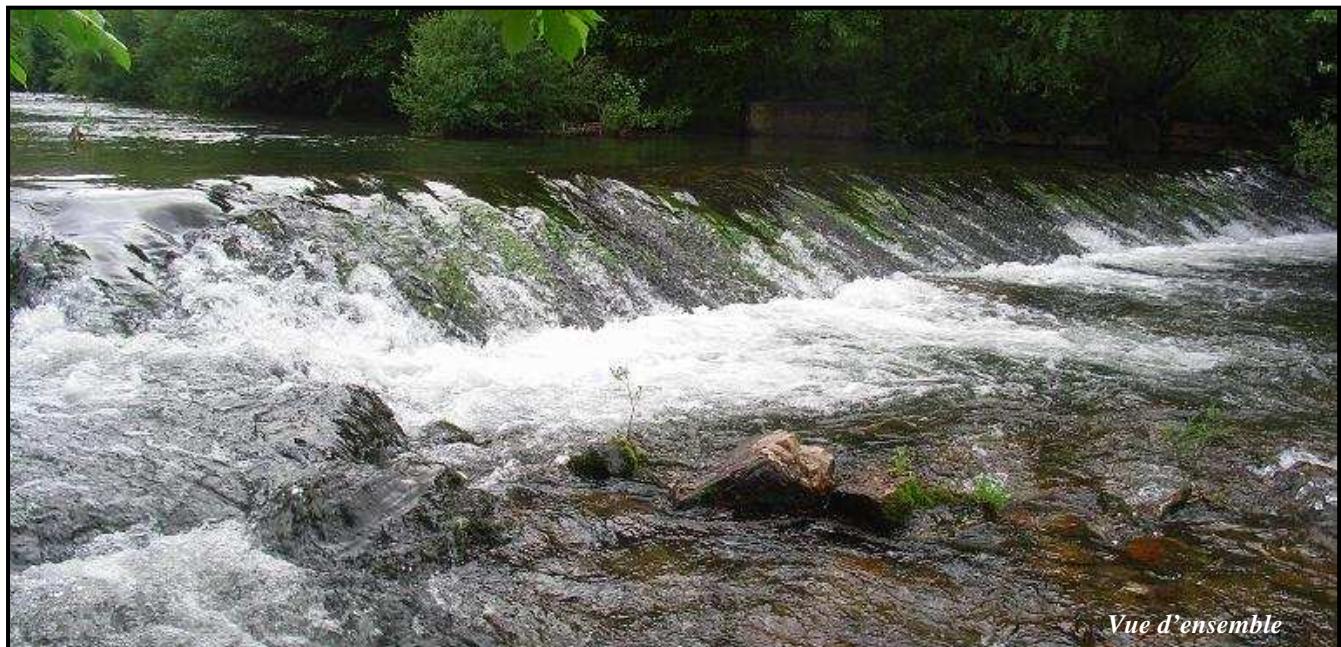
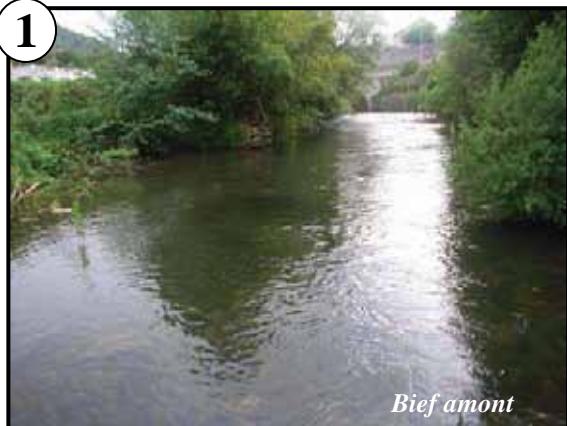
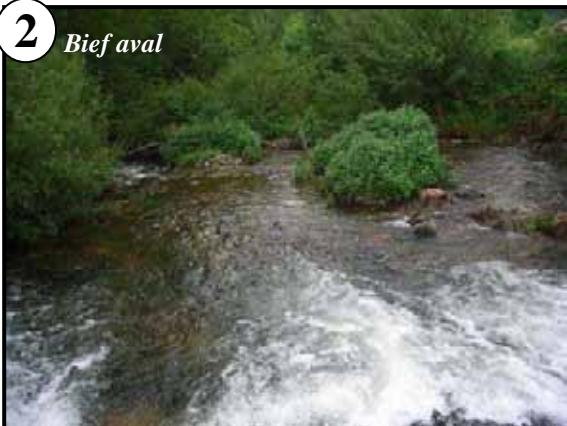
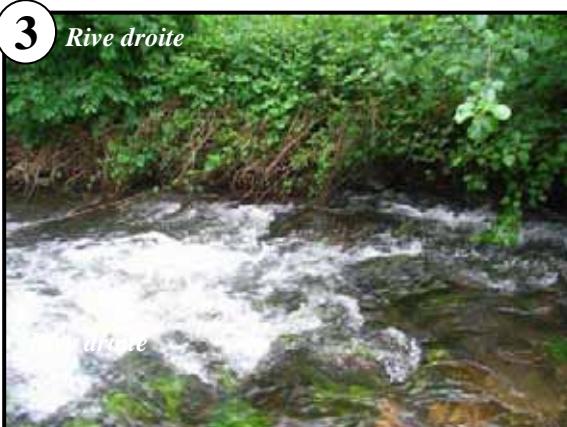
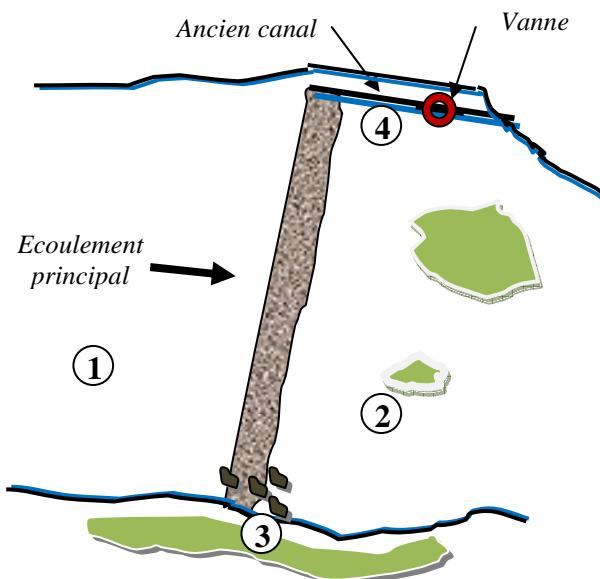
La verticalité du parement aval de ce seuil est un critère pénalisant à la montaison des anguilles. Les berges sont végétalisées sur les deux rives mais l'inclinaison qu'elles offrent est trop importante pour permettre le contournement de l'ouvrage. De plus, dans des conditions similaires à celles rencontrées le jour de l'expertise aucun n'écoulement ne s'effectue au niveau des berges, ce qui ne favorise pas la reptation. Par ailleurs, l'accès au canal n'est pas possible à cause de la vanne qui y est présente. Dans des conditions de débits très importants, le dénivelé entre les lames d'eau amont et aval sera réduit et permettra le passage par l'écoulement principal des individus dotés d'une bonne capacité de nage. Dans ces conditions, un écoulement s'effectuera par les berges et favorisera le passage par reptation, principalement en rive droite. De telles conditions sont cependant considérées comme exceptionnelles et cet ouvrage engendre donc un blocage important de la population migrante. Ainsi, la note attribuée est de 4/5 (très difficilement franchissable, passage possible uniquement en conditions exceptionnelles).

La grille d'aide à la notation de l'ONEMA propose une note de 5/5, mais cet ouvrage n'est pas considéré comme totalement étanche à la migration des anguilles.

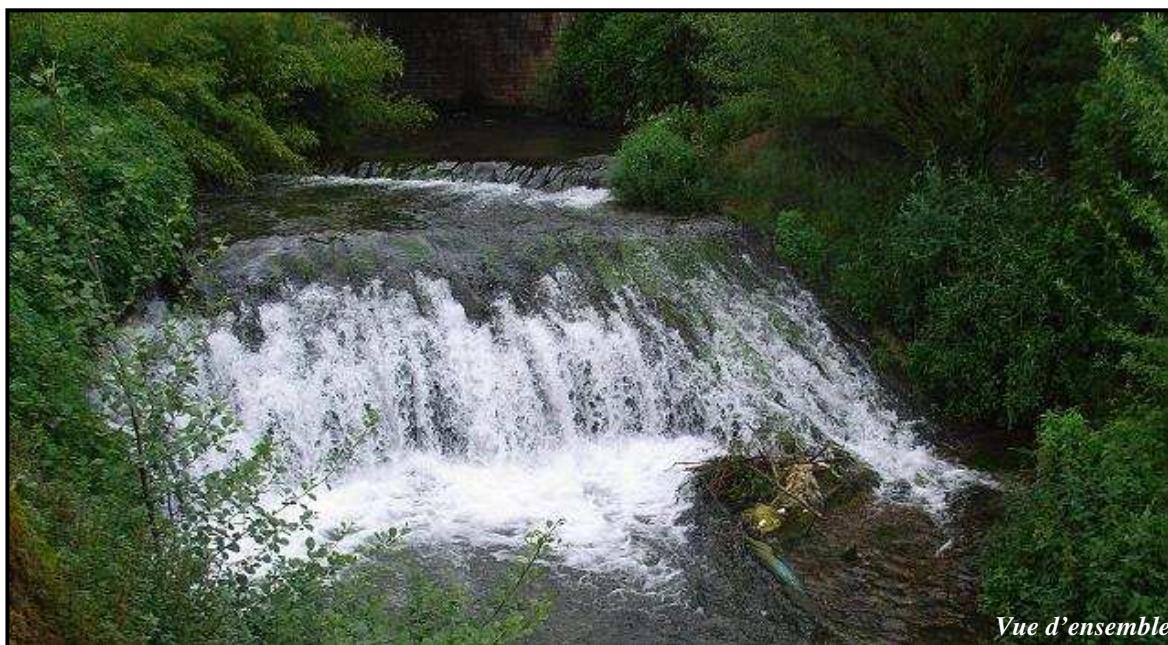
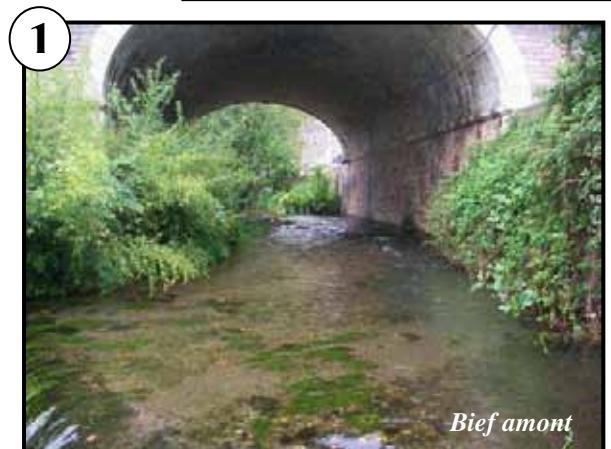
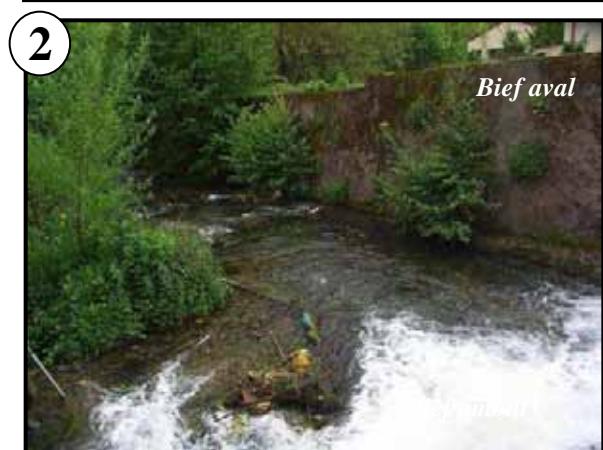
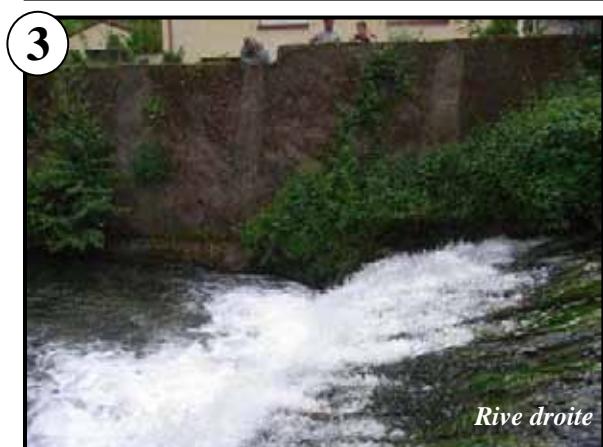
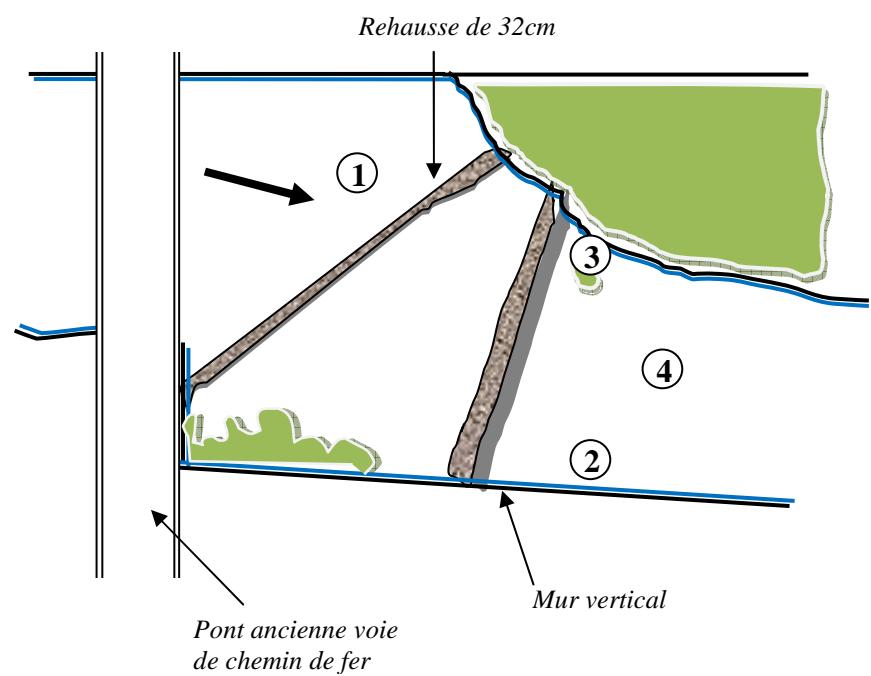
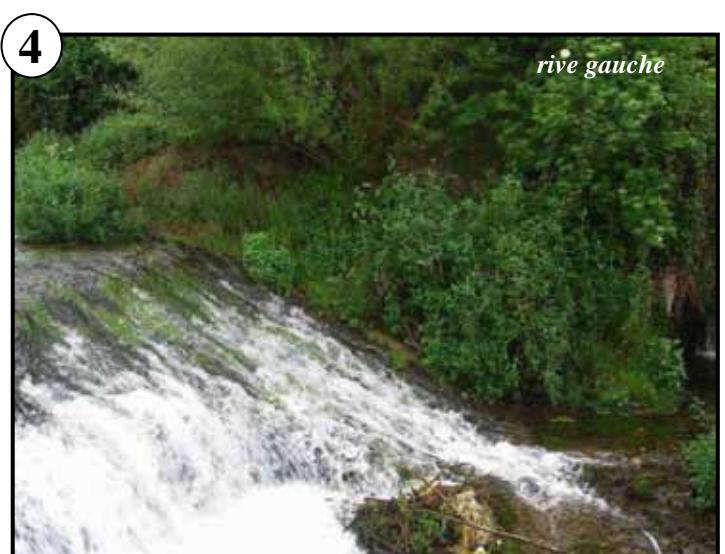
Cet ouvrage par sa hauteur et l'inclinaison de son parement aval n'est pas défavorables à la migration de montaison des anguilles. En effet, malgré une inclinaison importante sur la majorité du seuil, la rive droite constituée d'enrochements libres favorise le franchissement en offrant une pente plus douce et des caches dans l'écoulement (photo 3). Le contournement de l'ouvrage par la rive gauche n'est pas possible car la berge est emmurée par le canal dont l'accès est impossible à cause de la vanne. La rive droite quant à elle offre des critères plus favorables à la reptation notamment par la présence de végétation, mais la pente trop marquée empêche le contournement de l'ouvrage. En période de débits plus importants le seuil sera noyé et le franchissement sera alors possible sur toute la largeur dans l'écoulement principal. Dans des conditions similaires à celles rencontrées le jour de l'expertise l'inclinaison du parement aval va provoquer un retard car les individus migrants doivent trouver le passage préférentiel en rive droite. Par conséquent, la note attribuée à cet ouvrage est de 2/5 (franchissable avec retard, impact en conditions limitantes).

La grille d'aide à la notation de l'ONEMA propose une note moins sévère, mais l'inclinaison du parement aval va provoquer un retard.

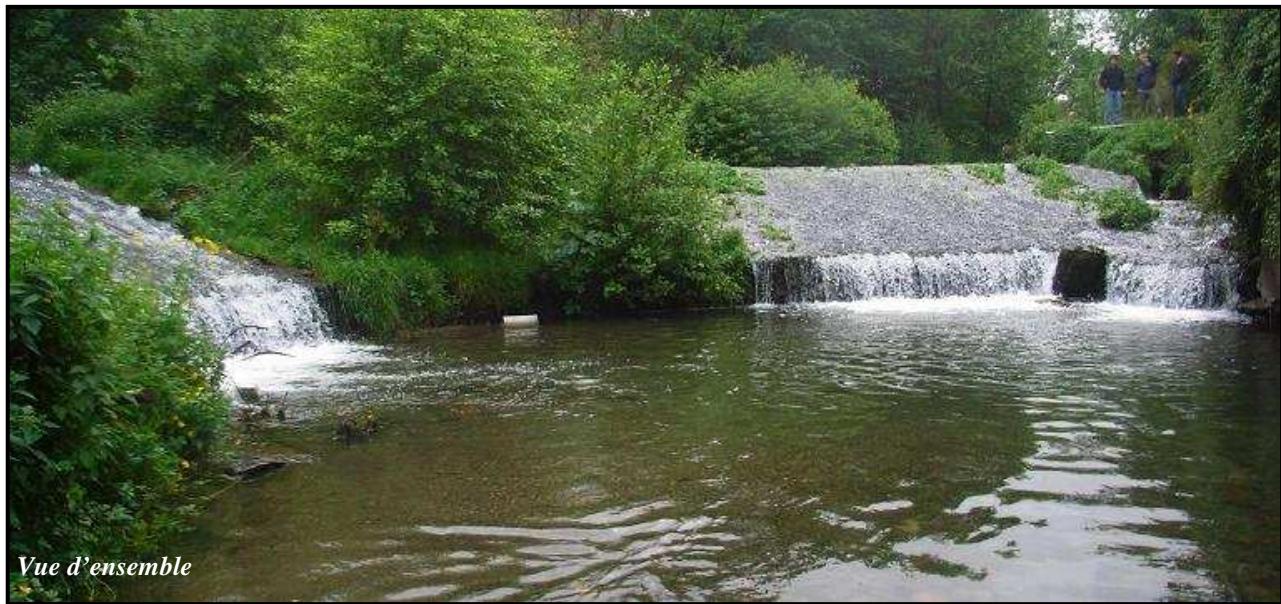
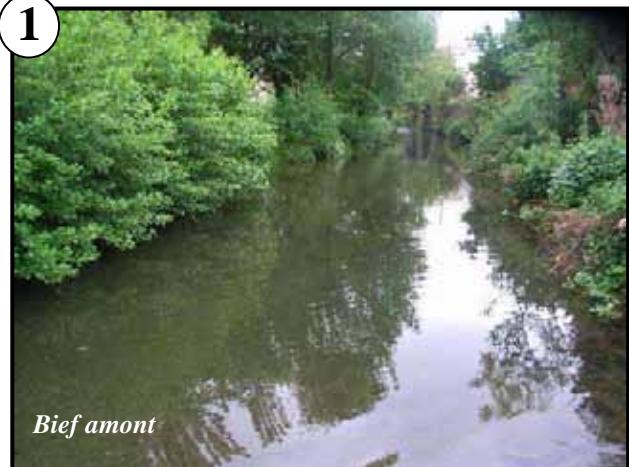
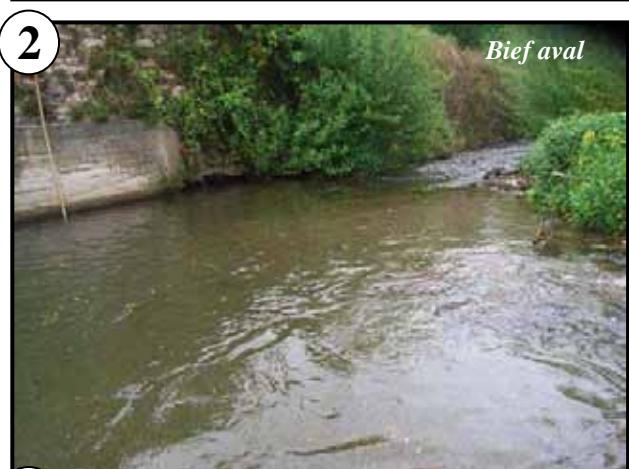
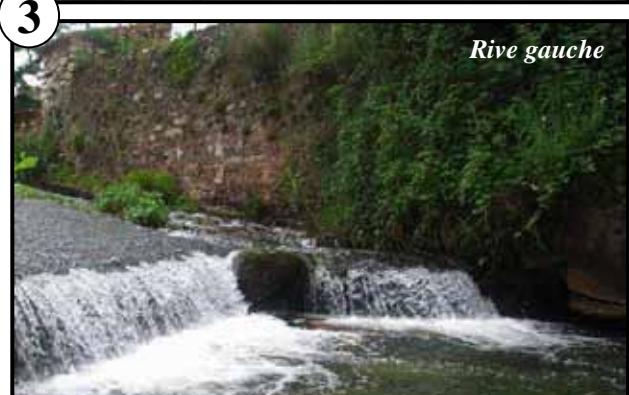
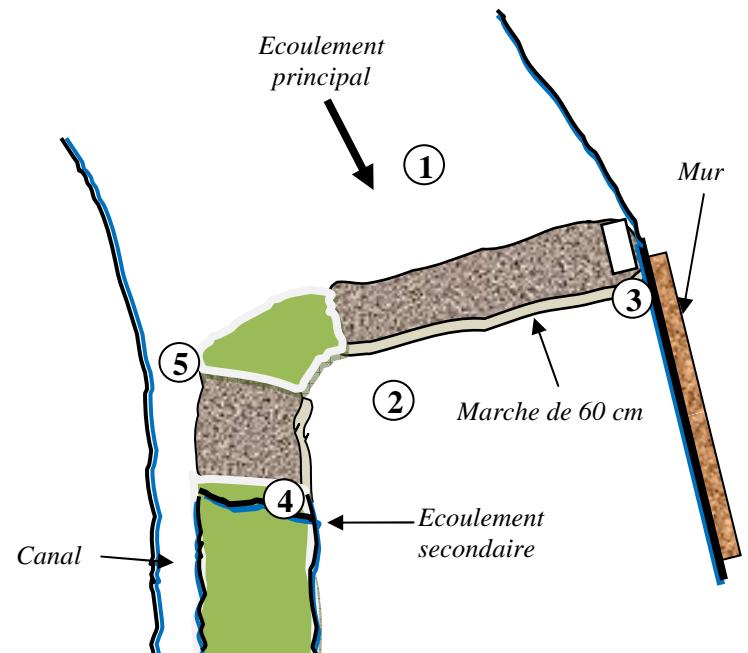
Le seuil principal, par sa hauteur importante et la pente marquée de son parement aval, est un obstacle à la migration de l'Anguille. La présence du mur vertical en rive droite empêche tout contournement. La rive gauche, quant à elle, par l'inclinaison du parement aval et de la berge offre une voie potentielle de contournement. La végétation présente sur la berge peut favoriser la reptation d'autant plus qu'un écoulement périphérique y était présent le jour de l'expertise (débit de 2,19 m<sup>3</sup>/s). Cependant, à des débits plus faibles la reptation devrait se limiter aux événements pluvieux. D'autre part, l'accès au bief sera également possible en période de crue lorsque le déniveler entre les lames d'eau amont et aval sera effacé. Ce seuil va donc engendrer un retard et une sélection sur la population migrante. La note attribuée est de 3/5 (difficilement franchissable, impact en conditions hydroclimatiques moyennes).

La note obtenue par la grille d'aide à la notation de l'ONEMA est un peu moins sévère et prend une valeur de 2,5 mais la hauteur importante du parement aval et la zone de reptation limitée en rive gauche engendrent un retard important en conditions moyennes.

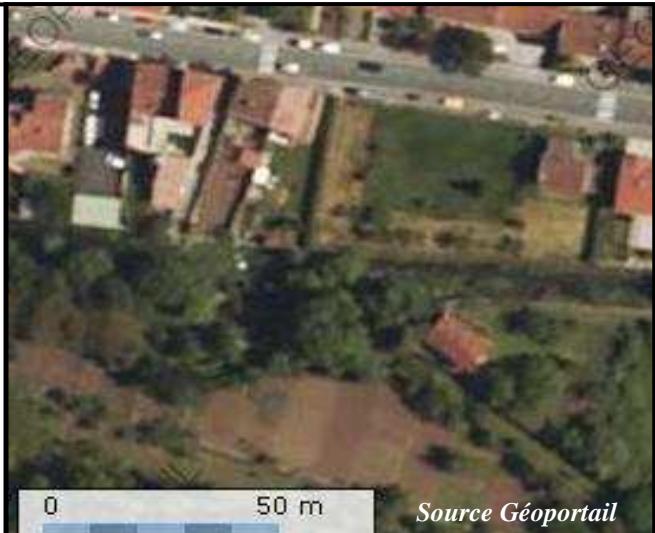
Au niveau de ce seuil, le critère le plus défavorable pour la montaison de l'Anguille est la marche verticale d'une soixantaine de centimètres que forme son parement aval en partie inférieure. La végétation développée en partie centrale n'est malheureusement pas favorable au franchissement de l'ouvrage par reptation car le décrochement en partie basse en empêche l'accès. La présence d'un mur en rive gauche empêche le contournement de l'ouvrage, mais la berge offrant un pendage favorable en rive droite le permet. En effet, la végétation de la berge en y offre une possibilité de contournement par reptation, qui est de plus favorisée par un écoulement secondaire dans des situations semblables à celles rencontrées le jour de l'expertise. Cet ouvrage, bien que franchissable, va engendrer un blocage important et une sélection au sein de la population migrante. La note attribuée à ce seuil est de 3/5 (difficilement franchissable, impact important en conditions hydroclimatiques moyennes).

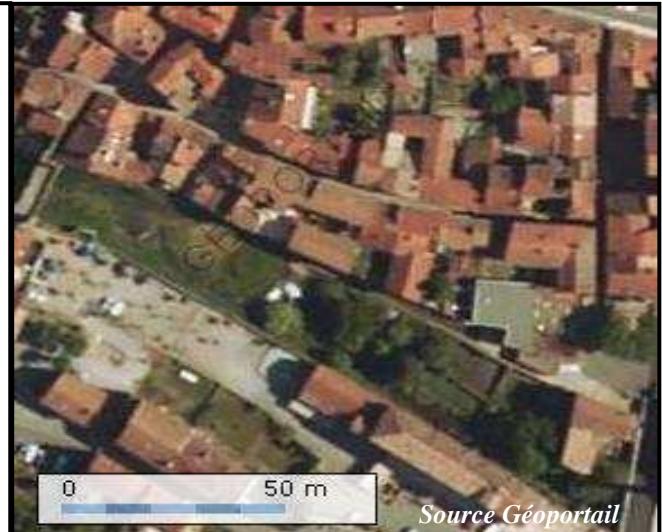
Les anguilles qui arrivent au niveau de cet ouvrage vont avoir la possibilité d'accéder à la partie supérieure du seuil car le parement aval offre des caractéristiques favorables à la reptation, à savoir une pente rugueuse et inclinée. Malgré ces caractéristiques favorables les individus migrants vont se heurter à une rehausse de 50 cm en partie supérieure défavorable pour le franchissement et difficilement contournable par les berges. En effet, la rive droite est emmurée et empêche tout contournement (photo 4), alors que la rive gauche végétalisée présente une planche verticale dans la continuité du seuil (photo 3) et annule ainsi l'effet favorable de la berge. Le beal de l'ancienne usine qui se trouve en rive droite crée un écoulement par déversement à une trentaine de mètres de l'ouvrage mais la chute qu'il génère est trop verticale pour espérer un passage à ce niveau (photo 6). Le franchissement de ce seuil n'est possible seulement dans des conditions exceptionnelles. Par conséquent la note attribuée à cet ouvrage est de 4/5 (très difficilement franchissable, passage possible uniquement en conditions exceptionnelles).

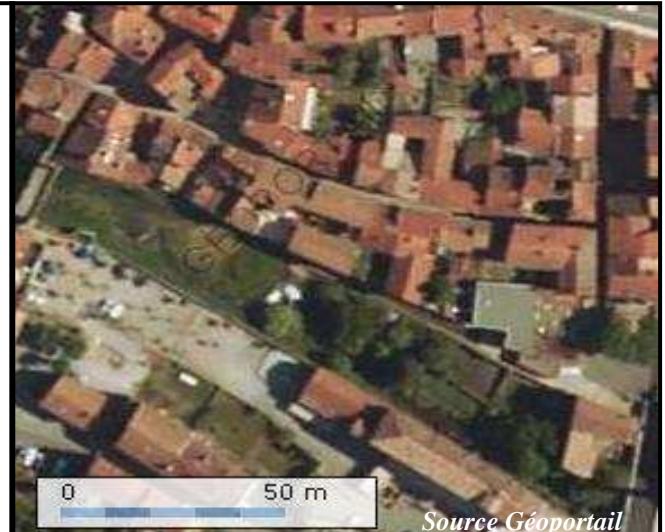
La verticalité et la hauteur importante du parement aval de ce seuil vont être pénalisantes pour la migration anadrome de l'Anguille. Les deux rives emmurées ne permettent pas le contournement de l'obstacle. Cependant l'atterrissement et la végétalisation du seuil en rive gauche (photo 4) offrent une voie favorable à la reptation malgré la pente marquée. L'inconvénient de cette voie de contournement est l'accès au bief amont rendu difficile par la présence d'un bloc en béton. Le contournement de ce bloc n'est possible que par l'écoulement, pouvant être discriminant en conditions hydroclimatiques moyennes. De plus, cette zone n'est humidifiée que lors d'événements pluvieux et le passage, vu l'importance de la pente, ne sera possible que par des individus dotés d'une bonne capacité de reptation. Les caractéristiques physiques de ce seuil vont donc engendrer un blocage important de la population migrante. Par conséquent, la note attribuée à ce seuil est de 4/5 le considérant comme très difficilement franchissable dont le passage n'est possible qu'en conditions exceptionnelles.

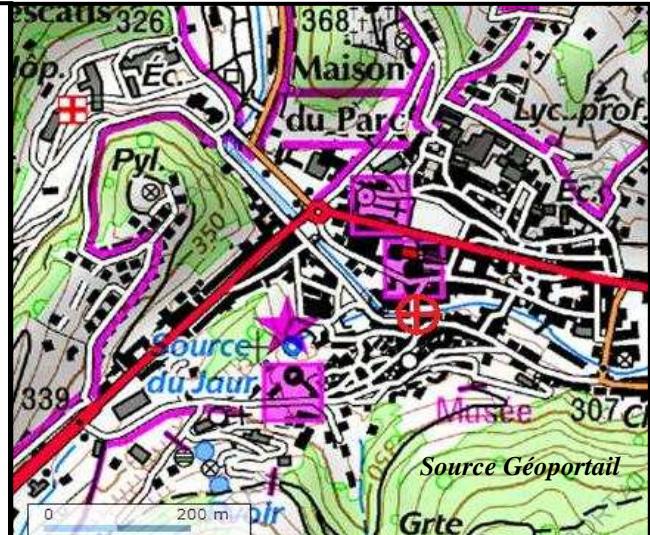
Cet ouvrage de faible hauteur n'est pas pénalisant pour la migration anadrome de l'Anguille. La marche qui constitue ce seuil peut être défavorable en périodes de basses eaux mais la berge en rive gauche est très favorable au contournement par reptation. En effet, elle est végétalisée et la pente y est quasiment nulle et elle est humidifiée par l'écoulement principal. La rive droite ne permet pas le contournement par reptation mais la brèche réduisant la hauteur du seuil peut permettre le passage. En périodes de plus hautes eaux le seuil sera noyé et n'aura donc aucun effet sur la montaison des anguilles. Le franchissement de cet ouvrage est possible dans toutes les conditions de débits et par conséquent la note qui lui est attribuée est de 1/5 (franchissable sans difficulté apparente, passage à tout niveau de débit).

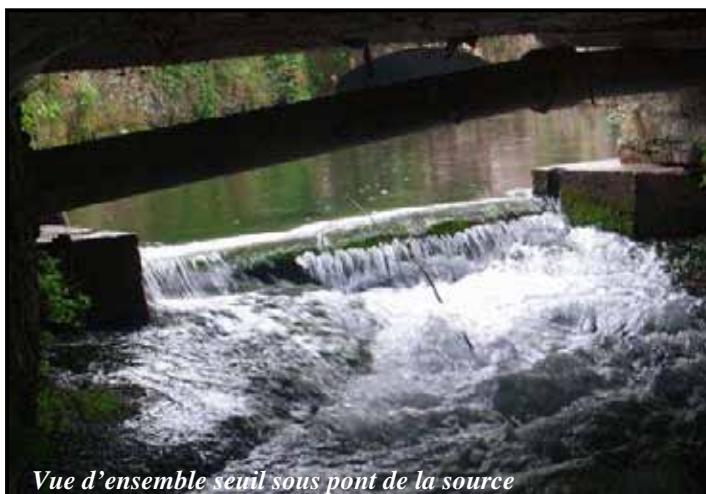
Vue d'ensemble seuil sous pont de la source

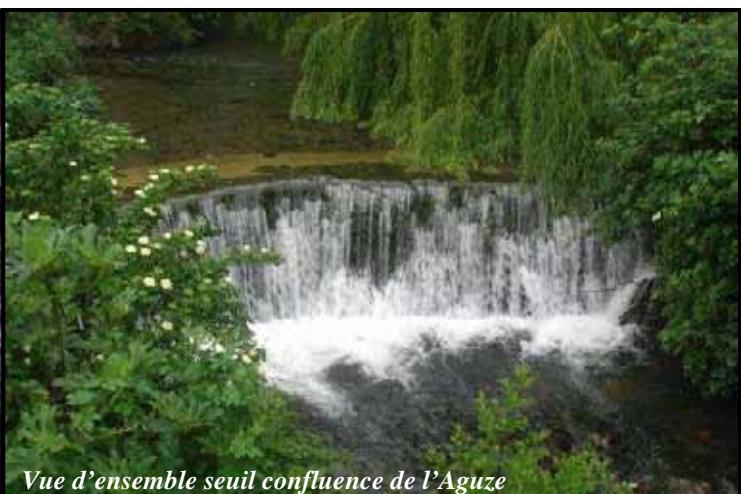
Vue d'ensemble seuil confluence de l'Aguze

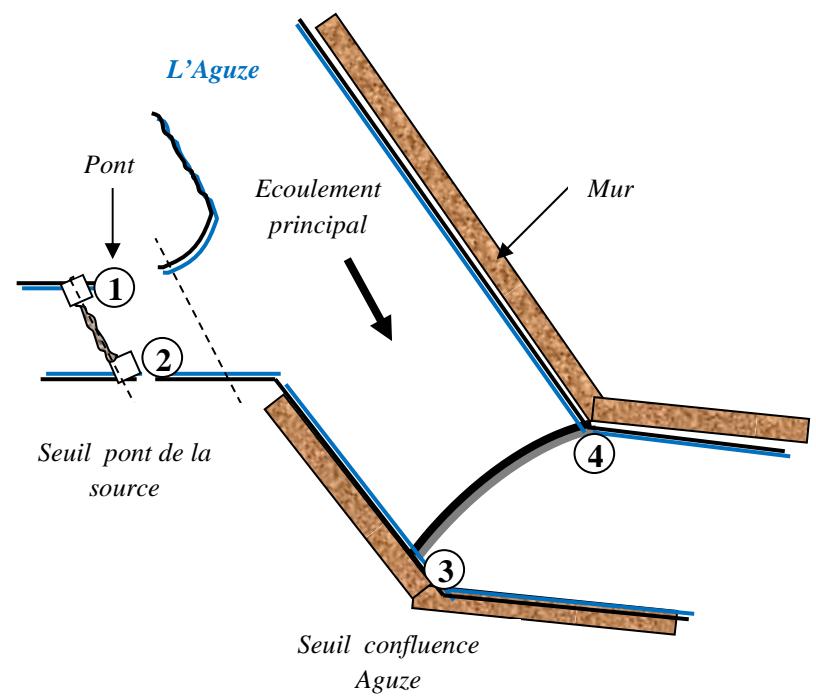
Schéma général du seuil

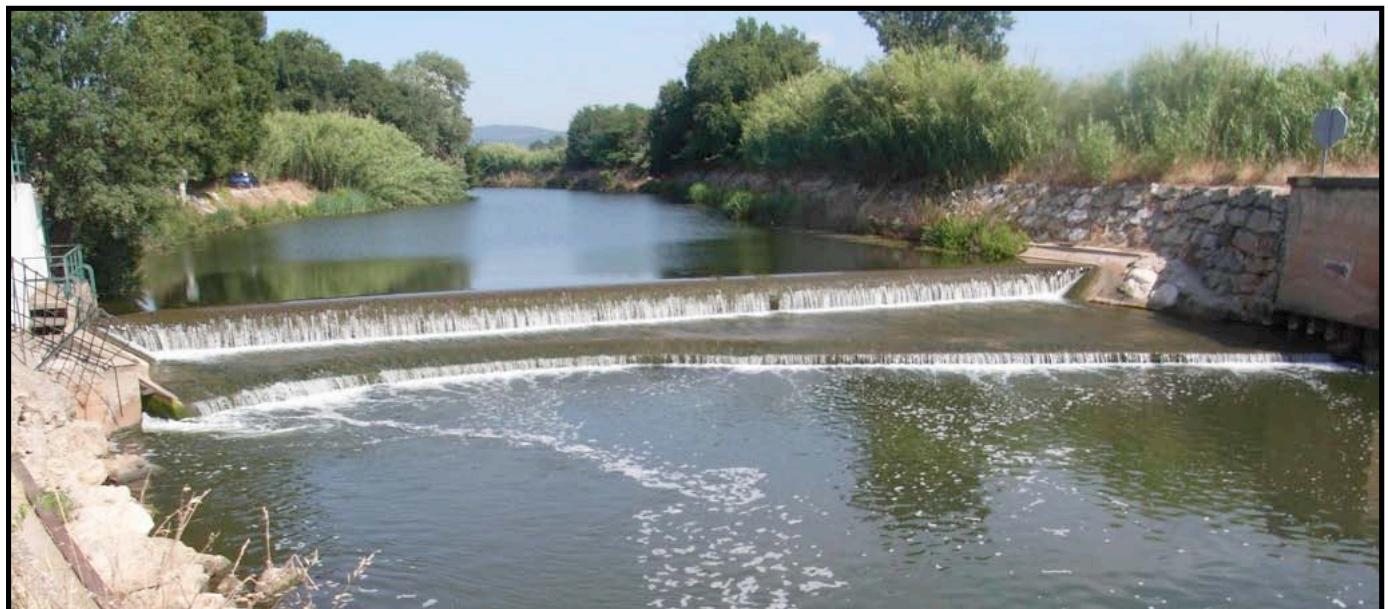
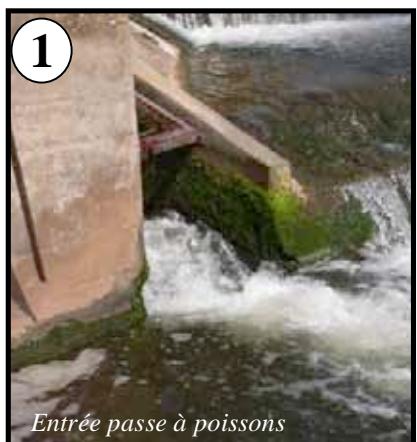
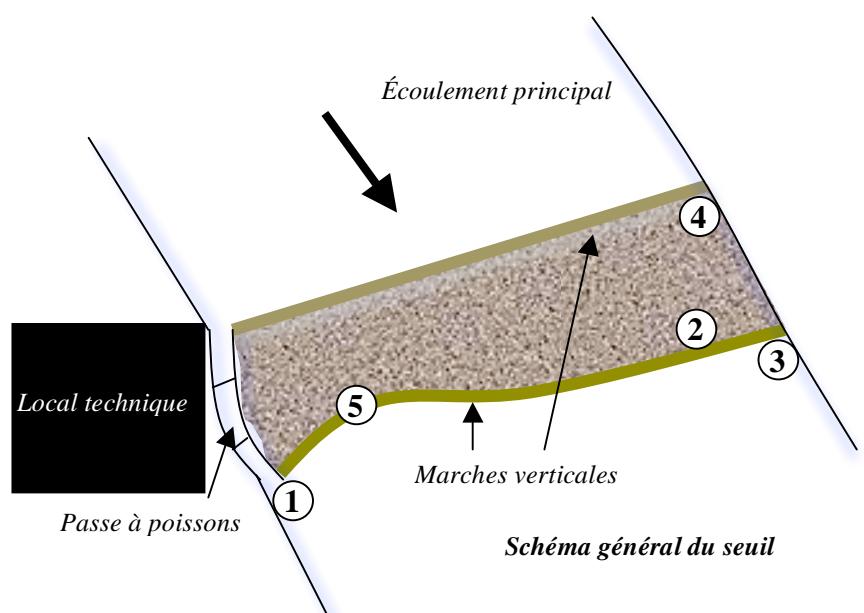
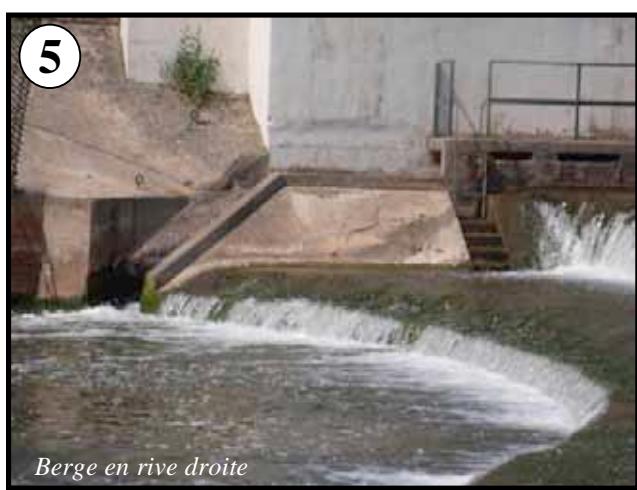
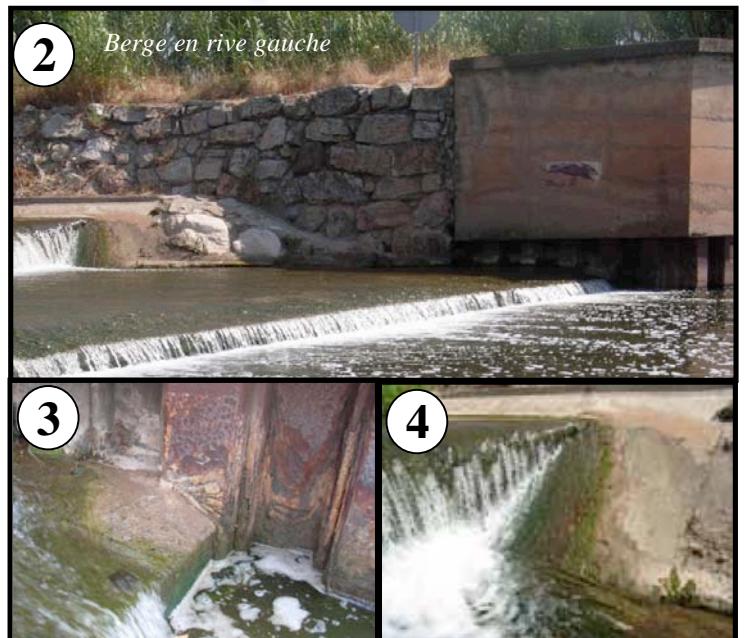
# Gapeau 1,5 km : barrage anti-sel

Dans les conditions hydroclimatiques semblables à celles rencontrées le jour de l'expertise (hauteur d'eau moyenne), les écoulements présents sur la marche verticale située à l'aval ne permettent pas aux individus migrants d'accéder au parement aval du barrage d'autant plus que la population migrante est essentiellement composée de civelles à cette distance de l'embouchure. Seules les zones périphériques de l'écoulement sont des voies préférentielles de passage pour les individus dotés de bonnes capacités de reptation (petite taille) notamment grâce aux bryophytes qui apportent de la rugosité. Néanmoins la pente quasiment verticale engendre une sélection très importante au sein de la population migrante. Les rares individus qui parviennent au parement aval doivent alors progresser jusqu'à la base du boudin gonflable. L'écoulement et l'absence de rugosité font que seules les zones périphériques d'écoulement peuvent être empruntées par les anguilles.

Le boudin gonflable est vertical et lisse. Par conséquent, quelles que soient les conditions hydroclimatiques, il ne permet pas aux anguilles d'accéder au bief amont. Les seuls passages possibles se situent sur les murs juxtaposés au boudin (mur du local technique en rive droite par exemple) mais une sélection sévère s'y opère. La passe à poissons présente en rive droite n'est pas adaptée à l'Anguille (écoulements importants entre les bassins mais elle représente néanmoins une voie de passage potentiel pour les individus dotés de bonnes capacités de nage). La note attribuée est donc 3/5 (difficilement franchissable). La note obtenue avec la fiche ONEMA est plus sévère, mais la présence de voies préférentielles de passage rend le passage possible.

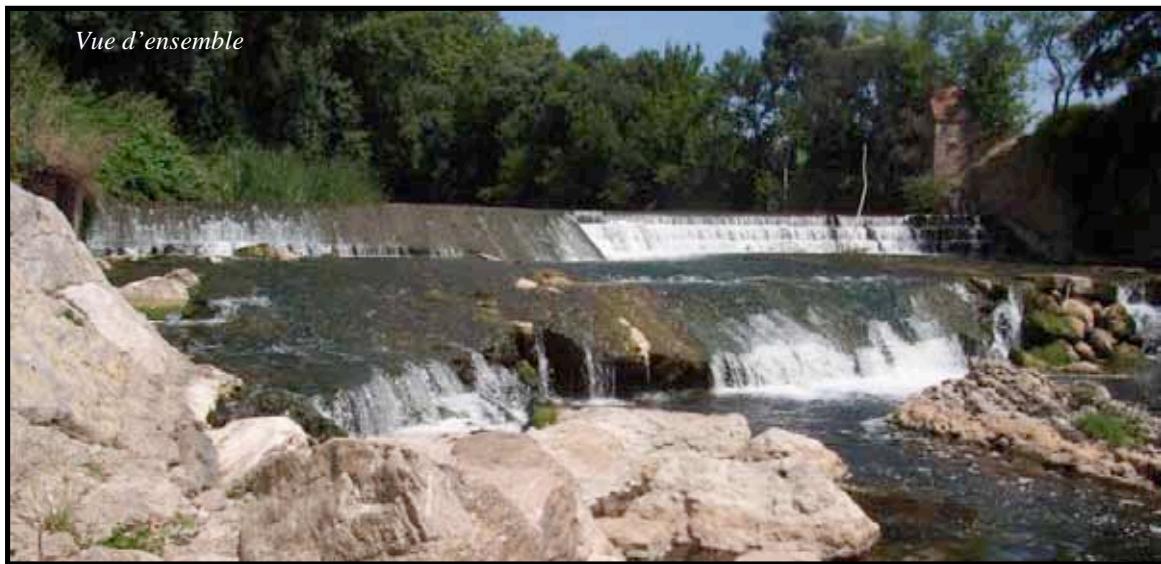
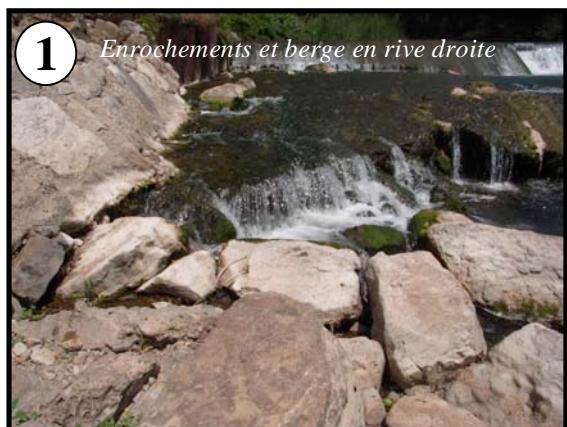
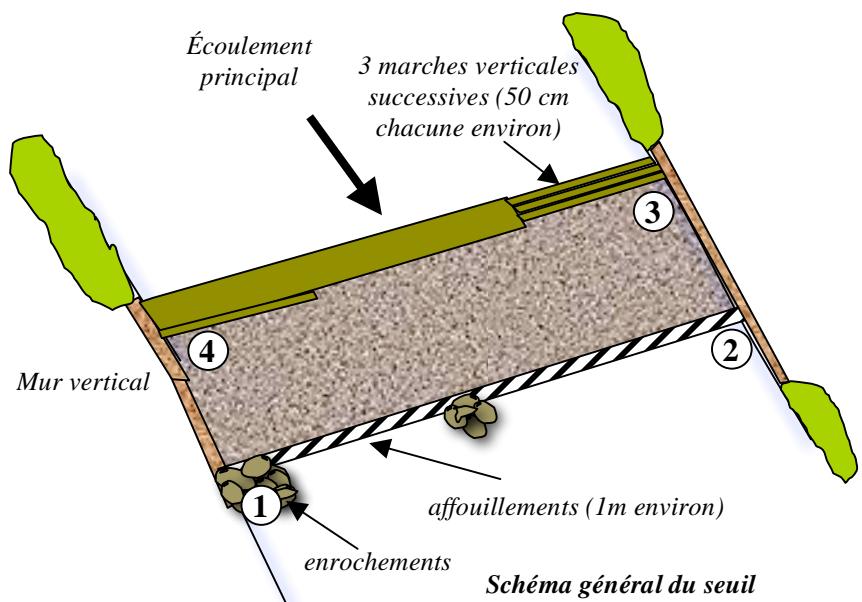
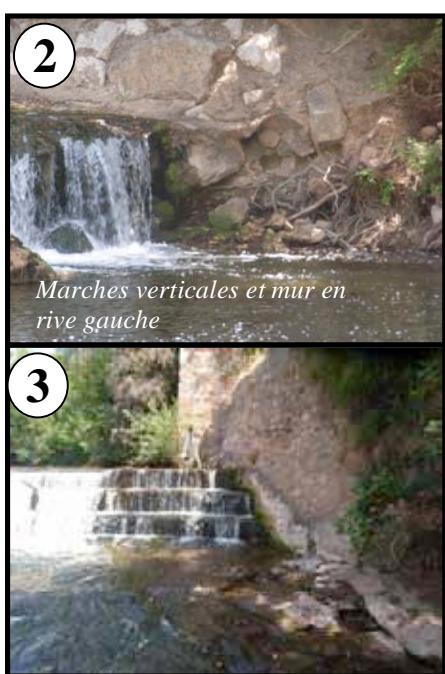
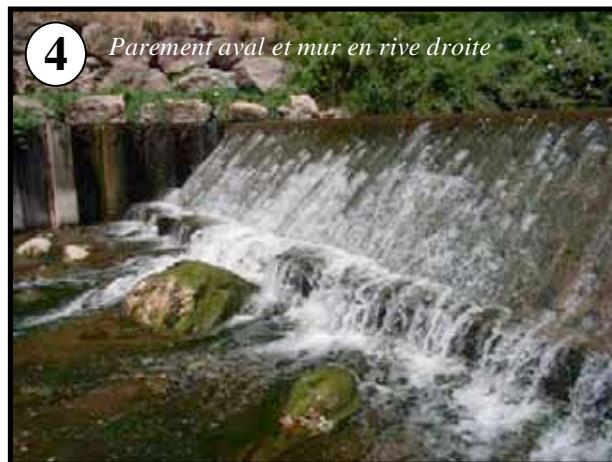
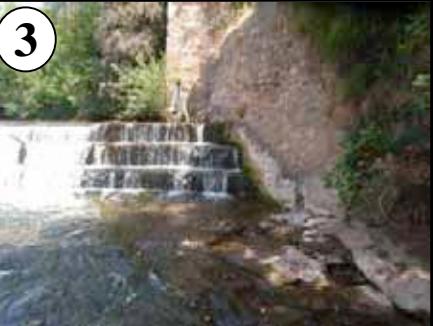
# Gapeau 5,5 km : seuil de la Clapière

Dans les conditions de basses eaux, afin d'accéder au parement aval principal, les individus migrants sont bloqués par les affouillements qui sont présents au pied du seuil. Seuls les enrochements en rive droite sont une voie de passage préférentiel. Étant donné le diamètre important de ces enrochements, une sélection très importante s'opère au sein de la population migrante. Les rares individus qui empruntent ce passage doivent alors franchir la partie verticale du seuil qui est située en amont. Les écoulements sont présents sur toute sa largeur et ils sont relativement faibles. Les bryophytes présents sur les parois apportent de la rugosité mais la verticalité associée aux écoulements freinent la majorité des individus migrants. Le passage est considéré exceptionnel.

En conditions de hautes eaux, le niveau d'eau du bief aval augmente et il est possible que la marche en pied de seuil soit périodiquement effacée. Néanmoins, les écoulements sont très importants sur la partie amont, ce qui est rédhibitoire pour la montaison des anguilles (pas de possibilité de reptation) et les possibilités de contournement sont nulles. Pour accéder au bief amont, les anguilles devront profiter d'une forte crue que le seuil soit noyé.

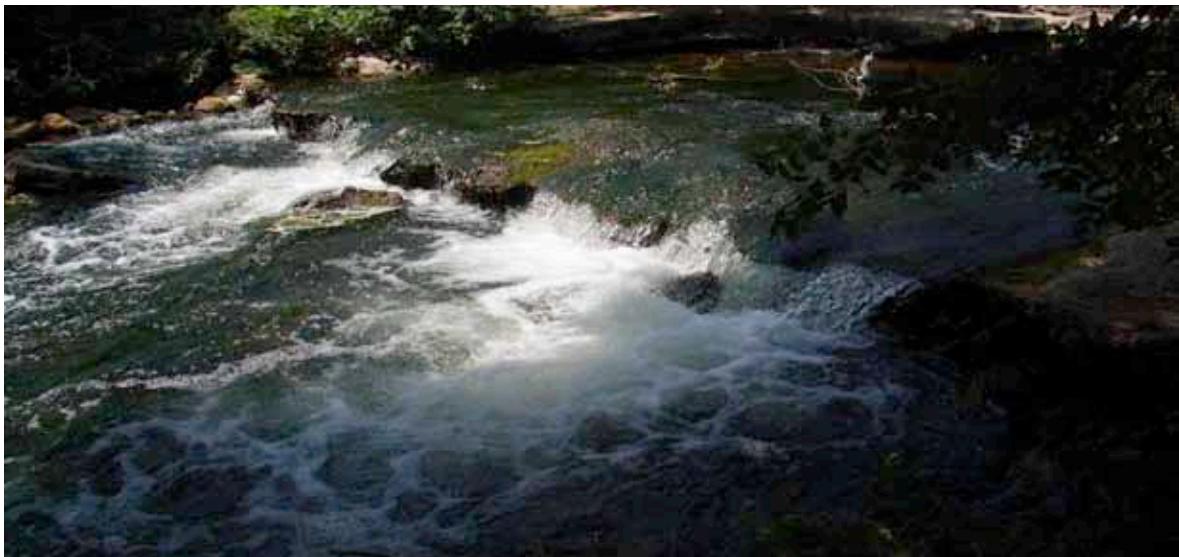
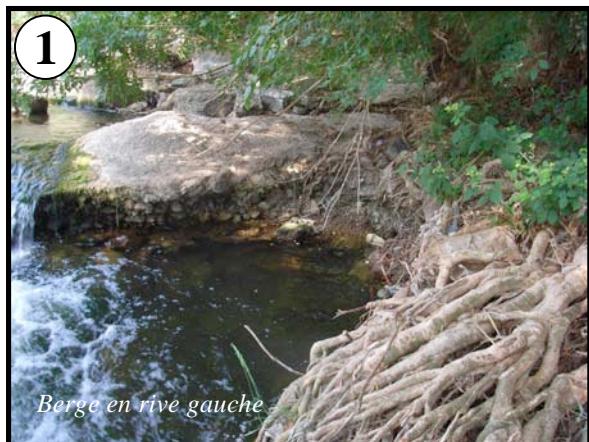
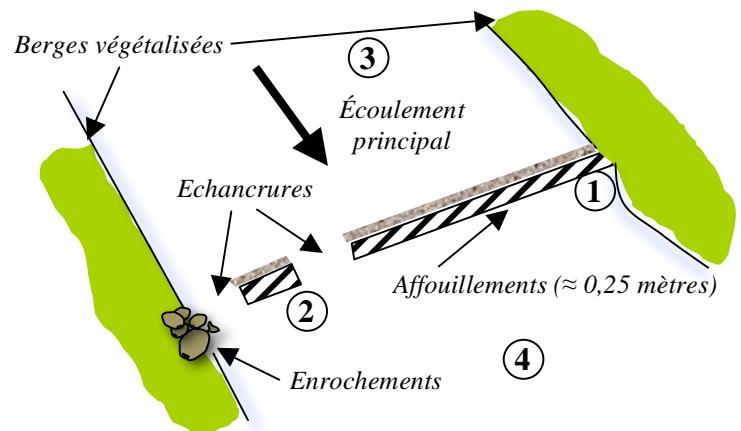
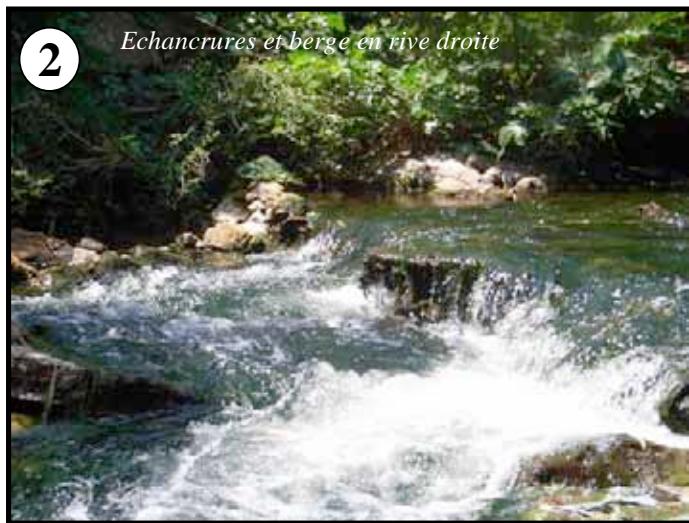
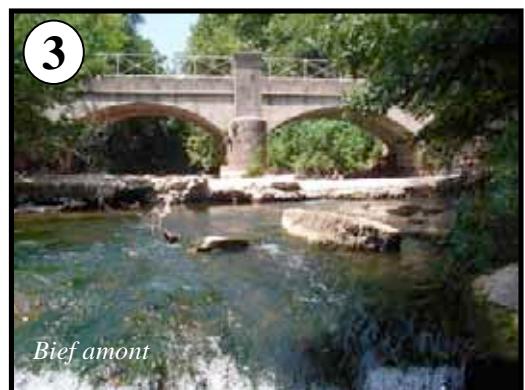
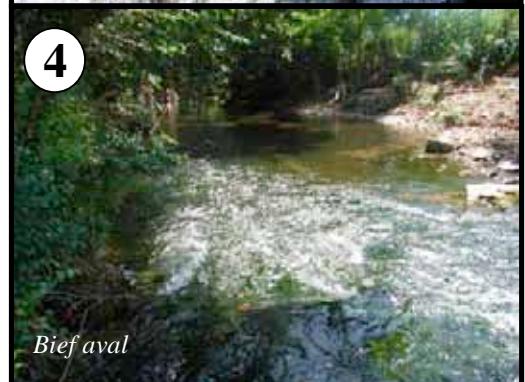
# Gapeau 9,5 km : seuil de la Roquette

Entretien : seuil en ruine

Cet obstacle est partiellement détruit. Ainsi, des échancrures sont présentes en rive droite du seuil et les anguilles peuvent y rejoindre le bief amont sans difficulté quelles que soient les conditions hydrologiques. Les rares individus pour lesquels l'écoulement est trop important ont la possibilité de ramper le long du parement aval à l'extrémité rive droite du seuil.

En période de hautes eaux, le seuil est fréquemment noyé et la question de sa franchissabilité ne se pose plus.

Ainsi, la note attribuée à cet obstacle est 1/5 (franchissable sans difficultés apparentes). La note obtenue avec la grille ONEMA est négative car la majorité des critères pris en compte sont favorables. Cependant, le seuil n'est pas encore effacé, donc la note 0/5 ne peut pas être donnée.
