# ÉTUDE DES CONDITIONS DE MIGRATION ANADROME DE L'ANGUILLE SUR LES FLEUVES CÔTIERS MÉDITERRANÉENS : BERRE, ORBIELU, FRESCUEL, JAUR, GAPEAU, REAL MARTIN, BRAQUE, CAGNE, VAR, PAILLONS

2009 - N°10/16 (ANNEXES)

**Étude des conditions de migration anadrome de l'Anguille  
(*Anguilla anguilla*) sur les fleuves côtiers méditerranéens  
-Berre, Orbieu, Fresquel, Jaur, Gapeau, Real Martin,  
Brague, Cagne, Var, Paillons**

**Campagne d'étude 2009**

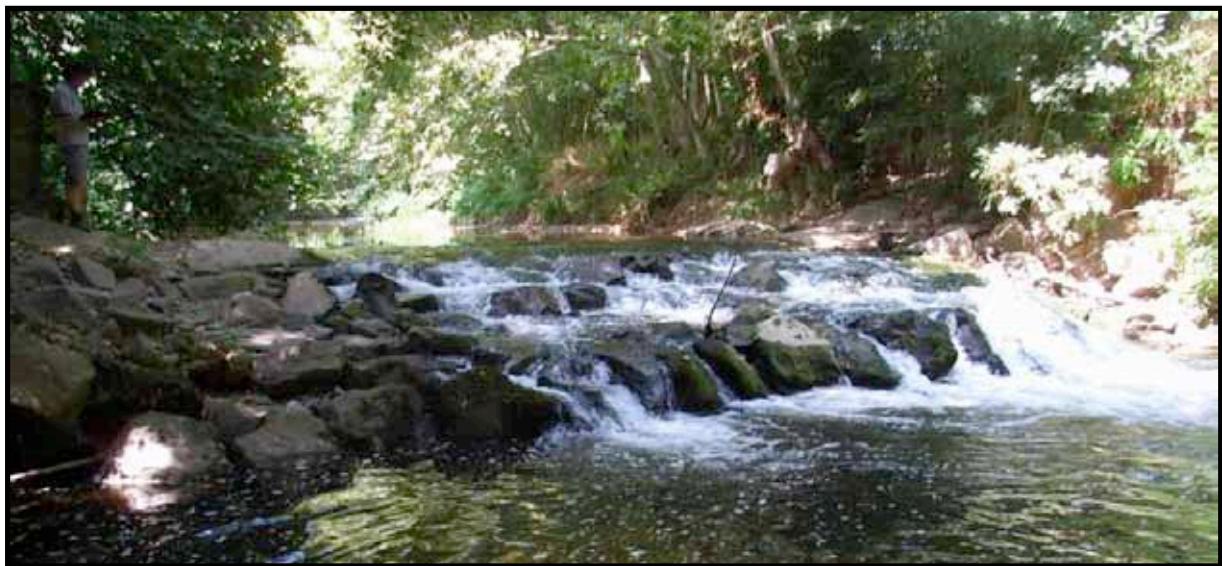
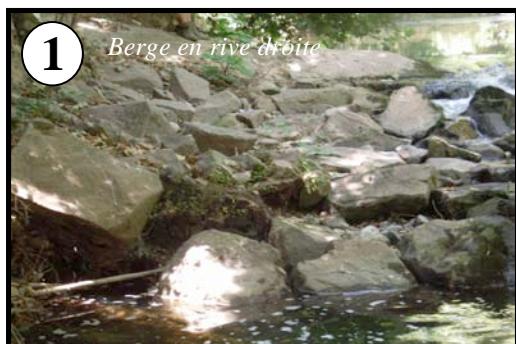
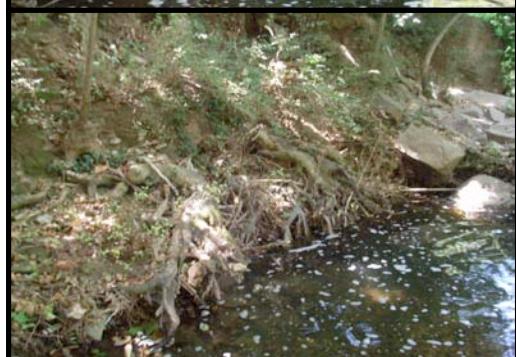
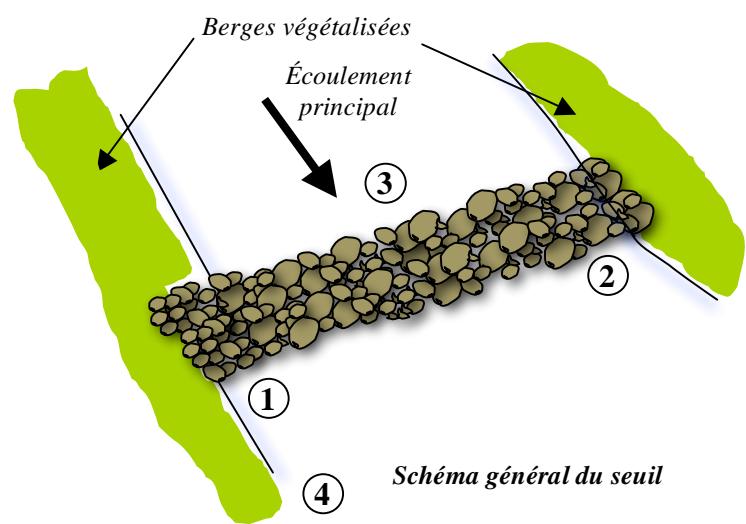
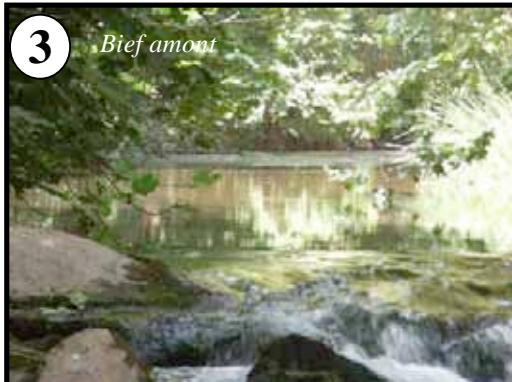
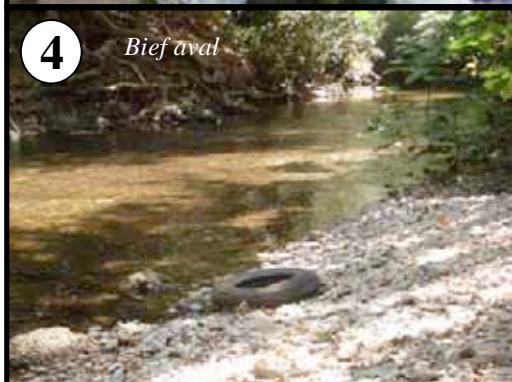
Entretien : seuil en ruine

En effet, en conditions de basses eaux, les individus migrants peuvent ramper et emprunter une multitude de voies de passage préférentiel au sein des enrochements (que ça soit au centre des écoulements ou en zones périphériques).

En conditions de hautes eaux, si les écoulements sont trop importants au centre de l'obstacle, les anguilles ont la possibilité d'utiliser les berges qui sont favorables au contournement du seuil.

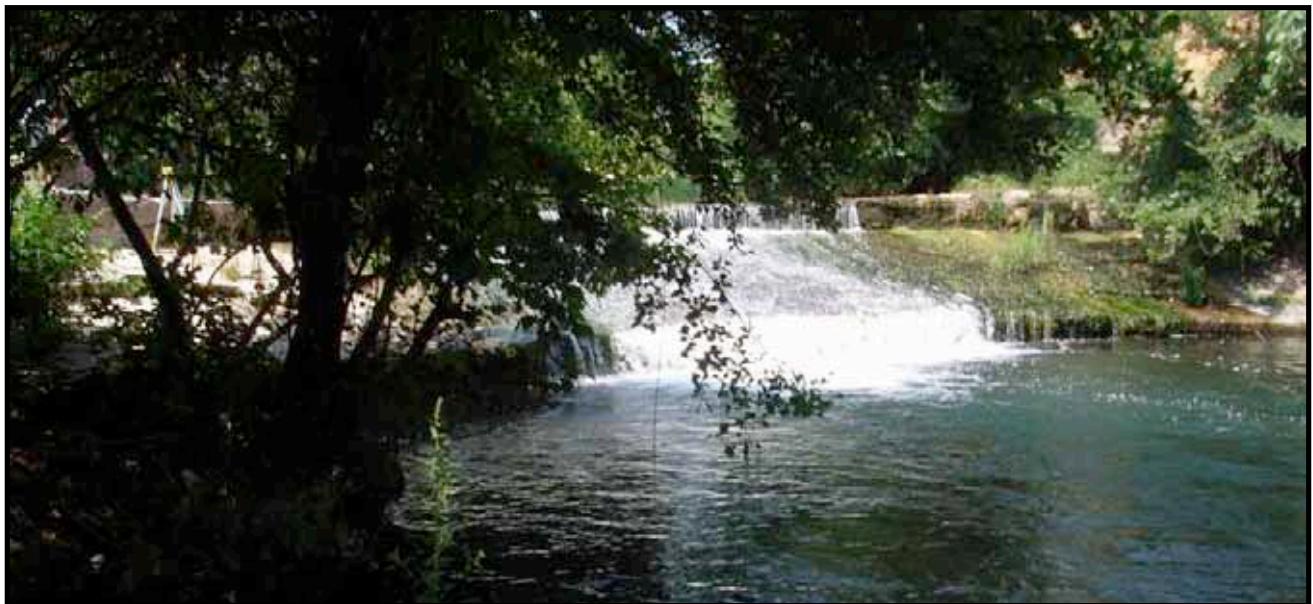
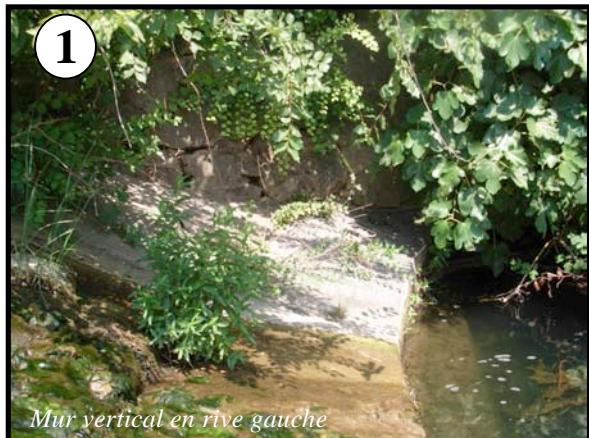
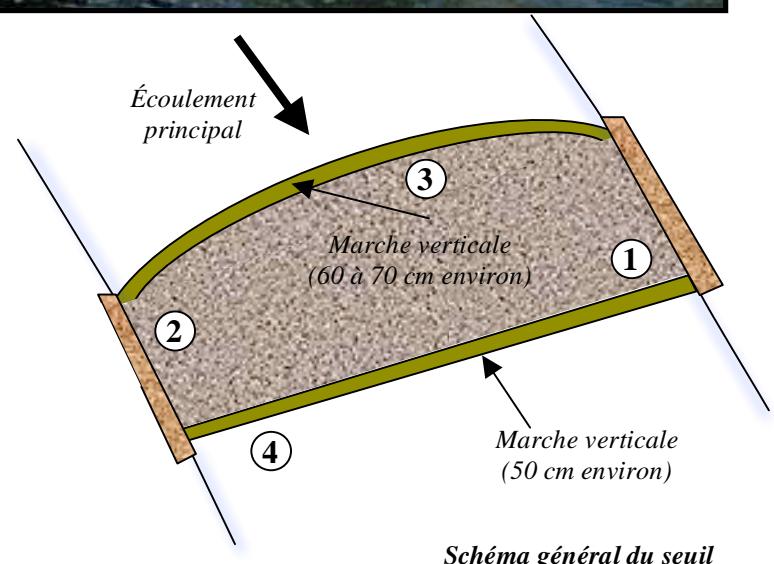
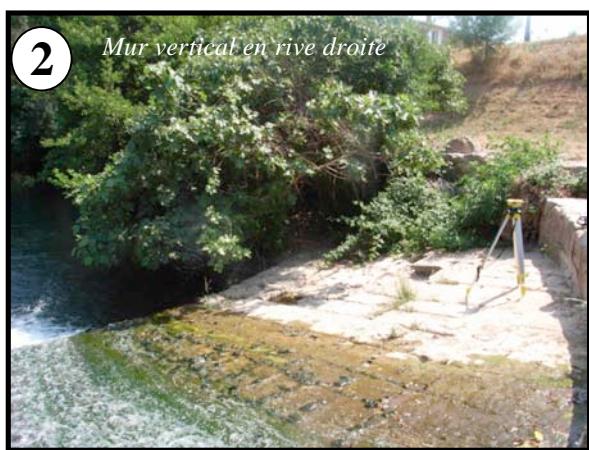
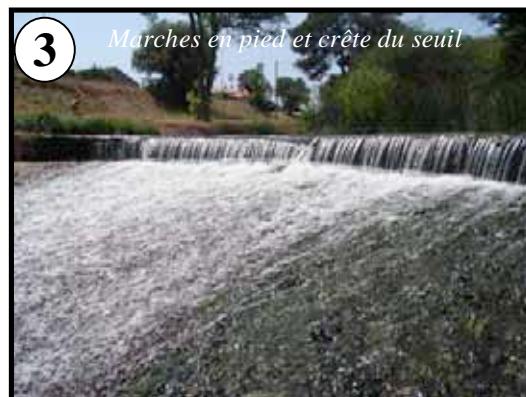
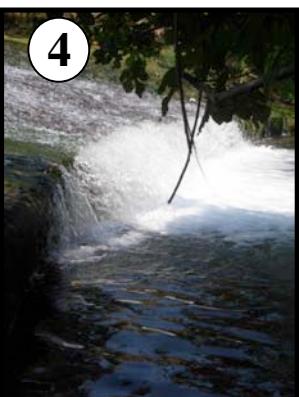
# Gapeau 12 km : seuil de la Grassette

En période de hautes eaux, la hausse du niveau d'eau du bief aval estompe l'effet de la marche située en pied de seuil. Cependant, la crête du seuil engendre toujours une sélection très importante au sein de la population migrante. Les anguilles devront donc profiter d'une crue pour rejoindre le bief amont.

La note attribuée à cet obstacle est donc 4/5 (très difficilement franchissable, franchissement exceptionnel). La note obtenue avec la grille ONEMA est plus sévère, mais ce seuil n'est pas totalement étanche à la migration.

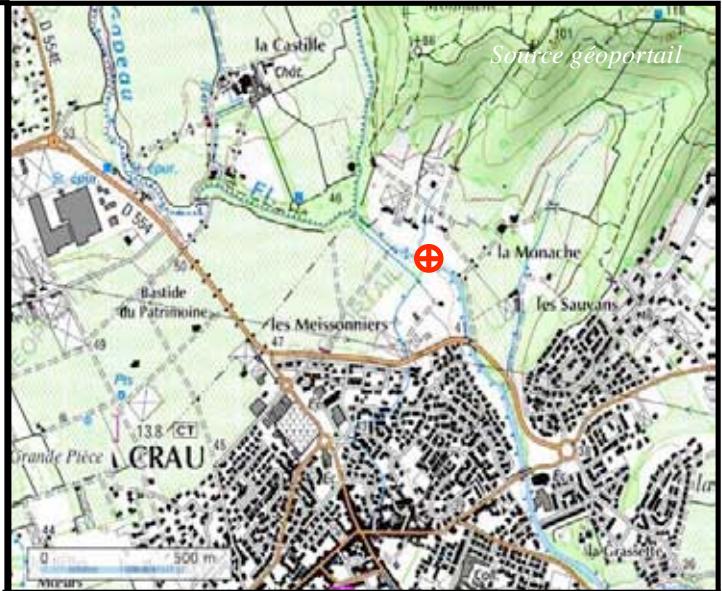
Entretien : Présence d'affouillements

Equipement : Pas de dispositif de franchissement

En période de hautes eaux, l'effet de la marche verticale est estompé par la hausse du niveau d'eau du bief aval, cependant, le dénivelé à franchir reste important et la sélection au sein de la population migrante est très sévère. Ainsi, la franchissabilité du seuil dépend de l'occurrence à laquelle il est noyé par le Gapeau. Le jour de l'expertise, le débit était supérieur à la moyenne mensuelle des mois de juin à septembre (période de migration des anguilles) et le dénivelé à franchir assez important. Les périodes où le seuil est sous les eaux sont donc considérées très rares au même titre que son franchissement.

Ce seuil est donc considéré comme exceptionnellement franchissable et la note attribuée est 4/5. La note obtenue avec la grille ONEMA est moins sévère, mais le franchissement est considéré très rare voire inexistant en conditions de basses eaux.

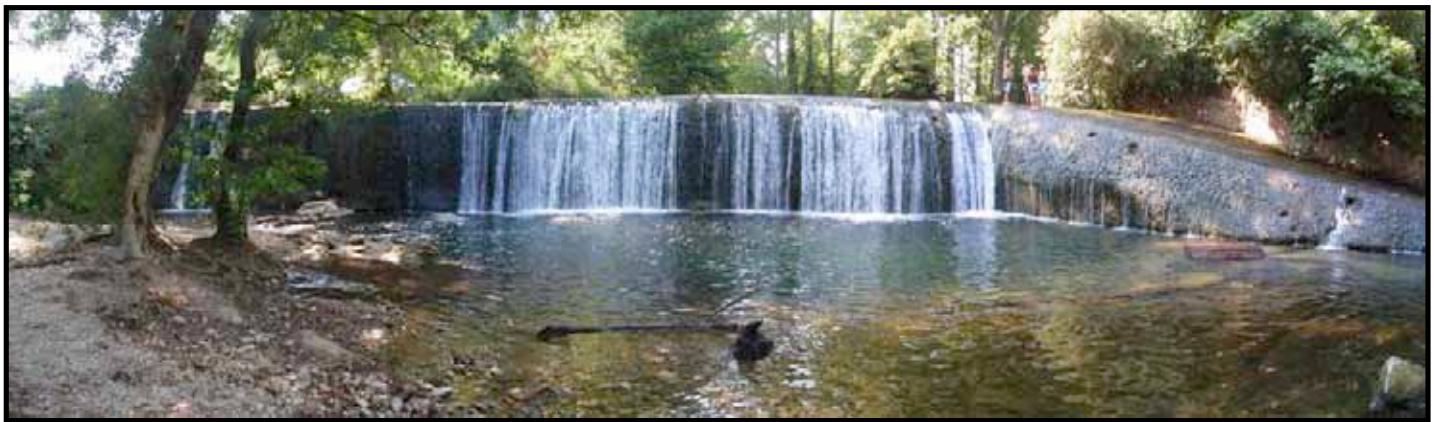
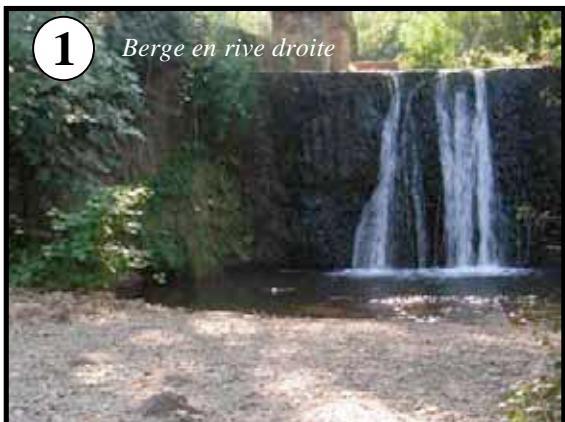
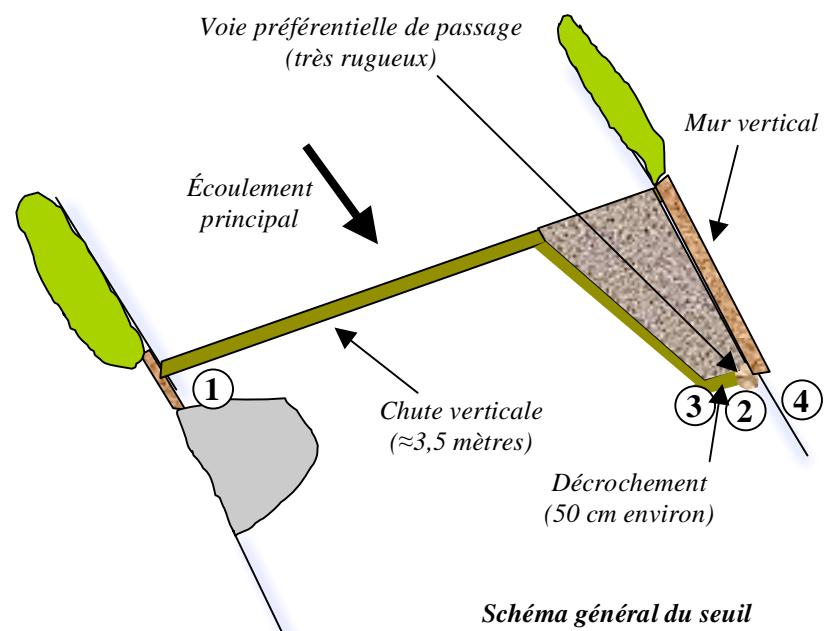
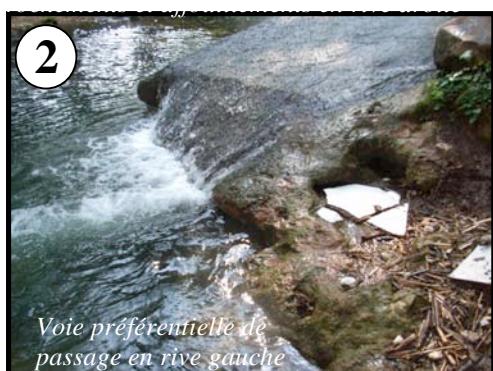
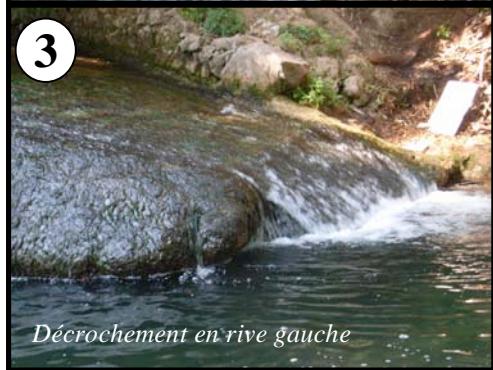
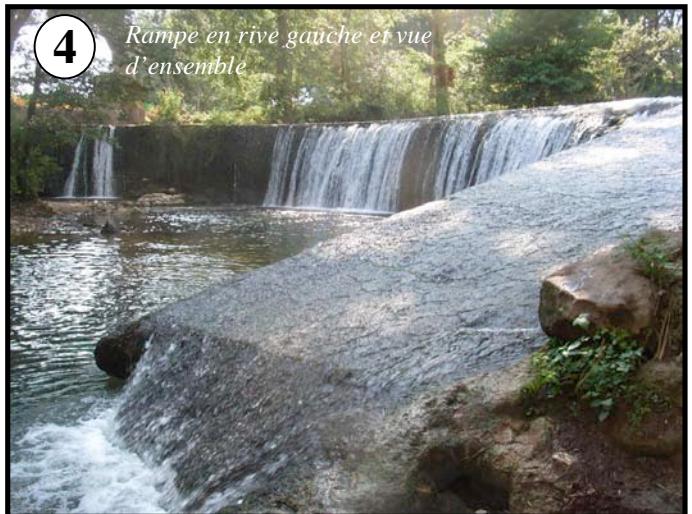
# Gapeau 14 km : seuil de la Castille (Jean Natte)

3 / 5

Entretien : Bon état général

Equipement : Pas de dispositif de franchissement

Ainsi, quelles que soient les conditions hydroclimatiques, l'impact de ce seuil est important car la seule voie de passage préférentiel est de largeur limitée par rapport à la largeur totale du seuil. Le franchissement par les anguilles n'est toutefois pas considéré exceptionnel. La note attribuée est donc 3/5 (seuil difficilement franchissable). La note obtenue avec la grille ONEMA appliquée à la partie moyennement inclinée du seuil est identique.

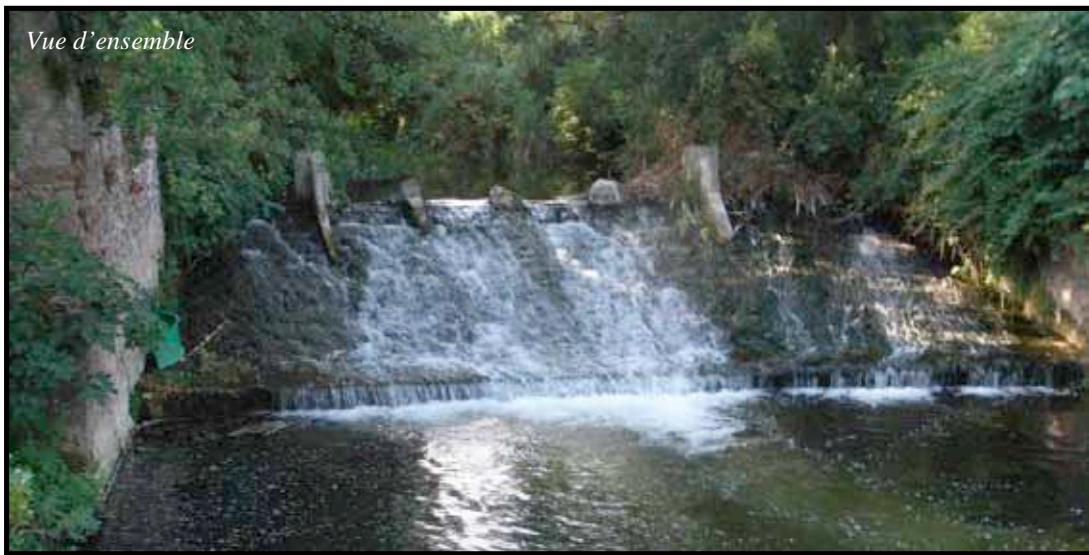
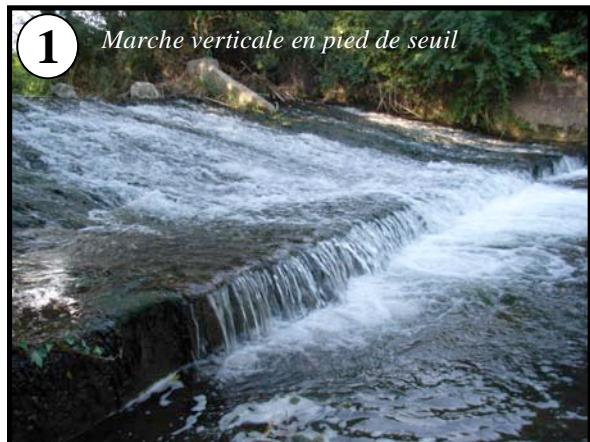
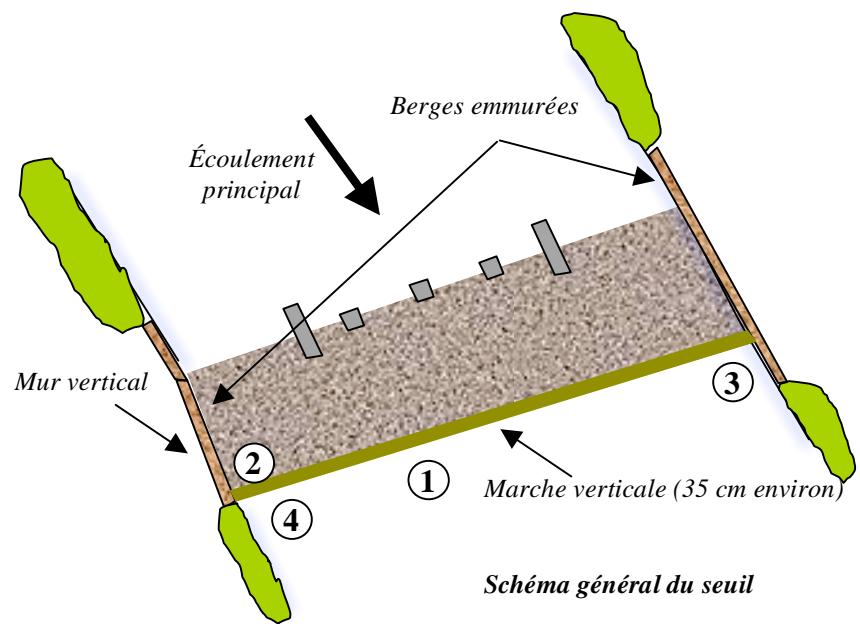
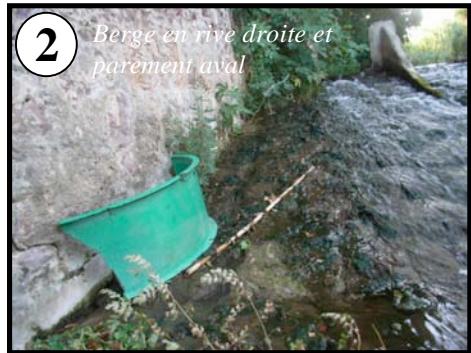
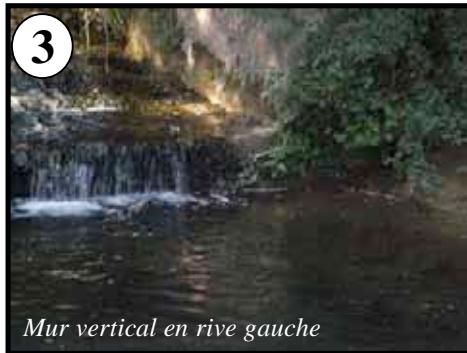
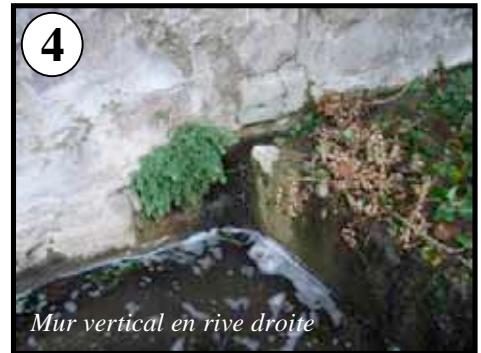
# Gapeau 15,5 km : seuil du moulin de Flayosque

3 / 5

Entretien : Bon état général

Equipement : Pas de dispositif de franchissement

En conditions de basses eaux, les anguilles qui se présentent au pied de ce seuil pour accéder au bief amont doivent tout d'abord franchir la marche verticale en pied d'ouvrage. Cette dernière exerce une importante sélection au sein de la population migrante puisque seuls les individus dotés de bonnes capacités de reptation (anguilles de petites tailles) y parviendront en empruntant les zones périphériques de l'écoulement (la rugosité de la marche est très limitée et l'écoulement est susceptible de chasser les anguilles vers l'aval). Les rares individus qui atteignent la partie principale du parement aval peuvent alors rejoindre le bief amont en profitant des bryophytes qui y sont présents ainsi que de la pente qui est plus favorable (les voies de passage préférentiel sont toujours situées en périphérie des écoulements).

En conditions de hautes eaux, la hausse du niveau d'eau du bief aval estompe l'effet de la marche verticale qui est fréquemment sous l'eau. Les anguilles accèdent à la partie principale du parement aval sans difficultés, cependant, les écoulements y sont importants et susceptibles de chasser une grande partie des individus migrants vers l'aval. Les voies de passage préférentiel sont réduites par l'augmentation du débit du Gapeau et l'impact est donc considérable.

Ainsi, la note attribuée à cet obstacle est 3/5 (seuil difficilement franchissable, impact important quelles que soient les conditions hydroclimatiques). La note obtenue avec la grille ONEMA est plus sévère, mais le franchissement n'est pas considéré exceptionnel.

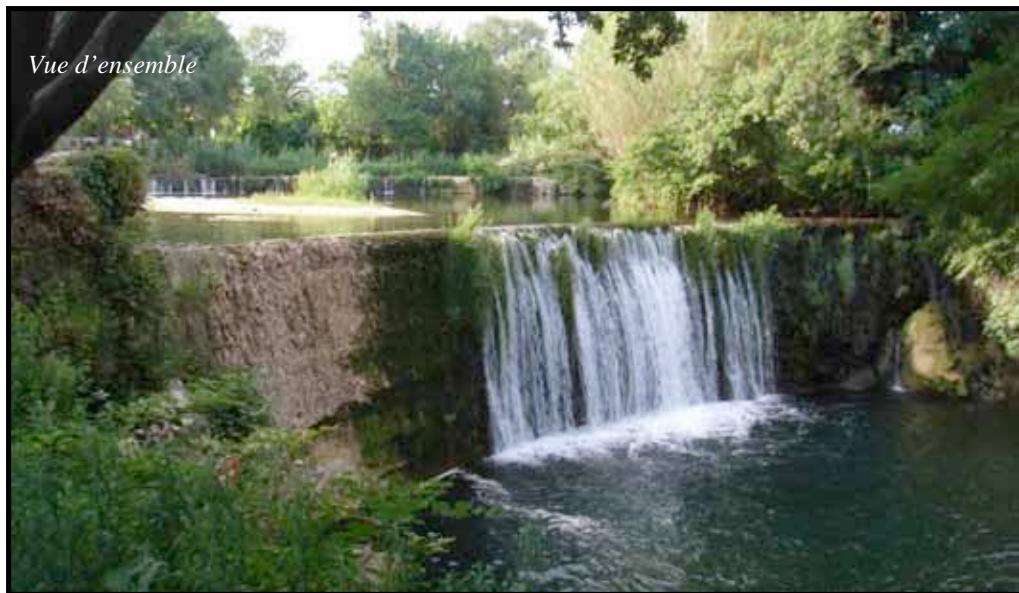
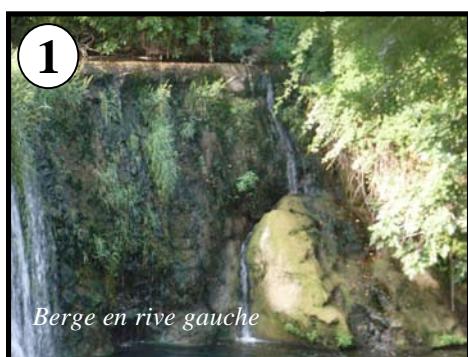
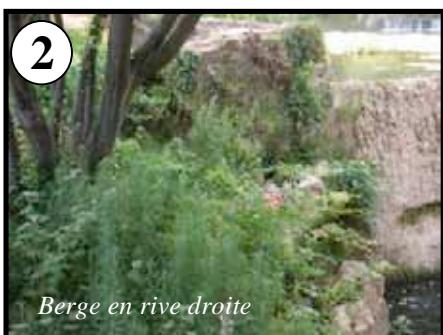
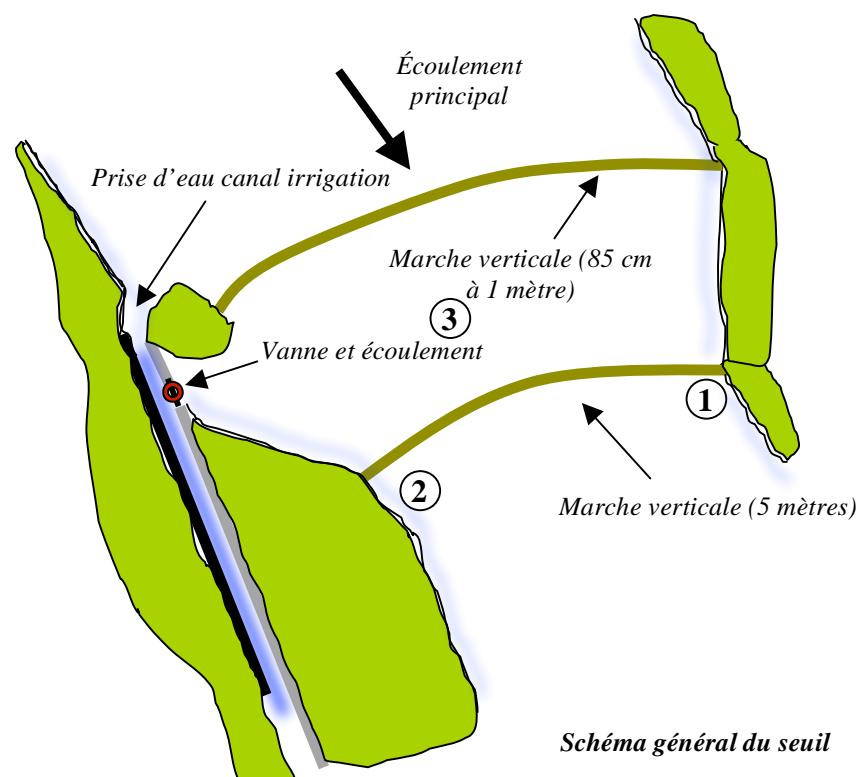
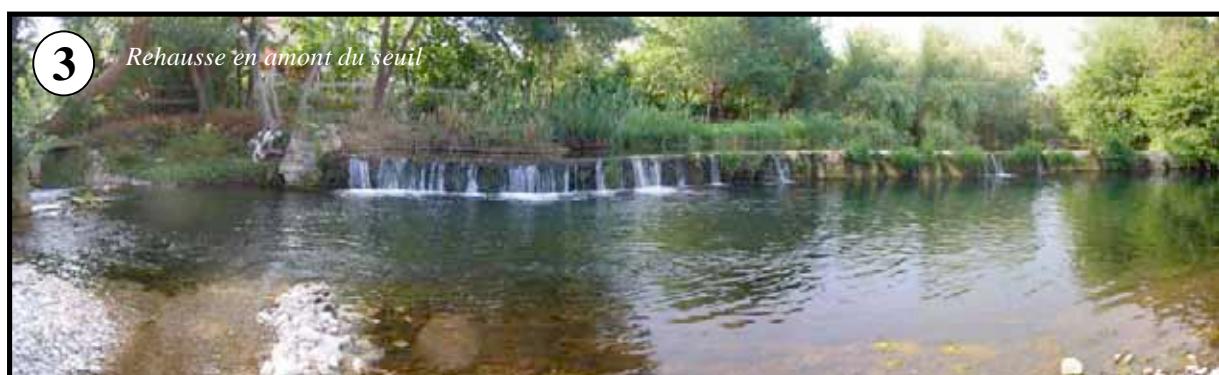
# Gapeau 17 km : seuil des Daix (Mauniers)

4 / 5

**Entretien :** Bon état général

**Equipement :** Pas de dispositif de franchissement

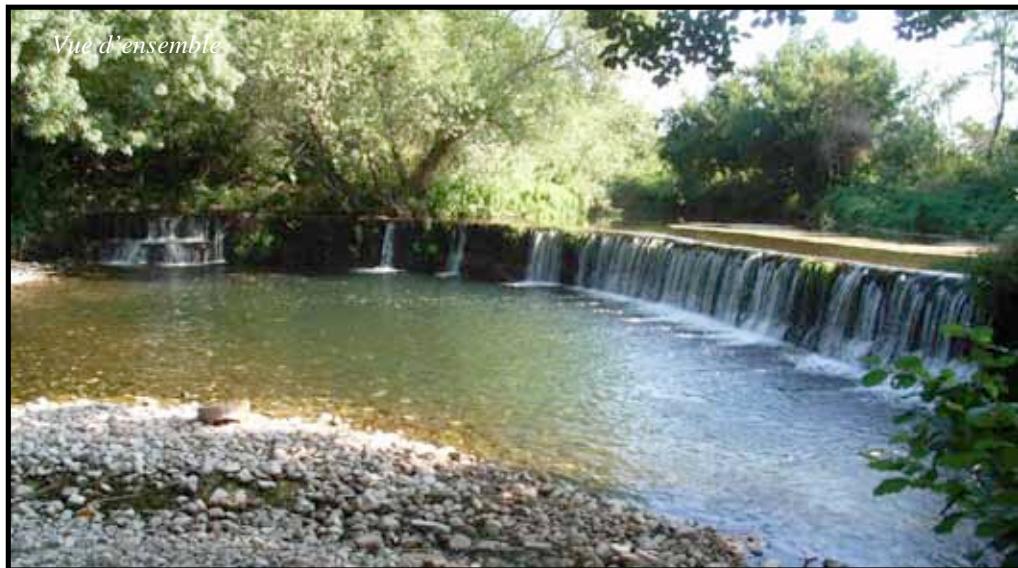
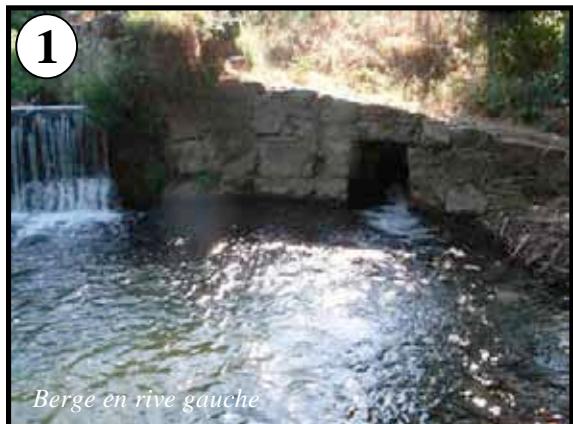
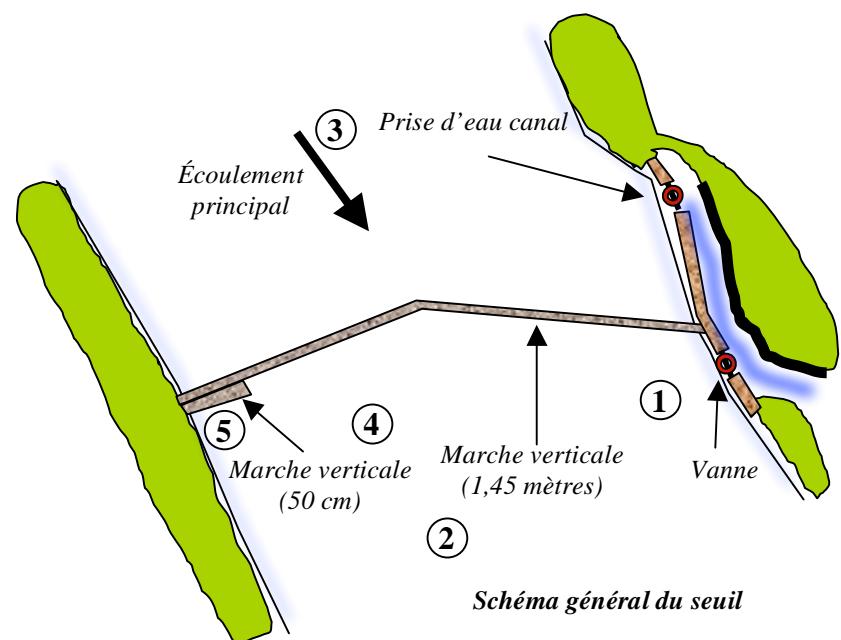
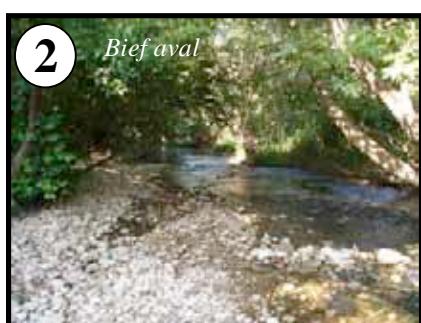
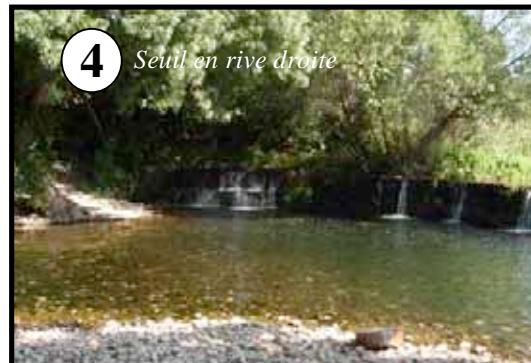
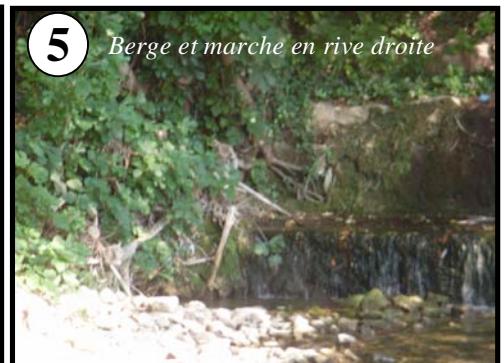
# Gapeau 18 km : seuil du Pont Neuf (des sauvans)

4 / 5

Entretien : Bon état général

Equipement : Pas de dispositif de franchissement

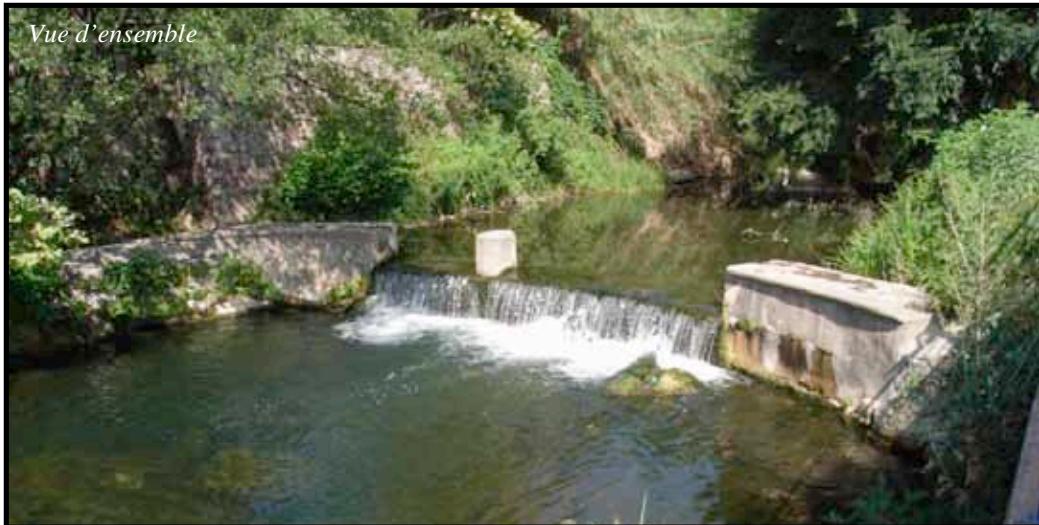
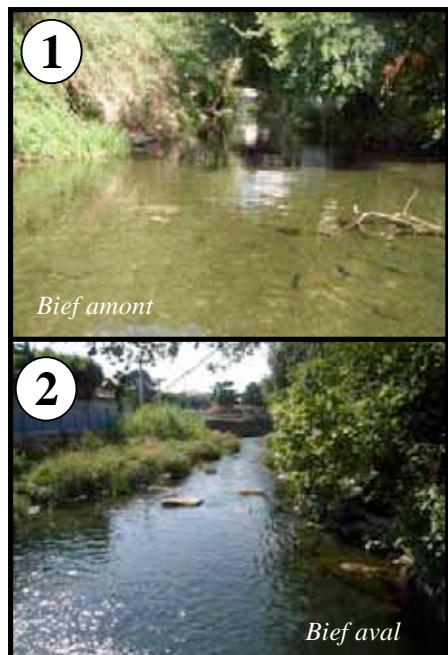
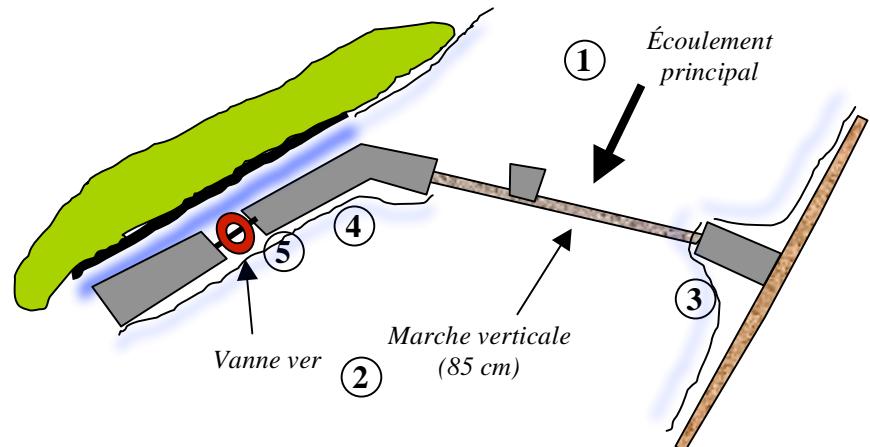
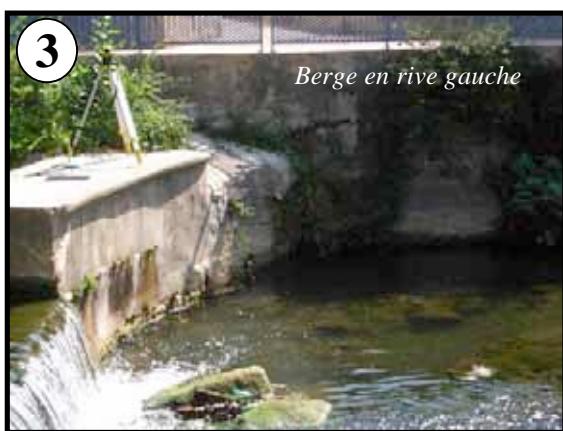
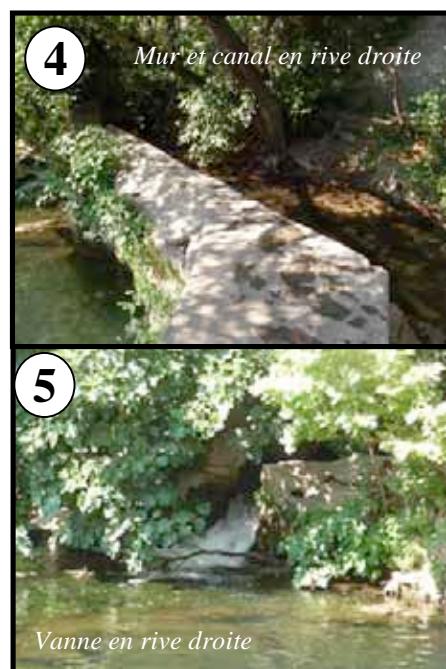
# Gapeau 19,5 km : seuil Saint Victor

4 / 5

Entretien : Bon état général

Equipement : Pas de dispositif de franchissement

La note attribuée à cet obstacle est donc 4/5 (seuil très difficilement franchissable, passage considéré exceptionnel). La note ONEMA est légèrement inférieure, mais la note de 3/5 ne peut être donnée car aucun individu ne peut passer la majorité du temps (conditions hydroclimatiques normales).

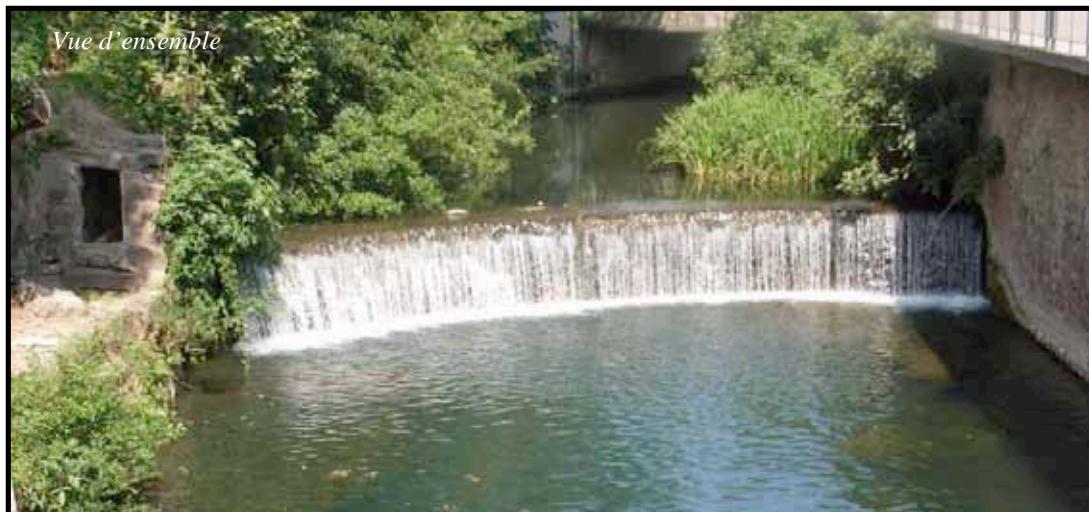
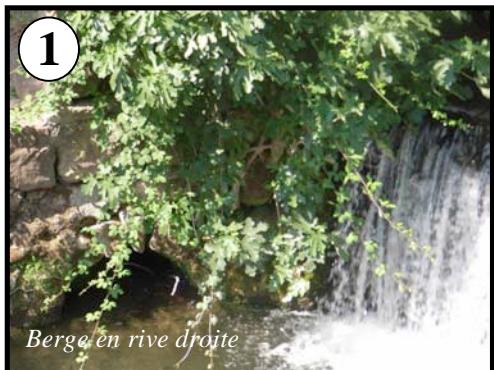
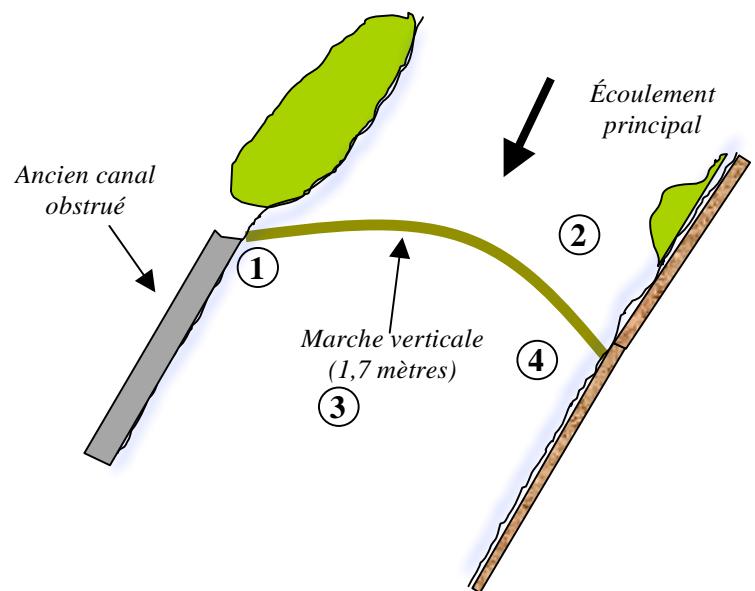
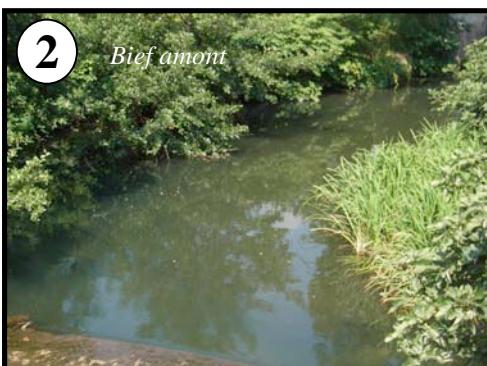
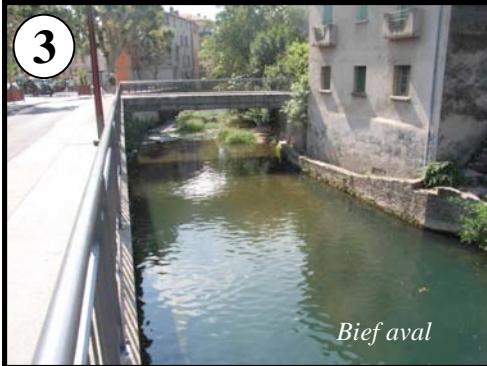
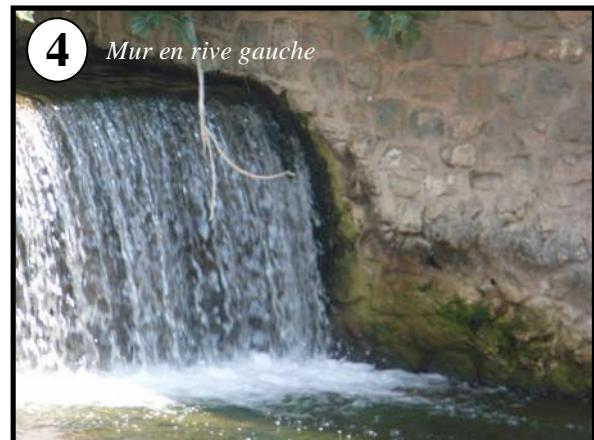
# Gapeau 19,8 km : seuil des Capellans

4 / 5

Entretien : Bon état général

Equipement : Pas de dispositif de franchissement

Cet obstacle exerce un impact très important sur la migration anadrome des anguilles. Effet, le parement aval est vertical et l'effet de la rugosité (apportée essentiellement par la présence de bryophytes) est annulé par l'importance des écoulements qui y sont présents. La présence des murs verticaux en rive droite et en rive gauche du Gapeau à cet endroit (proximité du centre ville) fait que quelles que soient les conditions hydroclimatiques (basses eaux ou hautes eaux), les écoulements sont pénalisant pour les anguilles qui tentent de rejoindre le bief amont par reptation.

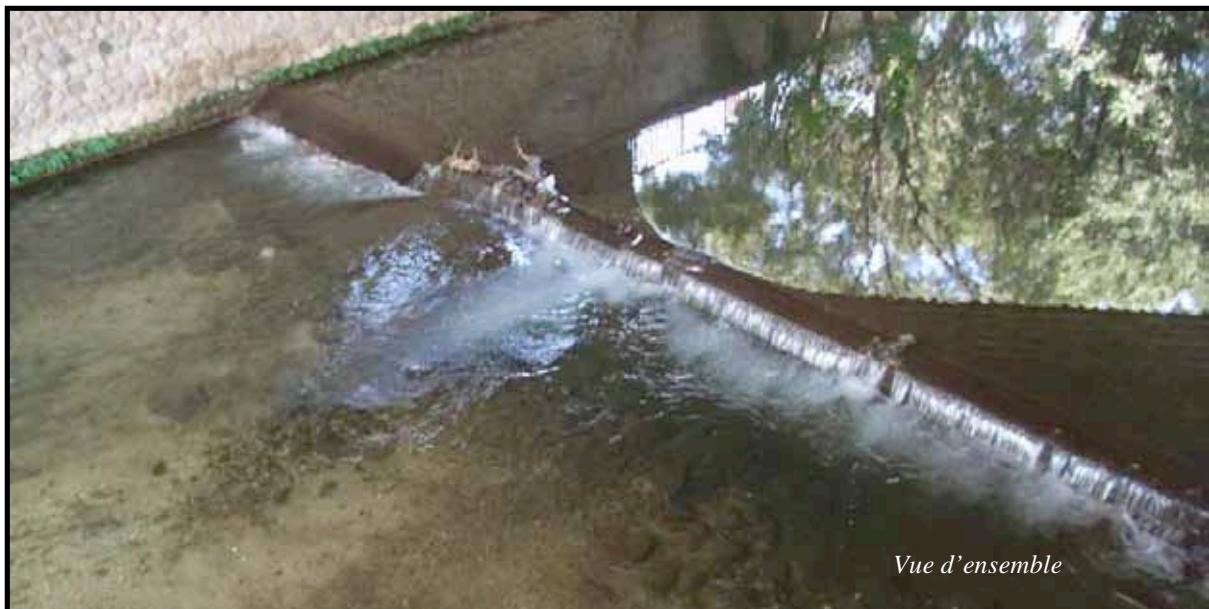
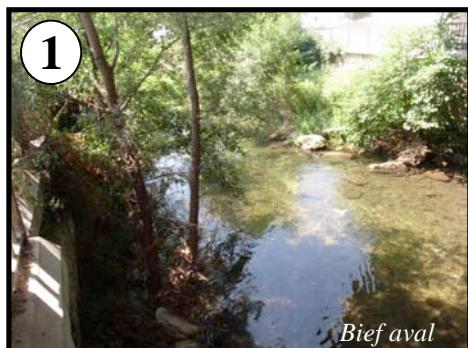
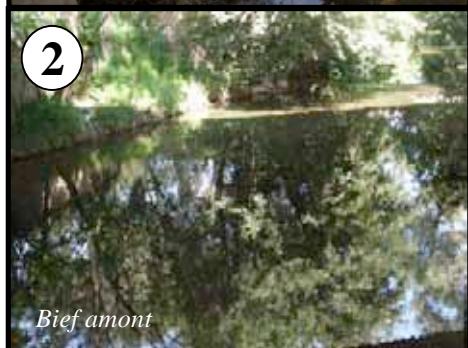
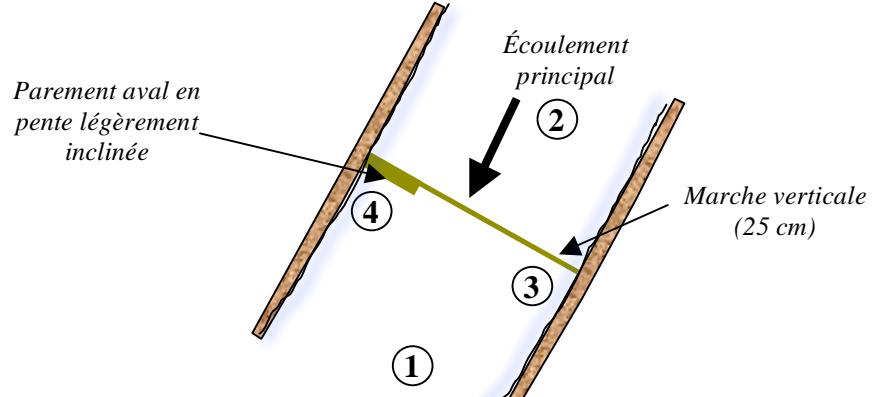
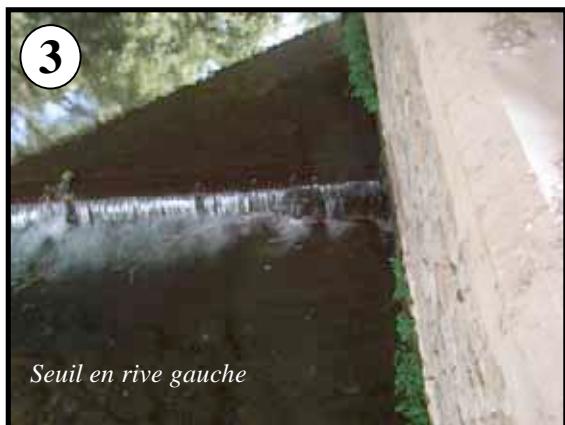
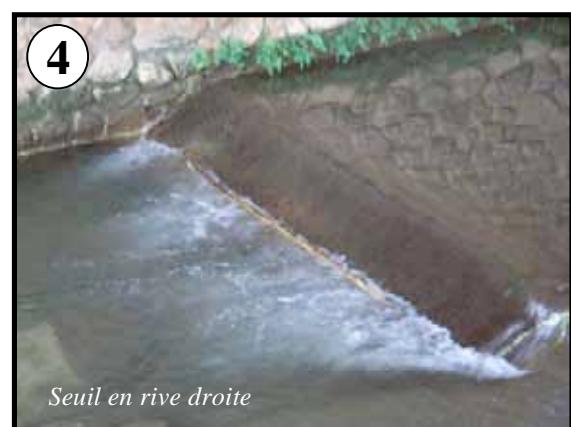
# Gapeau 20,1 km : seuil du pont A57

1 / 5

Entretien : Bon état général

Equipement : Pas de dispositif de franchissement

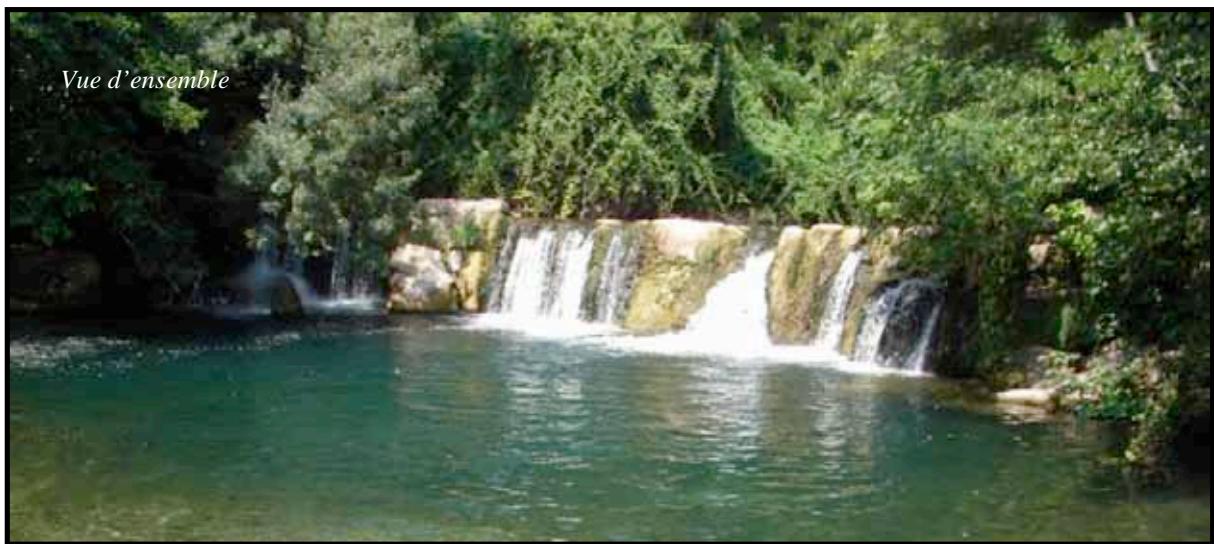
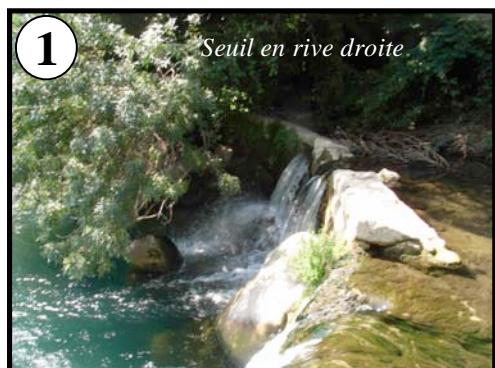
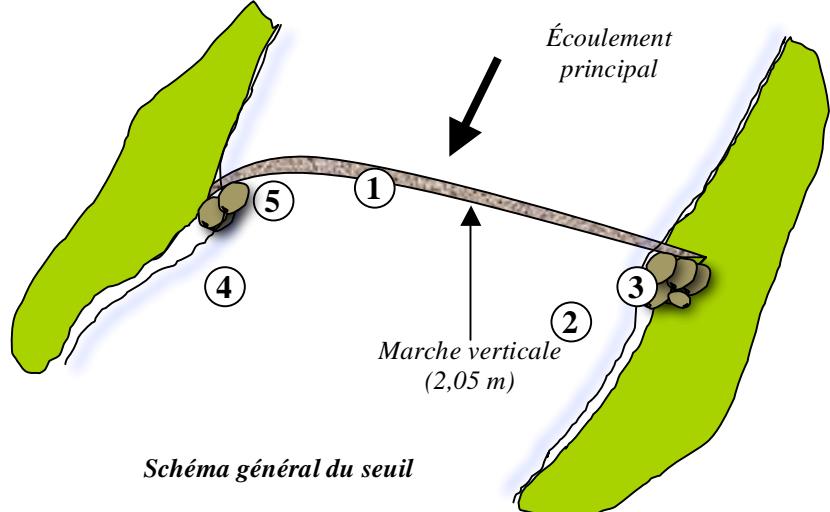
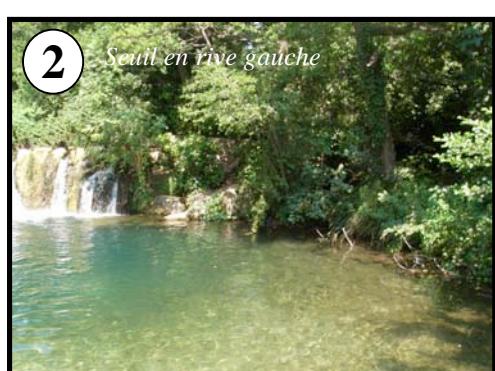
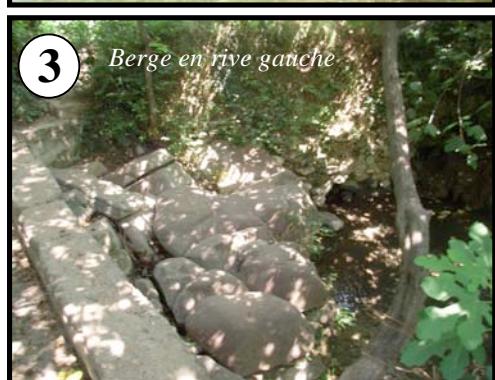
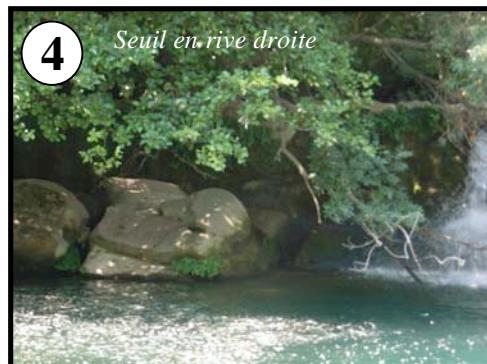
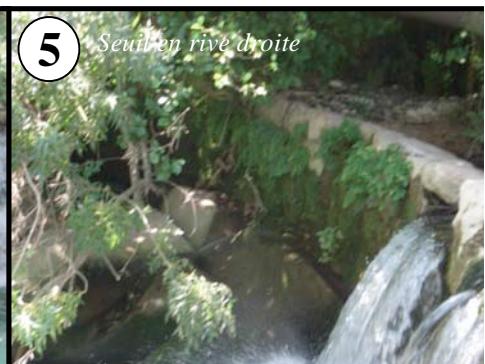
# Gapeau 20,4 km : seuil des Aiguiers

4 / 5

Entretien : Endommagé en crête, multiples brèches

Equipement : Pas de dispositif de franchissement

Ainsi, quelles que soient les conditions hydroclimatiques (hautes eaux ou basses eaux), le franchissement par les anguilles est compromis au niveau de cet obstacle. Seule une crue (événement considéré exceptionnel) permet aux anguilles de rejoindre le bief amont.

La note attribuée à cet obstacle est donc 4/5 (très difficilement franchissable, passage exceptionnel). La grille ONEMA donne une note moins sévère, mais les conditions dans lesquelles le franchissement est rendu possibles sont considérées exceptionnelles.
