# ÉTUDE DES CONDITIONS DE MIGRATION ANADROME DE L'ANGUILLE SUR LES FLEUVES CÔTIERS MÉDITERRANÉENS : BERRE, ORBIELU, FRESCUEL, JAUR, GAPEAU, REAL MARTIN, BRAQUE, CAGNE, VAR, PAILLONS

2009 - N°10/16 (ANNEXES)

**Étude des conditions de migration anadrome de l'Anguille  
(*Anguilla anguilla*) sur les fleuves côtiers méditerranéens  
-Berre, Orbieu, Fresquel, Jaur, Gapeau, Real Martin,  
Brague, Cagne, Var, Paillons**

**Campagne d'étude 2009**

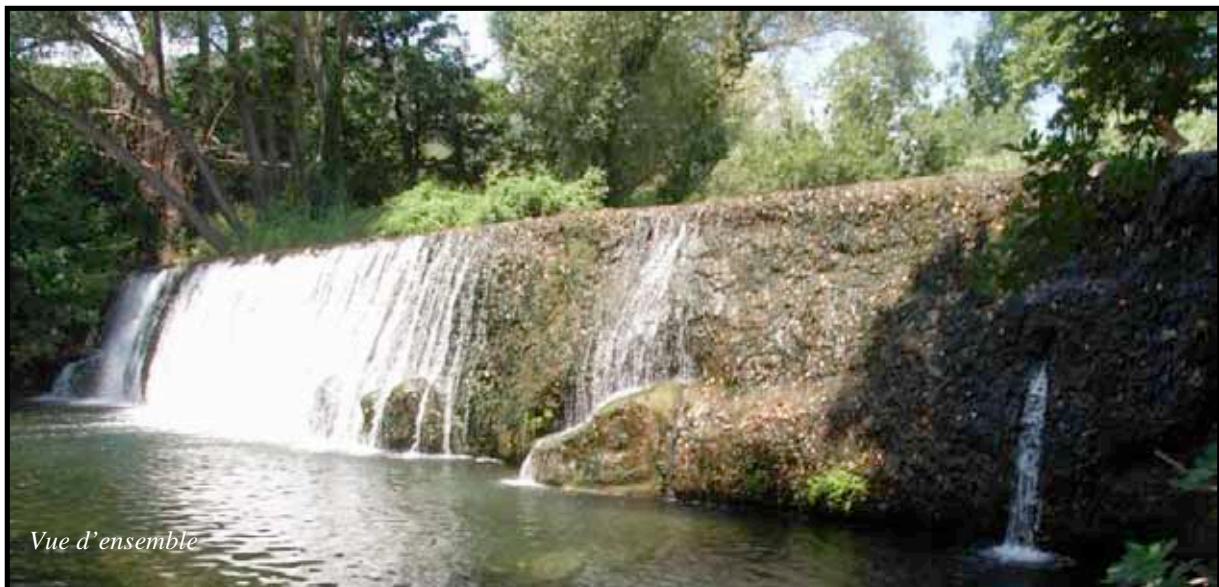
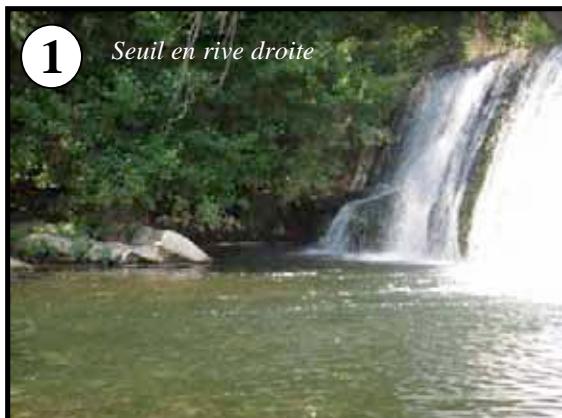
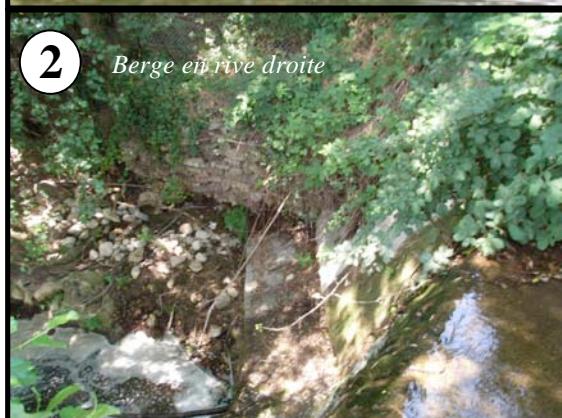
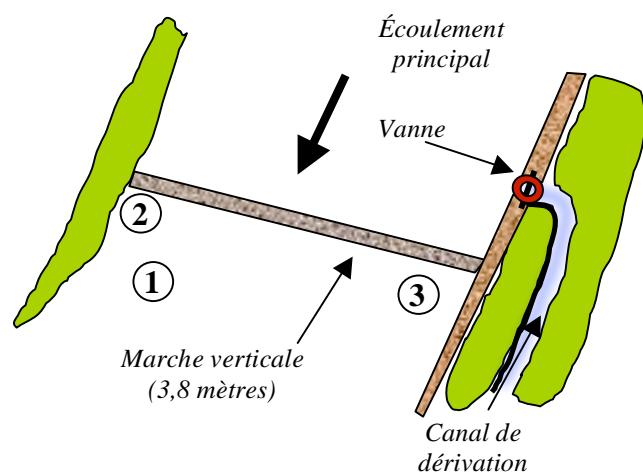
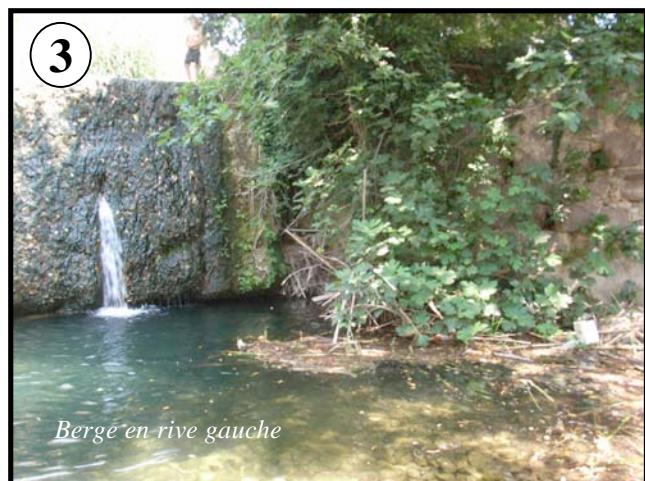
# Gapeau 20,6 km : seuil de la retenue Roll

4 / 5

Entretien : Bon état général

Equipement : Pas de dispositif de franchissement

Ainsi, quelles que soient les conditions hydroclimatiques (basses eaux ou hautes eaux), le franchissement de cet obstacle par les anguilles est compromis. Seul un épisode exceptionnel de crue du Gapeau peut ouvrir des voies de passage préférentiel en rive droite au niveau de la berge ou noyer le seuil.

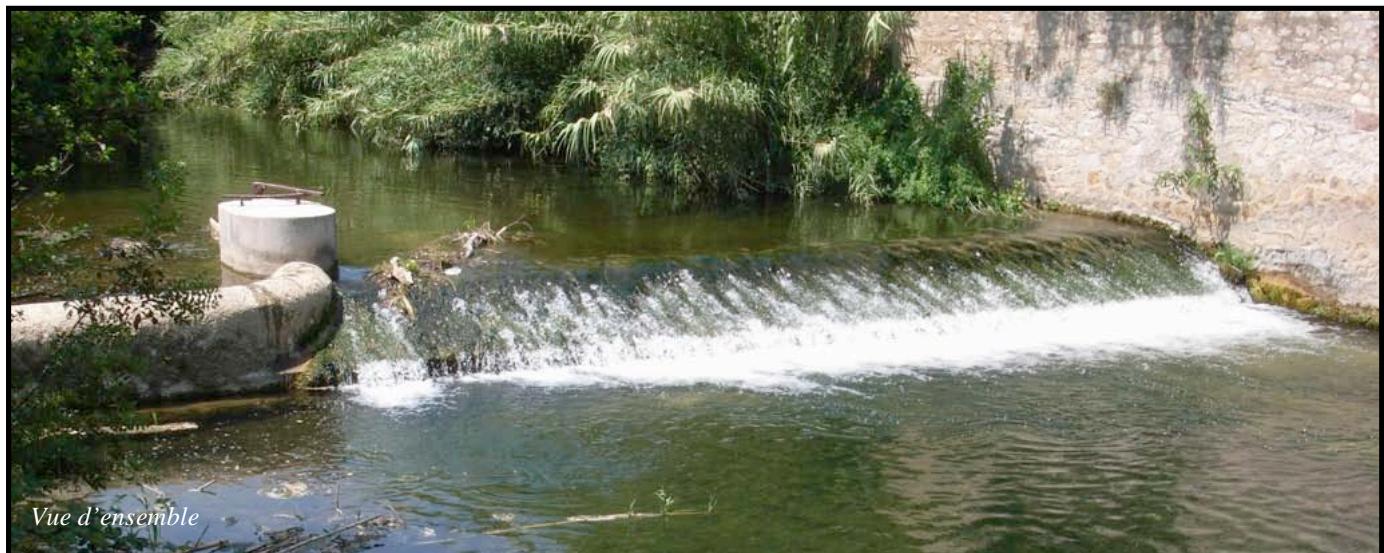
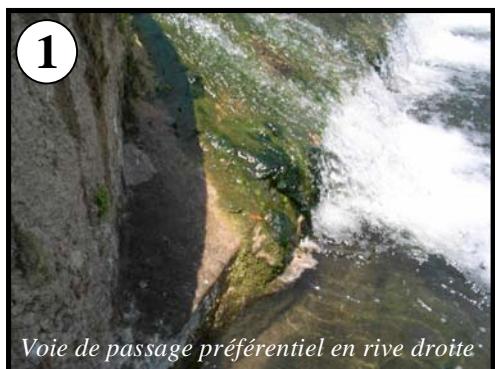
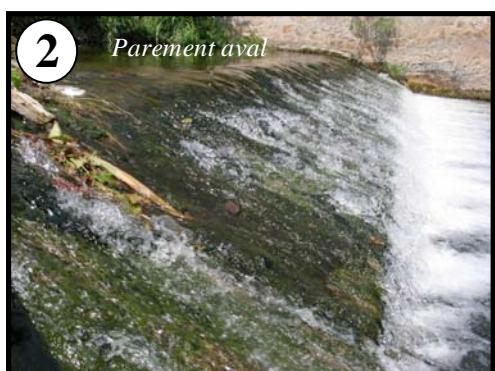
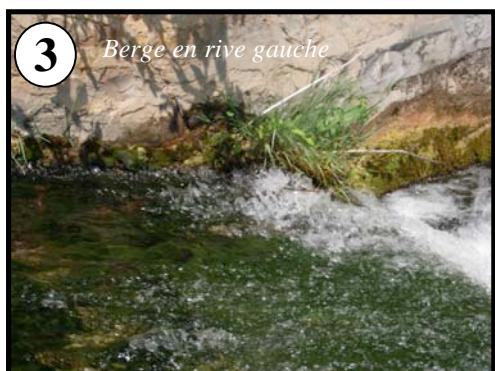
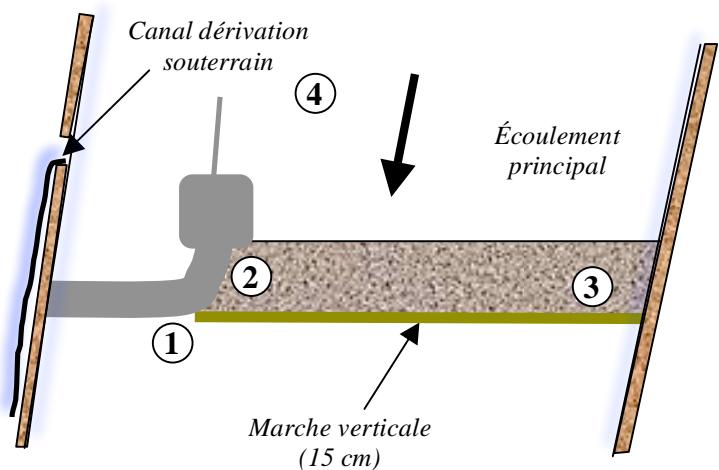
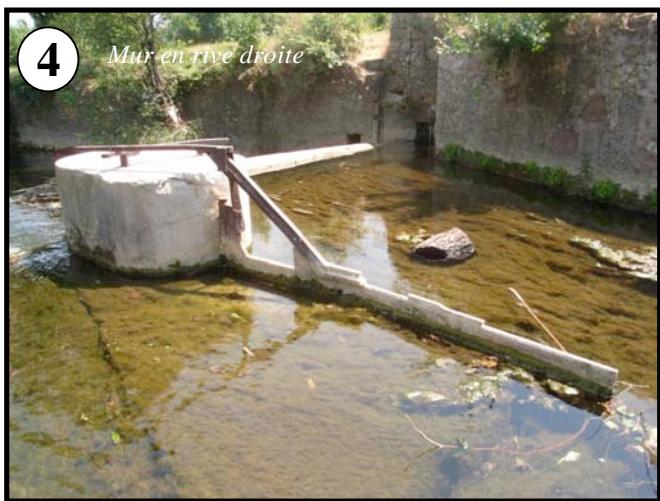
# Gapeau 21,4 km : seuil des Piquets (Sénès)

2 / 5

**Equipement :** Pas de dispositif de franchissement

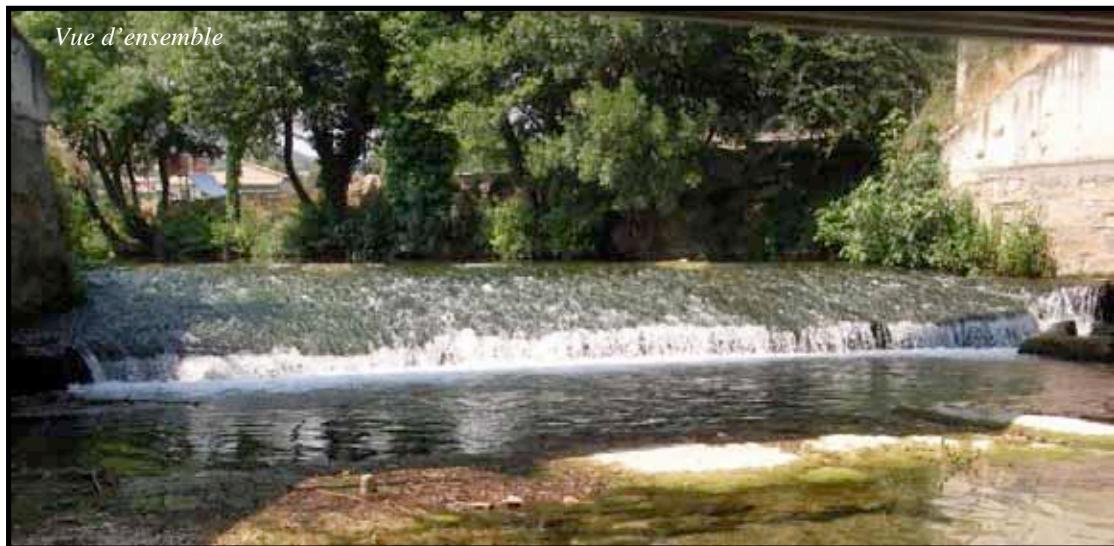
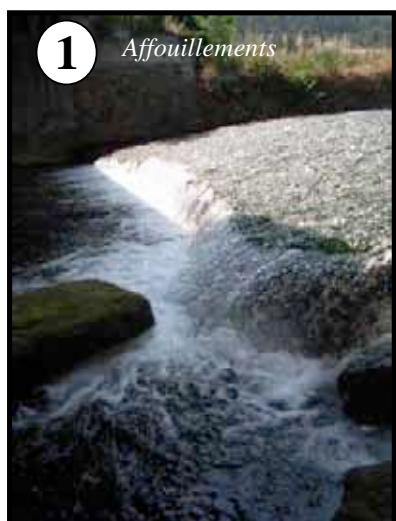
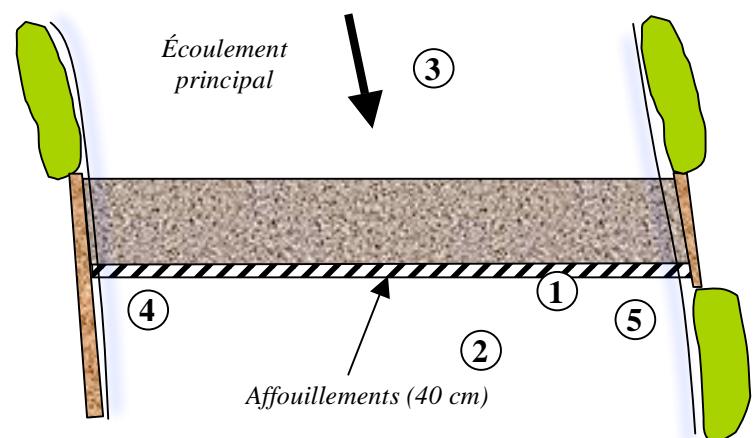
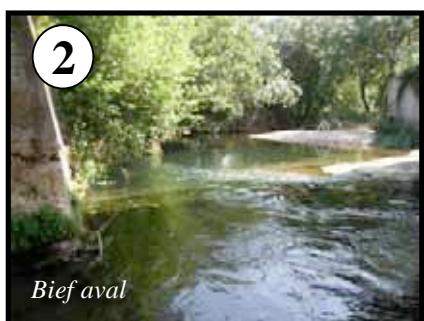
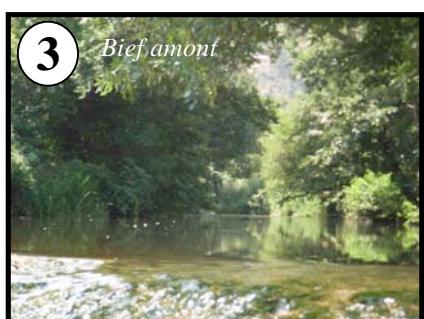
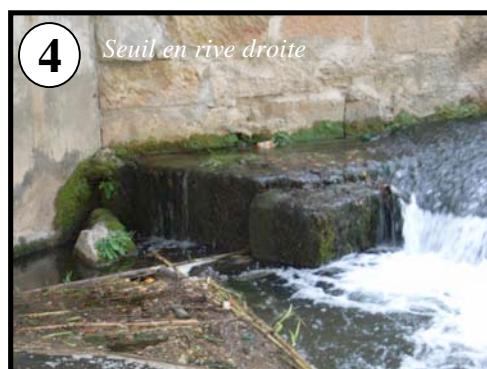
# Gapeau 21,5 km : seuil du four à chaux

Entretien : Affouillements en pied de seuil

Ce seuil a une configuration similaire à celui situé en aval (seuil des piquets). Son parement aval est moyennement incliné et des bryophytes apportent de la rugosité. Cependant, contrairement au seuil aval, la marche verticale présente en pied de seuil a un dénivelé beaucoup plus important (0,4 mètres) et des affouillements rendent l'accès à la partie principale du parement aval difficile. Ainsi, en conditions de basses eaux, le franchissement est fortement compromis.

En conditions de hautes eaux, l'effet défavorable des affouillements et de la marche verticale en pied de seuil sont estompés. Une sélection importante s'exerce toutefois sur la population migrante (en raison des écoulements importants sur le parement aval qui atténuent la rugosité).

Ainsi, quelles que soient les conditions hydroclimatiques, l'impact de cet obstacle sur la migration des anguilles est important. La note qui lui est attribuée est donc 3/5 (difficilement franchissable). La note obtenue avec la grille ONEMA est plus sévère, mais le franchissement n'est pas considéré exceptionnel.

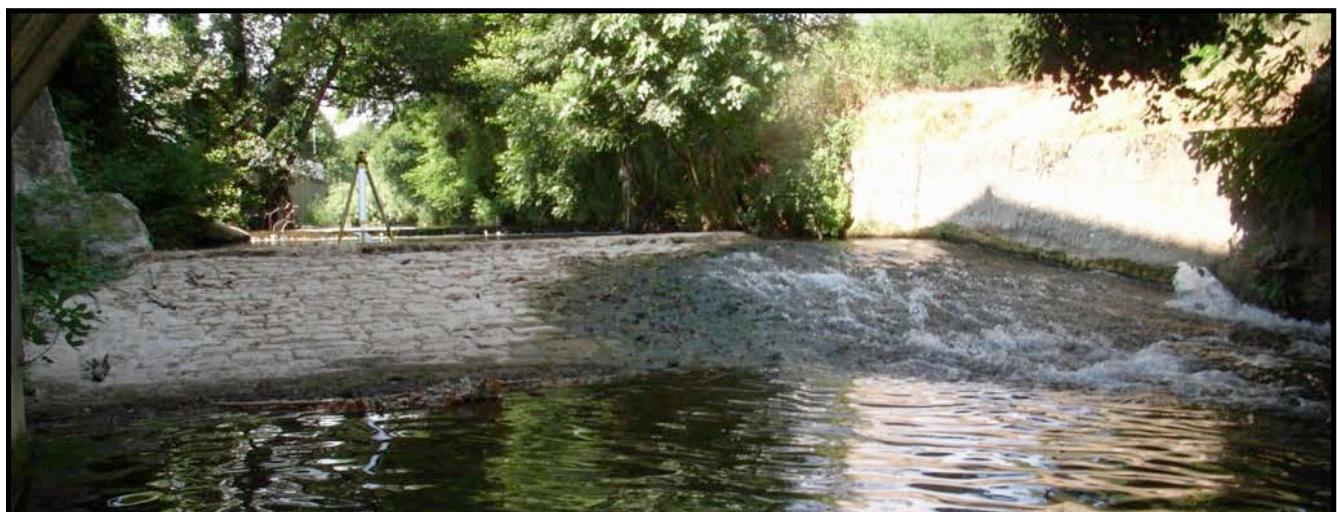
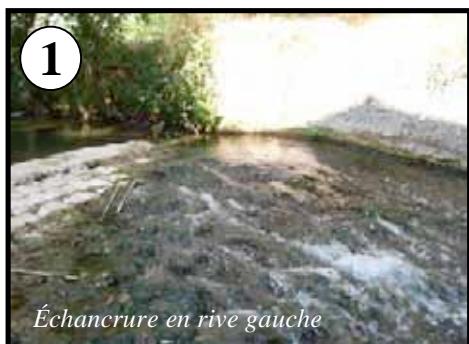
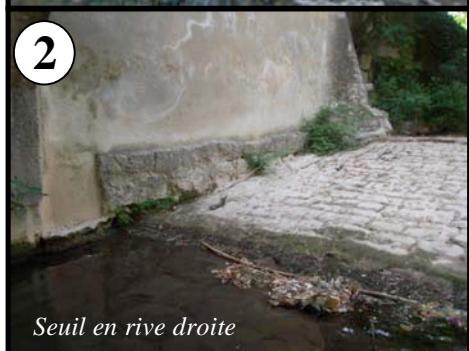
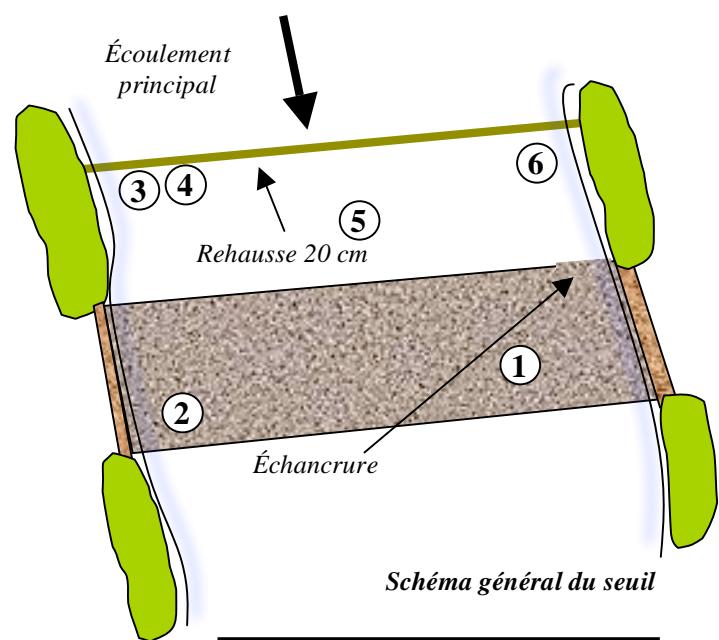
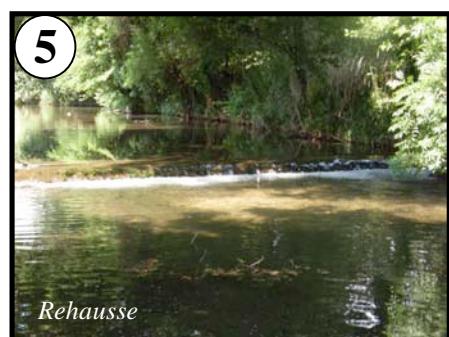
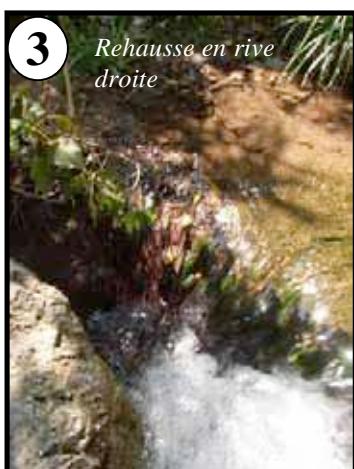
Entretien : Brèche en rive gauche concentrant les écoulements (à l'étiage)

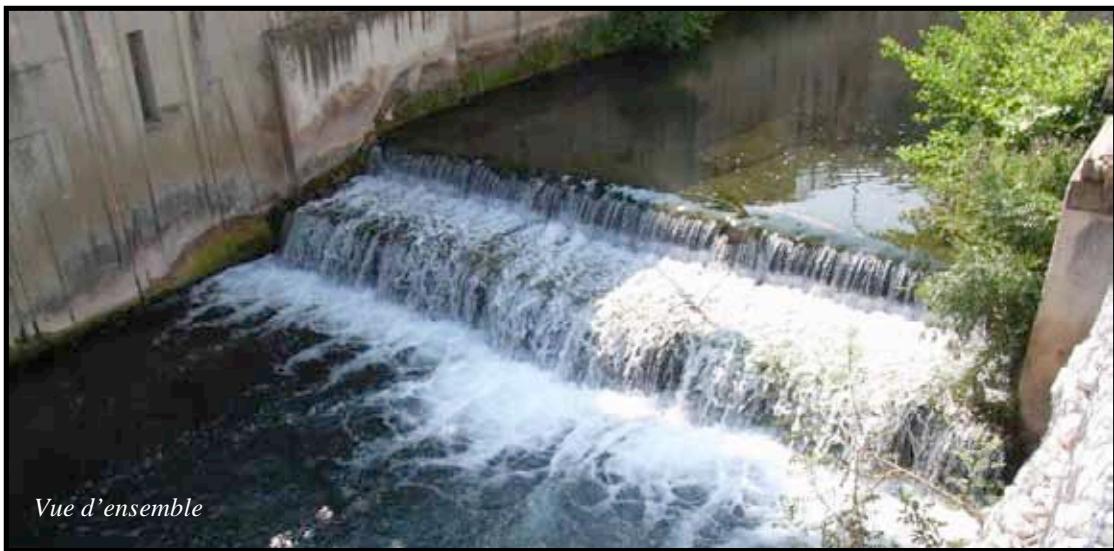
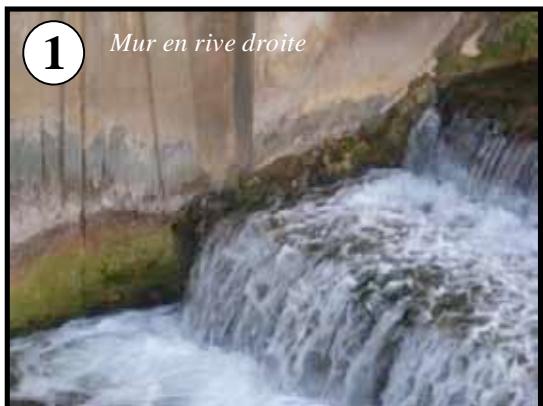
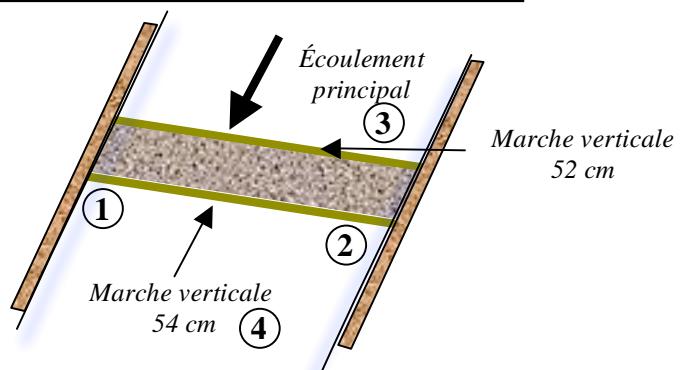
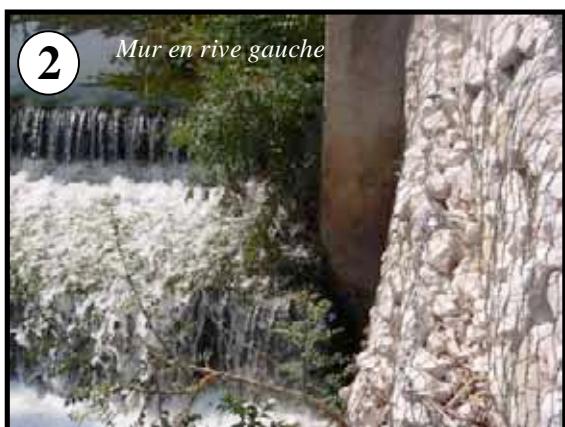
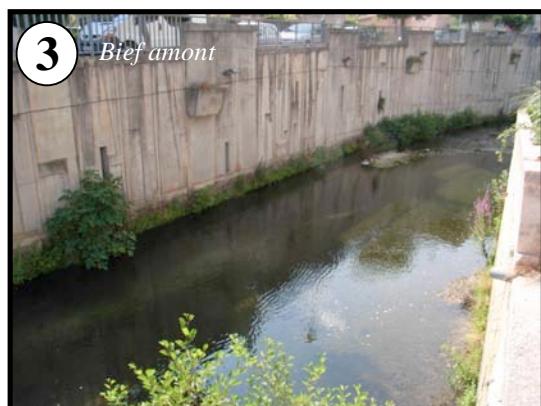
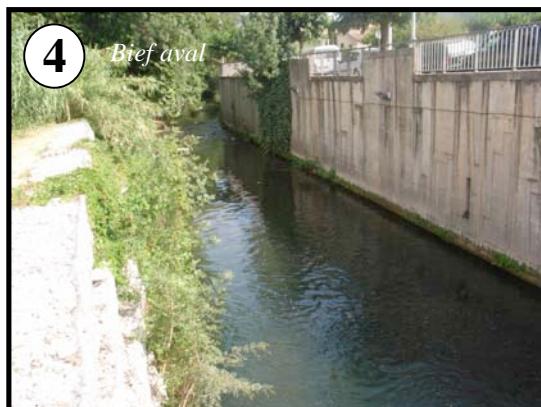
# Gapeau 22,1 km : seuil de Solliès-Toucas (mairie)

**Entretien :** bon état

Ainsi, quelles que soient les conditions hydroclimatiques (hautes eaux ou basses eaux), le franchissement de ce seuil par les anguilles est compromis. Les individus migrants devront profiter d'une crue du Gapeau (seuil noyé) pour rejoindre le bief amont.

La note attribuée à cet obstacle est 4/5 (seuil très difficilement franchissable, passage considéré exceptionnel). La note obtenue avec la grille ONEMA est plus sévère. Néanmoins, ce seuil n'est pas totalement étanche à la circulation des anguilles (franchissable en conditions exceptionnelles).

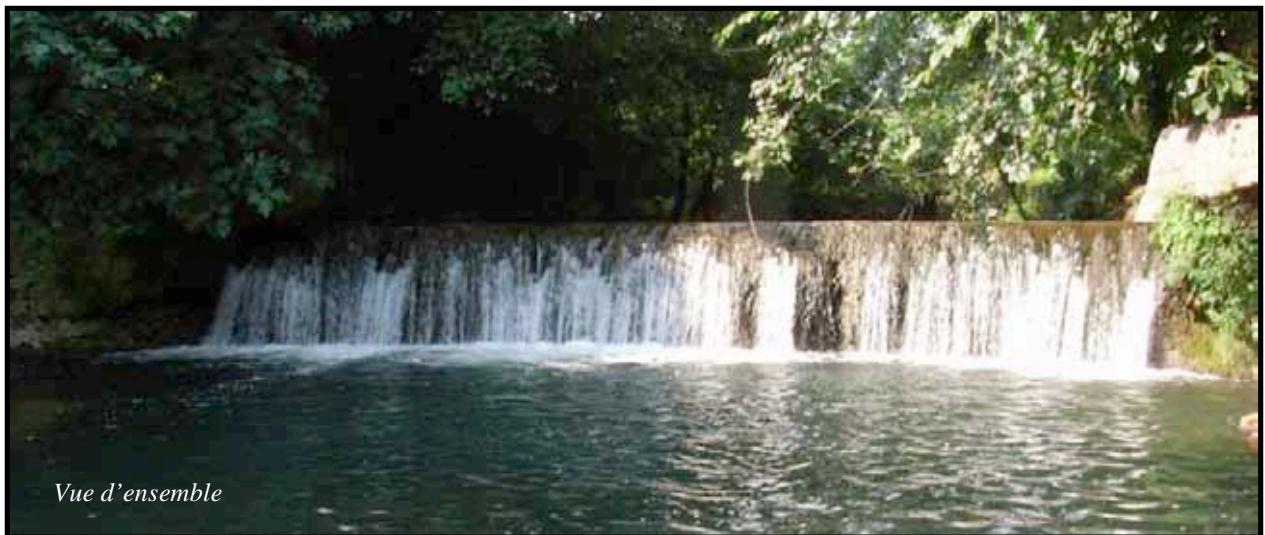
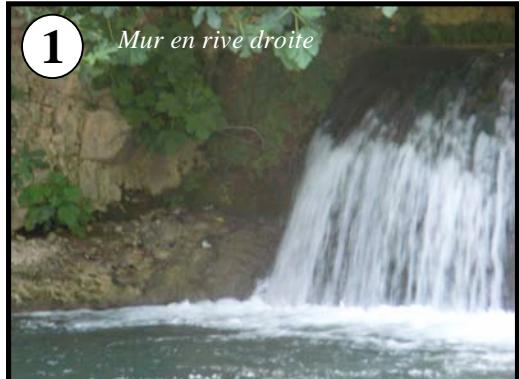
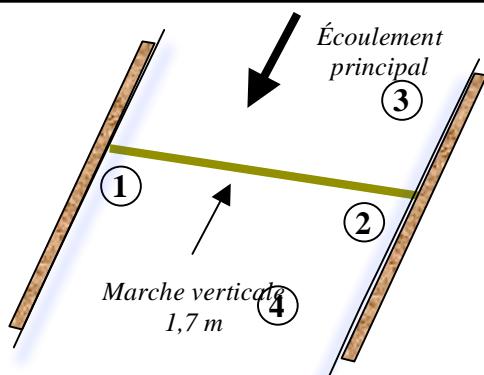
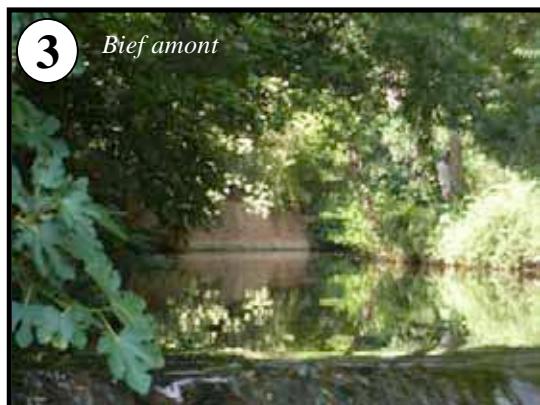
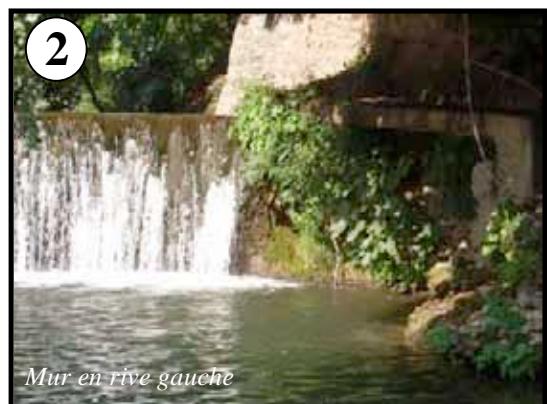
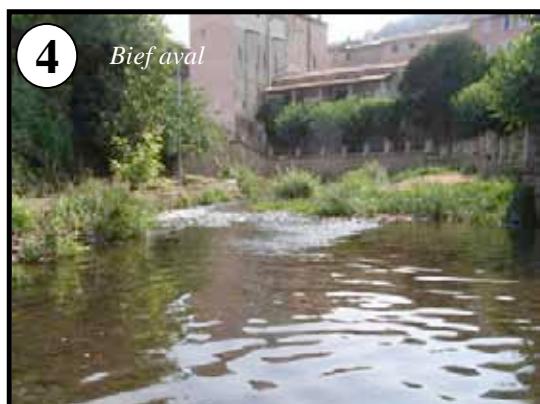
# Gapeau 22,3 km : seuil des lingoustes aval

La pente et la hauteur de cet obstacle le rendent très pénalisant pour la migration de montaison des anguilles. En effet, les individus migrants ne pouvaient pas rejoindre le bief amont dans les conditions hydroclimatiques du jour de l'expertise (niveau d'eau assez élevé pour la saison). Bien que la présence de bryophytes apporte une certaine rugosité au parement aval, la hauteur importante fait que même les anguilles dotées de très bonnes capacités de reptation ne peuvent pas rejoindre le bief amont. Les possibilités de contournement du seuil sont nulles en raison de la présence des murs verticaux en rive droite comme en rive gauche.

Quelles que soient les conditions hydrologiques (hautes eaux ou basses eaux), les anguilles n'ont pas la possibilité de coloniser le secteur amont de cet ouvrage. Seul un événement hydrologique exceptionnel (crue du Gapeau) qui engendre l'ennoiement du seuil permet de le rendre ponctuellement franchissable.

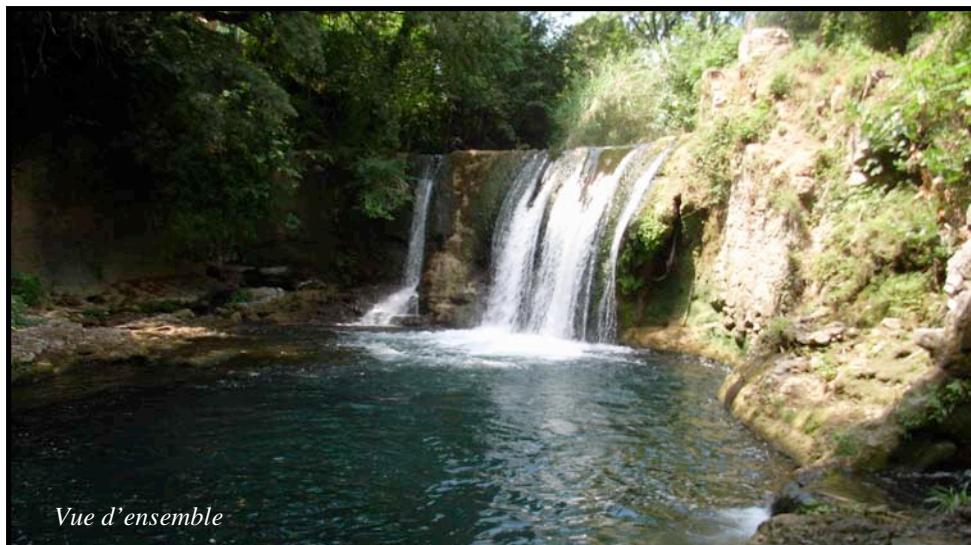
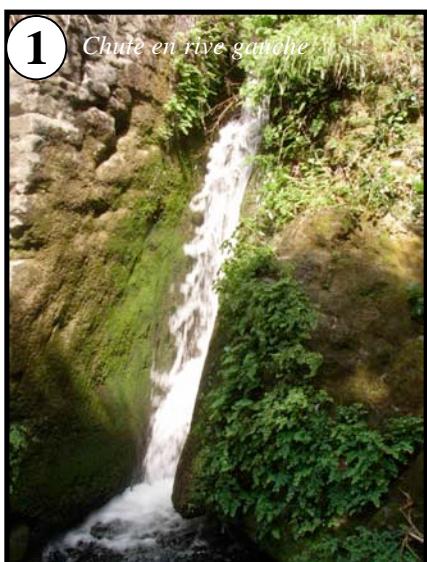
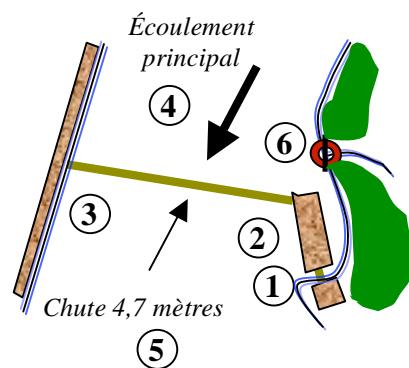
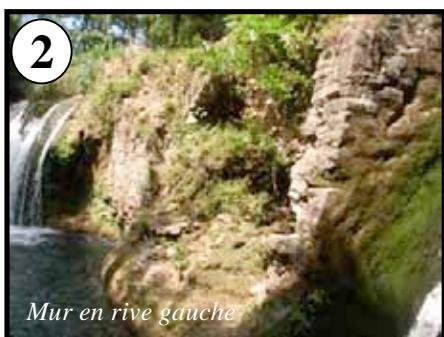
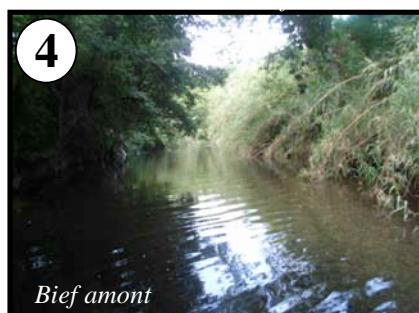
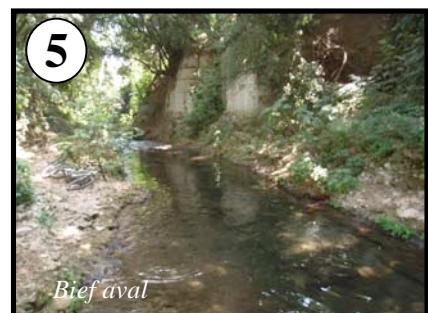
# Gapeau 22,7 km : seuil des lingoustes (mastre)

Entretien : brèches, murs endommagés

La hauteur et la verticalité de cet obstacle sont les caractéristiques physiques qui le rendent très impactant pour la migration des anguilles. Les berges en rive droite et en rive gauche ne permettent pas son contournement car elles sont trop abruptes. Ainsi, quelles que soient les conditions hydroclimatiques, le passage des anguilles est considéré impossible. Seul un événement exceptionnel (crue du Gapeau) devrait permettre à de rares individus de rejoindre le bief amont.

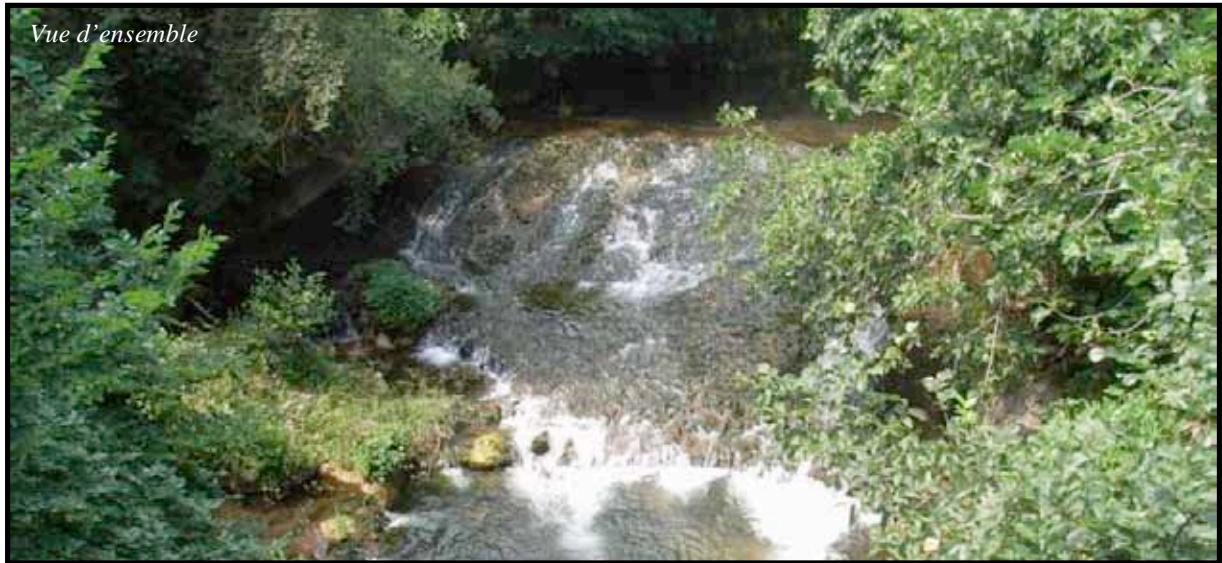
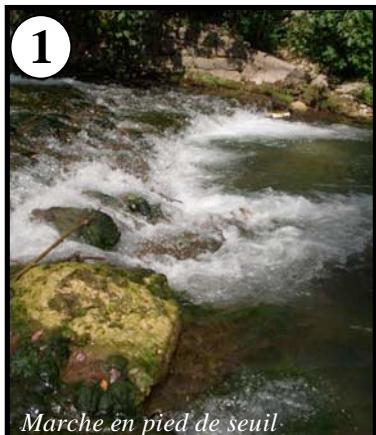
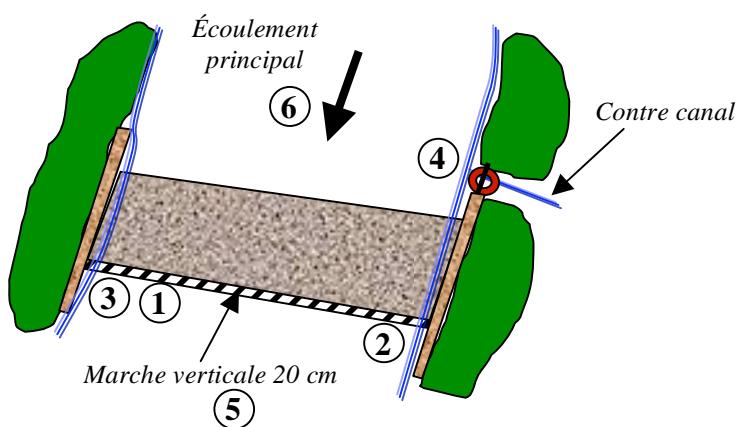
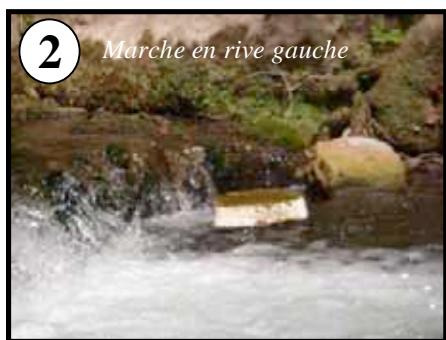
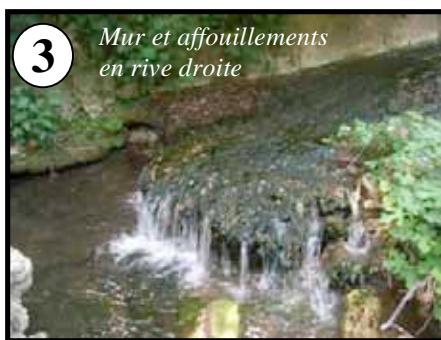
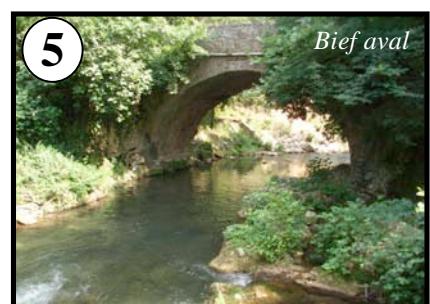
# Gapeau 24,2 km : seuil des Guirans

Entretien : affouillements, algues sur le parement aval

Equipement : Pas de dispositif de franchissement

Ainsi, la note attribuée à cet obstacle est 2/5 (franchissable avec risque de retard/blocage en conditions limitantes). La note obtenue avec la grille ONEMA est plus faible, mais les affouillements et la présence des murs verticaux sur les berges engendrent un certain retard/blocage.

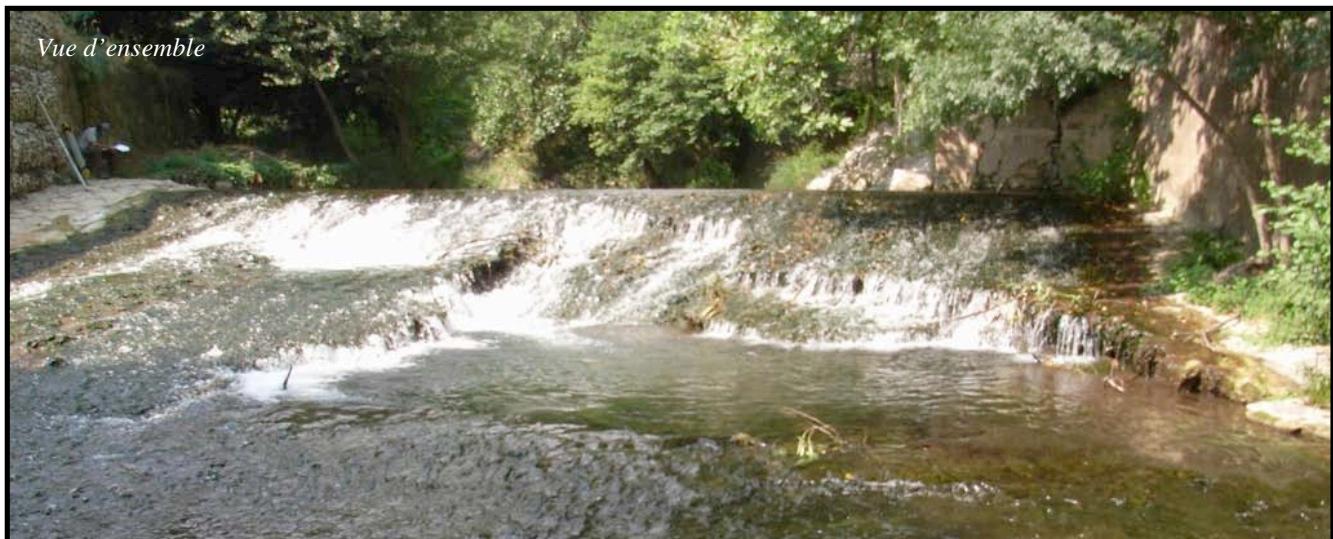
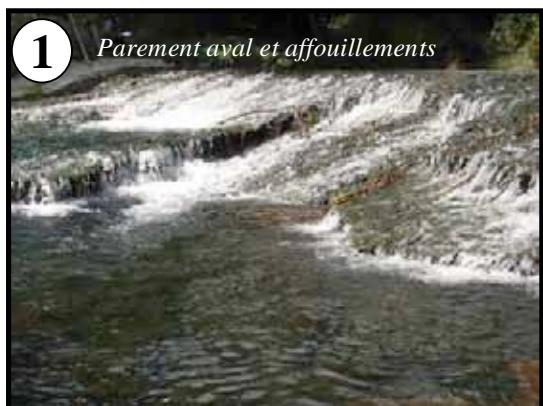
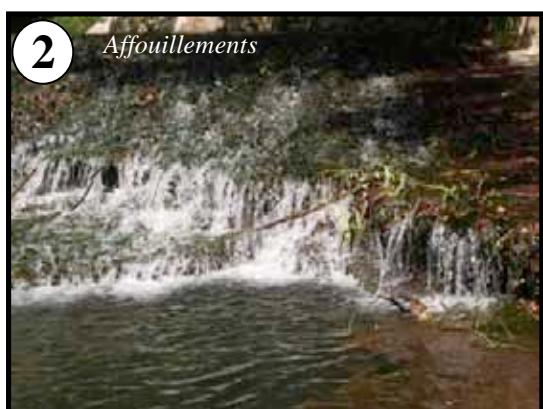
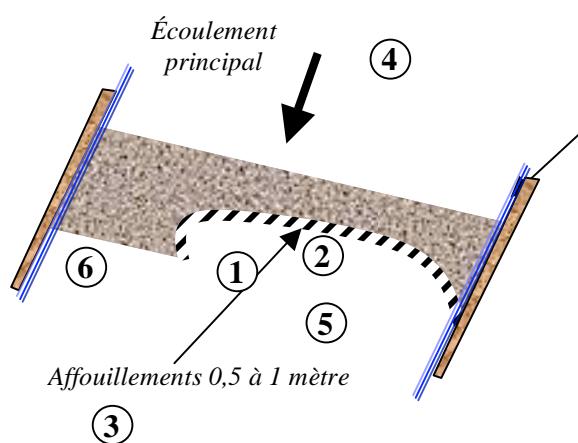
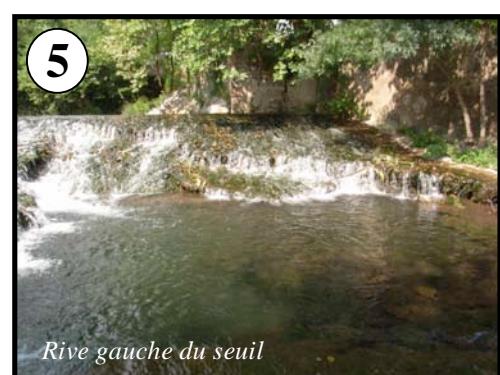
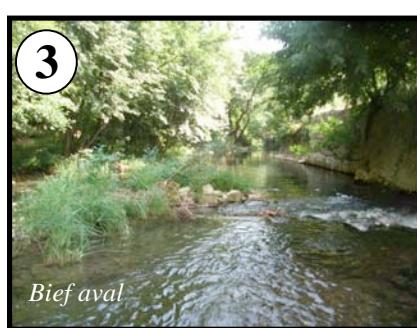
# Gapeau 24,3 km : seuil la Guiranne

**Entretien :** affouillements, algues sur le parement aval

**Equipement :** Pas de dispositif de franchissement

Ce seuil présente un parement aval constitué de deux parties à l'impact sur la migration des anguilles très différent. En rive gauche, des affouillements sont présents et sont rédhibitoires pour le franchissement de l'Anguille et ce, quelles que soient les conditions hydrologiques (hautes eaux ou basses eaux). Ces affouillements ne sont pas présents sur toute la largeur du seuil à cet endroit, quelques voies de passage préférentiel subsistent. Certains individus peuvent donc rejoindre le bief amont par cette partie du seuil, mais la sélection au sein de la population migrante est très importante.

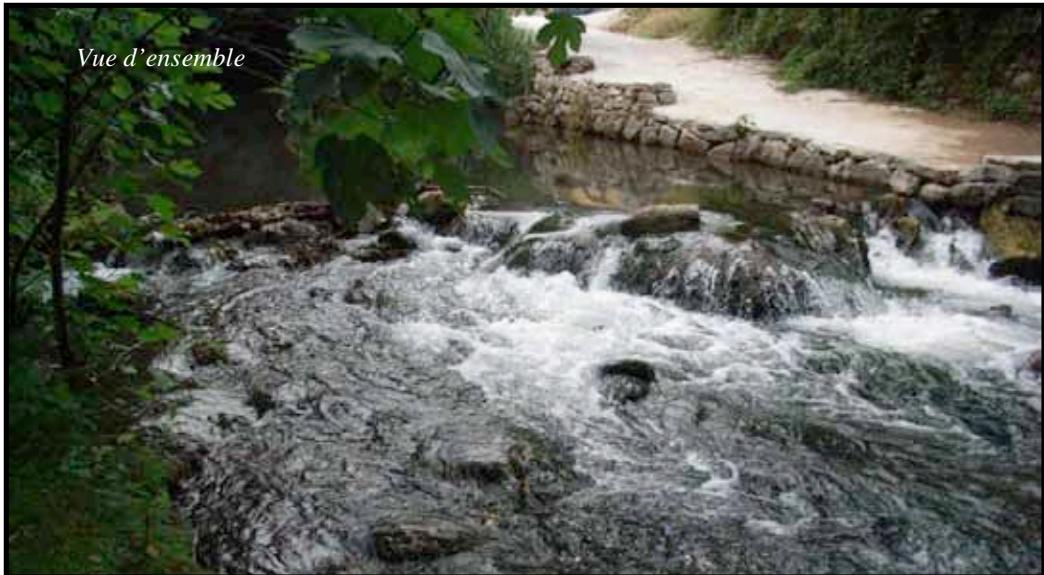
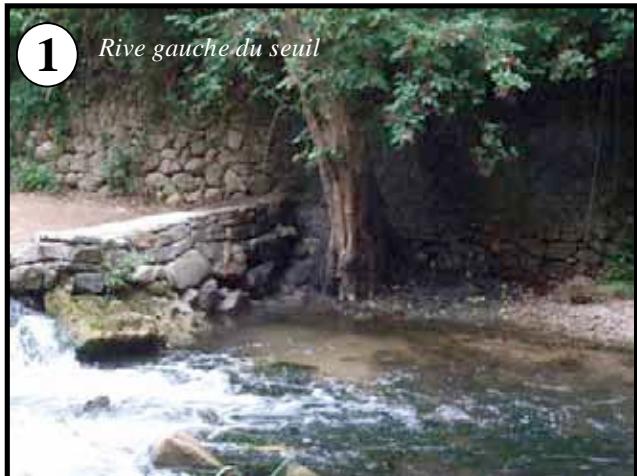
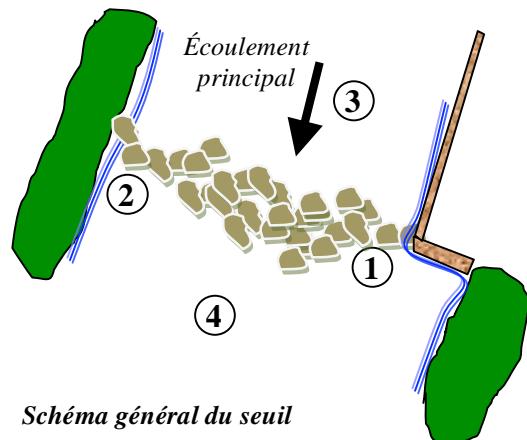
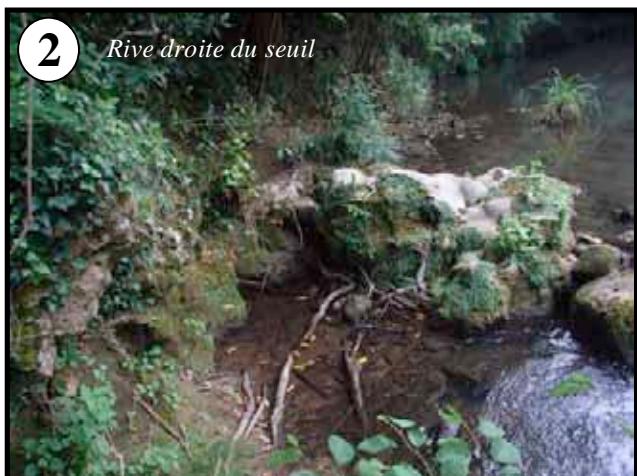
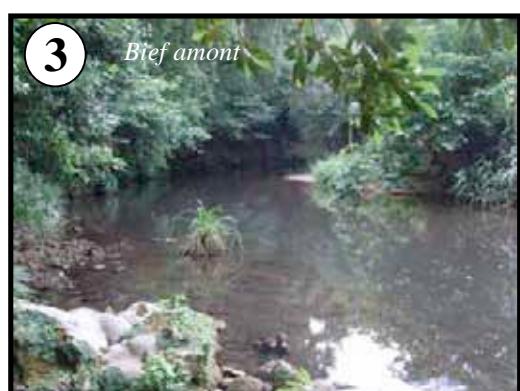
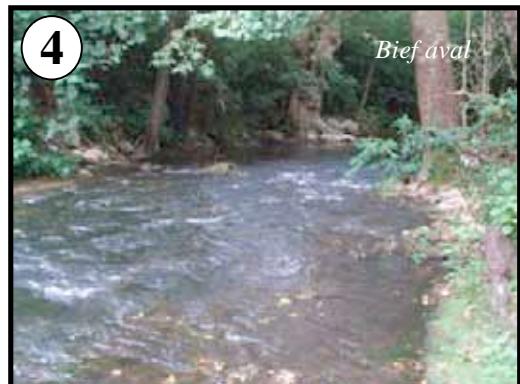
# Gapeau 25,3 km : seuil des Conférences aval

Entretien : Stabilité du profil en long

Equipement : Pas de dispositif de franchissement

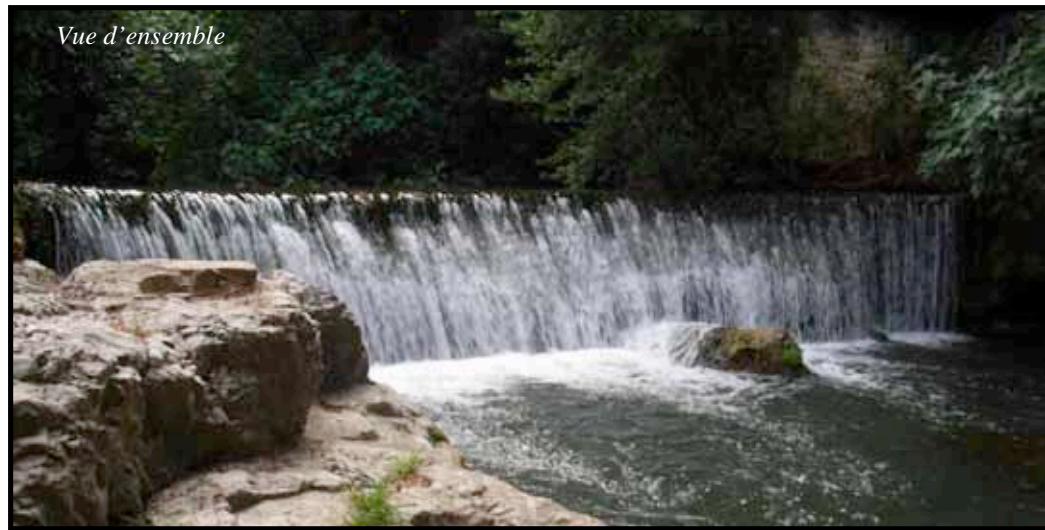
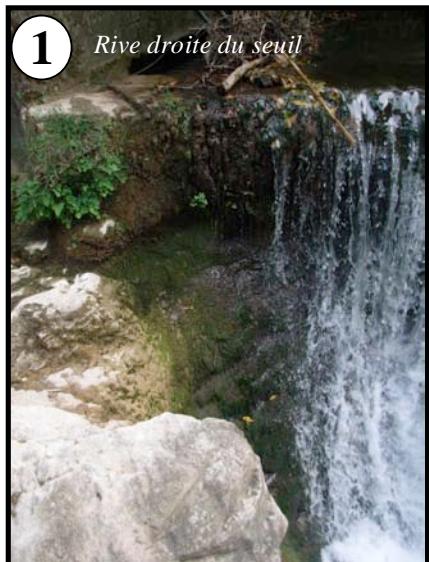
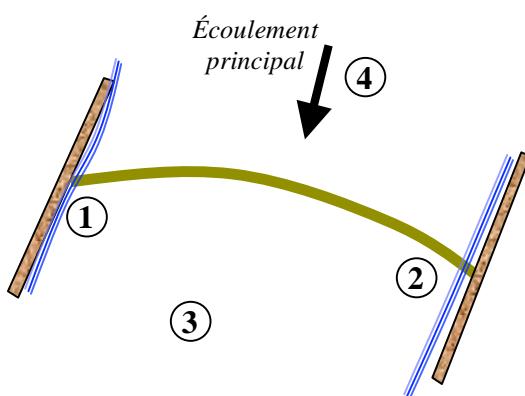
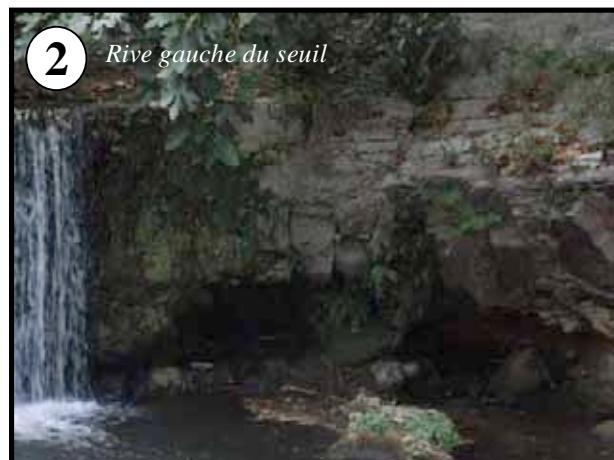
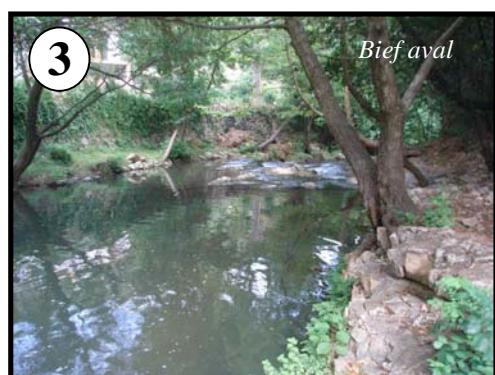
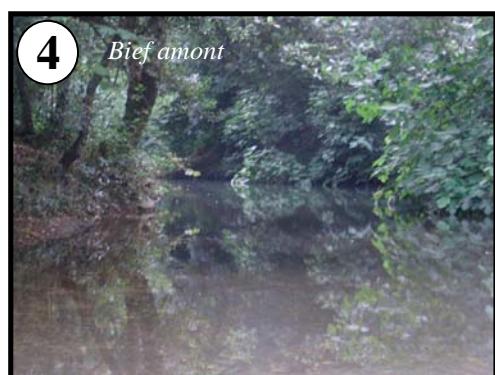
# Gapeau 25,6 km : seuil des Conférences (Gery)

Entretien : Bon état

Equipement : Pas de dispositif de franchissement

Les caractéristiques physiques de cet obstacle sont rédhibitoires pour la montaison des anguilles. En effet, hormis une certaine rugosité apportée par la présence de bryophytes sur le parement aval, la verticalité et le dénivelé important à franchir ne permettent en aucun cas aux anguilles de rejoindre le bief amont. De plus, le contournement de l'obstacle n'est pas possible à cause des berges qui sont abruptes.

Ainsi, quelles que soient les conditions hydrologiques (hautes eaux ou basses eaux), les possibilités de franchissement sont compromises. Les anguilles doivent donc profiter d'un épisode ponctuel de crue (seuil noyé) pour coloniser les secteurs amont.

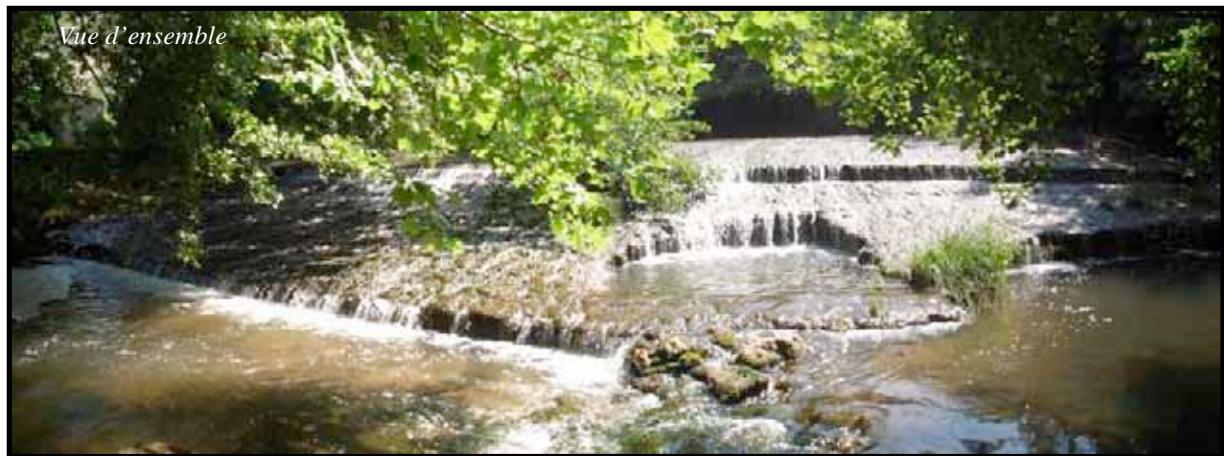
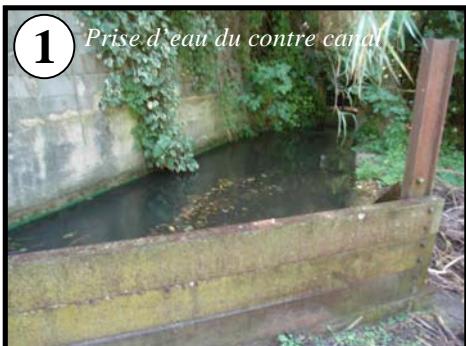
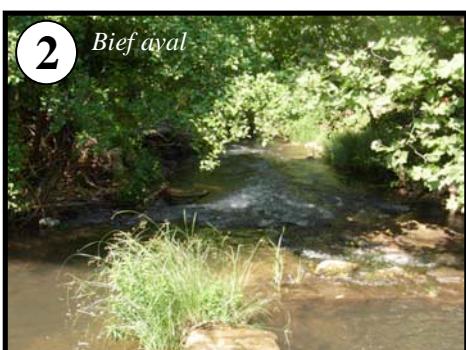
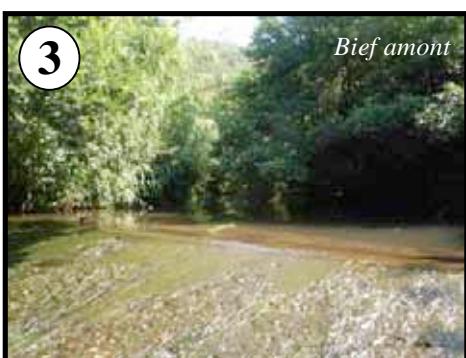
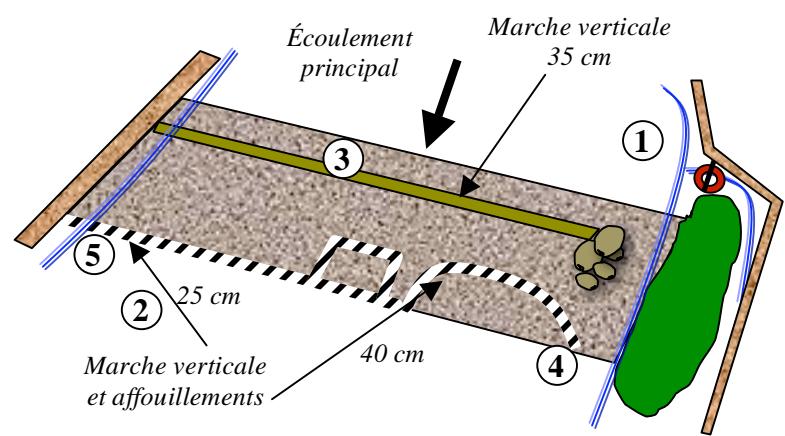
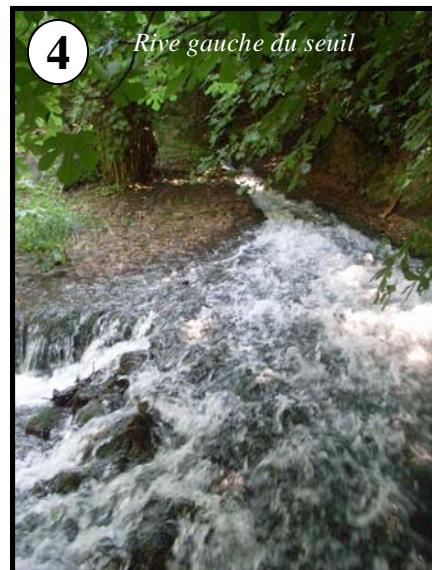
# Gapeau 27 km : seuil Saint Joseph (la rouvière)

Entretien : Affouillements, végétation, mauvais état

Equipement : Pas de dispositif de franchissement

Seuil maçonné en pierres et béton dont le parement aval est en pente moyennement inclinée et rugueux. Deux ruptures de pentes sont présentes (marches verticales) sur la majeure partie de la largeur du seuil. Les berges en rive droite et rive gauche sont emmurées. L'écoulement du Gapeau s'effectuait par surverse sur toute la largeur du seuil le jour de l'expertise.

Cet ouvrage présente une pente et une rugosité plutôt favorables pour la montaison des anguilles. Cependant, les deux marches verticales qui se trouvent sur le parement aval engendrent une sélection considérable au sein de la population migrante. En rive gauche du seuil, le parement aval ne présente pas de ressaut vertical et la majorité des anguilles qui s'y présentent ont la possibilité de rejoindre le bief amont étant donné qu'un écoulement y est présent quelques soient les conditions hydroclimatiques.
