# ÉTUDE DES CONDITIONS DE MIGRATION ANADROME DE L'ANGUILLE SUR LES FLEUVES CÔTIERS MÉDITERRANÉENS : BERRE, ORBIELU, FRESCUEL, JAUR, GAPEAU, REAL MARTIN, BRAQUE, CAGNE, VAR, PAILLONS

2009 - N°10/16 (ANNEXES)

**Étude des conditions de migration anadrome de l'Anguille  
(*Anguilla anguilla*) sur les fleuves côtiers méditerranéens  
-Berre, Orbieu, Fresquel, Jaur, Gapeau, Real Martin,  
Brague, Cagne, Var, Paillons**

**Campagne d'étude 2009**

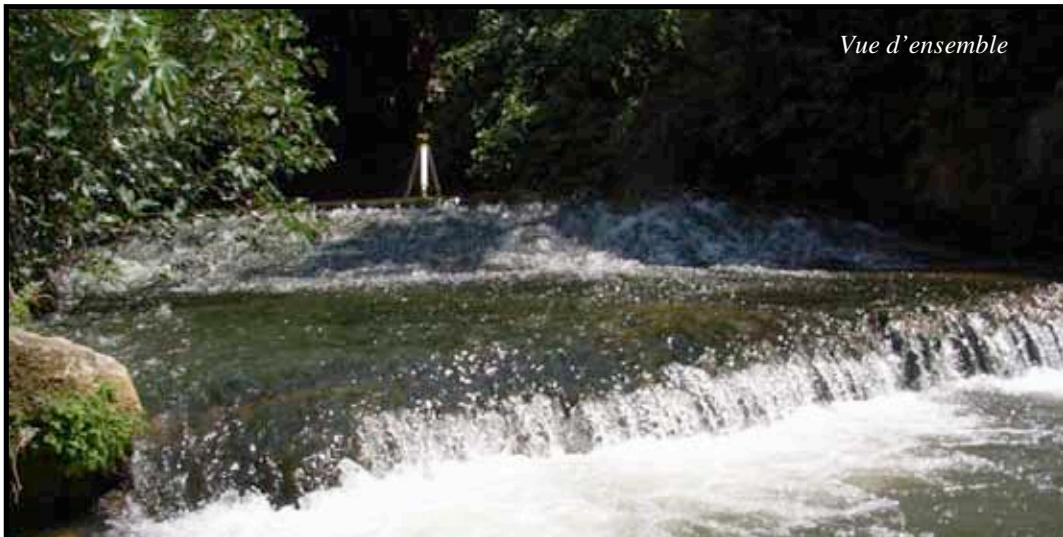
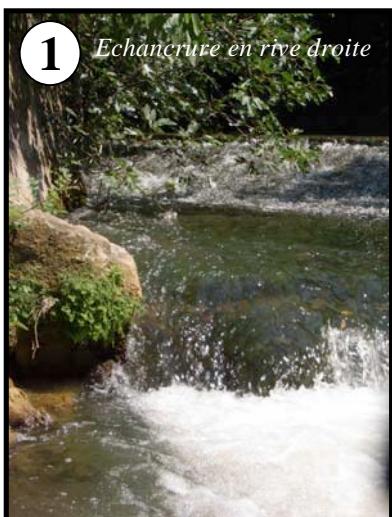
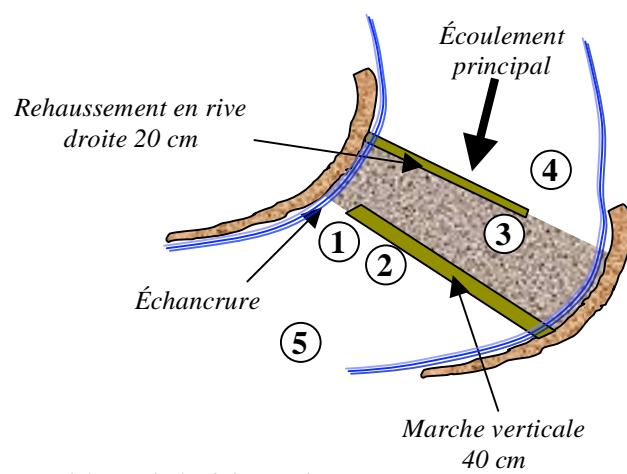
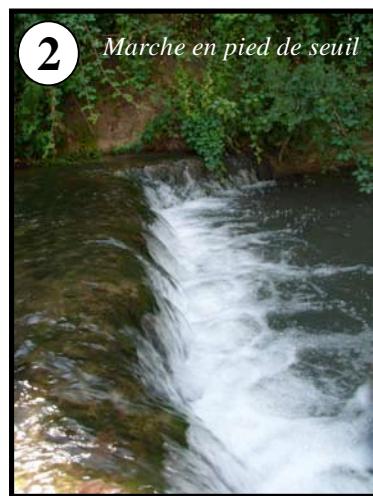
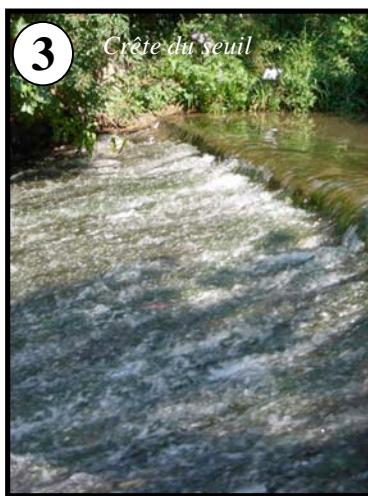
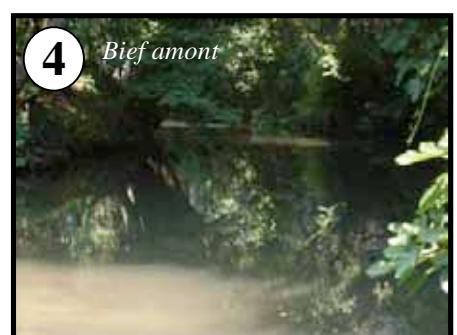
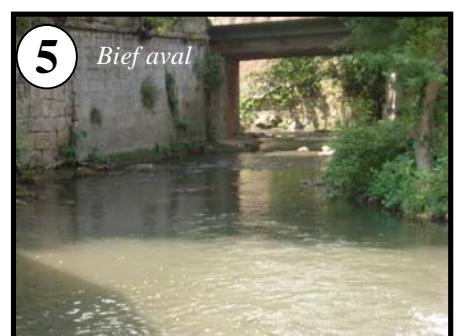
# Gapeau 28,7 km : seuil de Belgentier village

Ainsi, la note attribuée à ce seuil est 2/5 (franchissable avec risque de retard/blocage en conditions hydroclimatiques limitantes). La note obtenue avec la grille ONEMA est plus sévère, mais la présence d'échancrures sur les ressauts verticaux du seuil facilite le passage.

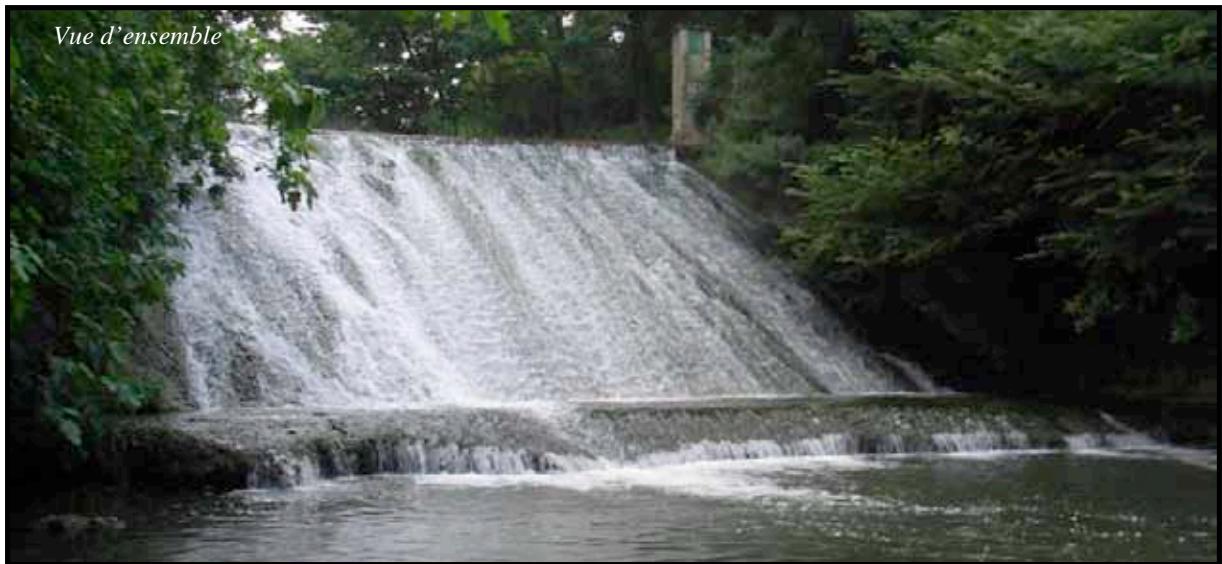
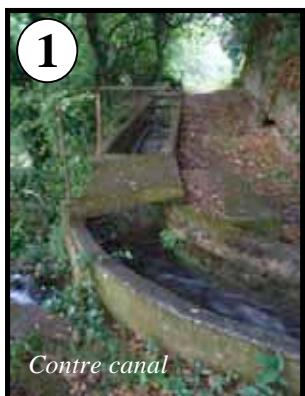
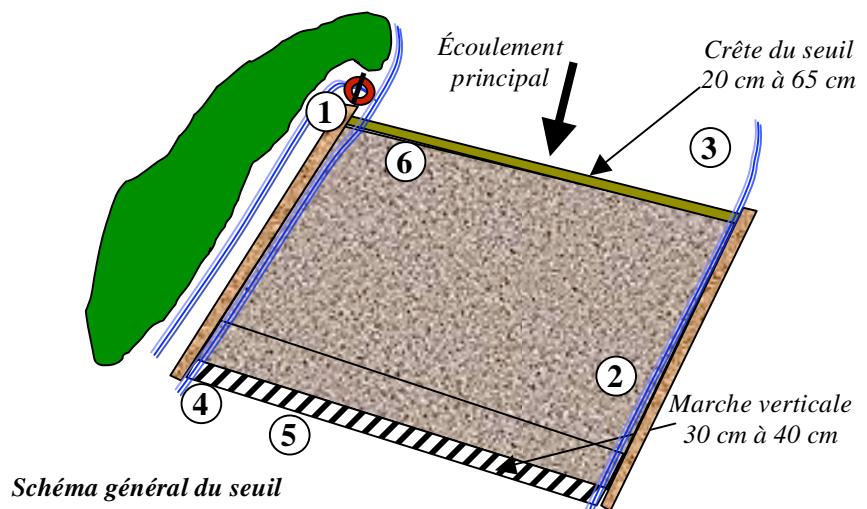
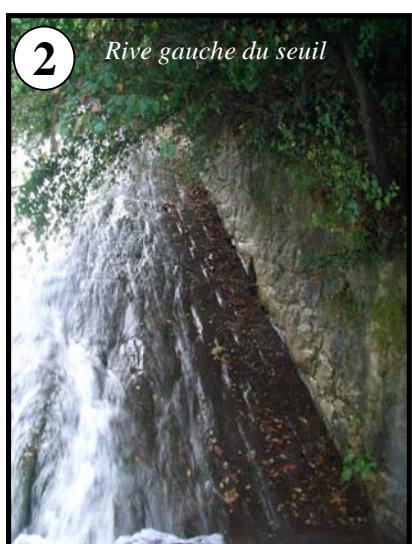
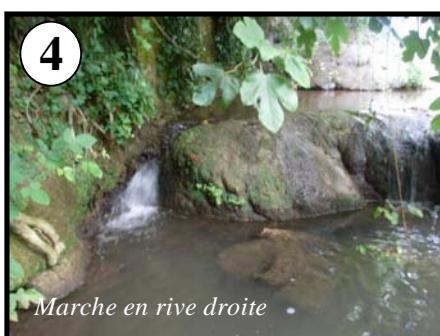
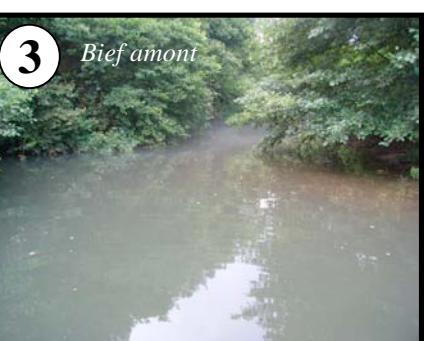
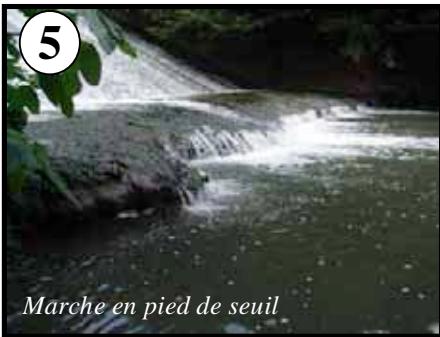
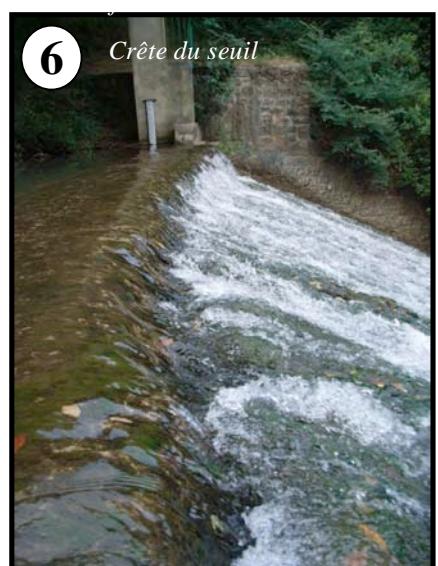
# Gapeau 29 km : seuil de Camp long (toboggan)

Entretien : affouillements en pied de seuil

Ainsi, quelles que soient les conditions hydroclimatiques, le franchissement de cet obstacle par les anguilles est considéré exceptionnel. La note attribuée est donc 4/5 (très difficilement franchissable). La note obtenue avec la grille ONEMA est moins sévère, mais la très grande hauteur et la présence de ressauts verticaux sont rédhibitoires pour la population migrante présente à cet endroit.

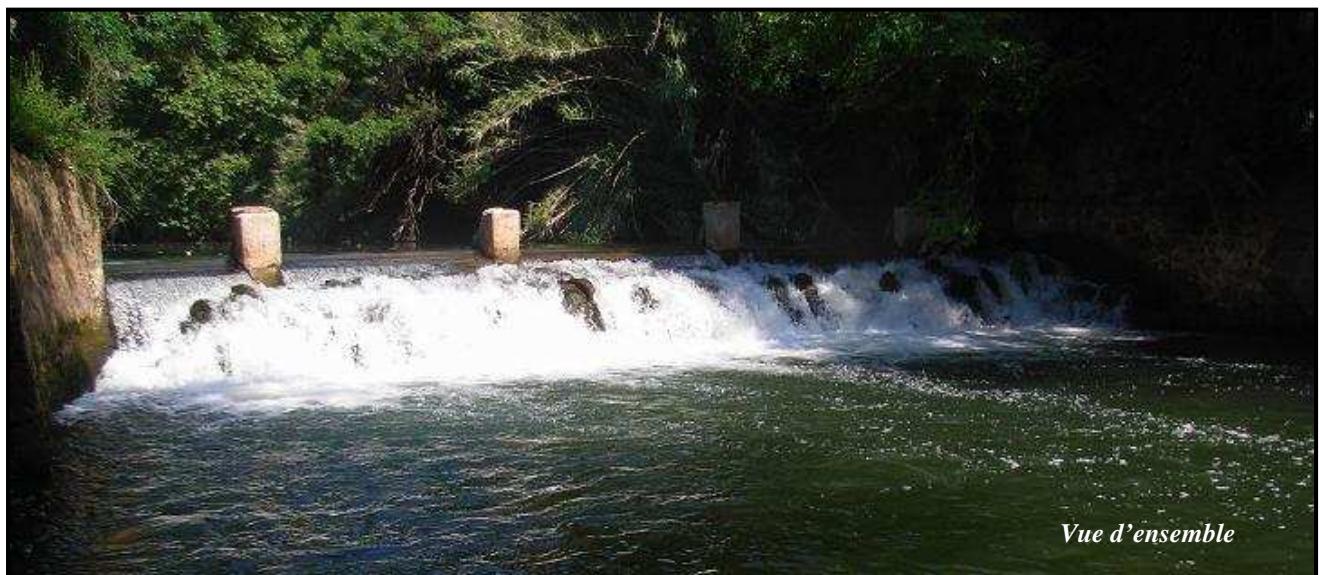
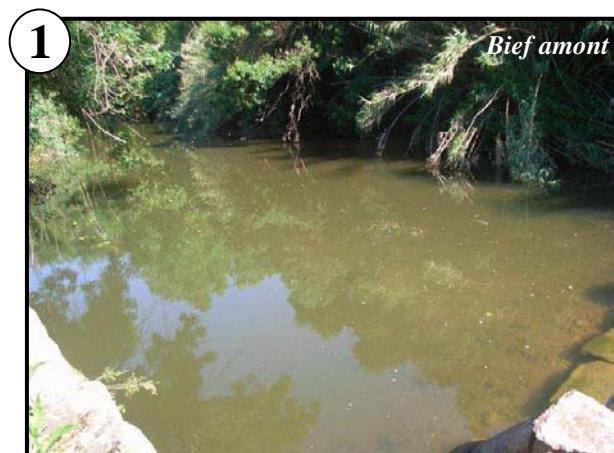
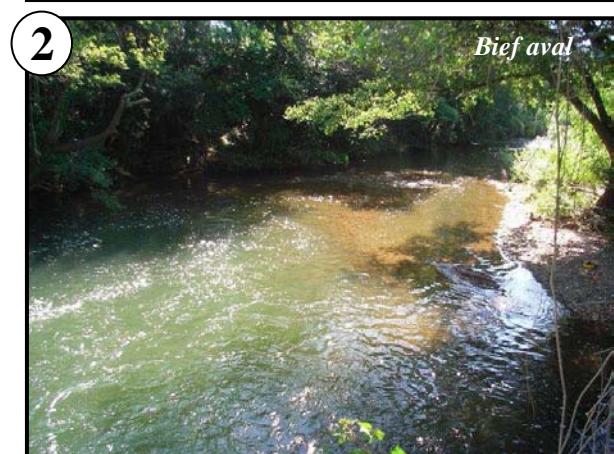
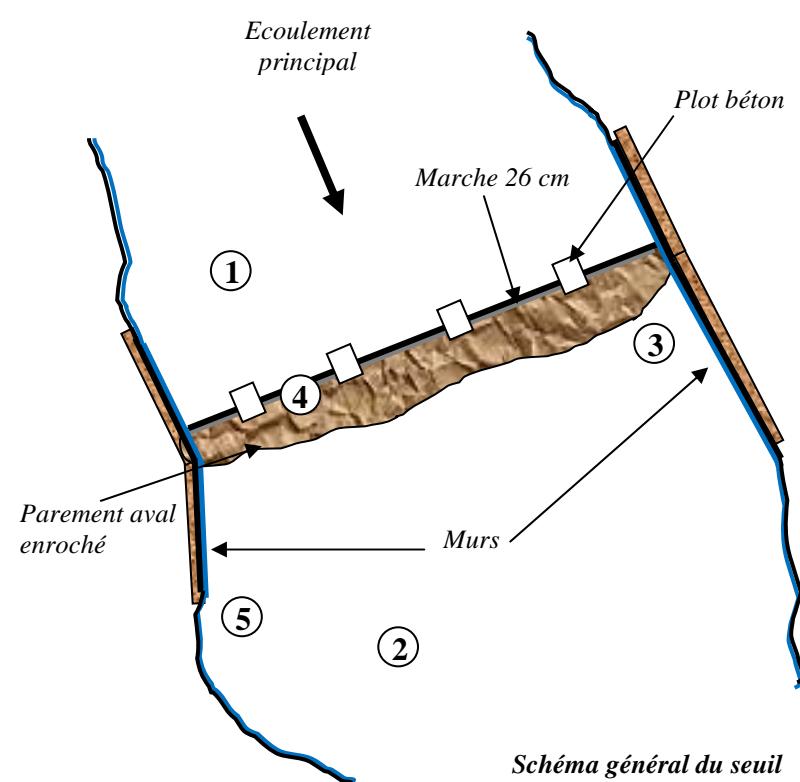
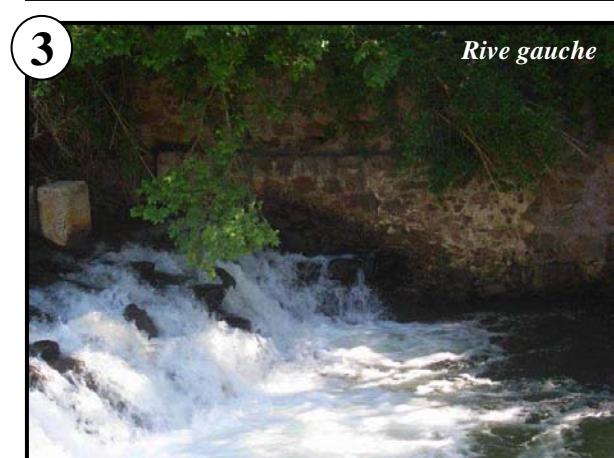
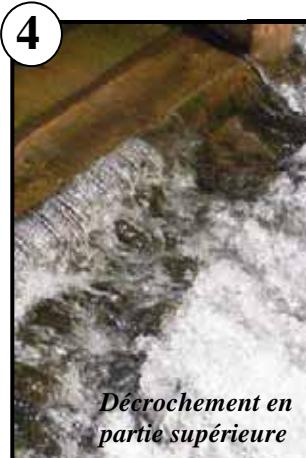
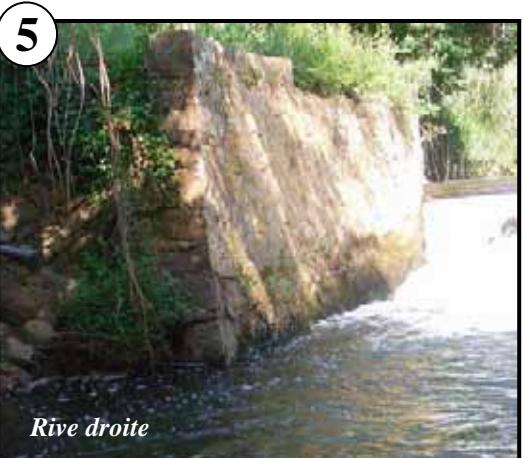
**Entretien :** Bon état

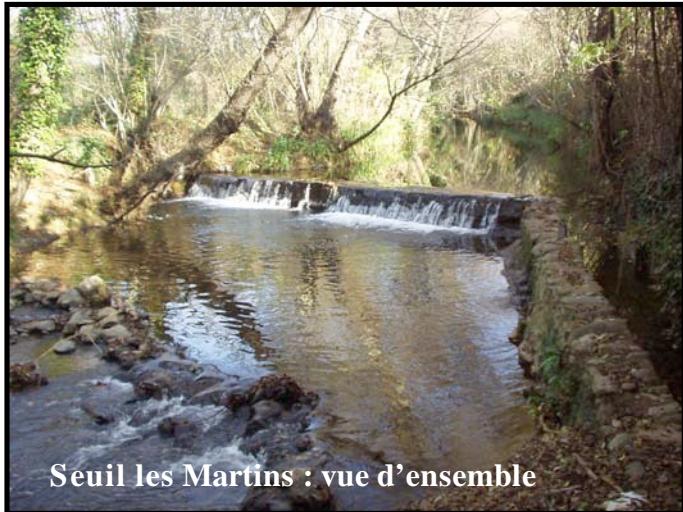
Seuil les Martins : vue d'ensemble

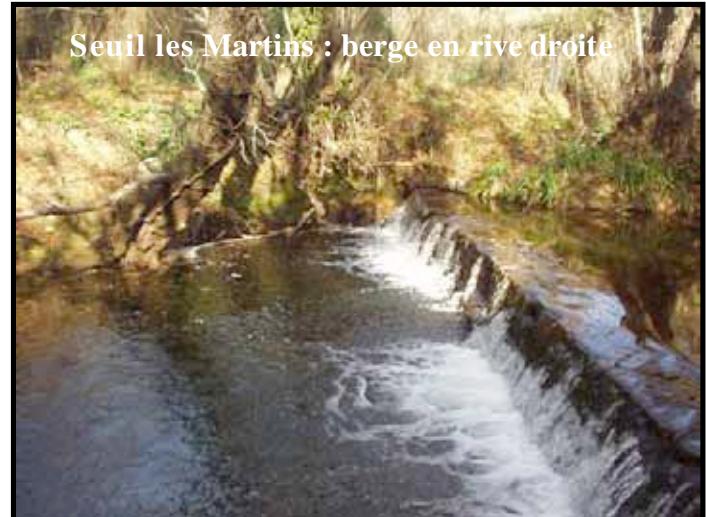
Seuil les Martins : berge en rive droite

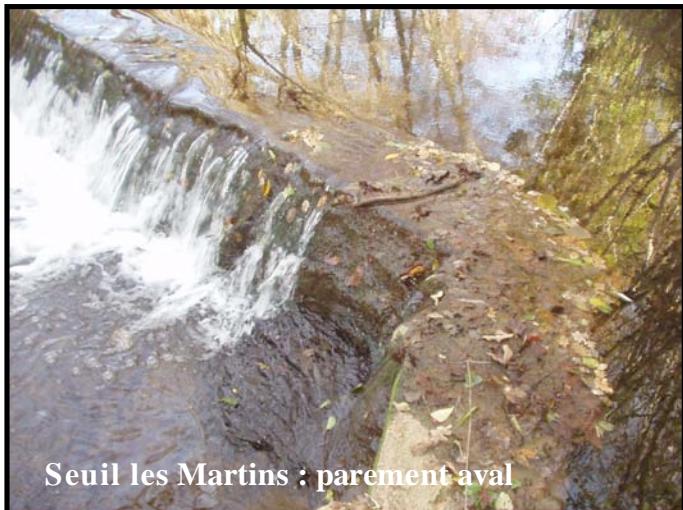
Seuil les Martins : parement aval

**Franchissabilité : 3/5**

**Hauteur : 0,6 mètres environ**

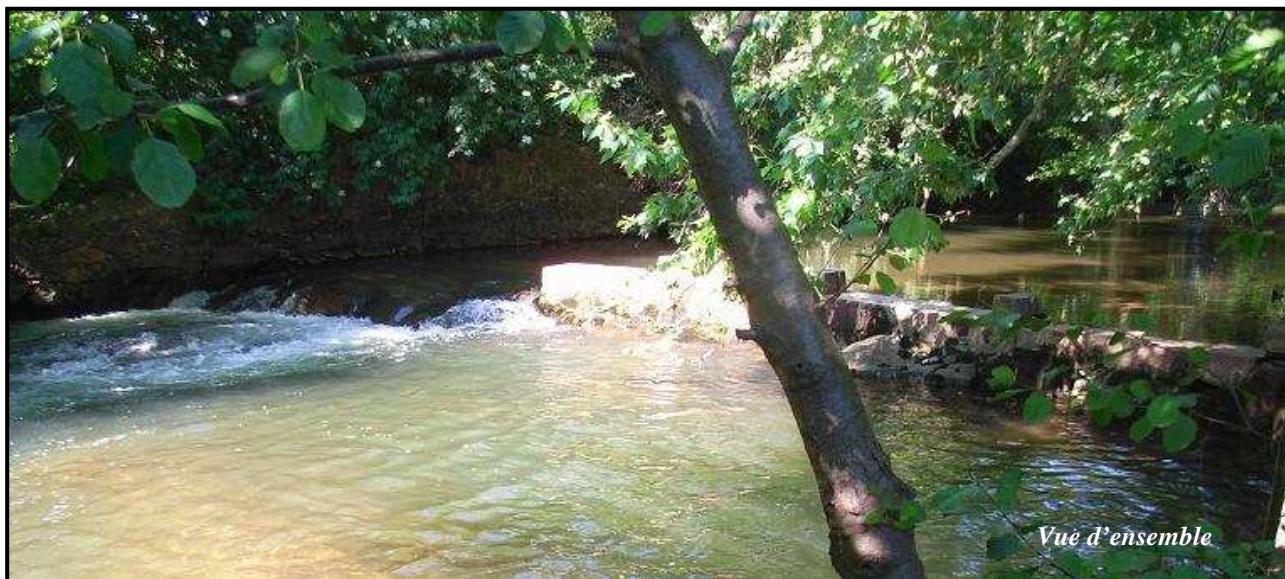
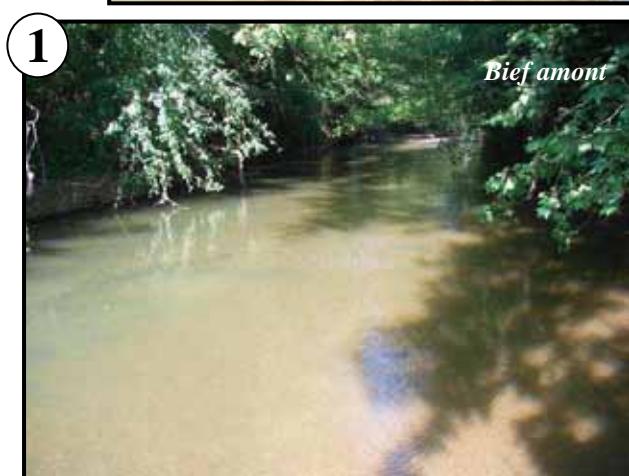
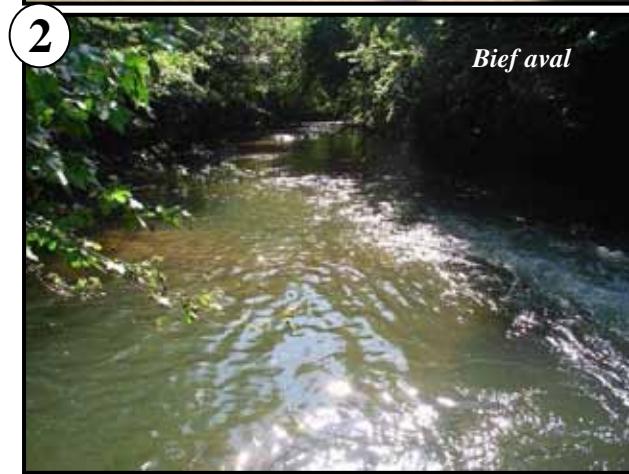
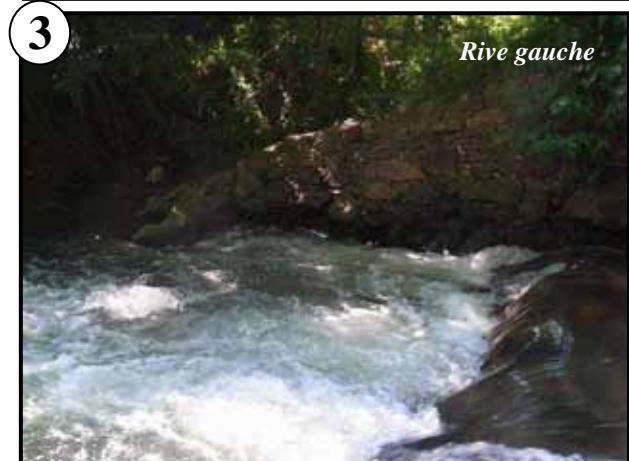
Le seuil situé en amont est constitué d'un socle en béton en partie supérieure et sur toute la largeur de l'ouvrage. Cette crête bétonnée pourrait provoquer un retard voire un blocage dans la montaison des anguilles du fait qu'elle soit lisse et en pente marquée. Les enrochements libres en partie inférieure favorisent le franchissement par reptation, mais l'accès au bief amont doit s'effectuer par contournement au niveau de l'écoulement périphérique. Les périodes de crues faciliteront le franchissement en noyant l'ouvrage et les berges proposeront des caches. Seules les périodes de faibles débits provoqueront un blocage, par conséquent, la note attribuée à cet ouvrage est de 2/5 (franchissable avec retard, impact en conditions hydroclimatiques limitantes).

La grille d'aide à la notation de l'ONEMA appliquée au second seuil amont propose une note identique à celle de l'expertise.

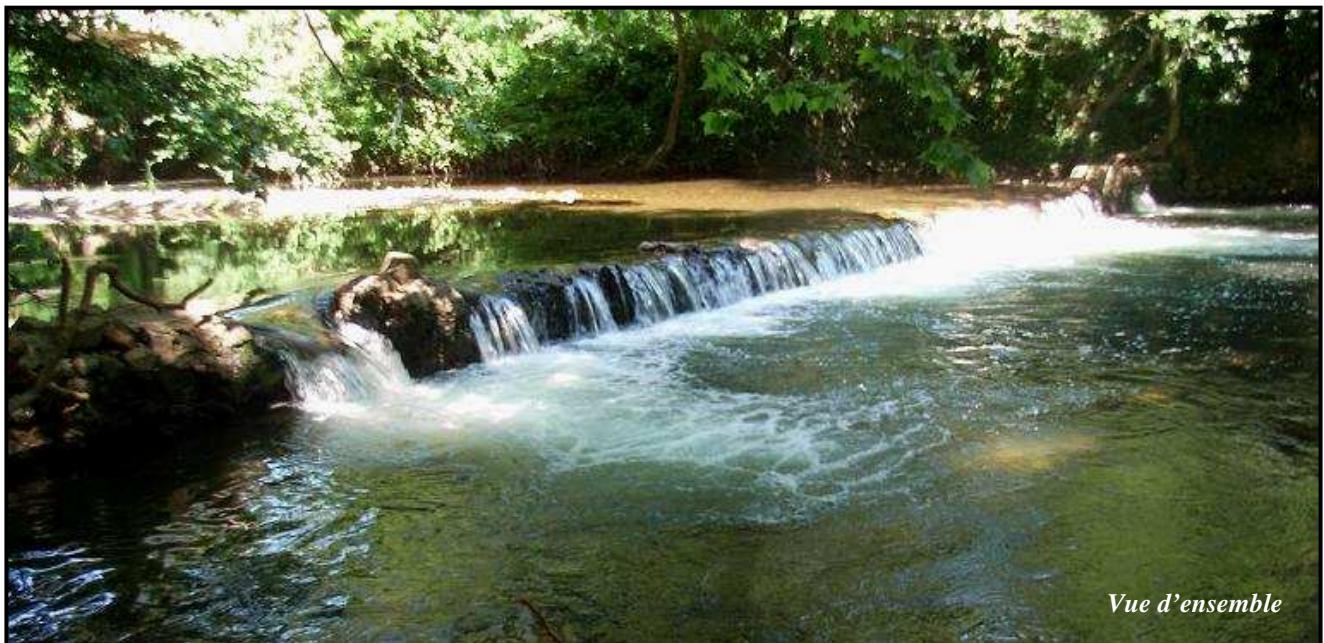
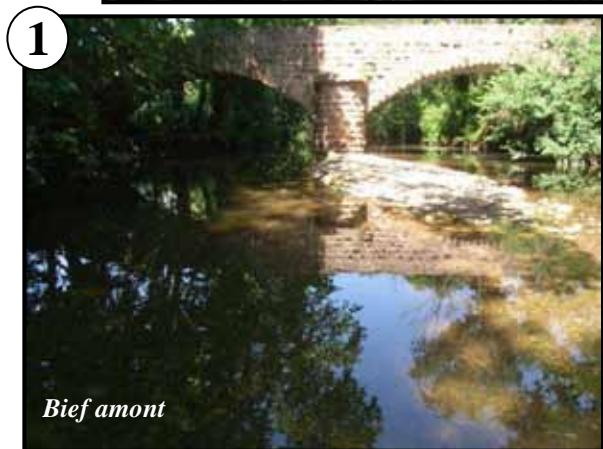
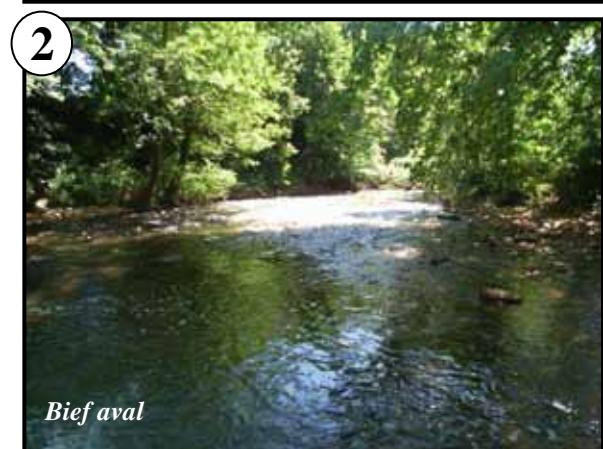
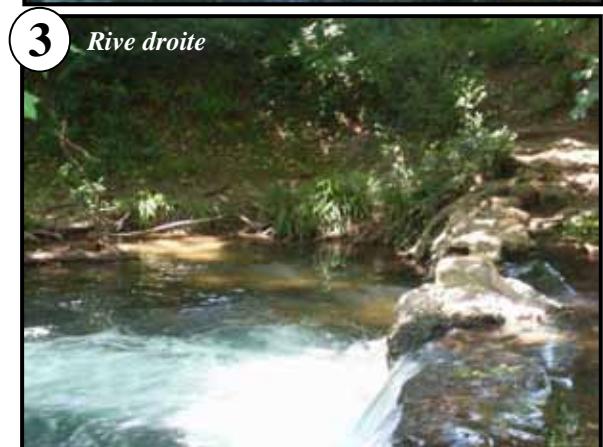
Le jour de l'expertise, le dénivelé entre les lames d'eau des biefs amont et aval en rive droite du seuil pouvait être un critère défavorable pour le franchissement (courant fort). De plus en périodes de hautes eaux malgré l'effacement du dénivelé entre les lames d'eau la vitesse de l'écoulement rendra le passage difficile, principalement pour les petits individus ayant de mauvaises capacités de nage. Le seuil en rive gauche n'est pas franchissable en raison de la verticalité du mur qu'elle forme et l'absence d'écoulement. Le contournement de cet ouvrage paraît impossible par les berges car celles-ci sont emmurées au niveau des deux rives. Grace aux enrochements libres en rive droite du seuil, ce dernier ne constitue pas un obstacle défavorable à la montaison des anguilles. En effet les individus qui se présentent au pied de l'ouvrage peuvent le franchir par la rive droite où s'effectue l'écoulement principal. A des niveaux d'eau moins importants le franchissement pourra se faire plus facilement au niveau des enrochements libres pour toutes les classes de taille. Ainsi, cet ouvrage va engendrer un blocage lorsque les niveaux d'eau seront plus importants. La note qui lui est donc attribuée est de 2/5 (franchissable avec retard, impact en conditions hydroclimatiques limitantes).

La note obtenue par la grille de l'ONEMA est nettement moins sévère mais ne tient pas compte des vitesses d'écoulement en période de hautes eaux interdisant le franchissement.

**Entretien :** Dégradé, nombreuses échancrures sur le parement aval

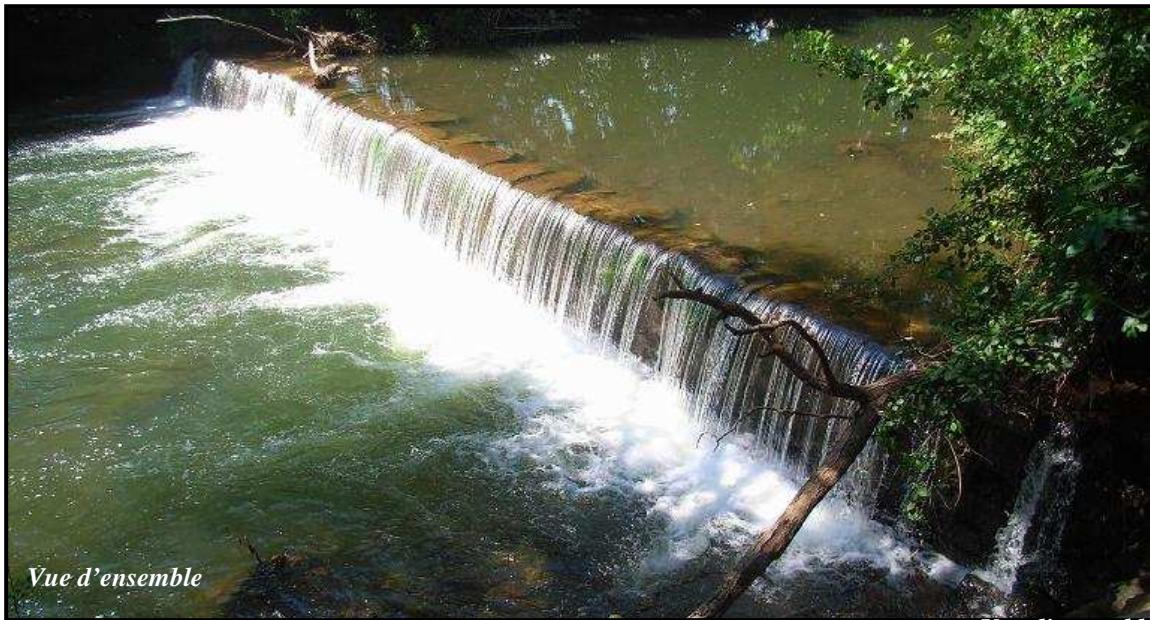
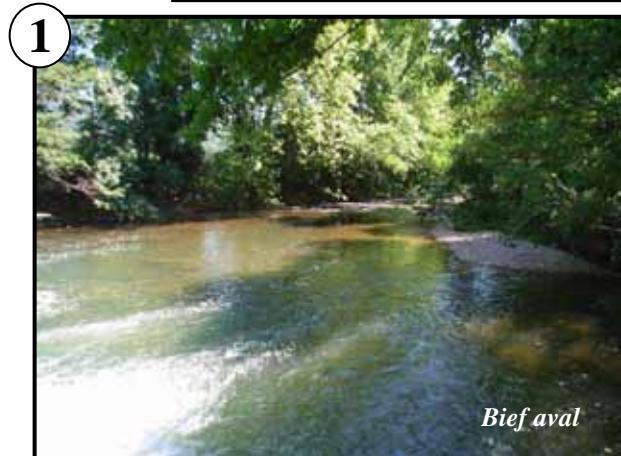
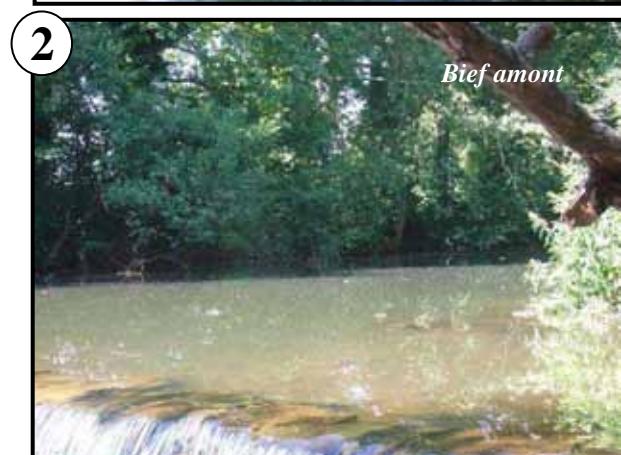
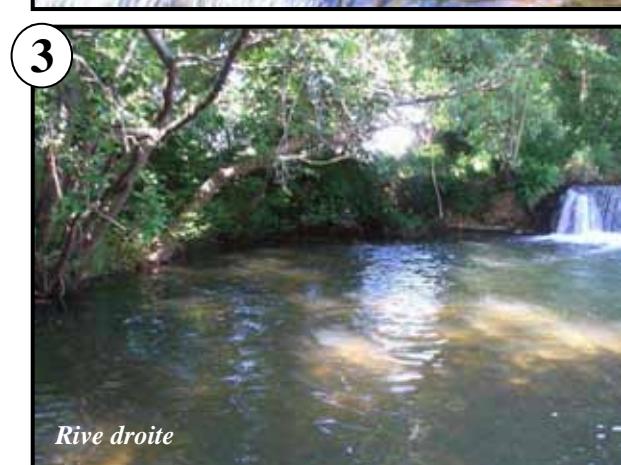
Les débits rencontrés le jour de l'expertise ( $1,62 \text{ m}^3/\text{s}$ ) étaient largement supérieurs aux débits mensuels moyens de la période de migration de l'Anguille. Dans des conditions hydroclimatiques similaires à celles rencontrées le jour de l'expertise le seuil n'est pas noyé et présente un parement aval vertical qui empêche l'accès au bief amont. La rive gauche ne permet pas le contournement à cause du mur vertical. Au contraire, la rive droite est en pente inclinée et le contournement de l'ouvrage est possible lorsque la berge est humidifiée. Par ailleurs, lorsque les débits sont plus importants le dénivelé entre les lames d'eau amont et aval est réduit et permet le franchissement par l'écoulement principal. Le blocage que provoque ce seuil est important pendant la période de migration de l'Anguille. Par conséquent, la note qui lui est attribuée est de 3/5 (difficilement franchissable, impact important en conditions hydroclimatiques moyennes).

La grille d'aide à la notation propose une note légèrement moins sévère, mais la verticalité du parement aval va provoquer un retard.

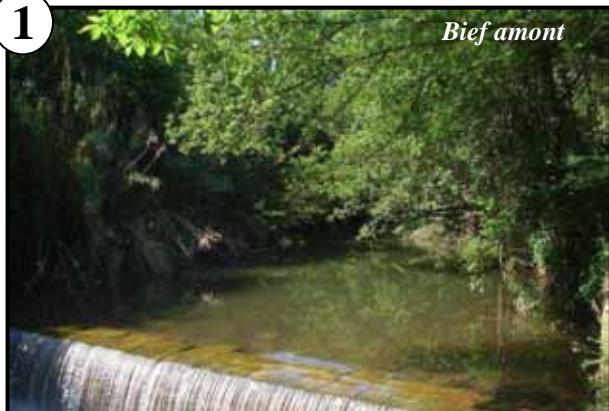
1

La verticalité du parement aval et la hauteur de ce seuil vont être des critères défavorables au franchissement des anguilles. La rive droite emmurée au niveau du seuil ne permet pas le contournement de l'ouvrage et la partie en aval végétalisée mais trop verticale ne favorise pas le passage par reptation (photo 3). La berge en rive gauche est enrochée, mais la pente très marquée et l'absence d'humidité ne sont pas propices à la reptation. En période de crue, les individus dotés de bonnes capacités de nage auront la possibilité d'accéder au bief amont par l'écoulement principal. Par conséquent la note de franchissabilité associée à ce seuil est de 4/5 (très difficilement franchissable passage possible uniquement en conditions exceptionnelles).

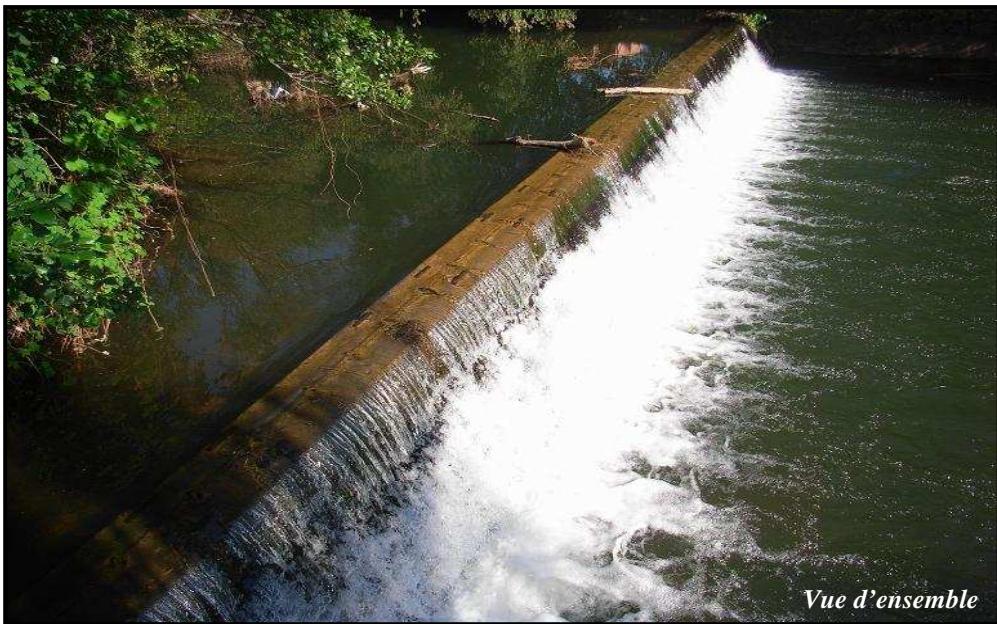
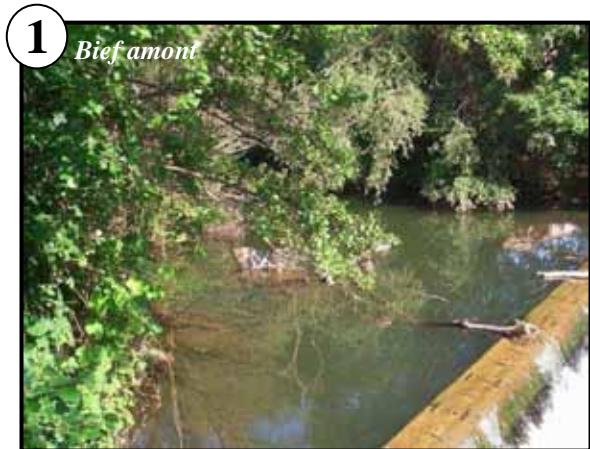
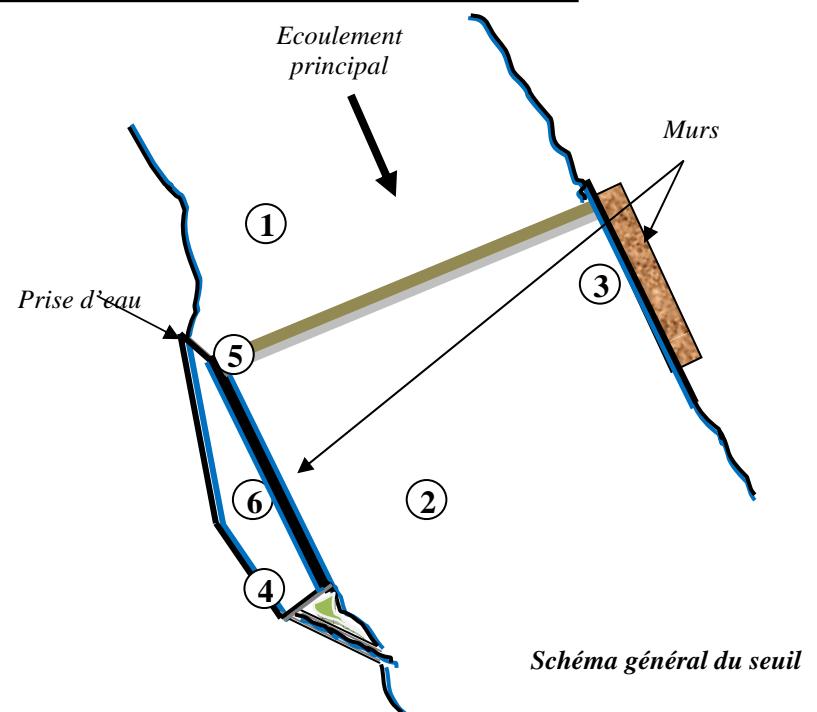
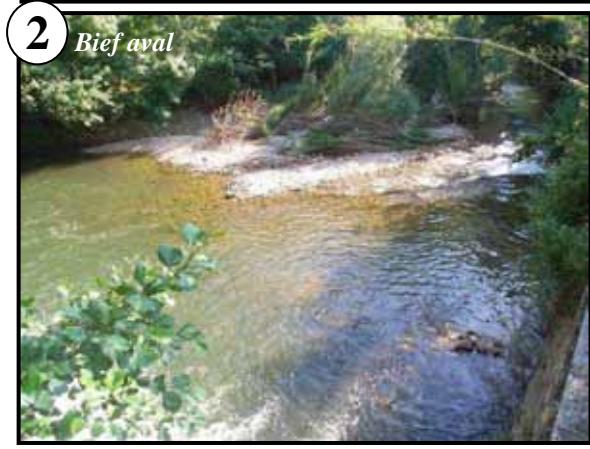
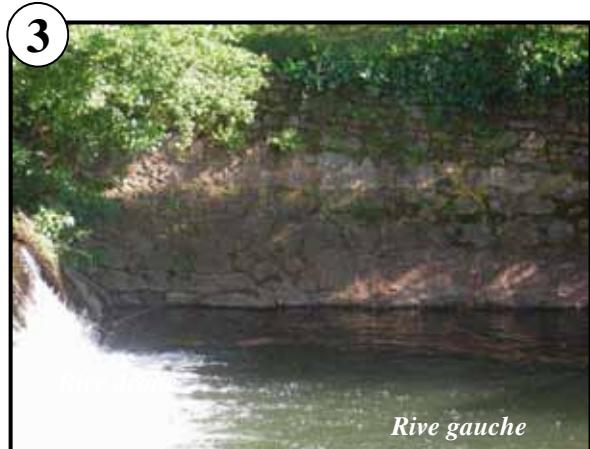
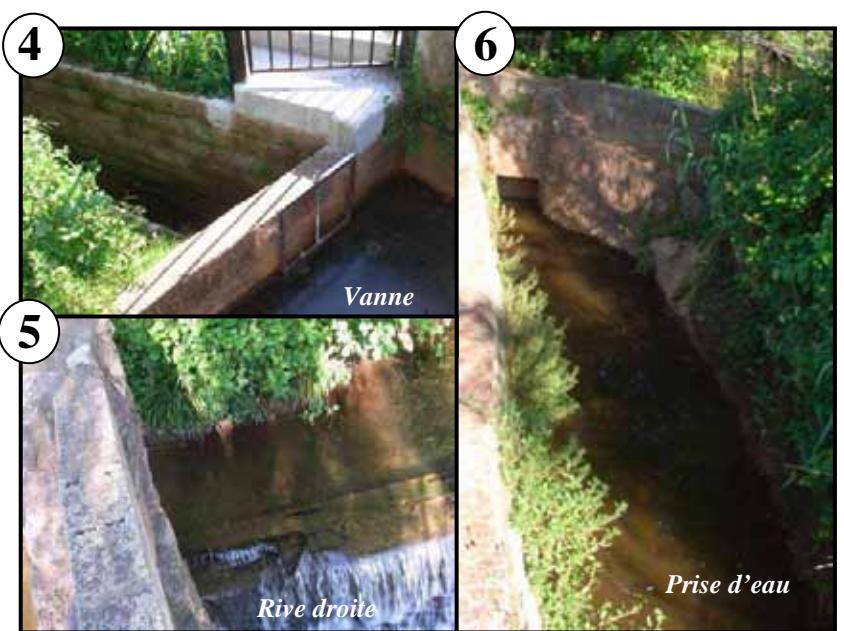
Cet ouvrage présente des caractéristiques défavorables à la montaison des anguilles. La verticalité et la hauteur de son parement aval bloquent les individus qui se présentent au pied du seuil. Par ailleurs, le contournement de l'ouvrage par les berges est impossible car des murs verticaux sont présents sur les deux rives. La proximité de l'embouchure impliquerait la présence de jeunes individus de petite taille (< 10 cm), capables d'escalader des parois verticales et rugueuses. Cependant, le nombre important d'ouvrages à l'aval doit limiter les effectifs de cette classe de taille à ce niveau du cours d'eau. Ainsi seuls, quelques rares individus ont la capacité d'escalader le mur humidifié par la chute. L'effacement du dénivelé entre les lames d'eau amont et aval en période de crue permettra également le franchissement par les individus dotés de bonne capacités de nage. Par conséquent, les caractéristiques physiques de ce seuil doivent engendrer un blocage important. De ce fait, la note attribuée est de 4/5 (très difficilement franchissables, passage possible uniquement en conditions exceptionnelles).

La grille d'aide à la notation de l'ONEMA attribue une note plus faible, mais la verticalité du parement aval et des berges justifient la note de l'expertise.

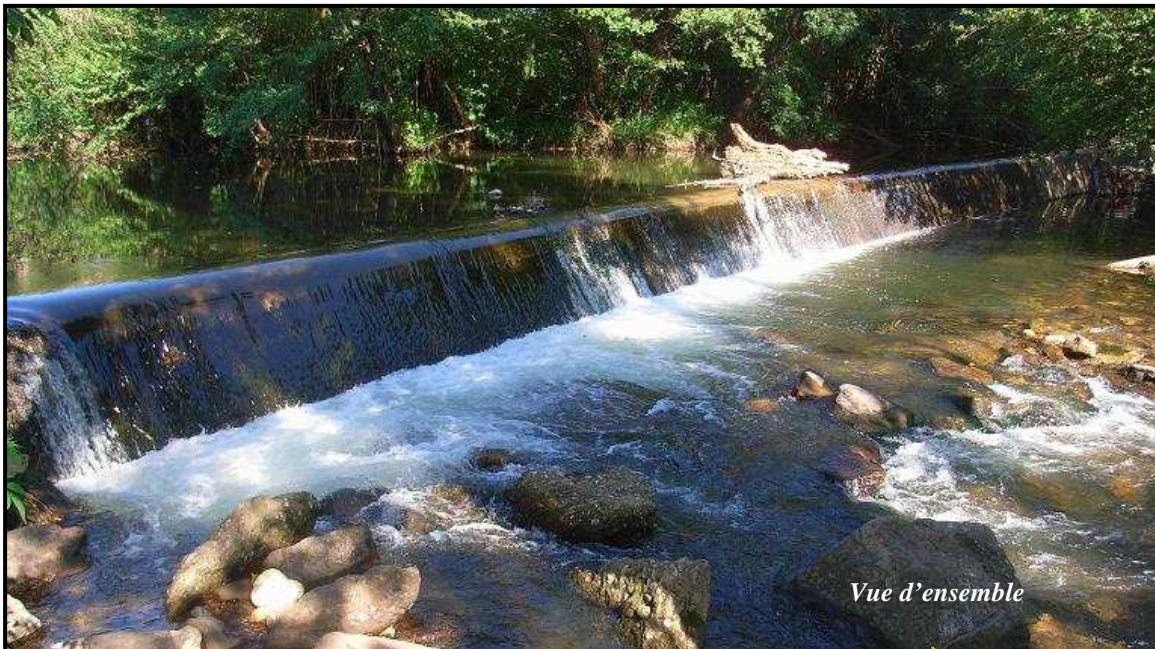
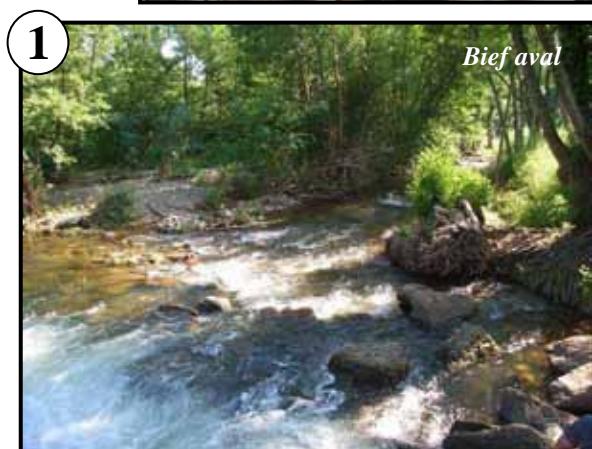
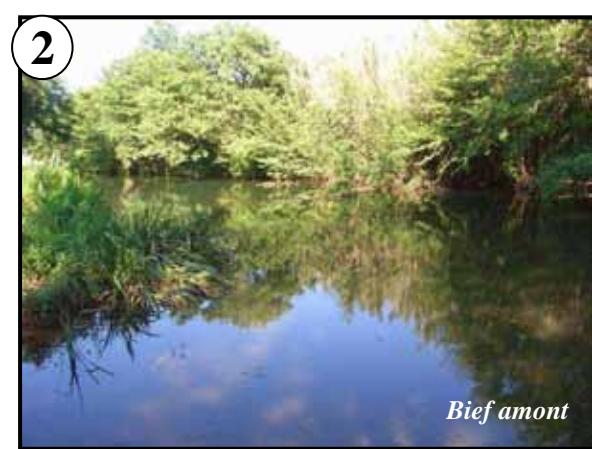
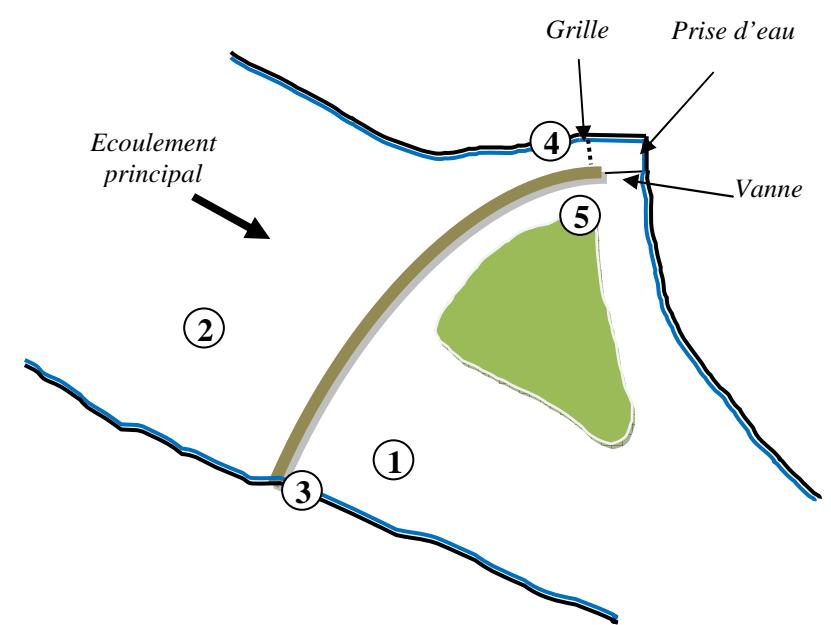
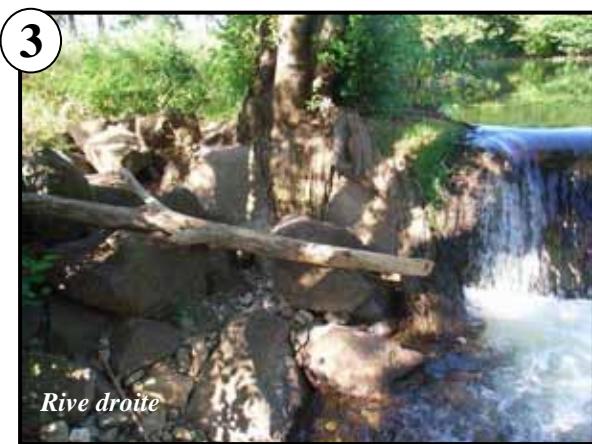
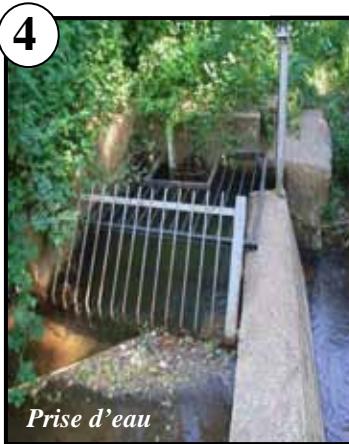
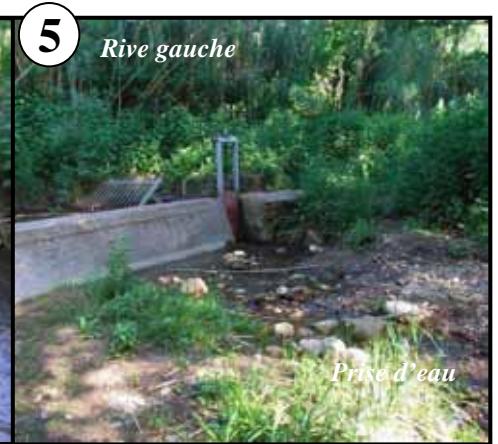
Ce seuil est un obstacle non négligeable à la montaison des anguilles. La hauteur et la verticalité de son parement aval sont les caractéristiques principales empêchant le franchissement au niveau du seuil. Les rives emmurées sur une hauteur importante ne permettent pas le contournement du seuil par les berges. Une voie de contournement pourrait être envisageable en rive droite au niveau du déversement du bassin d'irrigation. Cependant, la présence d'une vanne au niveau du bassin compromet les possibilités de franchissement. Ce seuil a donc sûrement un impact important sur la population migrante, le passage ne sera possible que lors de manœuvres de la vanne en conditions d'étiages, autrement dit dans des conditions exceptionnelles et lorsque le seuil sera noyé par les crues. Par conséquent la note attribuée à ce seuil est de 4/5 (très difficilement franchissable, passage possible uniquement en conditions exceptionnelles).

La note obtenue par la grille d'aide à la notation de l'ONEMA est plus sévère, mais ce seuil n'est pas considéré comme totalement étanche à la migration de l'Anguille, notamment grâce à sa hauteur.

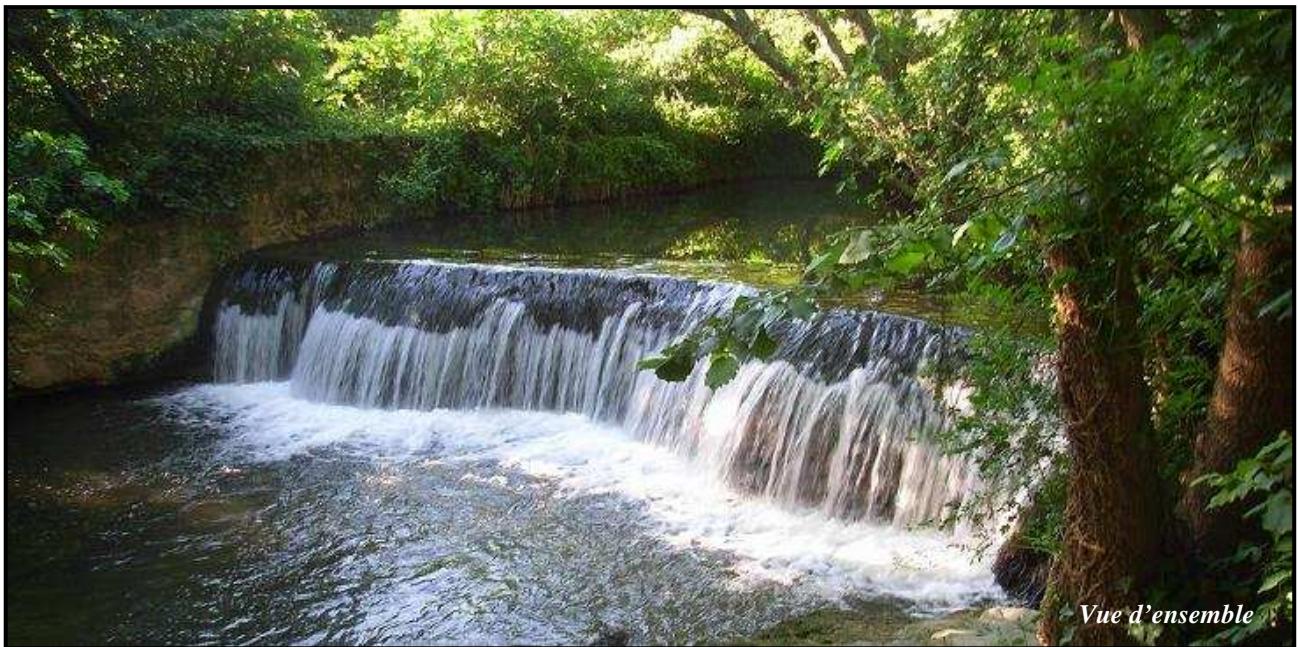
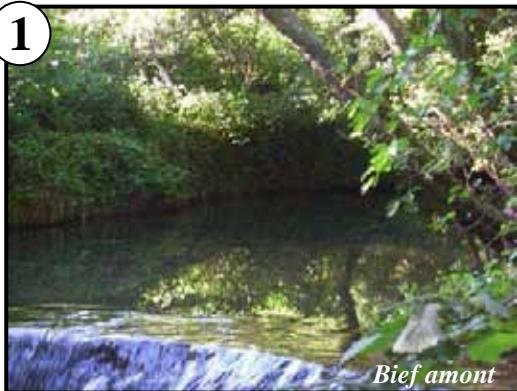
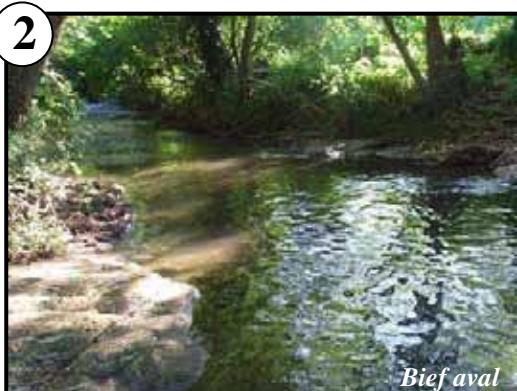
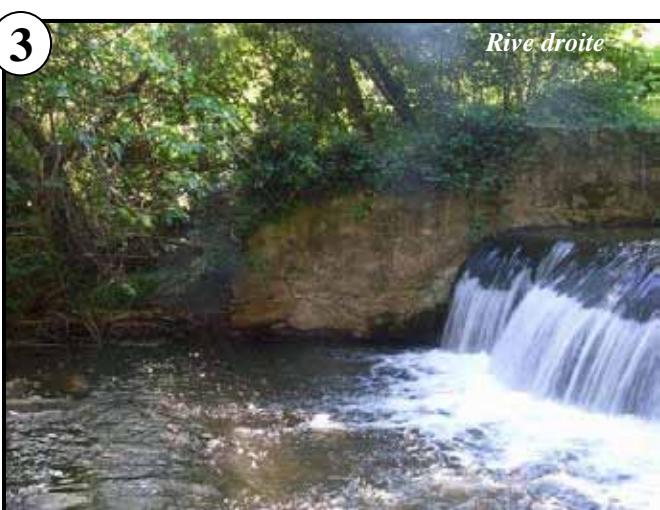
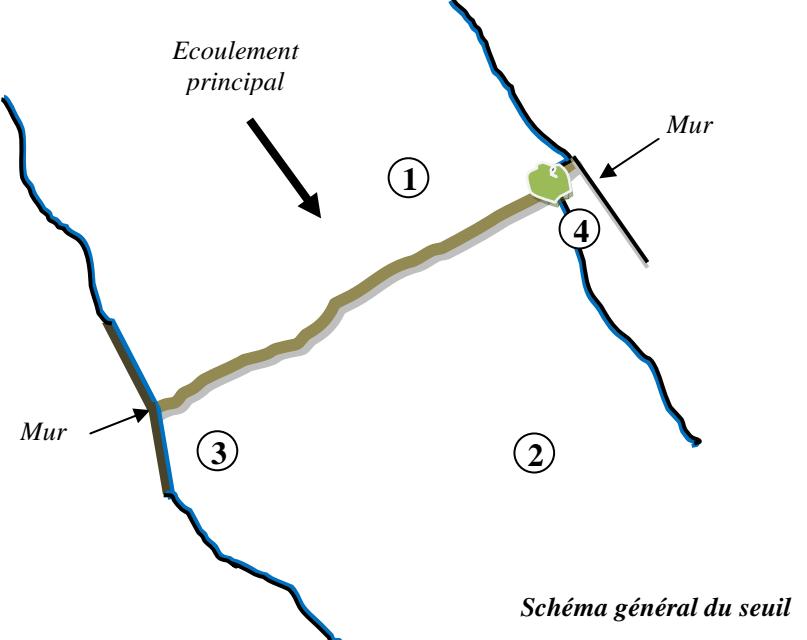
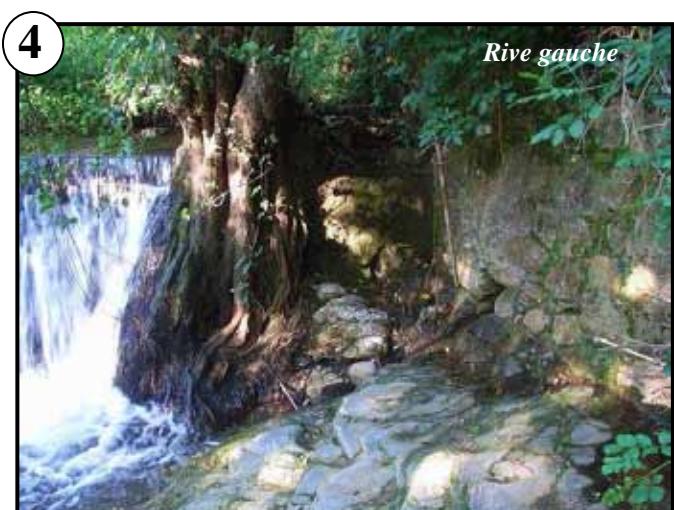
Ce seuil est visiblement un obstacle important pour les anguilles en migration anadrome. La verticalité de son parement aval et surtout l'absence de rugosité sur toute sa largeur sont défavorables à la reptation et ainsi provoquent un blocage. La berge en rive droite est enrochée dans un premier temps puis végétalisée au niveau du seuil, elle est donc favorable à la reptation malgré une pente marquée. Malheureusement cette possibilité de contournement ne peut être effective que lorsque cette voie est humidifiée, principalement lors d'événements pluvieux ou lorsque les débits sont plus importants permettant un écoulement périphérique. La berge en rive gauche offre une pente plus douce et végétalisée, donc plus favorable à la reptation. Elle est cependant moins attractive car il n'y a pas débit d'attrait et l'accès au bief amont est rendu difficile par le muret bétonné de la prise d'eau. La note attribuée à ce seuil est donc de 4/5 le caractérisant de très difficilement franchissable dont le passage n'est possible qu'en condition exceptionnelles.

La note obtenue par la grille d'aide à la notation de l'ONEMA est légèrement plus sévère, mais ce seuil n'est pas considéré comme totalement infranchissable.
