# ÉTUDE DES CONDITIONS DE MIGRATION ANADROME DE L'ANGUILLE SUR LES FLEUVES CÔTIERS MÉDITERRANÉENS : BERRE, ORBIELU, FRESCUEL, JAUR, GAPEAU, REAL MARTIN, BRAQUE, CAGNE, VAR, PAILLONS

2009 - N°10/16 (ANNEXES)

**Étude des conditions de migration anadrome de l'Anguille  
(*Anguilla anguilla*) sur les fleuves côtiers méditerranéens  
-Berre, Orbieu, Fresquel, Jaur, Gapeau, Real Martin,  
Brague, Cagne, Var, Paillons**

**Campagne d'étude 2009**

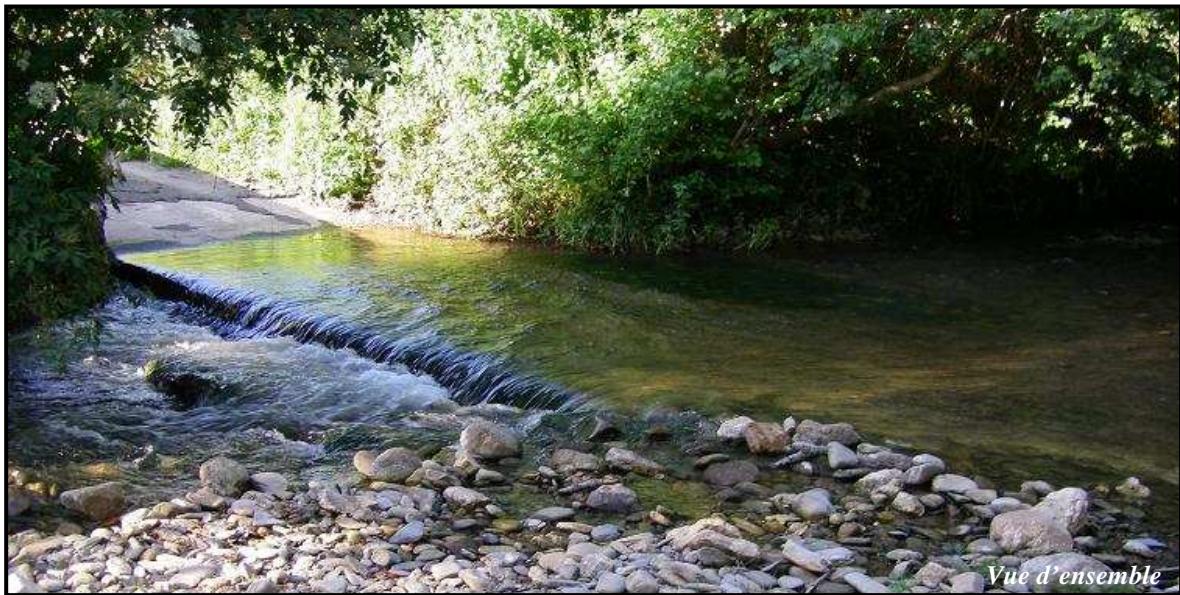
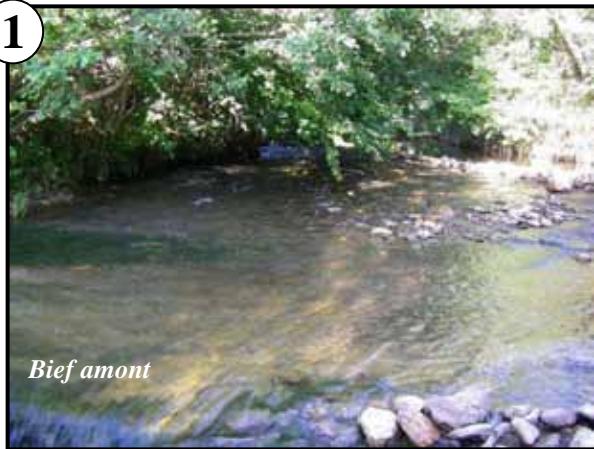
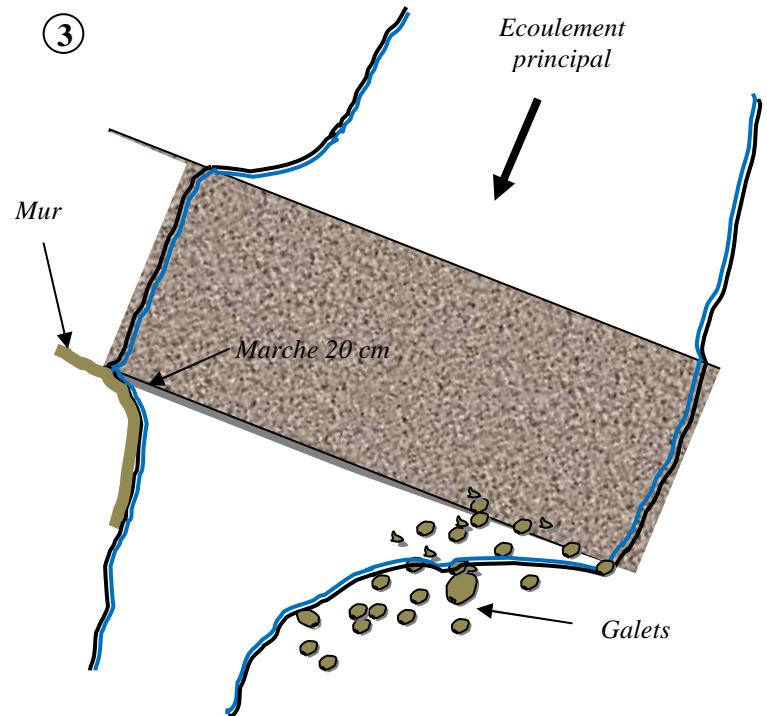
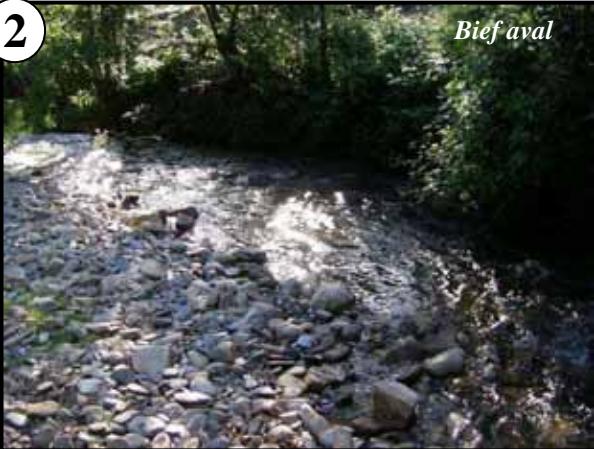
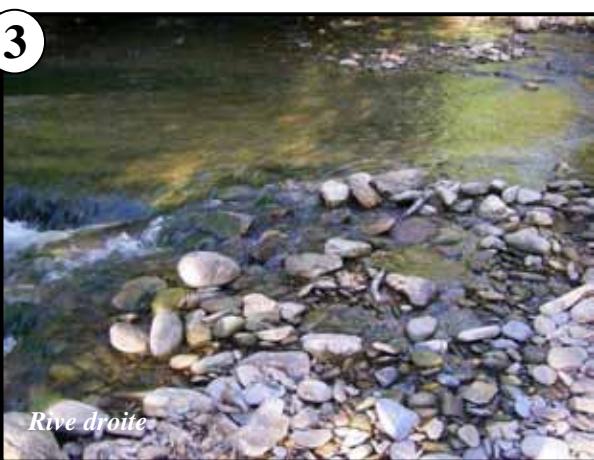
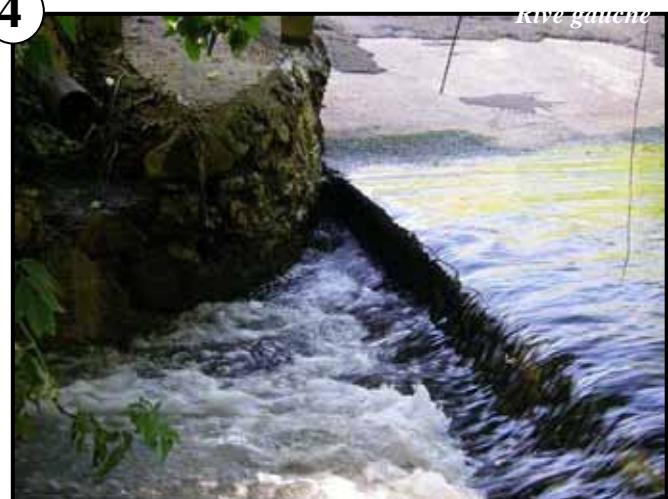
Cet ouvrage va être un obstacle non négligeable à la montaison des anguilles car son parement aval est trop élevé et trop vertical pour que les individus en migration le franchissent par l'écoulement. Le contournement par la rive droite semble impossible à cause de la présence du mur vertical formant la berge (photo 3). La rive gauche, au contraire, présente des critères plus propices à la reptation, notamment au niveau de l'enracinement (photo 4). Cependant seuls des individus dotés d'une excellente capacité de reptation, à savoir des individus de petites tailles, pourront accéder au bief amont par cette voie. La partie du seuil le long du mur en rive gauche est dépourvue d'écoulement mais reste humidifiée et pourrait elle aussi être une voie potentielle de contournement, mais la distance à franchir par ces deux voies reste tout de même importante pour des petits individus et le franchissement y est considéré comme exceptionnel. La note de franchissabilité qui lui est attribuée est donc de 4/5 le caractérisant de très difficilement franchissable dont le passage n'est possible qu'en conditions exceptionnelles.

La note obtenue par la grille d'aide à la notation de l'ONEMA est légèrement plus faible, mais la hauteur et la verticalité du parement le rendent très difficilement franchissable.

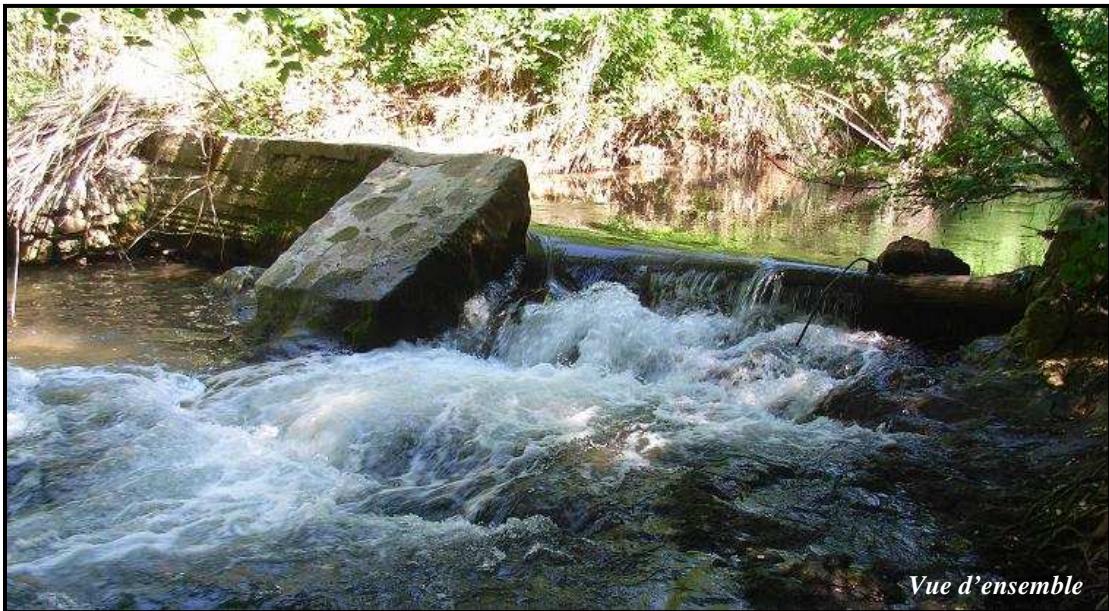
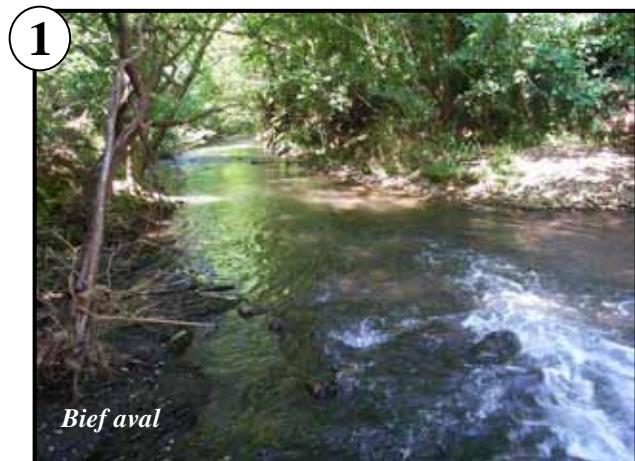
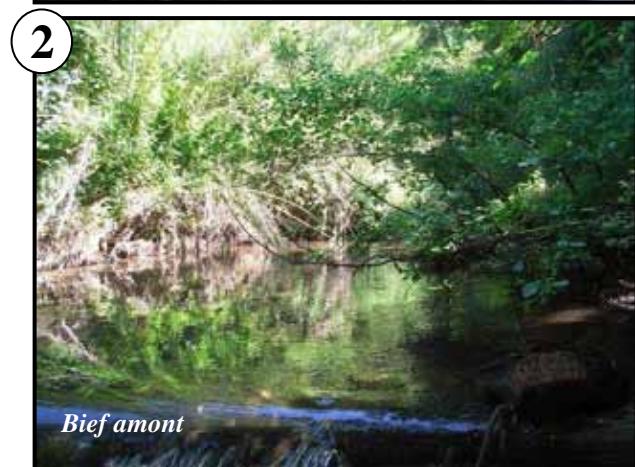
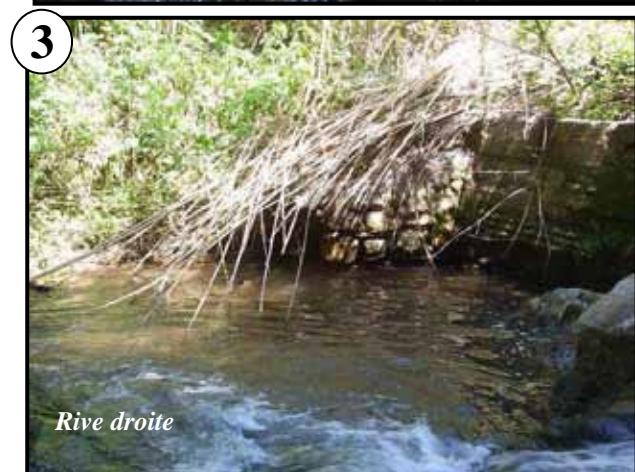
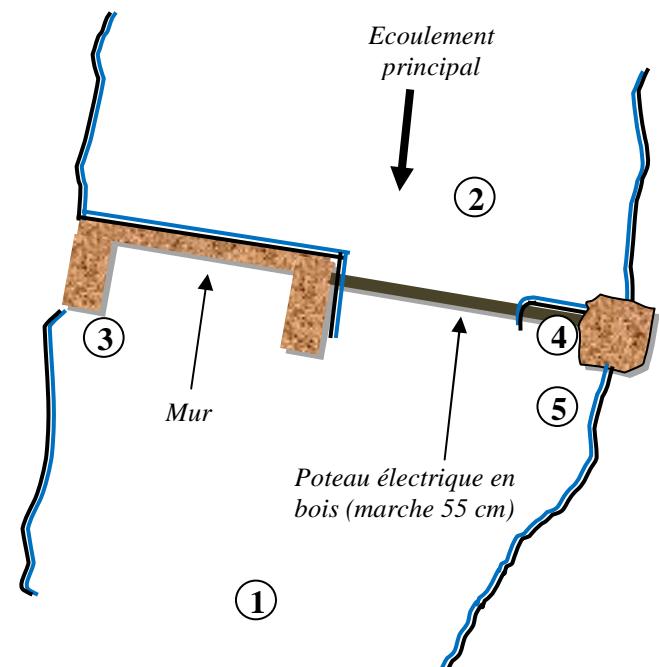
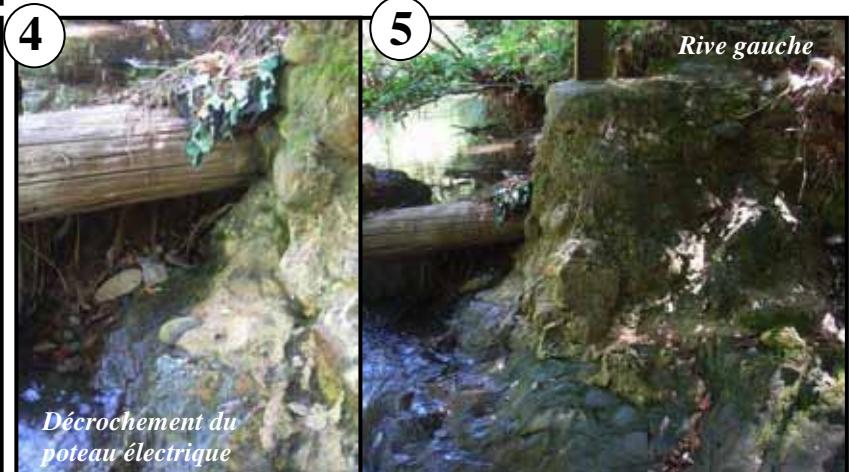
Ce passage à gué est franchissable sans difficulté apparente pour les anguilles en migration anadrome. La marche en rive droite de faible hauteur empêche tout de même le franchissement à ce niveau de l'ouvrage (pour des débits semblables à ceux de l'expertise). Cependant, à des débits plus importants le dénivelé entre les lames d'eau amont et aval est facilement effacé et favorise le passage. Le mur en rive droite empêche le contournement de l'ouvrage, mais au contraire la rive gauche par la présence de galets et l'effacement de la marche offre une voie de passage préférentiel. En période de débits plus faibles l'écoulement se fait exclusivement en partie centrale, mais l'accès au bief amont reste possible par la rive gauche car l'humidité qui persiste entre les galets doit permettre la reptation. A tout niveau de débit cet ouvrage est donc franchissable par toutes les classes de taille et n'est donc pas problématique à la migration de l'Anguille. La note qui lui est attribuée donc est de 1/5 (franchissable sans difficultés apparentes, passage assuré à tout niveau de débit).

La note obtenue par la grille d'aide à la notation est identique à celle de l'expertise.

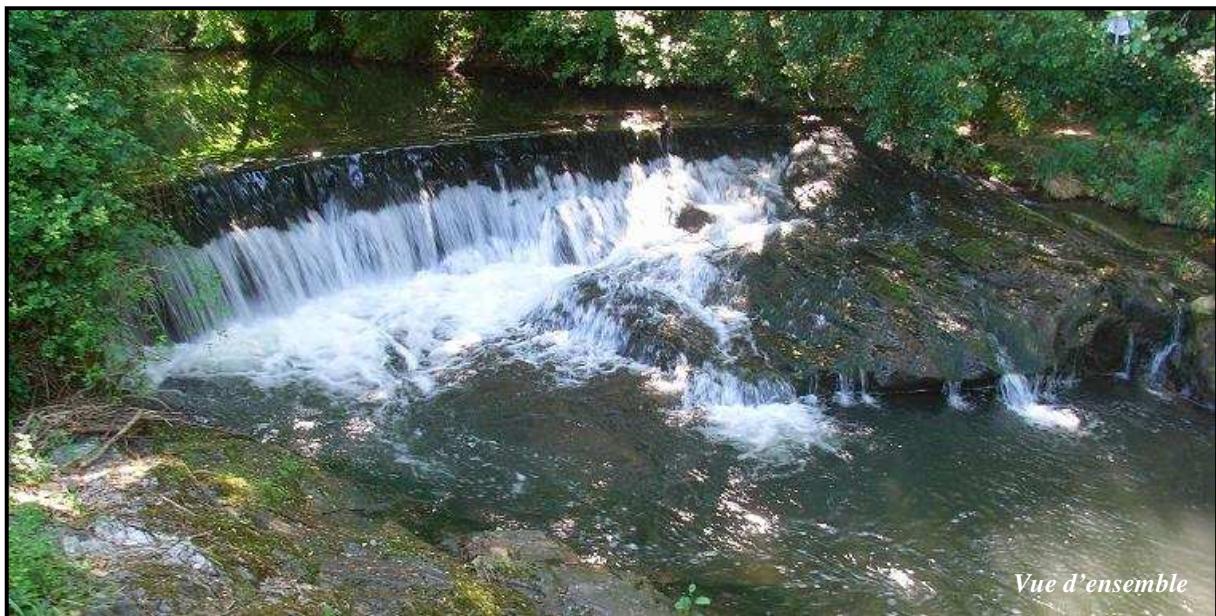
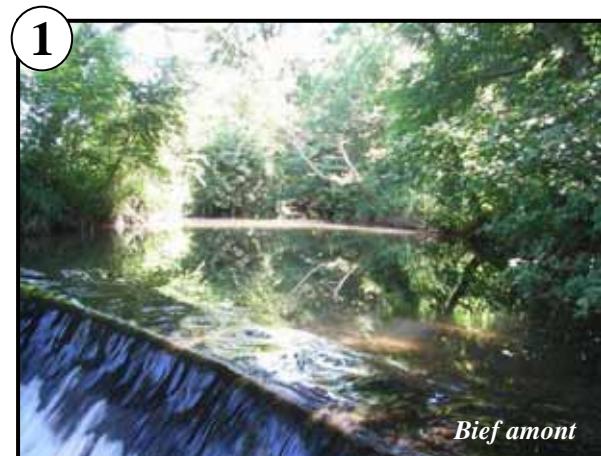
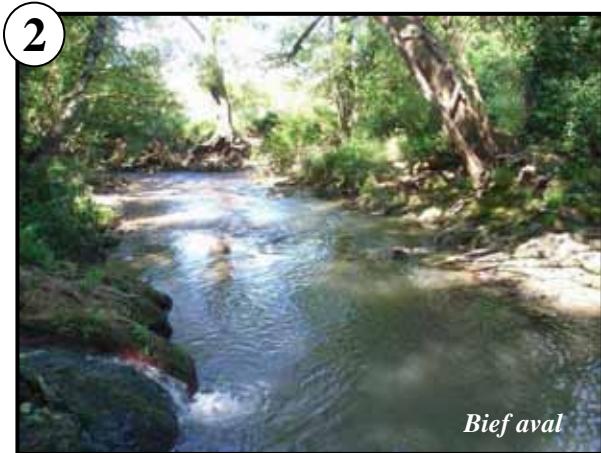
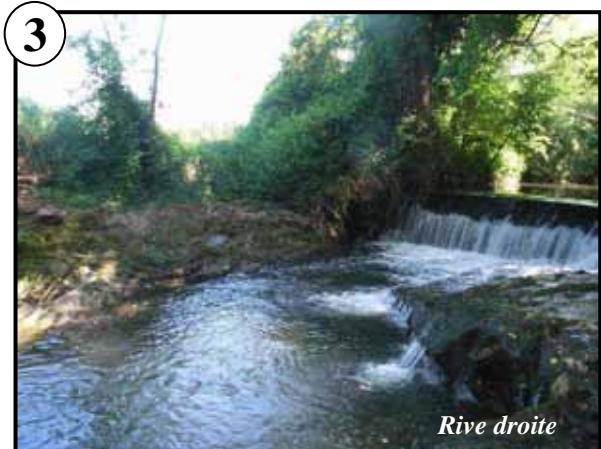
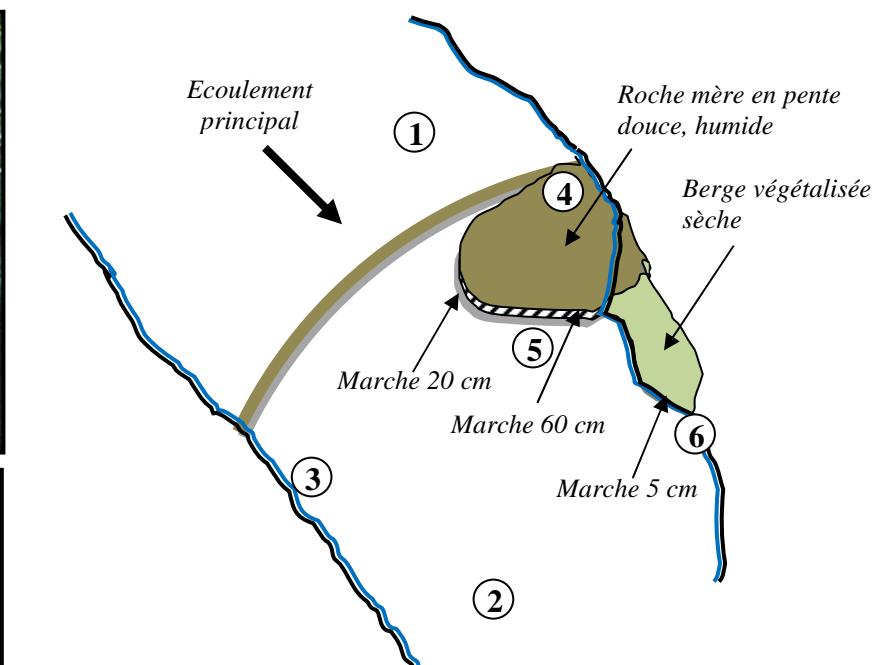
Ce seuil, par la verticalité de son parement aval, présente un obstacle important à la montaison des anguilles. Le passage n'est pas envisageable en partie droite car, d'une part, l'écoulement y est absent et d'autre part, le mur qui forme le parement aval est vertical notamment au niveau de la berge, empêchant le contournement par cette rive. Le poteau électrique en partie gauche forme une chute verticale non négligeable et le décrochement qu'il forme empêche le franchissement, même pour les individus ayant une très bonne capacité de reptation. Le muret qui maintient le poteau en rive gauche constitue également un obstacle pour le contournement de l'ouvrage. Les individus se présentant au pied de ce seuil sont bloqués en majorité et doivent attendre un événement particulier pour espérer franchir cet obstacle. Par conséquent la note attribuée à ce seuil est de 4/5 caractéristique d'un seuil très difficilement franchissable dont le passage n'est possible qu'en conditions exceptionnelles.

La grille d'aide à la notation de l'ONEMA attribue la même note que l'expertise.

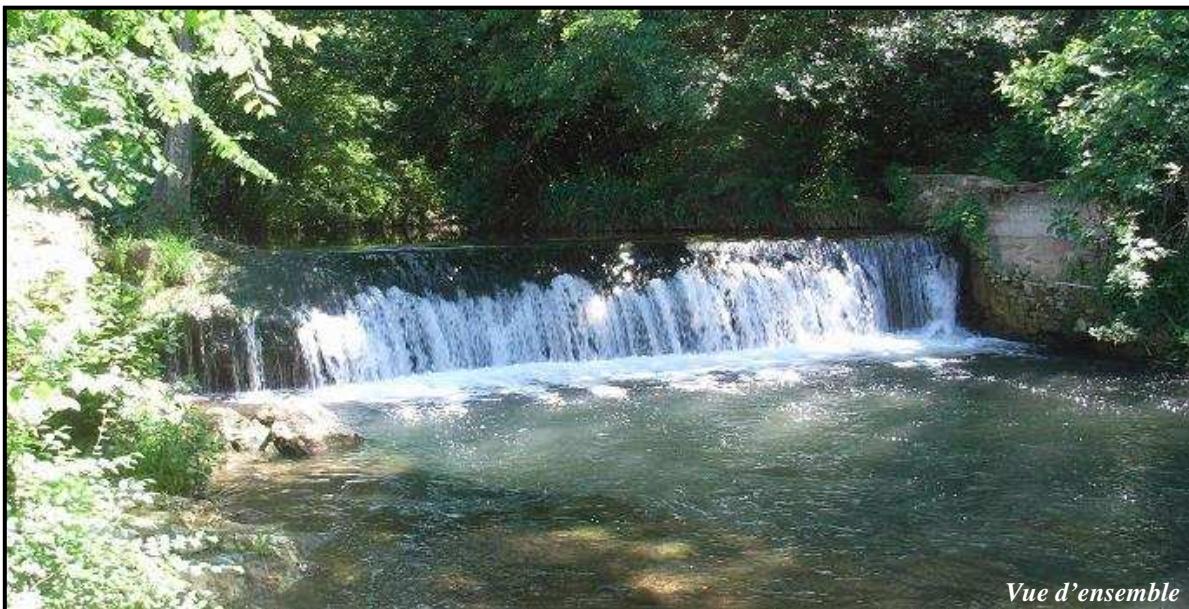
1 Bief aval

Ce seuil présente un parement aval élevé et vertical en rive droite. En rive gauche, le bloc rocheux a une pente douce en partie supérieure (photo 4) permettant le franchissement, mais la marche et les affouillements compromettent l'accès. En effet, il semble difficile d'accéder à la partie supérieure même pour les individus dotés de bonnes capacités de reptation au niveau du bloc car le décrochement présent en partie basse est vertical et élevé (photo 5). La berge en aval du bloc est végétalisée et offre une pente inclinée (photo 6), cependant aucun écoulement n'y est présent. Cette voie serait donc effective lors d'événements pluvieux pour les individus dotés d'une bonne capacité de reptation. La rive droite quant à elle n'offre aucune possibilité de contournement dû essentiellement à la pente trop marquée au niveau du seuil et à l'absence d'écoulement (photo 3). La note qui est attribuée à ce seuil va donc être de 4/5 qui correspond à un obstacle très difficilement franchissable dont le passage n'est possible qu'en conditions exceptionnelles.

La note obtenue avec la grille d'aide à la notation de l'ONEMA est de 3/5, mais les affouillements vont empêcher l'accès à la partie inclinée et justifient la note de l'expertise.

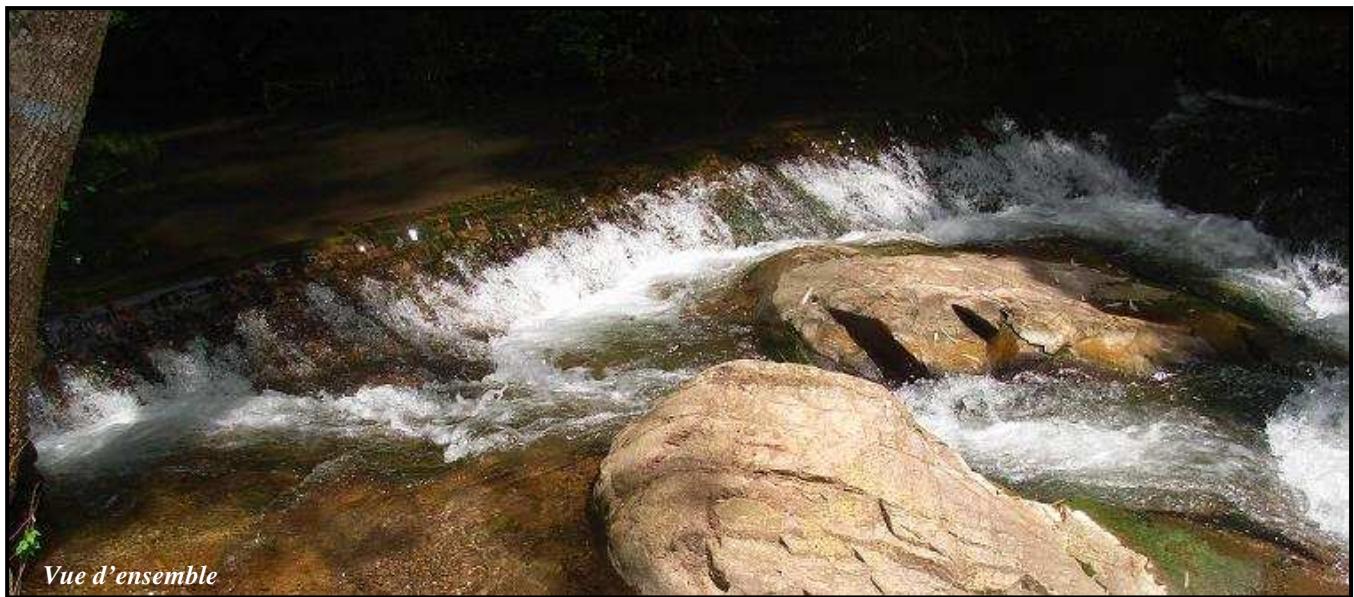
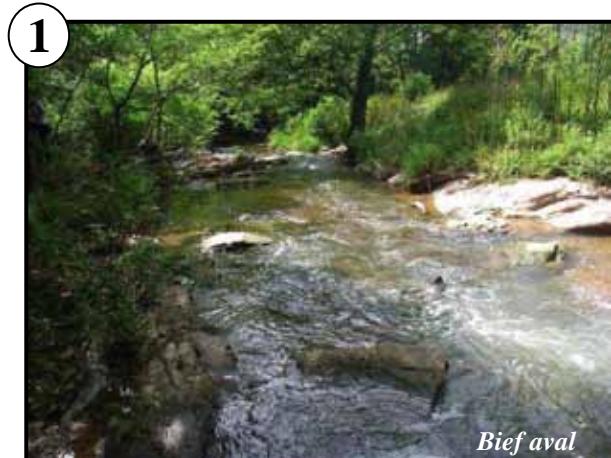
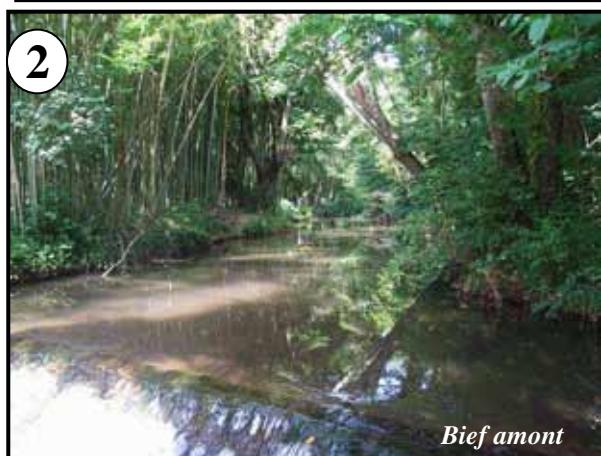
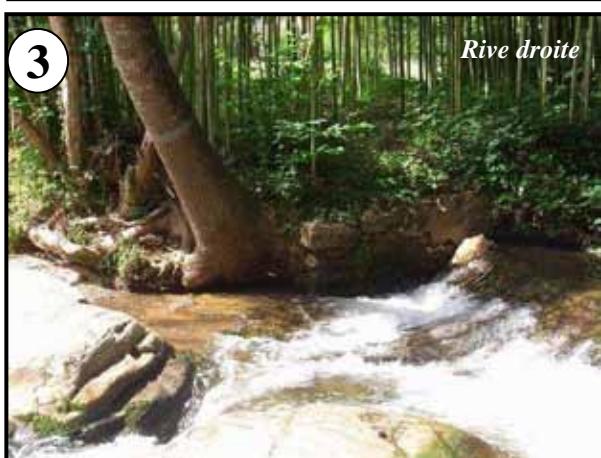
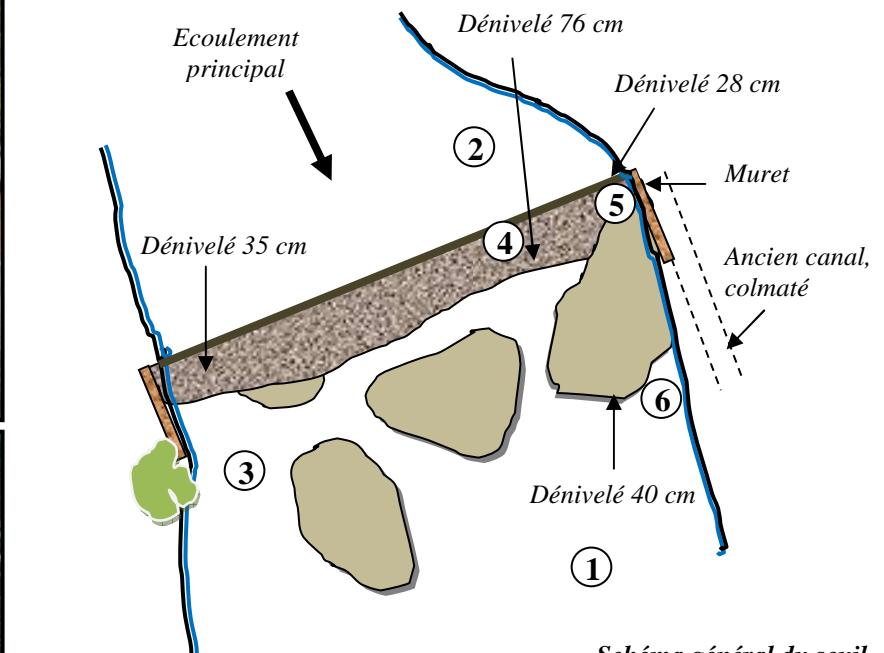
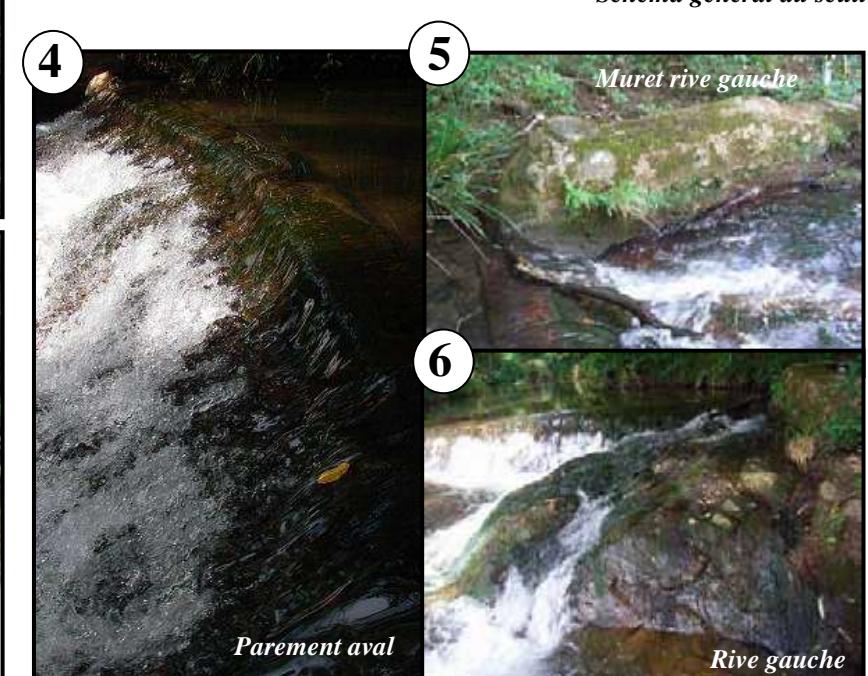
Ce seuil présente des caractéristiques physiques défavorables pour le franchissement des anguilles en migration anadrome. En effet, sa hauteur et la verticalité de son parement aval engendrent un blocage de la population migrante. La berge en rive gauche n'offre pas de possibilités de contournement à cause de la présence d'un mur vertical (photo 3). La berge en rive droite formée par la roche mère est en pente trop marquée et n'est pas humidifiée pour permettre le passage par reptation (photo 4). De plus, le seuil en rive droite est en pente inclinée mais l'affouillement crée une chute trop importante pour atteindre la partie favorable à la reptation (photo 5). L'ouvrage va donc bloquer la majorité des individus qui y parviennent, le passage ne peut être possible qu'en rive droite lorsque la berge est humidifiée en périodes pluvieuses et lorsque le seuil est noyé en période de crue. Par conséquent la note qui lui est attribuée est de 4/5 représentatif des seuils très difficilement franchissables dont le passage n'est possible qu'en conditions exceptionnelles.

La grille d'aide à la notation de l'ONEMA propose une note légèrement moins sévère, mais le franchissement n'est possible qu'en périodes de crue.

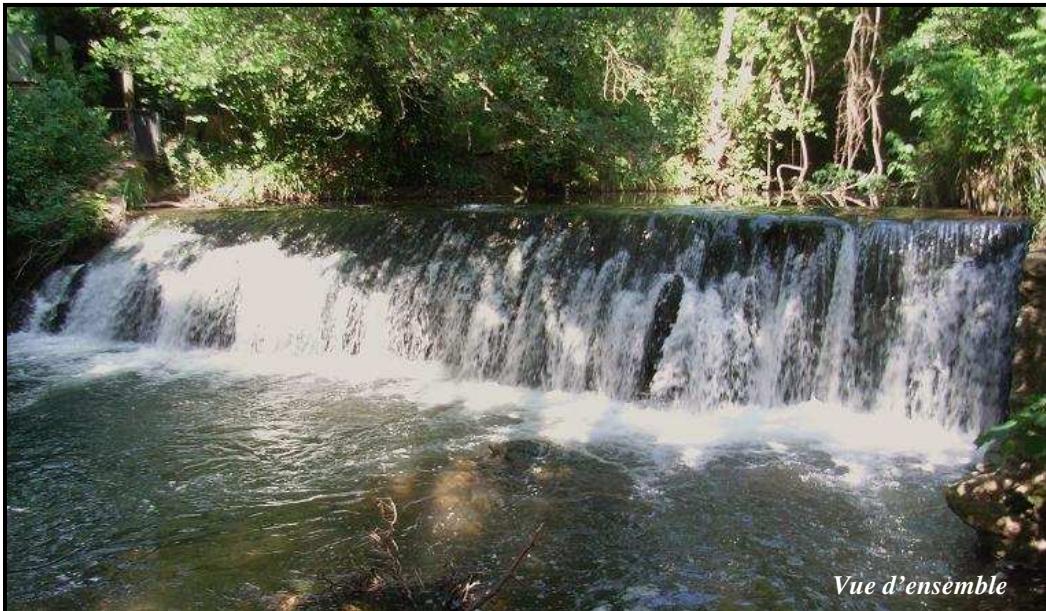
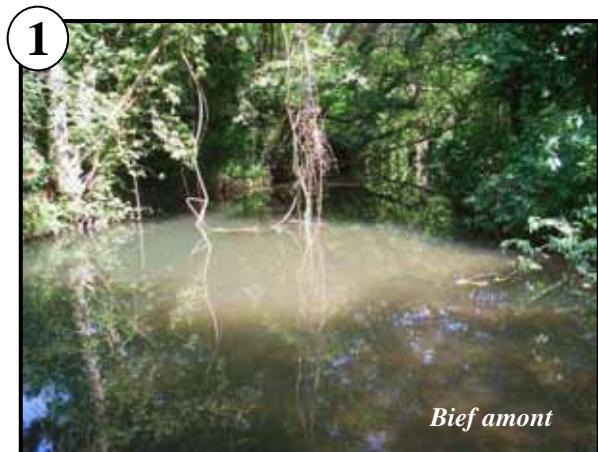
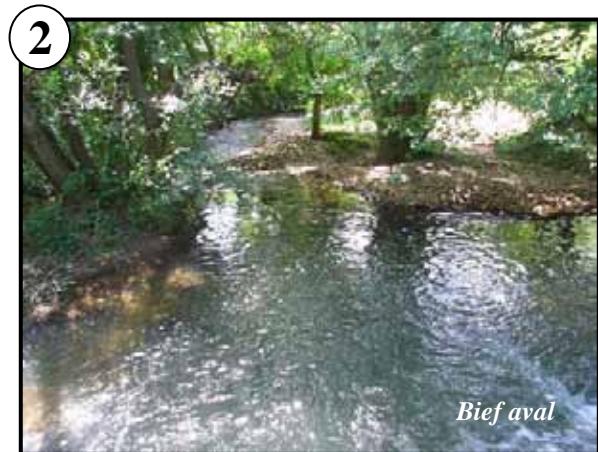
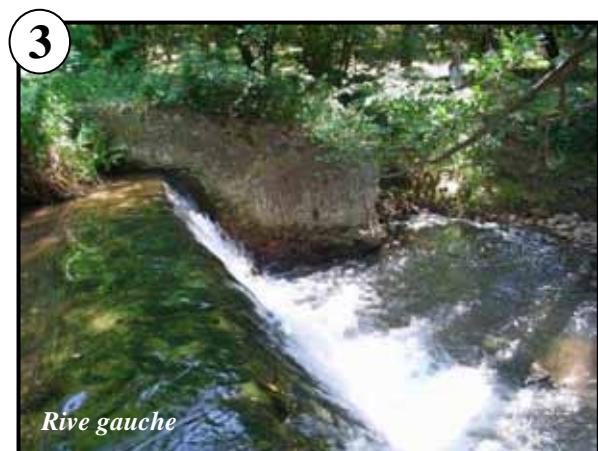
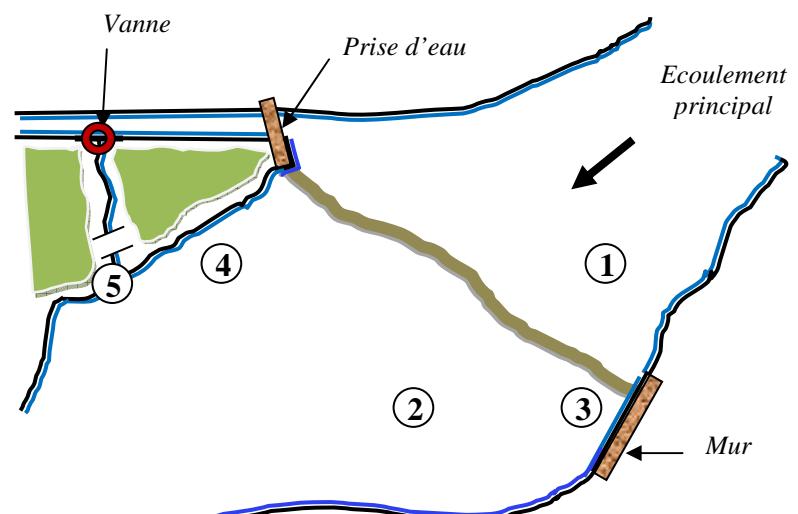
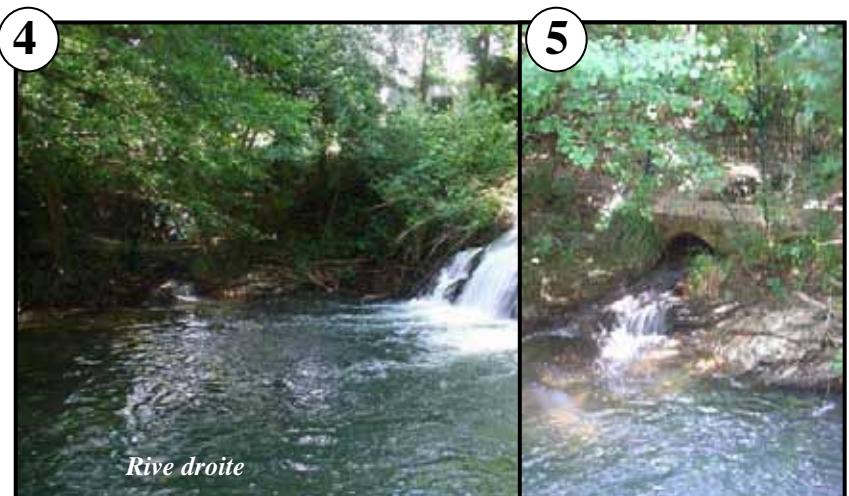
Malgré la rugosité du parement aval favorable à la reptation, ce seuil présente un obstacle à la migration anadrome des anguilles. La pente marquée de son parement aval et la crête bétonnée en partie supérieure du seuil sont les critères les plus discriminants pour le franchissement. En effet, ils génèrent des vitesses d'écoulement qui rendent l'accès des anguilles au bief amont difficile. À des débits plus faibles réduisant la vitesse de l'écoulement, le passage peut être envisagé en rive droite du seuil, pour les individus de grande taille, où la hauteur du parement aval est faible (25 cm). En rive gauche le franchissement du bloc rocheux (photo 6) peut être envisagé par des individus de petite taille ayant une bonne capacité de reptation car le décrochement qu'il forme en pied de seuil est important (40 cm). Les individus qui franchiront le décrochement créé par le bloc n'auront ensuite aucune difficulté pour accéder au bief amont car la pente du parement aval y est relativement douce (photo 5). Le contournement par les berges est impossible car elles sont emmurées sur les deux rives. Par conséquent ce seuil est plus ou moins sélectif pour les anguilles (selon les conditions hydroclimatiques) et l'impact qu'il engendre est important. La note qui lui est attribuée est de 3/5 (difficilement franchissable, impact important en conditions hydroclimatiques moyennes).

La note obtenue par la grille d'aide à la notation de l'ONEMA est moins sévère, mais ne tient pas compte de la crête bétonnée en partie supérieure du seuil.

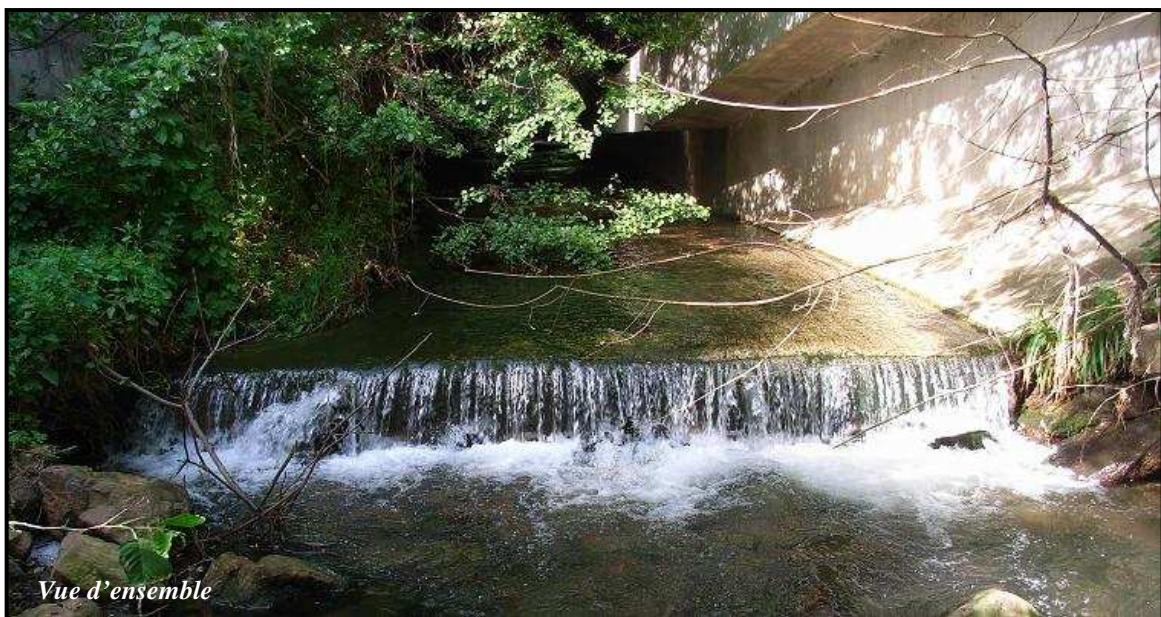
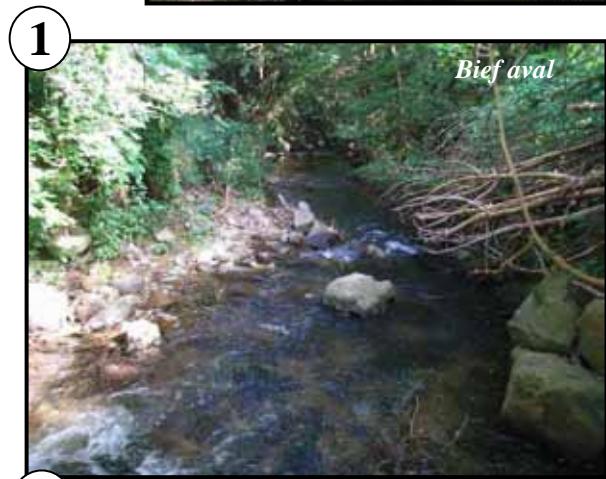
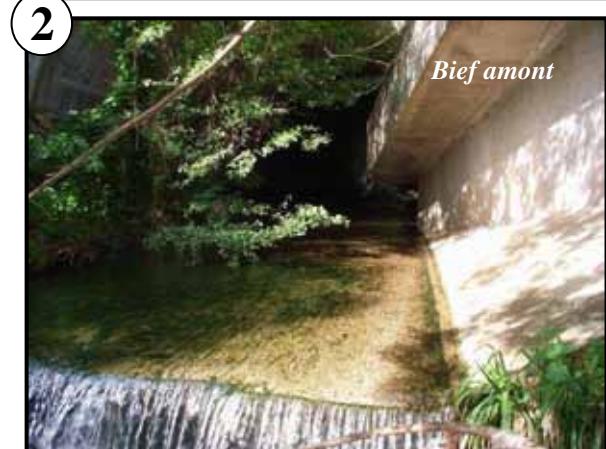
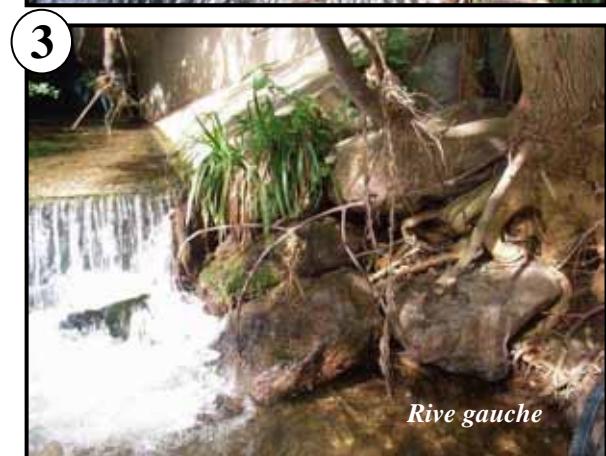
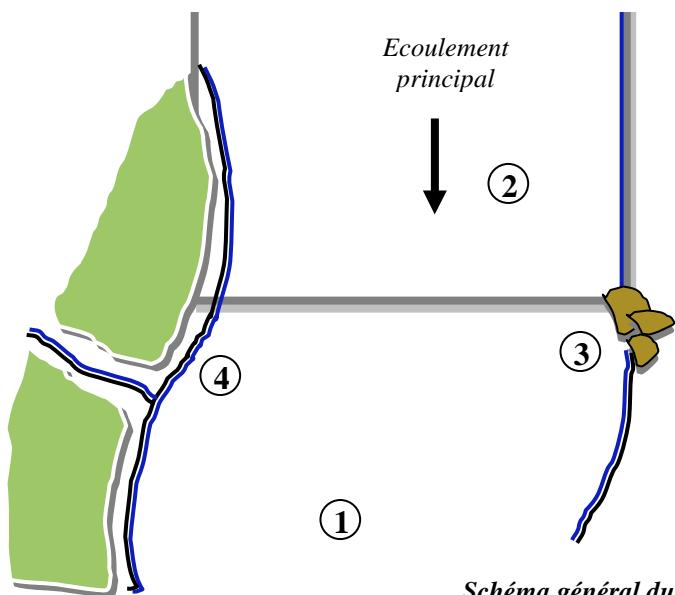
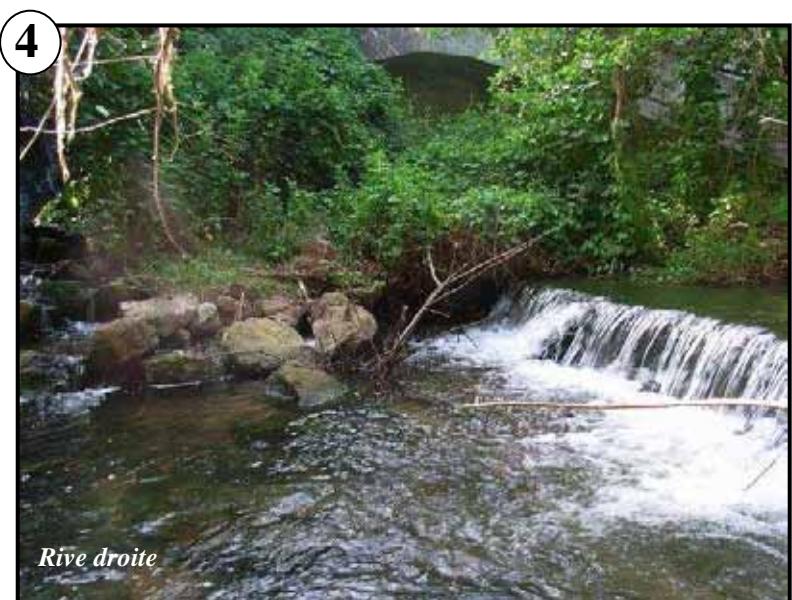
La verticalité du parement aval de ce seuil ainsi que sa hauteur sont des éléments pénalisants pour la migration anadrome des anguilles. A ces caractères limitants s'ajoute la difficulté de contourner l'ouvrage par les berges. En effet, la berge en rive gauche est emmurée et la pente qu'offre celle en rive droite est trop marquée au niveau du seuil, d'autant plus qu'aucun écoulement n'y est présent. Le canal en rive droite ne peut être considéré comme une voie potentielle de contournement. Le déversement vers le chenal principal est accessible car la berge est en pente douce, mais le passage est rapidement stoppé par une vanne totalement verticale qui offre des vitesses d'écoulement trop importantes lorsqu'elle est ouverte. Par conséquent ce seuil provoque un retard et une sélection importante de la population migrante. La note qui lui est attribuée est donc de 4/5 équivalent à un obstacle très difficilement franchissable dont le passage n'est possible qu'en conditions exceptionnelles.

La grille d'aide à la notation de l'ONEMA propose une note de 3,5/5 la verticalité et l'impossibilité de contournement justifient la note d'expertise.

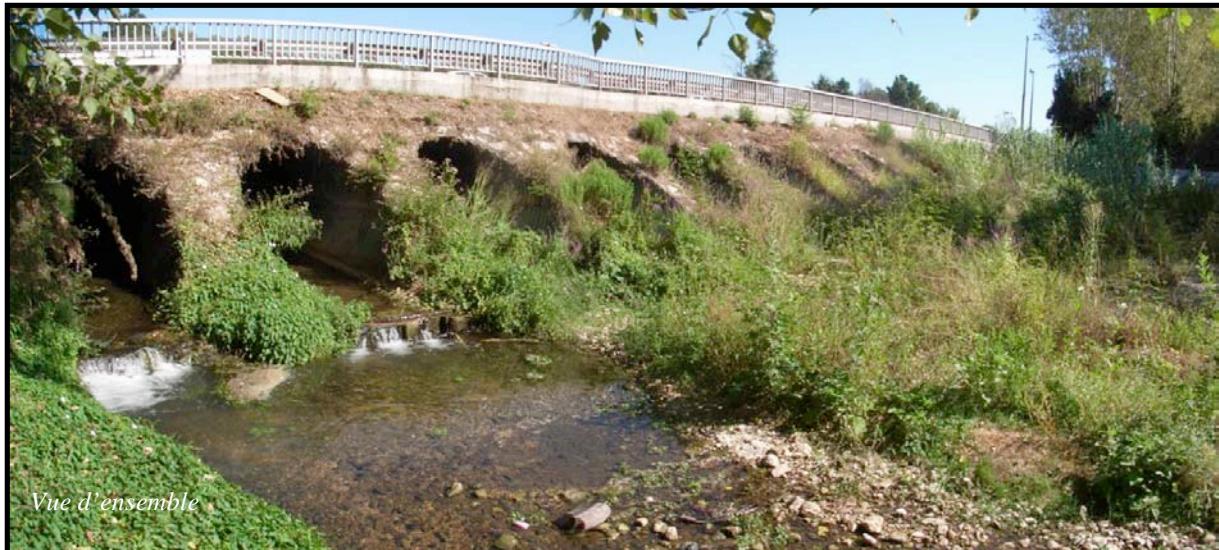
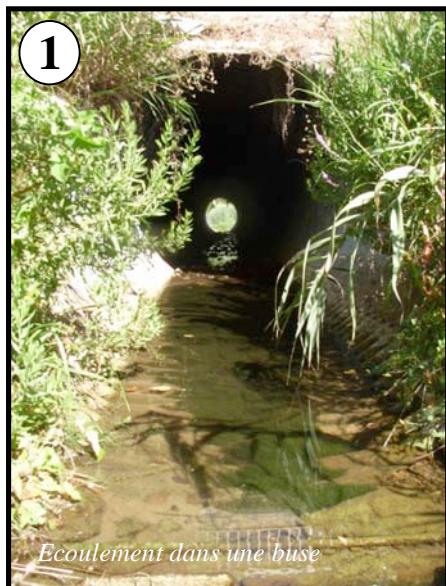
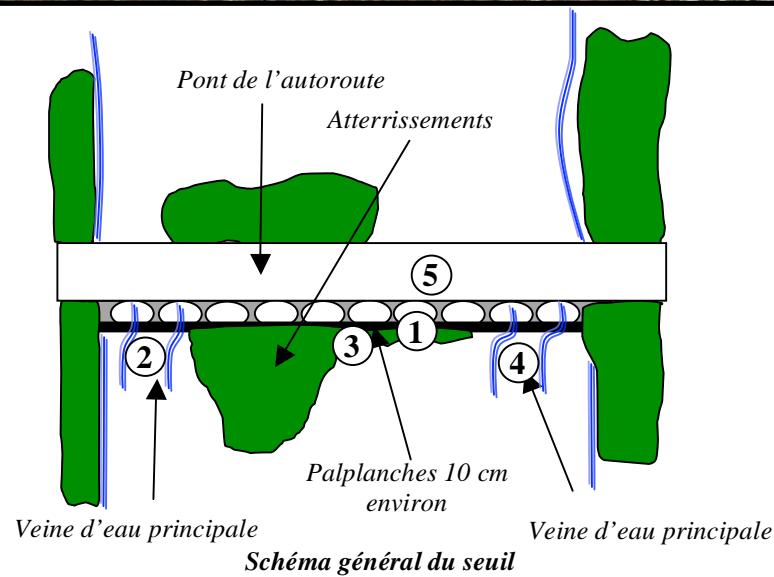
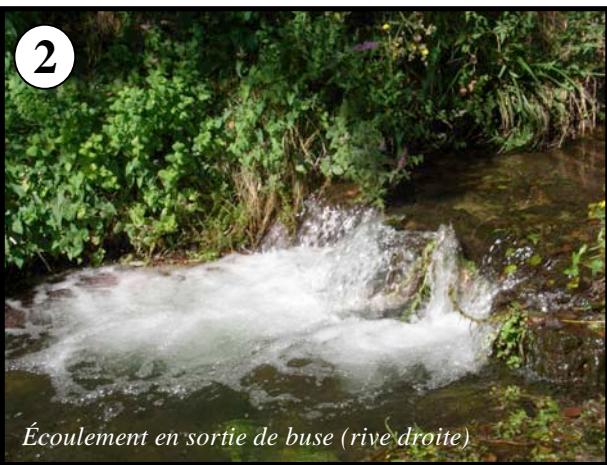
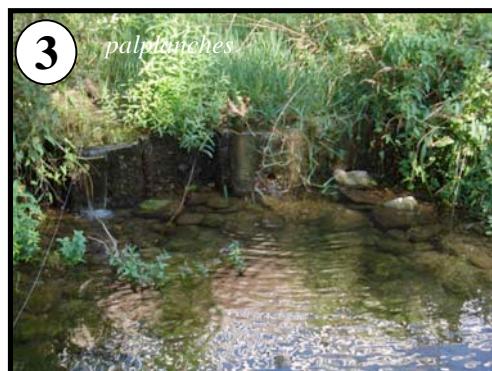
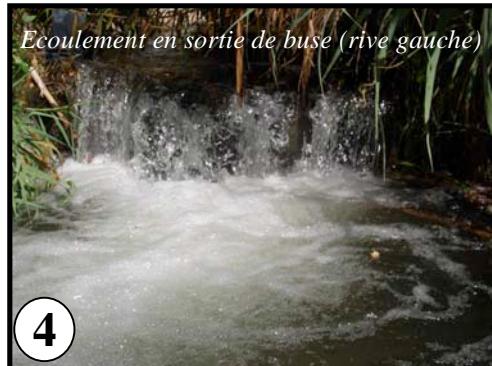
# Brague 1,5 km : seuil du gué busé de l'A8

Entretien : atterrissages en pied de seuil

Equipement : Pas de dispositif de franchissement

Ce seuil se compose d'une dizaine de buses (longues de 40 mètres environ). À la sortie de certaines buses se trouve une marche verticale alors que des atterrissages ont comblé le bief aval pour d'autres. L'écoulement s'effectue par les buses situées en rive droite et gauche du seuil.

En conditions de basses eaux, les marches verticales situées en aval immédiat des buses sont un frein évident pour les anguilles. Elles n'ont d'autres choix que de trouver un passage via les atterrissages centraux qui diminuent à certains endroits l'effet de cette marche verticale. Cependant, les écoulements centraux sont très faibles voire inexistant dans certaines buses. L'impact sur la migration anadrome des anguilles est donc considérable.

En conditions de hautes eaux, le dénivélé entre les biefs amont et aval étant faible, la marche verticale est fréquemment effacée et ne constitue plus un obstacle. Cependant, le courant à l'intérieur des buses est important et les anguilles ne peuvent pas y trouver de zones de repos. Seuls les individus dotés de très bonnes capacités de nages pourront franchir les 40 mètres de buses. La population migrante étant en majorité constituée de civelles qui rejoignent les côtes méditerranéennes entre janvier et avril (débit moyens mensuels élevés), l'impact de cet obstacle est donc important. La note attribuée à ce seuil est donc de 3/5 (difficilement franchissable, impact important en conditions hydroclimatiques normales).

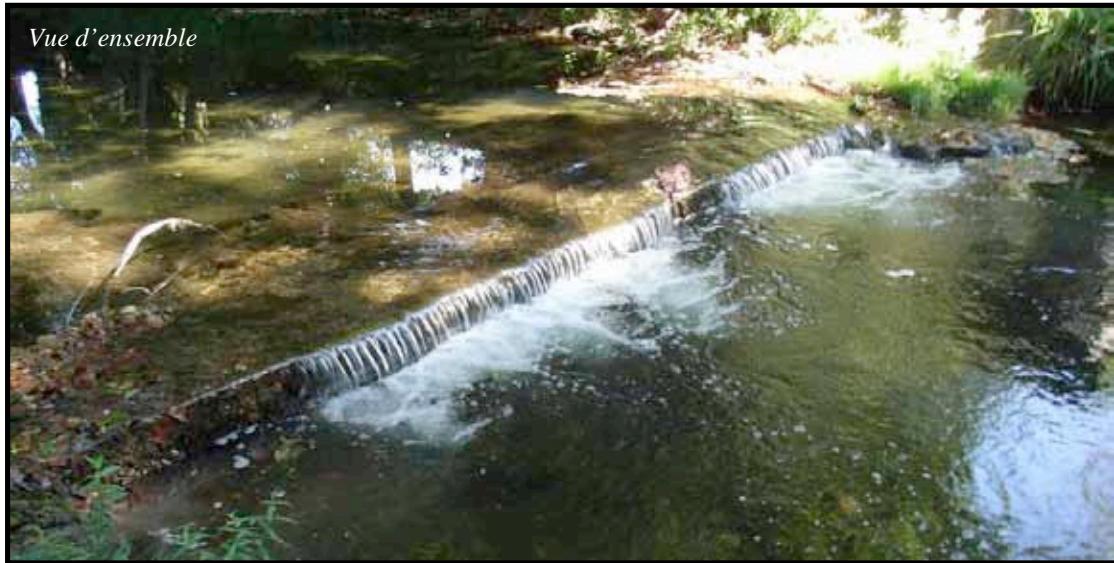
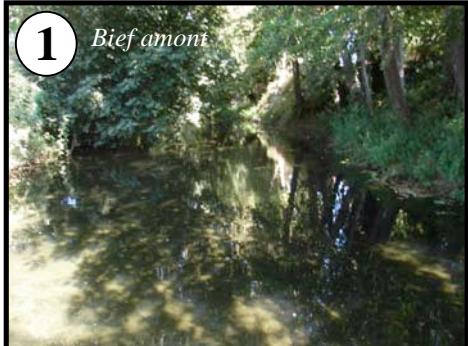
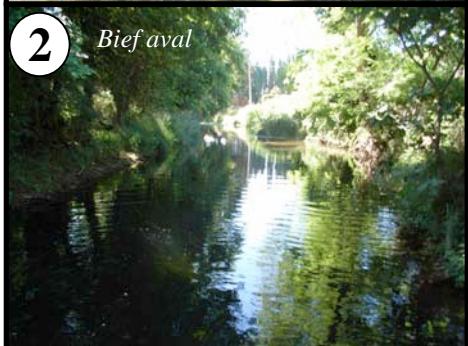
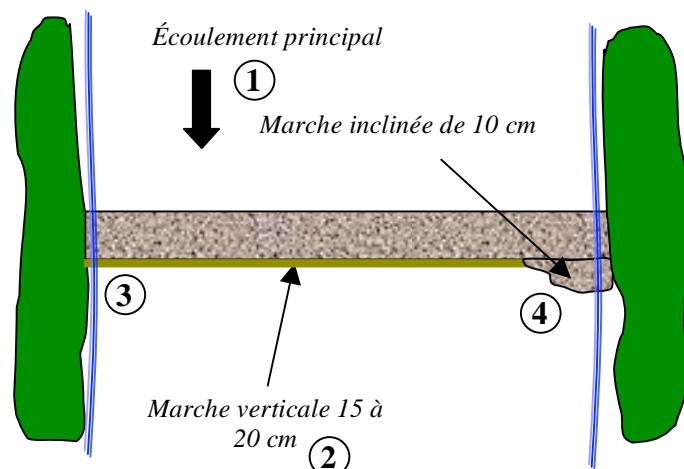
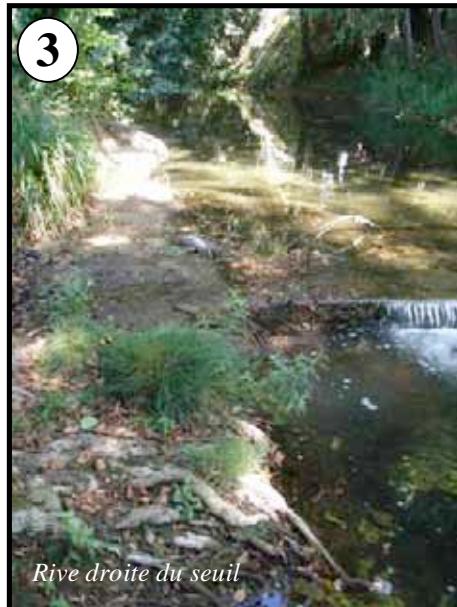
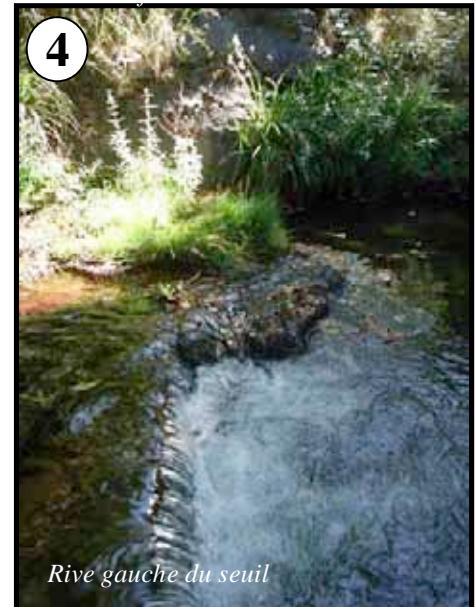
# Brague 2,8 km : seuil de Saint Pierre

Entretien : bon état général

Equipement : Pas de dispositif de franchissement

En conditions de hautes eaux, le seuil est fréquemment noyé en raison de sa faible hauteur et ne représente plus un obstacle à la migration des anguilles.
