# ÉTUDE DES CONDITIONS DE MIGRATION ANADROME DE L'ANGUILLE SUR LES FLEUVES CÔTIERS MÉDITERRANÉENS : BERRE, ORBIELU, FRESCUEL, JAUR, GAPEAU, REAL MARTIN, BRAQUE, CAGNE, VAR, PAILLONS

2009 - N°10/16 (ANNEXES)

**Étude des conditions de migration anadrome de l'Anguille  
(*Anguilla anguilla*) sur les fleuves côtiers méditerranéens  
-Berre, Orbieu, Fresquel, Jaur, Gapeau, Real Martin,  
Brague, Cagne, Var, Paillons**

**Campagne d'étude 2009**

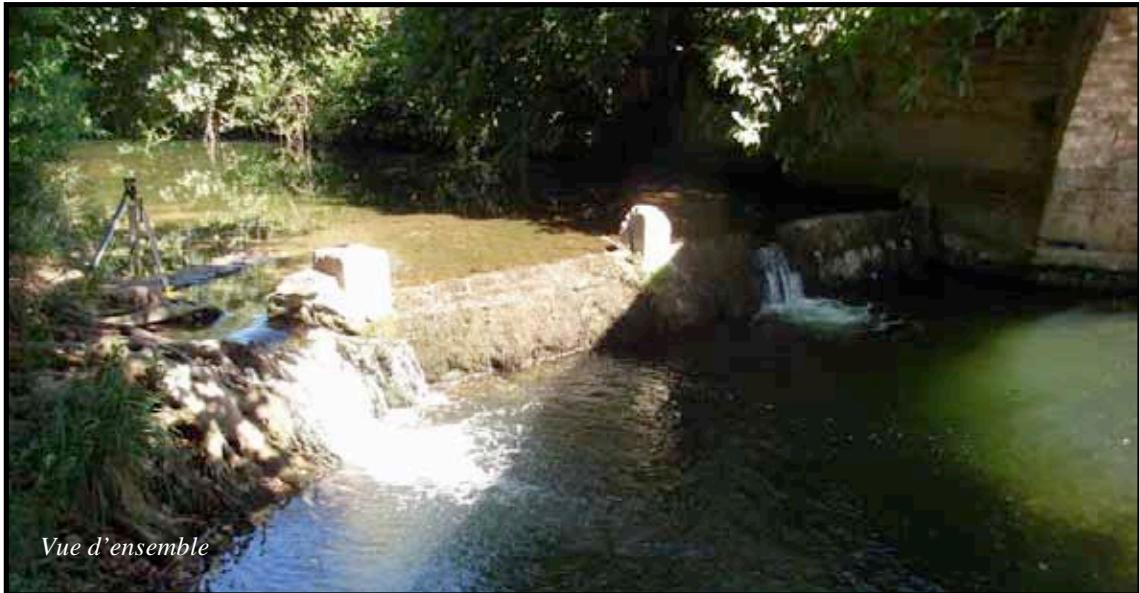
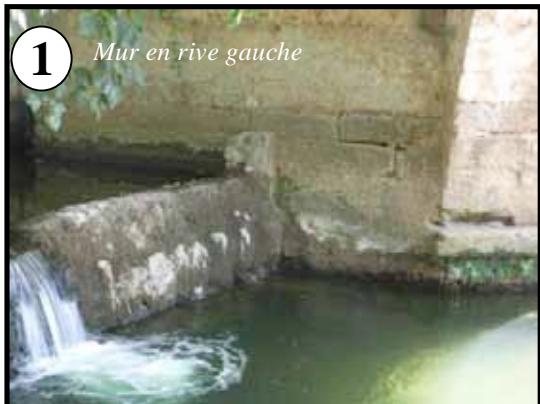
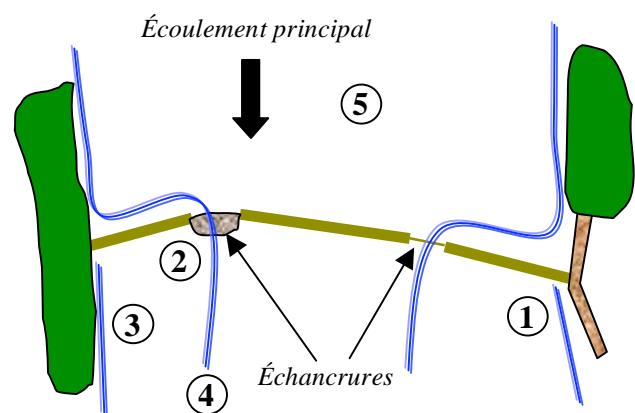
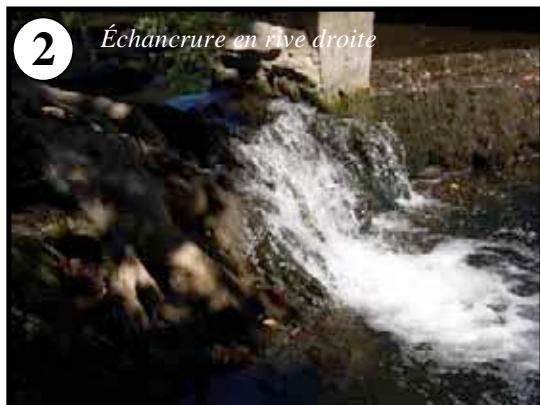
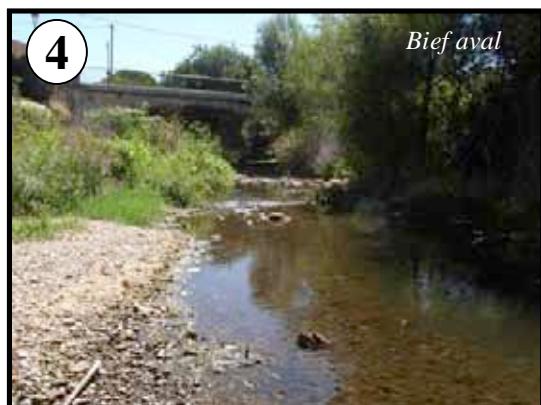
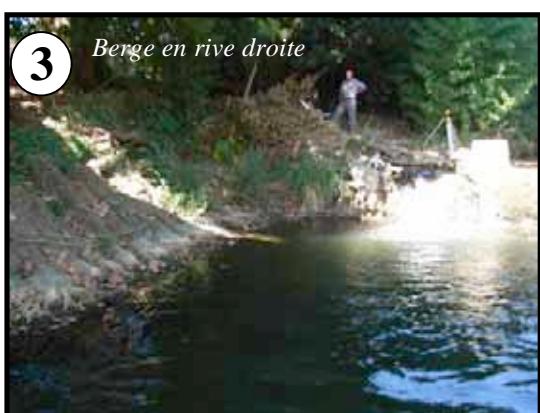
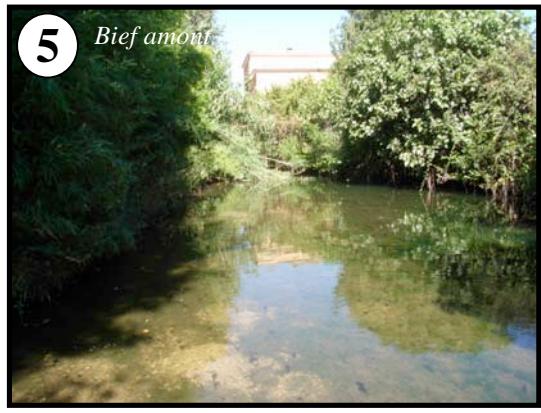
# Brague 3,2 km : seuil du pont de Biot

**Entretien :** bon état général

**Equipement :** Pas de dispositif de franchissement

Cet obstacle a des caractéristiques physiques discriminantes pour la montaison des anguilles. En effet, bien que son parement aval présente une certaine rugosité (mousses...), sa pente est quasiment verticale et le dénivelé à franchir est important. Dans des conditions similaires à celles rencontrées le jour de l'expertise (basses eaux), l'écoulement et la pente en rive droite sont trop importants et ne permettent donc pas aux individus migrants de rejoindre le bief amont par reptation (hormis certains individus de petites tailles étant donné la proximité de l'embouchure). L'échancrure en rive gauche est rédhibitoire pour la montaison des anguilles quels que soient les conditions hydroclimatiques.

En période de hautes eaux, le dénivelé entre le bief amont et le bief aval diminue et le franchissement devient possible pour les individus dotés de capacités de bonnes capacités de nage (pour des hauteurs à franchir entre 0 et 15 cm). Néanmoins, une sélection importante est susceptible de s'exercer au sein de la population migrante. La berge en rive droite est une voie de passage potentiel car elle présente une pente plus douce et une rugosité favorable à la reptation des anguilles. L'humidification des parois de cette berge est cependant une condition primordiale pour permettre le contournement du seuil. En période de hautes eaux, il est plus fréquent que des écoulements y soient présents.

Par conséquent, cet obstacle est considéré comme difficilement franchissable (3/5, impact important quels que soient les conditions hydroclimatiques). La note obtenue avec la grille ONEMA est moins sévère, mais il y a un impact certain dans les différentes conditions hydroclimatiques.

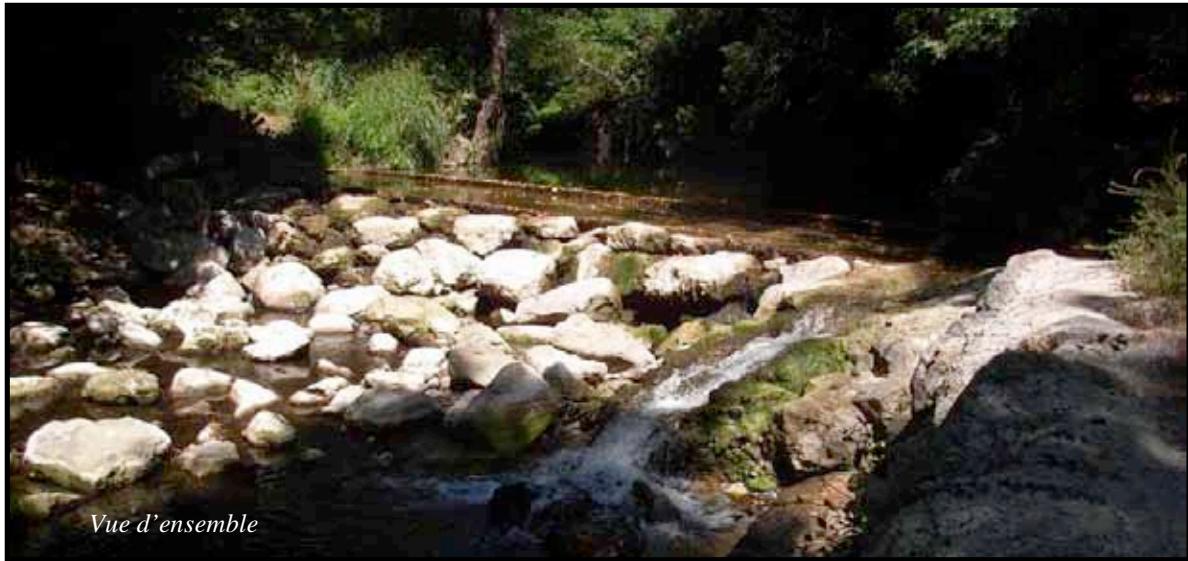
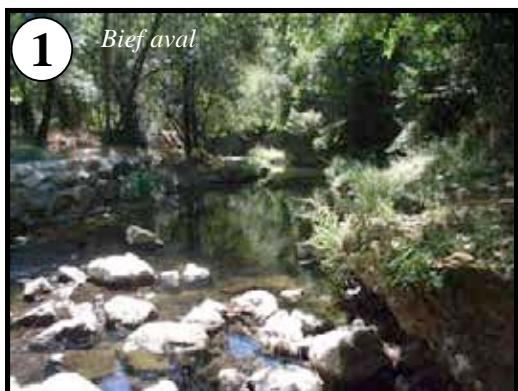
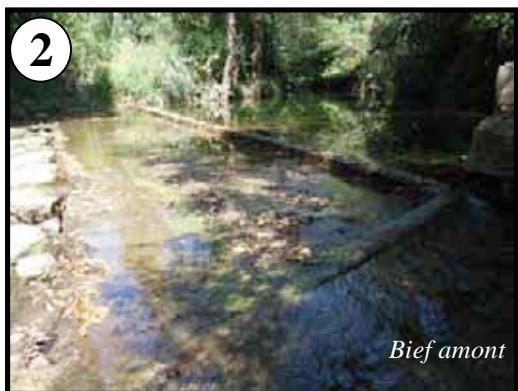
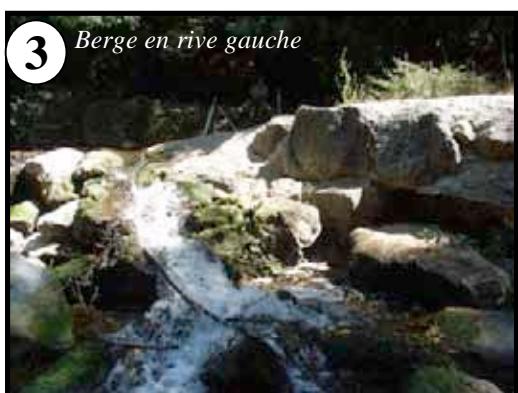
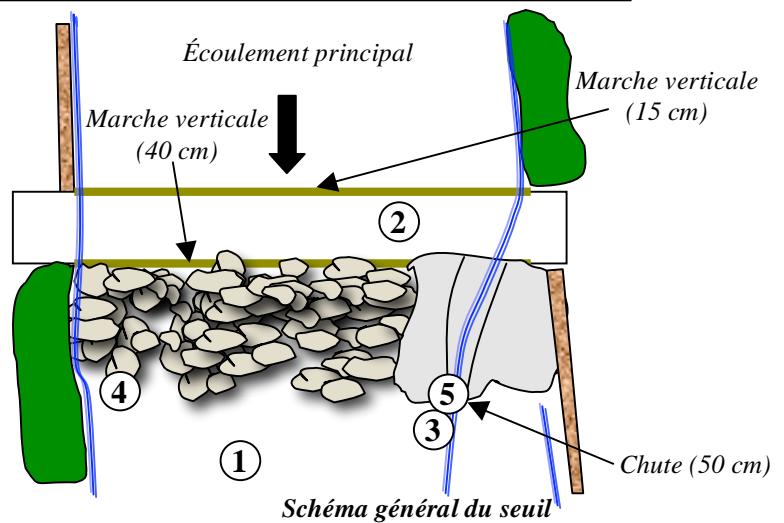
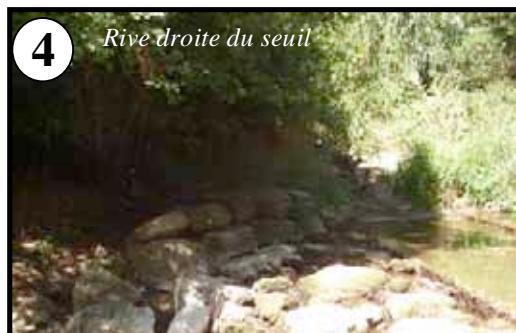
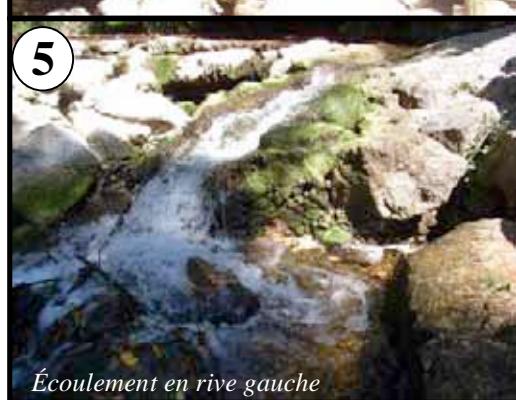
# Brague 4,2 km : seuil du gué de Biot

Entretien : bon état général

Equipement : Pas de dispositif de franchissement

En période de basses eaux, l'écoulement s'effectue essentiellement en rive gauche du seuil. La chute de 50 cm présente sur la partie la plus aval du seuil empêche les anguilles d'accéder à cette zone d'écoulement. Les individus migrants doivent donc trouver l'un des rares passages qui existent au travers des enrochements libres (principalement en rive droite du seuil). La berge en rive droite est certes végétalisée, mais la pente est marquée les parois ne sont pas humidifiées.

En période de hautes eaux, l'élévation du plan d'eau aval atténue les chutes présentes entre les différents blocs d'enrochements et le nombre de voies de passages potentiels est augmenté. Néanmoins, le courant est important et les anguilles doivent être dotées de bonnes capacités de nage pour espérer atteindre le bief amont. La berge en rive droite est humidifiée et le contournement de l'obstacle est alors rendu possible bien que limité.

L'impact de cet obstacle est donc présent quelques soient les conditions hydroclimatiques. La note attribuée est donc 3/5 (difficilement franchissable). La note obtenue avec la grille ONEMA est identique.

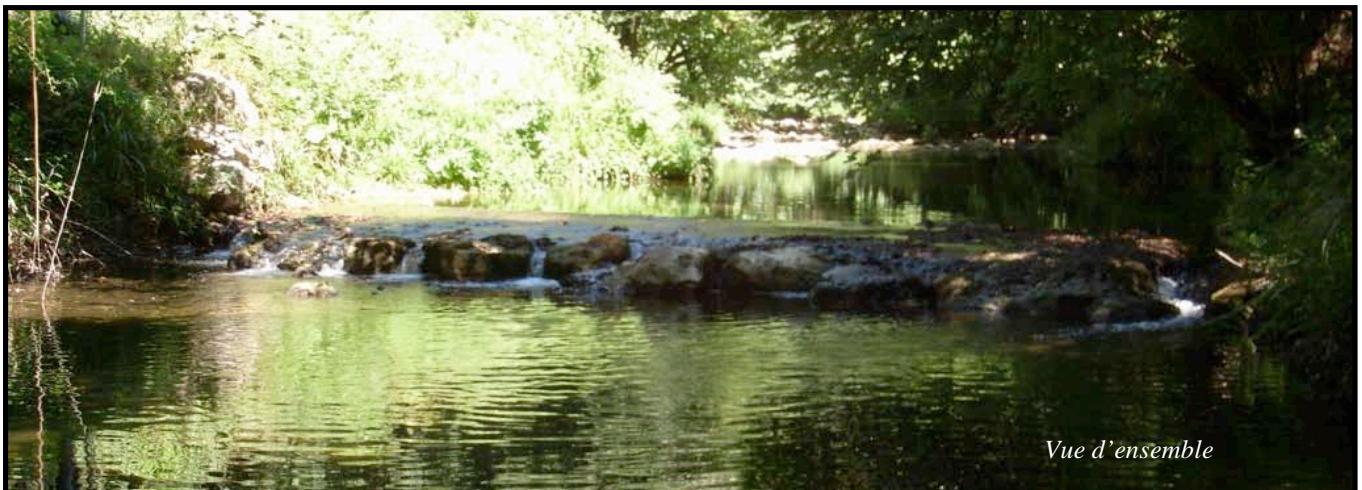
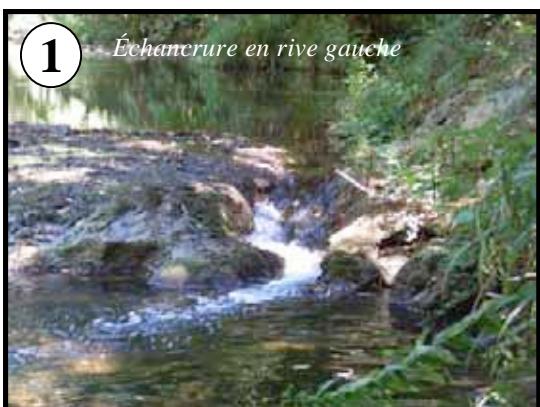
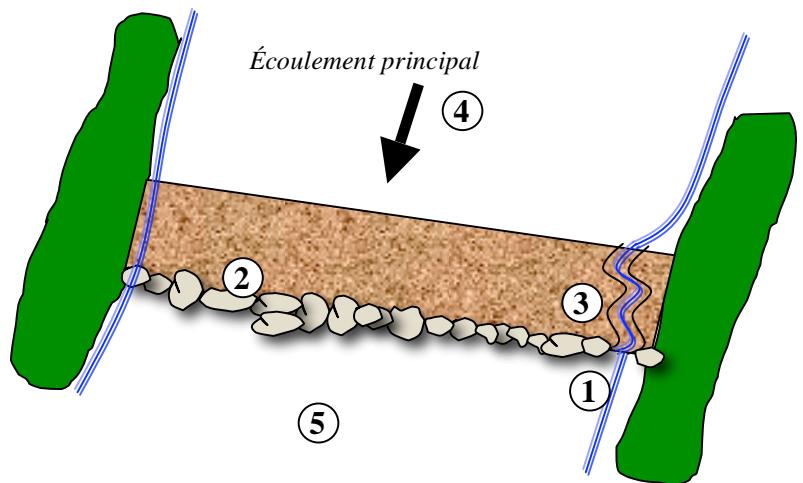
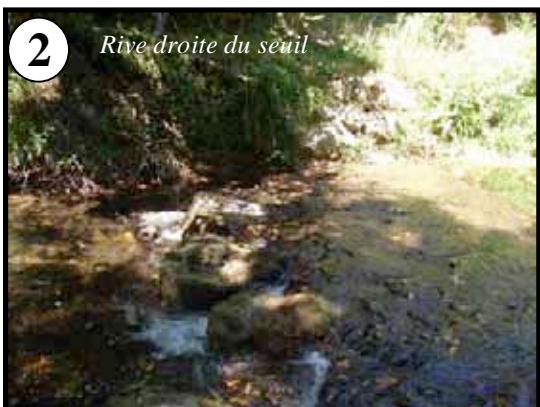
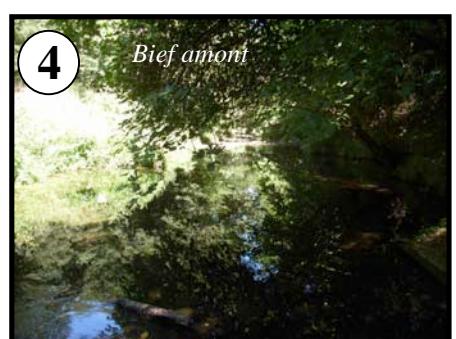
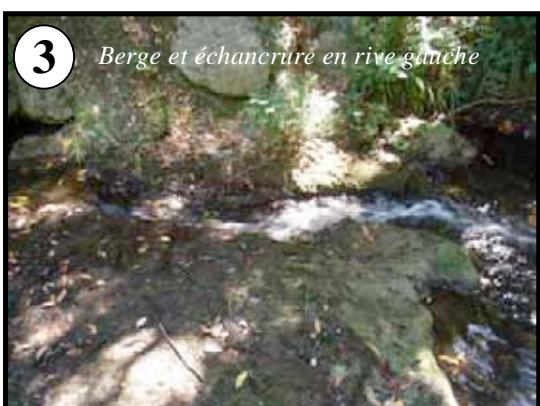
# Brague 4,4 km : seuil du gué des Clausonnes

Entretien : seuil en voie d'effacement

Ainsi, dans les conditions hydroclimatiques similaires à celles rencontrées le jour de l'expertise, les individus migrants ont le choix soit d'utiliser leur capacité de nage en empruntant les veines d'eau notamment présente en rive gauche et au centre du seuil, soit de ramper le long du parement aval en s'aidant des enrochements au diamètre grossier.

Dans les conditions de hautes eaux, la hauteur du seuil étant très faible, il est très fréquemment noyé et la question de sa franchissabilité ne se pose plus.

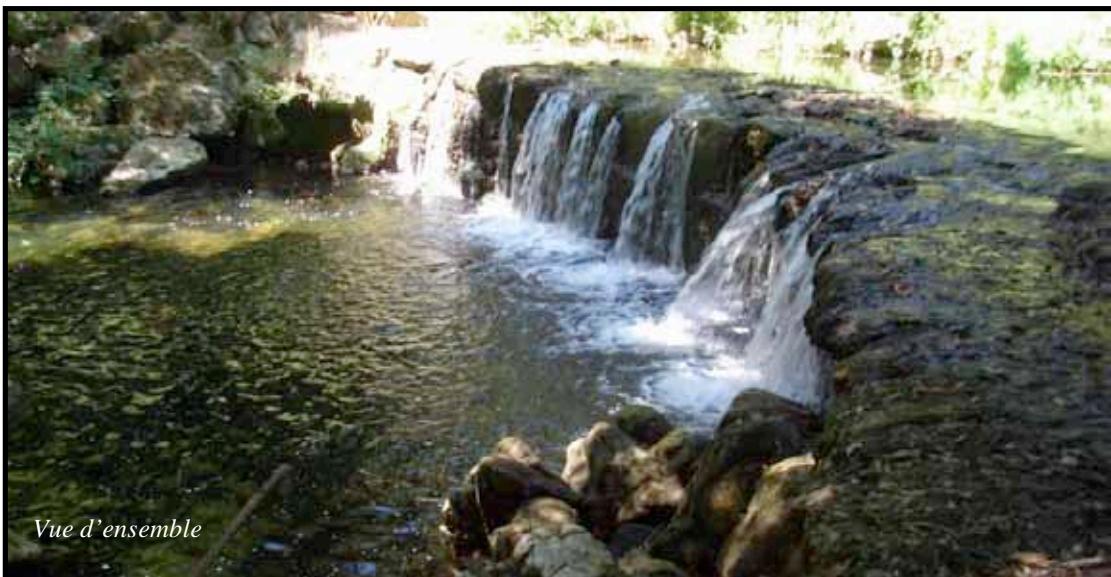
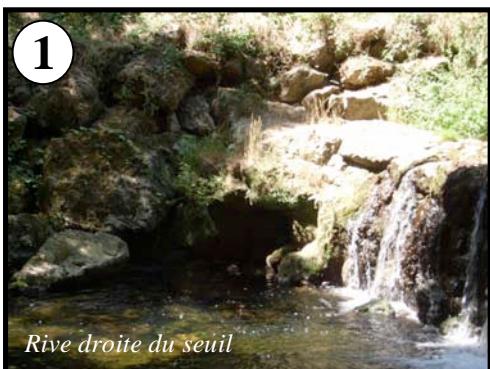
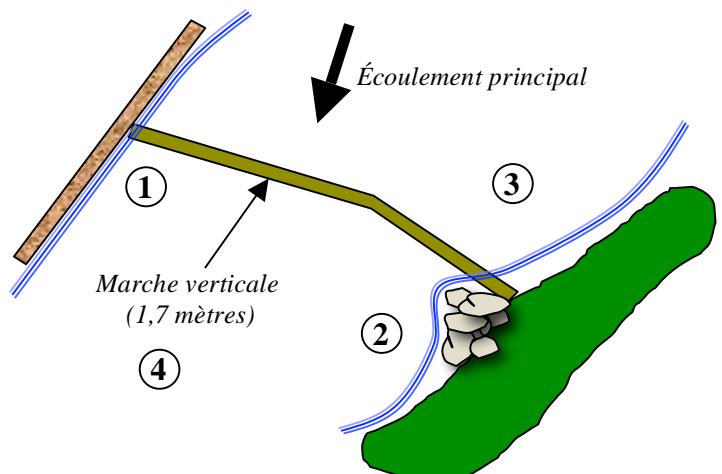
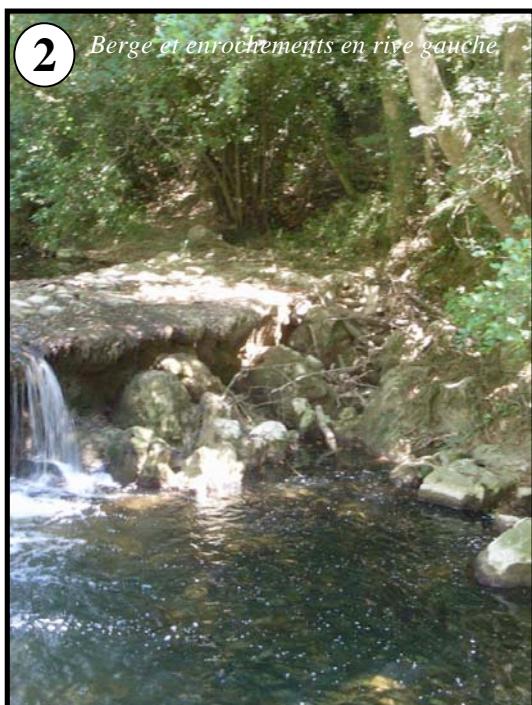
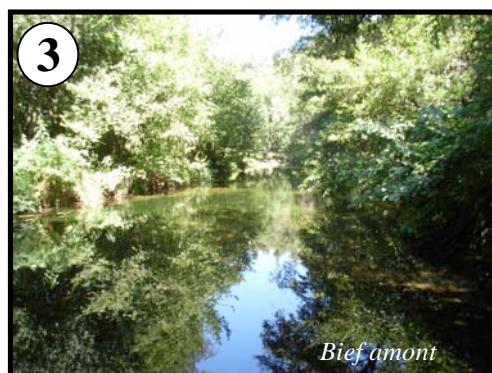
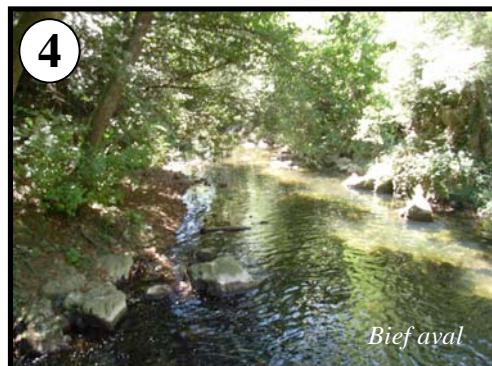
# Brague 4,5 km : seuil de l'ancien canal de Biot

**Entretien :** bon état général (rénové en 2004)

La verticalité et la hauteur importantes de ce seuil en font un obstacle majeur pour la migration anadrome des anguilles. En effet, les individus migrants n'avaient aucune possibilité de rejoindre le bief amont dans les conditions hydroclimatiques rencontrées le jour de l'expertise (conditions de basses eaux). Les enrochements présents en rive gauche ainsi que la pente plus douce de la berge sont favorables au contournement de l'obstacle. Cependant, aucun écoulement n'était présent à cet endroit précis le jour de l'expertise.

En conditions de hautes eaux, bien que le dénivelé entre le bief amont et le bief aval diminue, la hauteur importante du seuil fait que les périodes où il est noyé sont rares. Néanmoins, des écoulements sur les enrochements en rive gauche sont plus souvent présents et une voie préférentielle de franchissement y est présente. Les individus migrants dotés de bonnes capacités de reptations qui parviennent à trouver cette zone de passage peuvent donc rejoindre le bief amont en contournant l'obstacle. Une grande sélection s'exerce tout de même au sein de la population migrante.

Par conséquent, quelles que soient les conditions hydroclimatiques, ce seuil engendre un impact important à la migration des anguilles. La note qui lui est attribuée est donc 3/5 (difficilement franchissable). La note obtenue avec la note ONEMA est moins sévère, mais l'effet berge qui est pris en compte n'est pas présent en conditions de basses eaux (parois non humidifiées). L'impact est donc très important.

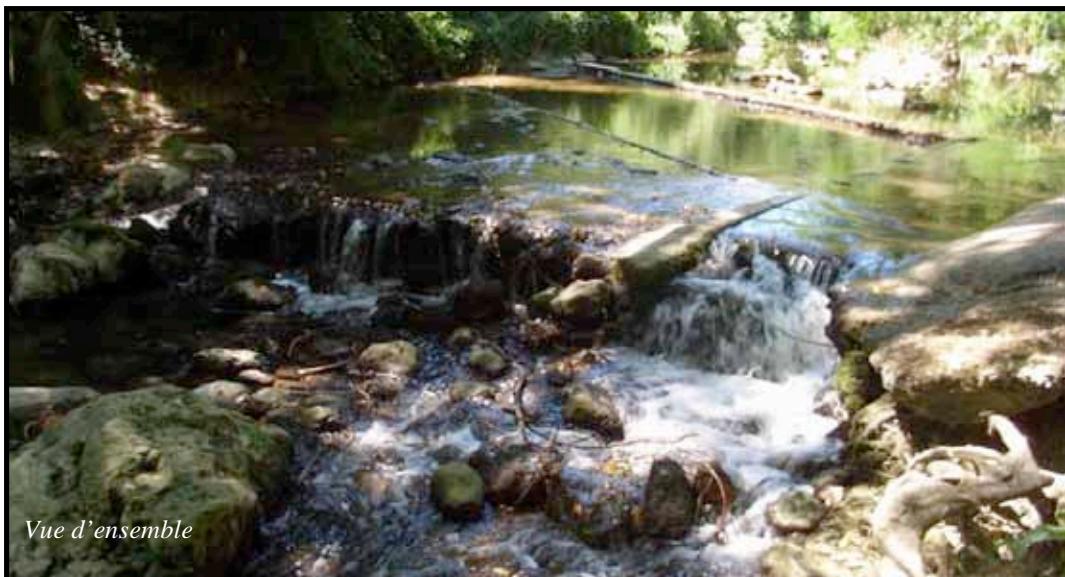
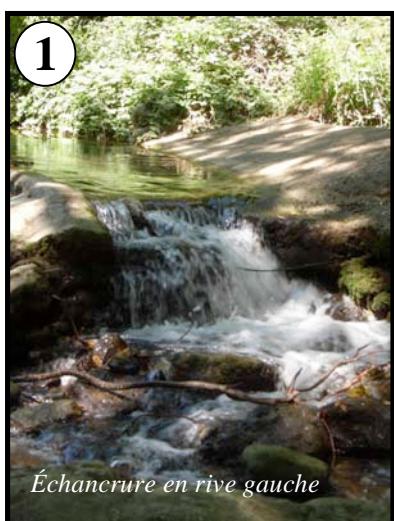
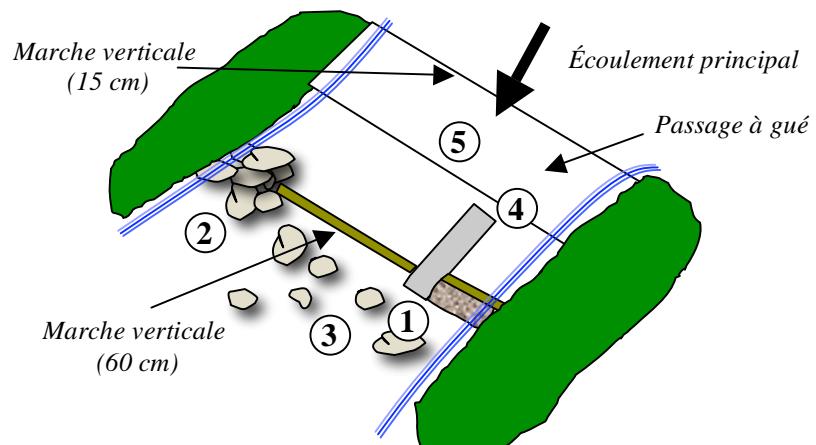
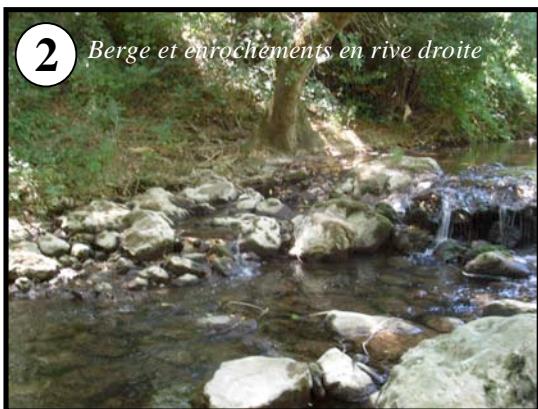
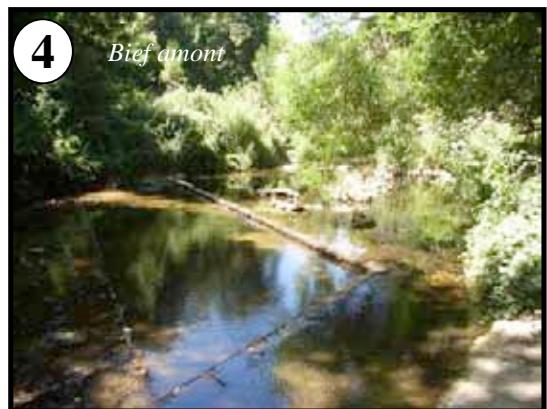
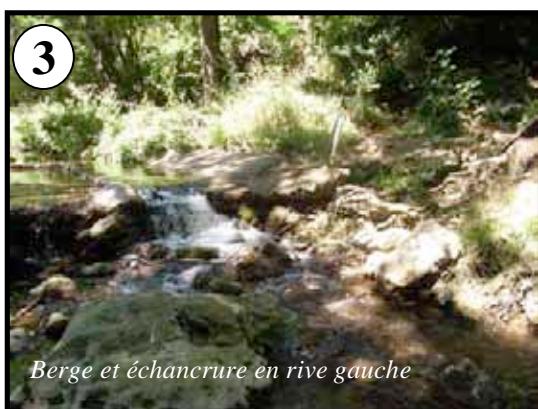
# Brague 5,3 km : seuil du gué de la Rine

Entretien : multiples brèches, atterrissements...

En conditions de hautes eaux, l'ennoiement fréquent du seuil fait qu'il est très souvent franchissable sans difficultés pour la majorité des individus migrants.

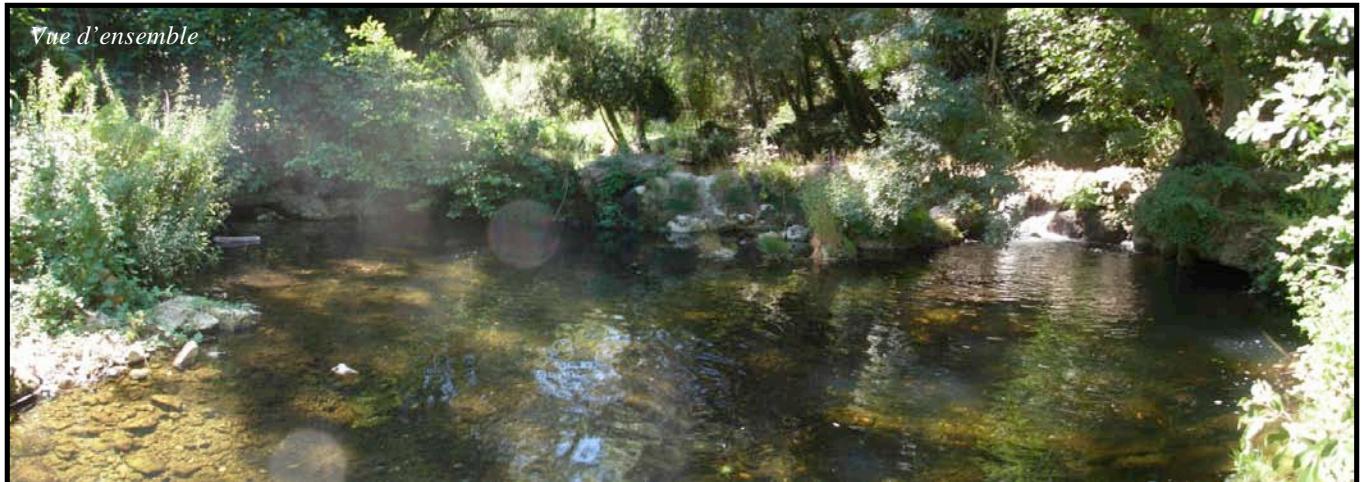
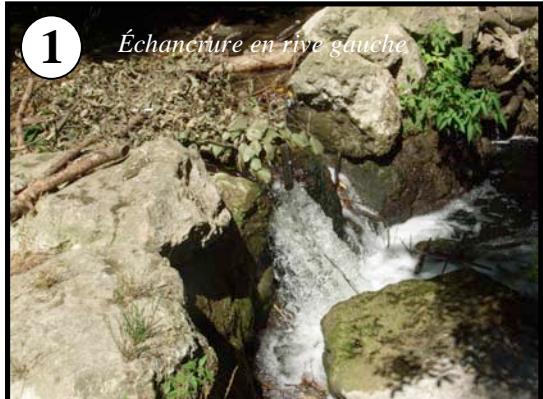
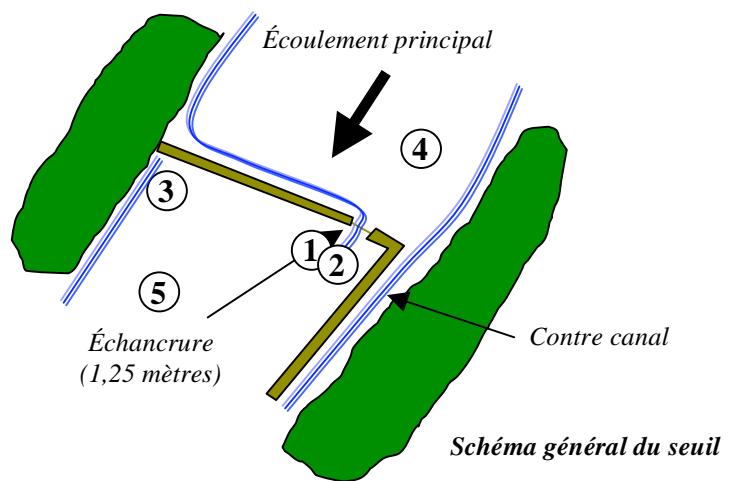
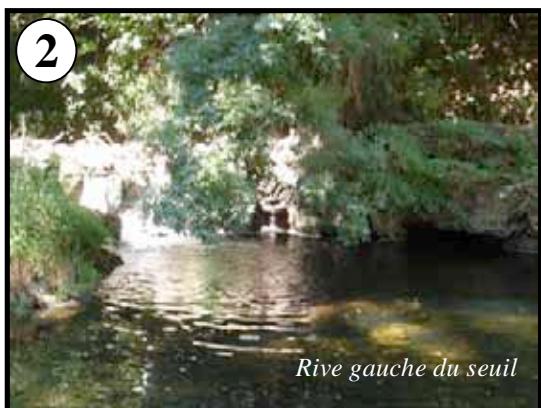
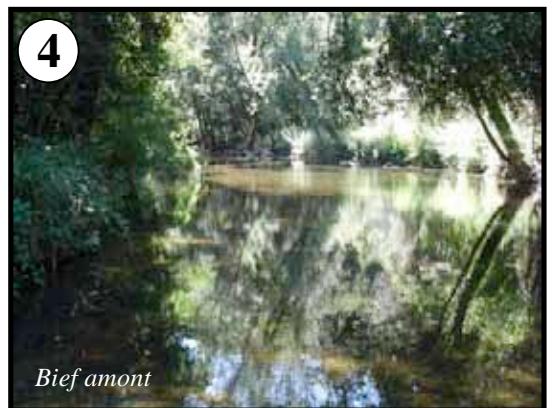
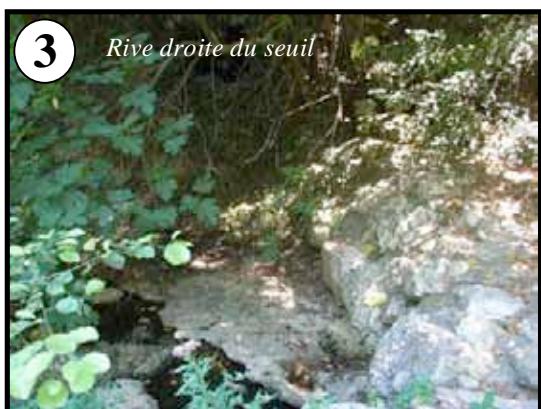
# Brague 5,4 km : seuil du canal de la Rine

Entretien : végétation sur le parement aval

Dans les conditions hydroclimatiques similaires à celles rencontrées le jour de l'expertise (basses eaux), les anguilles migrantes se présentant au pied de cet obstacle n'avaient aucune possibilité de rejoindre le bief amont. En effet, le seul écoulement présent (au niveau de l'échancrure en rive gauche) était trop important pour permettre aux individus dotés de bonnes capacités de nage de franchir l'obstacle à cet endroit. Le parement aval était totalement asséché sur le restant du seuil. Les individus migrants devaient donc attendre des conditions pluvieuses (humidification du parement aval) afin de pouvoir s'aider de la végétation présente sur le parement aval (apport de rugosité favorable à la reptation) pour rejoindre le bief amont. Une sélection au sein de la population migrante est cependant susceptible de s'exercer dans ce genre de conditions.

En conditions de hautes eaux, les écoulements sur le parement aval sont plus fréquents et les anguilles ont donc des voies de passage préférentiels (comme cité précédemment, une sélection importante s'opère en raison de la verticalité des parois). En rive droite, la berge est favorable au contournement du seuil (pente et rugosité bénéfiques) et à conditions de la présence d'écoulements à cet endroit-là (les débits devront néanmoins être importants), certains individus ont la possibilité d'y rejoindre le bief amont.

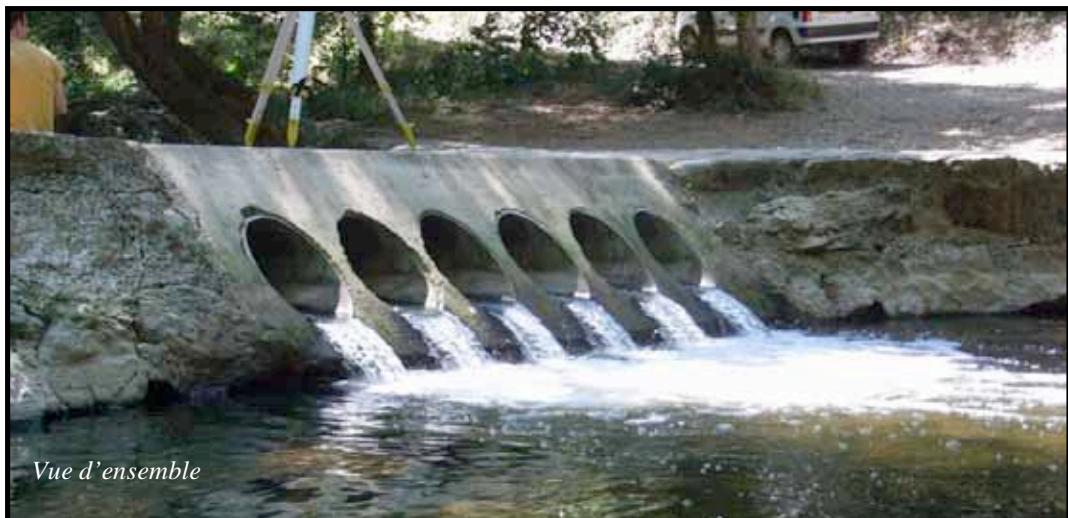
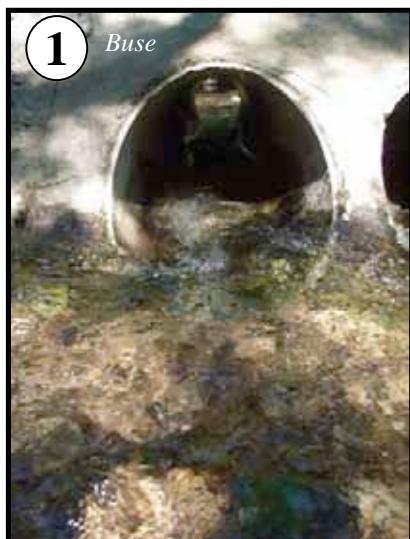
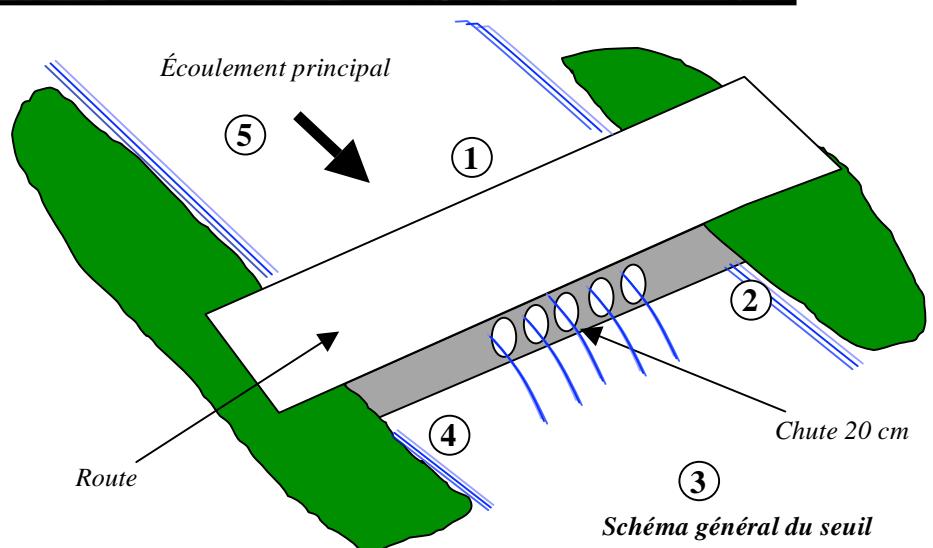
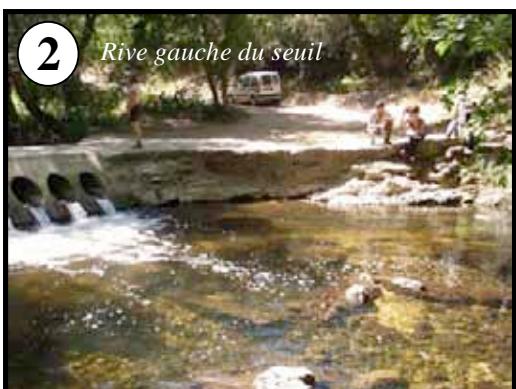
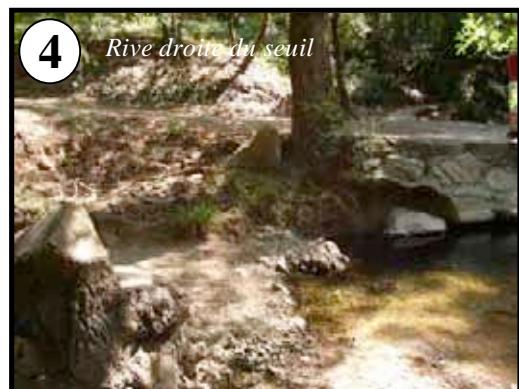
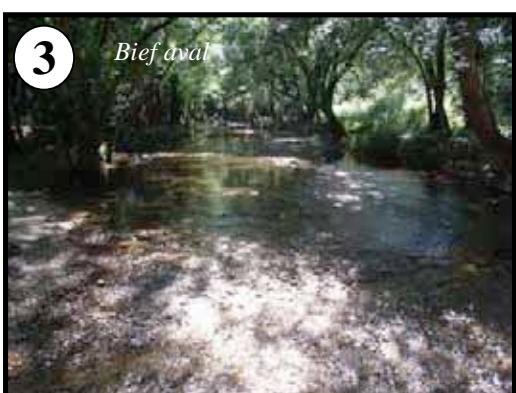
# Brague 6,1 km : seuil du gué des Soullières

Entretien : bon état

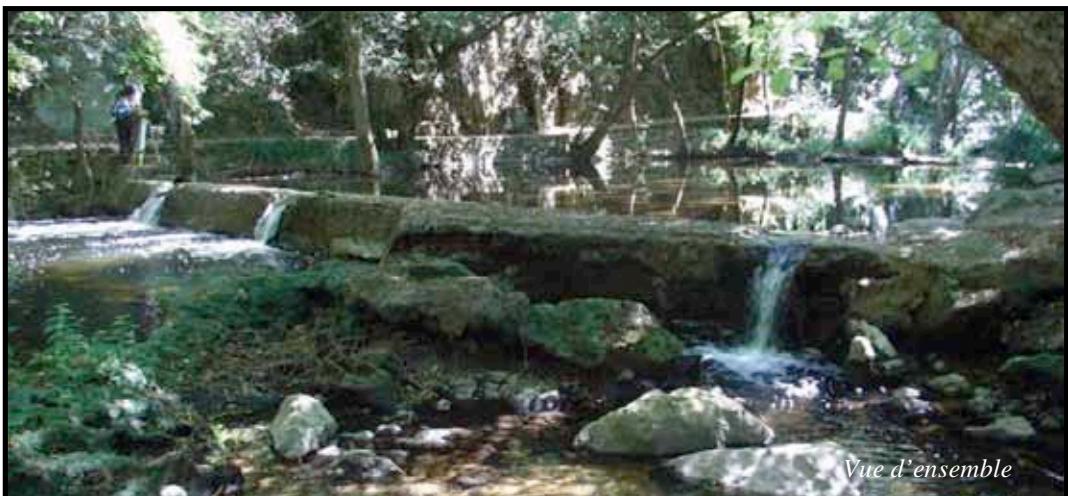
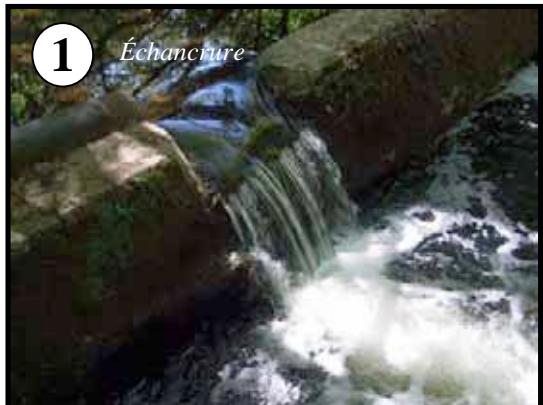
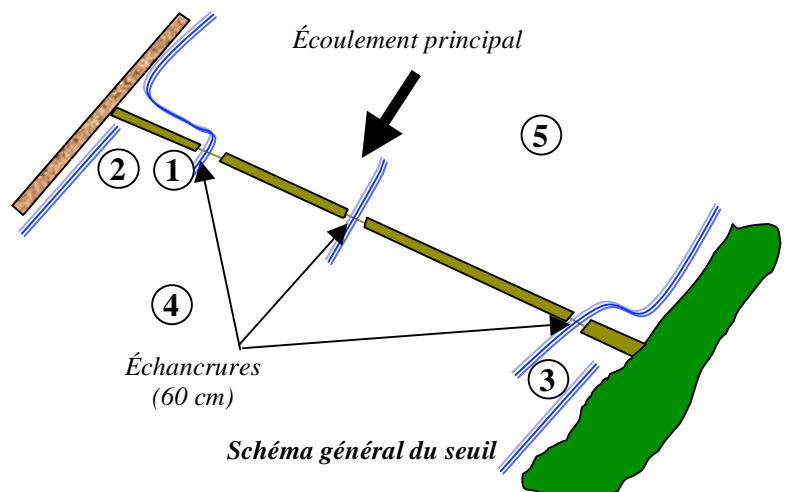
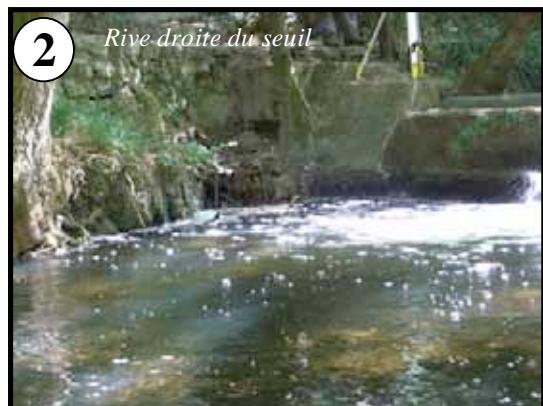
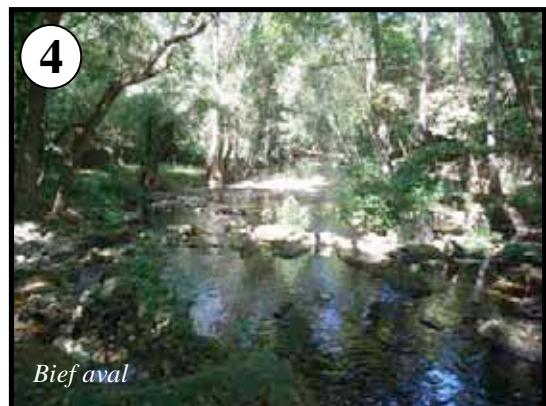
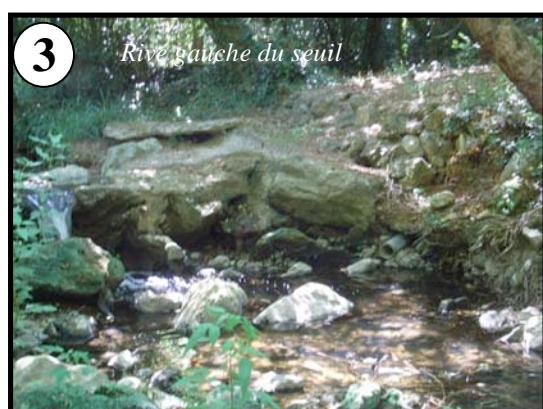
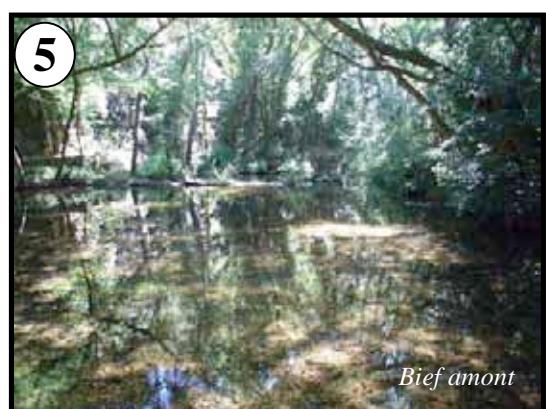
# Brague 6,2 km : seuil du canal des Soullières

Entretien : atterrissages à l'aval

Dans les conditions hydroclimatiques similaires à celles rencontrées le jour de l'expertise (basses eaux), les anguilles qui se présentent au pied de cet obstacle ne peuvent pas rejoindre le bief amont. En effet, l'écoulement au niveau des différentes échancrures présentes est trop important et susceptible de chasser les individus migrants vers l'aval. Les bryophytes présents sur le parement aval apportent une certaine rugosité dont devraient pouvoir profiter certaines anguilles dotées de bonnes capacités de reptation (individus de petite taille essentiellement). Cependant, la verticalité d'une part est susceptible d'engendrer une sévère sélection au sein de la population migrante et d'autre part, l'absence d'écoulements humides est rédhibitoire pour le passage des anguilles.

En période de hautes eaux, le dénivelé entre le bief amont et aval diminue et le blocage au niveau des échancrures est estompé. Une sélection est néanmoins présente car seules les anguilles aux bonnes capacités de nages pourront rejoindre le bief amont par ces endroits-là. Certains individus peuvent franchir l'obstacle en rampant le long des parois verticales (rugosité apportée par les bryophytes) car la hauteur est diminuée par la hausse du plan d'eau aval (à condition de leur humidification). En raison de sa faible hauteur (< 1 mètre), la fréquence d'ennoiement augmente et le seuil devient périodiquement totalement franchissable.

Par conséquent, la note attribuée à cet obstacle est 3/5 car hormis les périodes où le seuil est noyé, un impact important s'opère sur la migration des anguilles. La note ONEMA est moins sévère, mais l'impact est jugé trop important pour causer uniquement un retard à la migration.

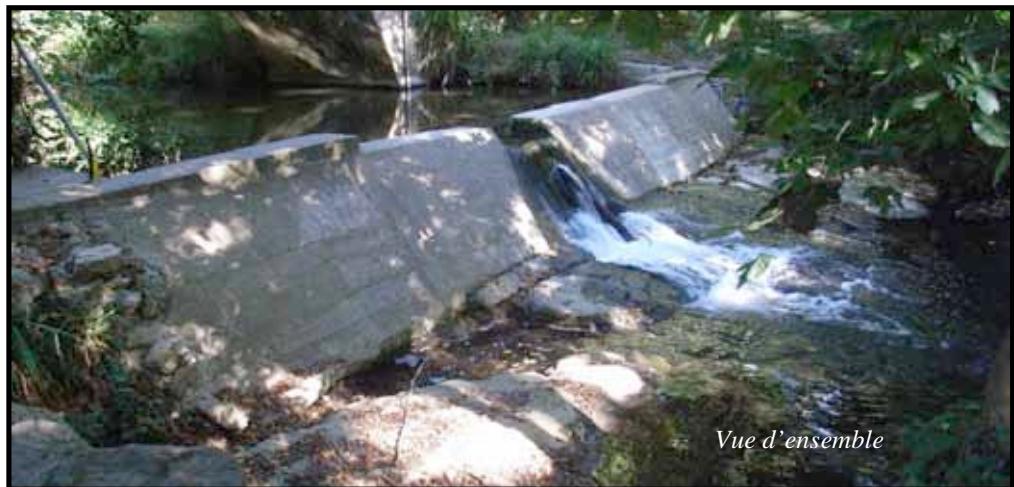
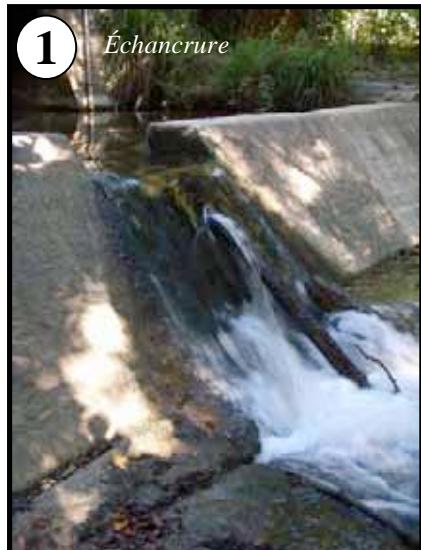
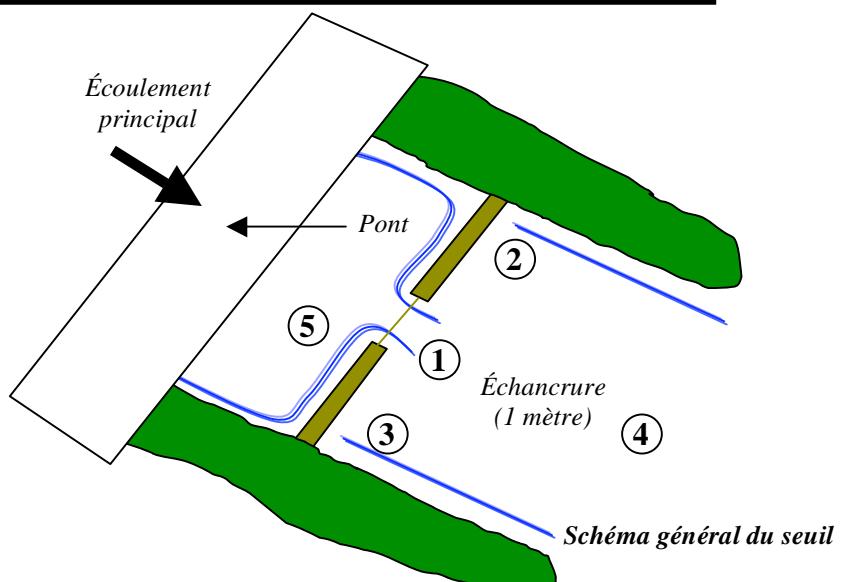
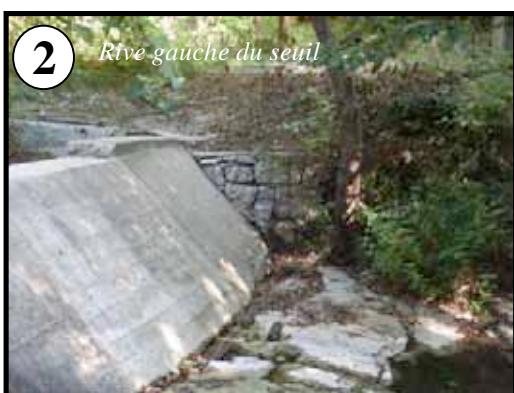
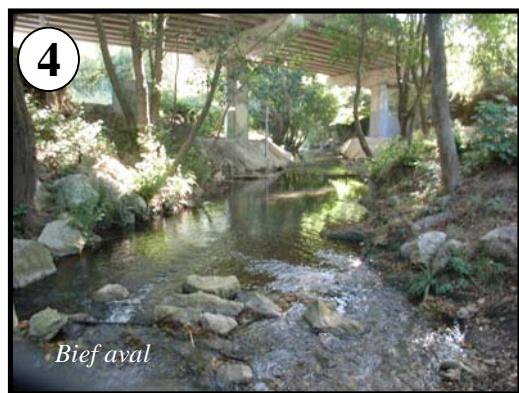
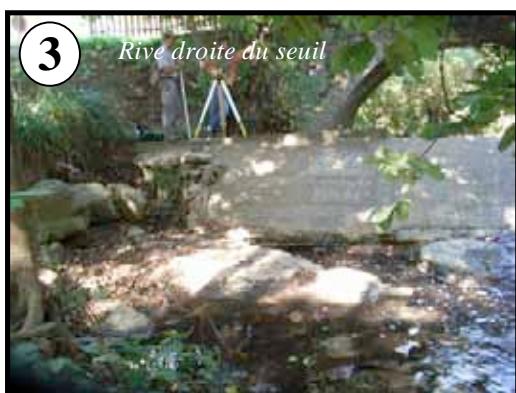
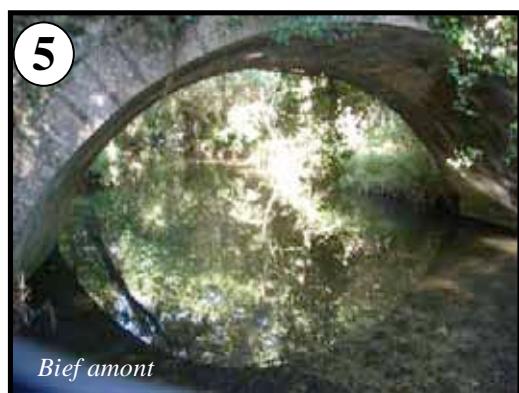
# Brague 9,6 km : seuil du pont de la Veirière

Entretien : bon état

Les caractéristiques physiques de cet obstacle sont discriminantes pour la montaison des anguilles. En effet, l'absence de rugosité et la verticalité de la pente du parement aval ne permettent pas aux anguilles de rejoindre le bief amont (dans les conditions de l'expertise, en période de basses eaux). De plus, l'absence d'écoulements sur la berge en rive droite et le muret vertical en rive gauche empêchent le contournement du seuil.

En conditions de hautes eaux, malgré la diminution du dénivelé entre le bief amont et le bief aval, l'impact de l'obstacle est tout aussi important car il n'y a pas de création de voies de passage préférentiel (hormis sur la berge en rive droite lorsque le débit de la Brague est très élevé).

Ainsi, les individus migrants devront attendre des conditions hydroclimatiques bien particulières (crues notamment) pour avoir une possibilité de franchir cet obstacle. La note attribuée à ce seuil est donc 4/5 (seuil très difficilement franchissable). La note obtenue avec la grille ONEMA est identique.

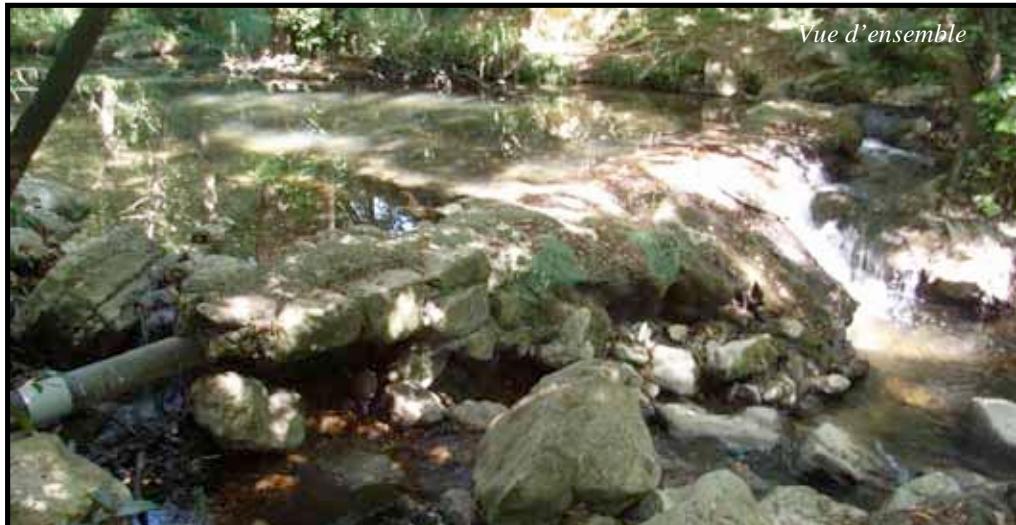
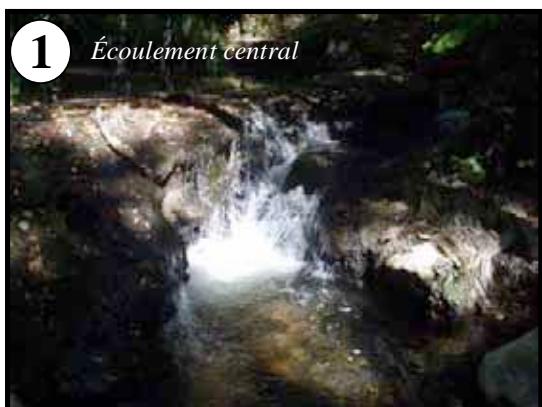
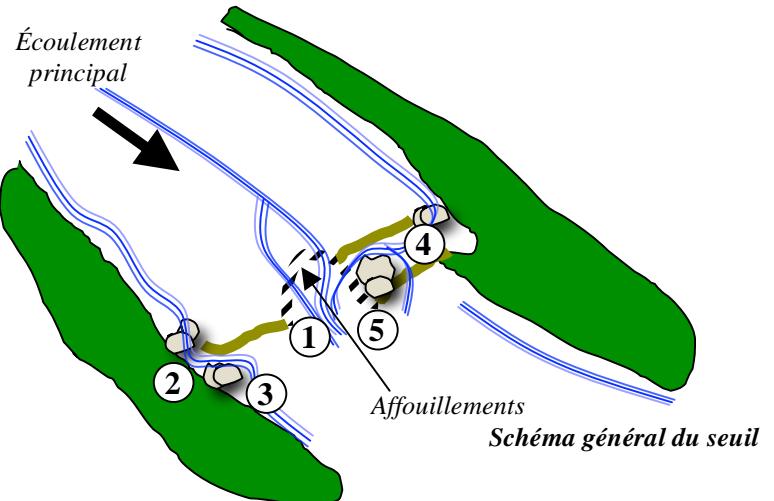
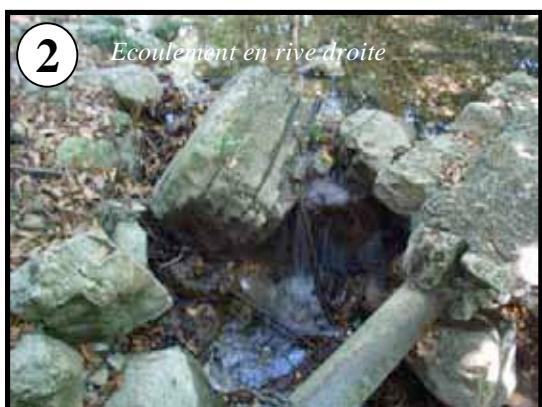
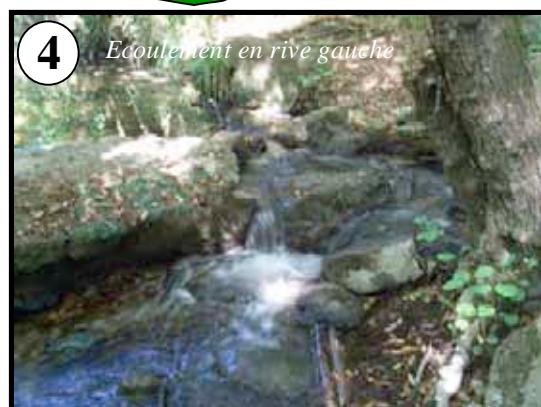
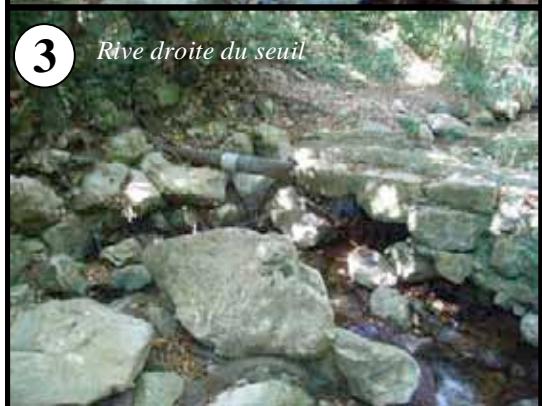
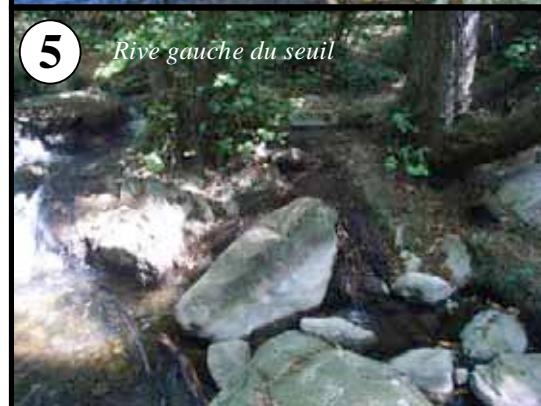
# Brague 9,9 km : seuil canalisation la Veirière

Entretien : brèches et affouillements

Malgré son parement aval partiellement détruit (apport de rugosité), des affouillements se sont formés. Dans les conditions semblables à celles rencontrées le jour de l'expertise, les individus migrants n'ont pas la possibilité de rejoindre le bief amont en raison de ces affouillements et des chutes d'eau présentes en rive gauche du seuil. Seuls de très rares individus peuvent parvenir à trouver l'un des seuls passages potentiel présents via les enrochements en rive gauche.

En conditions de hautes eaux, l'effet des affouillements et des chutes en rive gauche est atténué par la diminution du dénivelé entre le bief amont et le bief aval. Des voies de passages préférentiels sont présentes au niveau des enrochements en rive droite et en rive gauche. Néanmoins, une sélection s'opère au sein de la population migrante au niveau du parement aval lorsque le seuil n'est pas noyé (accélération du courant).

Par conséquent, la note attribuée à cet obstacle est 2/5 (franchissable avec retard avec la migration en conditions hydroclimatiques limitantes). La note obtenue avec la grille ONEMA est plus sévère, mais l'effet berge rend le passage possible.
