# ÉTUDE DES CONDITIONS DE MIGRATION ANADROME DE L'ANGUILLE SUR LES FLEUVES CÔTIERS MÉDITERRANÉENS : BERRE, ORBIELU, FRESCUEL, JAUR, GAPEAU, REAL MARTIN, BRAQUE, CAGNE, VAR, PAILLONS

2009 - N°10/16 (ANNEXES)

**Étude des conditions de migration anadrome de l'Anguille  
(*Anguilla anguilla*) sur les fleuves côtiers méditerranéens  
-Berre, Orbieu, Fresquel, Jaur, Gapeau, Real Martin,  
Brague, Cagne, Var, Paillons**

**Campagne d'étude 2009**

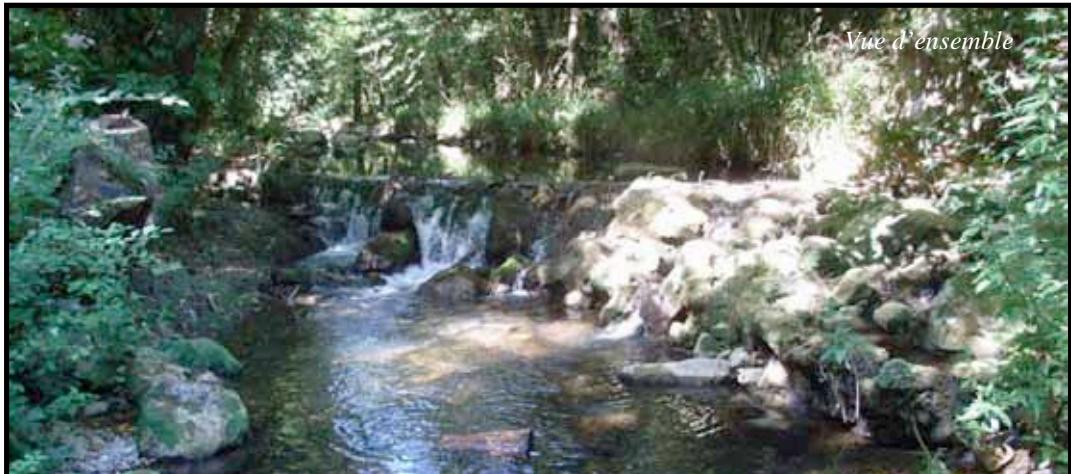
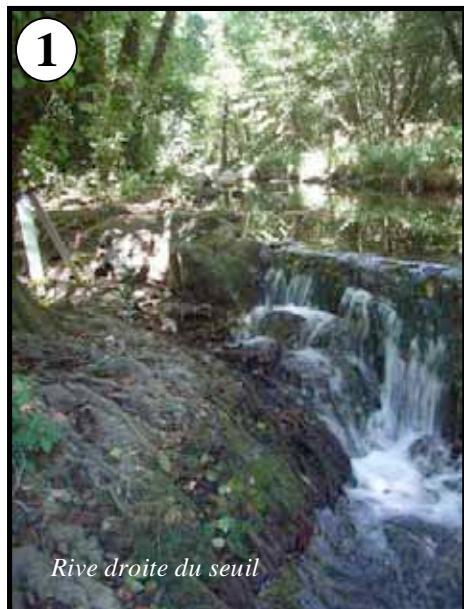
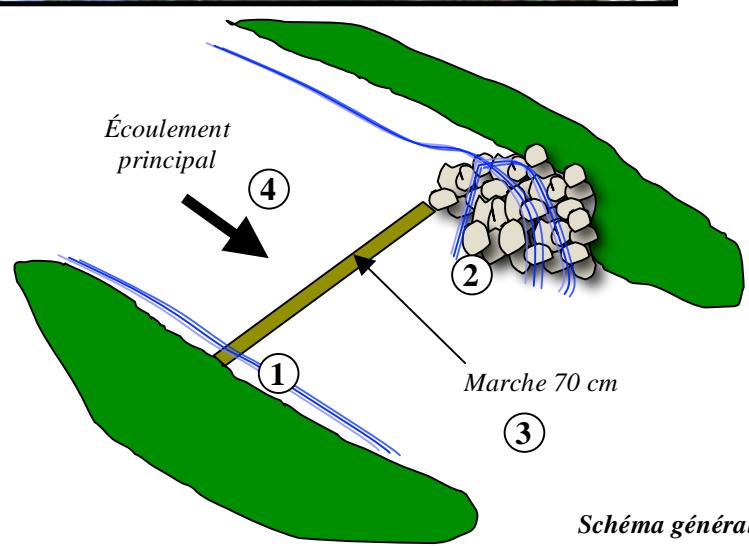
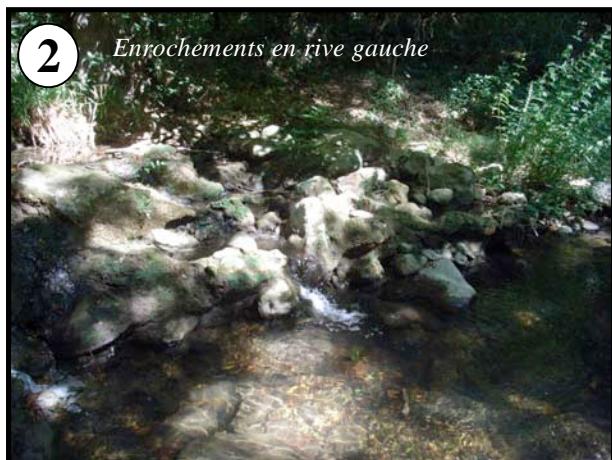
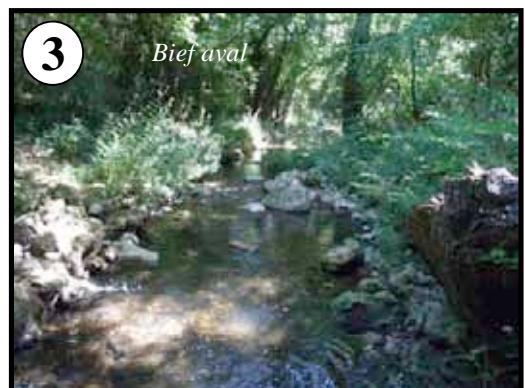
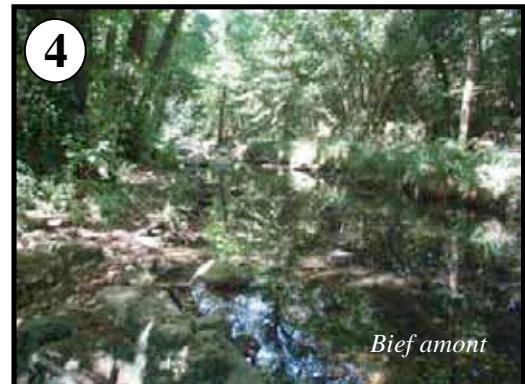
# Brague 10 km : seuil amont de la Veirière

Entretien : accumulation d'enrochements en rive gauche

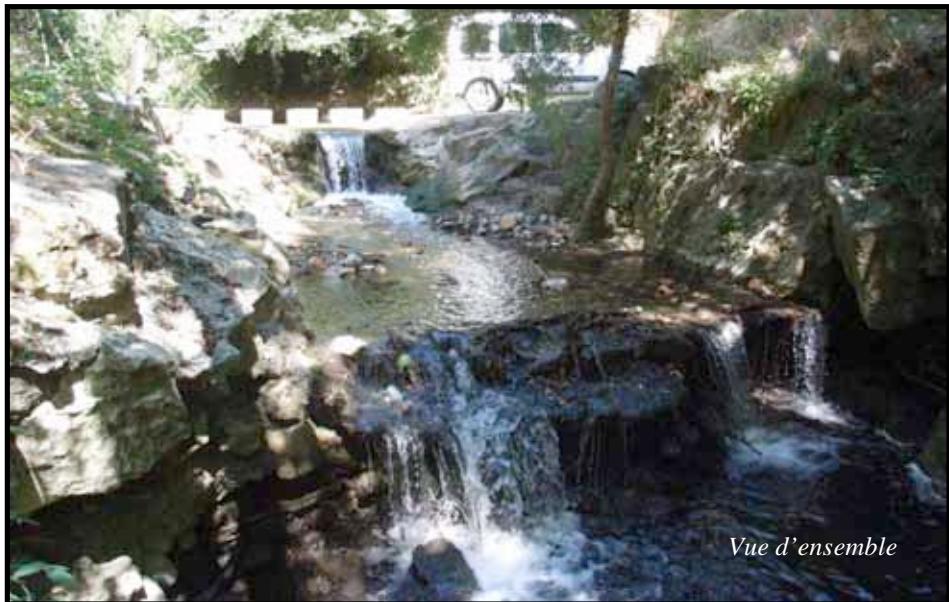
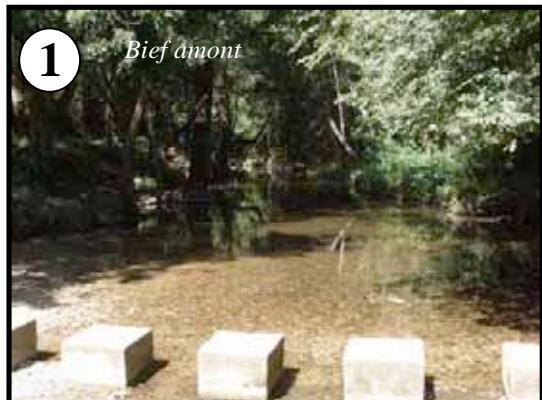
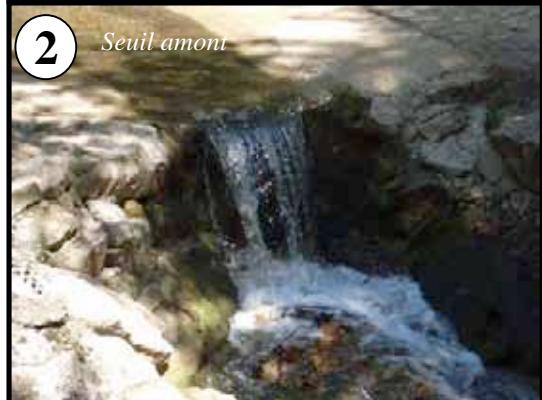
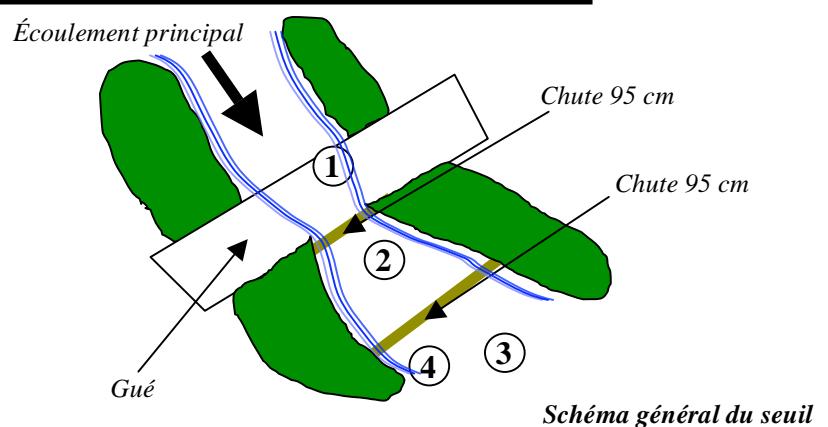
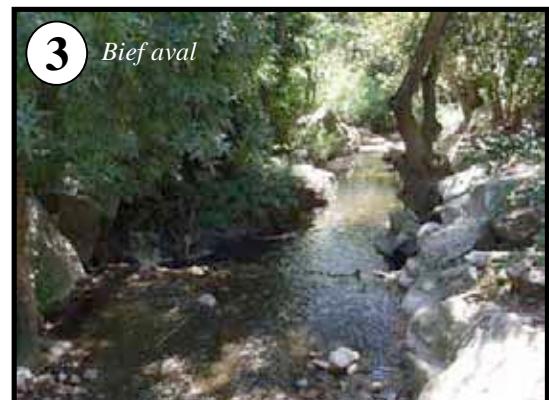
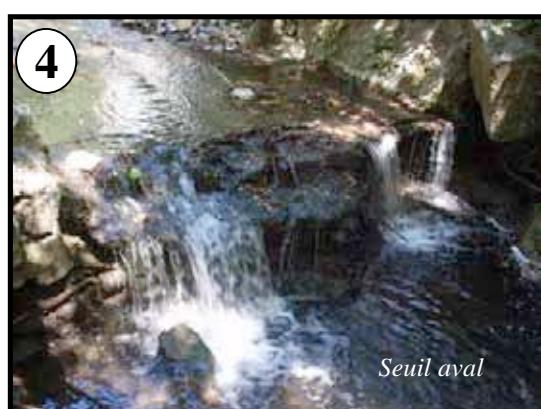
# Brague 11,1 km : seuil du gué de Peidessale

Entretien : présence d'affouillements

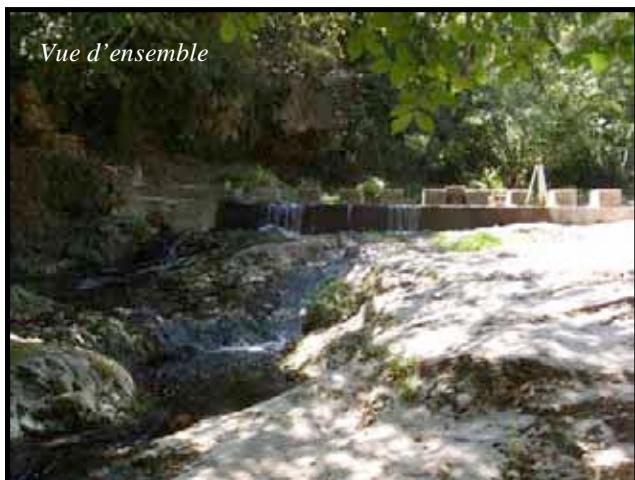
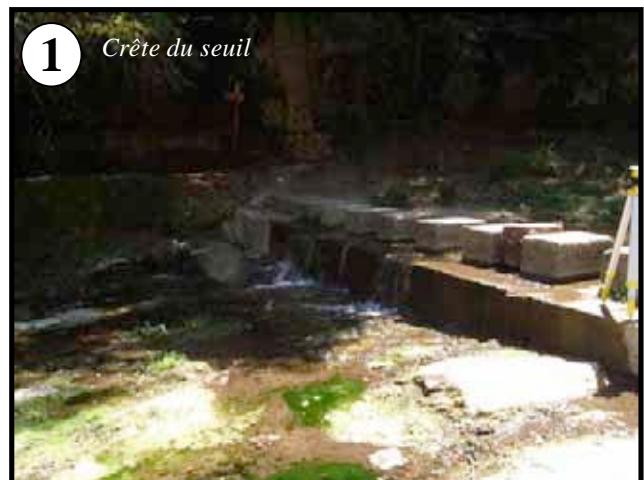
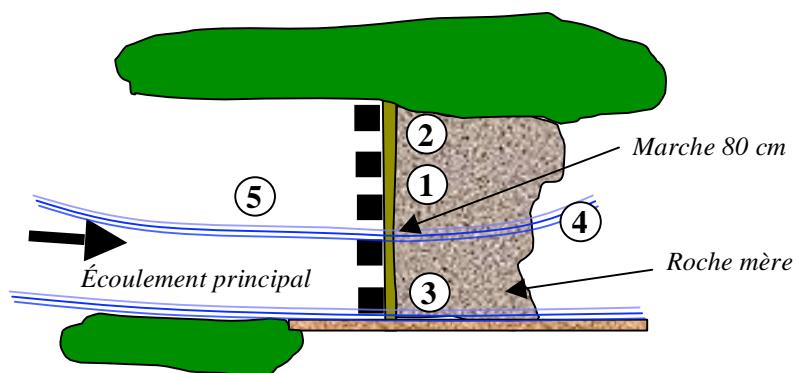
# Brague 12,8 km : seuil du moulin des calanques

La partie aval de cet obstacle est naturelle (roche mère moyennement pentue et rugueuse) et favorable à la montaison des anguilles alors que sa partie amont est un mur bétonné vertical rédhibitoire pour son franchissement dans les conditions hydroclimatiques similaires à celles rencontrées le jour de l'expertise. En effet, les individus migrants n'avaient pas la possibilité de ramper sur le parement aval du mur en raison de l'absence de rugosité et son contournement était impossible car la berge est emmurée en rive droite et il n'y avait aucun écoulement sur celle de rive gauche.

En dehors de cette possibilité, les individus migrants devront attendre un épisode de très forts débits (crue de la Brague) pour profiter de l'ennoiement du seuil. La note attribuée est par conséquent 3/5 (difficilement franchissable). La note obtenue avec la grille ONEMA est plus sévère, mais la possibilité de contournement en rive gauche rend le passage possible à certaines conditions hydroclimatiques. .

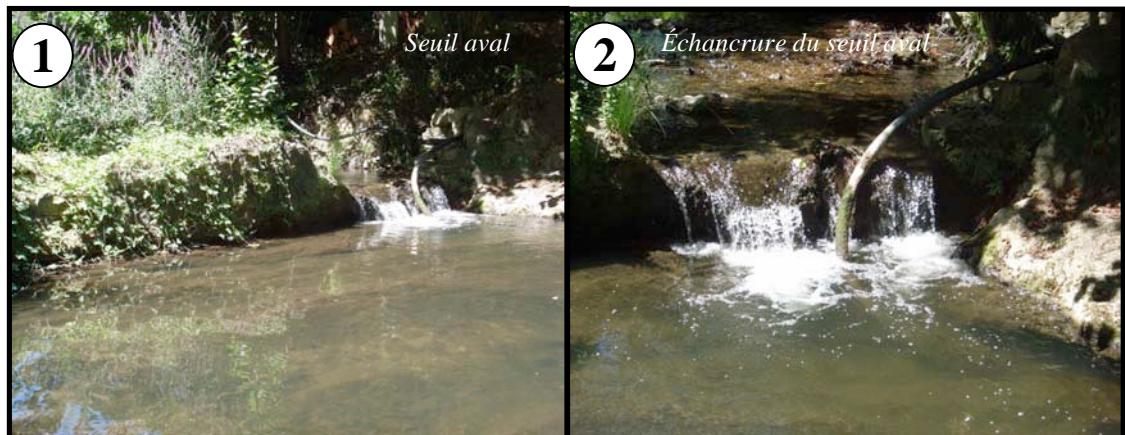
SEUIL AVAL

2 / 5

En conditions de basses eaux, l'échancrure du seuil aval forme une marche verticale et seuls les individus dotés de bonnes capacités de reptation (petite taille) peuvent profiter de la rugosité du parement aval (mousses présentes) pour accéder au bief amont. En conditions de hautes eaux, la marche de l'échancrure est noyée et le franchissement est rendu possible. La note qui lui est attribuée est donc 2/5 (franchissable avec risque de retard en conditions hydroclimatiques limitantes).

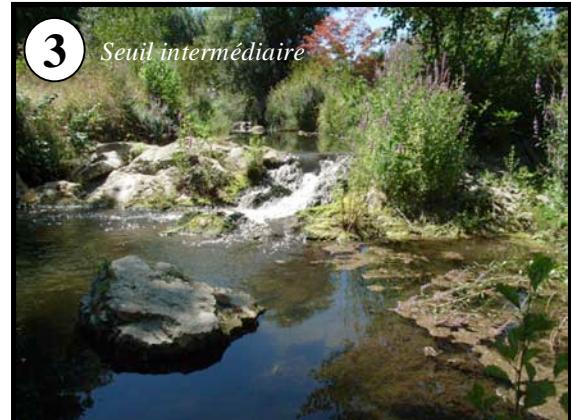
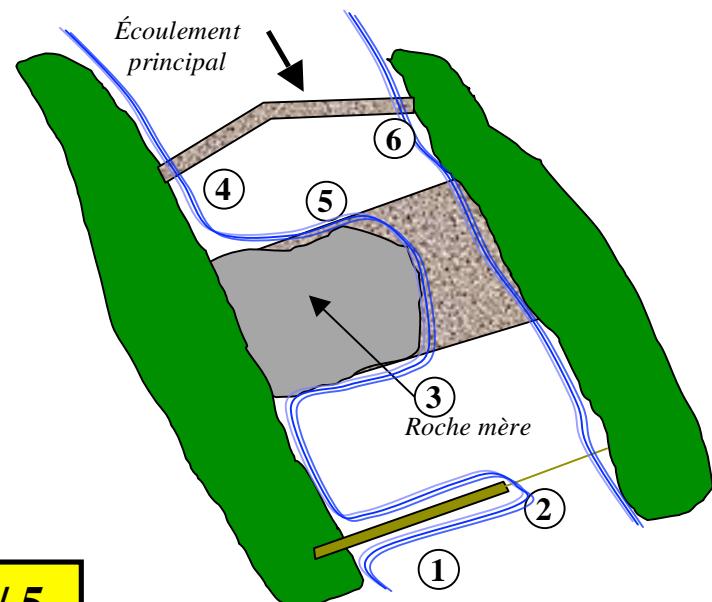
3 Seuil intermédiaire

SEUIL INTERMEDIAIRE

2 / 5

Le parement aval du seuil intermédiaire est rugueux (roche mère) et végétalisé à certains endroits. L'écoulement principal présent le jour de l'expertise (conditions de basses eaux) était assez important et susceptible de chasser les anguilles vers l'aval. Les zones périphériques de cet écoulement sont des voies de passage préférentiel. En conditions de hautes eaux, l'écoulement est toujours susceptible de freiner la migration de montaison mais la végétation présente favorise la reptation et donc le franchissement. Ce seuil est donc franchissable avec un risque de retard (note 2/5).

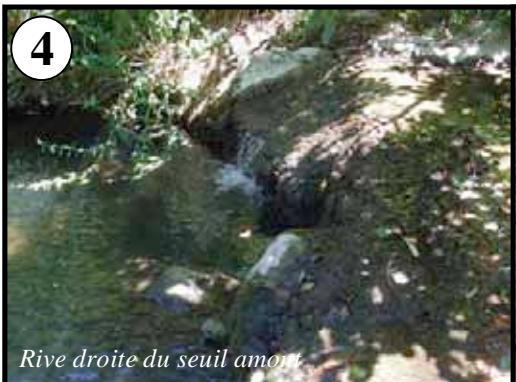
4

Rive droite du seuil amont

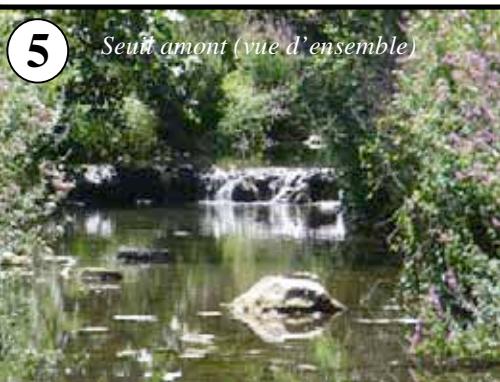
Seuil amont (vue d'ensemble)

SEUIL AMONT

1 / 5

Le seuil amont est fréquemment noyé en période de hautes eaux et son parement aval est rugueux, il est donc franchissable sans difficultés. En période de basses eaux, (conditions de l'expertise), une marche verticale sépare le bief amont et le bief aval. Néanmoins, la berge permet le contournement du seuil. La note attribuée est 1/5.

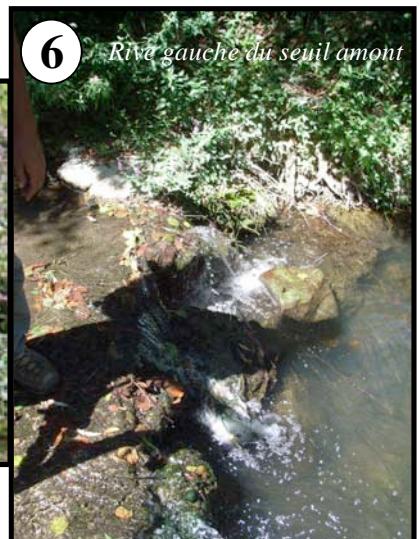
6

Rive gauche du seuil amont

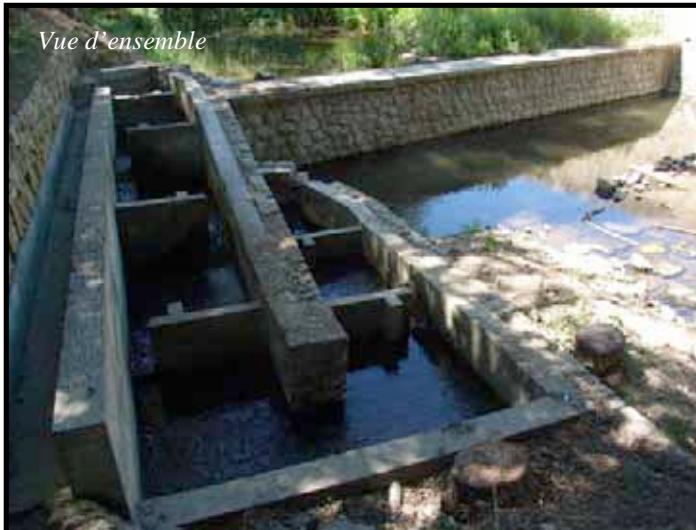
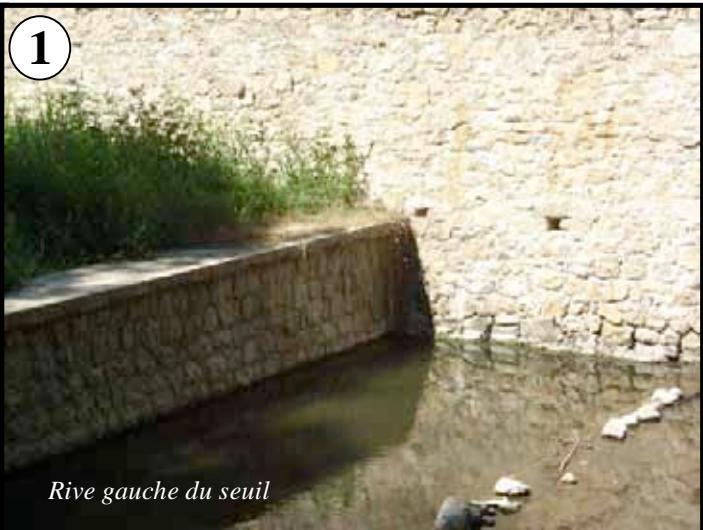
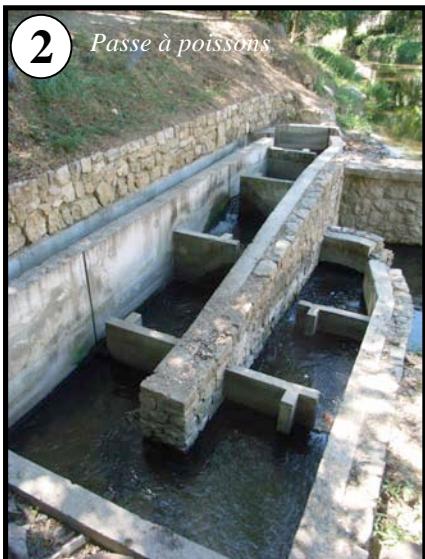
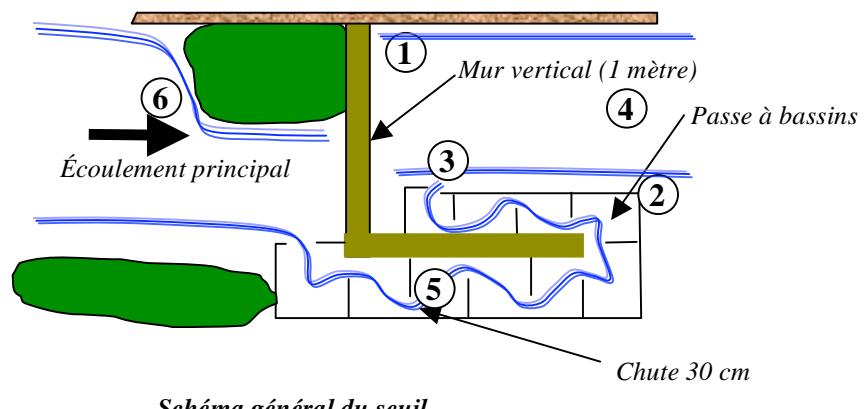
# Brague 13,6 km : seuil de l'abbatiale

Dans les conditions hydrologiques semblables à celles rencontrées le jour de l'expertise, les anguilles qui cherchent à rejoindre le bief amont n'ont pas d'autres choix que d'emprunter la passe à bassins située en rive droite du seuil car non seulement il est vertical et de hauteur trop importante pour permettre le franchissement mais aussi, il n'y a aucun écoulement sur le parement aval. De plus, les berges emmurées ne permettent en aucun cas le contournement de cet obstacle.

Par conséquent, cet obstacle est considéré très sélectif (quelques soient les conditions hydroclimatiques). Le passage reste néanmoins possible. La note de l'expertise attribuée est 3/5 (difficilement franchissable). La note obtenue avec la grille ONEMA aurait pu faire tendre la note finale vers 4/5 mais le franchissement n'est pas considéré exceptionnel.

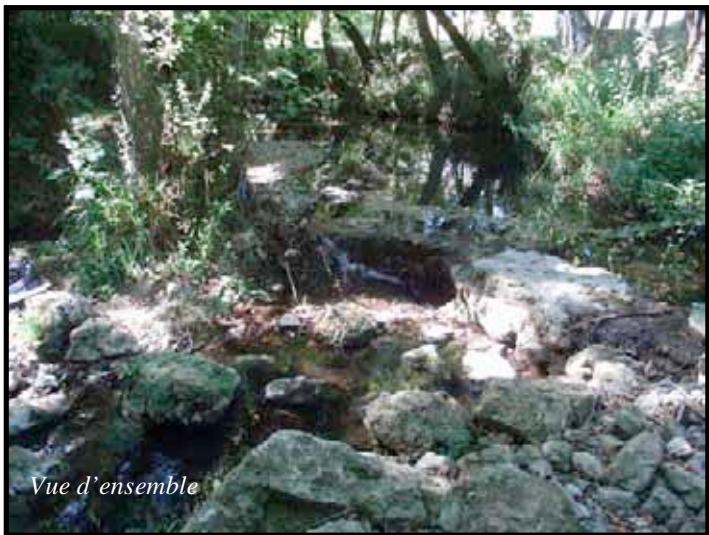
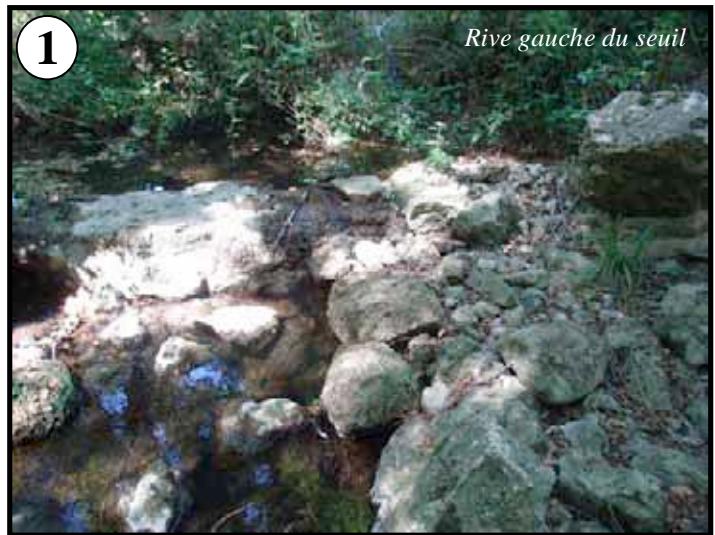
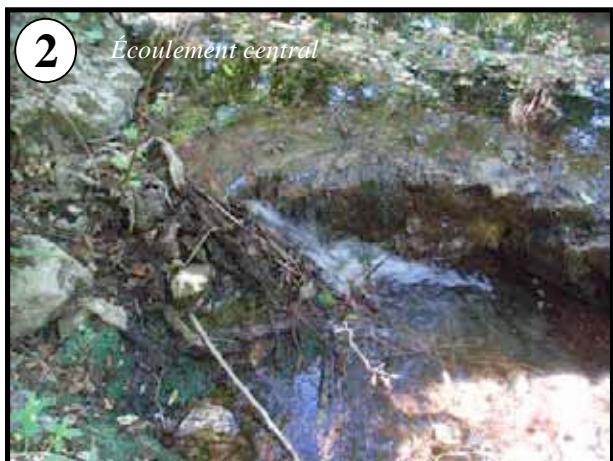
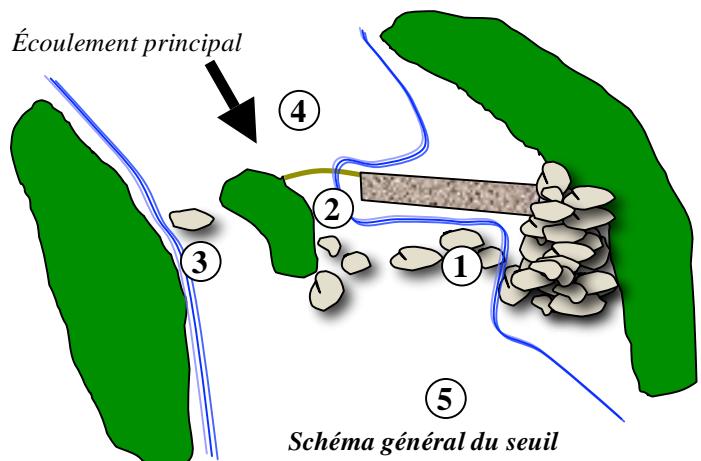
# Brague 14,6 km : seuil des jardins ouvriers

Ce seuil n'a pas d'impacts sur la migration des anguilles car non seulement le dénivelé à franchir est très faible (seuil très fréquemment noyé), mais aussi l'érosion du parement aval fait qu'une multitude de voies préférentielles de passage sont présentes. De plus, les berges sont végétalisées et le contournement du seuil possible. Ainsi la note attribuée à cet obstacle est 1/5 (franchissable sans difficultés apparentes). La note obtenue avec la grille ONEMA est moins sévère mais le seuil n'étant pas encore effacé, la note de 0/5 ne peut pas être attribuée.

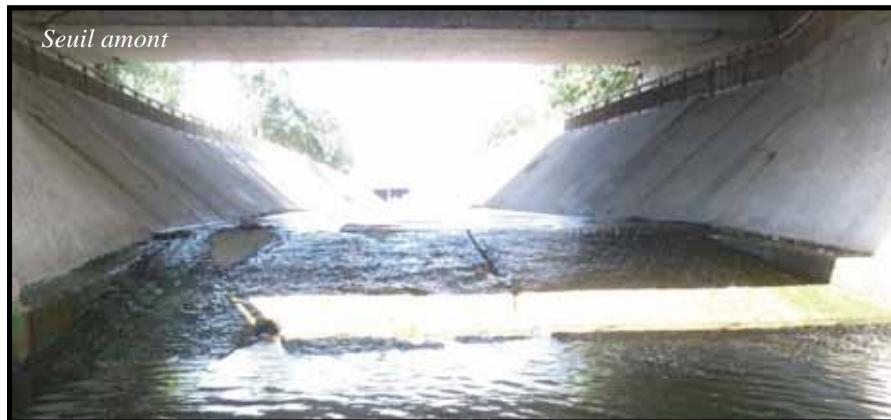
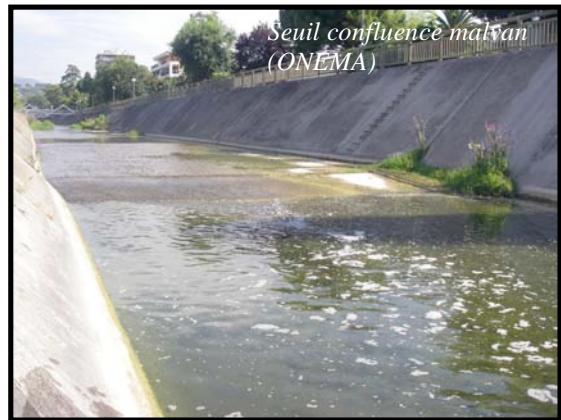
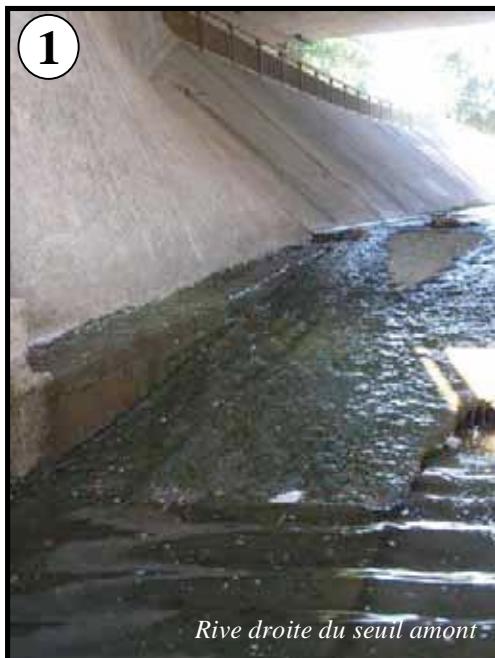
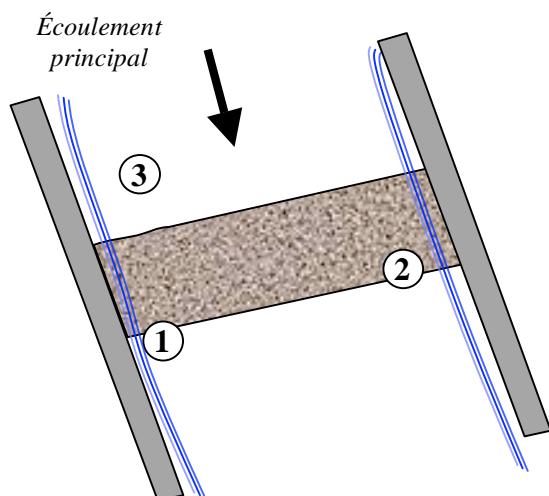
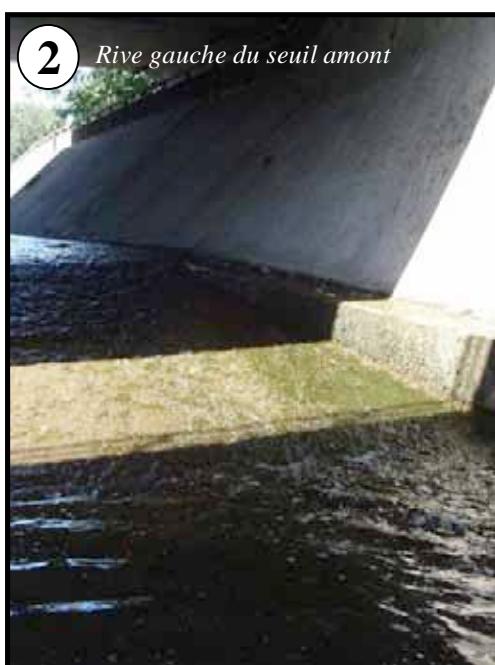
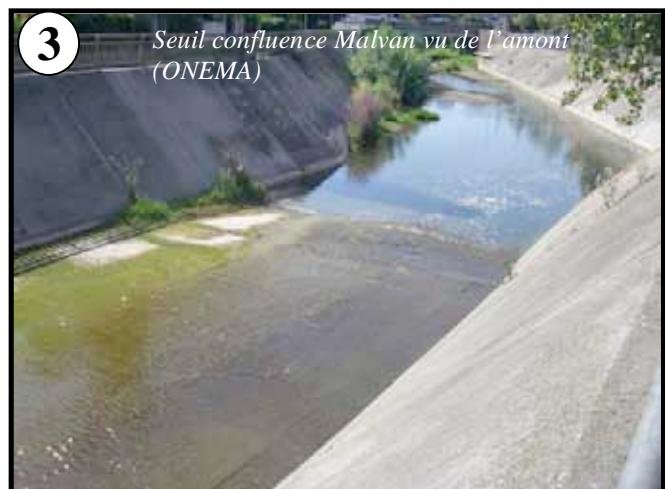
# Cagne 0,7 et 1 km : Seuils de Cagnes Ville

**Entretien :** bon état général

**Equipement :** Pas de dispositifs de franchissement,

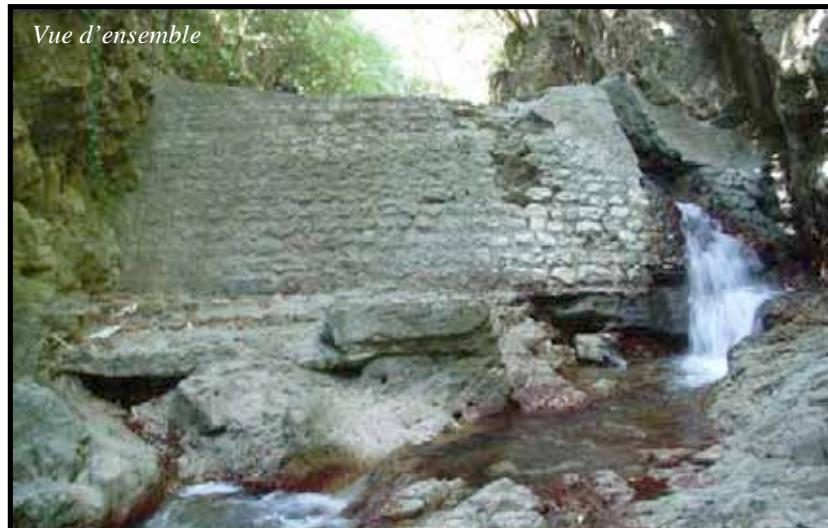
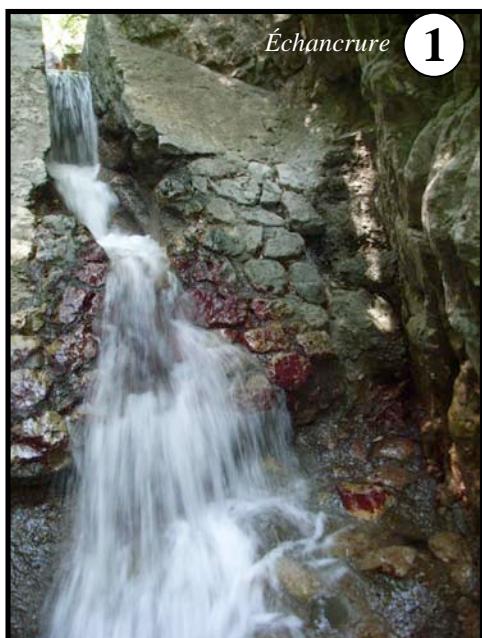
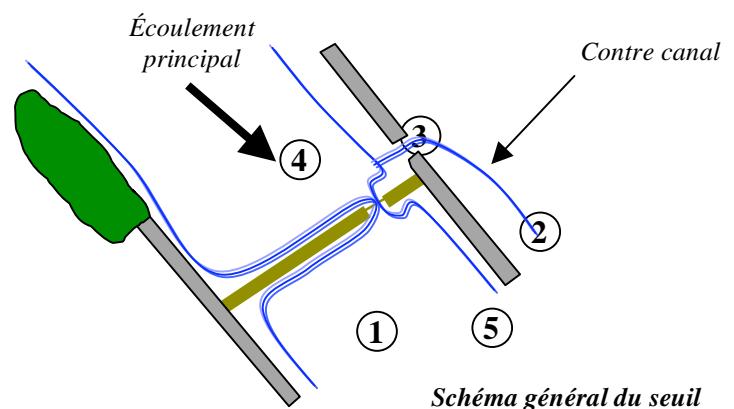
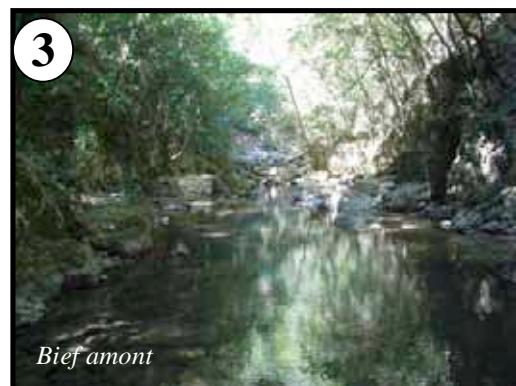
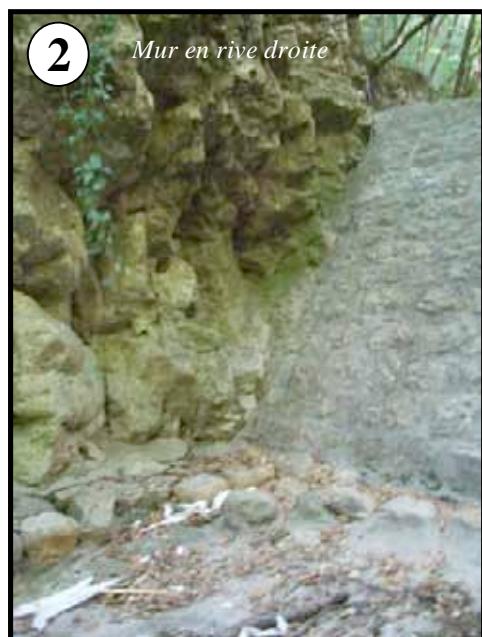
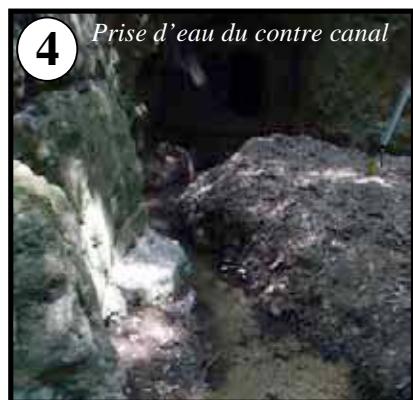
# Cagne 7 km : Seuil de Val de Cagnes

Entretien : bon état général

Equipement : Pas de dispositifs de franchissement,

Ce seuil est très impactant pour la montaison des anguilles. En effet, non seulement sa hauteur est très importante, mais en plus, les anguilles qui se présentent en pied de seuil n'ont d'autre choix que de rejoindre le bief amont via l'échancrure (étant donné que le contournement par les berges est impossible), ce qui est improbable dans les conditions rencontrées le jour de l'expertise.

Les individus migrants devront donc attendre une crue pour espérer pouvoir franchir cet obstacle. Le passage est donc considéré exceptionnel. La note attribuée à ce seuil est 4/5 (très difficilement franchissable). La note obtenue avec la grille ONEMA est plus sévère car toutes les caractéristiques physiques prises en compte sont rédhibitoires. L'obstacle n'est cependant pas considéré totalement étanche à la circulation des anguilles.

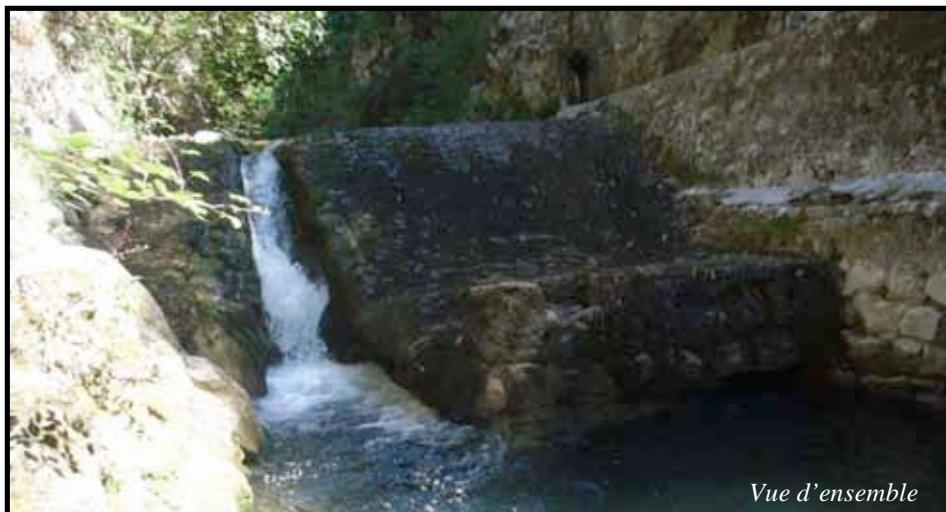
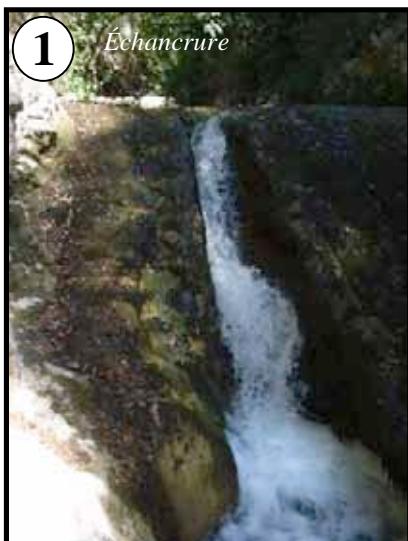
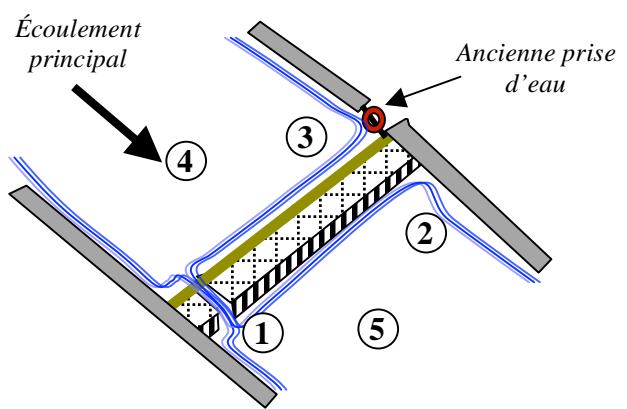
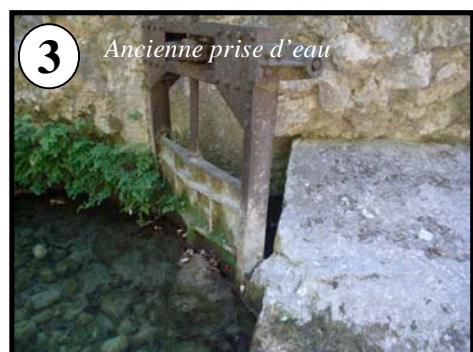
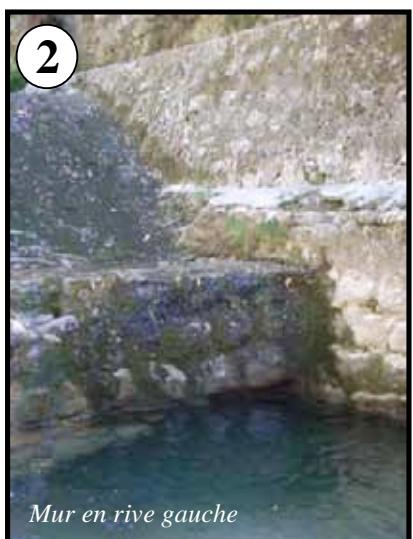
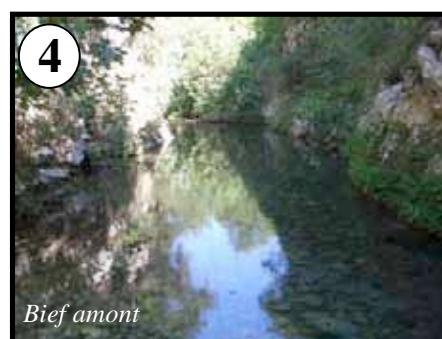
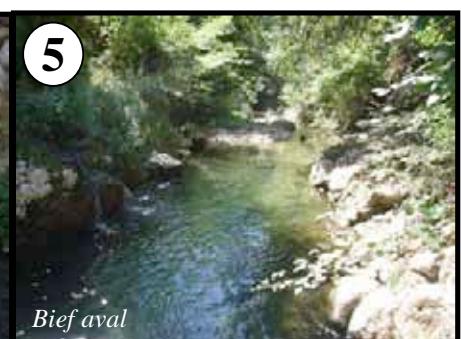
Schéma général du seuil

Entretien : bon état général, contre canal engravé

Equipement : Pas de dispositifs de franchissement,

Les anguilles migrantes qui se présentent au pied de cet obstacle auront beaucoup de mal à rejoindre le bief amont. En effet, la verticalité de la marche en pied de seuil (et celle de l'échancrure) associée à sa hauteur importante réduisent toutes les chances de franchissement à néant et ce quelles que soient les conditions hydroclimatiques (hormis les épisodes de crue).

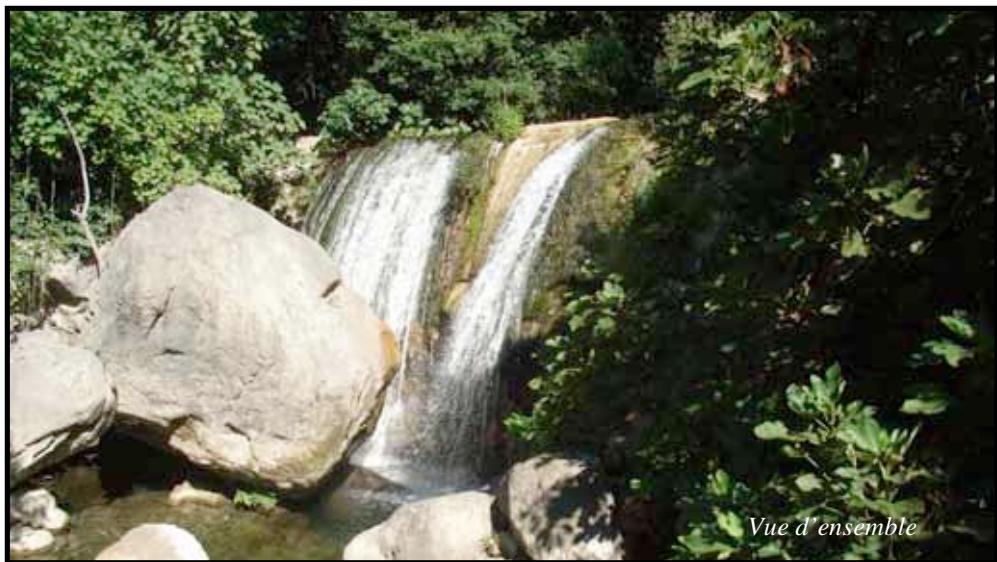
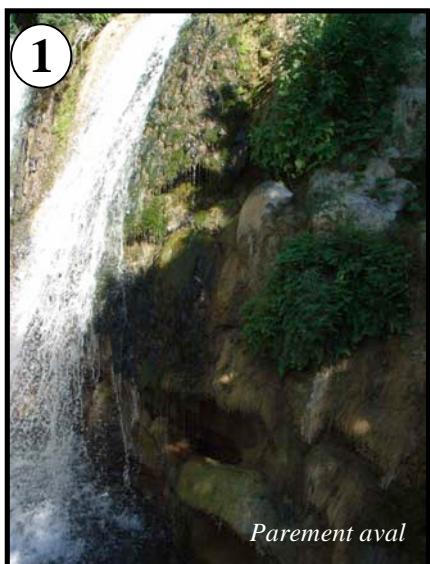
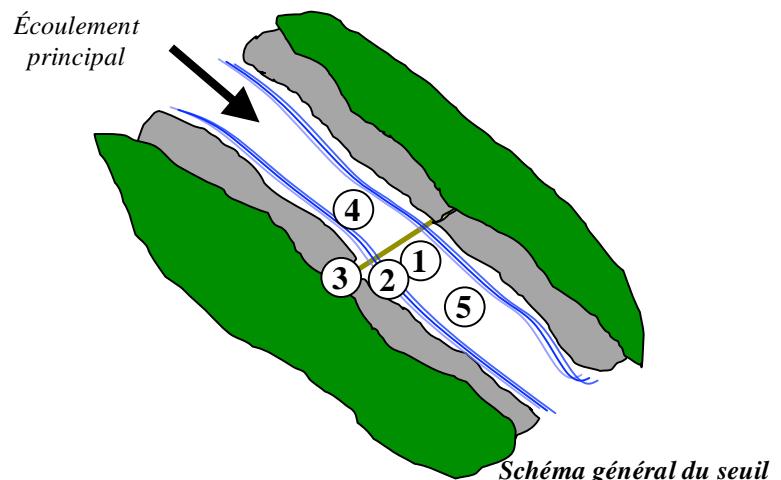
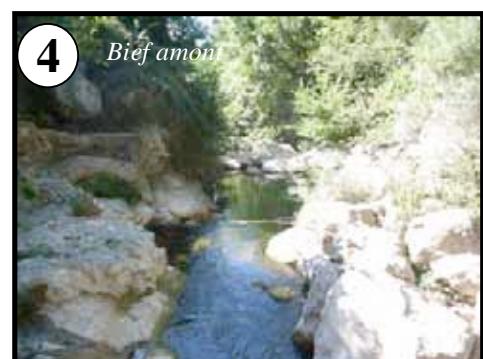
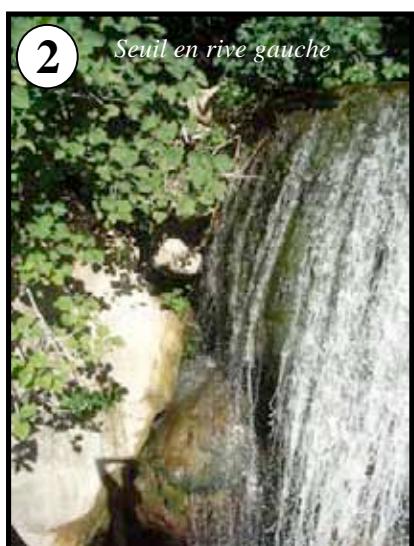
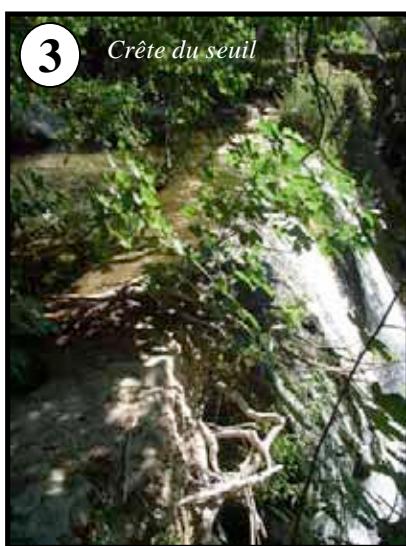
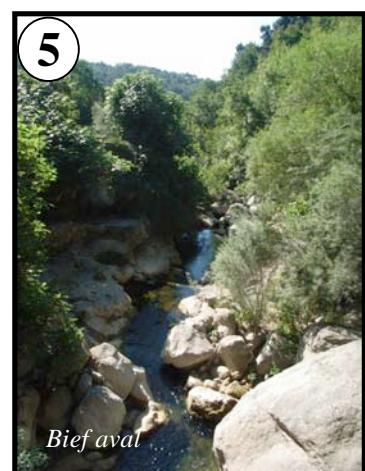
# Cagne 13 km : Seuil de l'ancienne pisciculture

Entretien : bon état général

Equipement : Pas de dispositifs de franchissement

Le contournement par les berges n'est pas possible car ces dernières sont aussi verticales et de grande hauteur. Ainsi, quelles que soient les conditions hydroclimatiques, le passage des anguilles est compromis.

La note attribuée à ce seuil est par conséquent 5/5 (seuil totalement infranchissable). La note obtenue avec la grille ONEMA est moins sévère, mais ce seuil est la limite amont de répartition de l'Anguille sur la Cagne.

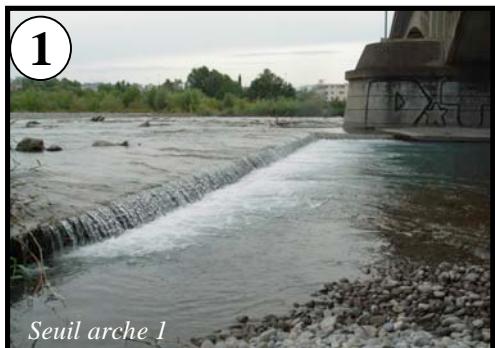
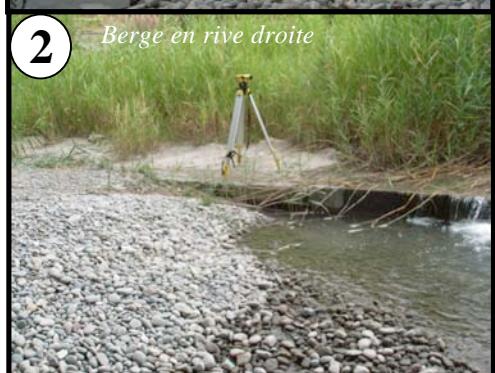
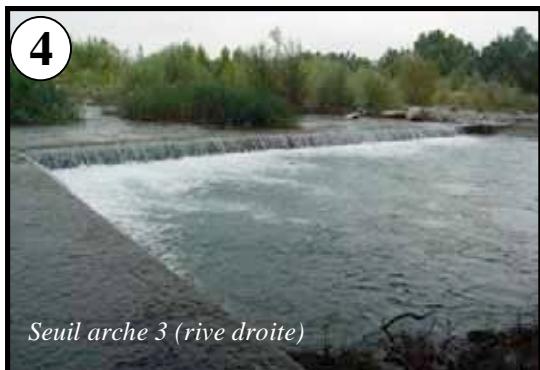
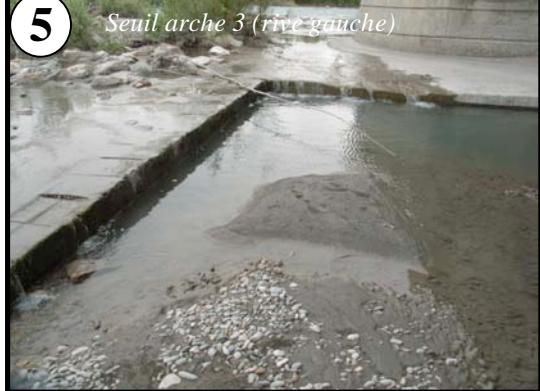
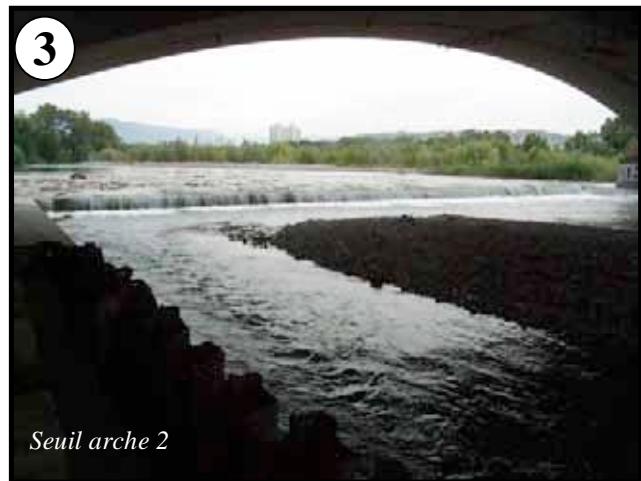
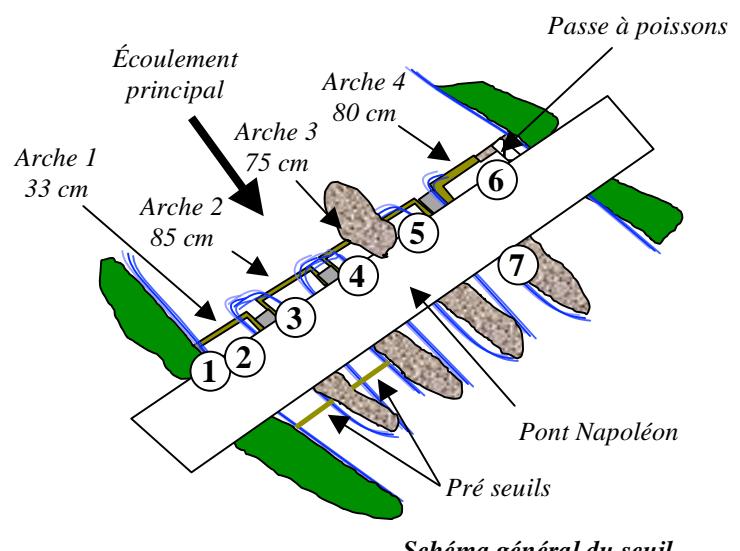
# Var 1 km : Seuil du pont Napoléon

**Entretien :** Atterrissages au niveau de l'arche 3

En période de hautes eaux, l'écoulement au niveau des marches verticales est trop important pour permettre aux civelles de rejoindre le bief amont. Les individus migrants doivent donc trouver des voies de passage appropriées (faibles écoulements, parois rugueuses) qui sont rares au niveau de cet obstacle. En effet, seule la rive droite de l'arche 1 peut permettre le passage des civelles via la berge (à condition qu'elle soit humidifiée) et l'arche n°3 en rive gauche où l'écoulement du Var et le dénivelé sont moins importants.

En période de basses eaux, bien que l'écoulement soit plus faible, l'absence de rugosité au niveau de marches verticales fait que le moindre courant empêche l'accès au bief amont. La berge en rive droite est rarement humidifiée et par conséquent, les voies de passages préférentiel peu nombreuses.

Ainsi, quelles soient les conditions hydroclimatiques, le seuil du pont Napoléon exerce une sélection importante sur la population de civelles migrantes. La note attribuée à cet obstacle est donc 3/5 (obstacle difficilement franchissable). La note obtenue avec la grille ONEMA est légèrement supérieure, mais le passage n'est pas considéré exceptionnel.

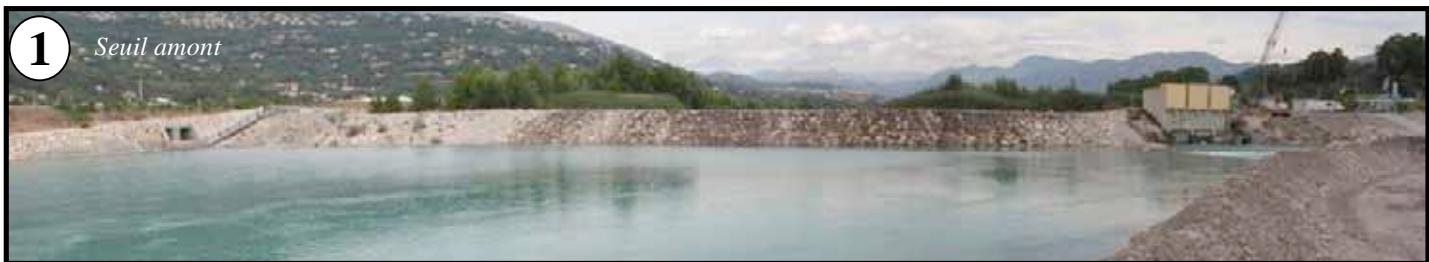
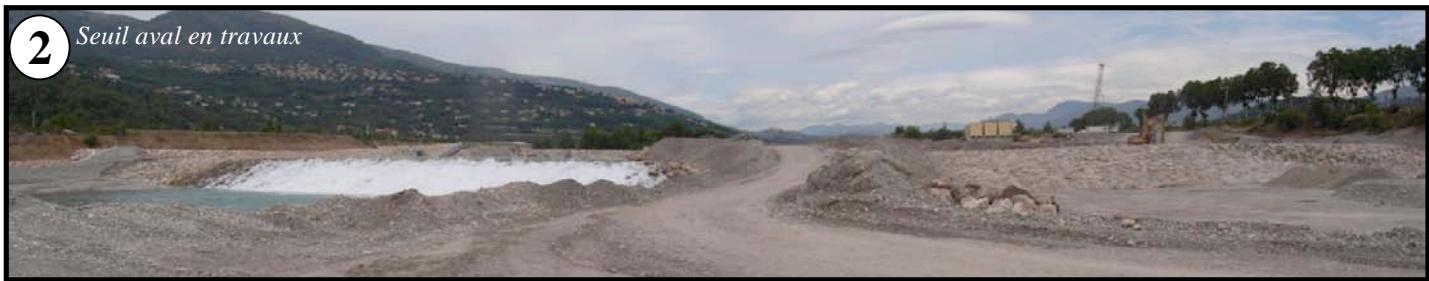
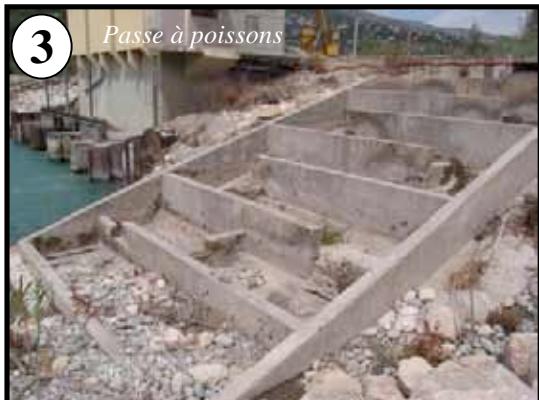
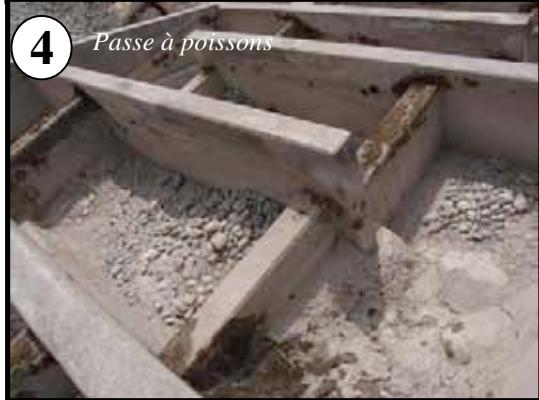
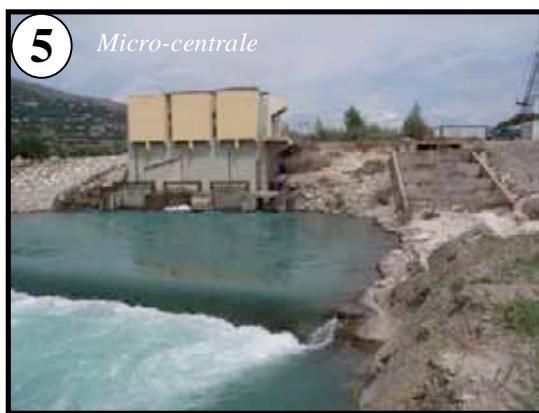
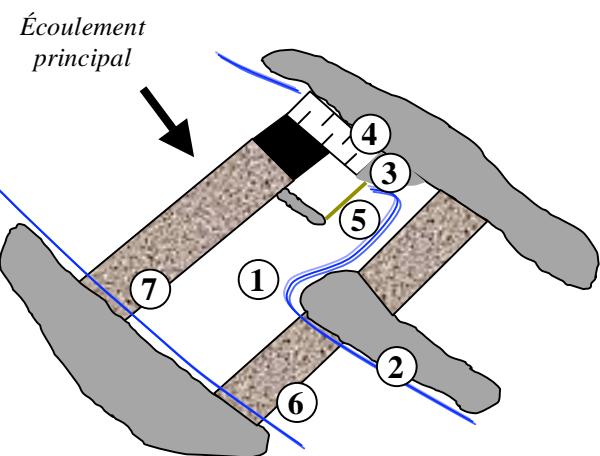
# Var 10 km : Seuil de la microcentrale 4

Entretien : seuil en cours de travaux

Les anguilles migrantes rencontrent tout d'abord le seuil aval. Il présente une hauteur et une pente discriminantes pour leur migration. Néanmoins, la rugosité du parement aval est favorable et par conséquent, les individus dotés de bonnes capacités de reptation parviendront à rejoindre le bief amont à condition que l'écoulement n'y soit pas trop important. L'importante largeur du seuil fait que les zones périphériques de l'écoulement sont donc des voies de passage préférentiel et ce, en périodes de hautes eaux comme en périodes de basses eaux (hormis épisodes de crues). Ce premier seuil engendre donc un retard certain à la migration ainsi qu'une sélection au sein de la population migrante.

Le deuxième seuil rencontré est similaire au précédent en termes de hauteur, de pente et de rugosité. Cependant, la surverse au niveau de ce seuil dépend essentiellement des débits turbinés. Sur un laps de temps très court (quelques heures), il est possible que la mise en fonctionnement (ou l'arrêt) d'un groupe de turbines entraîne la surverse (ou l'absence totale de surverse) du seuil. Ce type de gestion est préjudiciable pour les anguilles qui peuvent soit trouver un parement aval asséché (franchissement impossible), humide (dans quel cas, elles peuvent s'engager et se faire surprendre par l'arrêt d'un groupe de turbines qui engendre la surverse du seuil, les anguilles sont alors chassées vers l'aval), ou alors en surverse lorsque le débit réservé est respecté (la franchissabilité est identique au seuil aval, les anguilles accusent un retard certain à la migration).

Au final, cet obstacle se voit donc attribuer la note de 3/5 (seuil difficilement franchissable, impact important en conditions hydroclimatiques normales). La note obtenue avec la grille ONEMA est identique.
