# ÉTUDE DES CONDITIONS DE MIGRATION ANADROME DE L'ANGUILLE SUR LES FLEUVES CÔTIERS MÉDITERRANÉENS : BERRE, ORBIELU, FRESCUEL, JAUR, GAPEAU, REAL MARTIN, BRAQUE, CAGNE, VAR, PAILLONS

2009 - N°10/16 (ANNEXES)

**Étude des conditions de migration anadrome de l'Anguille  
(*Anguilla anguilla*) sur les fleuves côtiers méditerranéens  
-Berre, Orbieu, Fresquel, Jaur, Gapeau, Real Martin,  
Brague, Cagne, Var, Paillons**

**Campagne d'étude 2009**

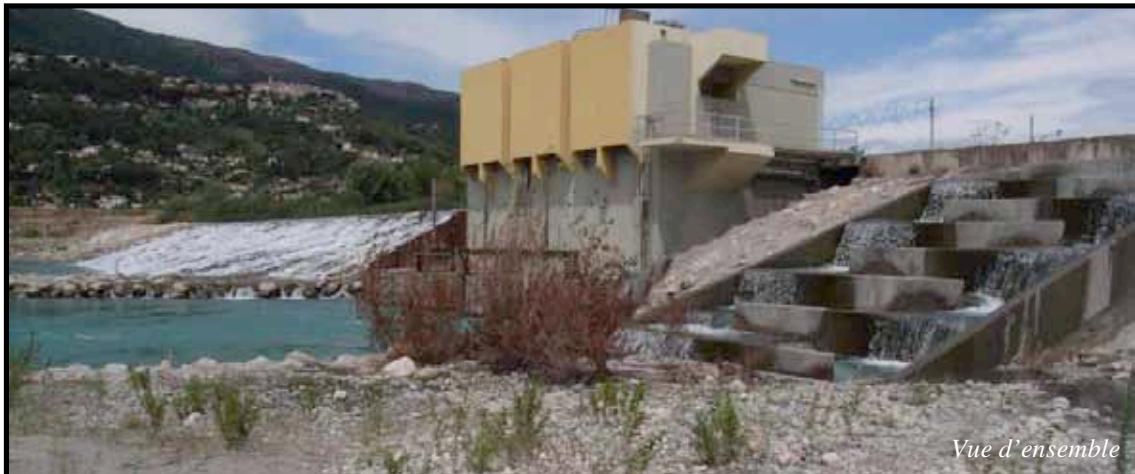
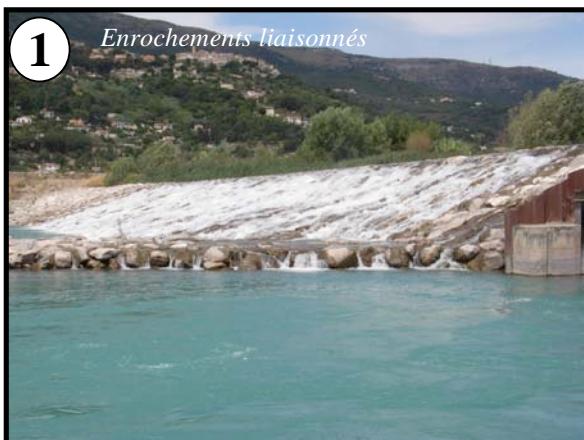
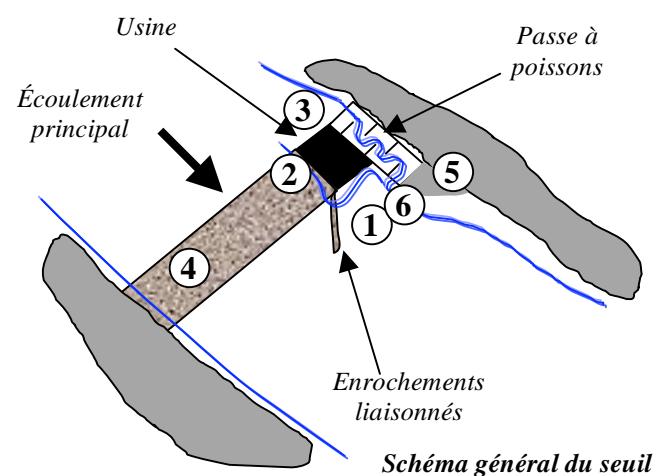
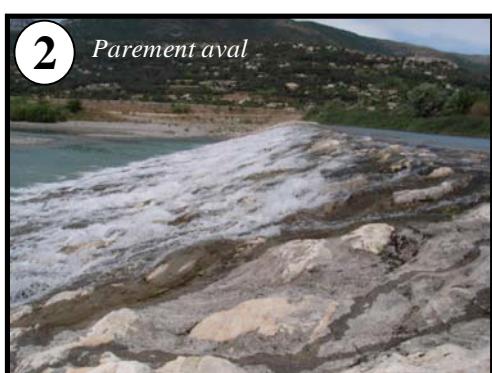
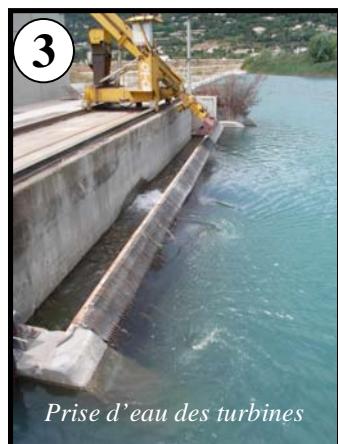
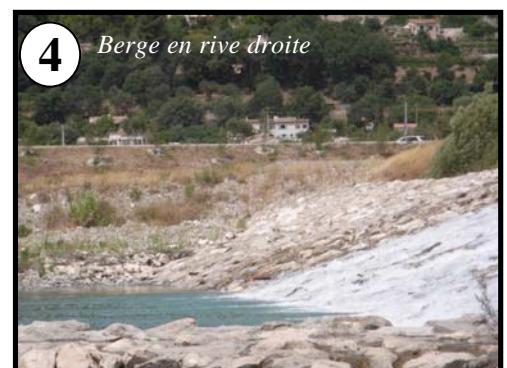
# Var 11 km : Seuil de la microcentrale 5

Entretien : Bon état général

Ce seuil présente un dénivelé très important ainsi qu'une pente défavorable pour la montaison des anguilles. Cependant, les enrochements bétonnés donnent de la rugosité au parement aval et la franchissabilité de cet obstacle est conditionnée par la morphologie des écoulements du parement aval.

Cette dernière dépend fortement de la gestion des turbines de la microcentrale. Sur un laps de temps très court (quelques heures), il est possible que la mise en fonctionnement (ou l'arrêt) d'un groupe de turbines entraîne la surverse (ou l'absence totale de surverse) du seuil. Ce type de gestion est préjudiciable pour les anguilles qui peuvent soit trouver un parement aval asséché (franchissement impossible), humide (dans quel cas, elles peuvent s'engager et se faire surprendre par l'arrêt d'un groupe de turbines qui engendre la surverse du seuil, les anguilles sont alors chassées vers l'aval), ou alors en surverse lorsque le débit réservé est respecté. Dans ce dernier cas, l'écoulement central est tel qu'une sélection peut s'effectuer au sein de la population migrante. Les voies de passage préférentiel se trouvent essentiellement sur les zones périphériques d'écoulement où le parement aval est humidifié et le courant moins important. Les anguilles qui ont les capacités de reposition nécessaires au franchissement de ce seuil doivent donc trouver ces voies avant de pouvoir rejoindre le bief amont.

La passe à poissons située en rive gauche n'est pas une voie effective de passage. Les anguilles doivent être doté de bonnes capacités de nage car les écoulements importants et les ressauts présents entre les différents bassins peuvent en effet être discriminants. La note attribuée à cet obstacle est donc 3/5 (seuil difficilement franchissable) essentiellement à cause de la gestion des turbines. La note obtenue avec la grille ONEMA est identique.

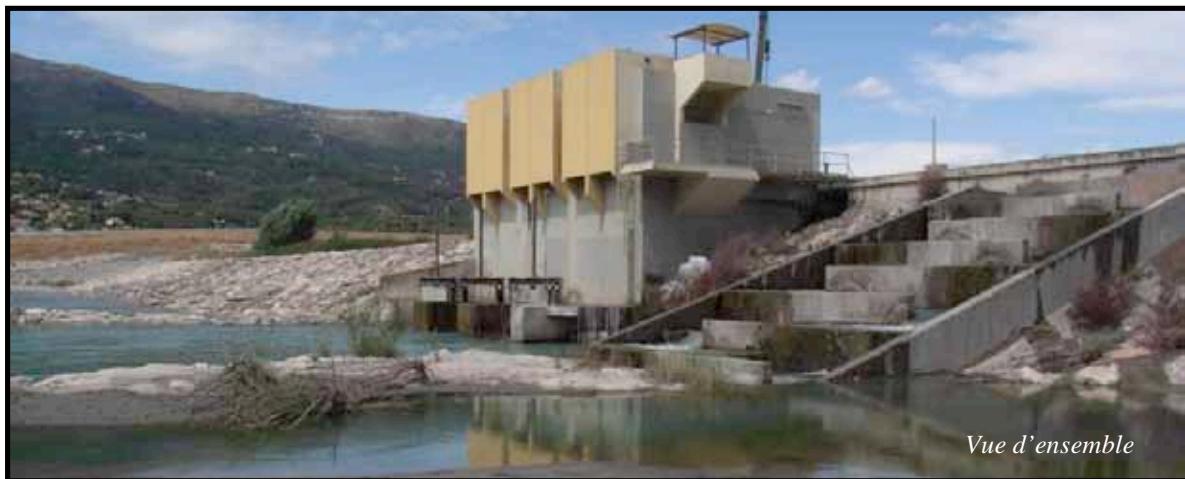
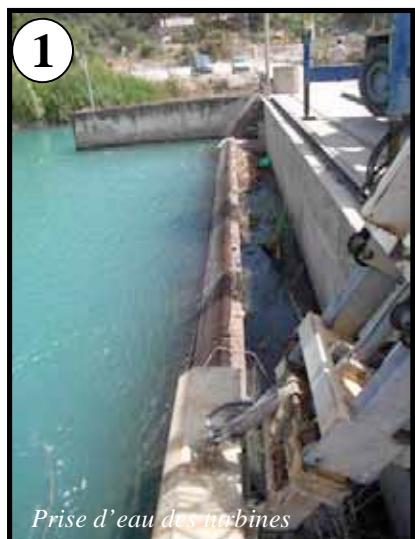
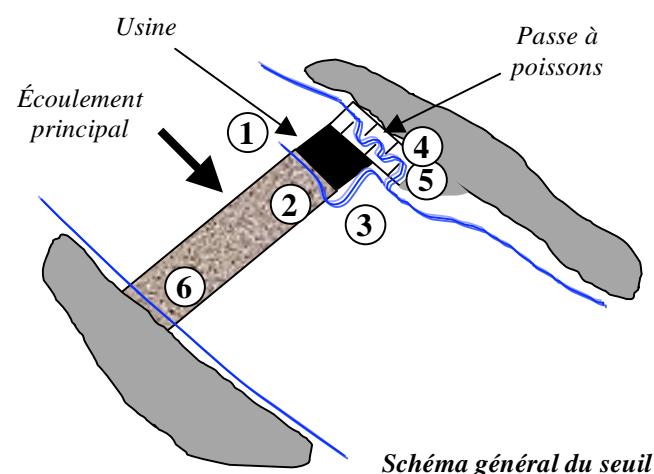
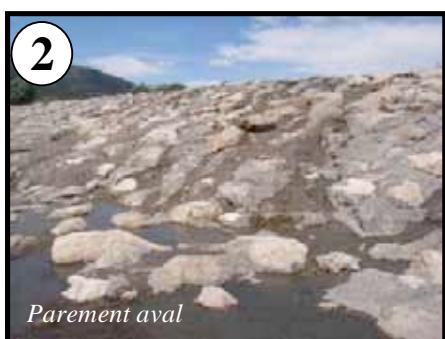
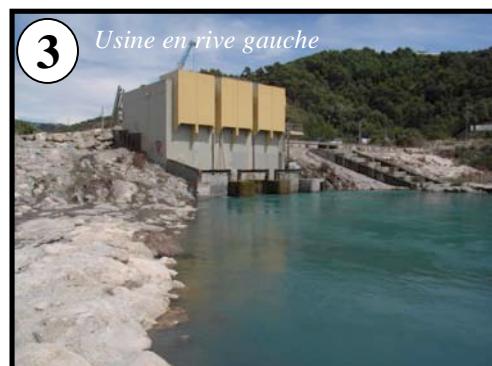
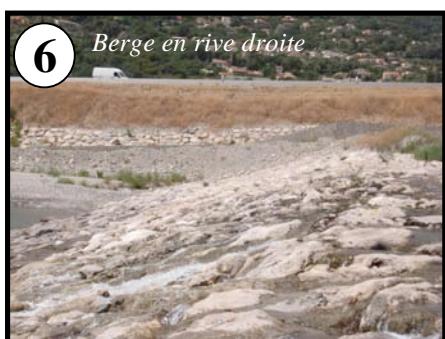
Entretien : Bon état général

Comme sur les autres microcentrales du Var, l'arrêt d'un groupe de turbines peut entraîner la surverse soudaine du seuil. Dans le cas où ce dernier était préalablement humidifié et que des anguilles s'étaient engagées sur son parement aval, les écoulements les chassent vers l'aval. Ce mode de gestion est préjudiciable et il est préférable que le débit de surverse soit le plus homogène possible dans le temps. Les anguilles accuseront un retard à la migration qui correspond au temps mis pour trouver les voies de passage préférentiel, mais une majorité des individus parviendront à rejoindre le bief amont.

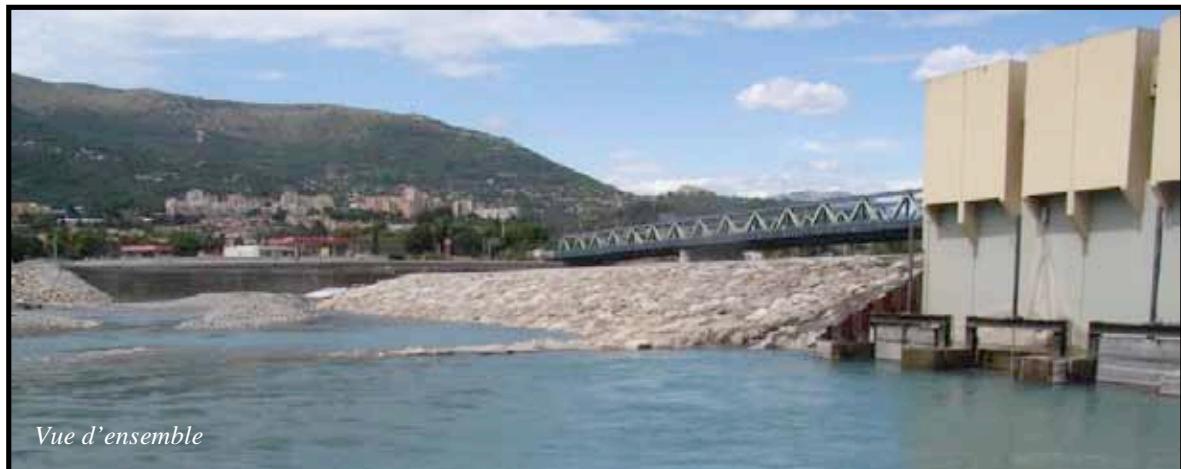
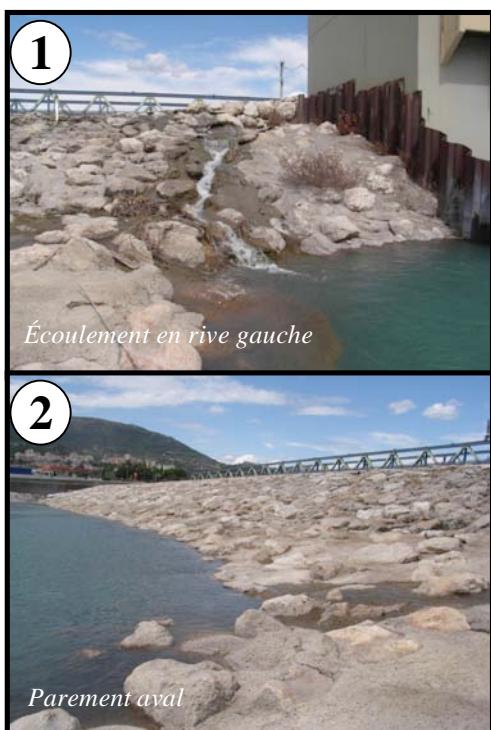
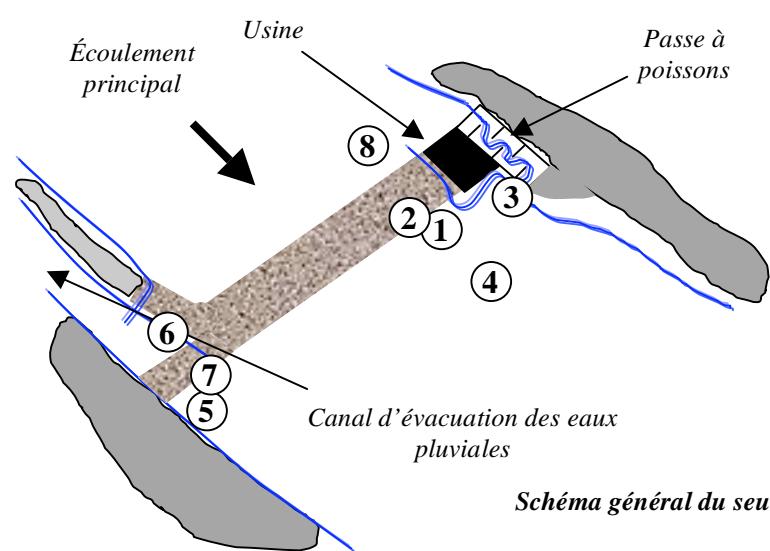
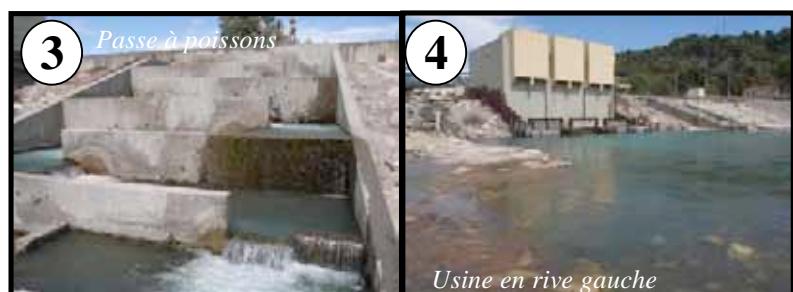
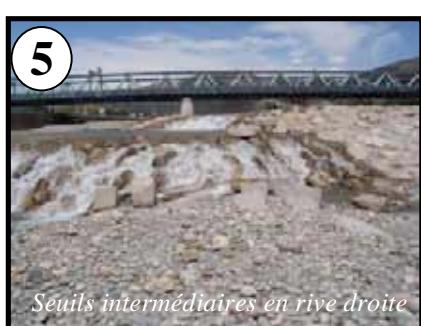
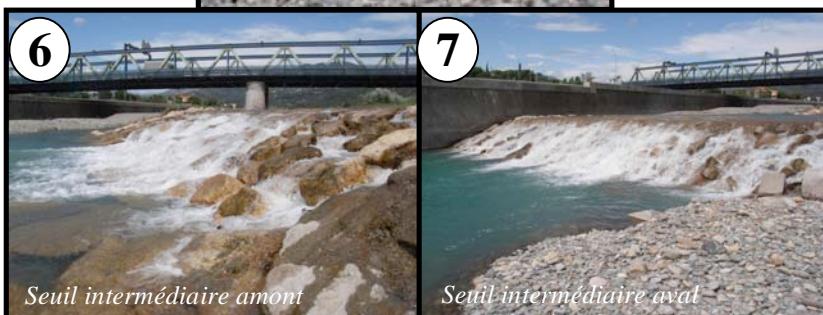
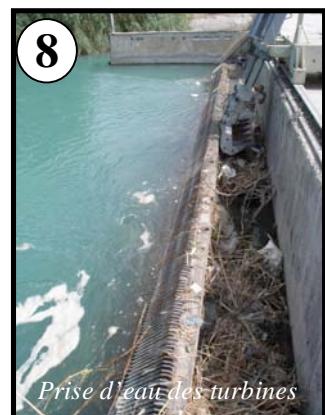
# Var 13 km : Seuil de la microcentrale 7

Le seuil principal de cet obstacle une hauteur et une pente qui sont pénalisantes pour le franchissement des anguilles. Sa rugosité est néanmoins plus favorable à conditions que l'écoulement sur le parement aval ne soit pas trop important. Au même titre que les autres microcentrales du Var, c'est la gestion des turbines de l'usine qui définit la morphologie des écoulements sur ce seuil. En très peu de temps (quelques heures), la mise en route d'un groupe de turbines peut entraîner l'absence de surverse tout comme l'arrêt d'un groupe de turbines peut engendrer des écoulements importants sur le parement aval chassant les anguilles qui s'y trouvent.

Le jour de l'expertise, aucun écoulement n'était présent sur le parement aval du seuil principal. Les anguilles ne pouvaient donc pas rejoindre le bief amont via ce seuil. En rive gauche, la passe à poissons n'est pas considérée efficace pour l'Anguille en raison des courants importants et des chutes entre les bassins. Par contre, les deux seuils situés en rive droite étaient en eau. Ils présentent une rugosité plus importante que le seuil principal (enrochements très grossièrement jointoyés) et le dénivelé à franchir est divisé en deux étapes successives (zones de repos intermédiaires). Les anguilles ont donc la possibilité de rejoindre le bief amont via ces deux seuils malgré un retard certain à la migration.

La note attribuée à cet obstacle est donc 2/5 (franchissable avec risque de blocage et de retard). La note obtenue avec la grille ONEMA est plus sévère mais la présence des seuils en rive droite rend le franchissement plus efficace.

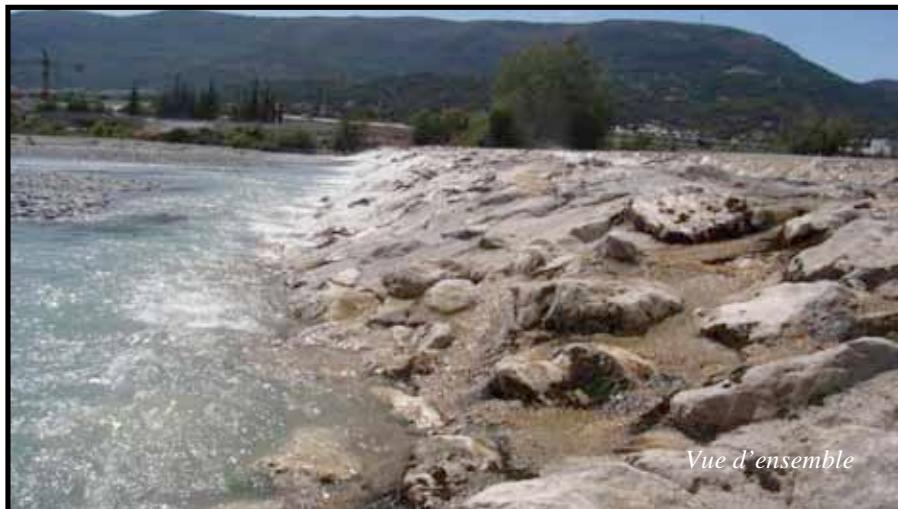
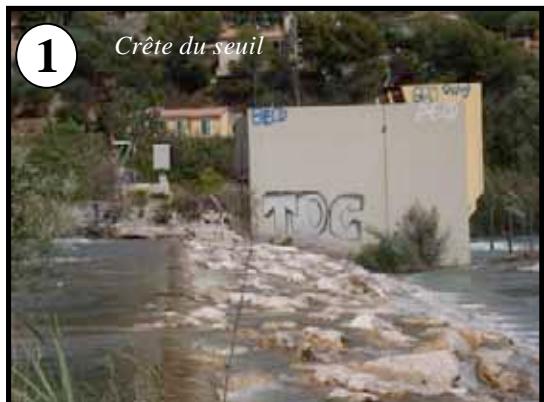
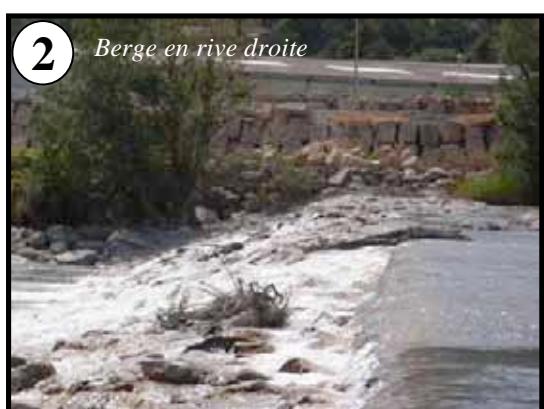
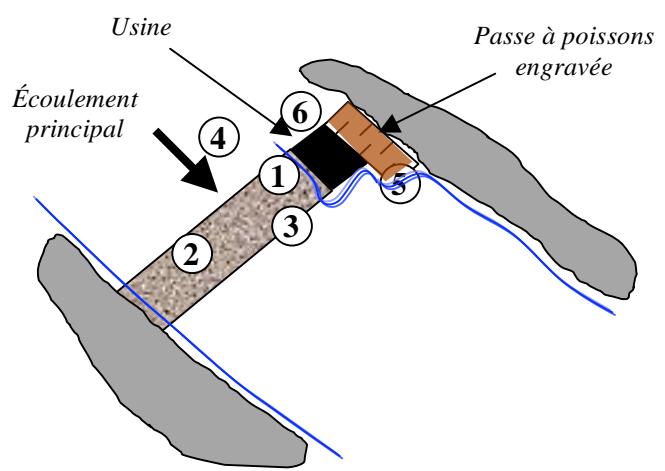
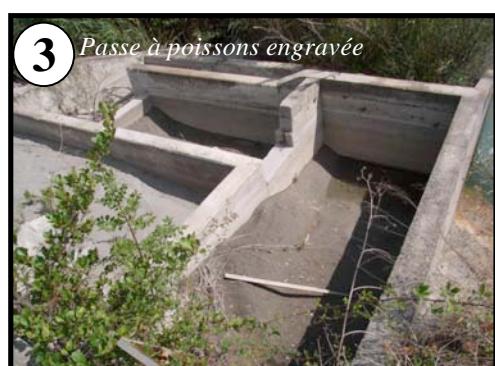
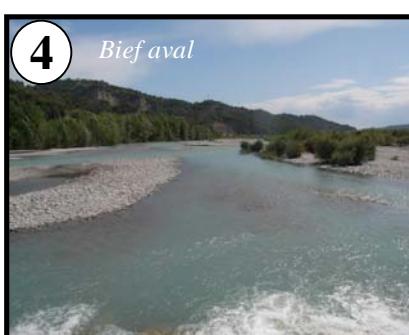
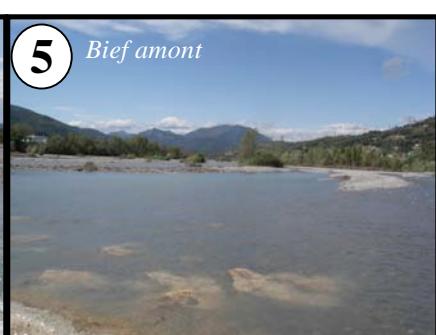
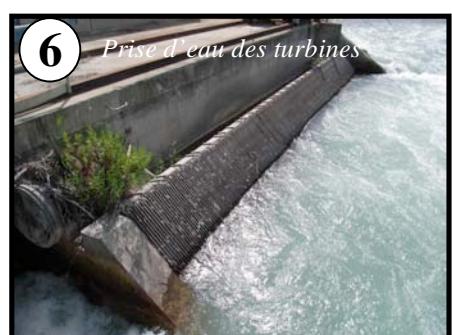
# Var 15,5 km : Seuil de la microcentrale 9

La hauteur et la pente de cet obstacle sont moins pénalisantes que celles des seuils rencontrés à l'aval. De plus, la rugosité du parement aval est favorable à la reptation des anguilles. Ainsi les individus migrants n'auront pas de difficultés à atteindre la crête de ce seuil en conditions de basses eaux. Néanmoins, hormis à l'extrémité droite de l'obstacle, un petit ressaut crée une accélération du courant sur toute sa largeur. Par conséquent, seuls les individus dotés des capacités de nage adéquates pourront franchir la crête du seuil.

En conditions de hautes eaux, l'écoulement sur le parement aval est plus important et les zones de reptation sont moins nombreuses. Le passage reste cependant possible en rive droite par la berge enrochée.

Par conséquent, la note attribuée à ce seuil est 2/5 (franchissable avec risque de retard ou de blocage en conditions hydroclimatiques limitantes). La note obtenue avec la grille ONEMA aurait pu faire pencher la note d'expertise à 1/5 mais l'accélération en crête de seuil engendre une sélection sur la population migrante.

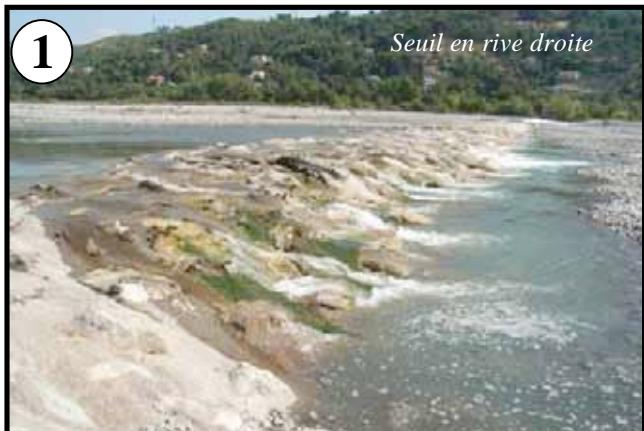
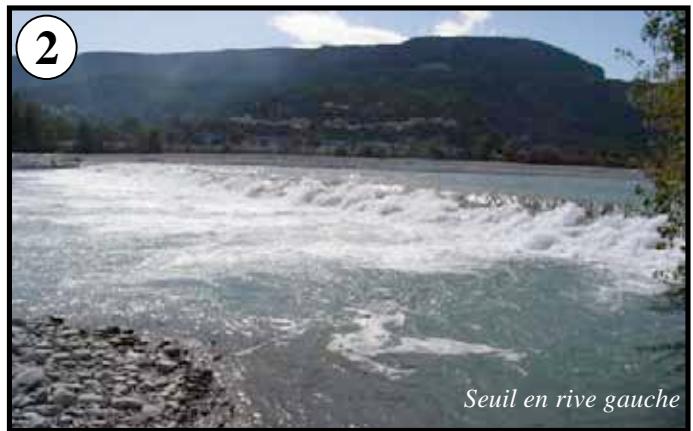
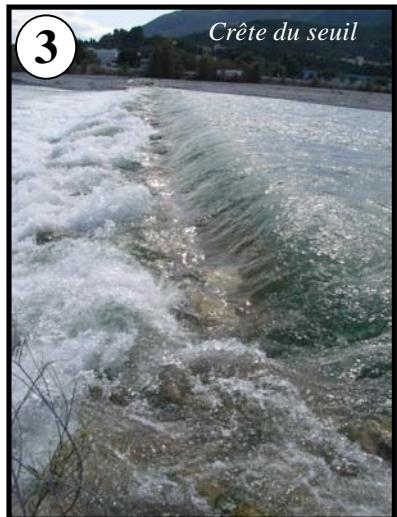
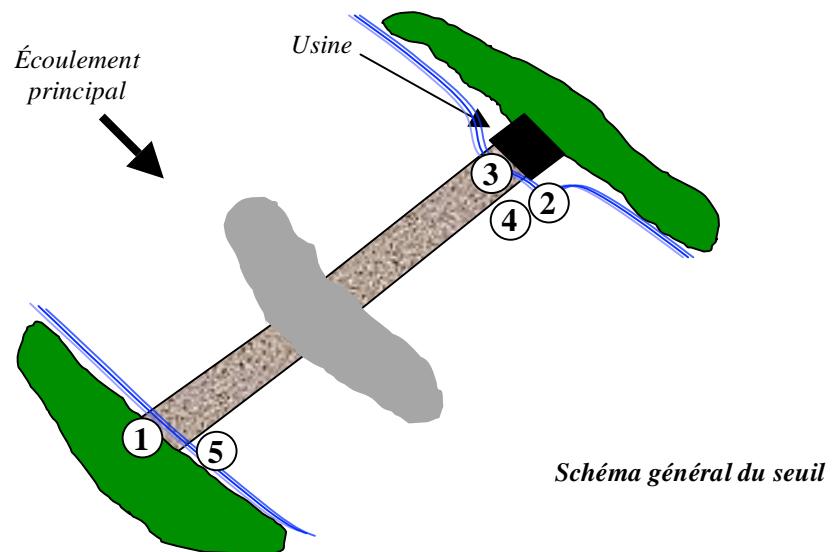
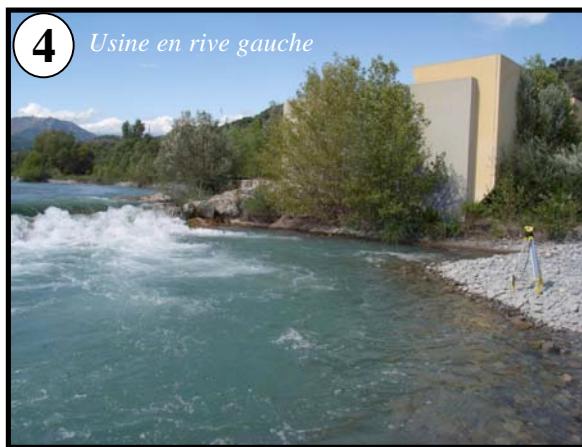
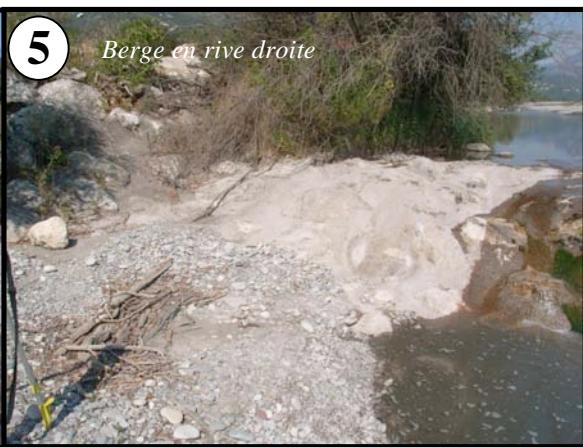
# Var 16,5 km : Seuil de la microcentrale 10

Par conséquent, la note attribuée à cet obstacle est 2/5 (franchissable avec risque de retard ou de blocage en conditions hydroclimatiques limitantes). La note obtenue avec la grille ONEMA aurait pu faire tendre la note d'expertise vers 1/5 mais la présence de l'accélération de courant en crête de seuil est un frein à la migration.

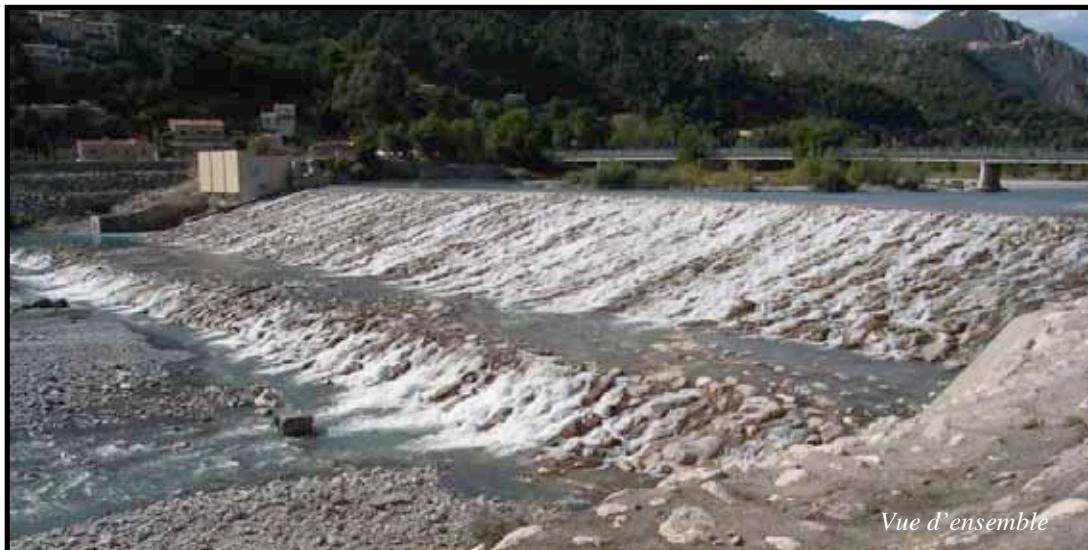
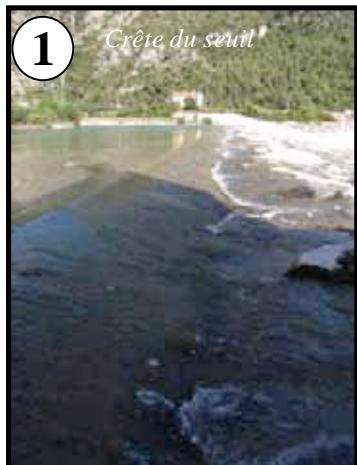
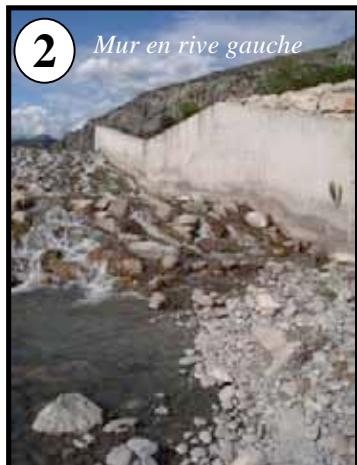
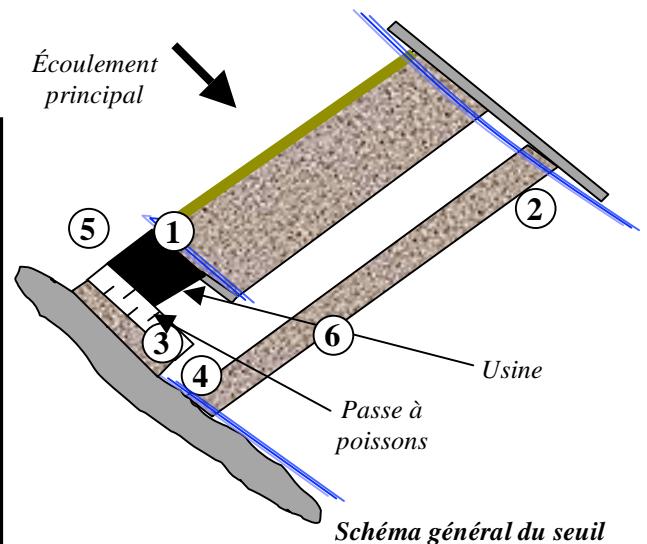
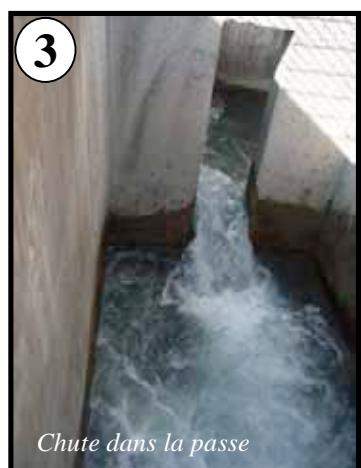
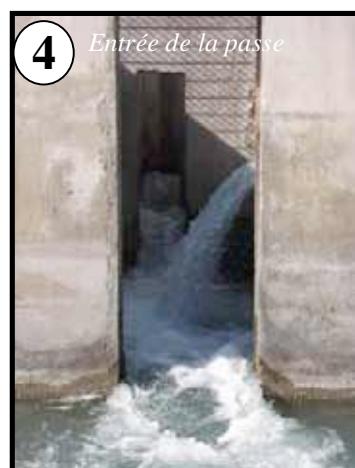
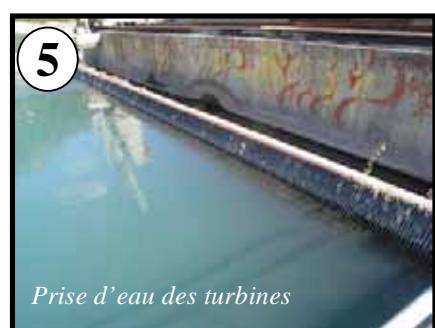
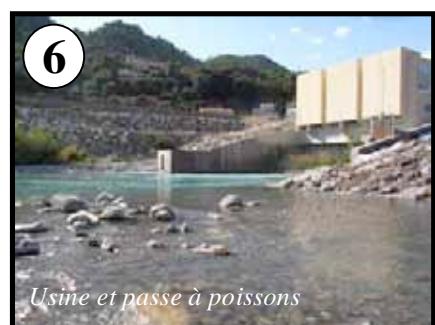
C'est la gestion des turbines de l'usine hydroélectrique qui conditionne la morphologie de ces écoulements. La réglementation impose à l'exploitant d'assurer un débit de surverse de  $3,25 \text{ m}^3/\text{s}$ , cependant, celui-ci n'est pas toujours respecté étant donné que la mise en route d'un groupe de turbines peut entraîner sur un laps de temps très court (quelques heures) l'absence totale de surverse. Dans ce cas là, les anguilles n'ont d'autres choix que d'emprunter la passe à poissons présente en rive droite mais cette dernière n'est pas adaptée à l'Anguille.

L'arrêt d'un groupe de turbines peut aussi être préjudiciable pour l'Anguille en montaison car dans le cas où des individus migrant se trouvent sur le parement aval, la mise en surverse soudaine du seuil (avec des écoulements importants) est susceptible de les chasser vers l'aval. Néanmoins, la largeur importante et la rugosité de ce seuil devraient limiter ce phénomène. Il n'empêche pas que la hauteur très imposante reste l'un des critères les plus pénalisants de cet obstacle.

La note d'expertise attribuée à ce seuil est par conséquent de 3/5 (seuil difficilement franchissable, impact important quelques soient les conditions hydroclimatiques). La note obtenue avec la grille ONBEMA est identique.

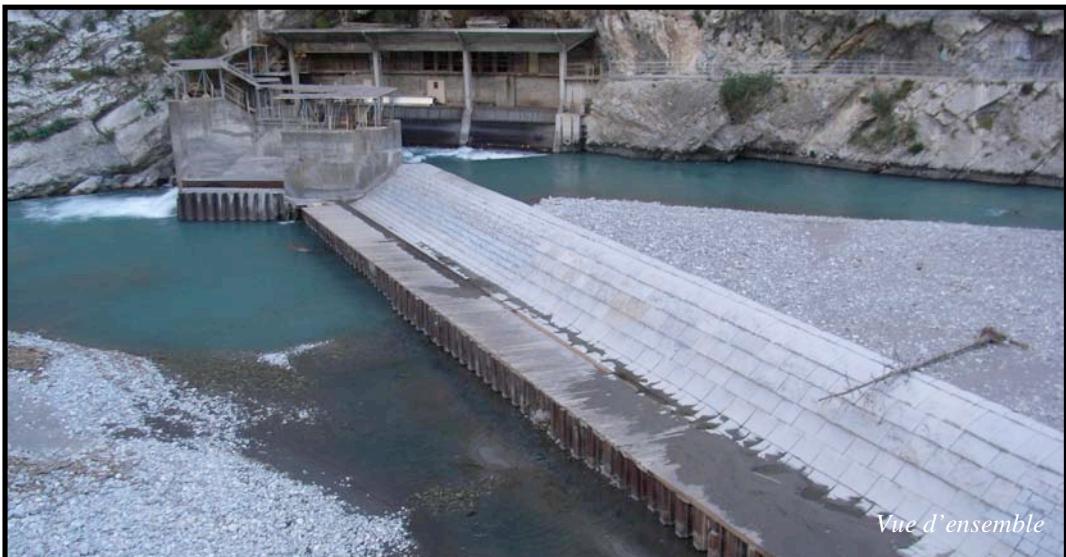
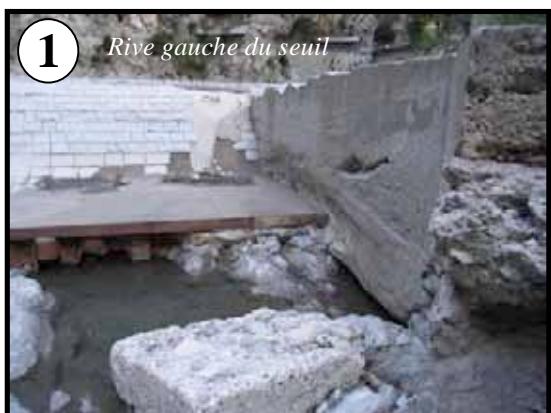
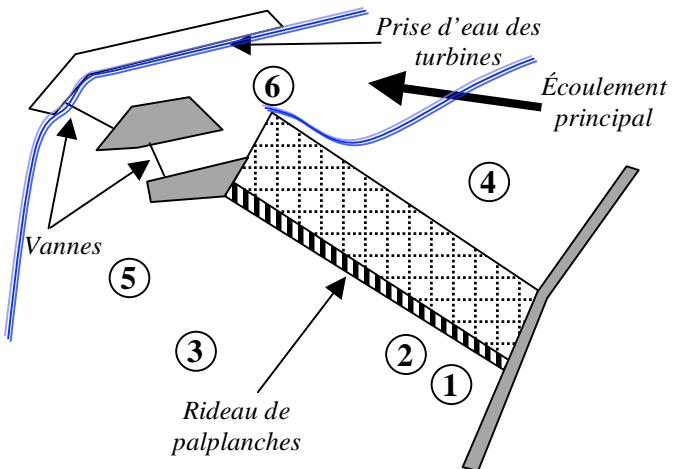
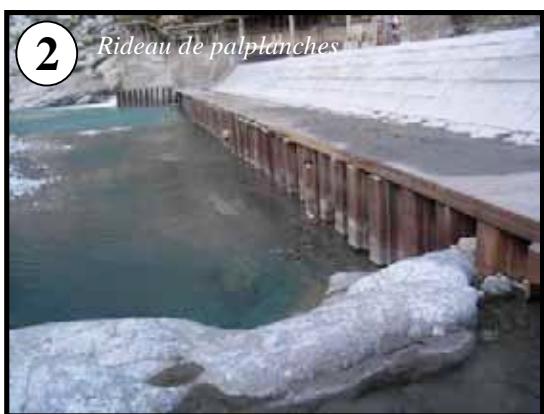
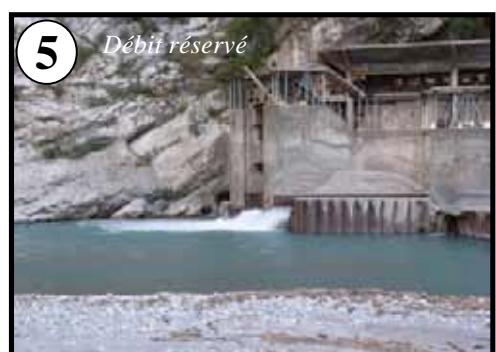
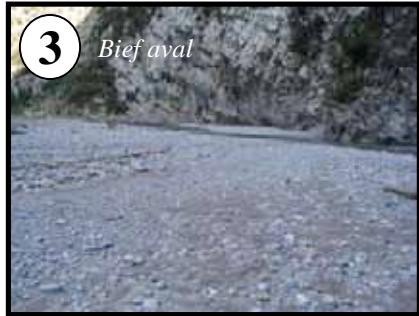
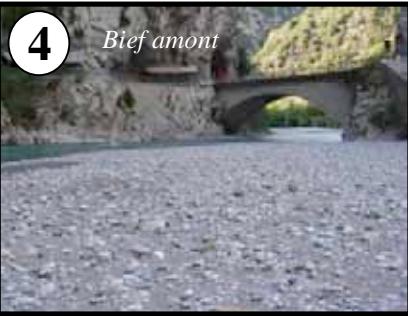
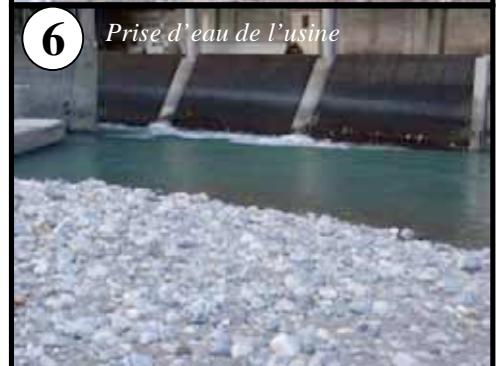
Quelques soient les conditions hydroclimatiques, le passage des anguilles est compromis. Seul un épisode de crue (ennoiement du seuil) permettrait à de rares individus de rejoindre le bief amont.

À noter que le gestionnaire de cet obstacle (EDF) a prévu la construction d'une passe à anguilles (rampe à plots) en rive droite du seuil pour l'été 2010. Ainsi, sous condition de la réalisation des travaux et de l'efficacité de la passe, la note d'expertise se verrait réduite à 2/5.

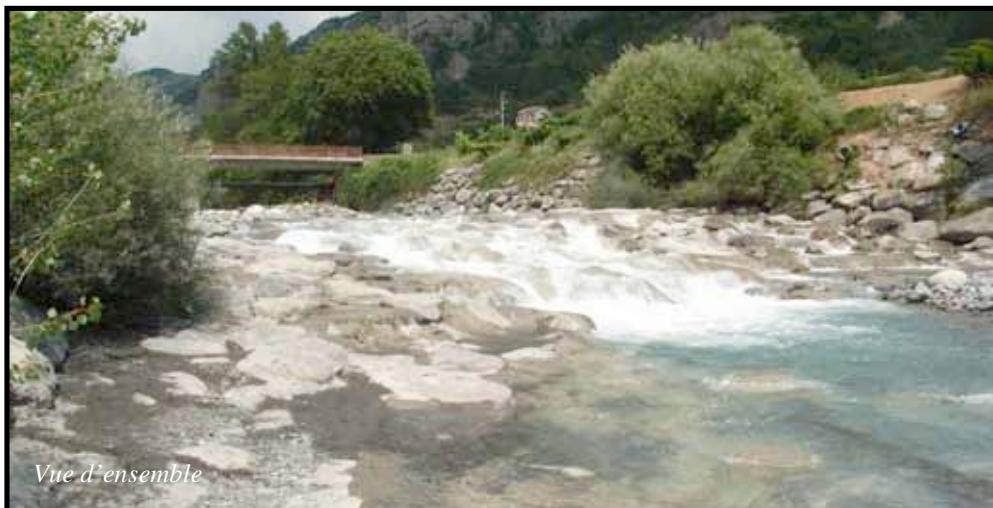
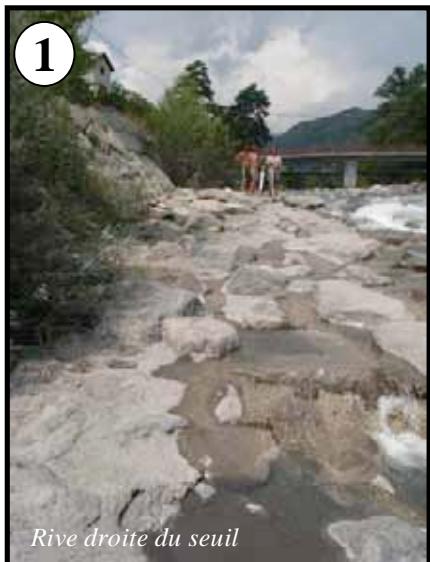
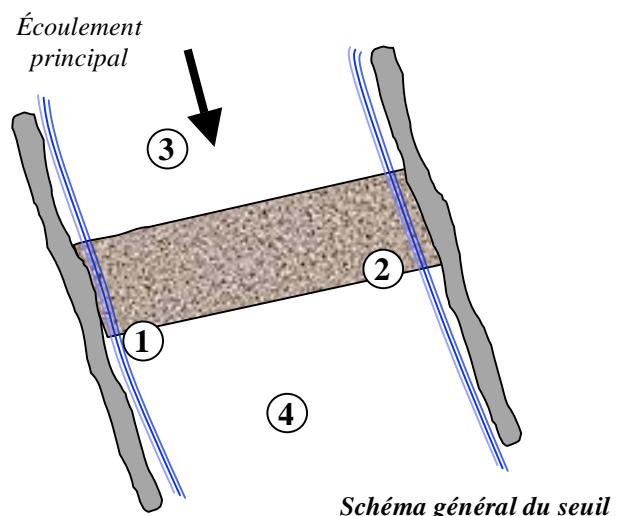
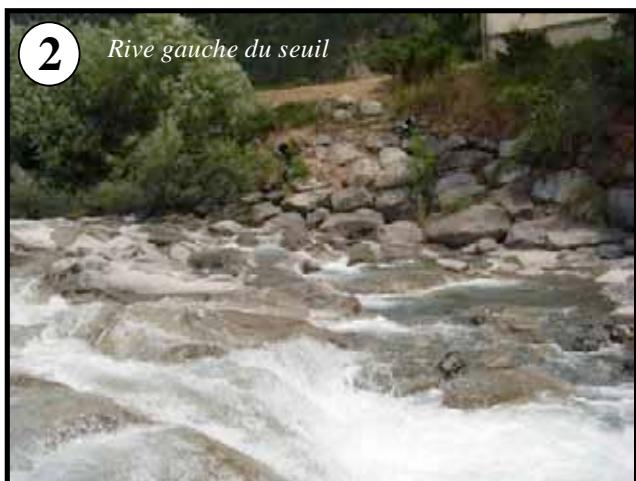
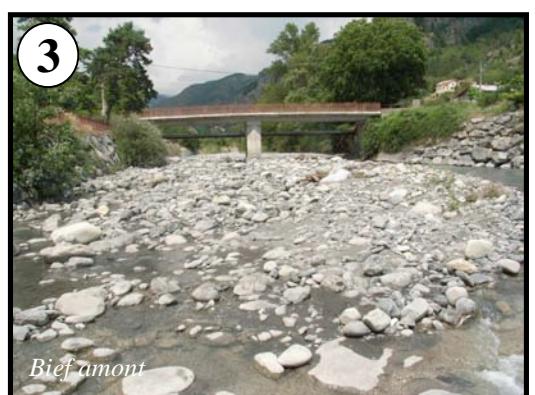
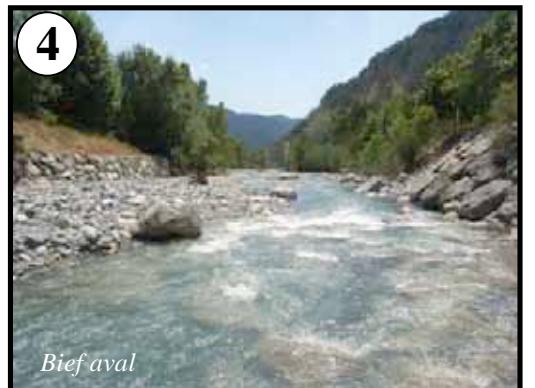
# Var 91 km : Seuil de Guillaumes

Bien que la hauteur du seuil soit pénalisante pour la migration des anguilles, la pente et la rugosité du parement aval efface cet effet néfaste. Ainsi, en conditions de basses eaux, les écoulements du Var sont importants uniquement sur la partie centrale du seuil et les écoulements périphériques offrent des zones de réptation aux individus ne parvenant pas à emprunter la veine d'eau centrale.

En conditions de hautes eaux, les anguilles sont susceptibles de se faire chasser vers l'aval sur une plus grande partie du seuil mais au niveau de la berge en rive gauche, les enrochements ralentissent le courant et des voies de passage préférentiel sont présentes.

Par conséquent, cet obstacle est franchissable par l'Anguille avec un risque de retard uniquement en conditions hydroclimatiques limitantes. La note d'expertise attribuée est 2/5. La note obtenue avec la grille ONEMA est identique.

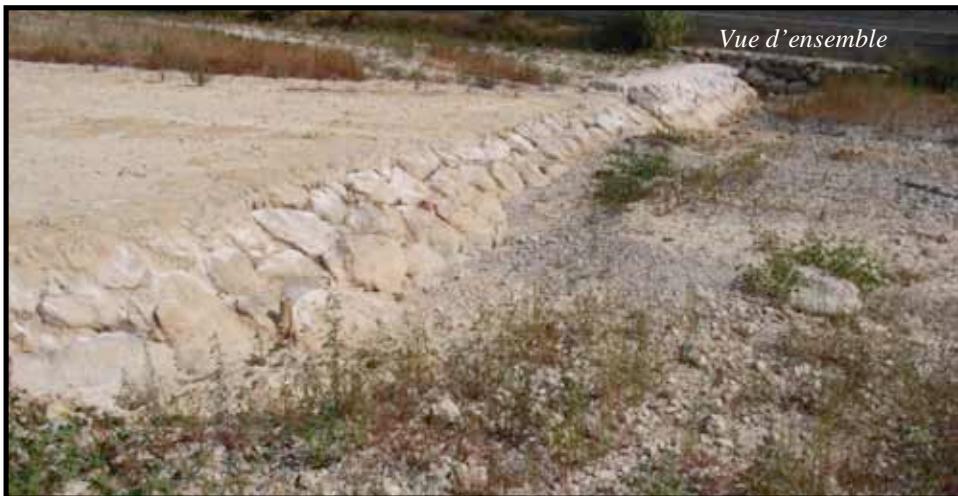
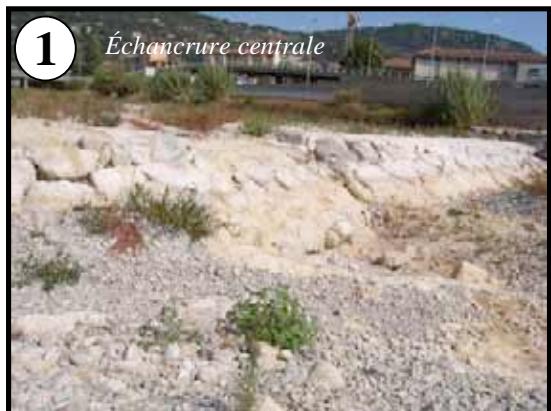
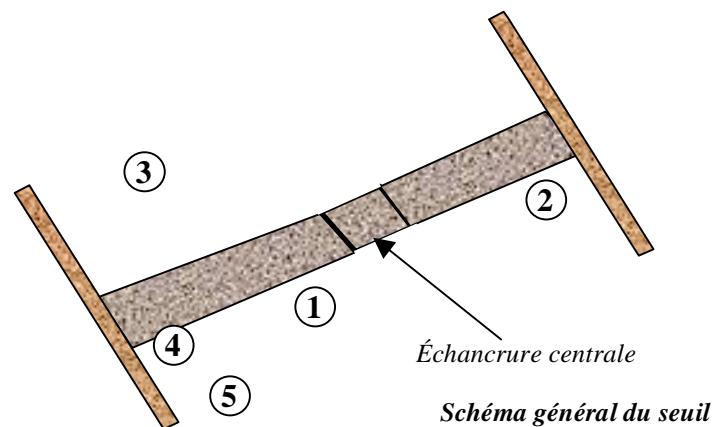
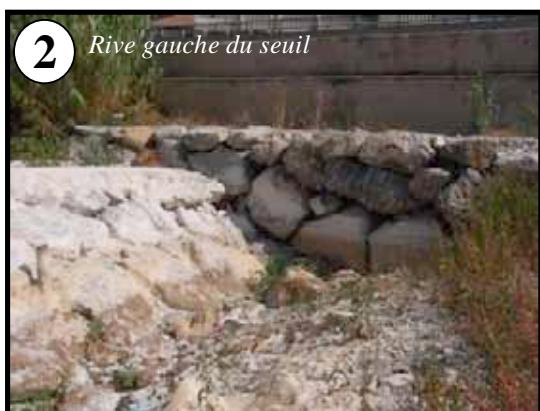
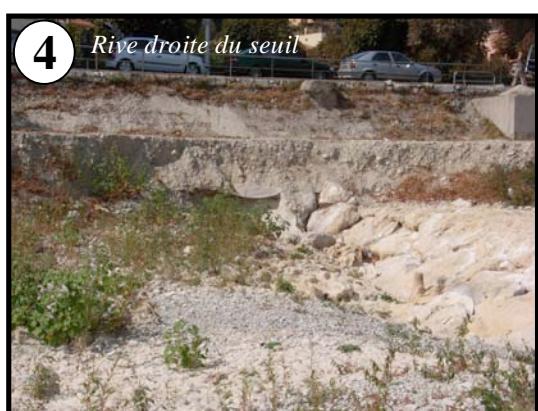
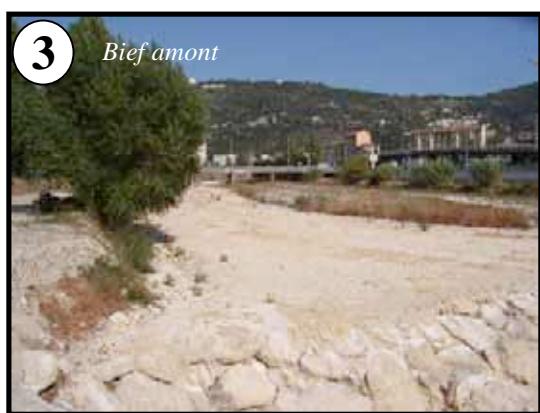
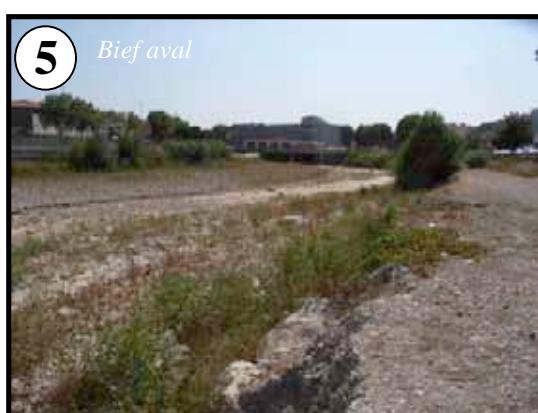
# Paillons 3,5 km : seuil du pont des abattoirs

- L'écoulement s'effectue uniquement dans l'échancrure centrale et entraîne une sélection au sein de la population migrante. Il est très probable qu'il soit assez important pour chasser certains individus vers l'aval du seuil. Des conditions climatiques favorables (pluie notamment), entraînant l'humidification des parois du parement aval, doivent rendre le franchissement possible par reptation.

Cet obstacle peut donc avoir un impact sur la migration des anguilles en conditions hydroclimatiques limitantes. La note qui lui est attribuée est 2/5 (franchissable avec risque d'impact). La note obtenue avec la grille ONEMA est plus sévère, néanmoins, quel que soit l'écoulement (hormis assec), le franchissement est considéré possible.

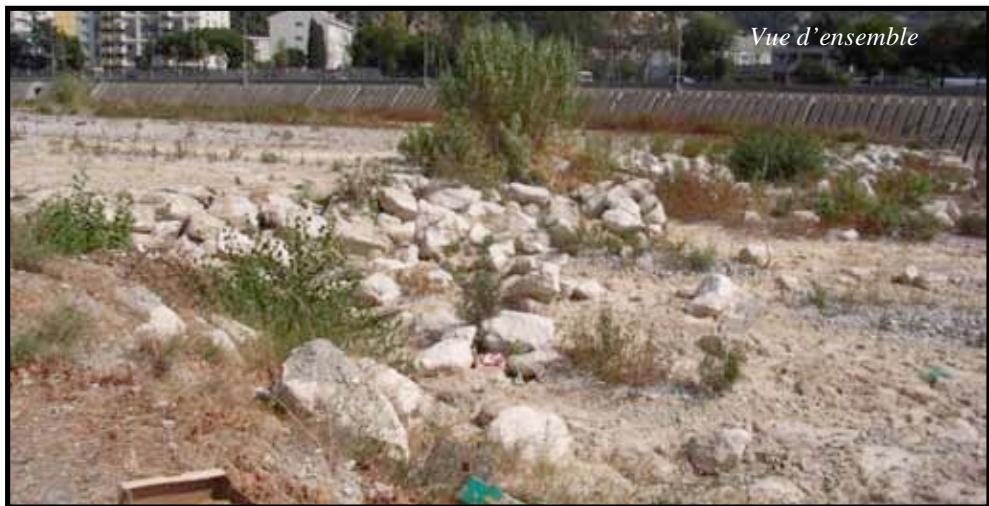
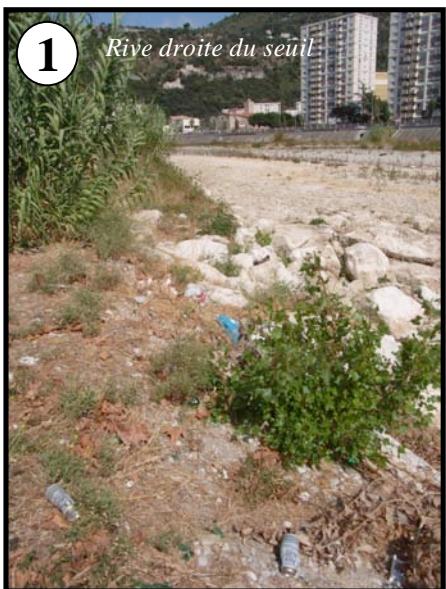
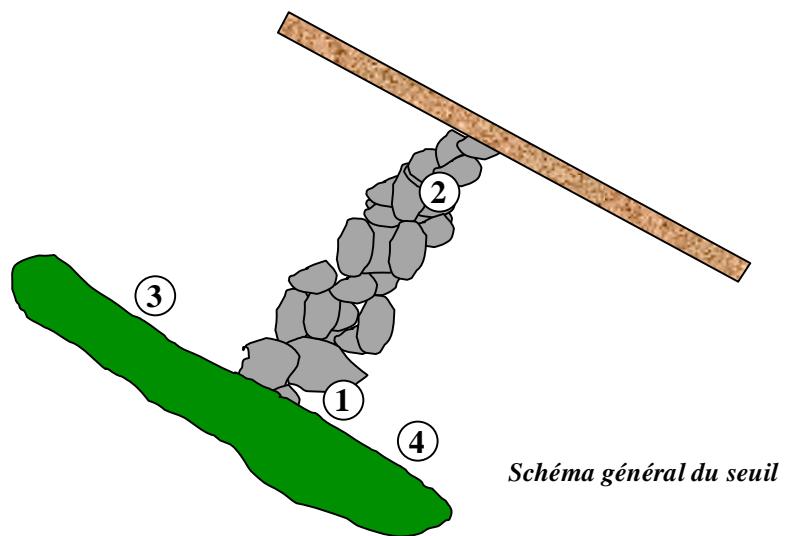
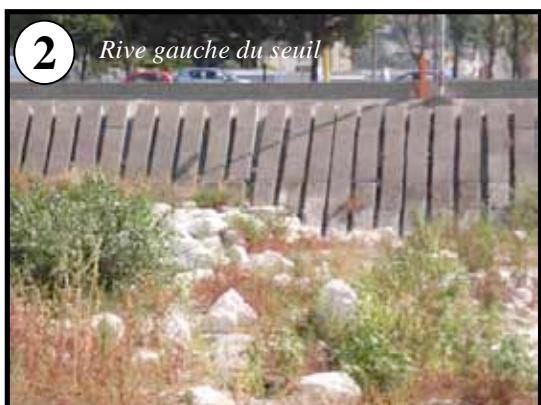
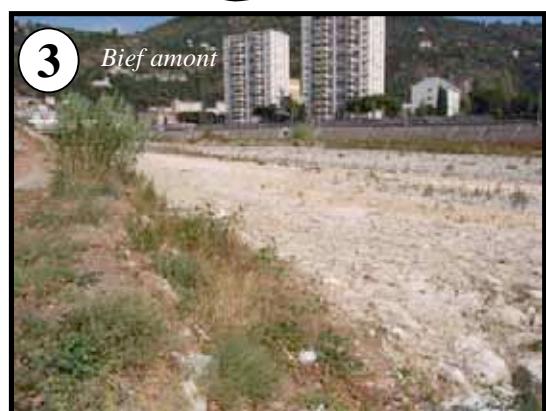
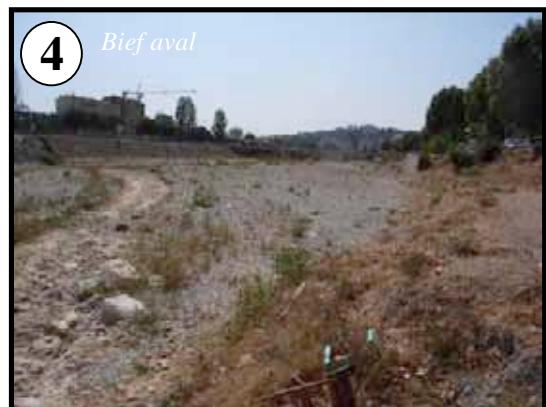
# Paillons 3,7 km : seuil aval du pont Cotty

1 / 5

Entretien : Végétation sur le parement aval, seuil fusible

Equipement : Pas de dispositif de franchissement

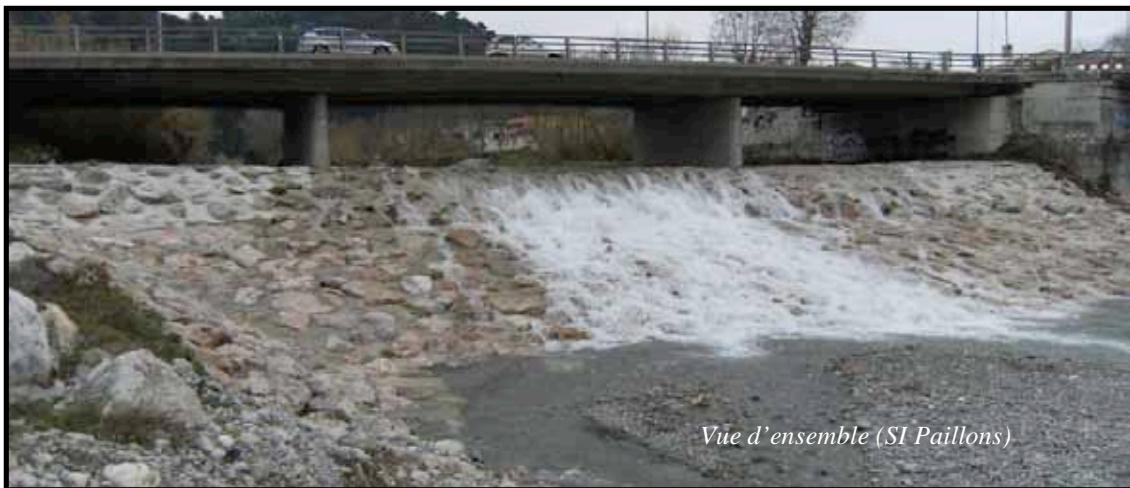
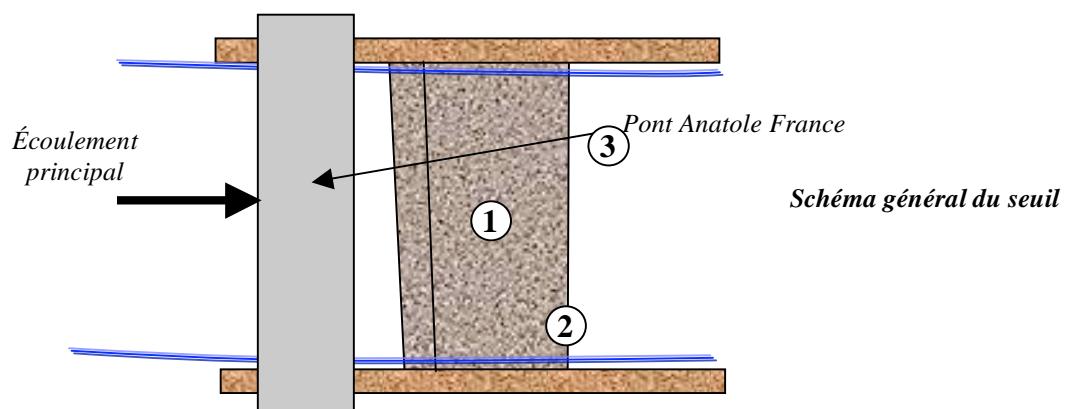
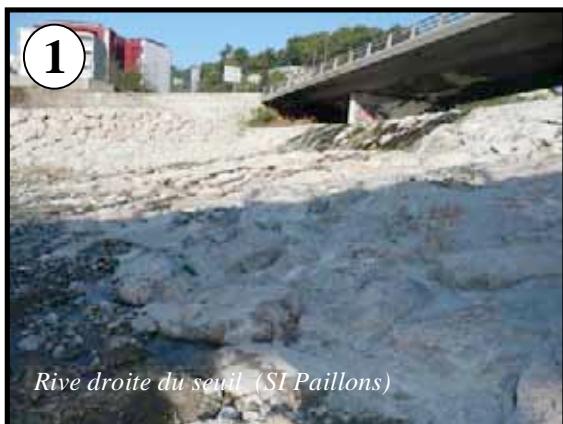
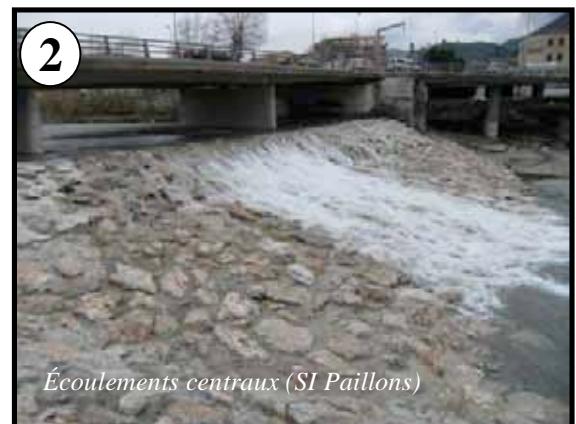
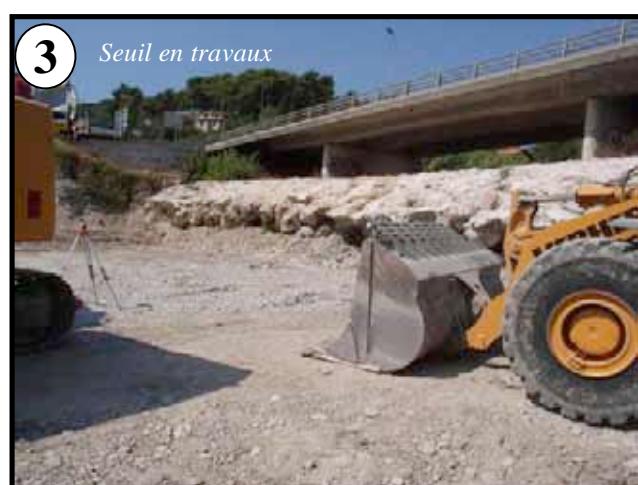
# Paillons 7,5 km : seuil Anatole France

2 / 5

Entretien : Travaux de réaménagement effectués en 2009

Equipement : Pas de dispositif de franchissement

En période de basses eaux, les écoulements sur le parement aval sont limités mais l'humidification suffit à permettre aux anguilles de rejoindre le bief amont.

Par conséquent, la note attribuée à ce seuil est 2/5 (franchissable avec risque de retard ou de blocage en conditions hydroclimatiques limitantes). La note obtenue avec la grille ONEMA est plus sévère en raison de la hauteur importante du seuil, mais sa grande largeur fait que la majeure partie de l'année, des zones favorables au franchissement sont présentes.
