# ÉTUDE DES CONDITIONS DE MIGRATION ANADROME DE L'ANGUILLE SUR LES FLEUVES CÔTIERS MÉDITERRANÉENS : BERRE, ORBIELU, FRESCUEL, JAUR, GAPEAU, REAL MARTIN, BRAQUE, CAGNE, VAR, PAILLONS

2009 - N°10/16 (ANNEXES)

**Étude des conditions de migration anadrome de l'Anguille  
(*Anguilla anguilla*) sur les fleuves côtiers méditerranéens  
-Berre, Orbieu, Fresquel, Jaur, Gapeau, Real Martin,  
Brague, Cagne, Var, Paillons**

**Campagne d'étude 2009**

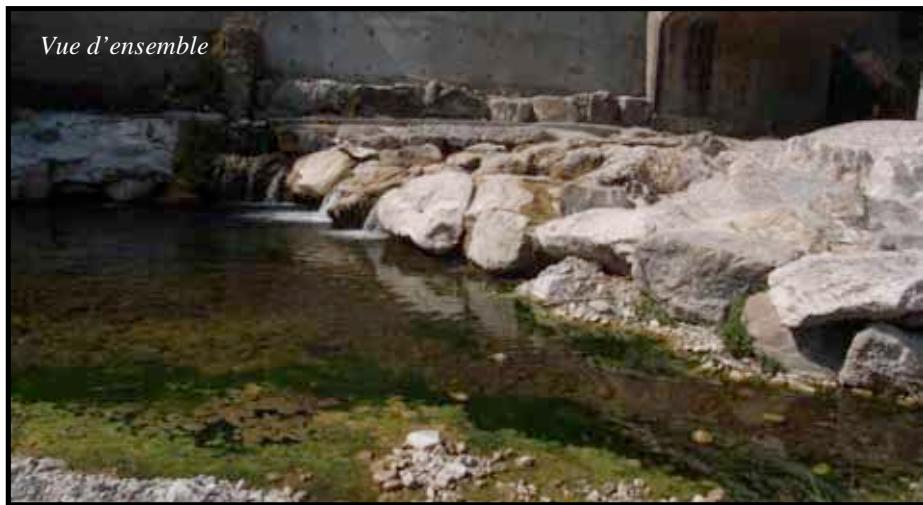
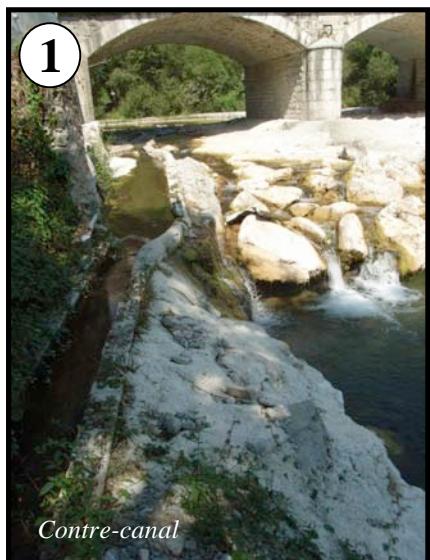
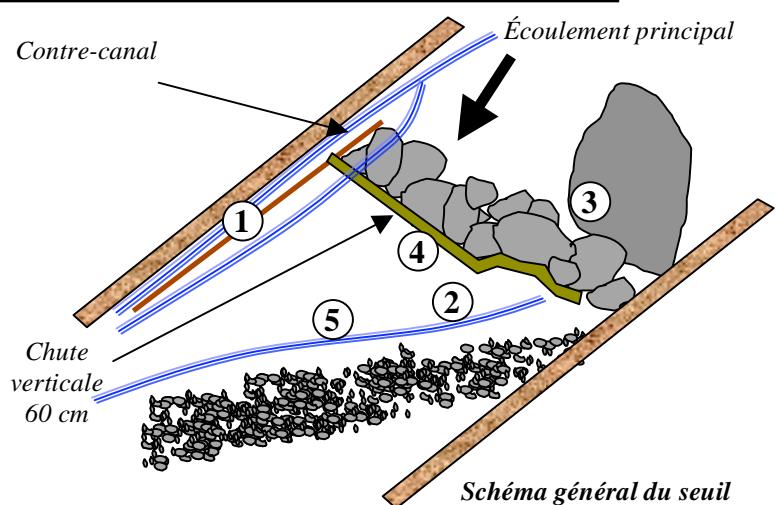
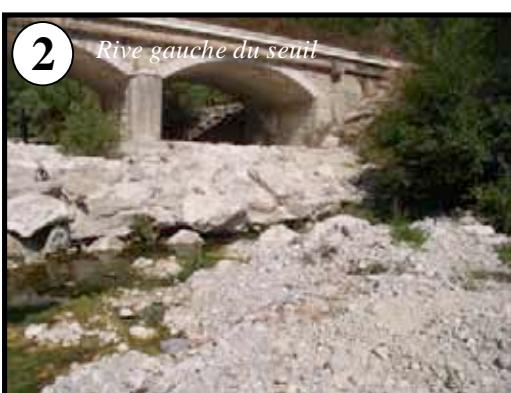
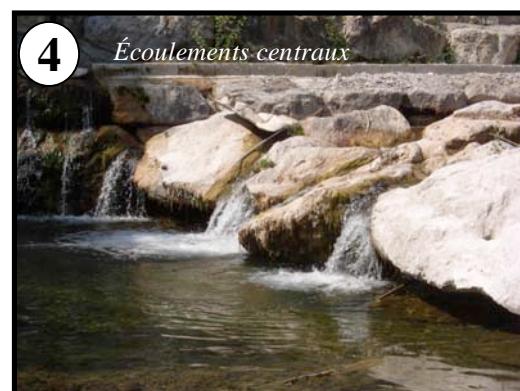
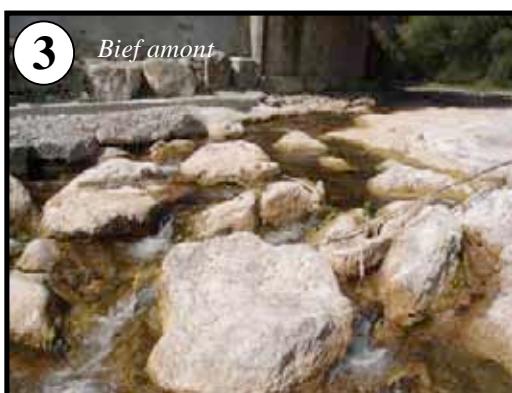
# Paillons 14 km : seuil de Chateauvieux

3 / 5

Entretien : bon état général, projet de réaménagement

Equipement : Pas de dispositif de franchissement

La partie verticale en pied de seuil est rédhibitoire pour le franchissement par les anguilles. Dans les conditions hydroclimatiques semblables à celles rencontrées le jour de l'expertise (basses eaux), cet obstacle est totalement étanche à la montaison des individus migrants.

Par conséquent, la note attribuée à cet obstacle est 3/5 (seuil difficilement franchissable, impact important quels que soient les conditions hydroclimatiques). La note obtenue avec la grille ONEMA est identique.

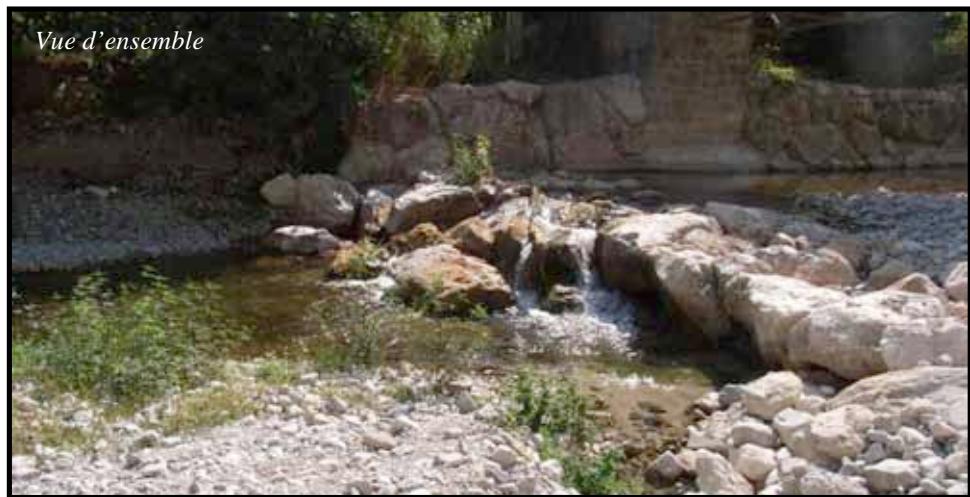
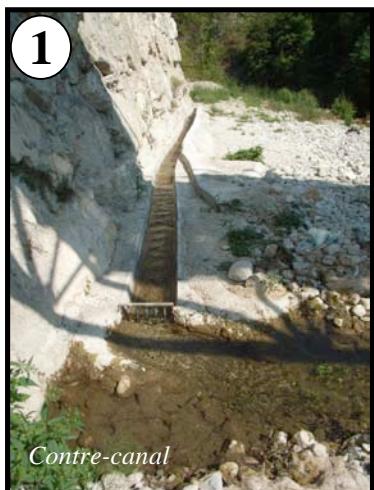
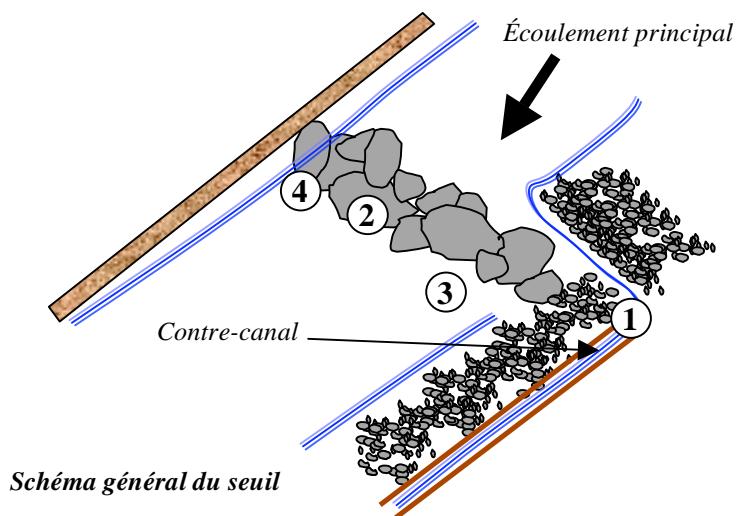
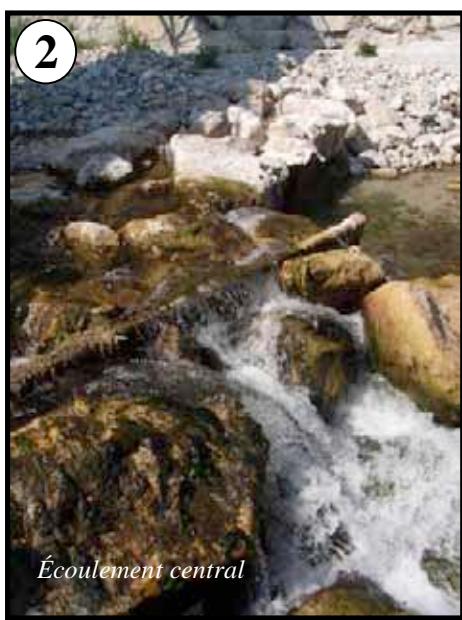
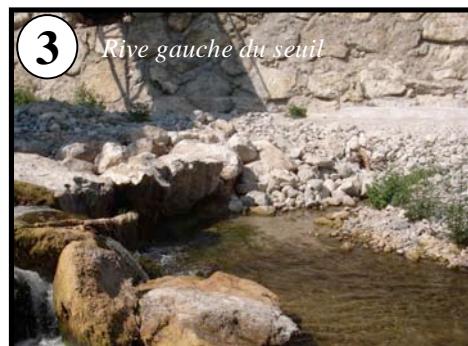
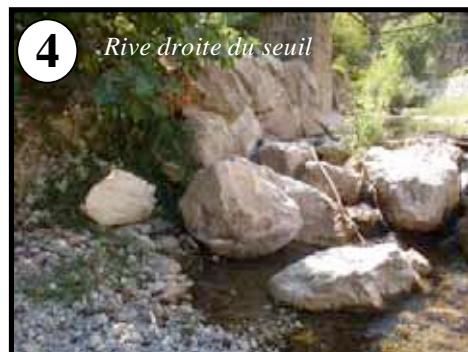
# Paillons 14,5 km : seuil des Mazuès

2 / 5

Entretien : bon état général

Equipement : Pas de dispositif de franchissement

Ce seuil possède des caractéristiques physiques favorables au passage des anguilles. Il présente en effet un parement aval très rugueux grâce à la présence des enrochements qui le constituent. De plus, sa hauteur n'est pas très importante et l'hétérogénéité des écoulements multiplie les voies de passage préférentiel. Cependant, un petit ressaut vertical est présent au niveau de l'écoulement central en crête de seuil et peut engendrer une sélection au sein de la population migrante dans les conditions hydroclimatiques similaires à celles rencontrées le jour de l'expertise (basses eaux).

En conditions de hautes eaux, le dénivelé entre le bief amont et le bief aval diminue et grâce aux enrochements, les anguilles peuvent trouver des zones de repos où les écoulements sont moins importants. Certains individus peuvent aussi rejoindre le bief amont par la rive gauche du seuil.

Par conséquent, la note attribuée à cet obstacle est de 2/5 (franchissable avec risque de retard en conditions hydroclimatiques limitantes). La note obtenue avec la grille ONEMA est moins importante, mais la présence du ressaut vertical sur la partie centrale de l'écoulement est un risque de retard à la migration lors des étiages.

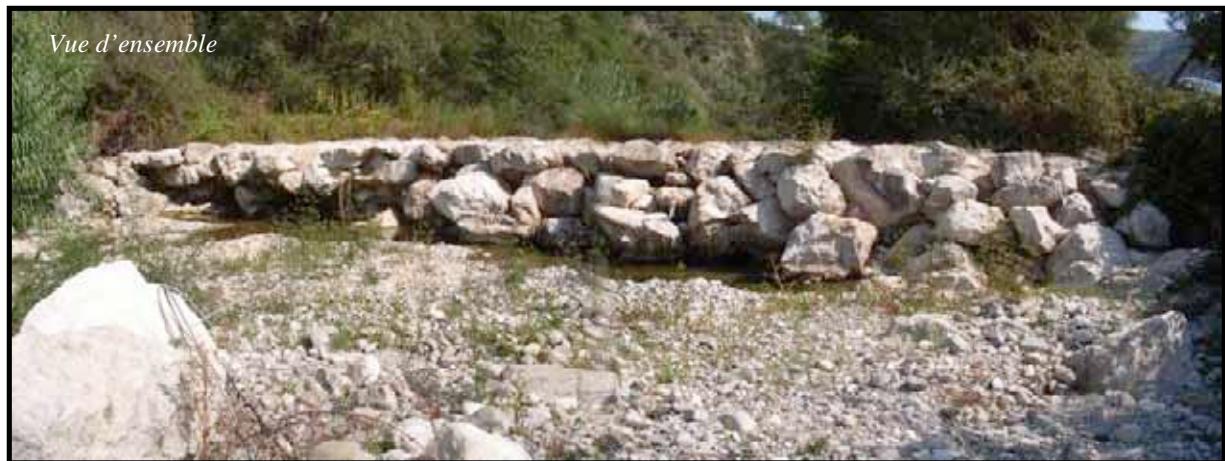
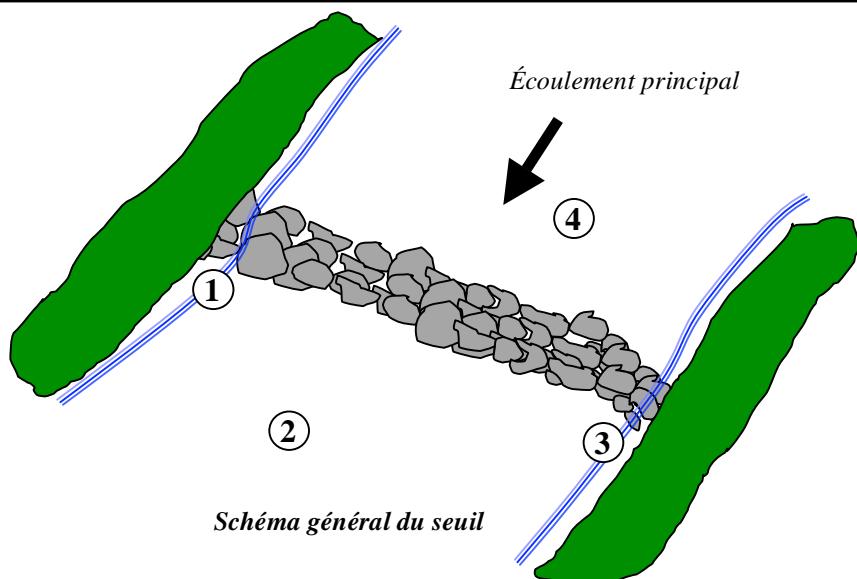
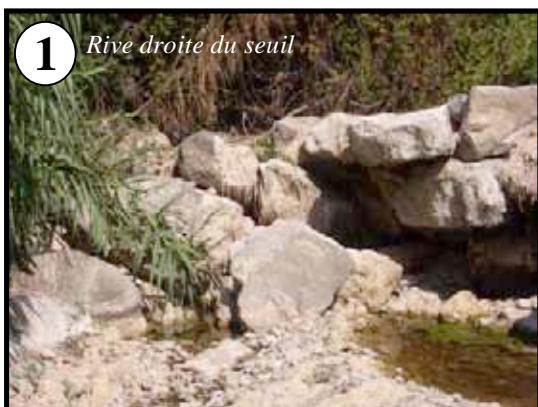
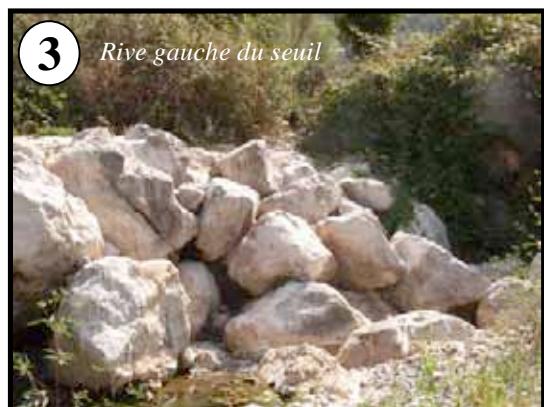
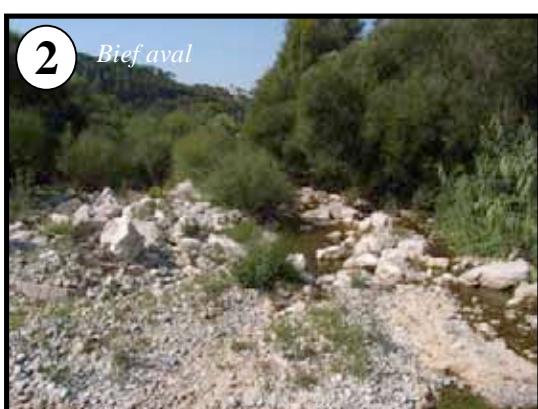
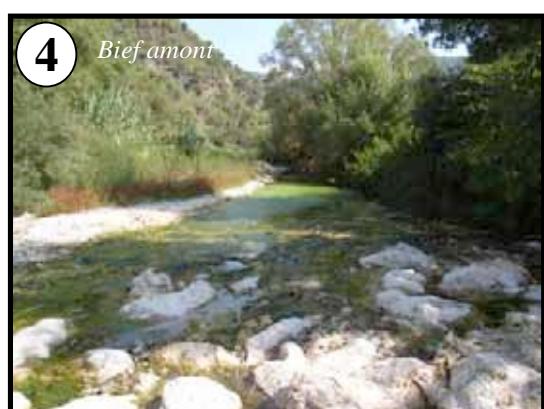
# Paillons 15,5 km : seuil de Sainte Thècle aval

3 / 5

Entretien : bon état général, projet de réaménagement pour meilleure stabilité (parement aval en pente inclinée pour les anguilles)

Equipement : Pas de dispositif de franchissement

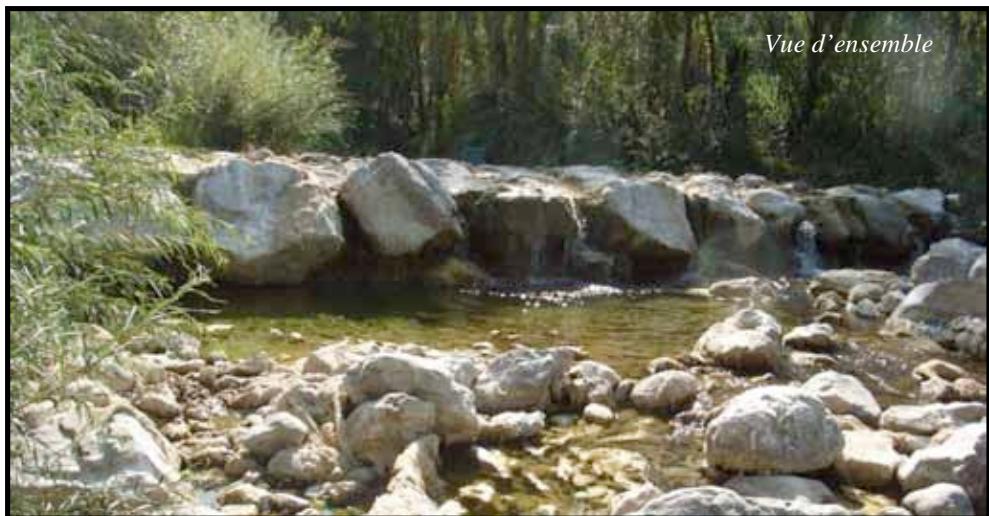
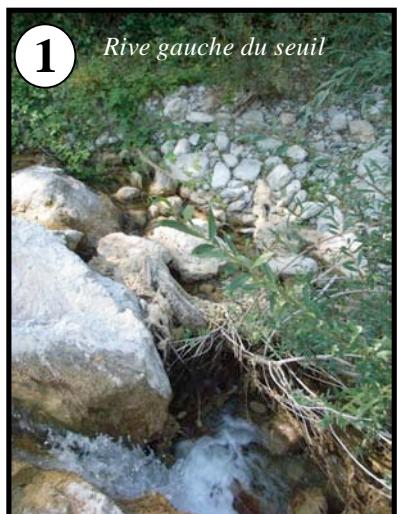
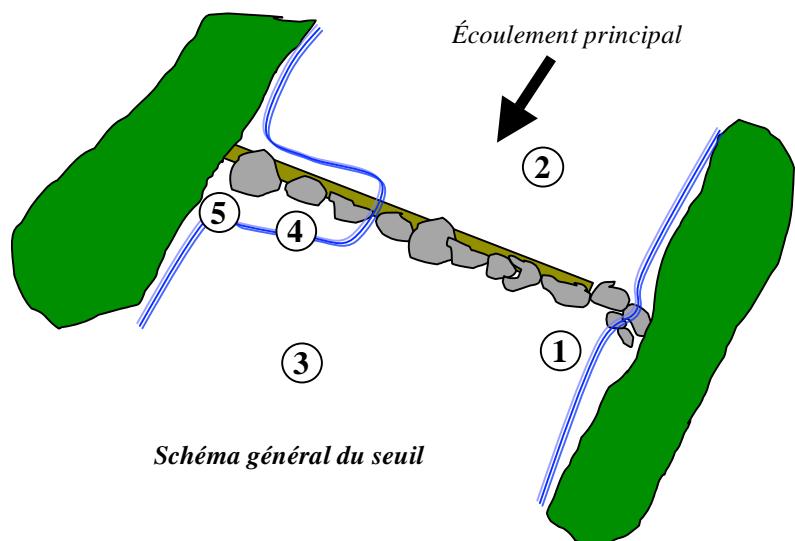
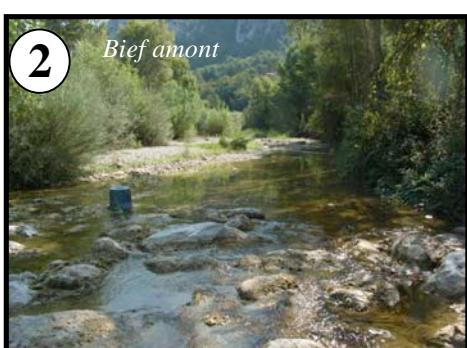
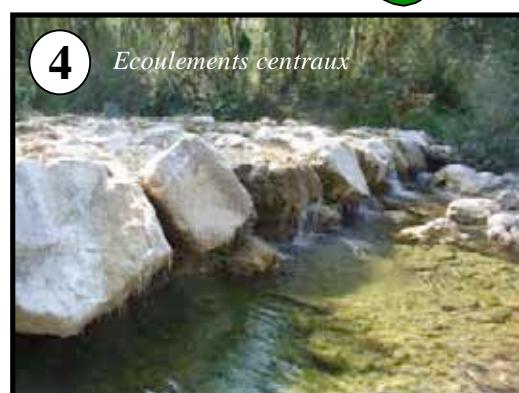
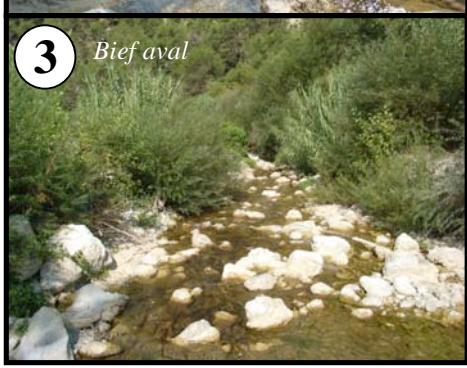
# Paillons 16 km : seuil de Sainte Thècle amont

Entretien : bon état général, parement aval érodé en rive gauche

La note attribuée à ce seuil est donc 3/5 (difficilement franchissable, impact important en conditions normales). La note obtenue avec la grille ONEMA est moins sévère, mais le grand diamètre des enrochements rend le bief amont inaccessible sur la partie centrale du seuil.

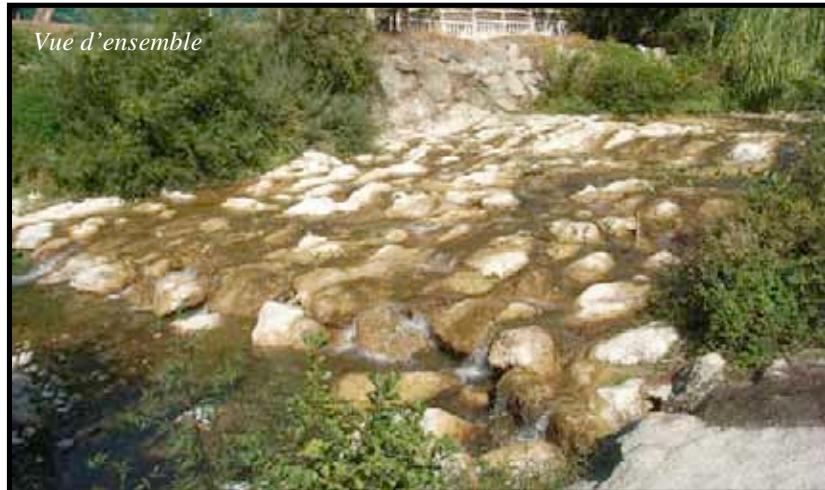
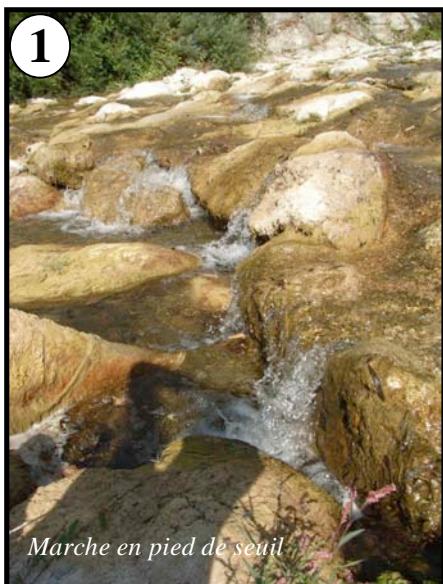
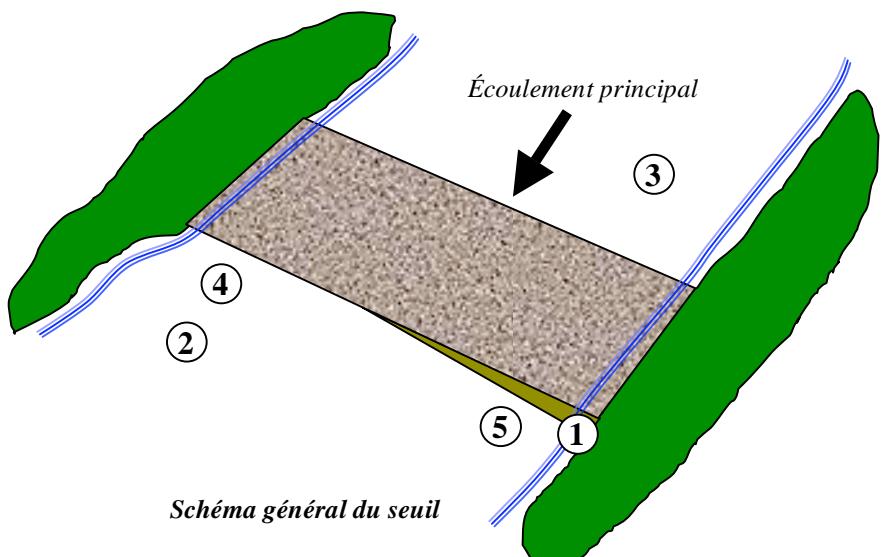
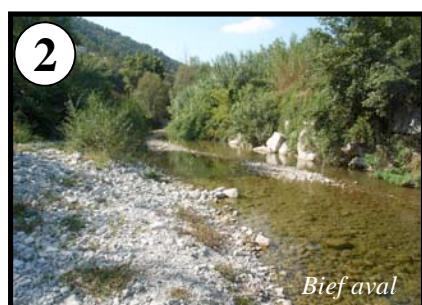
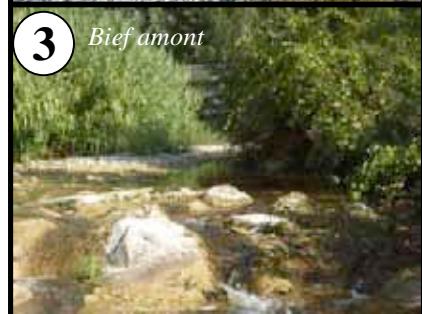
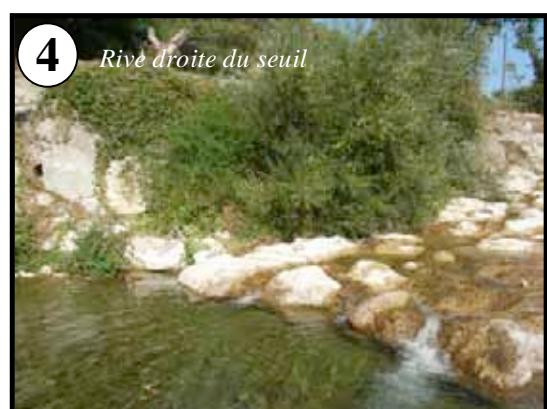
# Paillons 16,5 km : seuil des moulins

Entretien : bon état général

Ce seuil est donc considéré franchissable par les anguilles avec un risque de retard ou de blocage en conditions hydroclimatiques limitantes. Il se voit donc attribuer la note 2/5. La note obtenue avec la grille ONEMA est identique.

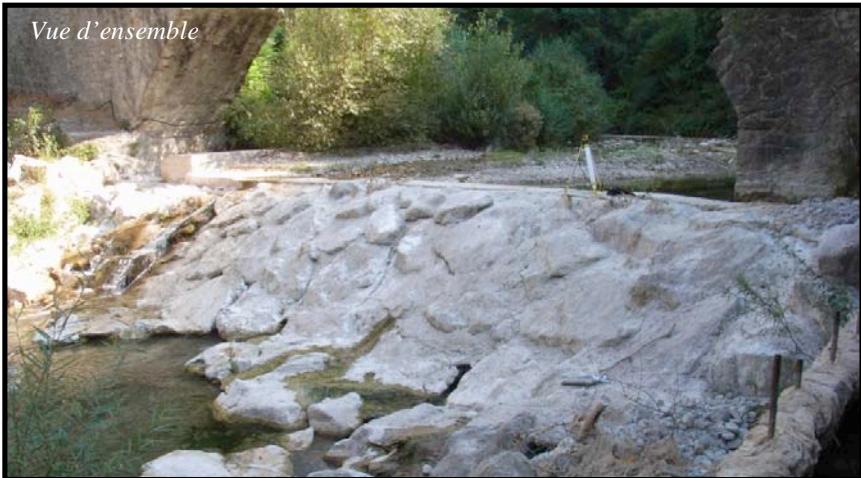
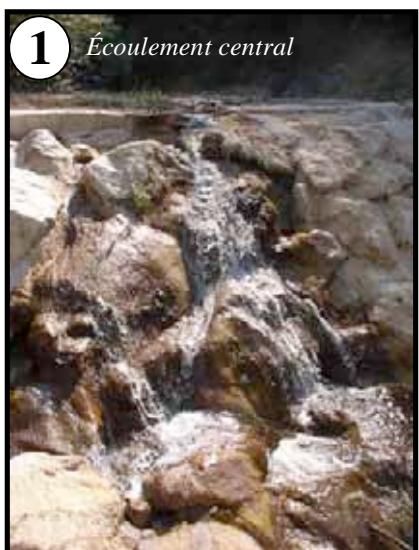
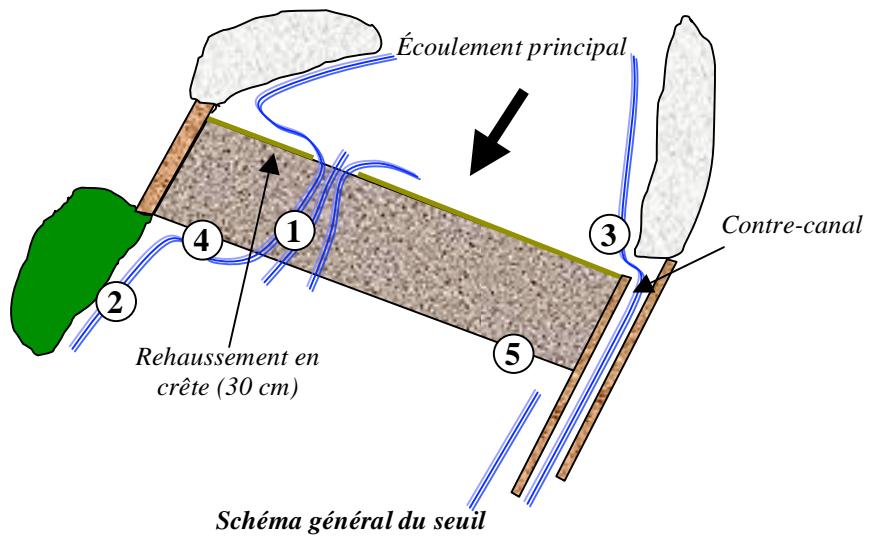
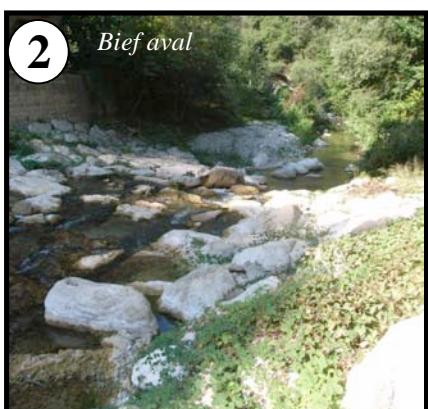
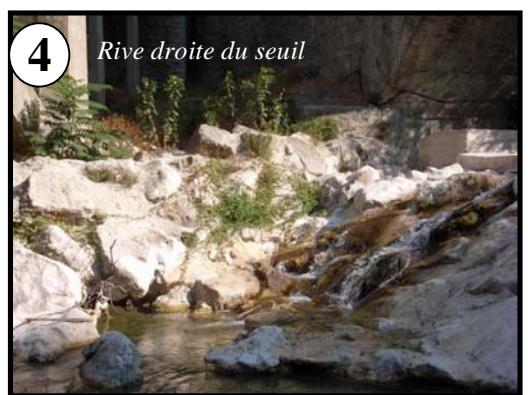
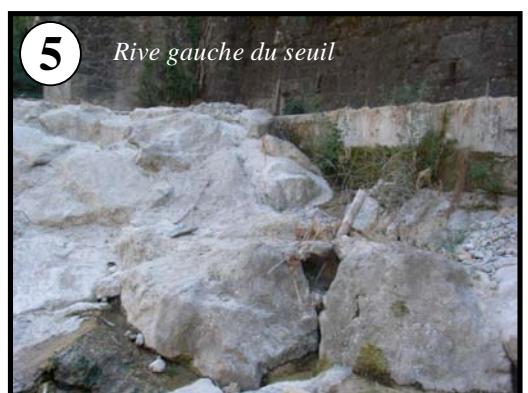
# Paillons 17 km : seuil amont des moulins

Ce seuil est particulièrement impactant pour la migration de montaison des anguilles. En effet, sa pente est marquée et sa hauteur importante. De plus, malgré la rugosité des enrochements qui constituent le parement aval, les écoulements présents au niveau de l'échancrure (associés à la forte pente) sont susceptibles de chasser les anguilles vers laval. Dans des conditions similaires à celles rencontrées le jour de l'expertise, le passage est donc très limité voire exceptionnel pour les anguilles.

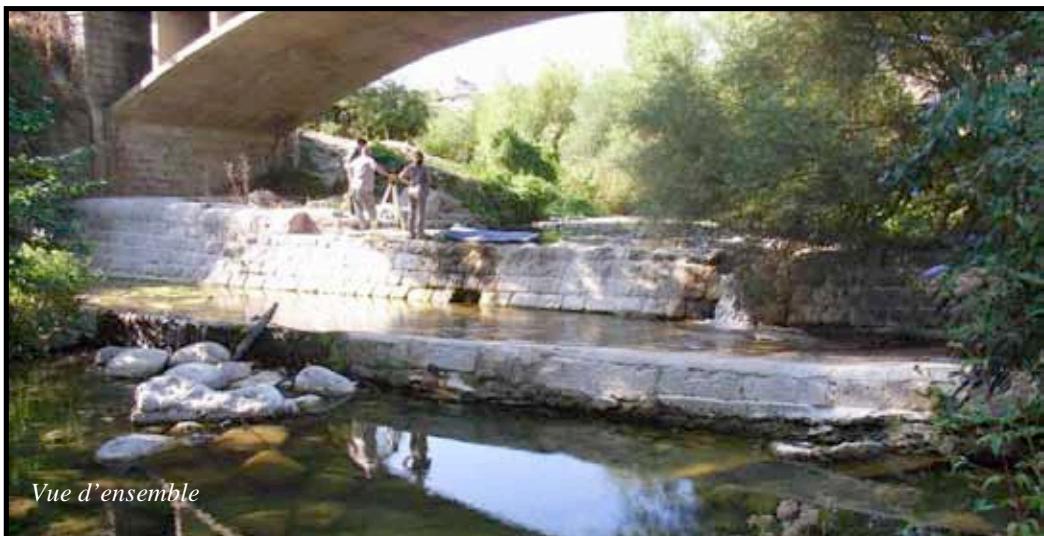
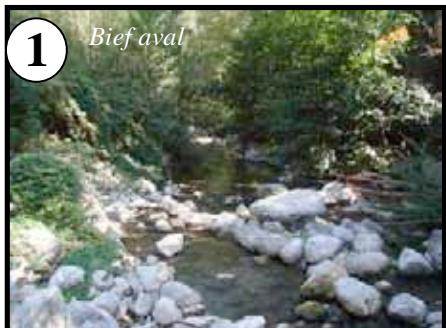
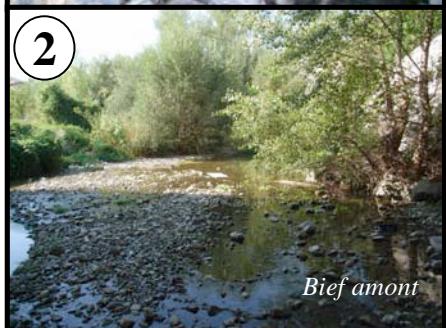
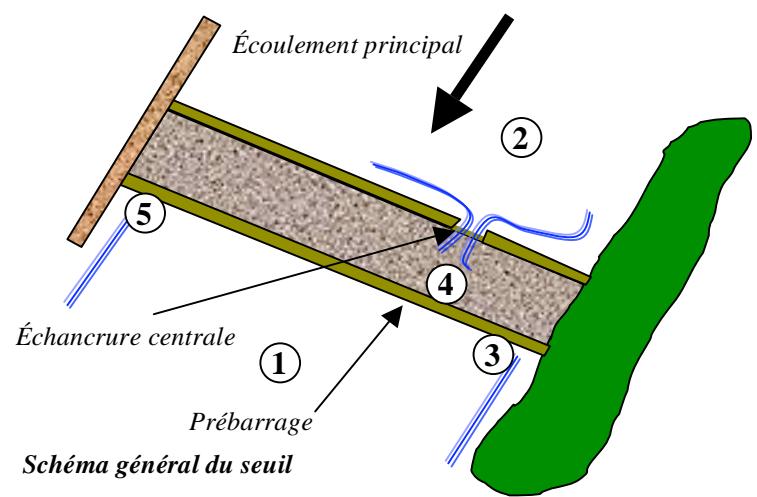
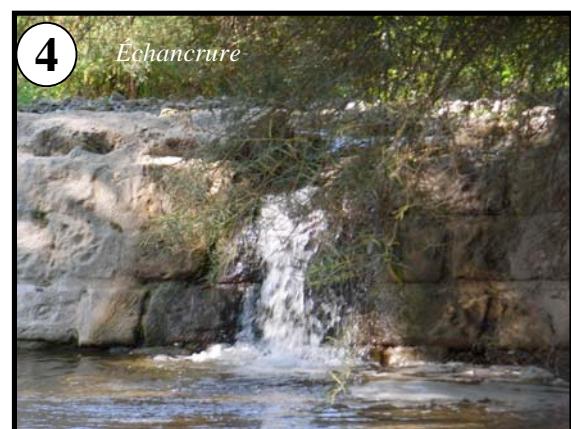
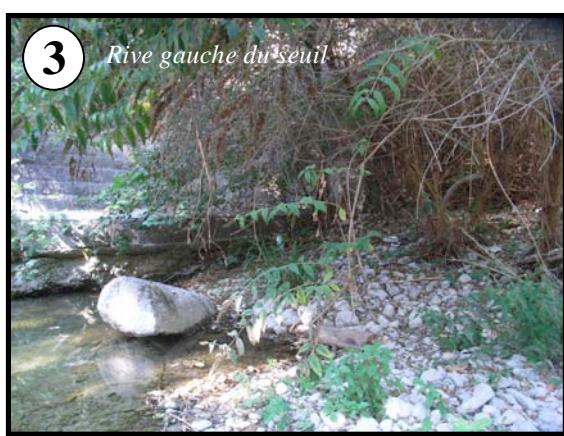
# Paillons 25,5 km : seuil du pont de la poste

Ce seuil a un impact très important sur la migration anadrome des anguilles. En effet, le parement aval principal ainsi que celui du prébarrage situé en aval immédiat du seuil, sont verticaux et dépourvus de rugosité. Ainsi, les anguilles migrantes qui se présentent en pied de seuil ne peuvent pas rejoindre le bief amont dans des conditions similaires à celles rencontrées le jour de l'expertise (basses eaux).

En conditions de hautes eaux, la surverse peut s'effectuer sur la toute la largeur du seuil. Cependant, le passage n'est pas pour autant facilité à cause de la verticalité du parement aval. Seule la berge en rive gauche est susceptible de permettre le passage dans des conditions hydroclimatiques considérées exceptionnelles (crue notamment).

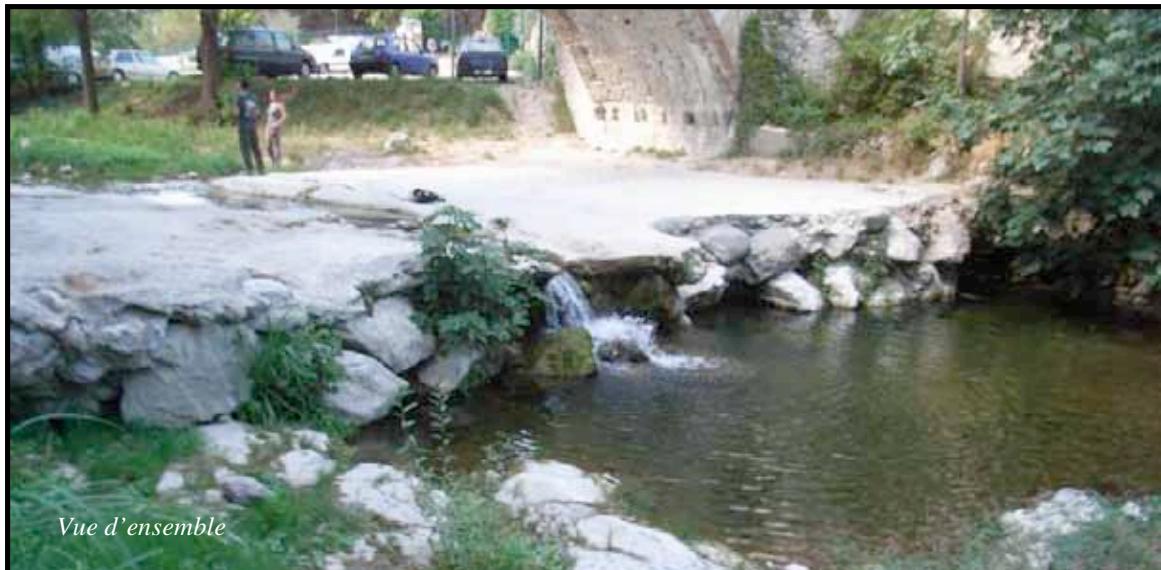
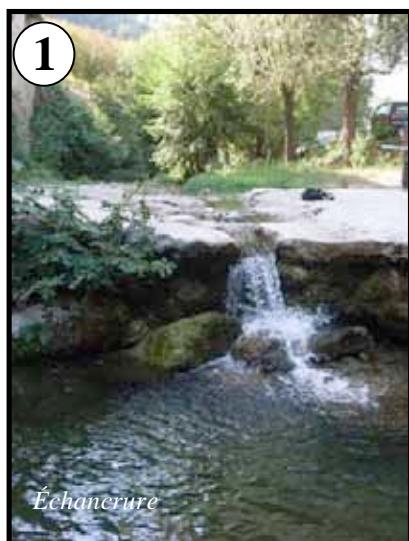
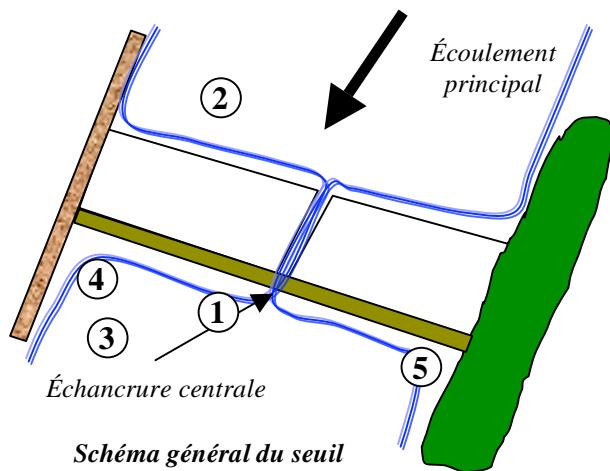
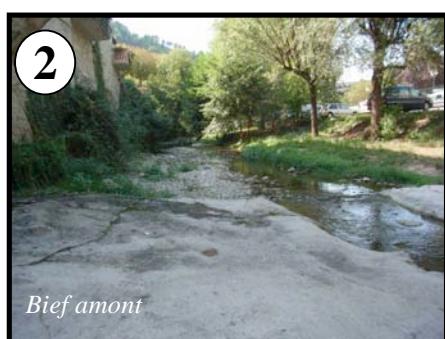
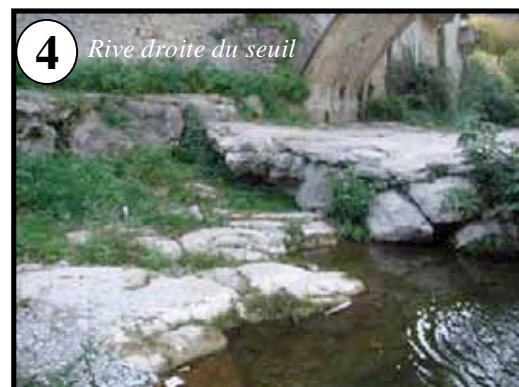
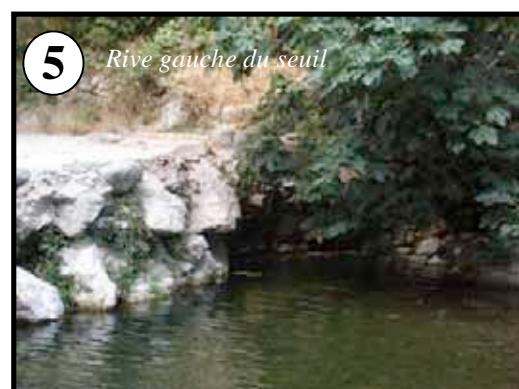
# Paillons 26 km : seuil du pont vieux

La pente de ce seuil est très douce. Cependant, il se termine par une marche verticale infranchissable par les anguilles. En effet, bien que ce ressaut vertical soit constitué d'enrochements rugueux, l'écoulement au niveau de l'échancrure centrale empêche les anguilles de rejoindre le parement aval du seuil. Ainsi, dans les conditions de l'expertise (basses eaux), aucun individu migrant ne pouvait atteindre le bief amont.
