ÉTUDE DE LA MIGRATION DE L'ANGUILLE SUR LES FLEUVES CÔTIERS MÉDITERRANÉENS

**Etude des conditions de migration anadrome de l'Anguille
(*Anguilla anguilla*) sur 5 fleuves majeurs :
l'Aude, l'Orb, l'Hérault, le Vidourle et l'Argens**

Campagne d'étude 2008

Rapport annexe

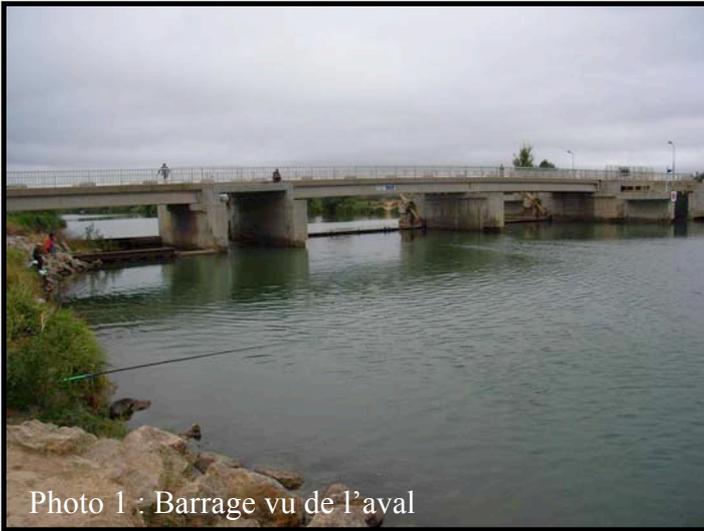
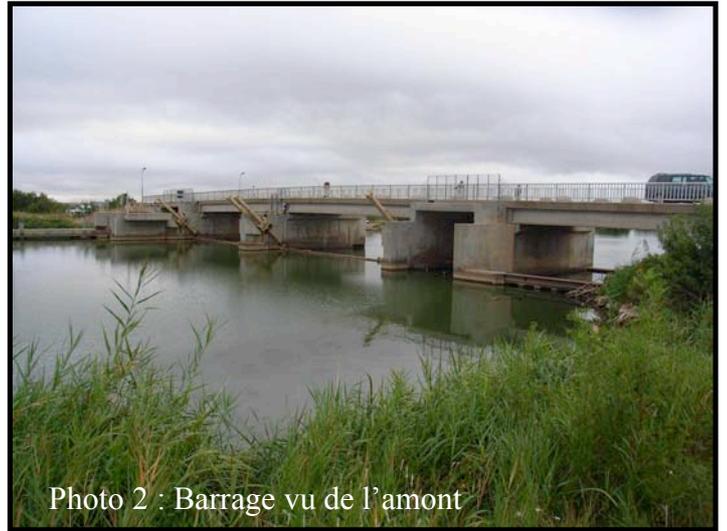
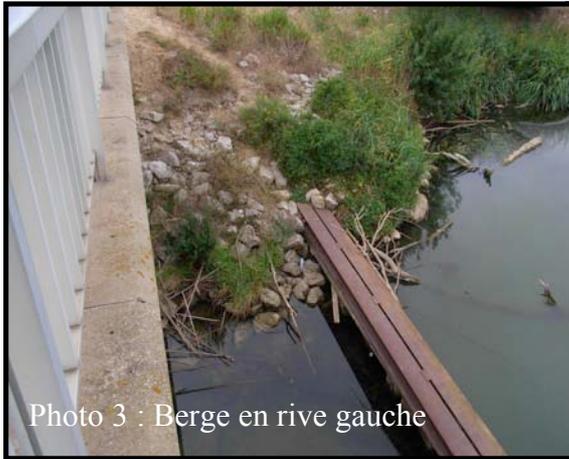
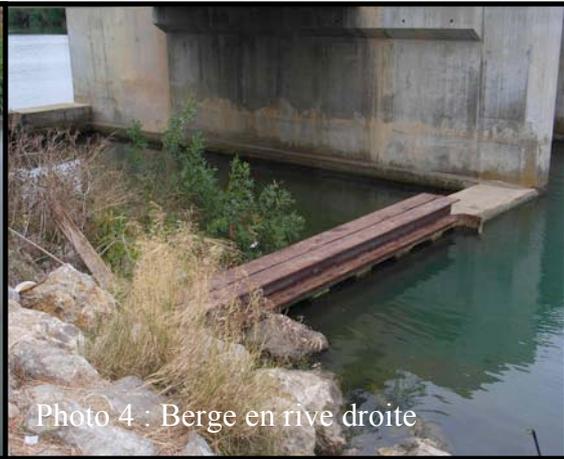
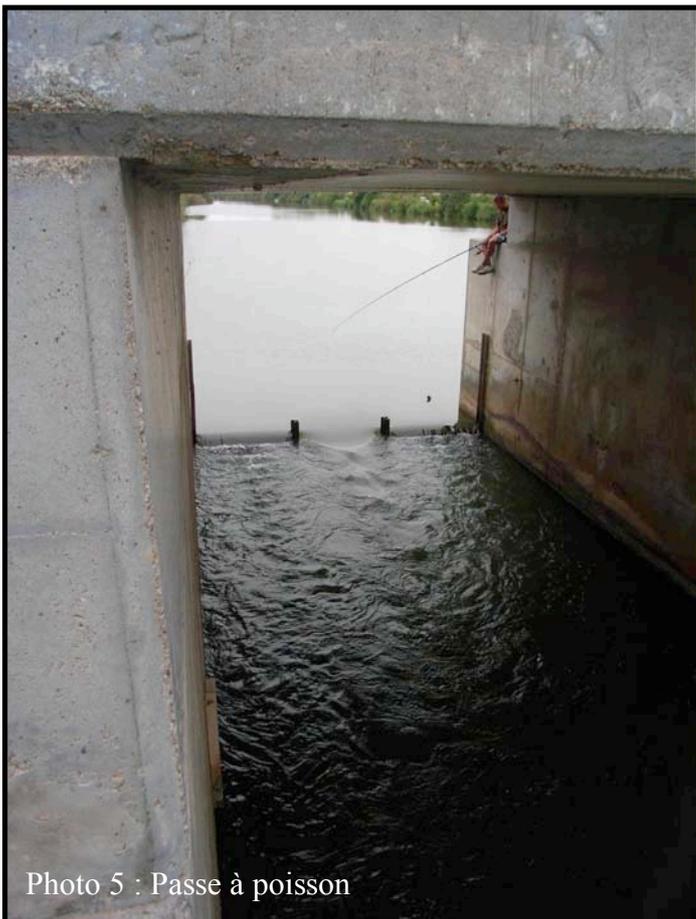
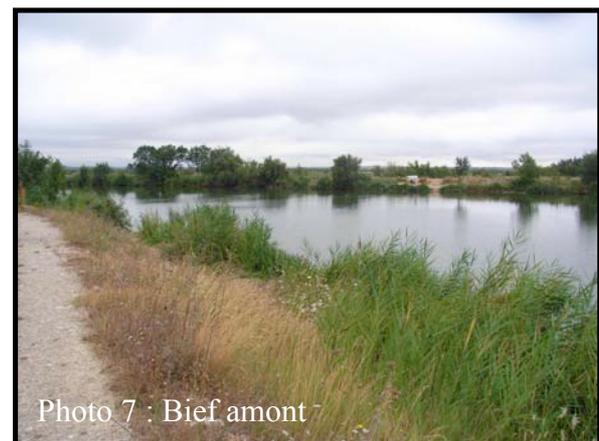
Photo 1 : Barrage vu de l'aval

Photo 2 : Barrage vu de l'amont

Photo 3 : Berge en rive gauche

Photo 4 : Berge en rive droite

Photo 5 : Passe à poisson

Photo 6 : Vanne à clapet mobile

Photo 7 : Bief amont

En période de hautes eaux, les civelles (stade majoritaire se présentant au pied du barrage) ont le choix de passer via la passe à poissons. Les écoulements peuvent cependant y être trop importants pour des individus aux capacités de nage très limitées. Les civelles ont aussi la possibilité de ramper le long des parois des poutres métalliques situées en rive droite et gauche. Ces poutres sont certes verticales mais les civelles ont des capacités de reptation importantes et le dénivelé à franchir est faible. Une sélection peut donc s'exercer sur la population migrante mais le passage reste possible à condition de l'humidification des parois des poutres métalliques (photos 3 et 4). Le passage via la surverse des vannes mobiles est possible à condition que le courant n'y soit pas trop important. La note d'expertise attribuée à l'obstacle est donc 2/5 (franchissable avec risque de retard).

La note obtenue avec la grille de notation ONEMA appliquée à la passe à poissons est faible mais le courant important à l'intérieur de celle ci peut engendrer un blocage des civelles.

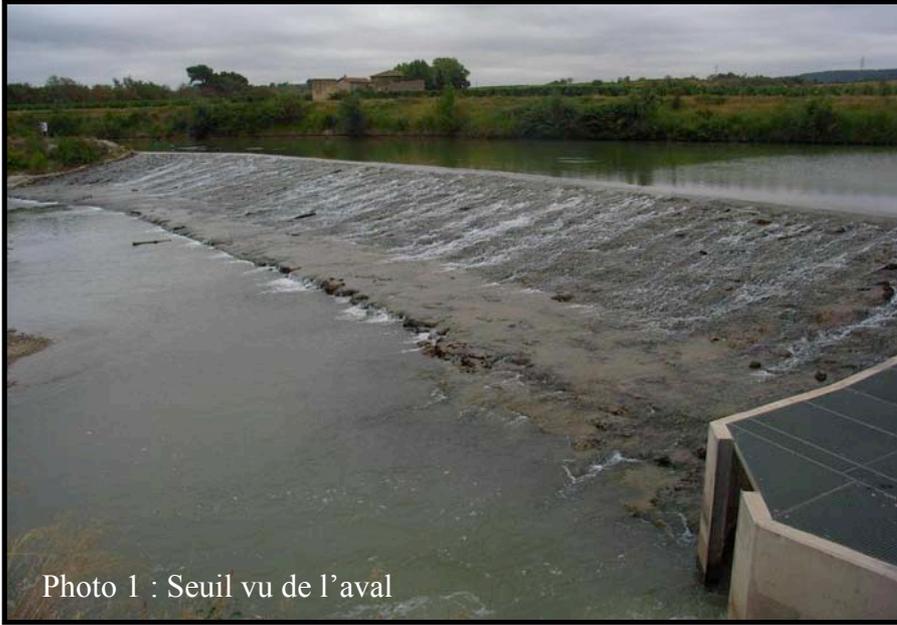
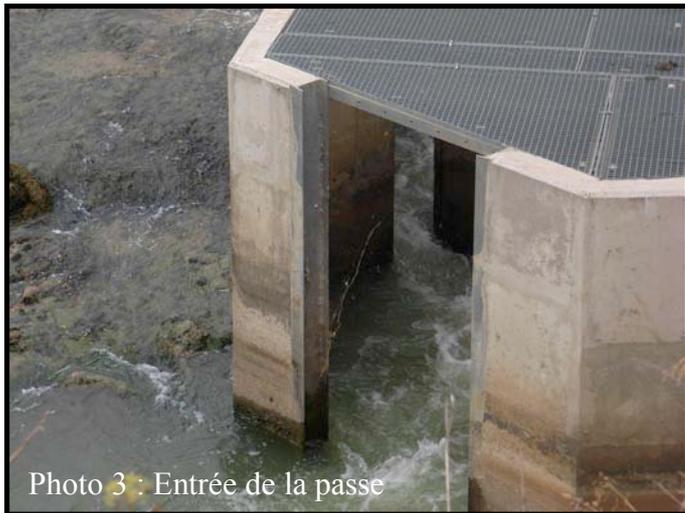
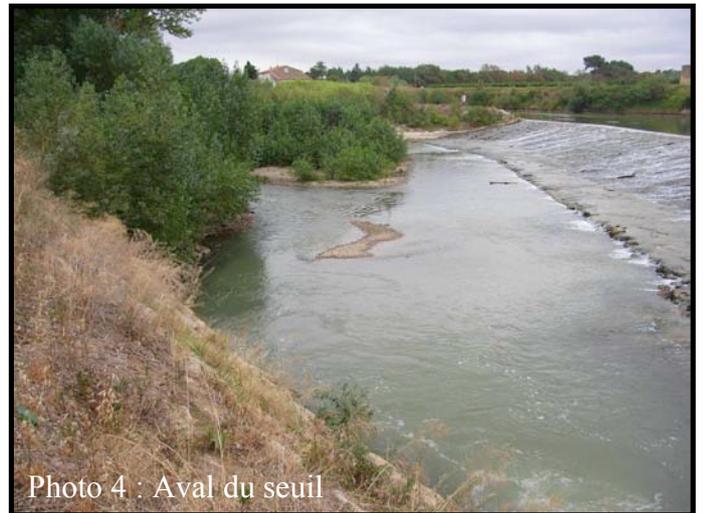
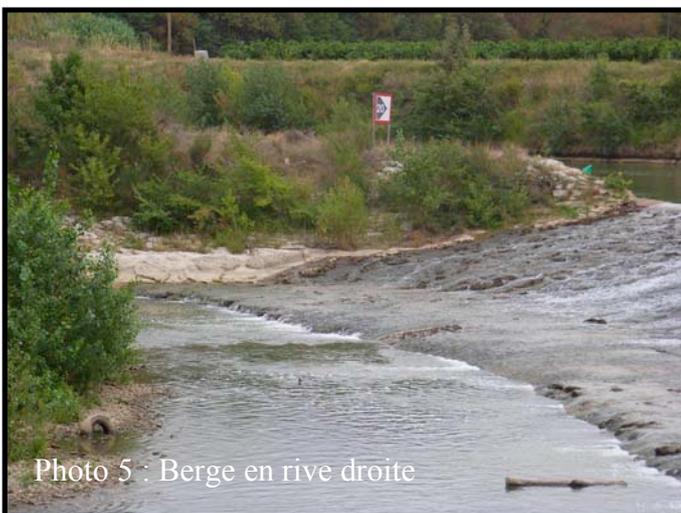
Photo 1 : Seuil vu de l'aval

Photo 2 : Passe à poissons en rive gauche

Photo 3 : Entrée de la passe

Photo 4 : Aval du seuil

Photo 5 : Berge en rive droite

Photo 6 : Pied du seuil

Le parement aval rugueux du seuil et la pente favorable permettent aux anguilles de le franchir sans difficultés (seuil propice à la reptation). En période de hautes eaux, le courant étant plus prononcé au niveau de la zone de surverse, la reptation doit être plus difficile. Dans ce cas là, la berge végétalisée constituée par l'île centrale (photo 5) offre une voie de passage supplémentaire. En périodes de basses eaux comme c'était le cas le jour de l'expertise, toute la surface du seuil est favorable au passage des anguillettes (stade majoritaire se présentant en pied du seuil à cet endroit là). La note d'expertise attribuée à ce seuil est donc de 1/5 (franchissable sans difficultés apparentes).

La note obtenue avec la grille ONEMA, appliquée au seuil et non à la passe à poissons (le passage par le seuil est considéré plus facile), est plus élevée en raison de la hauteur importante du seuil. L'effet berge étant très favorable et l'écoulement réparti sur toute la longueur du seuil, il a été estimé que le retard à la migration engendré par la hauteur est négligeable.

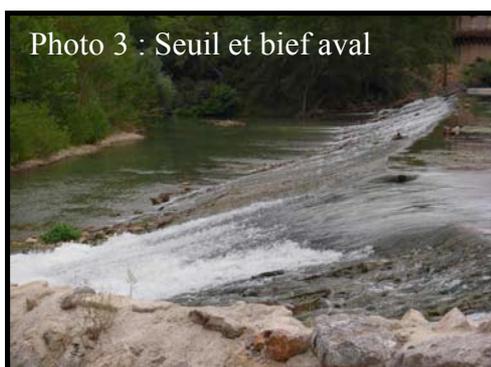
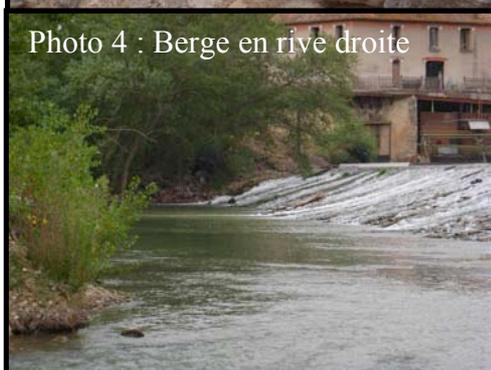
Photo 1 : Seuil vu de l'aval

Photo 2 : Echancrure en rive gauche

Photo 3 : Seuil et bief aval

Photo 4 : Berge en rive droite

Photo 5 : Passe à poissons en rive gauche

Photo 6 : Usine hydroélectrique

Photo 7 : Parement aval

Ce seuil offre un parement aval propice à la reptation des anguilles mais présente une pente plus inclinée particulièrement en crête de seuil. En conditions favorables (étiage, basses eaux), les anguillettes (majoritaires à cette distance de l'embouchure) n'auront pas trop de difficultés à franchir l'obstacle. En conditions défavorables (augmentation du débit), le déversement sur le parement aval devrait engendrer une sélection importante parmi les individus de la population migrante. La berge en rive gauche présente des enrochements liaisonnés ainsi que de la végétation et représente une voie de passage potentiel. En rive droite le passage est plus restreint étant donné la présence de l'usine hydroélectrique. Ce seuil est donc franchissable mais avec un risque d'impact ou blocage en conditions limitantes (note d'expertise de 2/5).

La note ONEMA aurait pu faire tendre l'expertise vers 3/5 mais le seuil est très favorable à la migration en conditions favorables.

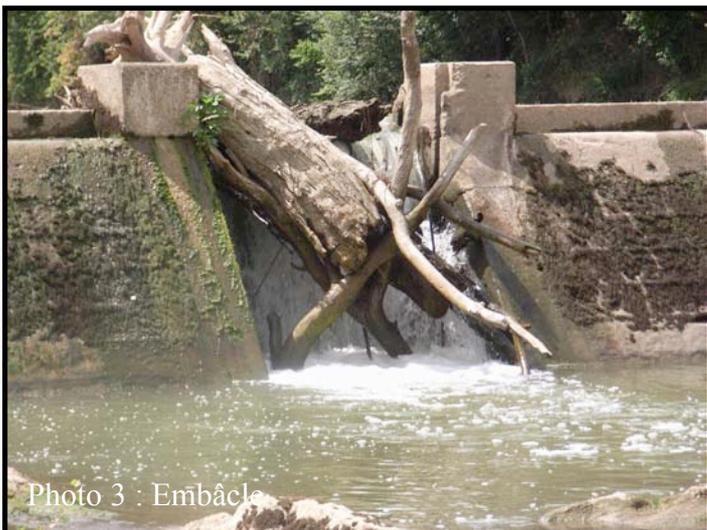
Photo 3 : Embâcle

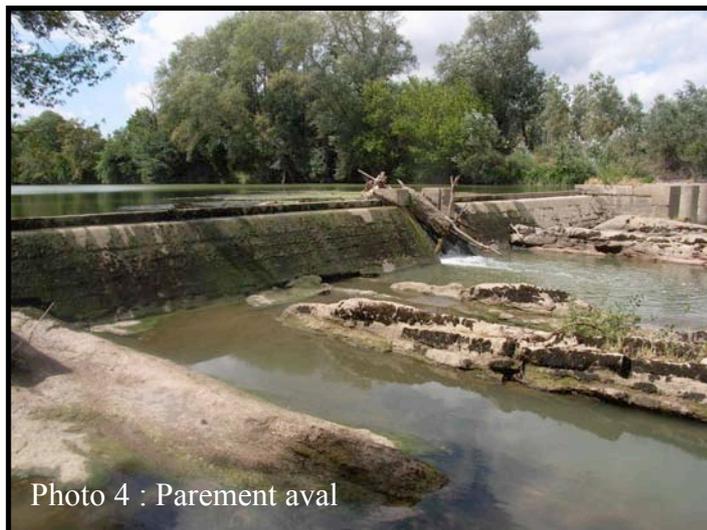
Photo 4 : Parement aval

Ce seuil de par son parement aval moyennement rugueux (jointements creux et quelques mousses) et sa pente assez abrupte doit poser de grandes difficultés aux individus de la population migrante d'anguilles. En effet seuls quelques individus aux très bonnes capacités de reptation (c'est à dire de petite taille) parviendront à atteindre le bief amont dans les conditions observées le jour de l'expertise. L'écoulement s'effectuant uniquement au niveau des vannes du seuil, peu de parois étaient humidifiées, réduisant les zones potentielles de passage. Les berges sont végétalisées et en pente inclinée, elles représentent donc une voie potentielle de contournement de l'ouvrage. Cependant, le débit de l'Aude étant particulièrement bas le jour de l'expertise, le lit mineur sur le bief aval se concentrait en une veine d'eau centrale et l'accès aux berges était compromis par divers enrochements aux parois non humidifiées. En conditions moyennes (débit plus élevé, surverse le long du seuil...), l'écoulement plus élevé sur le parement aval du seuil devrait représenter un frein supplémentaire aux individus migrants et engendrer une sélection plus importante au sein de la population. Les berges sont plus accessibles mais l'impact reste considérable. La note d'expertise attribuée au seuil est donc de 3/5 (difficilement franchissable, impact important en conditions moyennes).

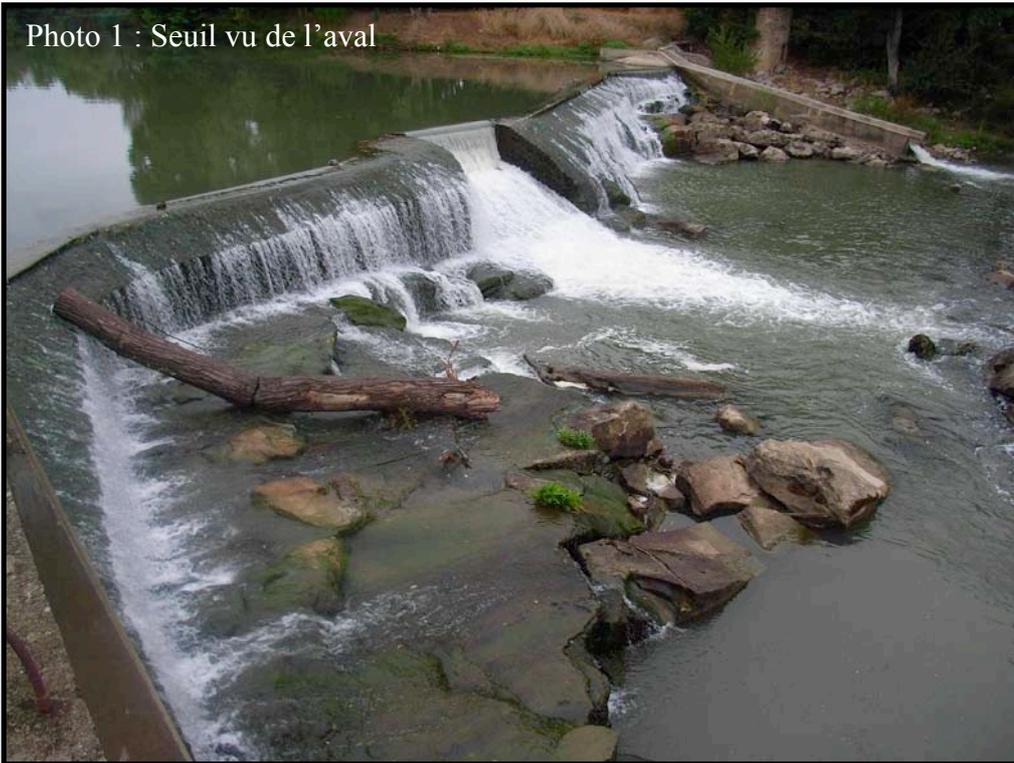
Photo 1 : Seuil vu de l'aval

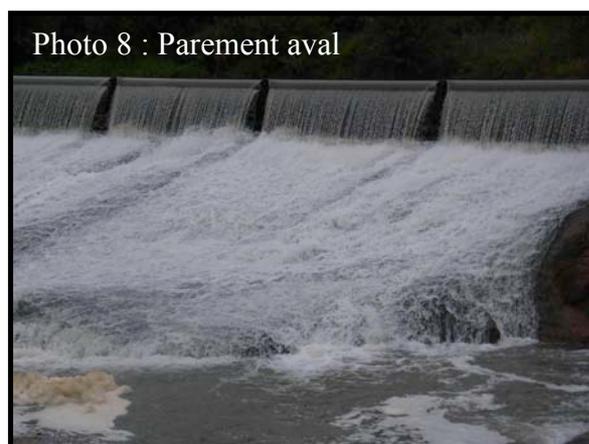
Ce seuil présente une configuration non favorable au franchissement par l'Anguille. Non seulement le dénivelé entre les lames d'eau amont et aval est important mais aussi le parement aval est vertical et lisse. Les anguilles se présentant au pied de l'ouvrage peuvent se faufiler le long des enrochements présents en rive gauche mais la crête du seuil est très difficile à franchir. La berge en rive gauche est certes végétalisée et en pente douce mais la présence d'un mur vertical plus en hauteur diminue considérablement les possibilités de contournement de l'obstacle (photo 5). Les anguilles doivent donc emprunter la passe à bassins présente sur le bras en rive droite. Cette passe présente des courants assez élevés mais la majorité des anguilles à cet endroit sont des adultes dotés de bonnes capacités de nage. Le franchissement via la passe à poissons ne doit pas causer une grande sélection parmi les individus migrants. L'Aude est cependant divisé en deux bras et par conséquent, les anguilles arrivant au pied du seuil ne pourront pas trouver l'entrée de la passe à moins de dévaler et d'emprunter le bras situé en rive droite. Une partie importante de la population migrante se retrouve par conséquent bloquée en rive gauche alors que l'autre partie a la possibilité de transiter via la passe à poissons sur le bras en rive droite. La connexion entre les deux bras semble être très rare étant donné l'ampleur de l'atterrissement les séparant. Ce seuil de par cette configuration a donc un impact important également en conditions hydroclimatiques moyennes. La note attribuée est donc de 3/5.

Photo 8 : Parement aval

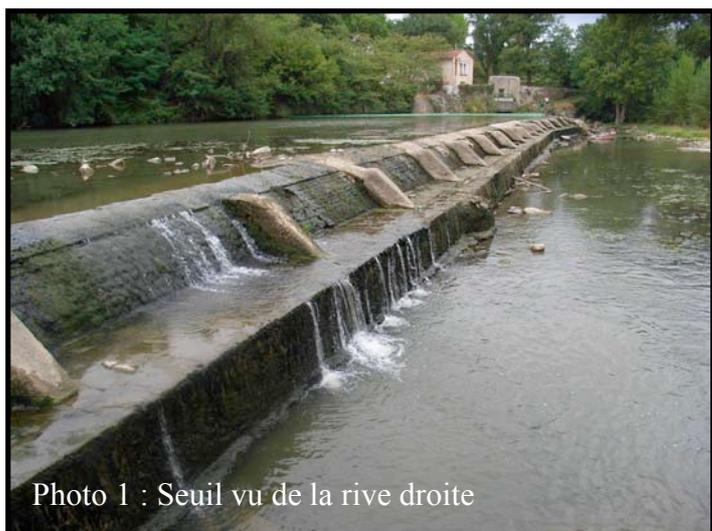
Les caractéristiques physiques de ce barrage ne permettent pas aux anguilles de continuer leur migration vers l'amont. En effet la hauteur mais aussi la verticalité et l'absence de rugosité du parement aval bloquent totalement la population migrante. En rive droite, la berge est certes enrochée et végétalisée (photo 5) mais elle reste très abrupte et le franchissement par l'Anguille peut y être considéré exceptionnel. En rive gauche, la passe à bassins successifs s'avère non fonctionnelle étant donné la présence de chutes entre chaque bassin infranchissables pour les anguilles. De plus, la sortie de la passe était condamnée le jour de l'expertise (photo 3) et bloquait par conséquent toute circulation piscicole. Les anguilles se présentant au pied du barrage n'ont d'autres choix que d'essayer de trouver un passage préférentiel en rive droite le long de la passe à canoë ou d'attendre une crue de l'Aude afin que le gestionnaire baisse les clapets de l'ouvrage. La note d'expertise attribuée à ce barrage est par conséquent de 4/5 (très difficilement franchissable, passage possible seulement en conditions exceptionnelles).

Photo 1 : Seuil vu de la rive droite

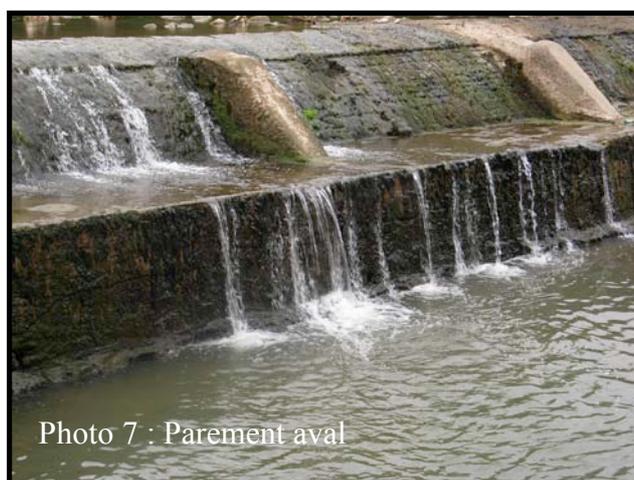
Photo 7 : Parement aval

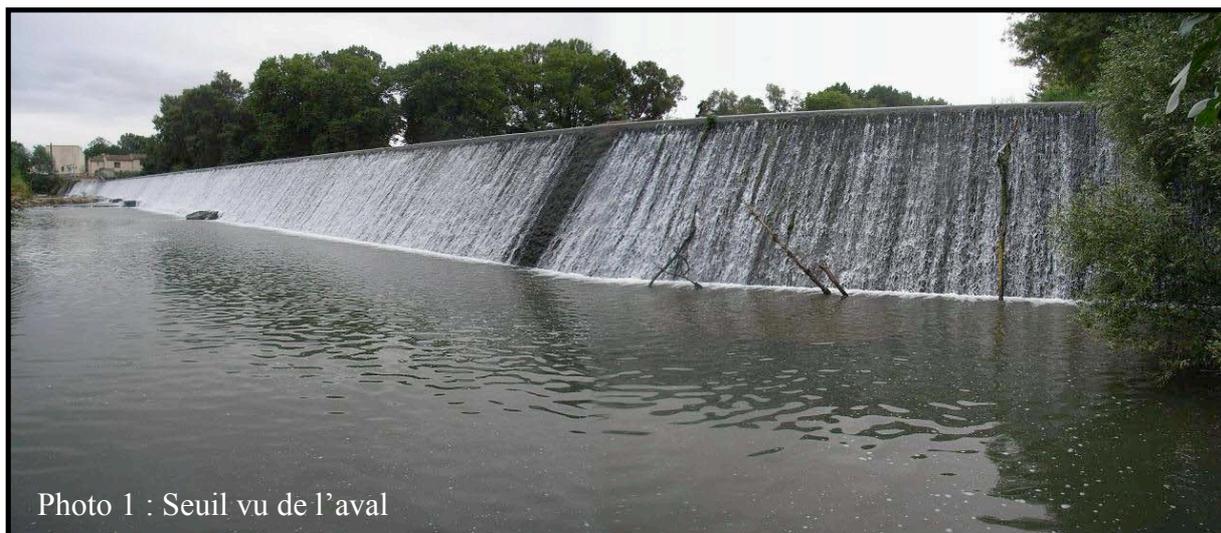
Ce seuil présente un parement aval vertical qui bloque la totalité de la population d'anguilles migrantes. La hauteur de la partie verticale de l'ouvrage ne permet en effet ni la reptation, ni le franchissement de quelconque espèce piscicole. Afin de pouvoir rejoindre le bief amont, les anguilles doivent donc emprunter la passe à bassins située en rive droite. Le courant transitant via ce dispositif de franchissement est certes important mais la majorité des anguilles se présentant en pied de seuil sont des adultes dotées de bonnes capacités de nage étant donné la distance à l'embouchure et le nombre d'obstacles à l'aval. A la sortie de la passe se trouve cependant un petit ressaut (photo 4) qui peut exercer une sélection en bloquant certains individus ayant emprunté ce passage. L'impact de ce ressaut peut s'avérer discriminant pour la population migrantes en conditions limitantes comme c'était le cas le jour de l'expertise (débit faible). En conditions favorables (débits plus importants) le ressaut en sortie de passe doit s'effacer et l'impact sur les individus migrants doit alors s'estomper. En période de forts débits voire de crues, la marche verticale en pied de seuil doit aussi s'effacer et le passage doit alors être possible sur toute la longueur de l'ouvrage sans trop de difficultés. La note d'expertise attribuée à cet ouvrage est donc de 2/5 (franchissable mais avec impact en conditions limitantes).

Photo 1 : Seuil vu de l'aval

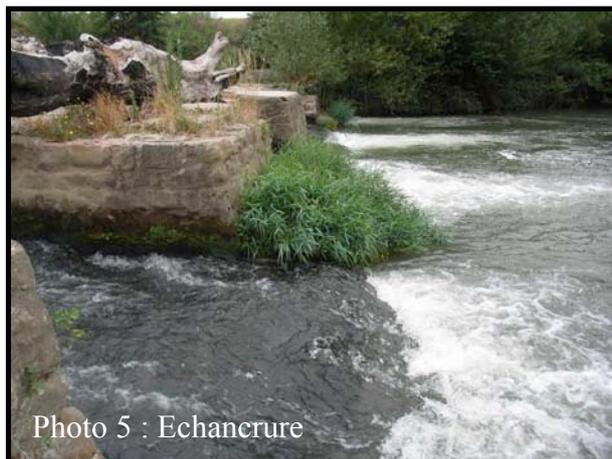
Photo 5 : Echancrure

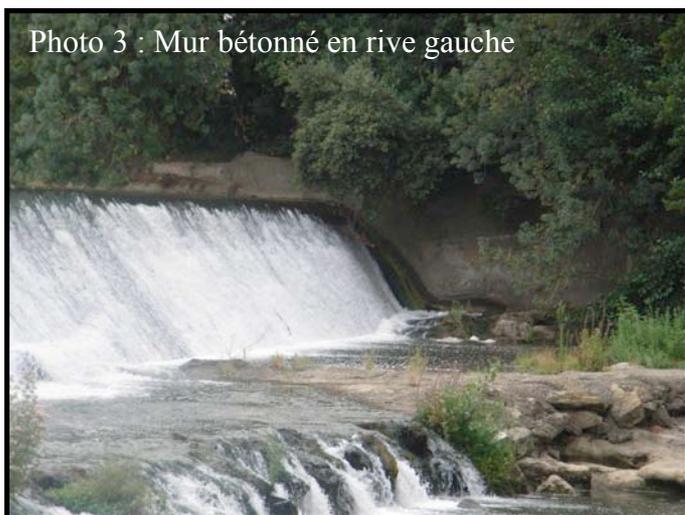
Les anguilles qui se présentent au pied de cet obstacle en conditions limitantes, comme c'était le cas le jour de l'expertise (pas de surverse, berges non humidifiées), n'ont d'autres choix que de rejoindre le bief amont en passant par l'une des échancrures en rive gauche du seuil. La pente au niveau de ces échancrures est faible mais le parement aval y est lisse en raison du courant assez important. De plus, une petite marche verticale au pied de ces ouvertures crée une accélération du courant qui pourrait exercer une sélection parmi les individus essayant d'emprunter ce passage. En conditions moyennes (augmentation du débit), le courant transitant dans les échancrures doit être plus discriminant. Cependant, une partie de l'écoulement s'effectue par surverse et la marche en pied d'ouvrage doit être effacée. La pente du seuil offre quelques zones propices à la reptation et l'effet favorable des berges doit augmenter les chances de franchissement de l'obstacle. La note d'expertise attribuée au seuil est donc de 2/5 (franchissable avec risque d'impact ou blocage en conditions limitantes).

Photo 3 : Mur bétonné en rive gauche

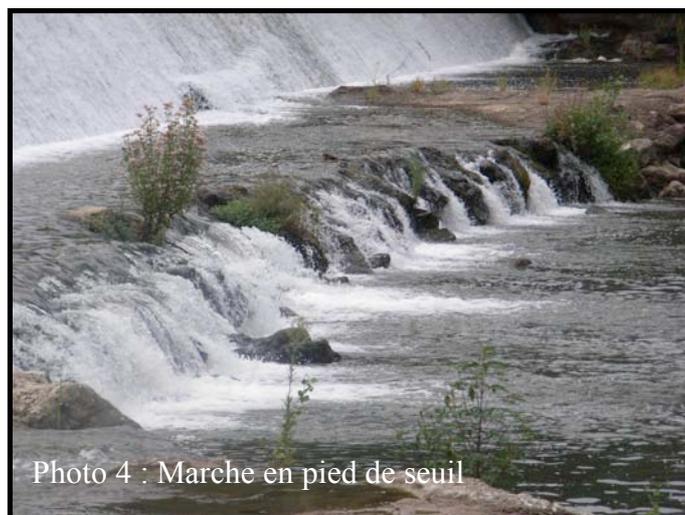
Photo 4 : Marche en pied de seuil

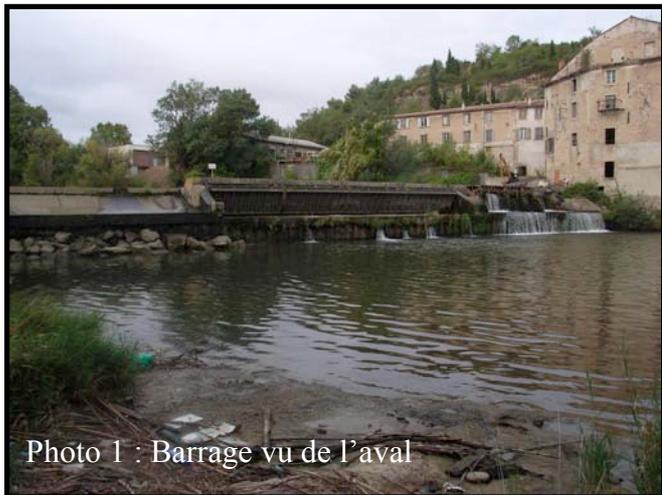
Ce seuil représente un véritable obstacle pour la migration amont des anguilles. En plus d'être très haut, il présente un parement aval vertical et lisse. L'écoulement le long de celui-ci est par conséquent très fort. Les berges ne sont pas favorables au contournement de l'obstacle (pente verticale et parois lisses). Cet ouvrage ne possédant pas de dispositif de franchissement, il est par conséquent infranchissable. Les anguilles se présentant à cet endroit devront donc attendre une crue pour espérer pouvoir atteindre le bief amont. La note d'expertise attribuée au seuil est donc de 4/5 (très difficilement franchissable, passage possible uniquement en conditions exceptionnelles).

Photo 1 : Barrage vu de l'aval

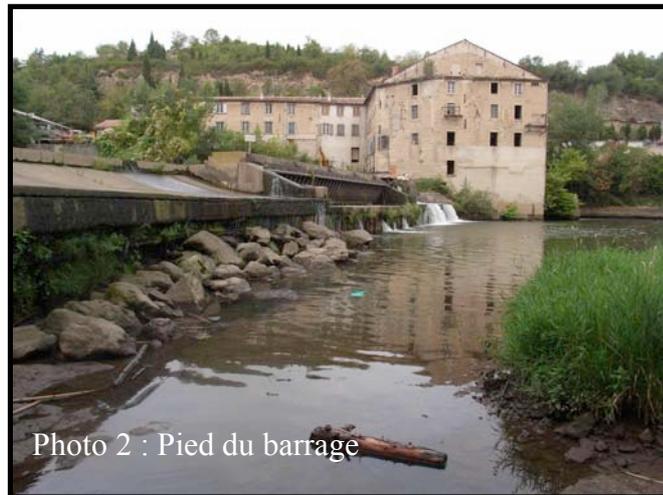
Photo 2 : Pied du barrage

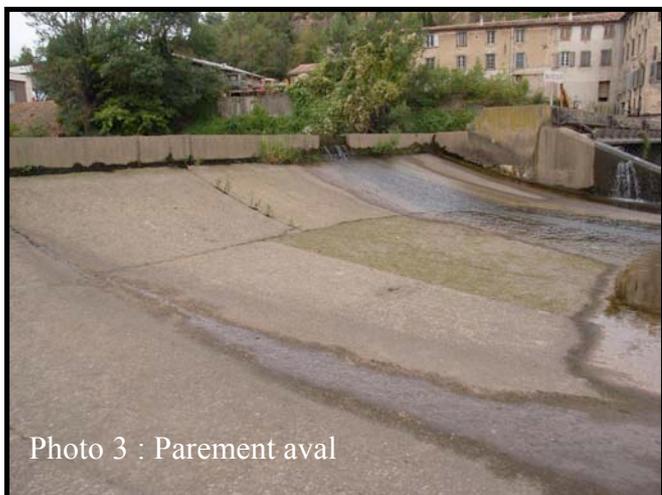
Photo 3 : Parement aval

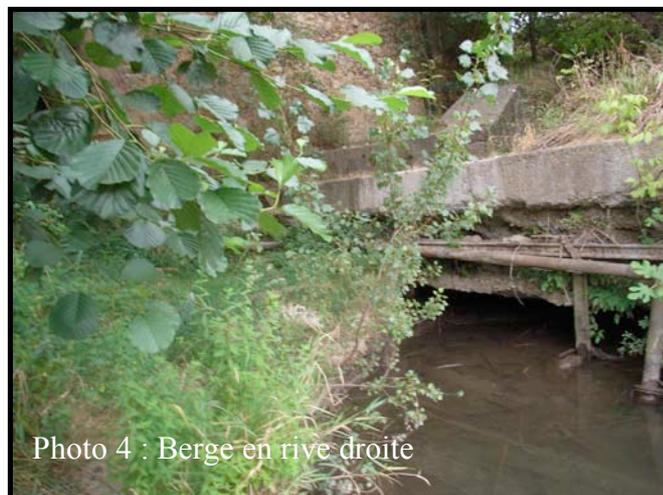
Photo 4 : Berge en rive droite

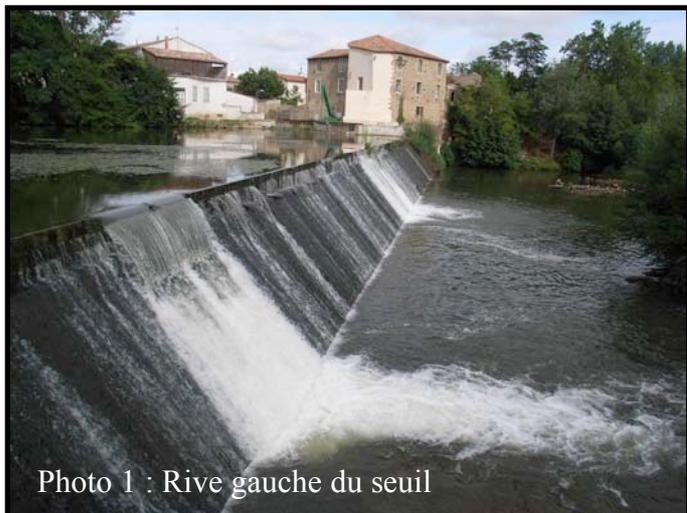
Voici un nouvel obstacle aux caractéristiques physiques très discriminantes pour la migration des anguilles (partie verticale et lisse, hauteur importante) et qui n'est pas équipé d'un dispositif de franchissement piscicole. Les anguilles qui se présentent au pied de cet ouvrage n'ont pas la possibilité de le contourner par les berges étant donné la présence d'un mur vertical et lisse en rive gauche et d'une berge certes végétalisée mais à pente verticale en rive droite. Elles n'ont d'autres choix que d'attendre une crue de l'Aude afin que le seuil soit en surverse et que le gestionnaire ouvre les clapets et que le passage devienne possible à conditions qu'elles aient de très bonnes aptitudes de nage. La note d'expertise attribuée à ce barrage est donc de 4/5 (très difficilement franchissable, passage possible uniquement en conditions exceptionnelles).

Photo 1 : Rive gauche du seuil

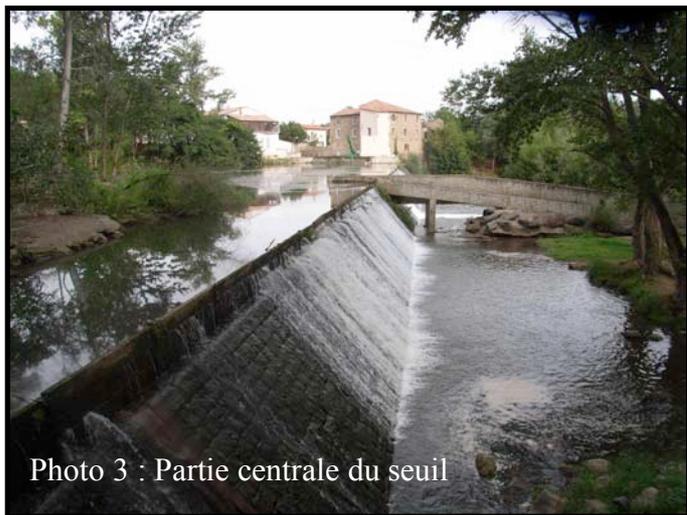
Photo 3 : Partie centrale du seuil

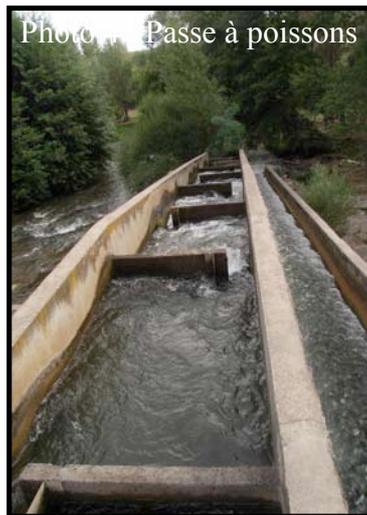
Photo 4 : Passe à poissons

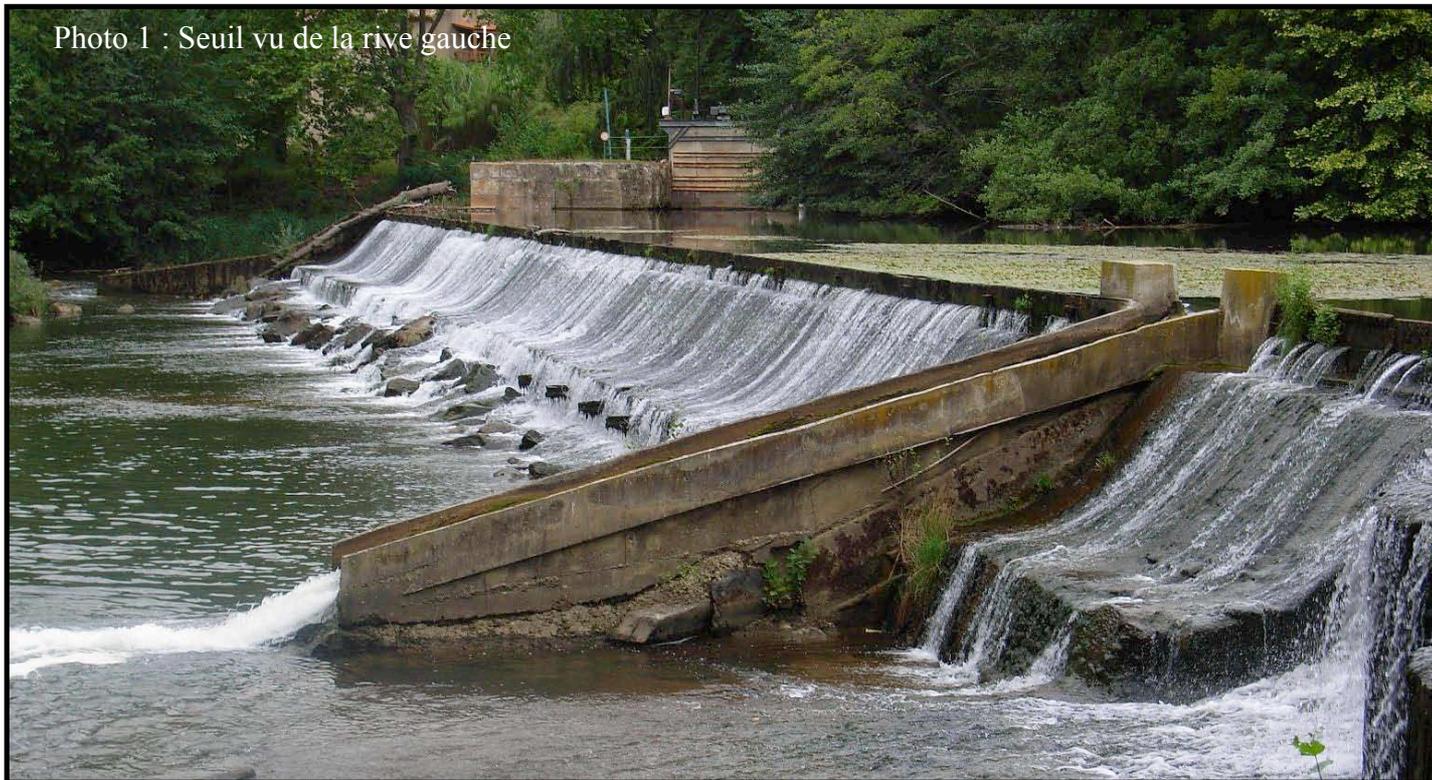
Ce seuil de par sa pente inclinée et son parement aval assez rugueux offre des zones propices à la reptation des anguilles (la pente n'est pas discriminante pour les individus adultes dont la capacité de reptation est moins importante que ceux de petite taille). Cependant la marche verticale en pied d'ouvrage peut entraîner un impact plus ou moins important selon les conditions hydroclimatiques. En période d'étiage (conditions de l'expertise), la marche est prononcée car le niveau d'eau du bief aval est bas. Par conséquent les anguilles devront chercher l'un des rares passages préférentiels (à certains endroits le ressaut est moins prononcé) le long de l'ouvrage ou passer par la végétation présente en rive droite. En période de hautes eaux, l'impact du ressaut à la base de l'obstacle est estompé grâce à l'augmentation du niveau d'eau du bief aval. Cependant la rugosité du seuil est diminuée par l'augmentation du courant de surverse. Les anguilles étant dotées de bonnes capacités de nages (individus adultes), l'impact sur leur migration doit donc être minimisé. Au même titre que le seuil précédent, le canal de l'ancien moulin qui conflue en aval du seuil représente un passage potentiel à condition de l'absence de chutes infranchissables à l'intérieur du moulin. La note attribuée à cet obstacle est donc de 2/5 (franchissable avec risque d'impact notamment en conditions défavorables).

Photo 1 : Seuil vu de la rive gauche

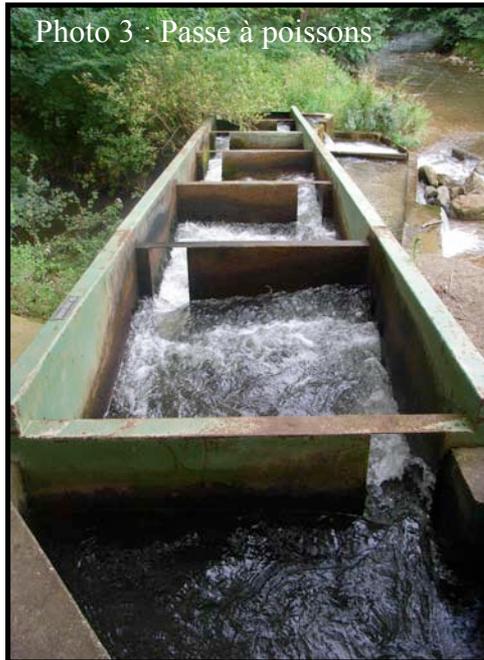
Photo 3 : Passe à poissons

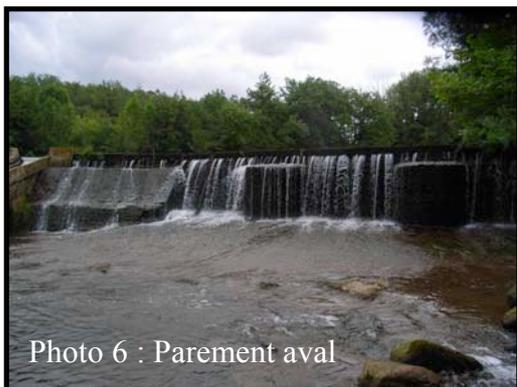
Photo 6 : Parement aval

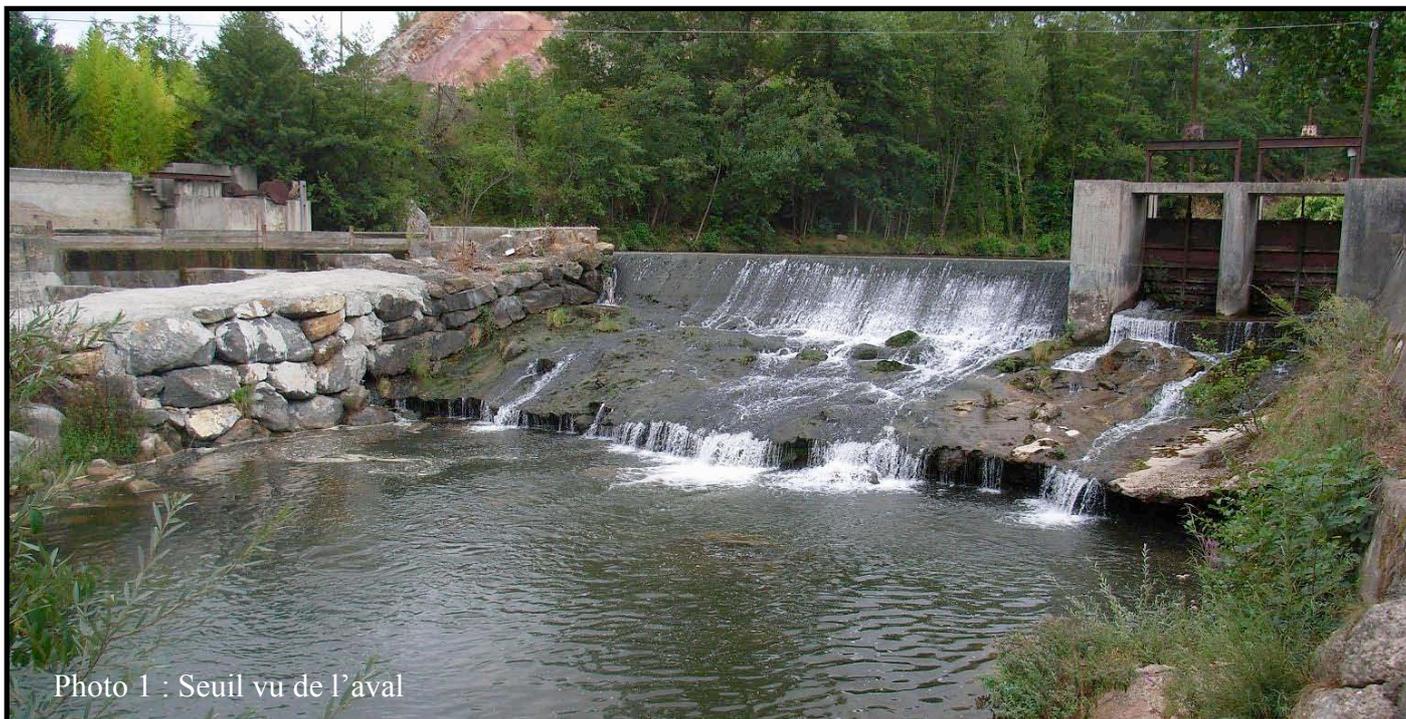
Photo 1 : Seuil vu de l'aval

Ce seuil possède des caractéristiques physiques très discriminantes pour la migration des anguilles. En effet, son parement aval vertical et lisse ainsi que son important dénivelé ne permettent aucun passage et bloquent la totalité des individus migrants. Les berges ne permettent pas le contournement de l'obstacle par reptation (présence de l'usine en rive droite et de la passe à poissons en rive gauche). Les anguilles doivent alors emprunter la passe à bassins successifs en rive gauche. Le courant à l'intérieur est important mais la capacité de nage des anguilles adultes devrait leur permettre de passer outre. Par contre, la présence de chutes entre les bassins et particulièrement à l'entrée de la passe empêche les anguilles d'atteindre le bief amont (photos 4 et 5). Le blocage au pied de cet ouvrage est donc total. Les anguilles devront attendre une crue afin d'espérer pouvoir le franchir. La note d'expertise attribuée est donc de 4/5 (très difficilement franchissable, passage considéré exceptionnel).

La note de la grille ONEMA a été appliquée à la passe à bassins. Les chutes verticales et son dénivelé sont les plus discriminants. C'est la possibilité de passage exceptionnel qui réduit la note finale à 4/5.

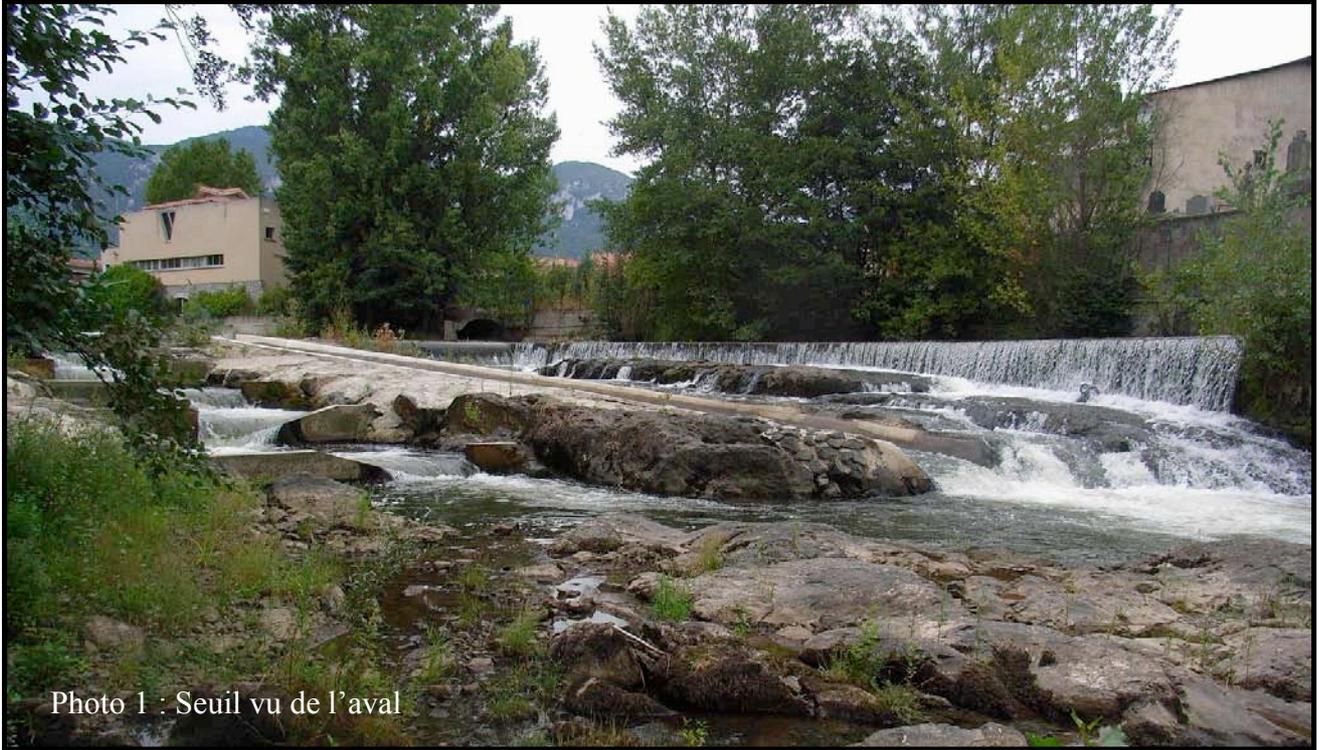
Photo 1 : Seuil vu de l'aval

Les clapets de ce seuil sont verticaux et de grande hauteur. Ils sont par conséquent infranchissables pour toute espèce piscicole. En rive droite comme en rive gauche, un mur vertical empêche le contournement de l'obstacle. Les anguilles doivent donc emprunter la passe à bassins en rive droite. Cependant, les chutes présentes entre certains bassins sont discriminantes pour la montaison des anguilles (hauteur trop importante). La présence d'orifices de fond peut augmenter la probabilité de passage mais des questions peuvent se poser quant à leur réelle efficacité. La présence des orifices de fond et le fait que les anguilles présentes à cet endroit soient des adultes laissent considérer que le passage est possible mais avec un impact important sur la population migrante et ce quelques soient les conditions hydroclimatiques. La note d'expertise est donc de 3/5. (difficilement franchissable, impact important en conditions moyennes).

La note obtenue avec la grille ONEMA appliquée à la passe est plus sévère. La bonne capacité de nage et la présence des orifices de fond que le passage est certes difficile mais pas exceptionnel.

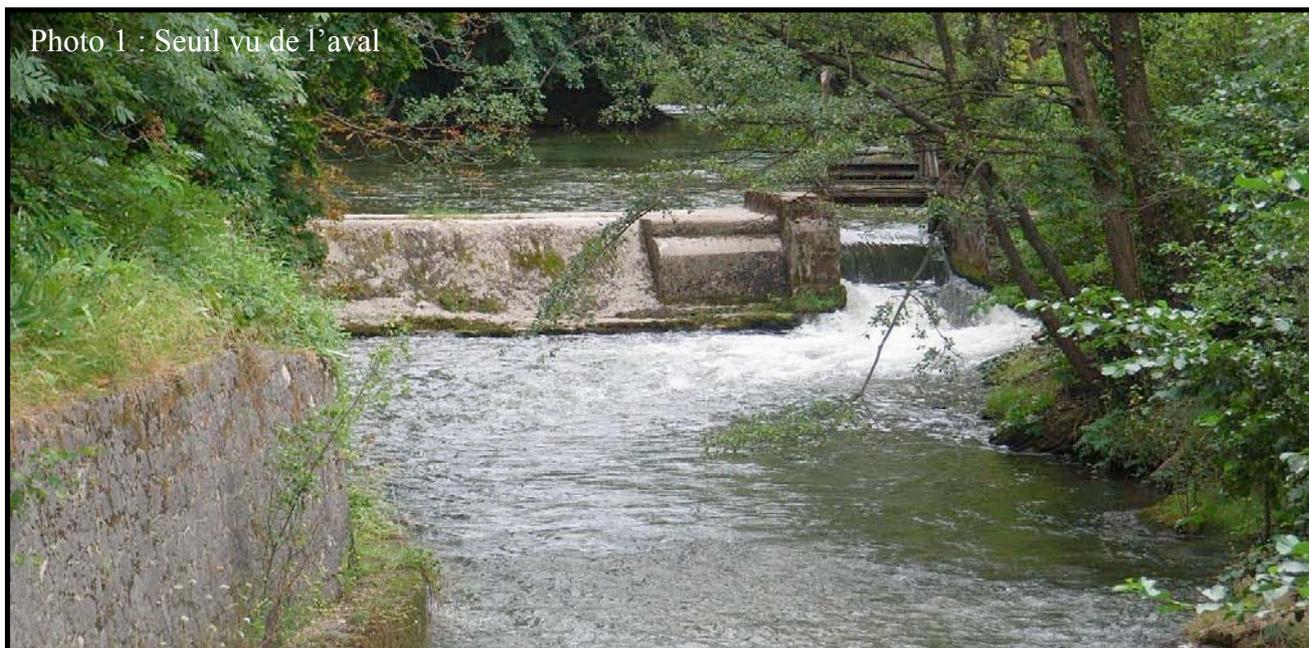
Photo 1 : Seuil vu de l'aval

Ce seuil est certes de faible hauteur mais sa pente est assez marquée et la concentration de l'écoulement sur une faible longueur y rend le courant très fort et les parois du seuil perdent alors en rugosité. Les anguilles ne pourront donc franchir cet obstacle dans les conditions hydroclimatiques équivalentes à celles du jour de l'expertise. De plus, les berges sont emmurées et par conséquent non favorables au contournement de l'obstacle par reptation. En conditions de hautes eaux, la partie verticale du seuil devrait être assez rapidement submergée rendant l'accès aux individus dotés d'une bonne capacité de nage plus facile. Cela dit la largeur de l'Aude étant petite à cet endroit les écoulements devraient être très importants induisant un impact sur la population migrante d'anguilles (bien que la plupart des individus à cet endroit soient dotés d'une bonne capacité de nage). La note attribuée à ce seuil est donc de 3/5 (seuil difficilement franchissable, impact important en conditions moyennes). Il est important de remarquer qu' à cet endroit, l'Aude s'est divisée en deux bras. Le bras en rive droite où se trouve ce seuil et le bras en rive gauche où se trouve un autre seuil difficilement franchissable (seuil formica rive gauche situé plus en amont expertisé dans la fiche suivante).

La note obtenue avec la grille ONEMA est très sévère. La note finale l'est moins car ce seuil peut facilement être rendu franchissable avec des niveaux d'eau plus élevés. Le franchissement n'est par conséquent pas considéré exceptionnel.

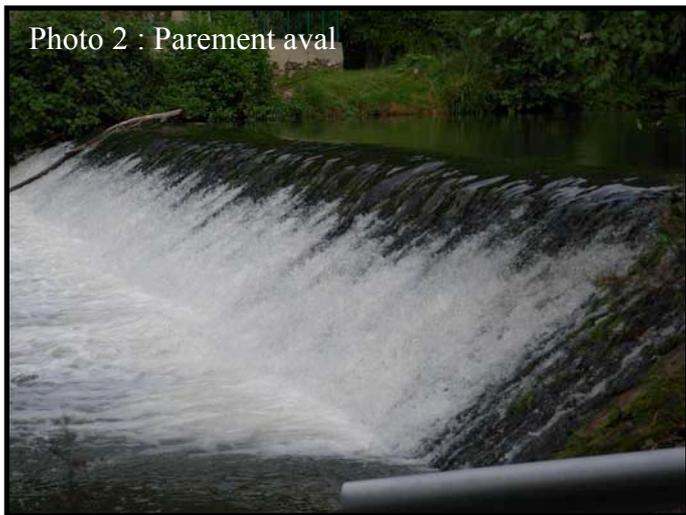
Photo 2 : Parement aval

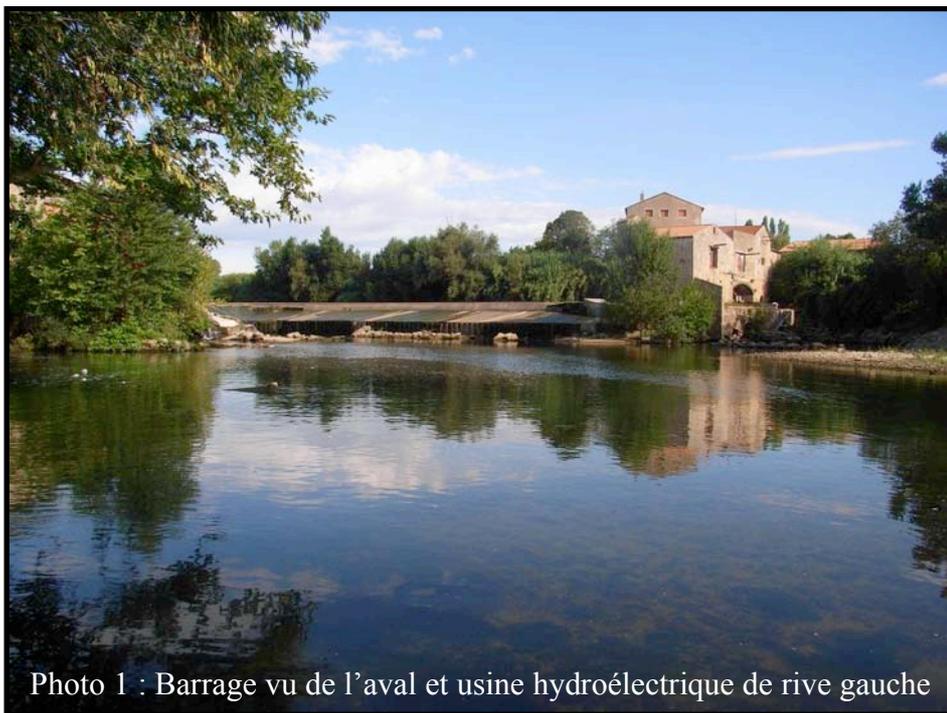
Photo 1 : Barrage vu de l'aval et usine hydroélectrique de rive gauche

Un autre problème pour la montaison mais aussi pour la dévalaison des anguilles est la faible occurrence de surverses. La quasi totalité du débit transite au travers des turbines, non seulement les anguilles n'ont pas de support humide permettant une éventuelle reptation mais aussi les argentées repartant vers la mer n'ont d'autre choix que de passer par les turbines. Les risques de mortalité sont donc considérablement augmentés.

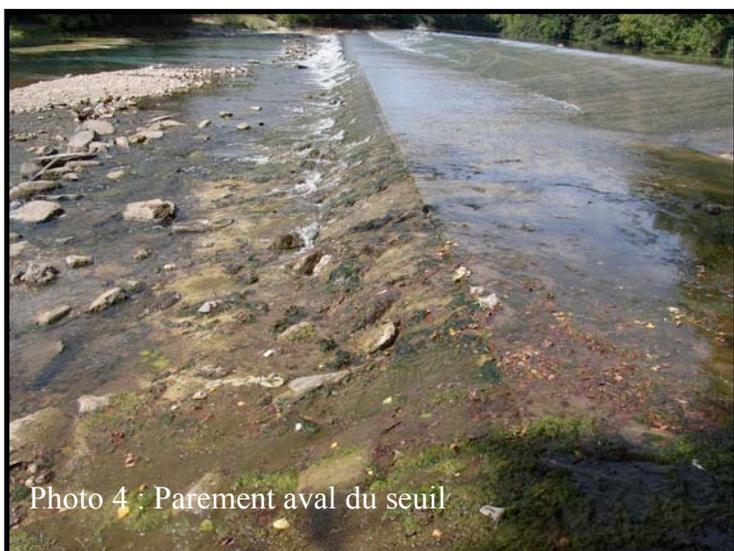
Photo 4 : Parement aval du seuil

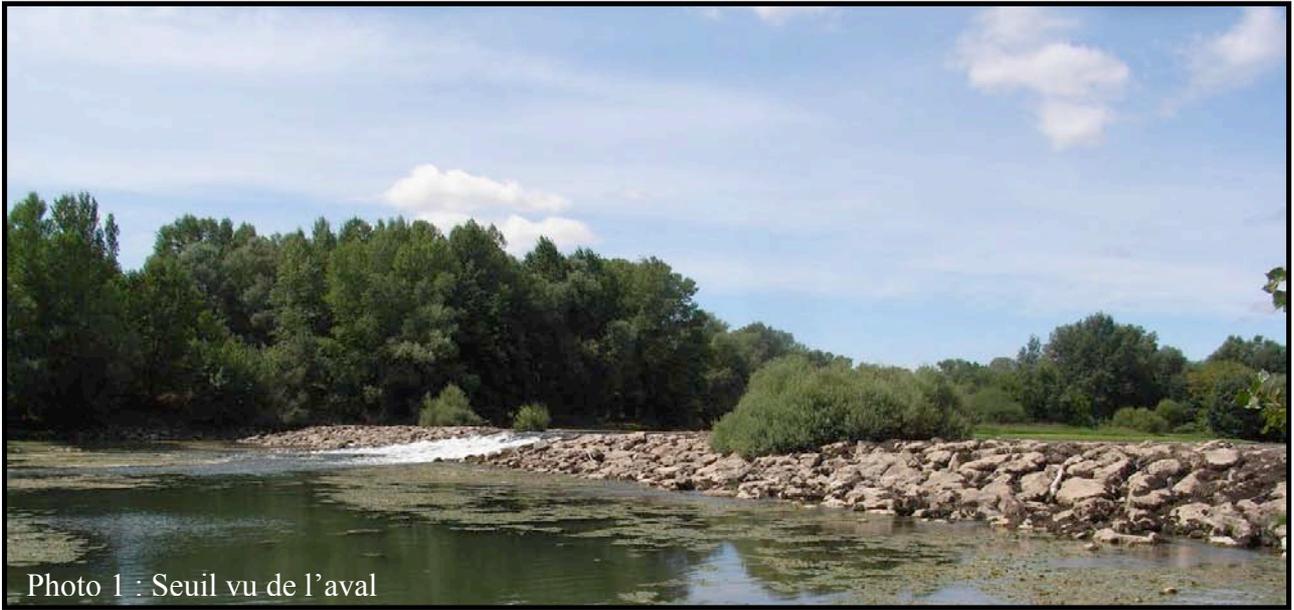
Photo 1 : Seuil vu de l'aval

Ce seuil à pente inclinée offre des zones potentielles de reptation pour les anguilles particulièrement sur les zones périphériques de l'écoulement (parois humides). En période de forts débits, le passage sur la partie centrale du seuil s'avère plus difficile (parois assez lisses si l'écoulement est important), les berges en pente douce et très rugueuses sont alors des voies de passage potentiel à condition que celles ci soient humidifiées. En rive droite, le seuil forme un radier en pente douce qui est très favorable au passage des anguilles. Cette configuration du seuil devrait cependant changer étant donné qu'un projet de réfection est à l'étude. La réalisation d'une passe à poissons en rive droite (passe à bassins successifs avec fond en enrochements libres et parois en enrochements maçonnés) devrait être associée à ce projet (Stucky, 2004). Ce seuil ne présente donc visiblement pas de difficultés pour la migration des anguilles (note d'expertise de 1/5), une expertise post-travaux sera cependant nécessaire.
