ÉTUDE DE LA MIGRATION DE L'ANGUILLE SUR LES FLEUVES CÔTIERS MÉDITERRANÉENS

**Etude des conditions de migration anadrome de l'Anguille
(*Anguilla anguilla*) sur 5 fleuves majeurs :
l'Aude, l'Orb, l'Hérault, le Vidourle et l'Argens**

Campagne d'étude 2008

Rapport annexe

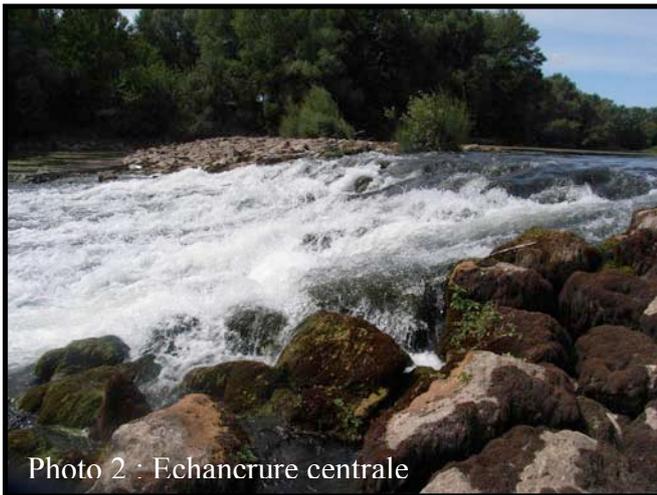
Photo 2 : Echancrure centrale

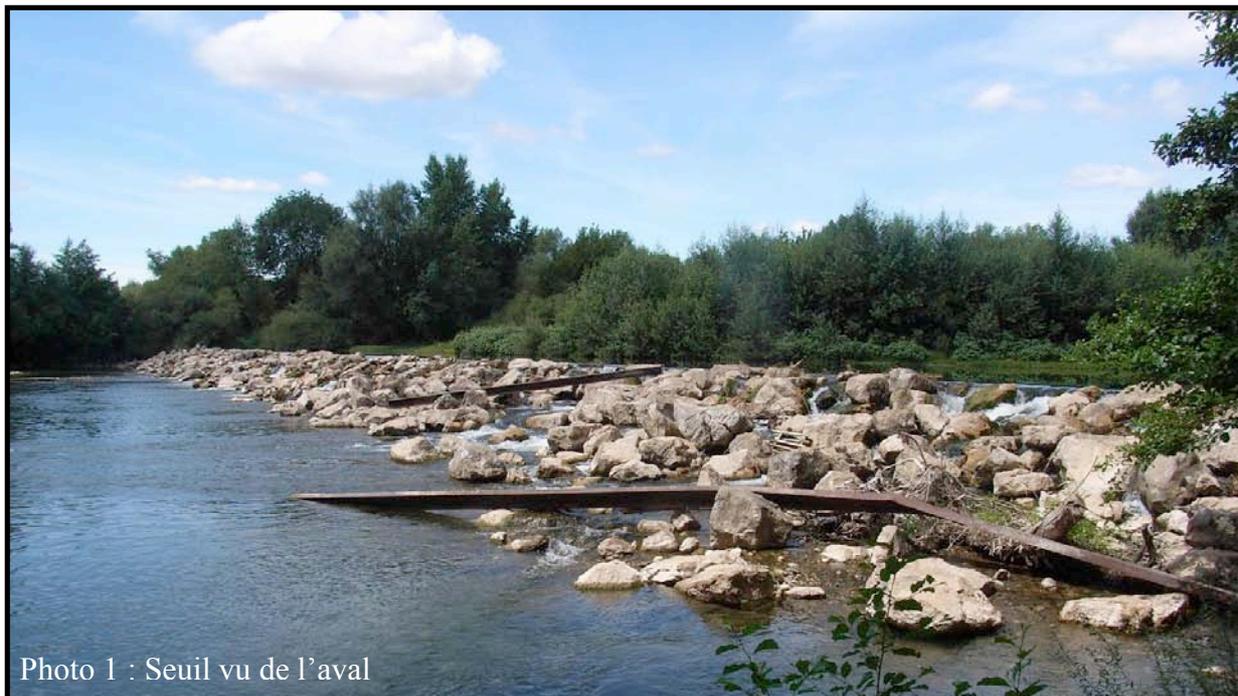
Photo 1 : Seuil vu de l'aval

La pente du seuil est légèrement inclinée et n'est donc pas discriminante pour la montée des anguilles. De plus, le parement aval en enrochements libres offre de multiples zones propices à la reptation et des zones de repos d'autant plus que les parois sont humidifiées par de faibles écoulements d'eau. La présence de l'échancrure au centre du seuil fait que les individus se présentant en pied d'ouvrage trouvent une diversité d'écoulements intéressante. Il n'y a donc pas de sélection sur la population migrante. Les berges en rive droite et gauche sont aussi en pente douce avec des enrochements et végétalisées. Toutes les conditions sont réunies afin de permettre aux anguilles de franchir ce seuil sans difficultés apparentes. La note d'expertise est donc de 1/5.

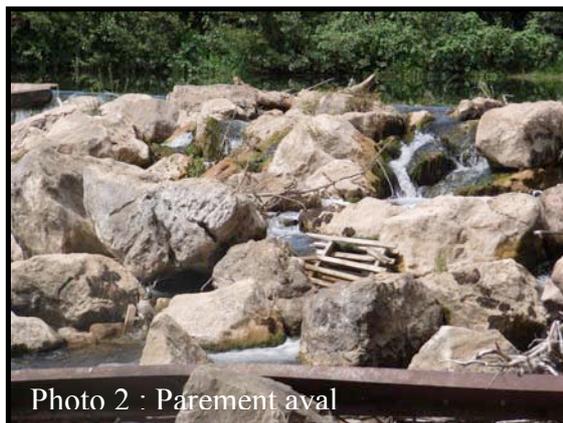
Photo 2 : Parement aval

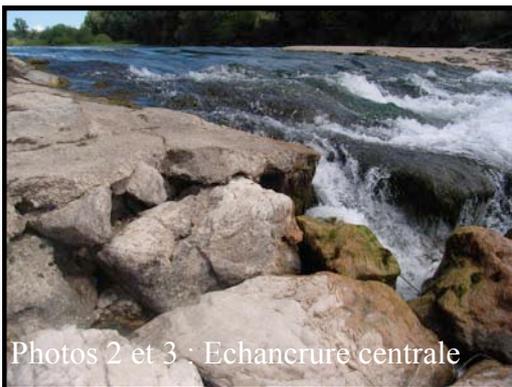
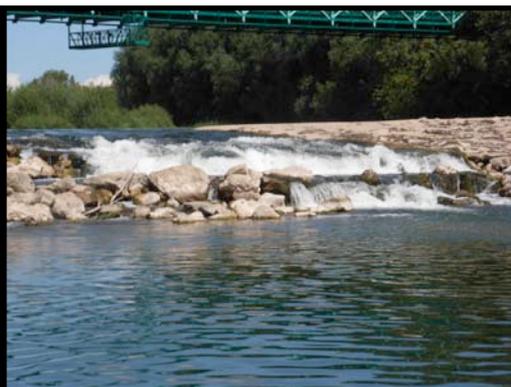
Photos 2 et 3 : Echancrure centrale

Seuil en enrochements liaisonnés en pente inclinée avec une échancrure centrale par où passe tout le débit de l'Orb (conditions de l'expertise). La rive droite et la rive gauche présentent des enrochements plus ou moins végétalisés en pente légèrement inclinée.

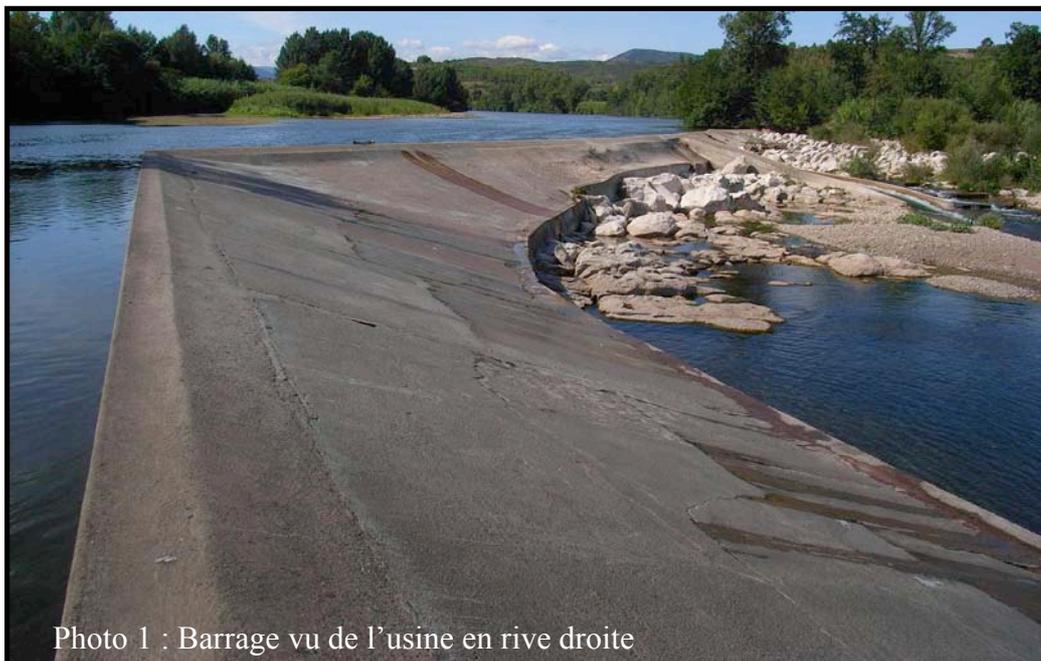
Photo 1 : Barrage vu de l'usine en rive droite

Ce barrage bétonné a un parement aval lisse en pente inclinée avec une marche verticale (1 mètre environ) à sa base (photo 1). Une passe à bassins (photos 2 à 5) a été construite en rive gauche (parois bétonnées, fond en enrochements libres, ralentisseurs en sortie). L'écoulement de l'Orb s'effectue dans la passe et via l'usine en rive droite (photo 8). Il n'y avait pas de surverse le jour de l'expertise.

Ce barrage est infranchissable par conception (marche verticale importante, parement aval bétonné et lisse). Les anguilles se présentant au pied de l'ouvrage n'ont donc pas d'autre choix que de le franchir par la rive gauche. En effet, la passe à bassins représente une voie de passage potentiel. Seuls les écoulements importants au niveau des échancrures des bassins peuvent être un frein à la montaison des anguilles. Il pourrait donc y avoir une sélection au sein de la population migrante (les individus de grande taille dotés de capacité de nage plus importante auront moins de difficultés à passer). En crête de barrage ont été installés des ralentisseurs de courants qui facilitent la montaison des anguilles. Étant donné que la majeure partie de l'écoulement de l'Orb transite dans cette passe et dans la passe à canoë située à proximité, le débit d'attrait en rive gauche est particulièrement intéressant rendant la passe plus fonctionnelle. De plus, la berge en rive gauche présente des enrochements libres et un peu de végétation. La pente y étant légèrement inclinée, les individus ne parvenant pas à franchir l'obstacle par la passe ont donc une voie de passage potentiel supplémentaire à condition que celle-ci soit humidifiée. En période de basses eaux, ce barrage peut par conséquent causer un retard à la migration (temps pour les individus dotés de bonne capacité de nage de trouver l'entrée de la passe et de la franchir ; temps pour les individus de plus petite taille d'attendre l'humidification de la berge en rive gauche (temps pluvieux notamment)). En période de crue, la connexion supplémentaire d'un bras mort situé en rive gauche offre une voie plus facile effective. La note d'expertise est par conséquent de 2/5 (impact en conditions hydroclimatiques limitantes).

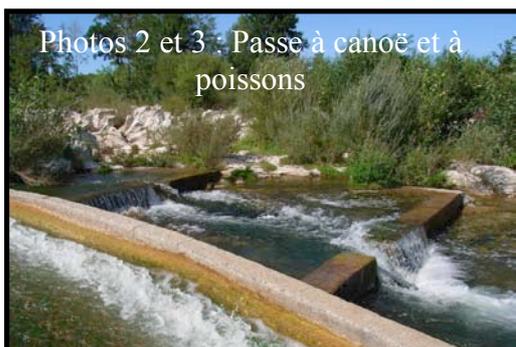
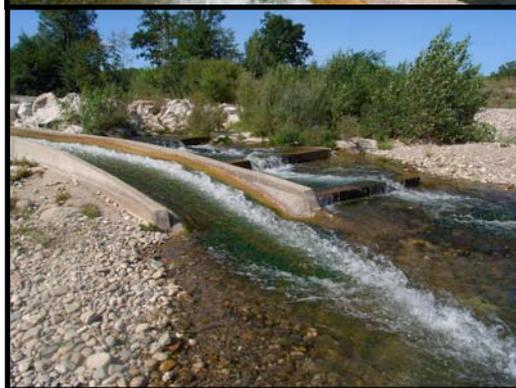
Photos 2 et 3 : Passe à canoë et à poissons

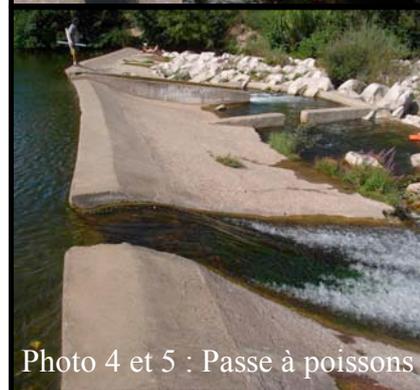
Photo 4 et 5 : Passe à poissons

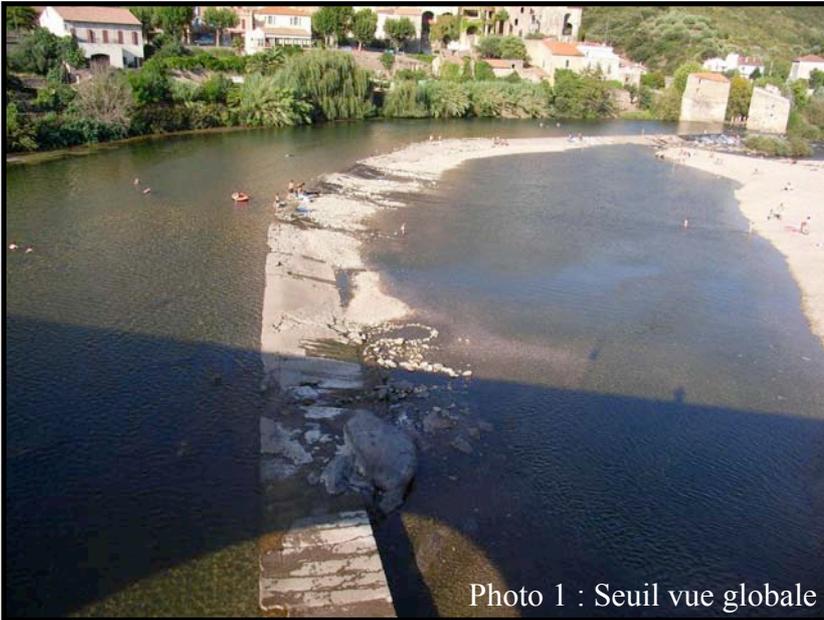
Photo 1 : Seuil vue globale

Seuil maçonné en béton à la pente légèrement inclinée. Son parement aval est érodé (déchaussement de blocs...) et quelques brèches se sont formées. En rive gauche se trouve un ancien moulin avec son canal d'amenée et de fuite. L'écoulement de l'Orb s'effectue par surverse à plusieurs endroits ainsi que par l'ancien moulin.

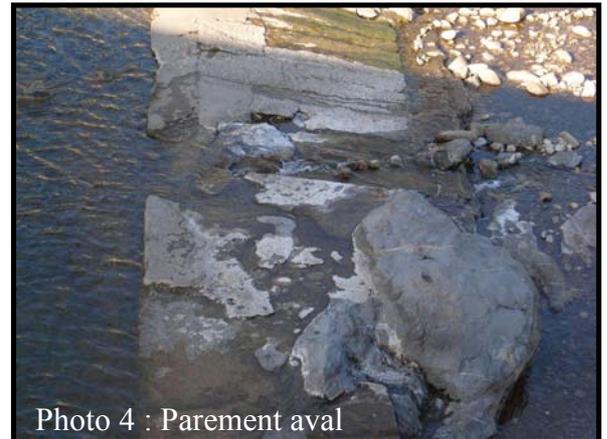
Photo 4 : Parement aval

Ce seuil ne représente pas un problème pour la migration des anguilles. La pente du parement aval est favorable et sa rugosité (dépareillé) permet la reptation des anguilles. En rive droite la berge est rugueuse et en pente douce (gravier et sable, photo 5) et en rive gauche elle est végétalisée (photo 6). De plus, le canal de l'ancien moulin est une voie de passage effective étant donné qu'il ne présente pas d'obstacle (photo 6). La note d'expertise est par conséquent de 1/5 (franchissable sans difficultés apparentes).

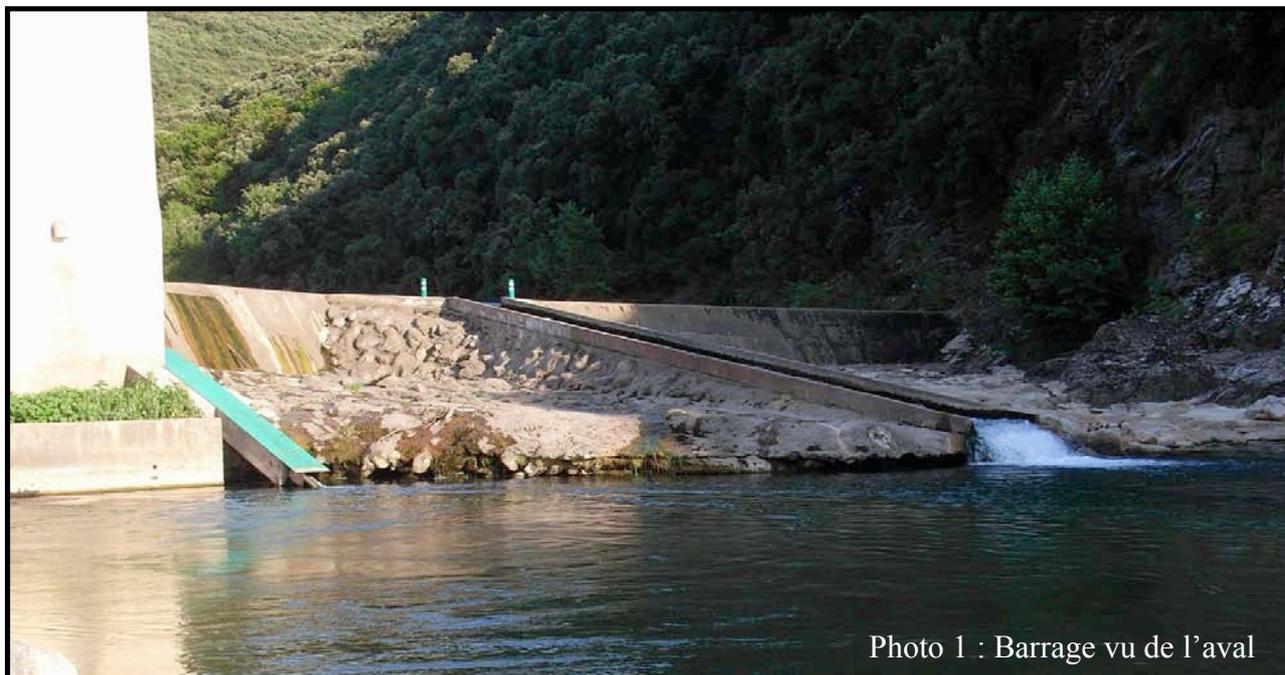
Photo 1 : Barrage vu de l'aval

Les anguilles se présentant en pied de barrage rencontrent une première marche verticale et rugueuse de 1 mètre environ, la pente diminue ensuite puis un ressaut vertical et lisse qui constitue le sommet de l'ouvrage empêche leur progression vers l'amont. Le principal accès vers l'amont du barrage est par l'intermédiaire de la passe à anguilles qui se trouve en rive droite. Ces dalles à plots bétonnés permettent en effet leur reptation et l'écoulement qui transite via cette passe constitue le débit d'attrait. En rive droite, la présence de l'usine efface tout effet berge favorable au contournement du barrage. En rive gauche la berge présente une rugosité intéressante mais à pente assez raide. On ne peut donc pas parler d'effet favorable mais certains individus réussiront à s'y aventurer notamment en période de forts débits (surverse sur le parement aval du barrage). L'entrée de la passe à anguilles est constituée d'une dalle inclinée ce qui diminue l'efficacité de celle-ci (les anguilles auront plus de mal à s'y faufler). Lors d'un étiage sévère, il est possible que la dernière dalle ne soit pas connectée au plan d'eau du bief aval ce qui peut engendrer un impact considérable (retard à la migration, sélectivité). En conditions normales et de hautes eaux, le retard à la migration des anguilles est le temps pris par les individus pour trouver l'entrée de la passe (ou ramper via la berge en rive gauche). La sortie de la passe à poisson se situe juste à côté de la prise d'eau des turbines ce qui induit un risque de mortalité supplémentaire. La note d'expertise attribuée à cet ouvrage est de 2/5 (impact en conditions limitantes, retard à la migration).

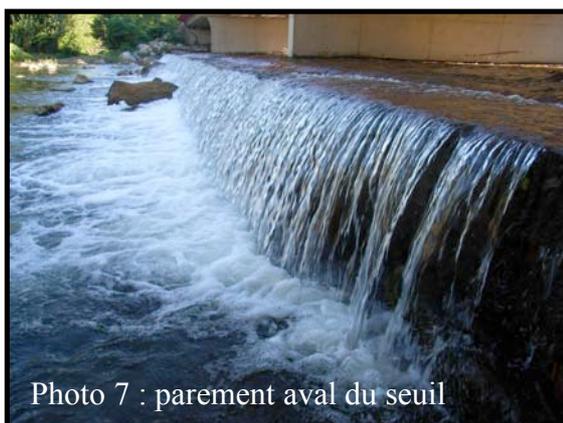
Photo 7 : parement aval du seuil

Ce seuil est mal conçu pour la migration des anguilles. En effet, la marche verticale au parement lisse voire creusé ne permet en aucun cas le passage de quelconque individu en conditions hydroclimatiques normales. Cependant, la morphologie des berges (enrochements en rive droite et gauche à pentes douces) est très favorable à leur reptation à condition que les parois soient humidifiées. La franchissabilité de ce seuil dépend donc uniquement des conditions hydroclimatiques. En condition moyenne ou limitante (berges non humidifiées, faible débit) qui est la circonstance la plus courante en période de migration des anguilles (mai à août), le blocage est très important. Des épisodes pluvieux permettront l'humidification des enrochements en berges et favoriseront la migration des anguilles. En conditions plus favorables, ce seuil causera un simple retard à la migration (dû au temps passé par les individus migrants à trouver le passage préférentiel en berges). La note d'expertise attribuée à ce seuil est donc de 3/5 (impact important en conditions moyennes).

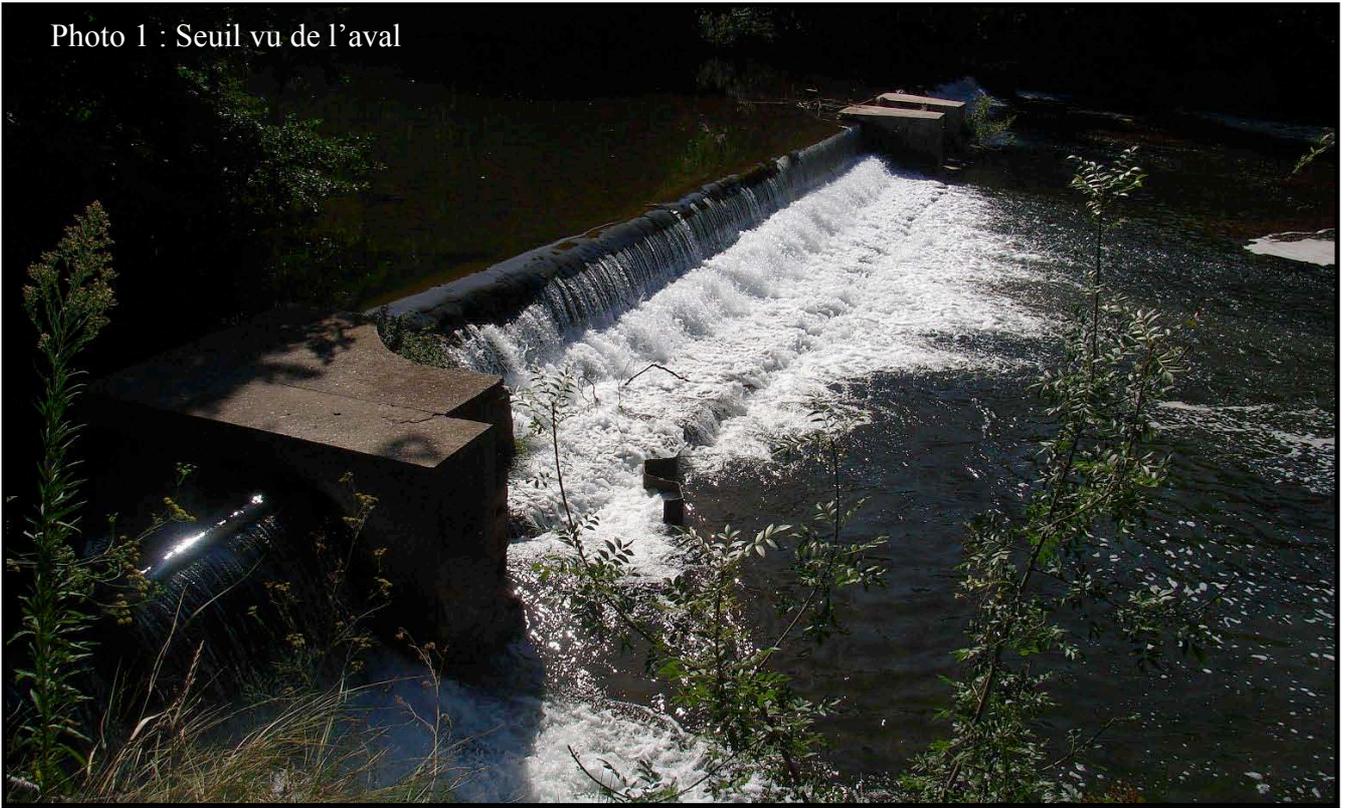
Photo 1 : Seuil vu de l'aval

Ce seuil maçonné sur des enrochements naturels présente une pente moyennement inclinée. Le parement aval est légèrement dégradé (déchaussement de certains blocs) et l'écoulement s'effectue par surverse sur toute la longueur du seuil. Les berges sur les deux rives sont en pente douce et végétalisées.

Cet ouvrage, en grande partie dégradé (érosion de la crête, déchaussement du parement aval), a une pente favorable pour la migration des anguilles. La force de l'écoulement et la rugosité du parement aval offrent peu de zones de reptations et bien que les individus se présentant au pied du seuil soient des adultes dotés d'une bonne capacité de nage, le dénivelé à franchir exerce une certaine sélectivité au sein de la population migrante. Les berges sur les deux rives sont cependant favorables à la reptation et les zones périphériques de l'écoulement de l'Orb offrent des surfaces de plus faible courant. Les anguilles ne parvenant pas à franchir le seuil par les zones à forts écoulements ont donc des voies de passage préférentiel qui s'offrent à elles. Par conséquent, ce seuil est considéré comme franchissable avec un risque de retard à la migration (note d'expertise de 2/5).

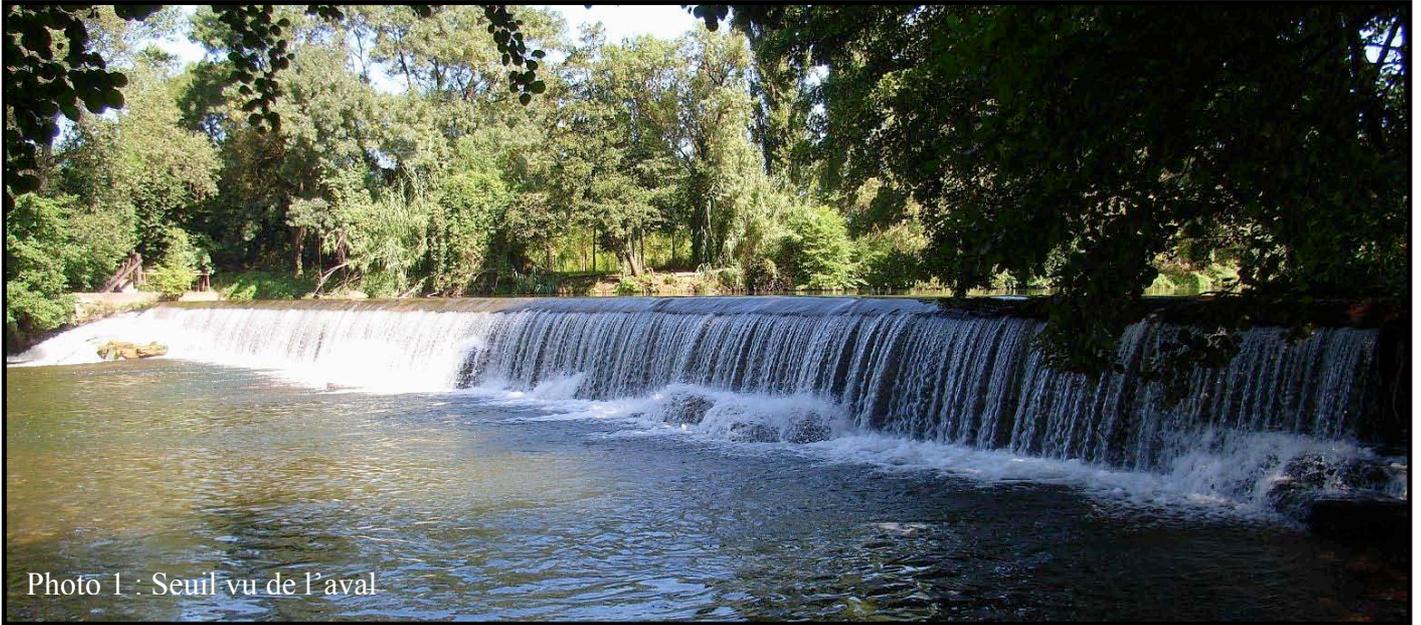
Photo 1 : Seuil vu de l'aval

Cet ouvrage est un véritable obstacle pour la migration de l'anguille car non seulement la pente est discriminante mais le courant sur l'ensemble du seuil est très important. La hauteur est trop importante pour que les individus dotés d'une forte capacité de nage puissent le franchir. Les berges bien qu'étant végétalisées ont une pente beaucoup trop raide pour permettre le contournement de l'obstacle. Afin de rendre le passage possible, seul un événement exceptionnel comme une crue qui noie le seuil devrait avoir lieu. La note d'expertise est par conséquent de 4/5 (seuil très difficilement franchissable ; passage possible uniquement en conditions exceptionnelles).

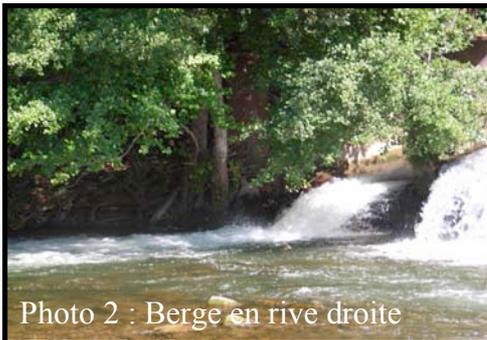
Photo 2 : Berge en rive droite

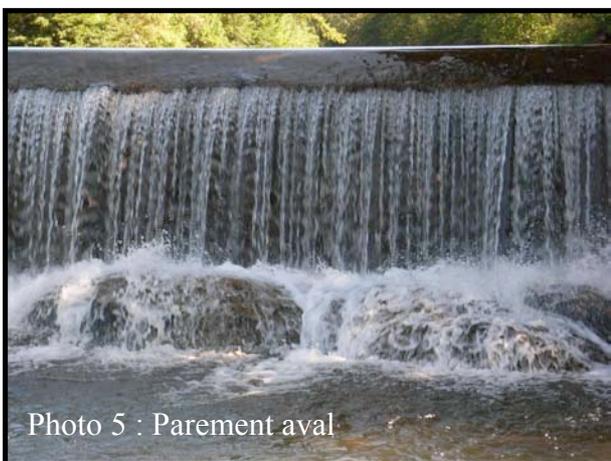
Photo 5 : Parement aval

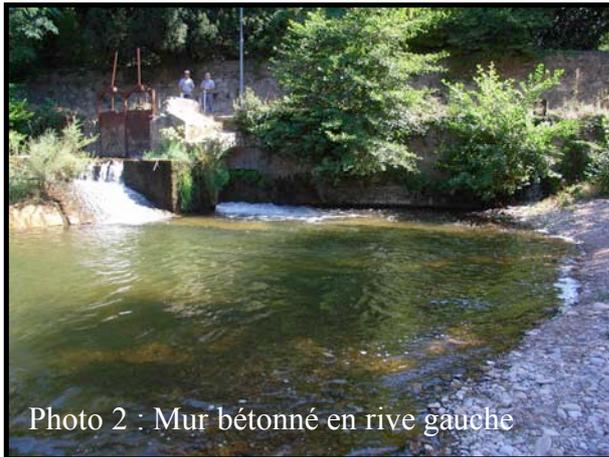
Photo 2 : Mur bétonné en rive gauche

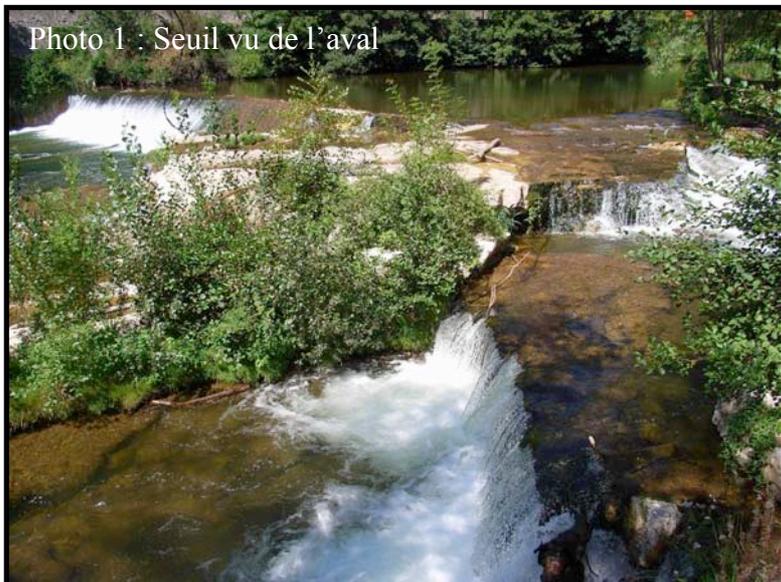
Ce seuil en partie dégradé offrait le jour de l'expertise des écoulements variés avec des zones de faibles écoulements et des surfaces à écoulements plus importants. C'est son parement aval dépareillé à plusieurs endroits qui permet de créer une multitude de zones favorables à la migration amont des anguilles. De plus en rive droite se trouve une échancrure qui forme un radier à pente douce et qui est aussi favorable au franchissement de l'obstacle. La berge en rive gauche est verticale (mur bétonné pour protéger la route) mais en rive droite, elle est végétalisée et à pente douce. Par conséquent ce seuil n'a pas d'impact sur la migration des anguilles. La note d'expertise attribuée est de 1/5 (franchissable sans difficultés apparentes).

Photo 2 : Parement aval et berge en rive droite

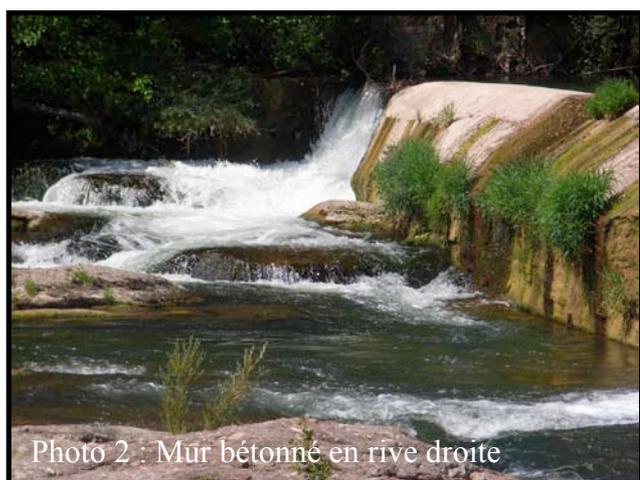
Photo 2 : Mur bétonné en rive droite

Ce seuil a une hauteur et une pente discriminantes pour la montaison des anguilles. Malgré un parement aval de bonne rugosité, les individus qui parviennent au pied de l'ouvrage ne pourront pas le franchir. En rive droite, un mur bétonné et vertical empêche le contournement de l'obstacle. La berge en rive gauche est plus accessible mais la pente est très raide. Seuls quelques rares individus pourront se faufiler par cet endroit. En résumé les anguilles n'ont d'autre choix que d'attendre des circonstances exceptionnelles (crues noyant une bonne partie du seuil) afin d'espérer pouvoir franchir cet obstacle. La note d'expertise attribuée est donc de 4/5.

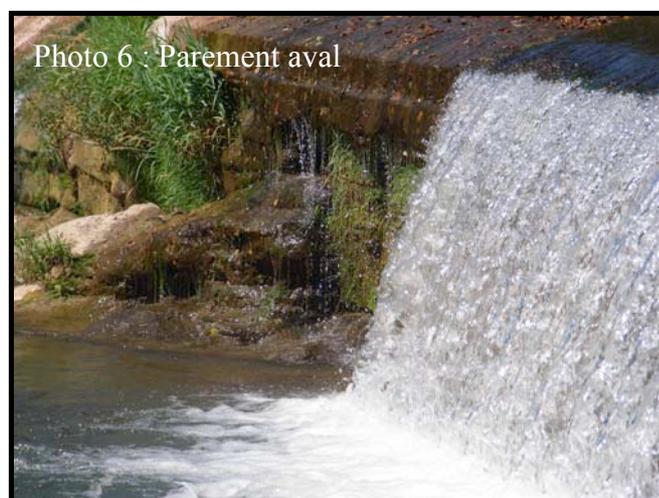
Photo 6 : Parement aval

Entretien : embâcles et déchaussement du parement aval

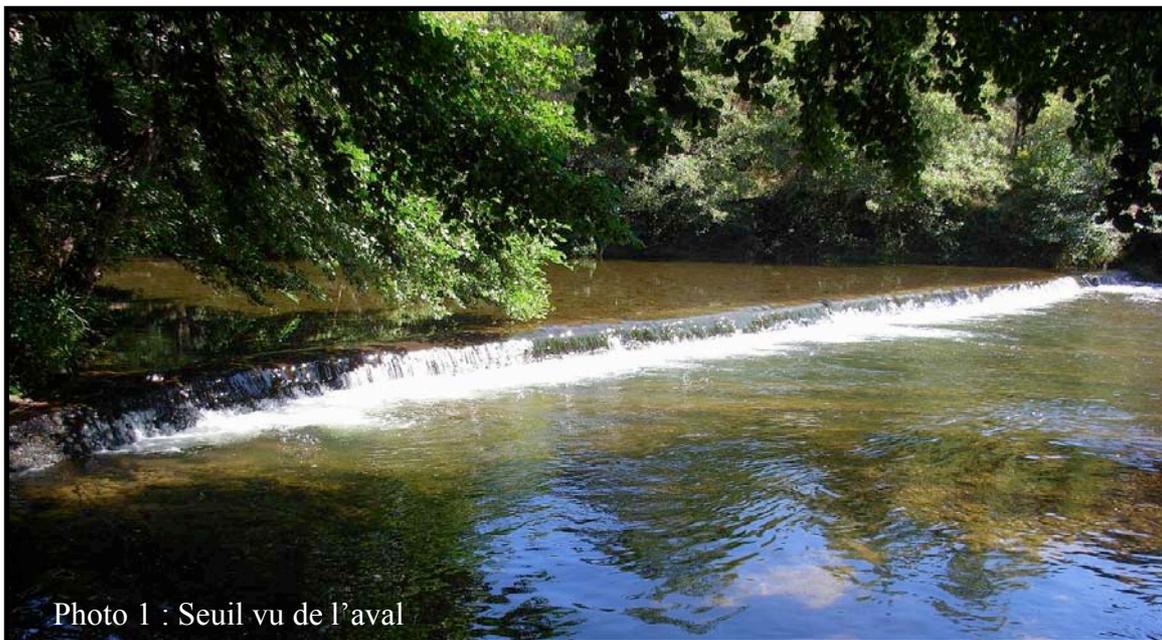
Bien qu'il soit de petite taille, ce seuil n'est pas sans impact sur la migration des anguilles. En effet, son parement aval vertical empêche tout passage. Au niveau de l'échancrure en rive gauche, la totalité du débit de l'Orb y transitant, le courant y est très important. La majorité des individus se présentant au pied de cet obstacle sont des adultes dotés de bonnes capacités de nage. Par conséquent certains d'entre eux parviendront à franchir le seuil à cet endroit. Une partie importante de la population migrante sera par contre bloquée (notion de sélectivité du seuil). Les berges en rive droite et gauche sont végétalisées ou enrochées (très bonne rugosité) et en pente faiblement inclinée et par conséquent favorables à la reptation des anguilles. Les individus ne pouvant pas franchir l'échancrure devront donc attendre des conditions favorables (humidification des berges par temps pluvieux, augmentation du débit et surverse sur toute la longueur du seuil...) afin de parvenir à atteindre le bief amont. Ce seuil a donc un impact et peut engendrer du retard à la migration en conditions limitantes (étiage, berges non humidifiées). Cet impact se réduit considérablement en conditions favorables. La note d'expertise attribuée à cet obstacle est donc de 2/5.

Photo 1 : Seuil vu de l'aval

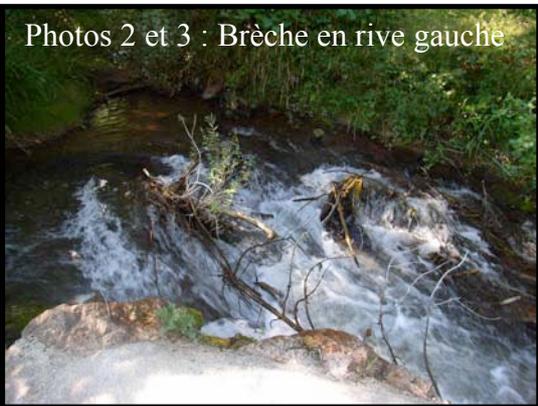
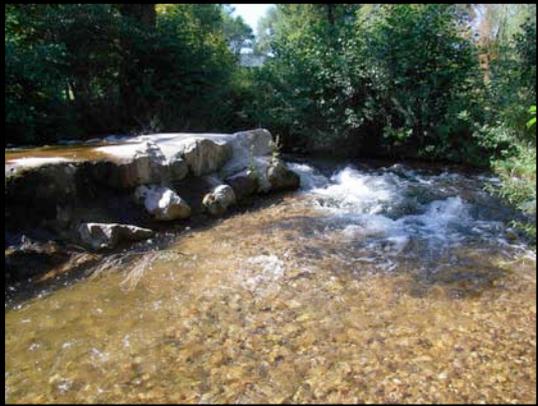
Photos 2 et 3 : Brèche en rive gauche

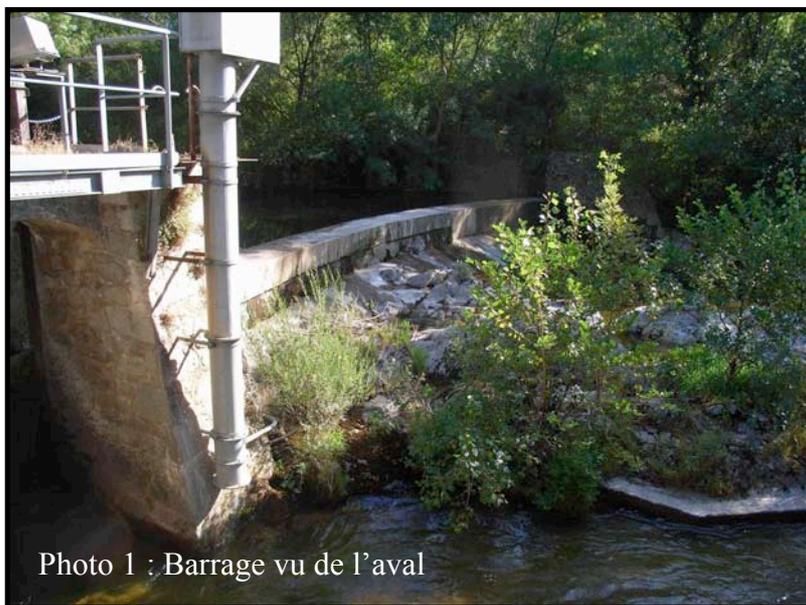
Photo 1 : Barrage vu de l'aval

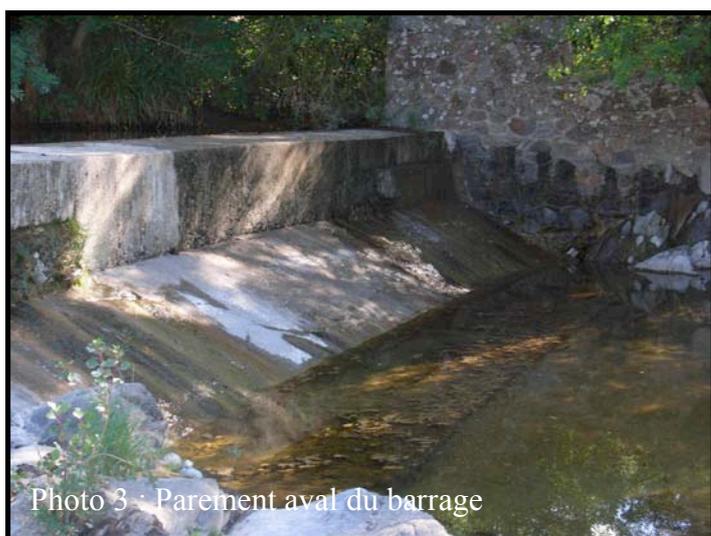
Ce barrage est un obstacle de taille pour la migration des anguilles. En effet, la verticalité de son parement aval et sa hauteur importante font que la totalité de la population est bloquée au pied de l'ouvrage. De plus, la berge en rive gauche, bien qu'elle soit végétalisée, est trop abrupte pour permettre le contournement de l'obstacle et en rive droite le mur vertical de la prise d'eau du canal d'aménée ne laisse aucune chance de passage. Les anguilles devront donc attendre une crue exceptionnelle afin de pouvoir franchir ce barrage (en rive gauche notamment qui est sûrement plus accessible lors de périodes de crues). En dehors de ces événements, le barrage est infranchissable. La note d'expertise est donc de 4/5.

Photo 3 : Parement aval du barrage

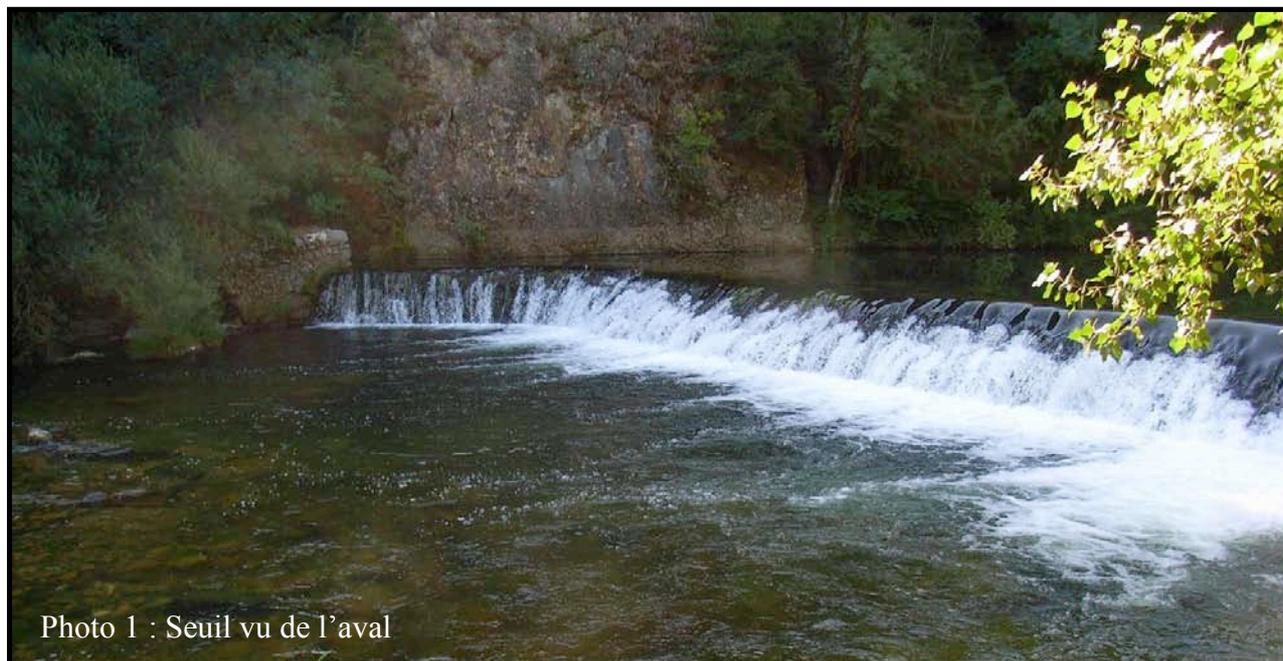
Ce barrage présente un parement aval vertical, lisse et de hauteur importante. Par conséquent les anguilles qui se présentent en pied d'ouvrage ne pourront le franchir. De plus, en rive gauche et en rive droite se trouvent des murs verticaux bétonnés empêchant le contournement de l'obstacle. Que ce soit en période de hautes eaux ou d'étiage, le franchissement est impossible. Les anguilles devront attendre un événement exceptionnel tel qu'une crue afin que le dénivelé entre les lames d'eau amont et aval diminue et que la surverse permette le passage ou que le seuil soit noyé. La note d'expertise est par conséquent de 4/5 (seuil très difficilement franchissable, passage possible en conditions exceptionnelles).

Photo 1 : Seuil vu de l'aval

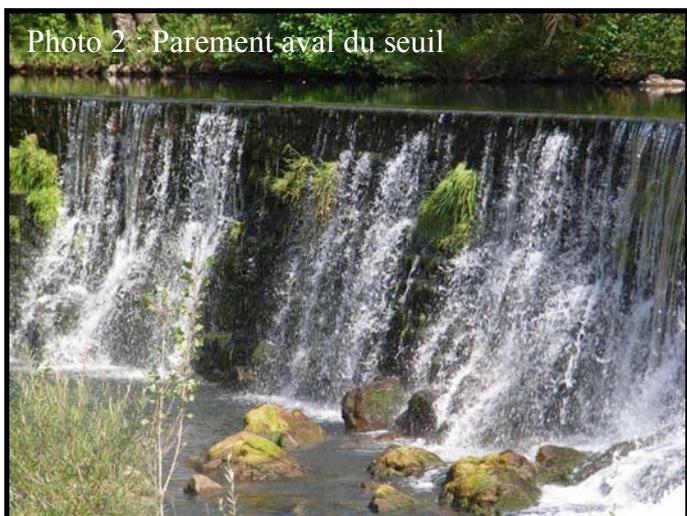
Photo 2 : Parement aval du seuil

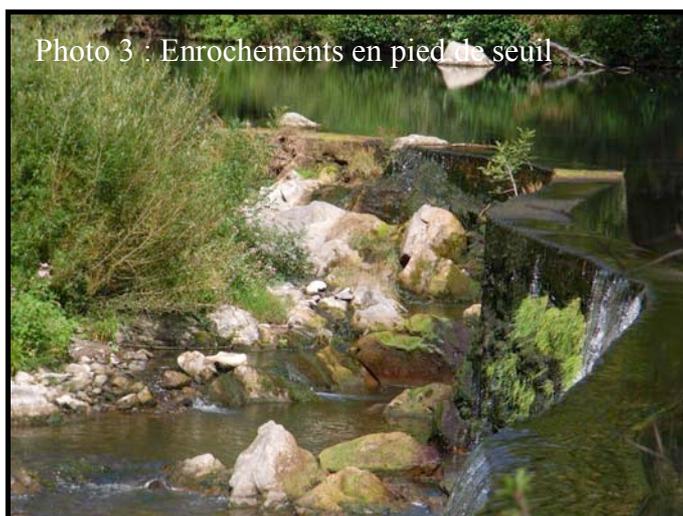
Photo 3 : Enrochements en pied de seuil

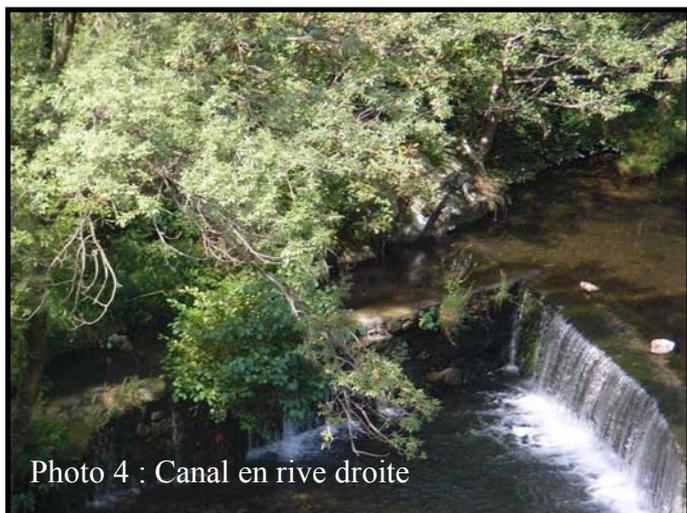
Photo 4 : Canal en rive droite

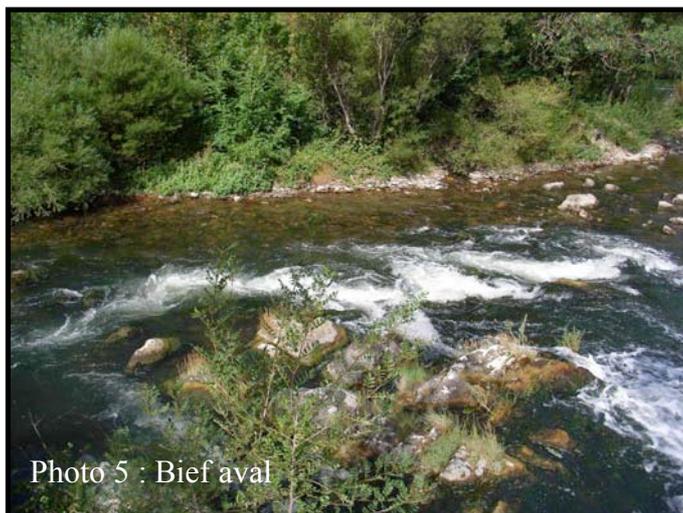
Photo 5 : Bief aval

Seuil maçonné en pierres et béton. Il présente un parement aval vertical et très rugueux. Sur sa partie centrale se trouve en pied de seuil un atterrissement végétalisé. En rive droite la prise d'eau d'un canal forme un mur vertical. L'écoulement de l'Orb s'effectue par surverse le long de l'ouvrage.

L'atterrissement (comblement du bief aval) sur sa partie centrale semble permettre aux anguilles de ramper jusqu'à la crête de ce seuil. Des écoulements humides y étaient présents le jour de l'expertise. Par conséquent en conditions limitantes (étiage, atterrissement non humidifié), ce seuil doit avoir un impact important sur la population migrante d'anguilles. En conditions plus favorables, le passage ne doit pas être très difficile via cet atterrissement, l'impact est alors limité, mais reste présent car la configuration du seuil (écoulements, largeur assez importante, voie potentielle de passage limitée) n'est pas favorable à son franchissement par les anguilles. La note d'expertise est donc de 3/5 (difficilement franchissable).

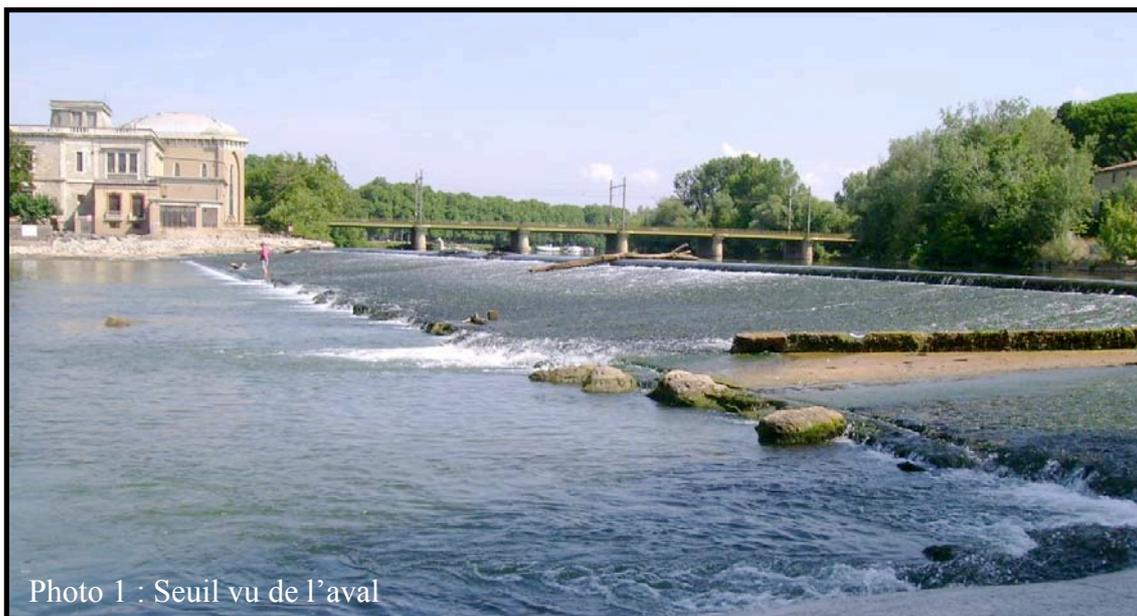
Photo 1 : Seuil vu de l'aval

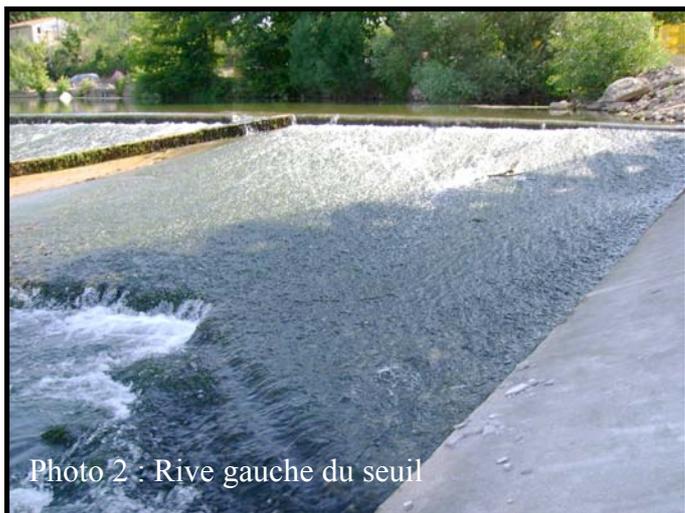
Photo 2 : Rive gauche du seuil

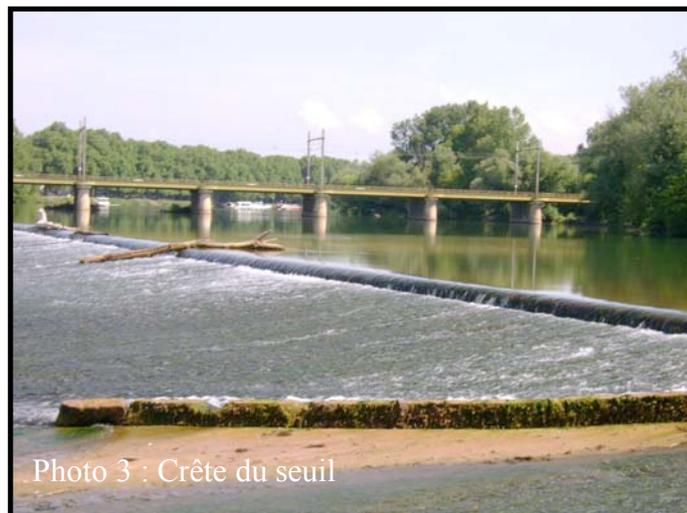
Photo 3 : Crête du seuil

Ce seuil présente un parement aval en pente très favorable au franchissement par les anguilles. Cependant la crête de l'obstacle forme un rehaussement vertical qui avec les écoulements de l'Hérault peut représenter une difficulté majeure pour les civelles (stade majoritaire) se présentant à cet endroit. Les individus ne parvenant à rejoindre le bief amont par le parement aval du seuil doivent alors emprunter la passe à poissons en rive droite étant donné que la rive gauche n'est pas favorable au contournement du seuil (mur bétonné vertical). L'aménagement qui a été construit le long de la passe à bassins (béton rugueux avec blocs affleurant) est propice à la reptation des civelles. Par conséquent à condition de l'humidification de ses parois, les individus migrant n'auront pas de difficulté à franchir l'obstacle par cet endroit. En période de hautes eaux, la fréquence d'humidification de ce dispositif est grande (écoulements d'eau, temps pluvieux...) alors qu'à l'étiage elle est rare. La période de migration des civelles est approximativement de janvier à mars et correspond à une période favorable aux écoulements humides sur ce dispositif adapté aux anguilles. La note d'expertise attribuée à cet obstacle est donc de 2/5 (franchissable avec risque de retard à la migration). Le retard induit par l'obstacle correspond donc au temps perdu par les civelles à trouver le passage préférentiel situé en rive droite.

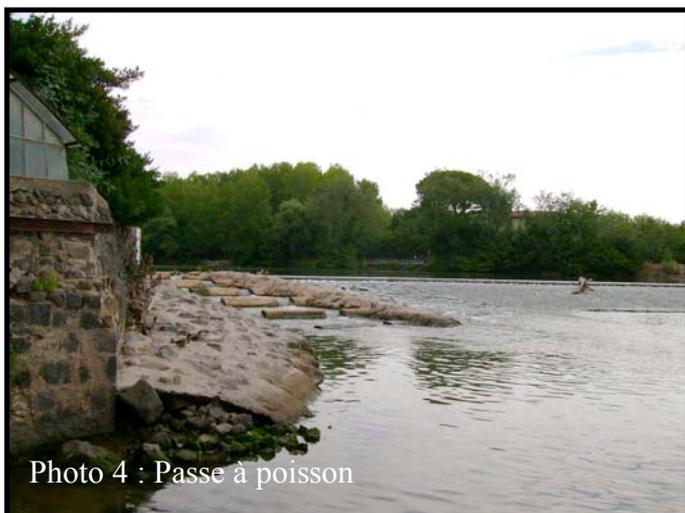
Photo 4 : Passe à poisson

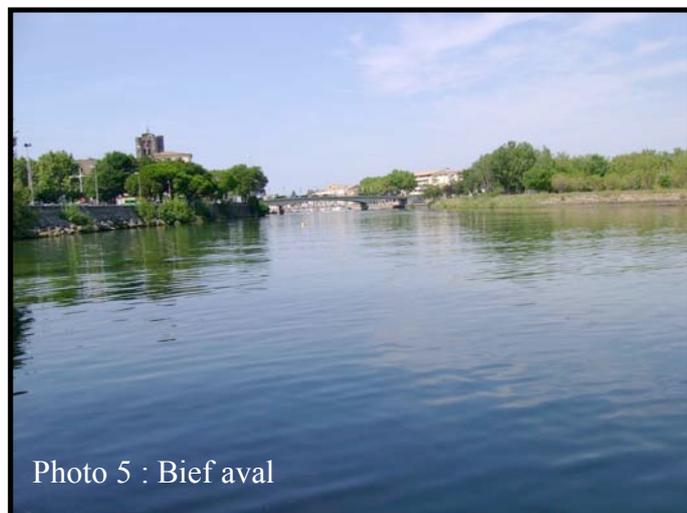
Photo 5 : Bief aval

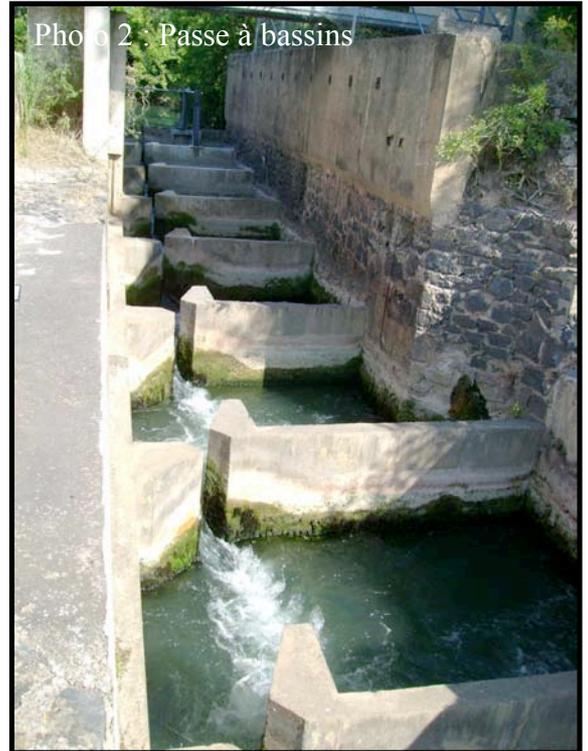
Photo 2 : Passe à bassins

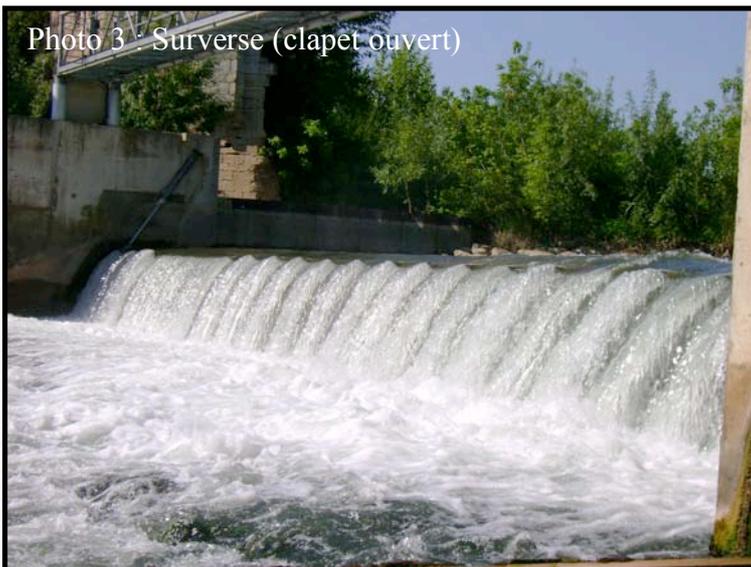
Photo 3 : Surverse (clapet ouvert)

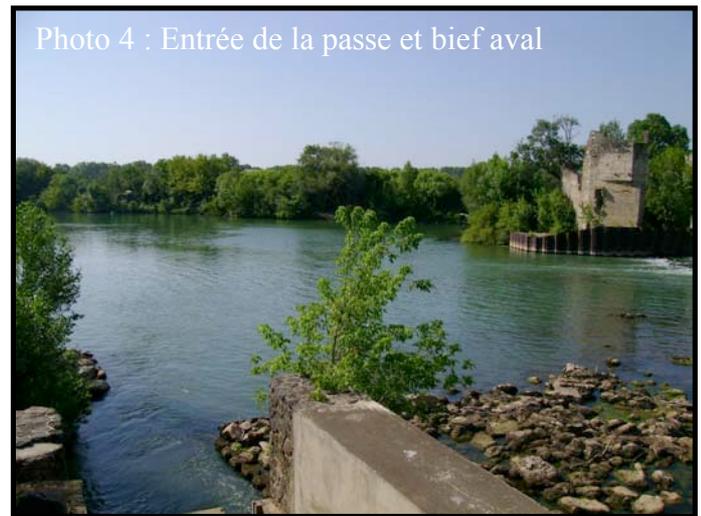
Photo 4 : Entrée de la passe et bief aval

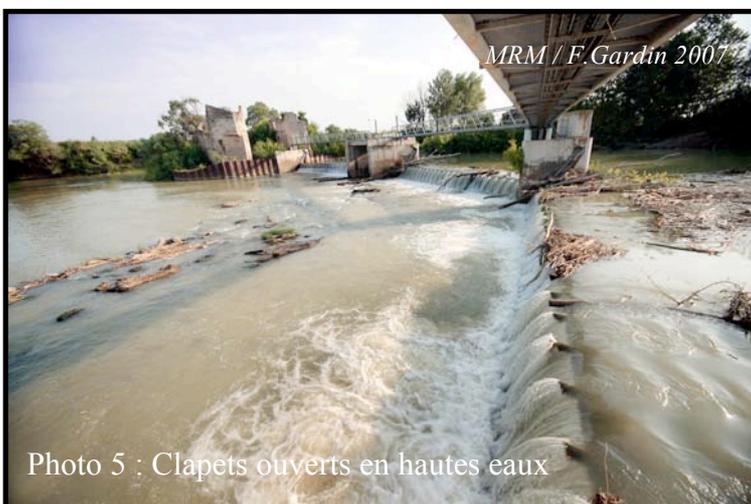
Photo 5 : Clapets ouverts en hautes eaux

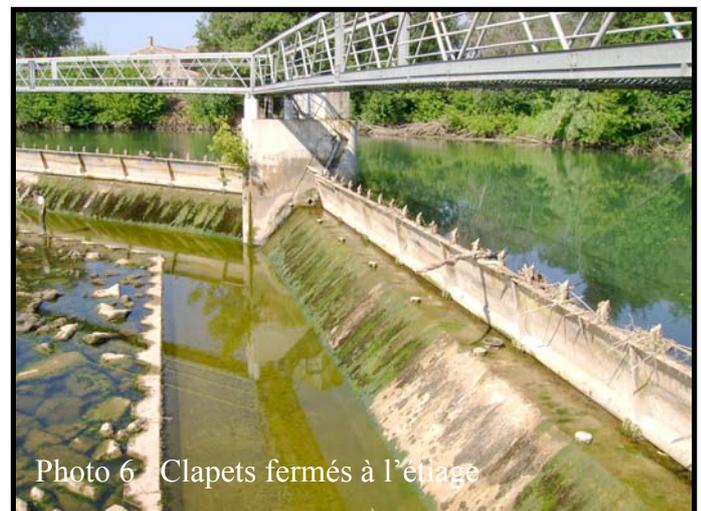
Photo 6 Clapets fermés à l'étiage

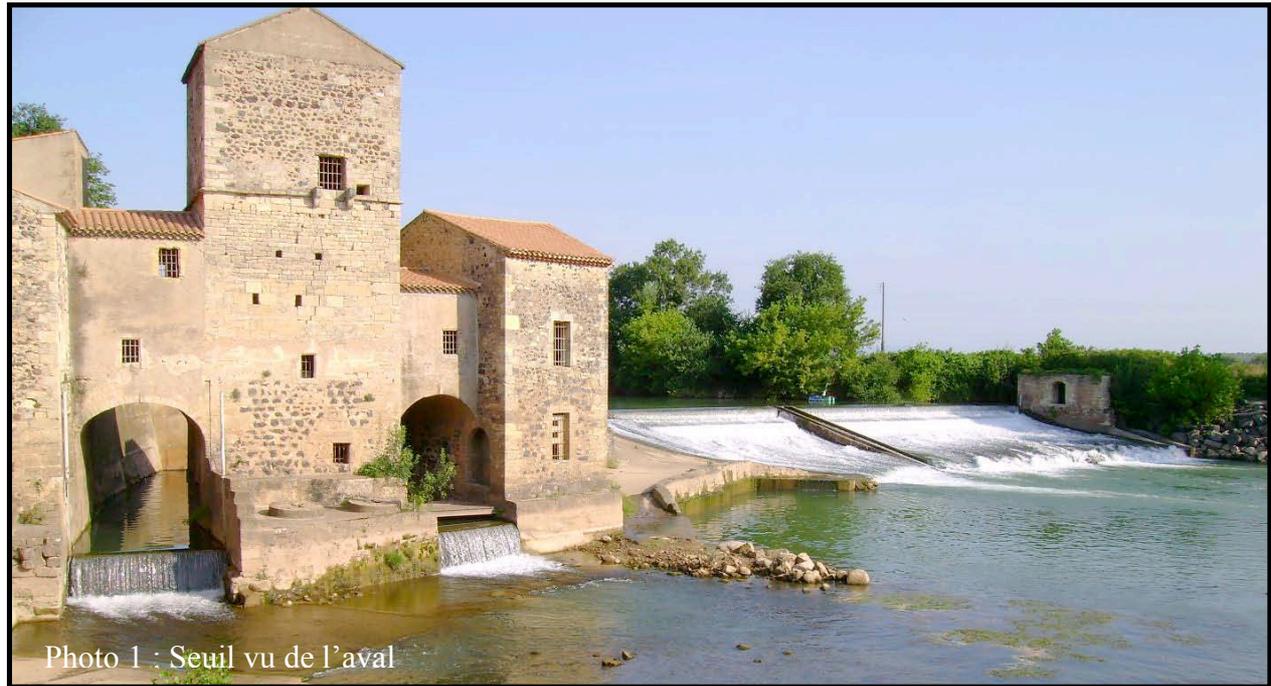
Photo 1 : Seuil vu de l'aval
