ÉTUDE DE LA MIGRATION DE L'ANGUILLE SUR LES FLEUVES CÔTIERS MÉDITERRANÉENS

**Etude des conditions de migration anadrome de l'Anguille
(*Anguilla anguilla*) sur 5 fleuves majeurs :
l'Aude, l'Orb, l'Hérault, le Vidourle et l'Argens**

Campagne d'étude 2008

Rapport annexe

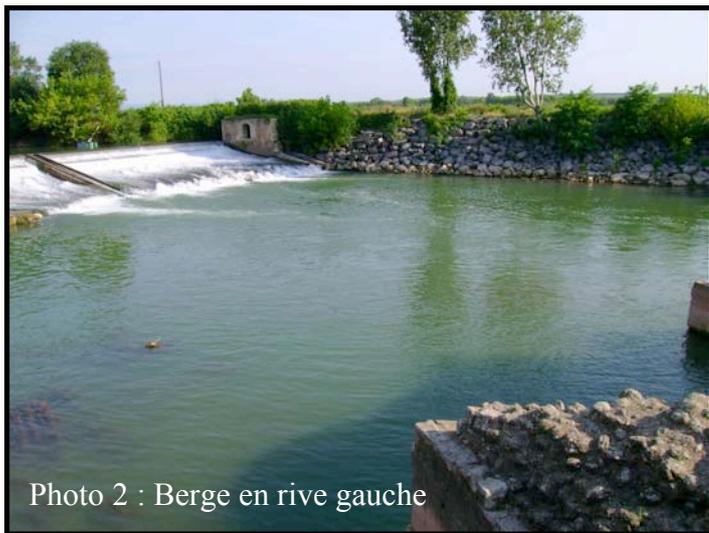
Photo 2 : Berge en rive gauche

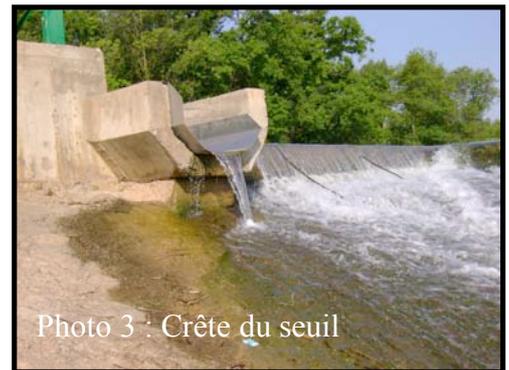
Photo 3 : Crête du seuil

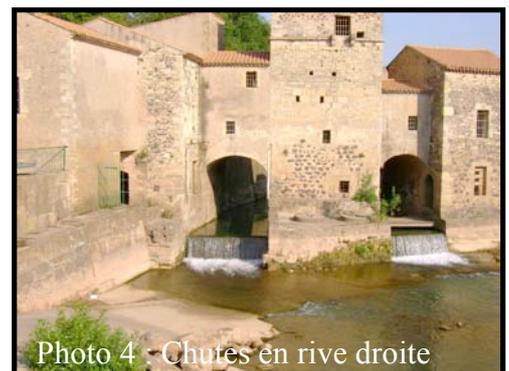
Photo 4 : Chutes en rive droite

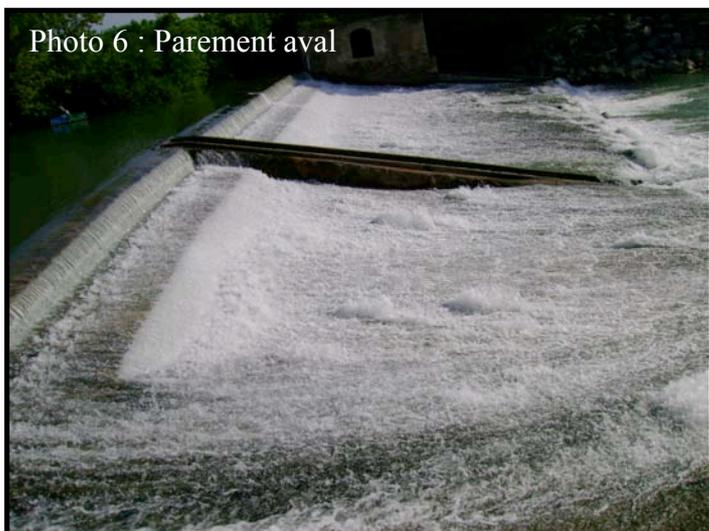
Photo 6 : Parement aval

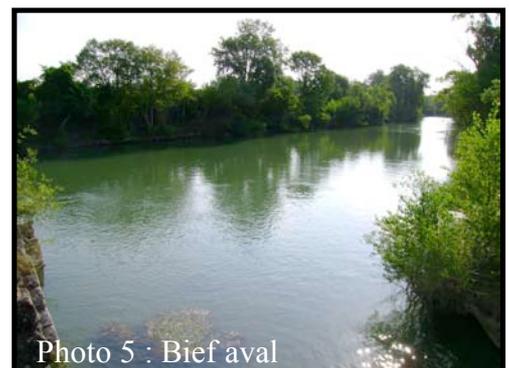
Photo 5 : Bief aval

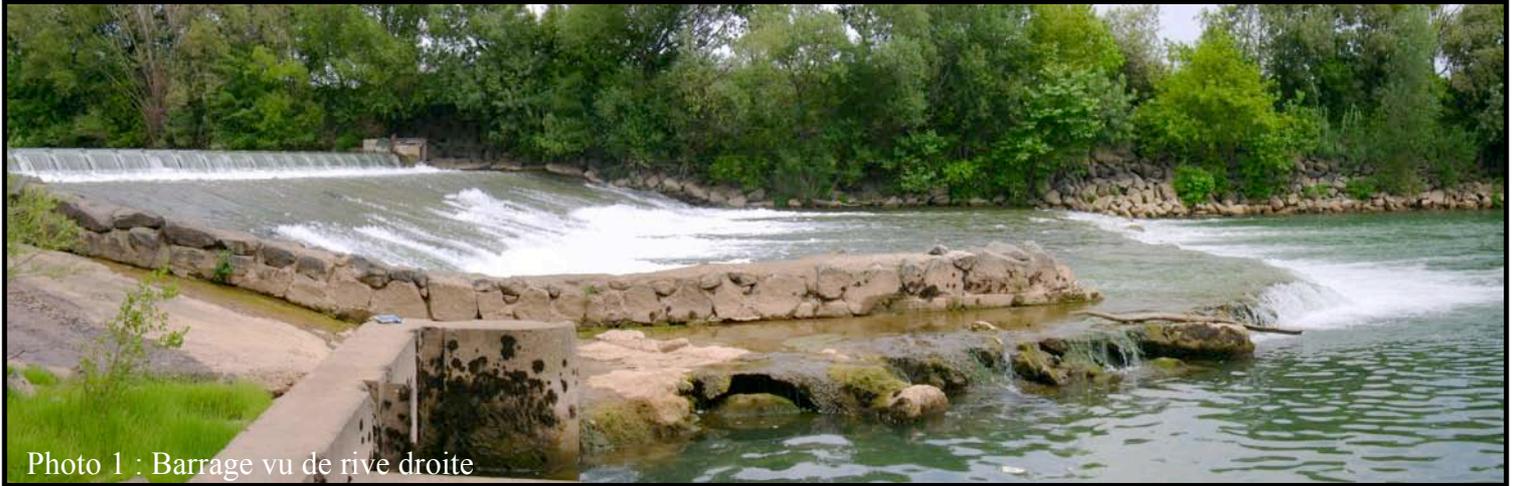
Photo 1 : Barrage vu de rive droite

Ce barrage présente toutes les caractéristiques non favorables à la remontée des anguilles. En effet, sa rugosité est très faible et la force du courant de surverse empêche tout individu de se faufiler le long du parement aval. De plus, non seulement sa hauteur est importante mais il présente deux parties verticales par où aucune anguille (quelque soit les capacités de nage ou de reptation) ne peut passer particulièrement en crête d'ouvrage. En conditions d'étiage comme en conditions de hautes eaux, les individus migrants ne peuvent pas rejoindre le bief amont, le blocage est quasiment total. Seule une crue peut rendre ce barrage périodiquement franchissable (seuil noyé, diminution du dénivelé entre le bief amont et aval). La note d'expertise attribuée à cet ouvrage est donc de 4/5 (très difficilement franchissable, passage possible uniquement en condition exceptionnelle).

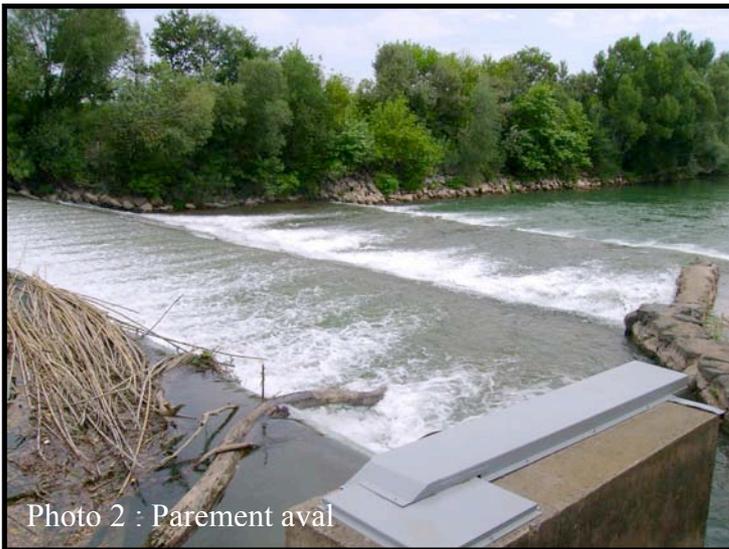
Photo 2 : Parement aval

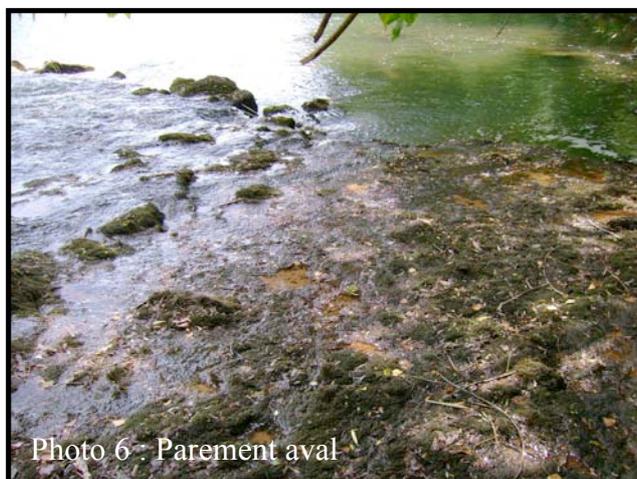
Photo 6 : Parement aval

Ce seuil présente un parement aval à pente et à rugosité favorables pour la migration des anguilles. En rive droite, la berge est en pente douce et l'extrémité du seuil offre de très bonnes zones de reptation (mousses et déchaussement du parement aval). Le facteur pouvant engendrer du retard est le courant de surverse. En effet, bien que l'obstacle soit long et la surverse répartie sur l'ensemble du seuil, les anguilles dotées de capacités de reptation limitées (individus adultes et de grande taille) pourront se faire rejeter vers l'aval. De plus, en pied d'ouvrage se trouvent quelques zones d'affouillements par où le passage est impossible. En conditions d'étiage (conditions de l'expertise), les zones à faibles écoulements sont plus nombreuses et particulièrement en rive droite. Le retard engendré par le courant de surverse est très faible. L'impact causé par les affouillements en pied de seuil peut par contre être plus important (temps pour certains individus migrants de trouver des passages préférentiels. En conditions de hautes eaux, les affouillements sont estompés par la hausse de la lame d'eau du bief aval. Le courant de surverse peut cependant engendrer un retard assez conséquent et particulièrement pour les anguilles se présentant en rive gauche (les écoulements ont tendance à se concentrer en rive gauche). Les individus essayant de rejoindre le bief amont trouveront un passage préférentiel en rive droite où la surverse sont moins importante. Par conséquent, la note attribuée à cet obstacle est de 2/5 (franchissable avec risque de retard en conditions limitantes).

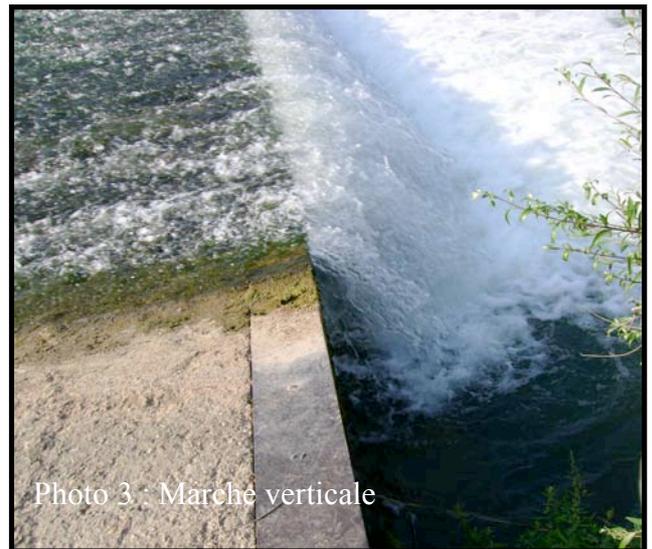
Photo 3 : Marché verticale

Cet ouvrage constitue un véritable frein à la montaison des anguilles. La pente du parement aval est douce mais le rideau de palplanches présent en pied de seuil forme une marche verticale infranchissable pour les anguilles (quelque soit la taille des individus migrants). En période d'étiage (condition rencontrée le jour de l'expertise), les voies de passage potentiel se situent en berges où les enrochements et la végétation sont propices à la reptation. Cependant les parois sont rarement humidifiées et les anguilles doivent attendre des conditions climatiques favorables à leur humidification (temps pluvieux notamment). Le franchissement est alors possible mais reste limité. En période de hautes eaux, l'écoulement plus important de l'Hérault rend les parois des enrochements plus souvent humides et le passage de certains individus migrants est alors favorisé mais l'impact de l'ouvrage lié au rideau de palplanche est toujours très important. La note d'expertise attribuée à ce seuil est par conséquent de 3/5 (difficilement franchissable, impact important en conditions moyennes).

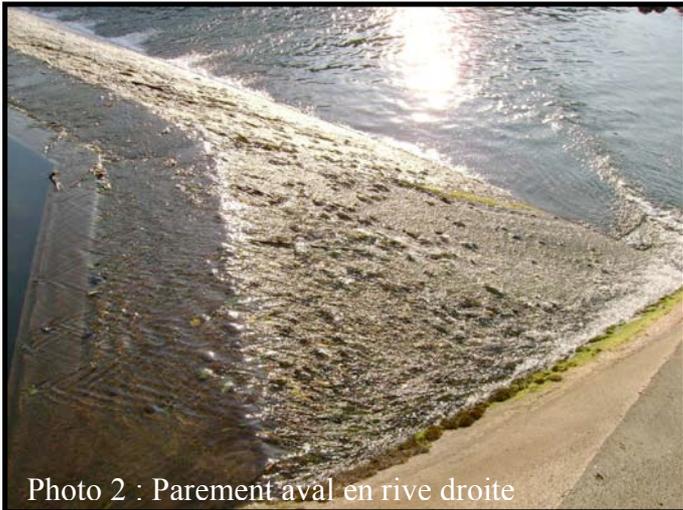
Photo 2 : Parement aval en rive droite

La pente du parement aval de cet obstacle semble ne pas être discriminante pour la montaison des anguilles par reptation. Cependant la rugosité moyenne des parois et l'écoulement de l'Hérault sur celles-ci réduisent de façon très importante les possibilités de franchissement. En période d'étiage (conditions rencontrées le jour de l'expertise), les individus se présentant en pied d'ouvrage ne pourront passer que par les zones périphériques d'écoulement où la rugosité du parement aval est augmentée par la présence de quelques bryophytes. La sélection doit cependant être très importante étant donné que la majorité des individus présents à cet endroit sont des anguilles adultes de grande taille aux capacités de reptation limitées. Les enrochements en rive gauche ainsi que la berge bétonnée en rive droite n'étaient malheureusement pas humidifiés pour permettre le contournement de l'obstacle. En période de hautes eaux, les écoulements de surverse sont plus importants et les voies de passage préférentiels identifiées en période d'étiage (zones périphériques d'écoulement) sont limitées. Les enrochements en rive gauche devraient cependant permettre de faciliter le passage de certains individus mais avec une importante sélection. Malgré l'augmentation du niveau de la lame d'eau des biefs amont et aval, le passage n'est pas possible par le parement aval. Il faudra attendre une crue (seuil noyé ou presque) pour que certains individus aux très bonnes capacités de nage puissent rejoindre le bief amont. La note d'expertise attribuée à cet obstacle est donc de 3/5 (difficilement franchissable, impact important en conditions hydroclimatiques moyennes).

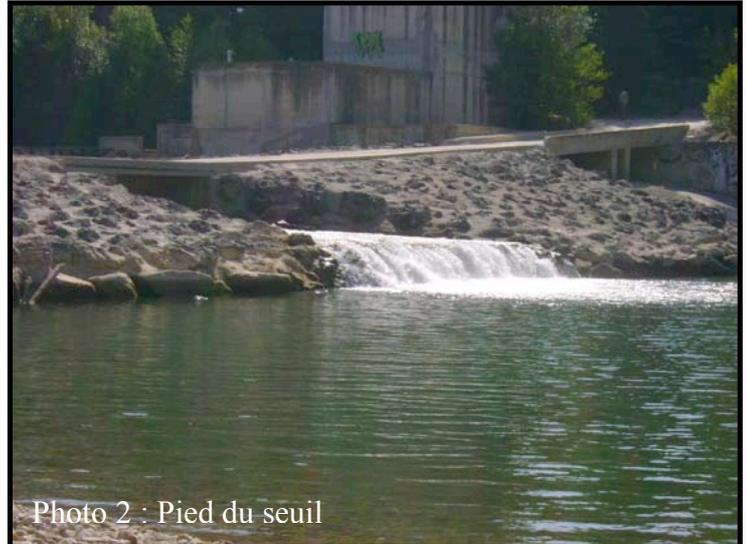
Photo 2 : Pied du seuil

Les anguilles se présentant au pied de cet ouvrage doivent tout d'abord franchir le premier ressaut vertical situé en pied d'obstacle. Le passage par l'échancrure centrale s'avère très compliqué étant donné la force des écoulements. En période d'étiage (conditions rencontrées le jour de l'expertise), les parois des enrochements liaisonnés ne sont pas humides et les anguilles ne peuvent donc pas emprunter cette voie de passage potentiel et par conséquent le blocage est total. Lors de l'humidification des parois assez rugueuses de ces enrochements ou en période de hautes eaux, les anguilles ont plus de facilité à atteindre la partie en pente douce du parement aval du seuil. Cependant, elles se retrouvent bloquées par le rideau de palplanches vertical en crête d'ouvrage. Bien que la hauteur de ce rideau ne soit pas importante, elle est très impactante pour la montaison des anguilles. Le passage sera possible uniquement en cas de très forts débits effaçant le rideau de palplanches (crues notamment). La note d'expertise qui a été attribuée à ce seuil est donc de 4/5 (très difficilement franchissable, passage possible uniquement en conditions exceptionnelles).

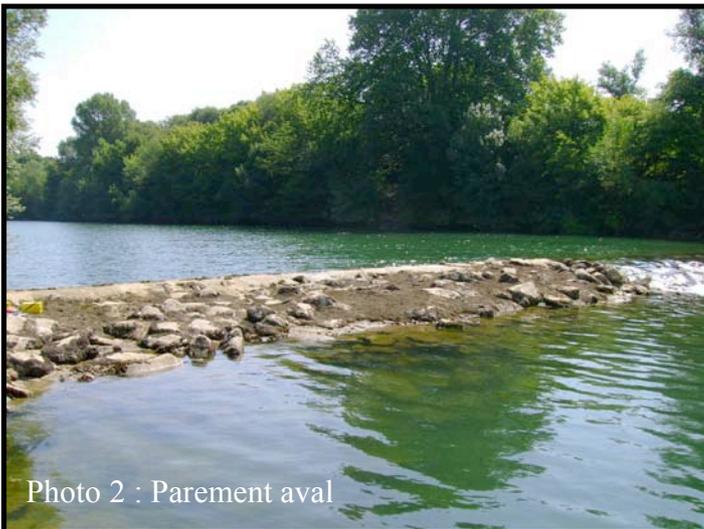
Photo 2 : Parement aval

Dans les conditions rencontrées le jour de l'expertise (période d'étiage), l'échancrure centrale du seuil permet le franchissement par les anguilles. En effet, l'écoulement à l'intérieur de celle ci n'est pas très important et la chute engendrée est tout juste visible. Les individus migrants étant dotés de bonnes capacités de nage, ils n'auront aucune difficulté à rejoindre le bief amont. En conditions de hautes eaux, le courant transitant par l'échancrure augmente et la fraction d'individus chassés vers l'aval aussi (mais relativement peu). Cependant, la surverse du seuil offre la possibilité aux individus aux moins bonnes capacités de nage de ramper le long du parement aval dont la rugosité est très bonne (enrochements, sable...). Les berges étant enrochées et en pente douce, elles permettent aussi le contournement de l'obstacle. La note d'expertise attribuée à ce seuil est par conséquent de 1/5 (franchissable sans difficultés apparentes).

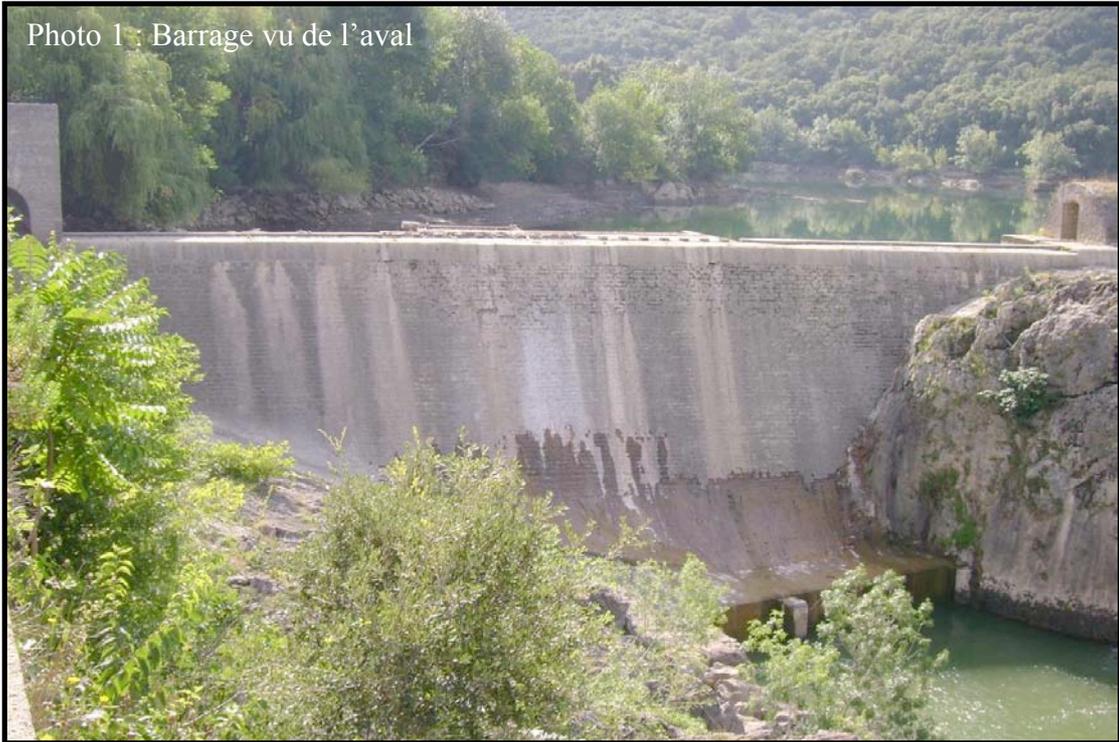
Photo 1 : Barrage vu de l'aval

Barrage poids bétonné au parement aval vertical et lisse. En rive gauche se trouve l'usine hydroélectrique et en rive droite, la berge est enrochée et végétalisée en pente abrupte. L'écoulement de l'Hérault s'effectue par les fuites karstiques ainsi que par le canal de restitution en rive gauche.

Ce barrage est infranchissable par conception pour toutes les espèces piscicoles. Sa hauteur et sa verticalité font que quelques soient les conditions hydroclimatiques, le franchissement par l'Anguille est impossible. Cependant, des individus ont déjà été retrouvés en amont. Par conséquent il est possible qu'il existe des voies de passages préférentiel notamment en rive gauche par le canal de restitution du débit réservé de l'usine hydroélectrique. L'impact de ce barrage est cependant très important et le franchissement y est considéré exceptionnel. La note d'expertise qui lui est attribuée est donc de 4/5 (très difficilement franchissable).

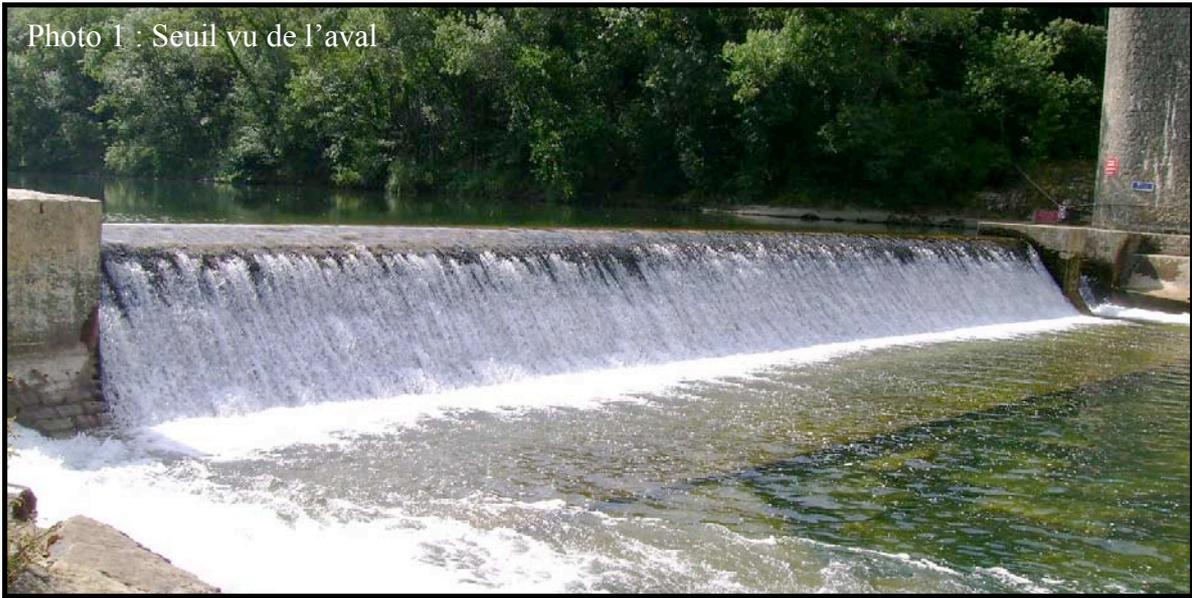
Photo 1 : Seuil vu de l'aval

Ce seuil présente un parement aval dont la forte pente et la faible rugosité sont préjudiciables pour la montaison des anguilles. Les individus migrants se présentant au pied du seuil ne pourront donc pas rejoindre le bief amont en passant par le parement aval. Les berges n'étant pas favorables au contournement du seuil par reptation (trop verticales), les anguilles devront par conséquent attendre que le dénivelé entre la lame d'eau du bief amont et celle du bief aval soit nul ou presque afin de pouvoir continuer leur route vers l'amont. Autrement dit, il faudra attendre une crue de l'Hérault pour que cet obstacle devienne périodiquement franchissable. La note d'expertise attribuée à cet ouvrage est par conséquent de 4/5 (seuil très difficilement franchissable, passage possible uniquement en conditions hydroclimatiques exceptionnelles).

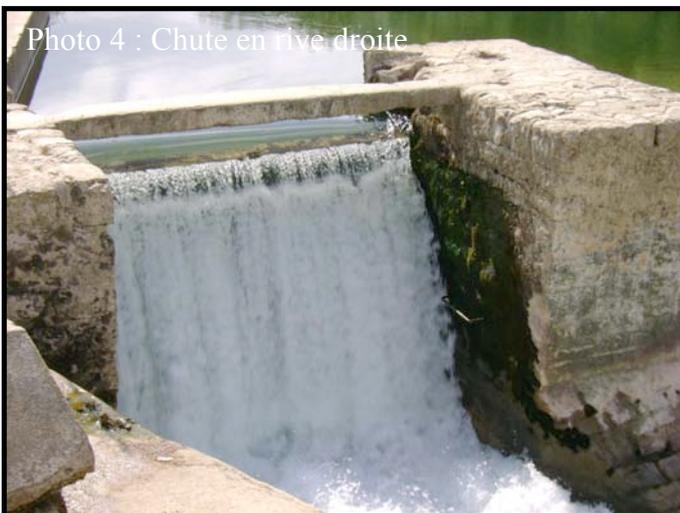
Photo 4 : Chute en rive droite

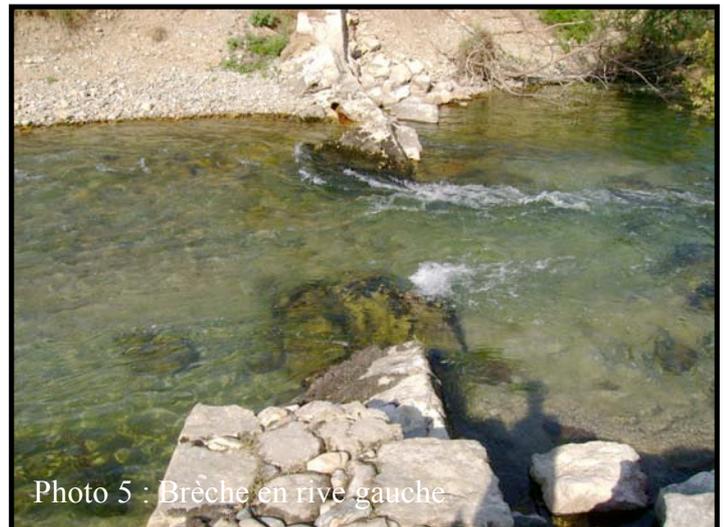
Photo 5 : Brèche en rive gauche

Ce seuil par conception doit être difficilement franchissable pour les anguilles étant donné que son parement aval est vertical et que la hauteur de l'ouvrage est importante. La berge en rive droite présente un mur vertical ne permettant pas le contournement de l'obstacle. Cependant la brèche en rive gauche permet le libre écoulement de l'Hérault ainsi que le passage de toutes les espèces piscicoles. Le franchissement par l'Anguille devrait par conséquent s'effectuer sans problèmes. La note de franchissabilité attribuée à ce seuil est de 1/5 (franchissable sans difficultés apparentes).

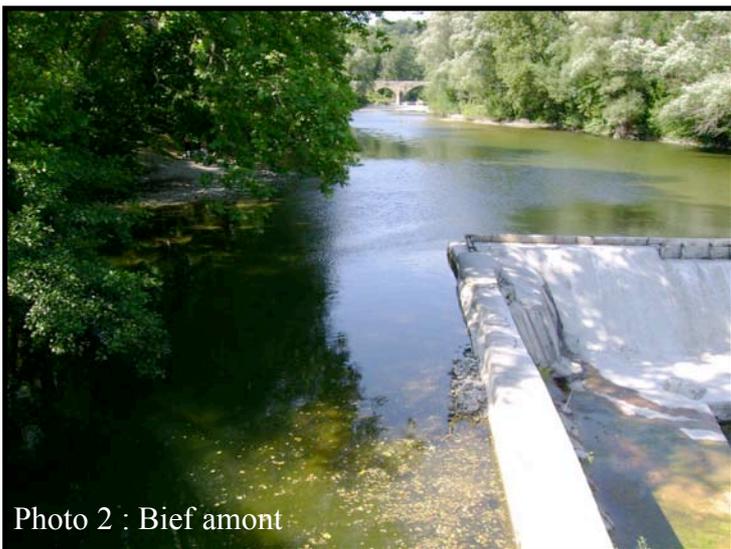
Photo 2 : Bief amont

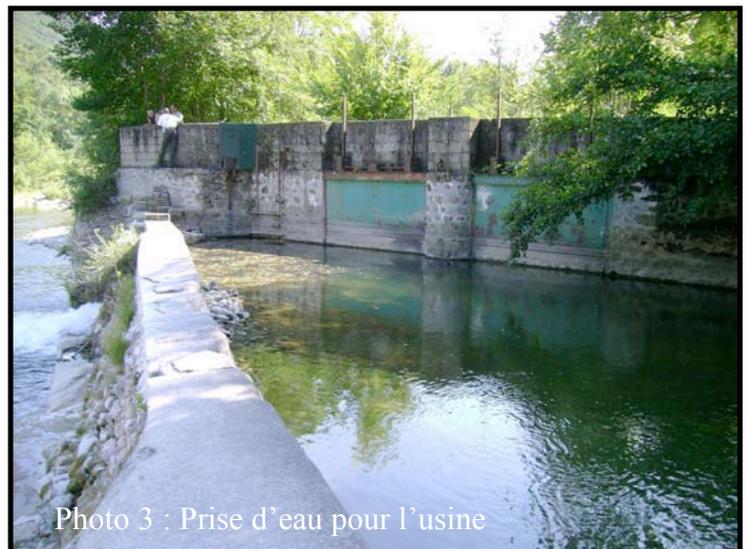
Photo 3 : Prise d'eau pour l'usine

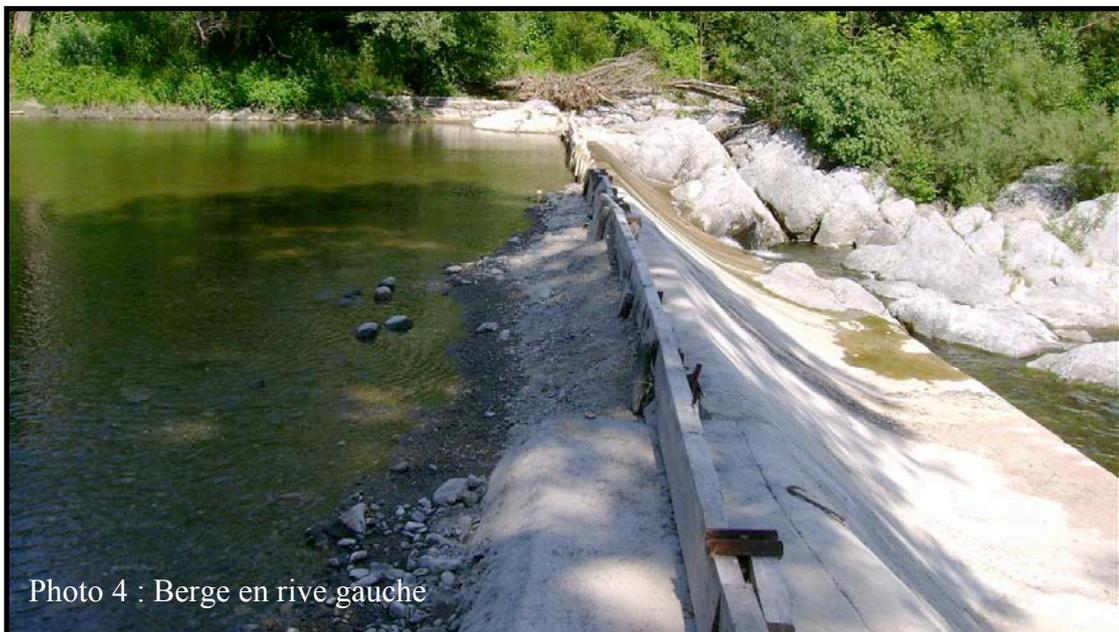
Photo 4 : Berge en rive gauche

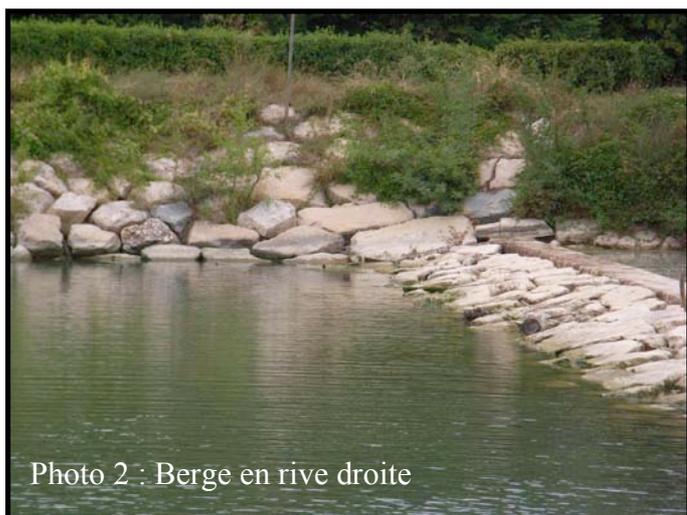
Photo 2 : Berge en rive droite

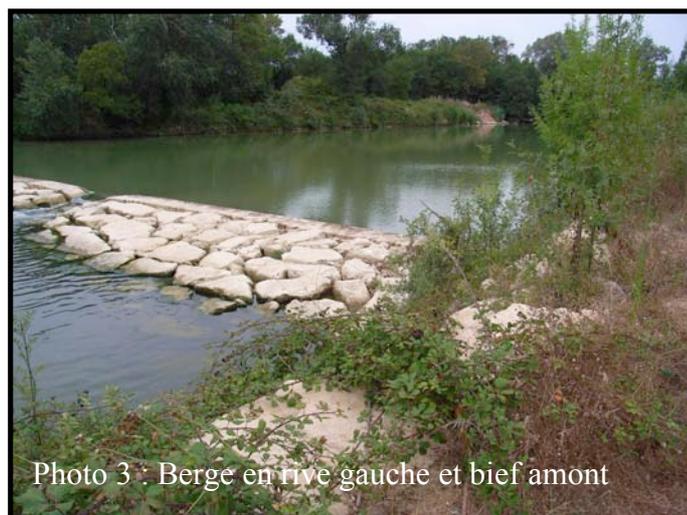
Photo 3 : Berge en rive gauche et bief amont

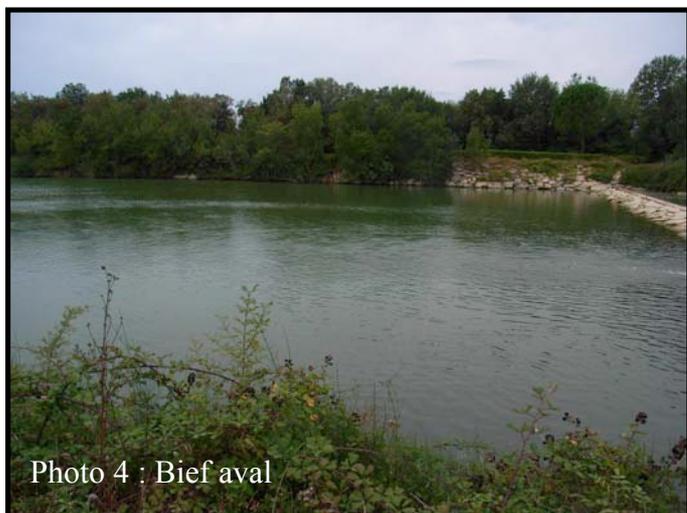
Photo 4 : Bief aval

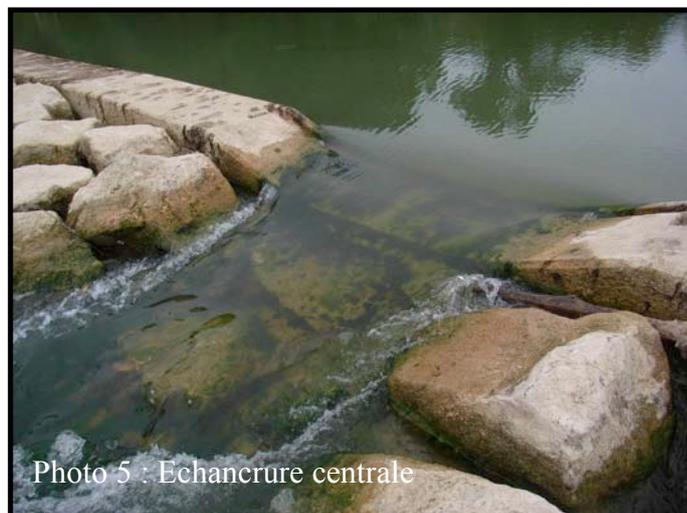
Photo 5 : Echancrure centrale

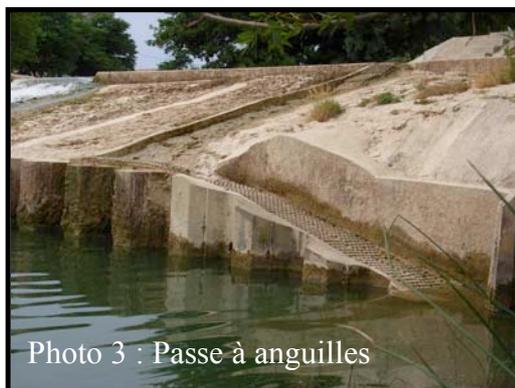
Photo 3 : Passe à anguilles

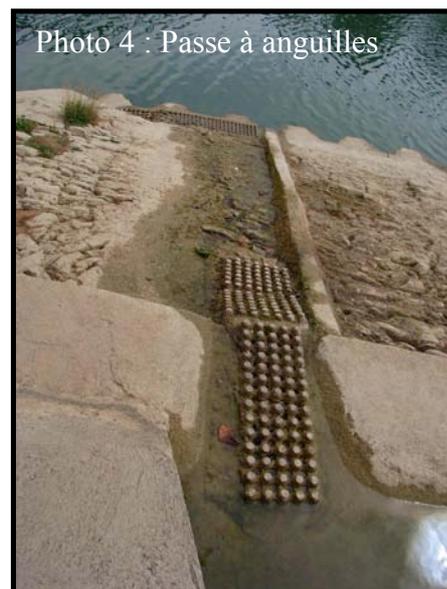
Photo 4 : Passe à anguilles

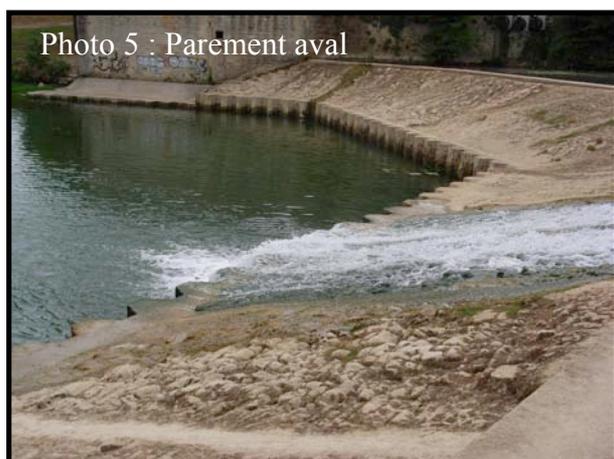
Photo 5 : Parement aval

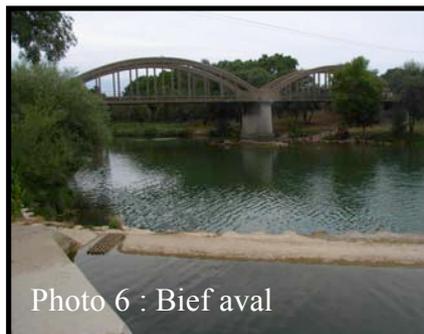
Photo 6 : Bief aval

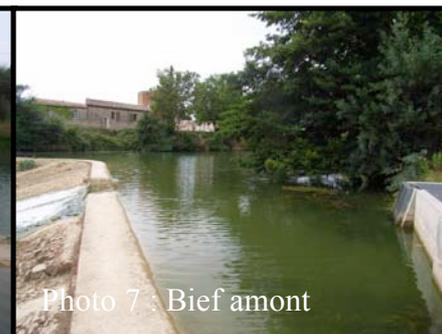
Photo 7 : Bief amont

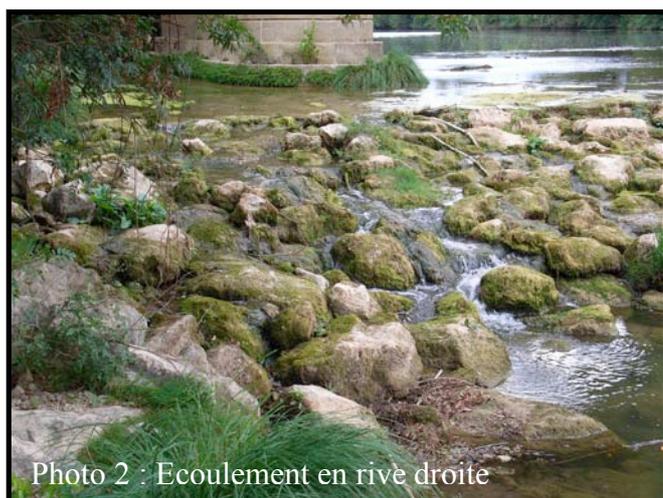
Photo 2 : Écoulement en rive droite

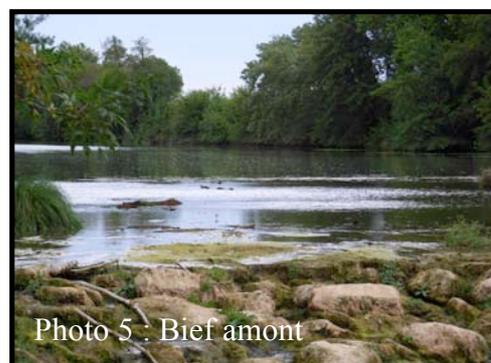
Photo 5 : Bief amont

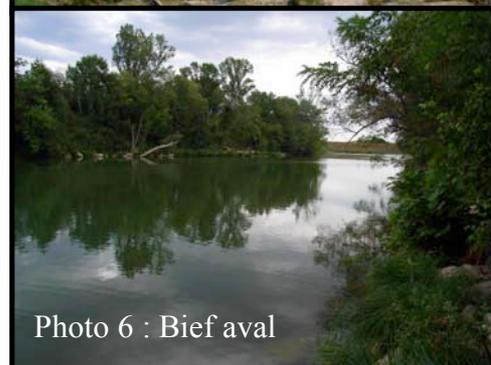
Photo 6 : Bief aval

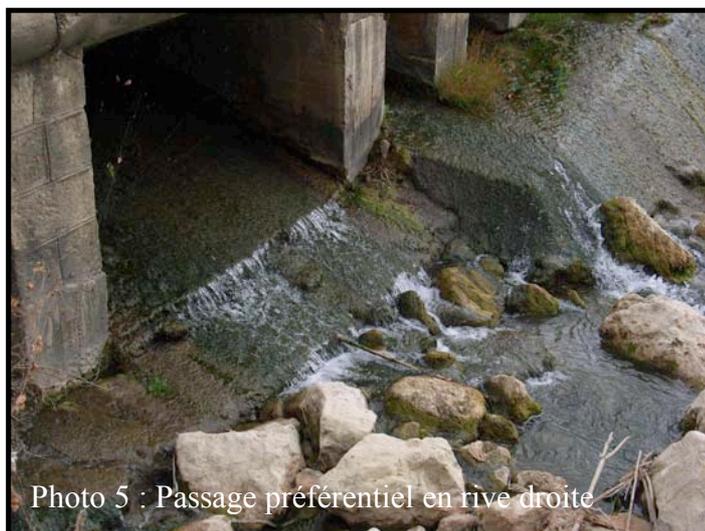
Photo 5 : Passage préférentiel en rive droite

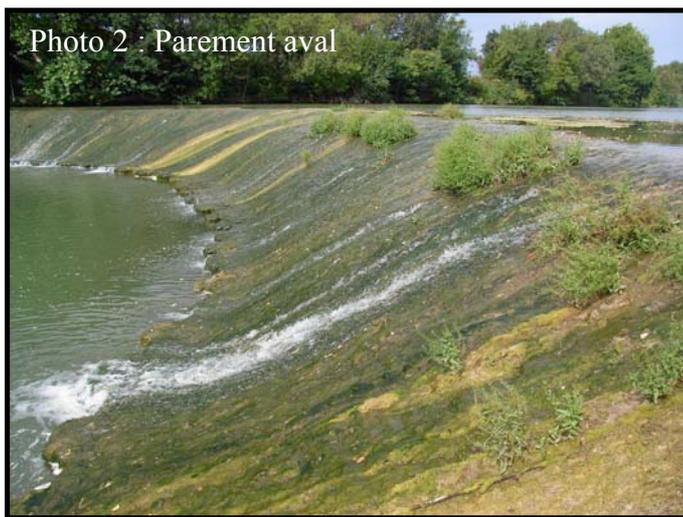
Ce seuil présente une structuration assez complexe. Les affouillements en pied de seuil ont créé des chutes infranchissables pour les anguilles sur la quasi totalité de sa longueur. Il existe cependant des zones de passage potentiel. En effet, en rive gauche du seuil se trouve une partie du parement aval qui est végétalisée (photo 4) par où certains individus migrants pourraient se faufiler. Toute la partie centrale du seuil est par contre inaccessible (photo 1) à cause de ces chutes. En rive droite, les enrochements libres offrent de multiples zones de reptation et ceci jusqu'au sommet de l'obstacle. La pente de ces enrochements est favorable et une partie de leur paroi est humidifiée. Lors d'étiages, les anguilles qui se présentent donc en pied d'ouvrage devraient après un certain temps passé à chercher un passage préférentiel parvenir à atteindre le bief amont mais lors d'étiages prononcés, l'écoulement au niveau des enrochements de rive droite n'est plus assuré et le blocage est total. En période de hautes eaux, la majeure partie du débit doit s'écouler sur la partie centrale du pont et les enrochements en rive droite sont le seul passage possible (zones de repos favorisant la migration des anguilles). Le passage sous le pont offre cependant peu de zones de reptation et le courant peut y être assez pénalisant. La note de franchissabilité attribuée à ce seuil est donc de 3/5 (difficilement franchissable, impact important en conditions moyennes).

Photo 2 : Parement aval

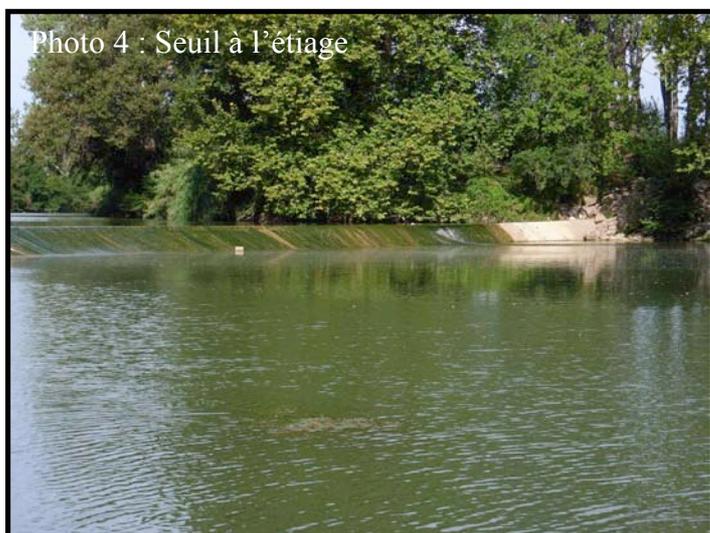
Ce seuil présente un parement aval à pente inclinée non discriminante pour la montaison des anguilles. Cependant, les algues qui prolifèrent au niveau de la zone d'écoulement le rendent glissant et la reptation est donc plus difficile. En condition d'étiage (conditions de l'expertise), la petite marche verticale au pied du seuil engendre une certaine sélection dans la population migrante. Les individus qui parviennent à atteindre le parement aval de l'ouvrage doivent alors ramper jusqu'au sommet. Le parement aval n'étant pas rugueux (prolifération d'algues), seuls les individus dotés de très bonnes capacités de reptations réussiront à rejoindre le bief amont. Le seul passage préférentiel correspond aux zones périphériques de l'écoulement où la rugosité est bien meilleure. Les berges bien que favorables au contournement de l'obstacle ne sont malheureusement pas humidifiées pour permettre la reptation d'anguilles. Les jours pluvieux devraient donc permettre plus de passage. En période de hautes eaux, le rehaussement vertical en pied de seuil est effacé par la lame d'eau aval. Les anguilles accèdent au parement aval du seuil mais l'écoulement de surverse y est plus important, ce qui rend le seuil complètement lisse et la montaison des anguilles est par conséquent entravée. L'écoulement par les berges doit par contre favoriser le contournement de l'obstacle et particulièrement en rive gauche (végétation abondante) mais étant donné la grande longueur du seuil, l'impact et la sélection au sein de la population migrante doivent être importants malgré cet effet berge. La note d'expertise est donc de 3/5 (difficilement franchissable, impact important en conditions moyennes).

Photo 4 : Seuil à l'étiage

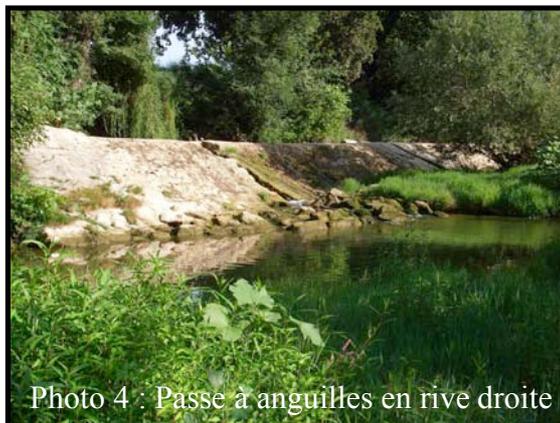
Photo 4 : Passe à anguilles en rive droite

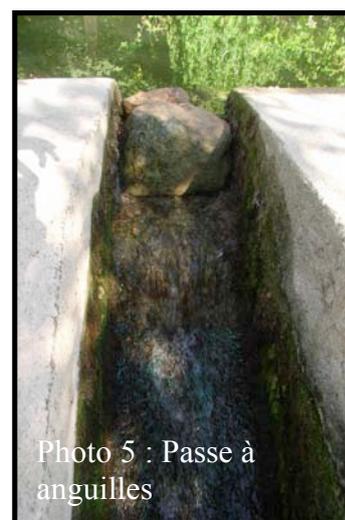
Photo 5 : Passe à anguilles

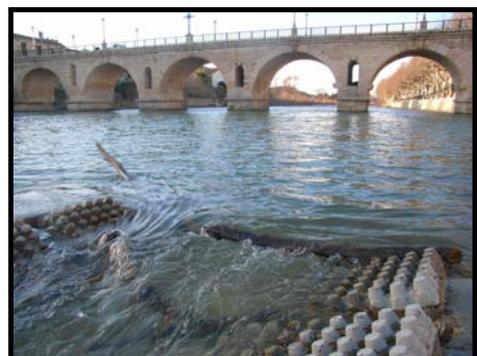
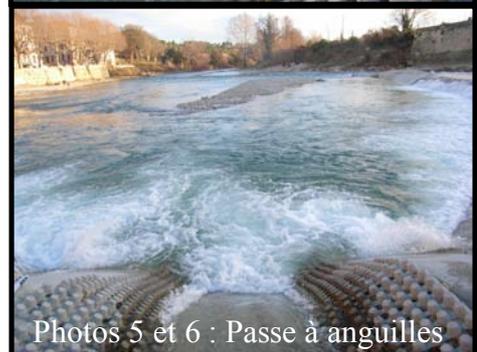
Photos 5 et 6 : Passe à anguilles

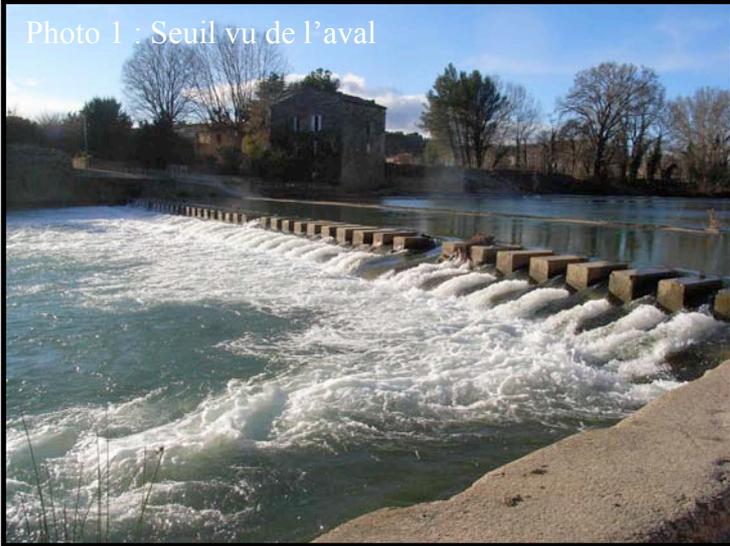
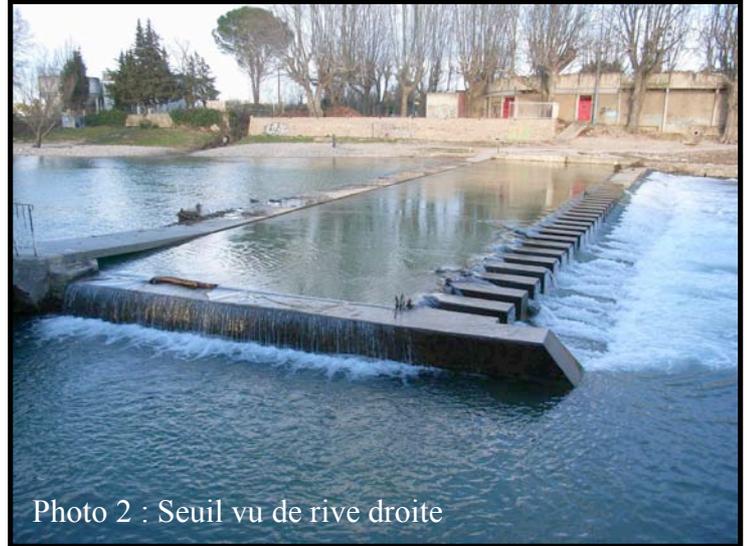
Les anguilles se présentant au pied de ce seuil ont la possibilité de le franchir en rive droite où celui-ci a été partiellement détruit (la brèche est donc une voie plus facile effective). Quelques soient les conditions hydroclimatiques, cette partie du seuil sera toujours en eaux (l'écoulement préférentiel du Vidourle est en rive droite) et le franchissement s'y fait sans difficultés. Les individus se présentant en rive gauche du seuil auront plus de difficultés à rejoindre le bief amont. La face inclinée de l'ouvrage n'est pas rugueuse et l'écoulement de l'eau est susceptible d'empêcher les anguilles de ramper dessus. Ces anguilles ont cependant la possibilité d'emprunter les dalles à plot béton qui ont été installées sur la partie centrale du seuil. En conditions de hautes eaux, la veine d'eau transitant au milieu de cette passe à anguilles présente un courant puissant et les remous au pied de ce dispositif de franchissement peuvent engendrer une sélection au sein de la population migrante (seuls les individus dotés d'une grande capacité de nage pourront atteindre la passe et s'agripper aux plots bétonnés). Un retard à la migration peut en découler d'autant plus que la berge en rive gauche n'est pas favorable au contournement du seuil. Les anguilles n'ont donc d'autres choix que de passer par la brèche en rive droite. En conditions d'étiage, les écoulements de surverse sont moins importants voire inexistant (étiage sévère), la reptation via la passe à anguilles peut se faire sans difficultés (à condition de l'humidification de la paroi). Par conséquent, la note d'expertise attribuée à ce seuil est de 2/5 (franchissable avec risque de retard).

Photo 2 : Seuil vu de rive droite

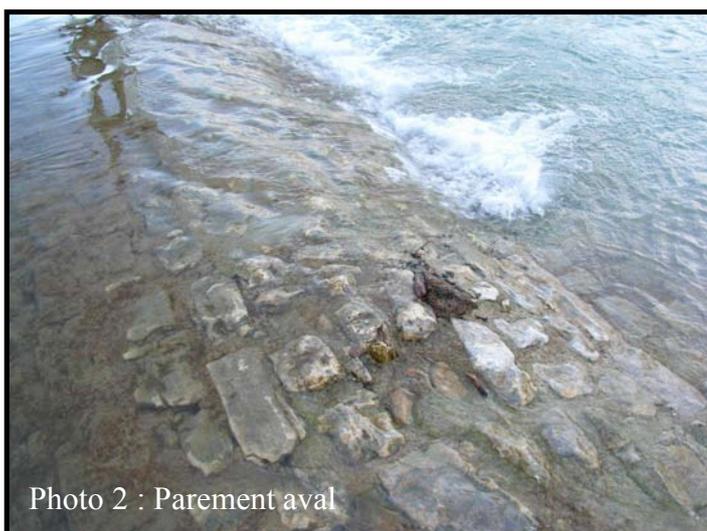
Photo 2 : Parement aval

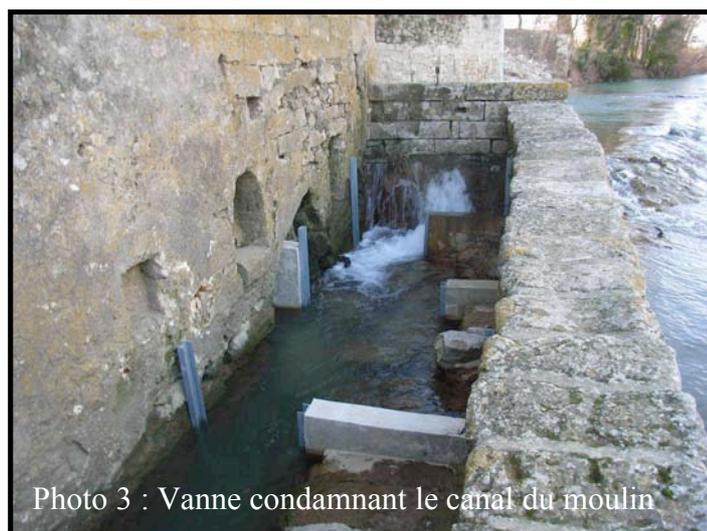
Photo 3 : Vanne condamnant le canal du moulin

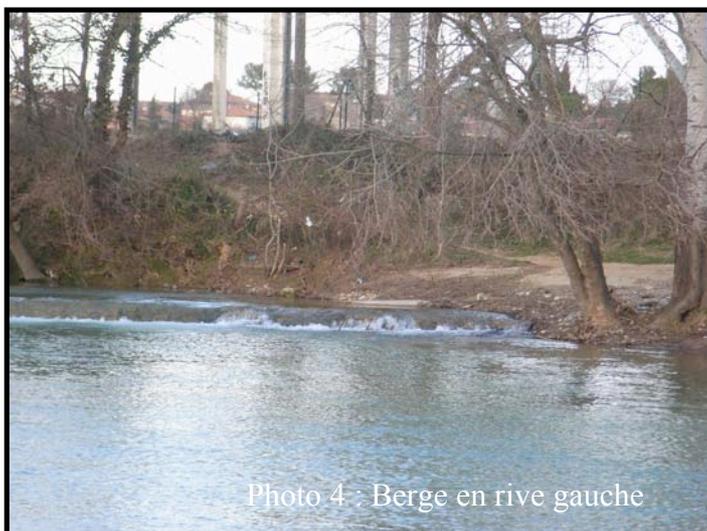
Photo 4 : Berge en rive gauche

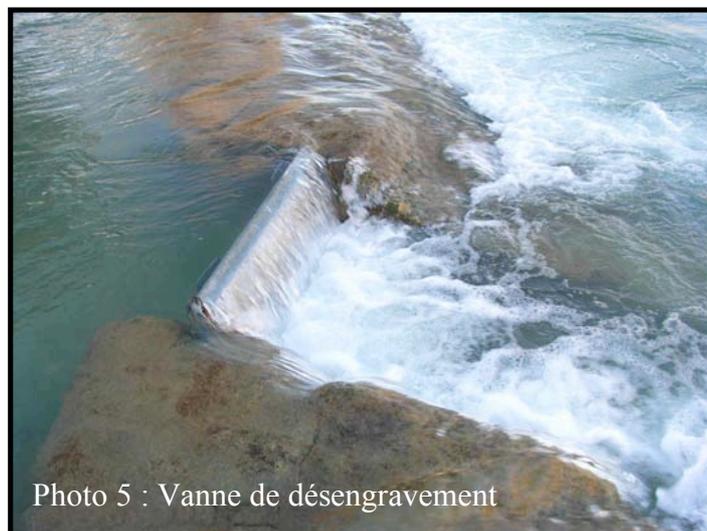
Photo 5 : Vanne de désengravage

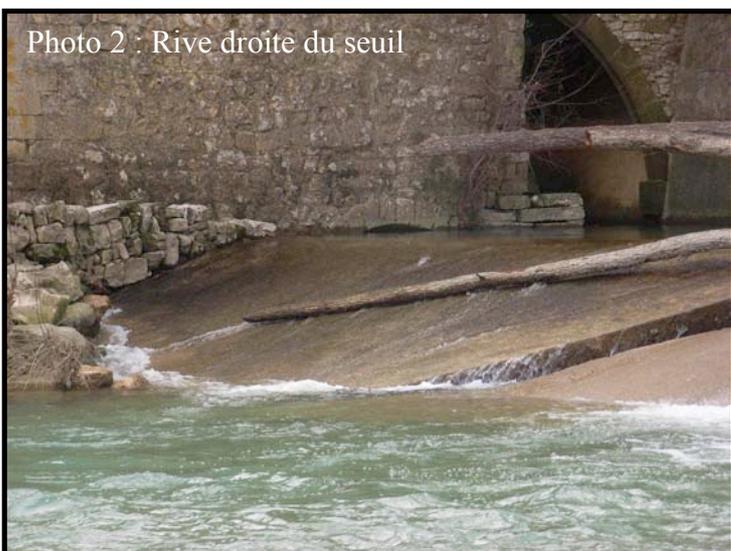
Ce seuil présente une pente et une rugosité qui sont favorables au franchissement par l'Anguille. De plus, la berge en rive gauche représente une voie potentielle de contournement de l'obstacle (terre en pente douce). Dans les conditions rencontrées le jour de l'expertise (hautes eaux après une crue, débit de 13m³/s), l'écoulement du Vidourle sur le parement aval est assez important et atténue sa rugosité sur toute sa longueur. Par conséquent, une sélection parmi les individus migrant limite le franchissement de l'obstacle. Les passages préférentiels se situent en rive gauche (contournement du seuil) et en rive droite (écoulement plus faible sur le parement aval). En conditions d'étiage, le courant de surverse est moins pénalisant pour les individus essayant de rejoindre le bief amont. Les voies de passage préférentiel sont plus nombreuses sur le parement aval. Le canal de l'ancien moulin connecte théoriquement le bief amont et le bief situé en aval du second seuil de Gravevesse (aval immédiat de ce seuil, voir fiche précédente), seulement le jour de l'expertise il était condamné par une vanne. Il n'a donc pas été pris en compte dans l'expertise et la note attribuée à ce seuil est donc de 2/5 (franchissable mais avec risque de retard ou d'impact en conditions hydroclimatiques limitantes).

Photo 2 : Rive droite du seuil

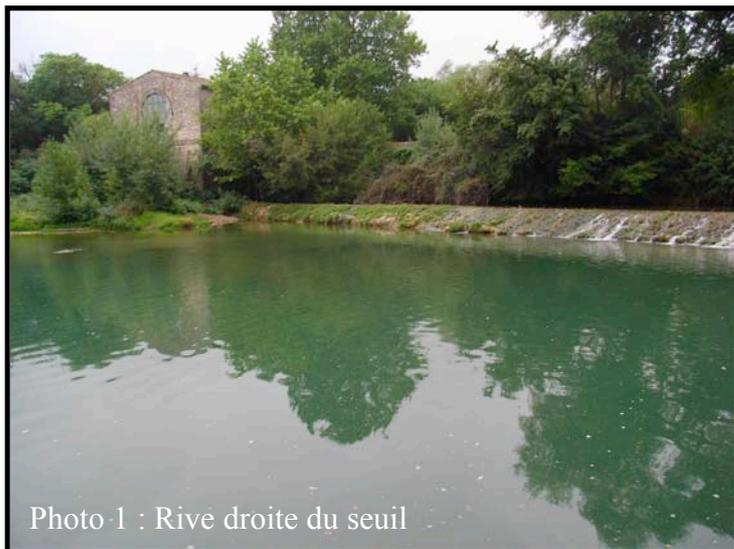
En rive droite, bien que la pente du seuil présente une inclinaison non discriminante pour la reptation des anguilles, l'absence de rugosité et l'écoulement le rendent difficilement franchissable d'autant plus que la berge n'est autre que le mur vertical de l'ancien moulin empêchant le contournement de l'obstacle. La hauteur du seuil diminue de la rive droite vers la rive gauche où il devient franchissable sans difficultés (faible hauteur, face aval inclinée, berge en pente douce et végétalisée). Dans les conditions rencontrées le jour de l'expertise (conditions de très hautes eaux, débit de 13m³/s), les anguilles se présentant au pied de l'ouvrage en rive droite vont accuser un retard à la migration correspondant au temps perdu à chercher le passage préférentiel qui se situe en rive gauche (seuil et berge). Les individus se présentant en rive gauche ne devraient pas être retardés. En conditions d'étiages, l'écoulement s'effectue en rive droite et le seuil en rive gauche ne déverse plus. Par conséquent, la zone de passage préférentiel disparaît et le franchissement devient très difficile. Le seul moyen pour les anguilles est de ramper le long du parement aval à la rugosité très réduite. Seuls quelques individus dotés de bonnes capacités de reptation y parviendront. Etant donné que le jour de l'expertise le débit était exceptionnellement fort (quelques jours après une crue), en période de migration le blocage doit être important. La note d'expertise attribuée à ce seuil est par conséquent de 3/5 (seuil difficilement franchissable).

Photo 1 : Rive droite du seuil

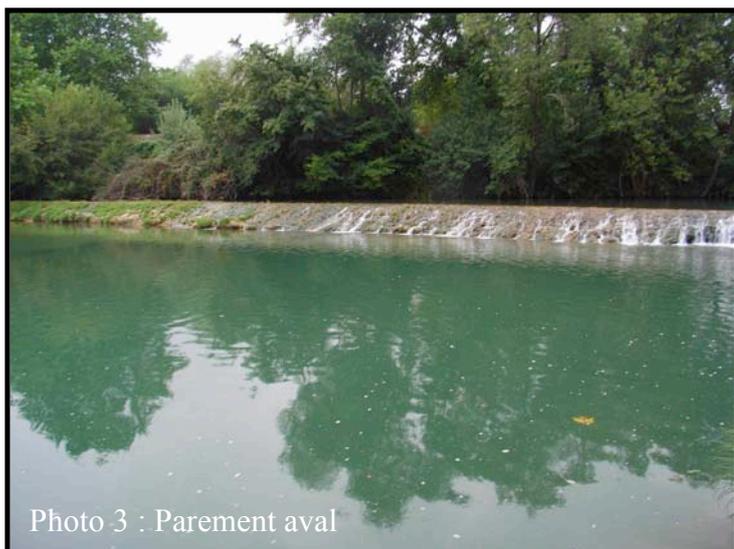
Photo 3 : Parement aval

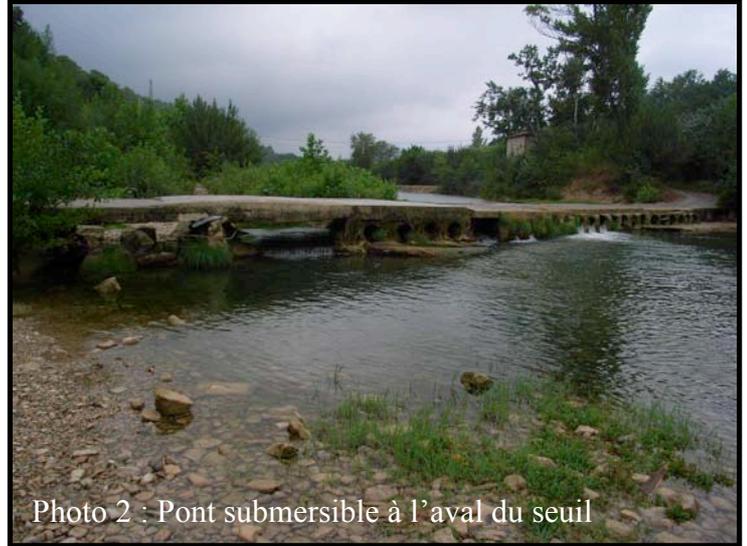
Photo 2 : Pont submersible à l'aval du seuil

Le seuil du pont submersible situé en aval a obtenu la même note d'expertise (2/5). En effet, la présence de petites chutes verticales sur toute sa longueur oblige les anguilles à chercher un passage préférentiel (retard à la migration) qui se trouve au centre ou aux extrémités du seuil. En condition de hautes eaux, l'effet des marches doit s'estomper mais le courant à l'intérieur des buses doit engendrer une certaine sélection au sein de la population migrante.
