ÉTUDE DE LA MIGRATION DE L'ANGUILLE SUR LES FLEUVES CÔTIERS MÉDITERRANÉENS

**Etude des conditions de migration anadrome de l'Anguille
(*Anguilla anguilla*) sur 5 fleuves majeurs :
l'Aude, l'Orb, l'Hérault, le Vidourle et l'Argens**

Campagne d'étude 2008

Rapport annexe

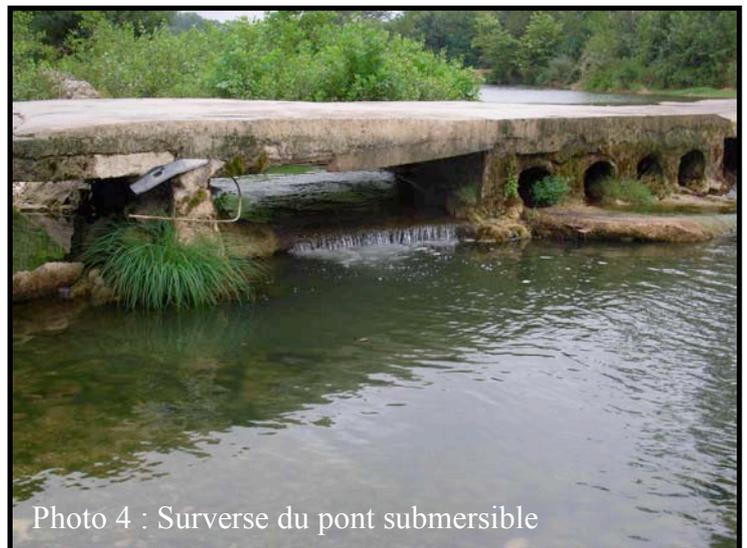
Photo 4 : Surverse du pont submersible

Le seuil du pont submersible situé en aval a obtenu la même note d'expertise (2/5). En effet, la présence de petites chutes verticales sur toute sa longueur oblige les anguilles à chercher un passage préférentiel (retard à la migration) qui se trouve au centre ou aux extrémités du seuil. En condition de hautes eaux, l'effet des marches doit s'estomper mais le courant à l'intérieur des buses doit engendrer une certaine sélection au sein de la population migrante.

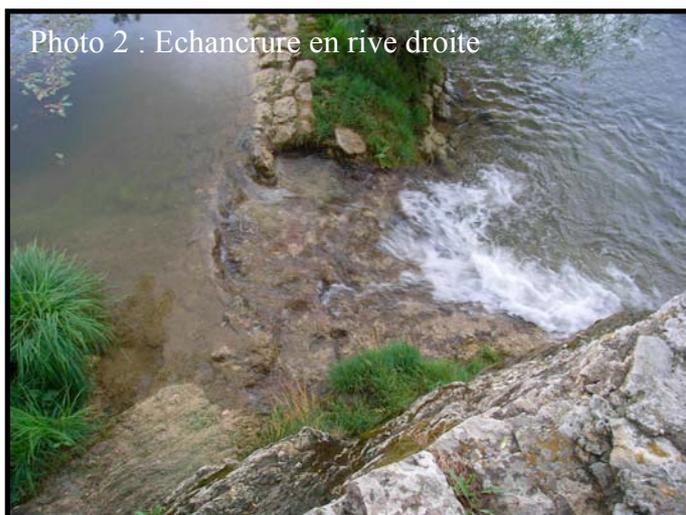
Le parement aval de ce seuil offre une rugosité propice à la reptation des anguilles notamment grâce à ses jointements creux (déchaussement à certains endroits) et à la végétation qui s'y trouve. La zone où se fait la surverse du Vidourle est rendue plus lisse par l'écoulement des eaux. Les anguilles parviendront à ramper à condition que les parois soient humidifiées et que le courant ne soit pas trop important. Par conséquent les zones périphériques de l'écoulement sont les voies de passage préférentiel de ce seuil. En période d'étiage (conditions d'expertise), les individus migrants ne devraient pas avoir de difficultés à rejoindre le bief amont (écoulement faible limitant l'effet de sélection sur les anguilles aux capacités de reptation limitées). En période de hautes eaux, (débits rencontrés en début de période de migration des anguilles, soit mai et juin), bien que le dénivelé entre les lames d'eau amont et aval est moins important, l'écoulement diminuant la rugosité du parement aval peut avoir un impact significatif sur la migration des anguilles. Les berges en rive droite et gauche peuvent alors devenir des voies de passage préférentiel. La note d'expertise attribuée à ce seuil est 2/5 (franchissable avec risque d'impact en situation hydroclimatique limitante).

Photo 2 : Echancrure en rive droite

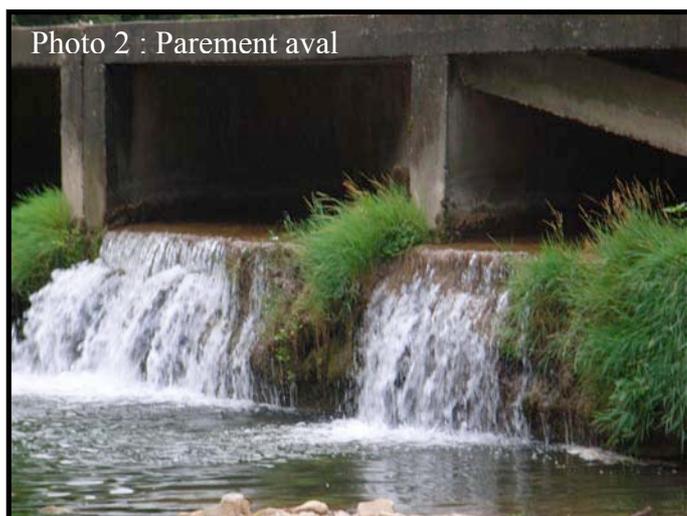
Ce seuil présente un parement aval avec une pente très marquée voire verticale (particulièrement à sa base) sur toute sa longueur. Dans les conditions hydroclimatiques rencontrées le jour de l'expertise, les anguilles se présentant au pied de l'obstacle ne peuvent pas profiter de la très bonne rugosité du parement aval pour grimper jusqu'au bief amont (parois sèches, marche verticale en pied de seuil). Le seul passage possible se trouve en rive gauche au niveau de l'échancrure par où surverse le Vidourle. Le courant y est assez important et la pente inclinée. Par conséquent il doit y avoir une certaine sélection au sein des individus empruntant ce passage. Les individus ne parvenant pas à atteindre le bief amont par cette voie de passage potentiel devront attendre des conditions climatiques favorables à l'humidification des parois du seuil (temps pluvieux, rosée...) pour ramper par les berges ou par l'une des rares voies de passage sur le parement aval du seuil (individus à bonne capacités de reptation étant donné la pente importante). En conditions de hautes eaux, la lame d'eau aval est plus haute et la marche verticale présente en pied de seuil doit être effacée. Des zones de surverses sont présentes et permettent un franchissement plus fréquent. L'impact de cet obstacle est par conséquent beaucoup moins important. La note d'expertise attribuée à ce seuil est donc de 2/5 (franchissable avec retard ou blocage en conditions limitantes).

Photo 2 : Parement aval

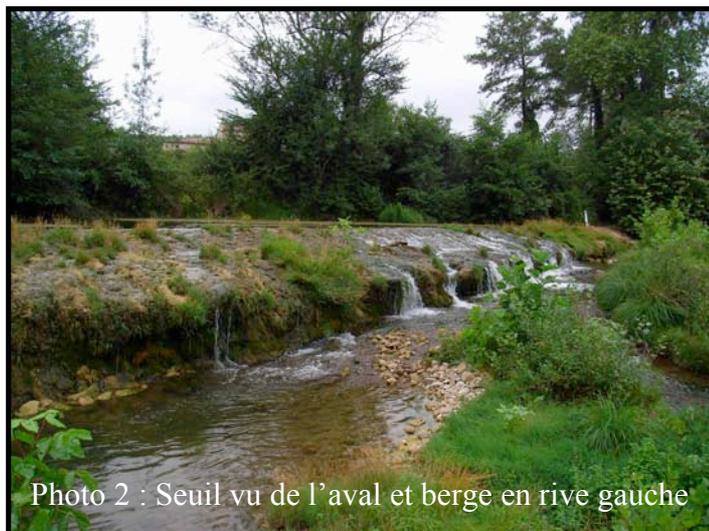
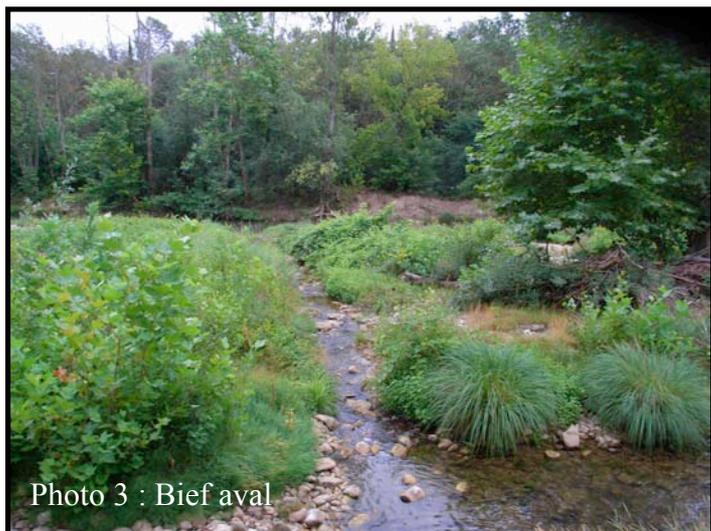
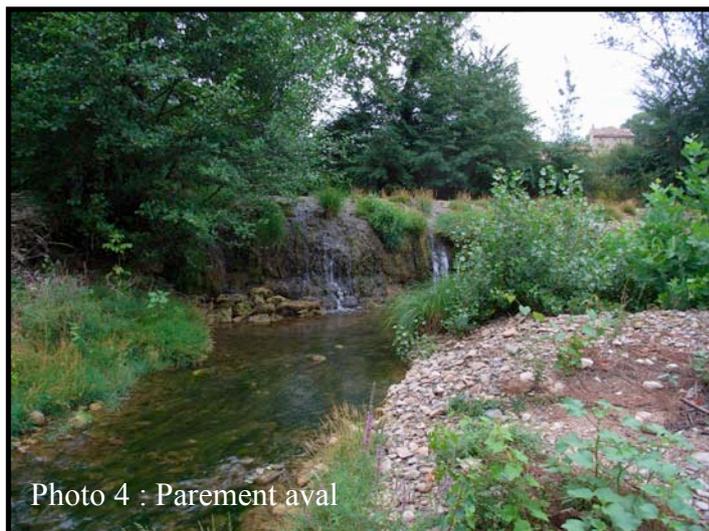
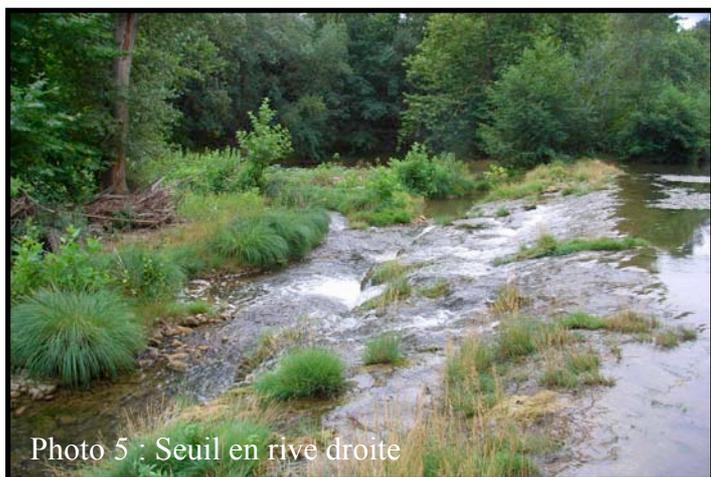
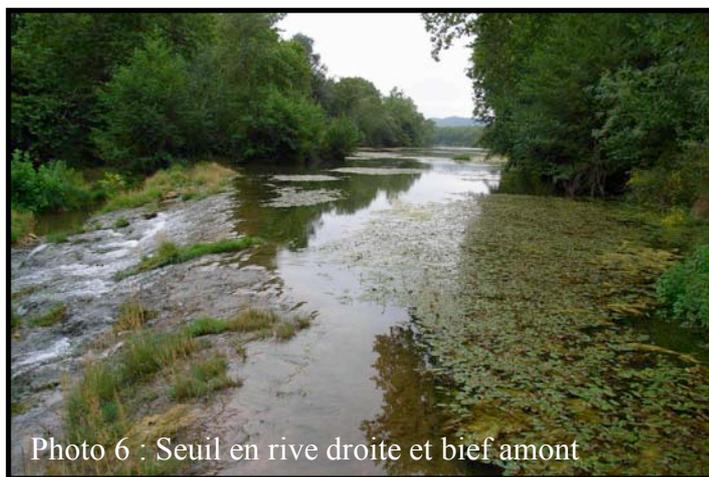
Photo 1 : Berge centrale du seuil

Photo 2 : Seuil vu de l'aval et berge en rive gauche

Photo 3 : Bief aval

Photo 4 : Parement aval

Photo 5 : Seuil en rive droite

Entretien : Végétation sur le parement aval, affouillements... mauvais état

La configuration de ce seuil est assez complexe. Le Vidourle est divisé ici en deux bras principaux (voir photo aérienne). Il y a tout d'abord le bras en rive gauche où s'écoule l'essentiel du débit. La partie principale du seuil présente à cet endroit est discriminante pour la migration des anguilles de par sa pente quasiment verticale (en raison des affouillements). Les individus qui se présentent au pied de cet obstacle devront non seulement avoir de bonnes capacités de reptation mais ils devront trouver les voies de passage préférentiel (situées en berge essentiellement) pour atteindre le bief amont. En période de hautes eaux, ces voies sont encore plus rares car la force de l'écoulement sur le parement aval devient vite discriminante, le seul passage possible est donc par les berges. La sélection au sein de la partie de la population migrante empruntant le bras de rive gauche sera donc importante. L'autre fraction des individus en migration empruntant le bras en rive droite n'aura pas de difficultés à atteindre le bief amont. Le seul obstacle rencontré est en effet un seuil en pente douce entièrement humidifié par les écoulements du Vidourle et au parement aval très rugueux (enrochements, végétation). Par conséquent, ce seuil dans son ensemble exercera un blocage pour une partie de la population migrante. Il y a un retard à la migration. La note d'expertise attribuée est de 2/5 (franchissable avec risque de retard ou blocage).

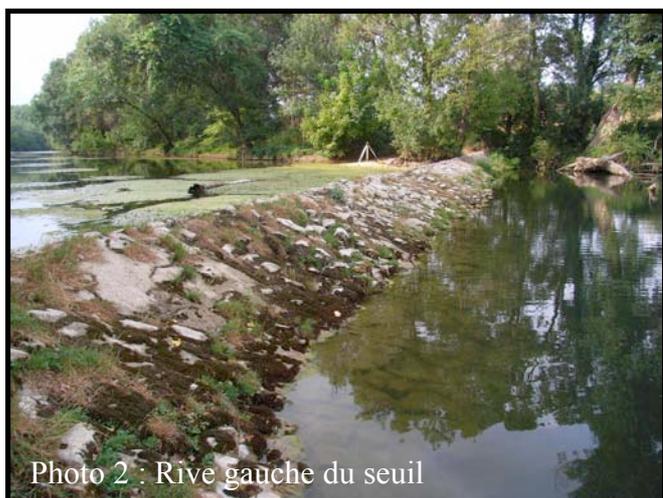
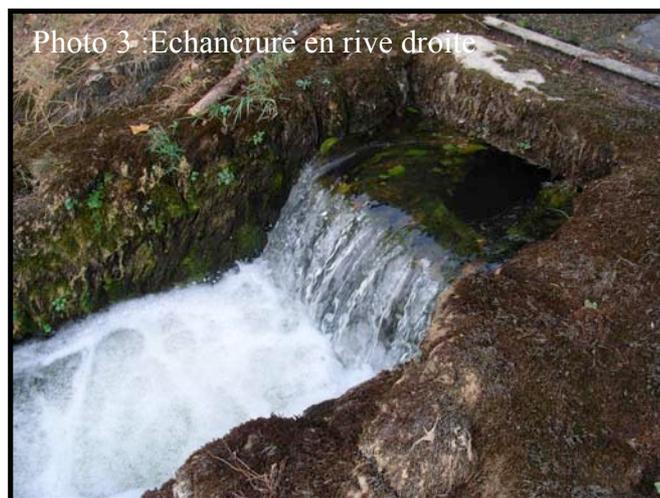
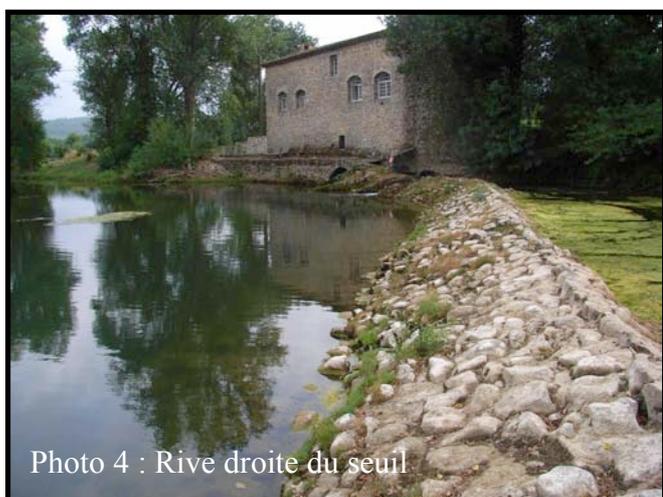
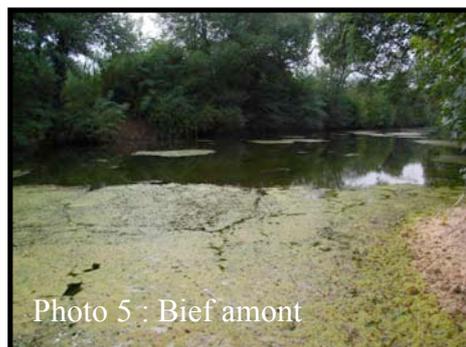
Photo 1 : Seuil vu de l'aval

Photo 2 : Rive gauche du seuil

Photo 3 : Echancrure en rive droite

Photo 4 : Rive droite du seuil

Photo 5 : Bief amont

Photo 6 : Pont submersible aval

Ce seuil présente des caractéristiques très favorables pour la migration vers l'amont des anguilles. En effet, sa pente est légèrement inclinée et son parement aval en enrochements dépareillés offre des zones propices à la reptation. Cependant, en conditions d'étiage (comme c'était le cas le jour de l'expertise), il n'y a pas de zones de surverses et les parois du seuil ne sont pas humidifiées. Les anguilles ne peuvent donc pas ramper jusqu'au bief amont. L'échancrure en rive droite forme une petite chute verticale par où seuls quelques individus dotés de très bonnes capacités de nage peuvent passer. La majeure partie de la population migrante doit donc attendre des conditions favorables (humidification du parement aval du seuil par la pluie ou la rosée). En conditions de hautes eaux, le Vidourle doit surverser sur toute la longueur du seuil. Les anguilles ont par conséquent beaucoup moins de difficulté à franchir cet obstacle. En cas de courant trop important sur le seuil, la berge en rive gauche est une voie potentielle de passage supplémentaire. L'impact est donc moins important que lors d'un étiage. La note d'expertise attribuée à cet obstacle est donc de 2/5 (franchissable avec risque d'impact ou de retard en conditions limitantes). Le pont submersible présent en aval n'a pas d'impact sur la migration des anguilles, sa pente est quasi nulle et il offre une multitude de voie de passage préférentiel (note d'expertise de 1/5).

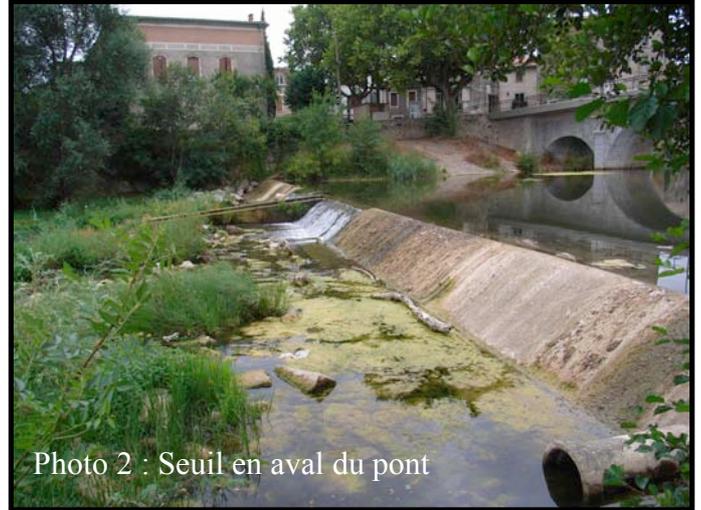
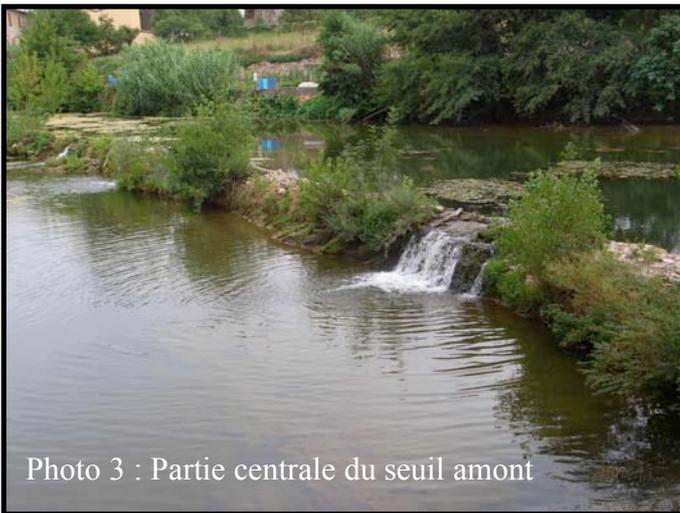
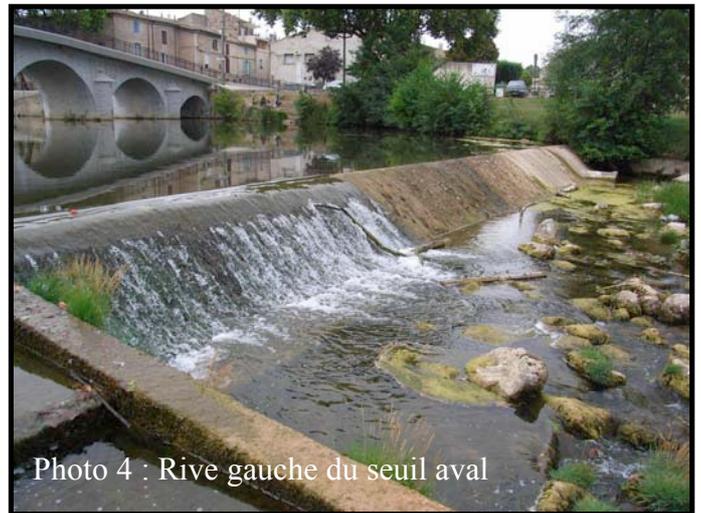
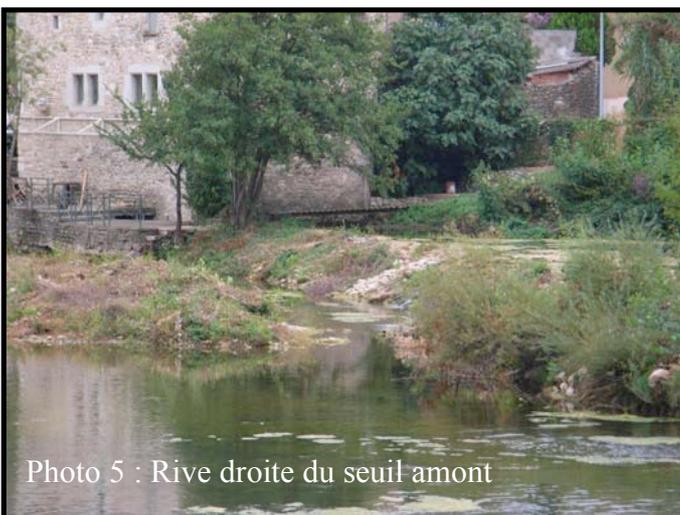
Photo 1 : Seuil en amont du pont

Photo 2 : Seuil en aval du pont

Photo 3 : Partie centrale du seuil amont

Photo 4 : Rive gauche du seuil aval

Photo 5 : Rive droite du seuil amont

Photo 6 : Passe à poisson sur le seuil aval

Entretien : multiples brèches et parement aval dépareillé (seuil amont) ; bon état (seuil aval)

Le seuil situé en aval du pont présente des caractéristiques physiques assez discriminantes pour la remontée des anguilles. En effet les individus se présentant au pied du seuil vont se heurter à un parement aval à pente très marquée et à rugosité très faible. La quasi totalité de la population migrante se retrouve donc bloquée. Dans les conditions rencontrées le jour de l'expertise, il n'y a pas de passage possible. Les berges aux caractéristiques favorables au contournement du seuil (pente douce, enrochements et végétation) ne sont pas humidifiées et l'écoulement du Vidourle s'effectue uniquement sur la partie centrale du seuil. Les anguilles doivent donc attendre des conditions climatiques plus clémentes (temps pluvieux particulièrement) pour emprunter l'humidification des berges qui sont l'unique passage préférentiel. En conditions de hautes eaux, le dénivelé entre les lames d'eau amont et aval diminue considérablement et les individus dotés de bonne capacité de nage doivent pouvoir franchir l'obstacle directement. Les autres individus devront contourner le seuil par les berges plus fréquemment humidifiées. Toujours est il qu'en conditions hydroclimatique moyennes, l'impact de ce seuil sur la migration des anguilles est important. La note d'expertise qui lui est attribuée est de 3/5 (difficilement franchissable). Le seuil situé en amont du pont s'est vu attribuer la note de 1/5 (franchissable sans difficultés apparentes). En effet il offre de nombreuses zones propices à la reptation (très bonne rugosité, pente douce et humidifiée à de multiples endroits...).

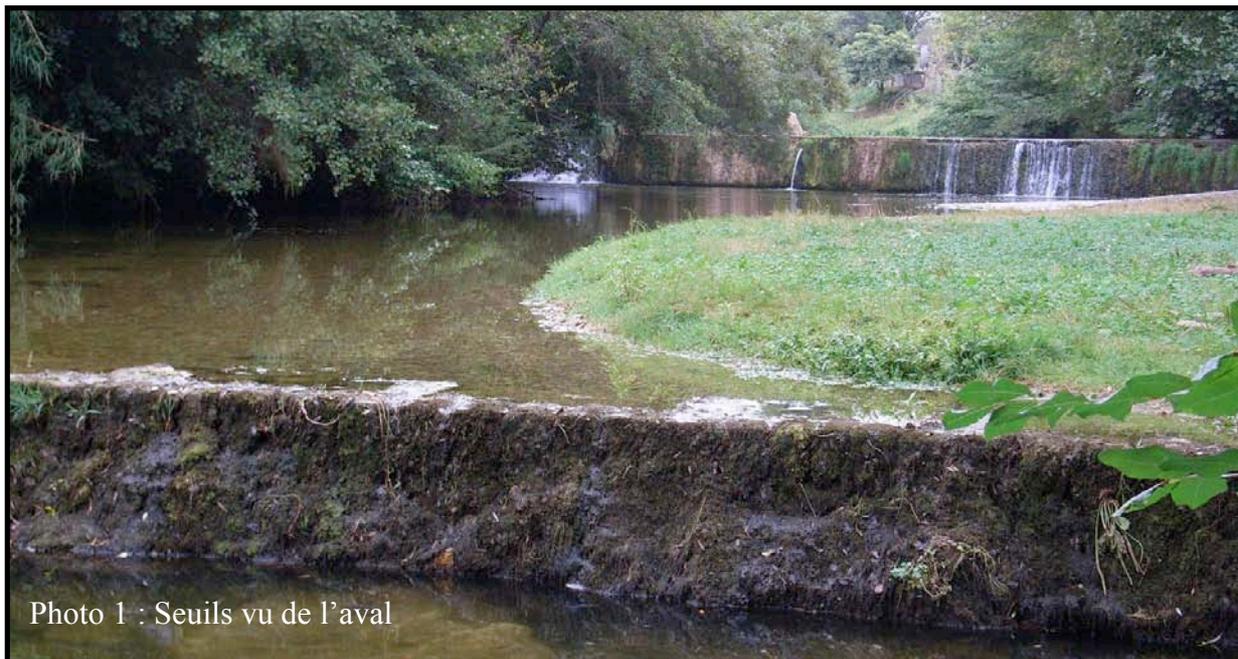
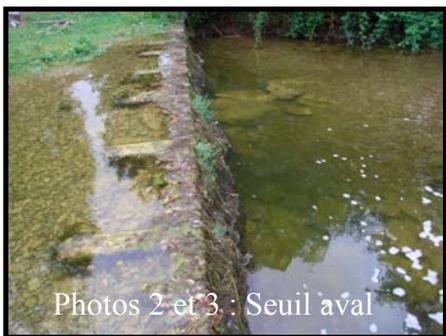
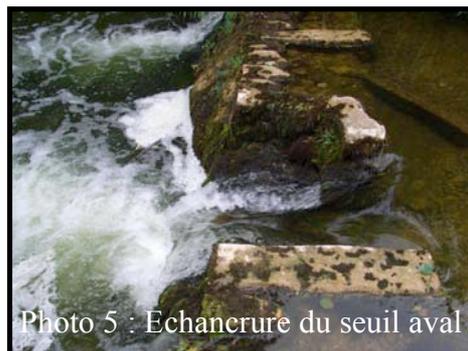
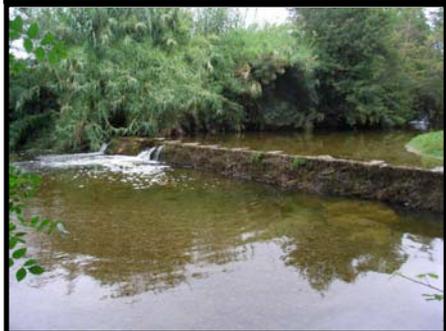
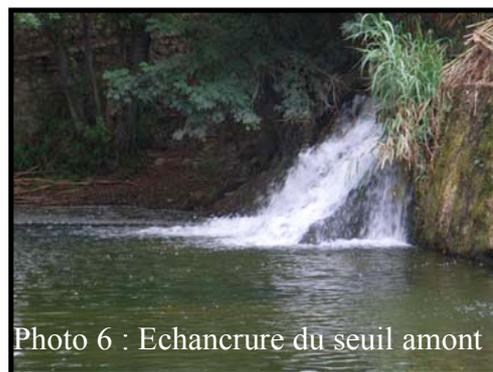
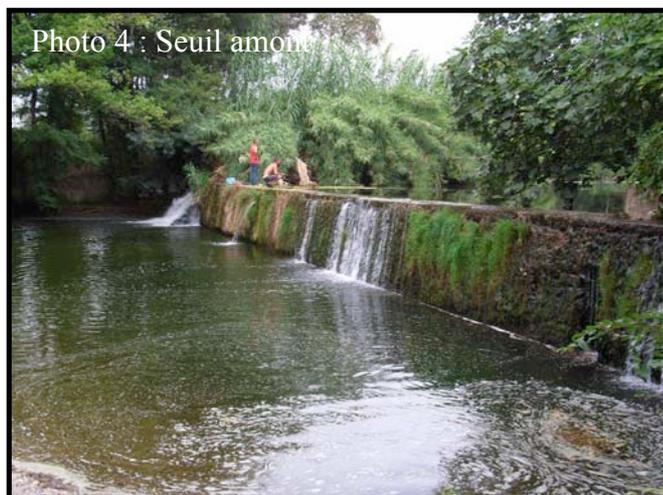
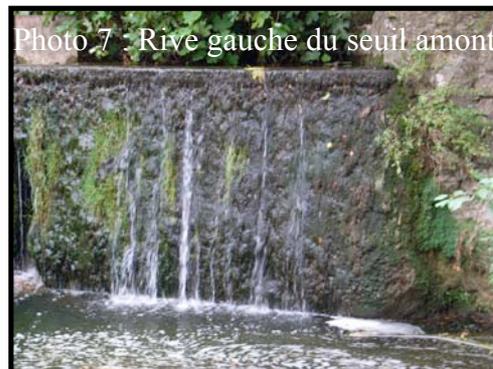
Photo 1 : Seuils vu de l'aval

Photos 2 et 3 : Seuil aval

Photo 5 : Echancrure du seuil aval

Photo 6 : Echancrure du seuil amont

Photo 4 : Seuil amont

Photo 7 : Rive gauche du seuil amont

Entretien : Fuites sur le parement aval, état moyen pour les deux seuils

Le second seuil est beaucoup plus impactant pour la remontée des anguilles. En effet son parement aval vertical et sa hauteur importante bloquent la totalité des individus essayant de rejoindre le bief amont. A l'étiage (conditions d'expertise), la berge en rive droite n'est pas humidifiée et sa pente assez prononcée ne permet pas le contournement de l'obstacle. En période de hautes eaux, une partie du débit doit s'écouler sur cette berge et le passage devient possible malgré la pente discriminante. La note attribuée à cet obstacle est donc de 3/5 (difficilement franchissable, impact important en conditions moyennes).

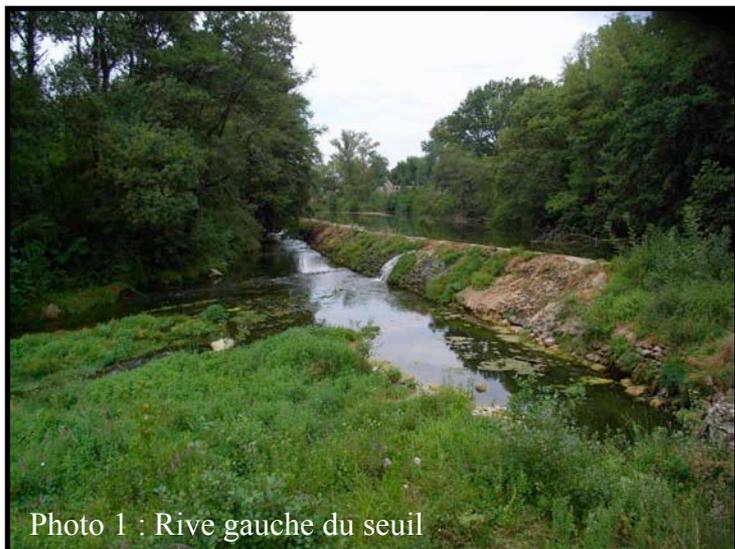
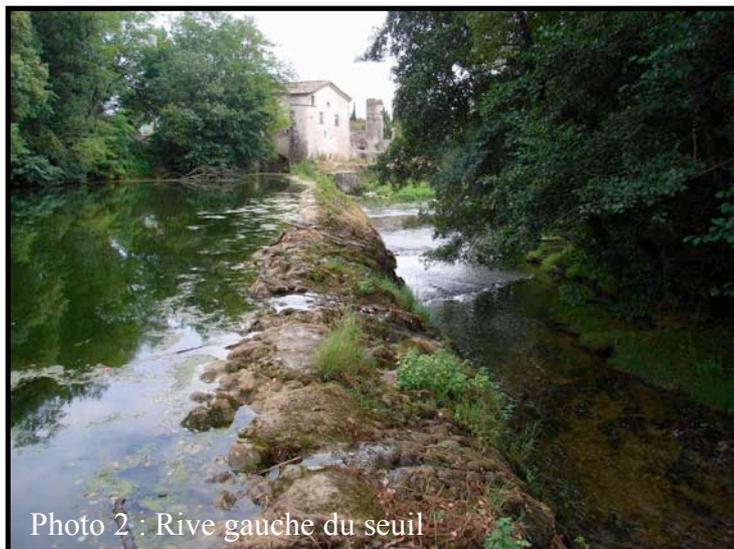
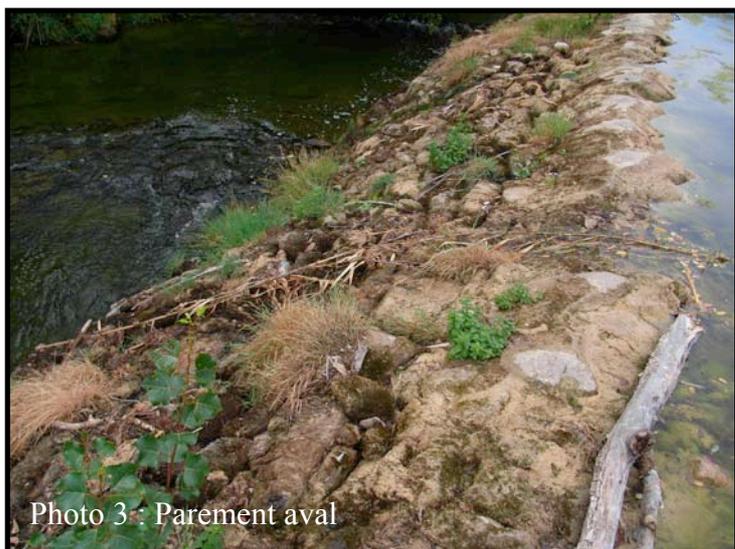
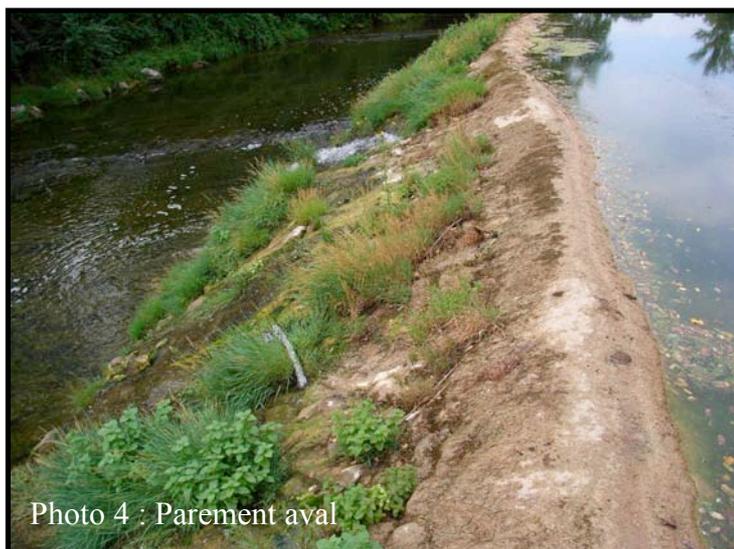
Photo 1 : Rive gauche du seuil

Photo 2 : Rive gauche du seuil

Photo 3 : Parement aval

Photo 4 : Parement aval

Photo 5 : Ecoulement en rive droite

Photo 6 : Bief aval

Le parement aval de ce seuil de par sa pente inclinée à plusieurs endroits et sa très bonne rugosité offre de multiples zones propices à la reptation des anguilles. Bien que les individus se présentant au pied du seuil soient des adultes aux capacités de reptation limitées, la végétation abondante et les enrochements dépareillés de l'obstacle font qu'il n'y a apparemment pas de sélection au sein de la population migrante. En conditions d'étiages (expertise), les zones de surverse sont nombreuses et les voies de passage potentiel le sont aussi. De plus en rive droite le seuil est partiellement effondré laissant place à un radier à pente inclinée par où tous les individus sont susceptibles de pouvoir passer sans difficultés. En période de hautes eaux, bien que le débit du Vidourle soit plus important, la grande longueur du seuil fait que les zones de surverse du seuil doivent toujours permettre le passage des anguilles d'autant plus qu'elles ont de bonnes capacités de nage. La végétation dense doit toujours offrir des zones de reptation et de repos pour les rares individus ne parvenant pas à franchir le seuil par le courant principal. La note d'expertise attribuée à ce seuil est par conséquent de 1/5 (franchissable sans difficultés apparentes).

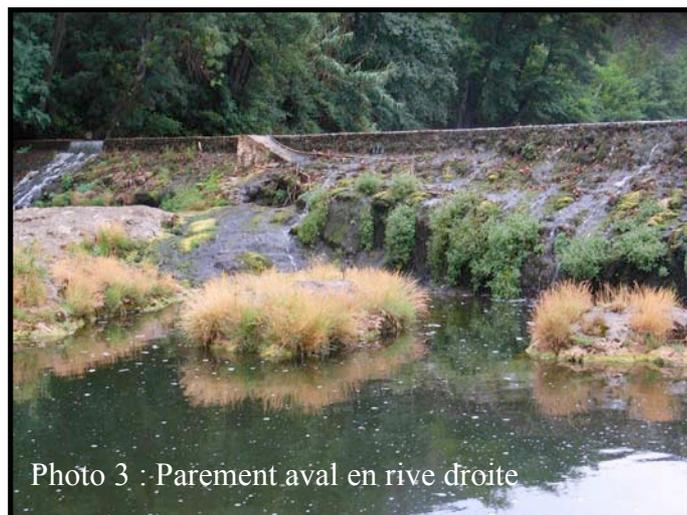
Photo 3 : Parement aval en rive droite

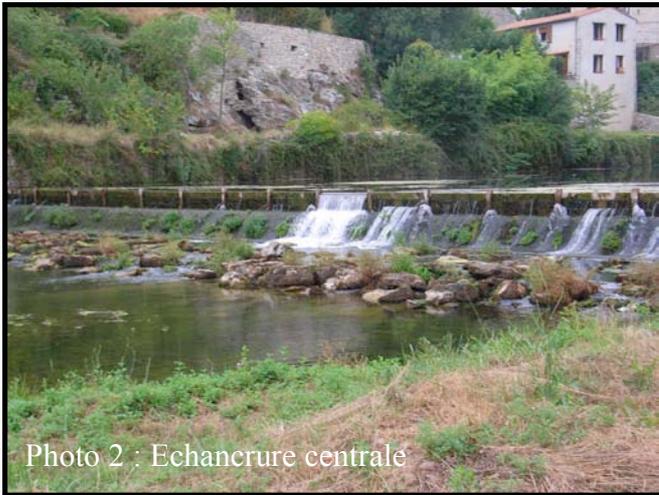
Photo 2 : Echancrure centrale

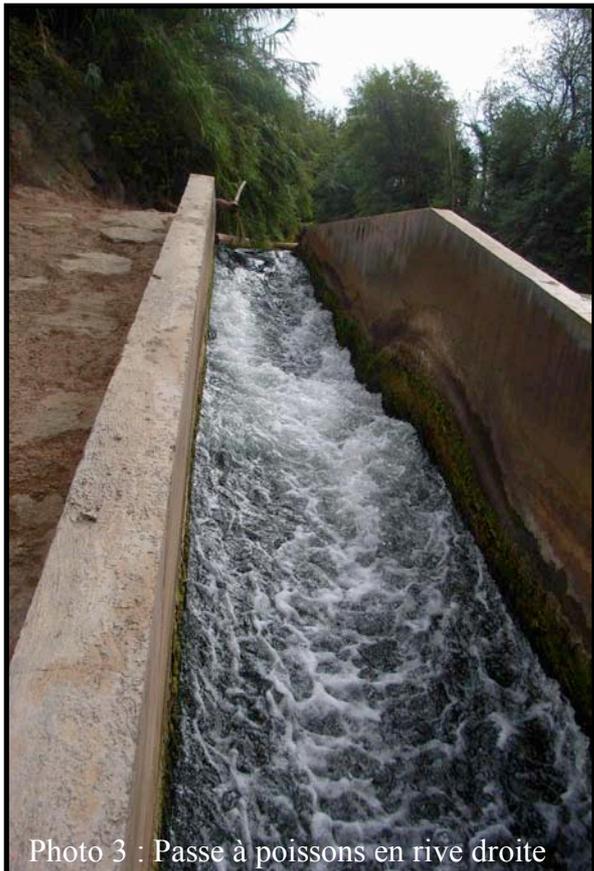
Photo 3 : Passe à poissons en rive droite

Les travaux qui sont envisagés devraient faciliter le franchissement du seuil pour les anguilles avec une passe à poisson plus fonctionnelle et une hauteur de seuil moins importante.

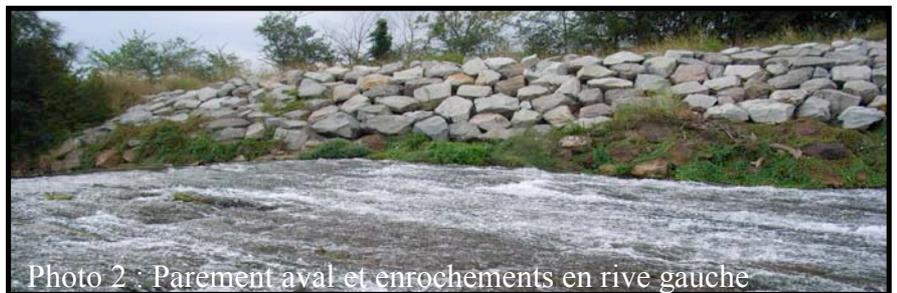
Photo 2 : Parement aval et enrochements en rive gauche

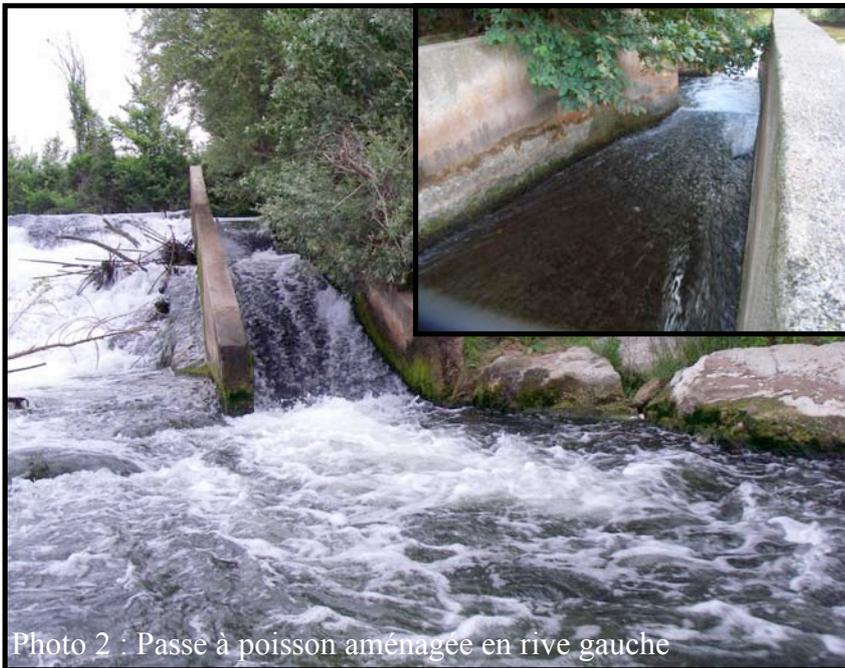
Photo 2 : Passe à poisson aménagée en rive gauche

Les enrochements libres qui constituent le parement du seuil offrent à l'anguille de nombreuses zones de reptation et de repos à condition que des écoulements d'eau humidifient les parois. La surverse observée le jour de l'expertise sur le parement aval présentait d'importants remous mais les écoulements latéraux étaient beaucoup plus faibles et présentaient donc un passage préférentiel. Au même titre, les fuites présentes en rive droite doivent être des voies de passage potentielles mais celles ci n'assurent pas une humidification jusqu'à la crête du seuil. Les jours de pluie ou lorsque le débit de l'Argens permet la surverse sur l'ensemble du seuil, ce problème ne doit cependant plus se poser. La hauteur et la pente (moyenne à forte), peuvent être des facteurs de sélectivité des individus (petits individus mieux adaptés à la reptation) se présentant au pied du seuil. Etant donné qu'il ne s'agit que du deuxième ouvrage (11 km de l'embouchure), les anguilles de grande taille (>20cm) ne doivent pas être majoritairement représentées.

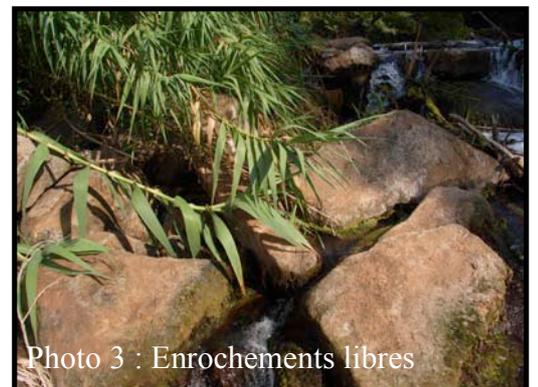
Photo 3 : Enrochements libres

Ce seuil en enrochements libres présente quelques fuites en rive droite. Beaucoup d'embâcles se sont accumulées sur ses 150 mètres de long (photo 6) et on trouve de la végétation arbustive en pied de seuil. La restitution du débit est assurée via la passe à poissons et une surverse situées en rive gauche (photos 1, 2).

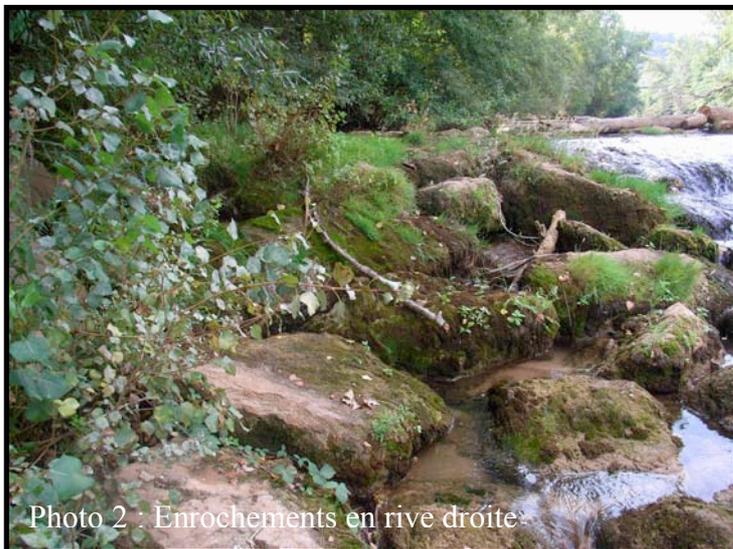
Photo 2 : Enrochements en rive droite

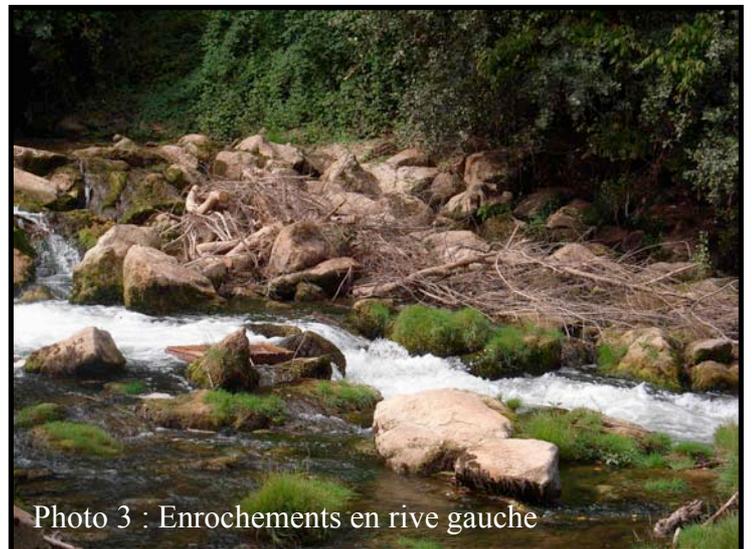
Photo 3 : Enrochements en rive gauche

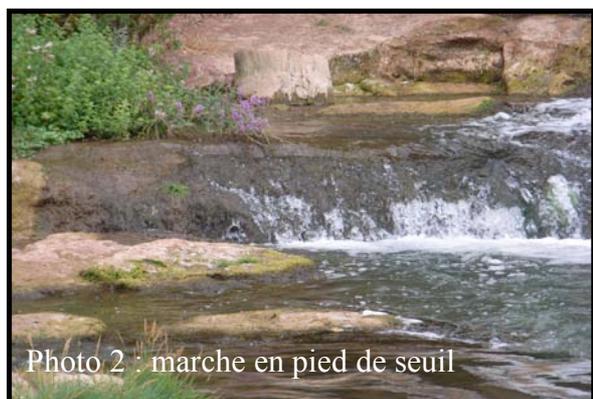
Photo 2 : marche en pied de seuil

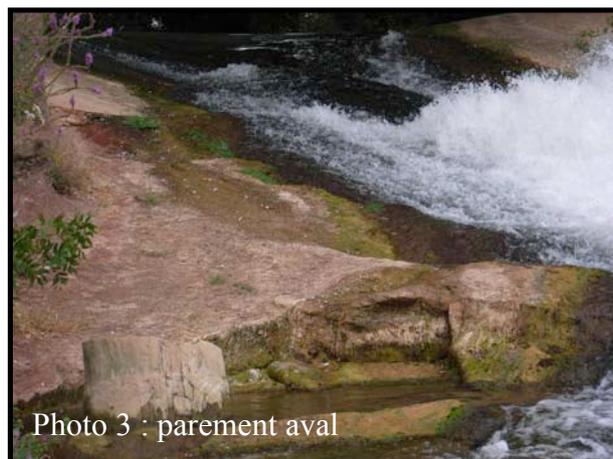
Photo 3 : parement aval

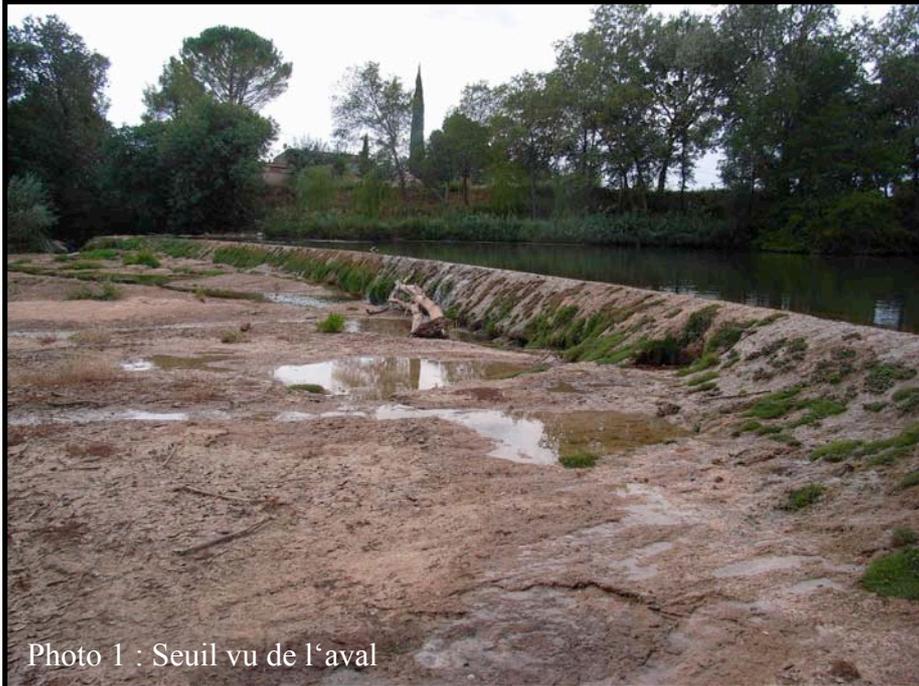
Cet ouvrage est très imposant (hauteur de 4,6 mètres) d'autant plus que la totalité du débit de l'Argens est concentrée en rive gauche du seuil. La face aval de la partie déversante du seuil est moyennement inclinée mais la pente ne semble pas discriminante pour la montaison des anguillettes (stade qui se présente majoritairement en pied de seuil étant donné sa distance à la mer). Le parement aval n'est pas dépareillé mais présente quelques mousses ainsi qu'une certaine rugosité (toutefois limitée) en périphérie de l'écoulement (photo 3). Les individus qui se présentent au pied de l'ouvrage rencontrent un premier obstacle qui est une marche à pente marquée (photos 1 et 2) de 50 cm environ qui peut cependant être contournée par les berges. Les individus ayant franchi ce petit ressaut doivent alors franchir la zone de surverse en rive gauche du seuil (la rive droite étant totalement infranchissable). Le seul passage potentiel qui s'offre alors à eux est la zone périphérique de l'écoulement à condition que le débit soit favorable. Le seuil de par sa conception exerce donc sûrement une sélectivité sur la population migrante d'anguilles d'autant plus qu'il n'y a pas d'effet berge favorable (les pieds du pont de la route nationale empêchent tout passage). En conditions limitantes (ici un important débit enlevant tout passage potentiel en zones périphériques de l'écoulement) l'impact devrait par conséquent être significatif. La note d'expertise est donc de 3/5 (difficilement franchissable).

Photo 1 : Seuil vu de l'aval

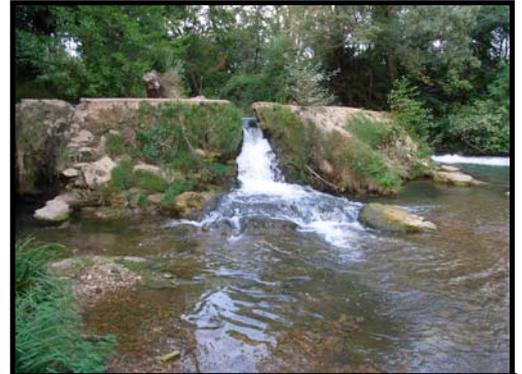
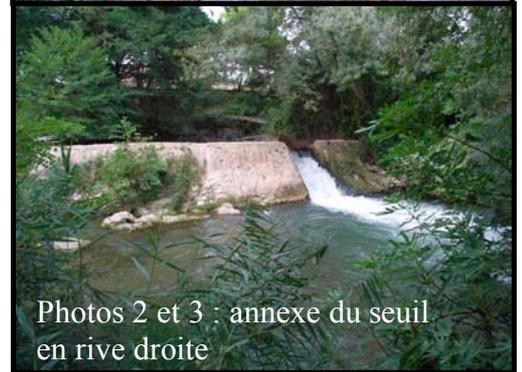
Photos 2 et 3 : annexe du seuil en rive droite

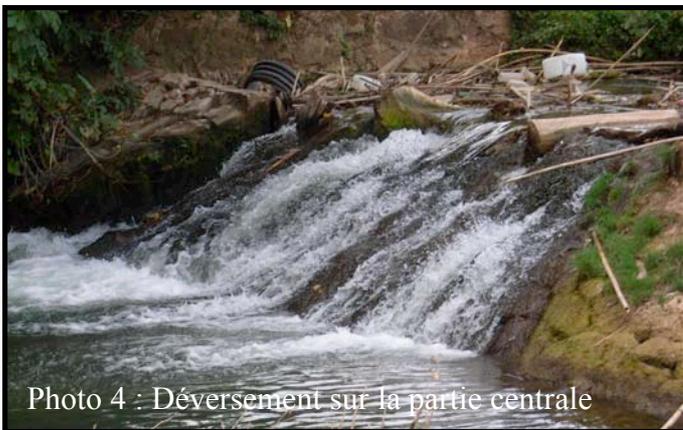
Photo 4 : Déversement sur la partie centrale

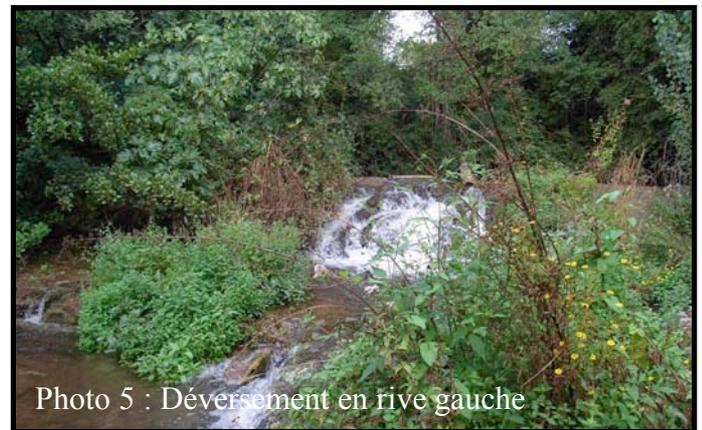
Photo 5 : Déversement en rive gauche

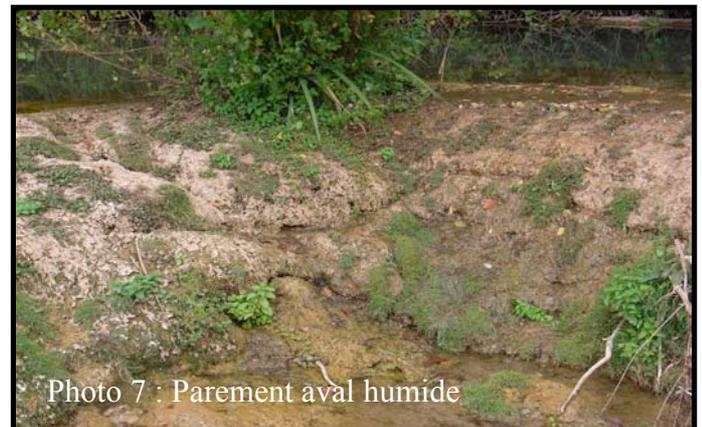
Photo 7 : Parement aval humide

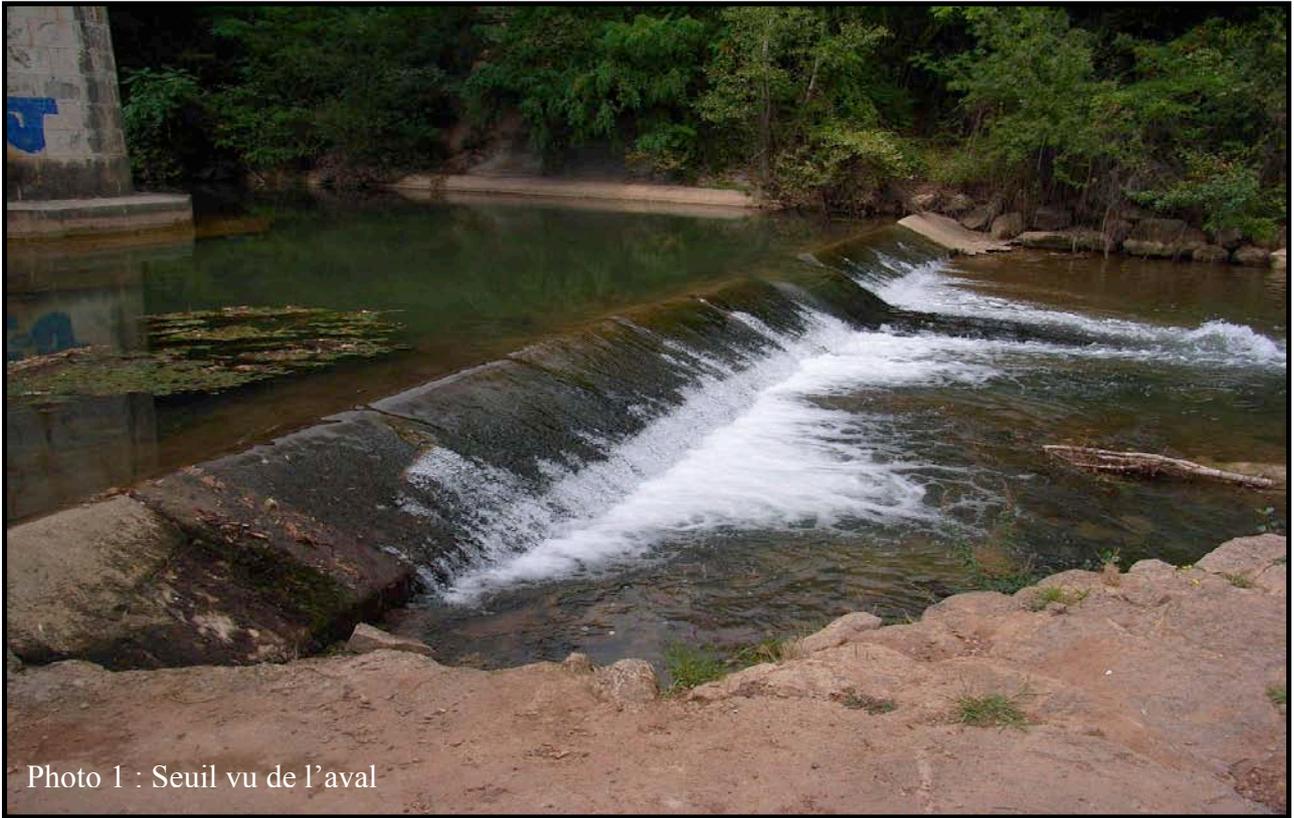
Ce seuil présente des caractéristiques assez hétérogènes et différentes entre les deux rives. En rive droite, les anguilles migrantes rencontrent un mur bétonné de plus de 1,5 mètres aux parements avals verticaux par conséquent infranchissable. Au centre et en rive gauche, le seuil est en pente douce puis forme une petite marche aux parements à pente plus ou moins marquée selon les endroits (photos 1 et 7). En général, les parements avals sont très rugueux car ils sont dépareillés et végétalisés. On y trouve également des écoulements humides qui peuvent favoriser la reptation des anguilles. Sur les deux extrémités de la partie centrale du seuil se trouvent des zones de surverse à pente inclinée qui représentent des voies de passage potentiel (photos 4 et 5). Les berges sont très végétalisées et présentent donc un effet favorable pour la migration des anguilles.

Photo 1 : Seuil vu de l'aval

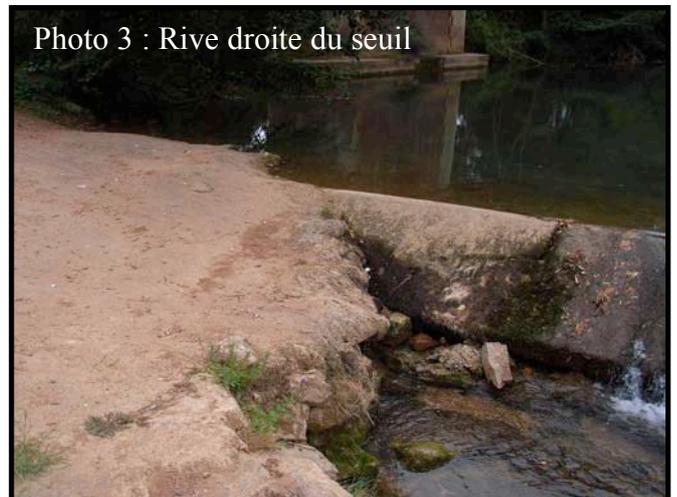
Photo 3 : Rive droite du seuil

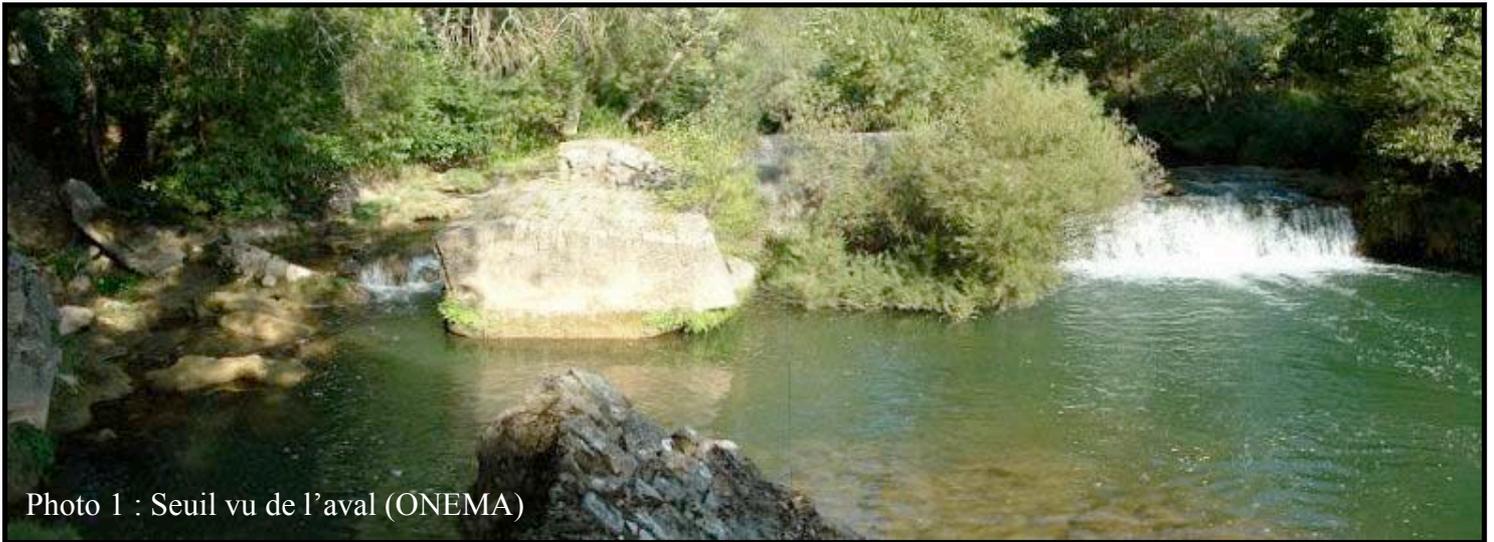
Photo 1 : Seuil vu de l'aval (ONEMA)

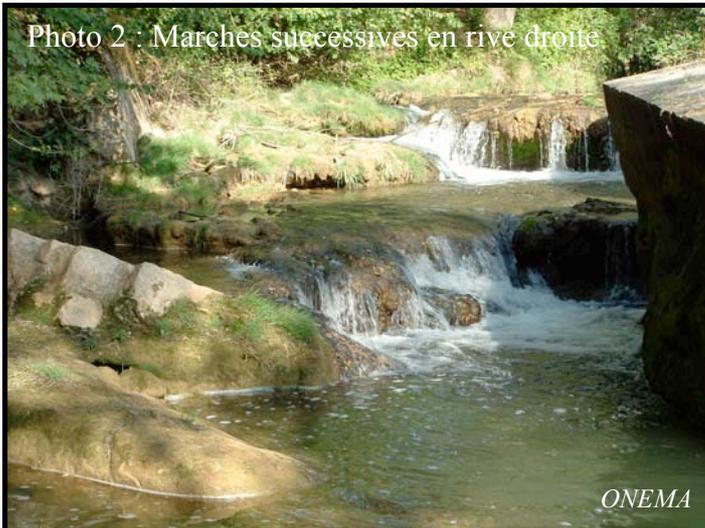
Photo 2 : Marches successives en rive droite

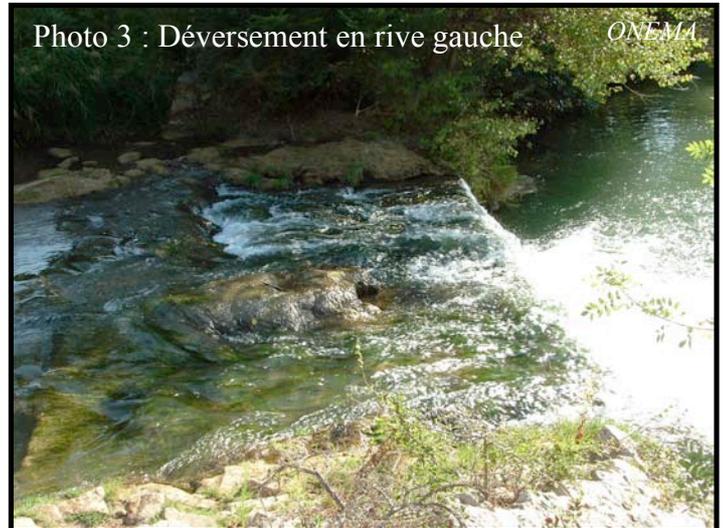
Photo 3 : Déversement en rive gauche

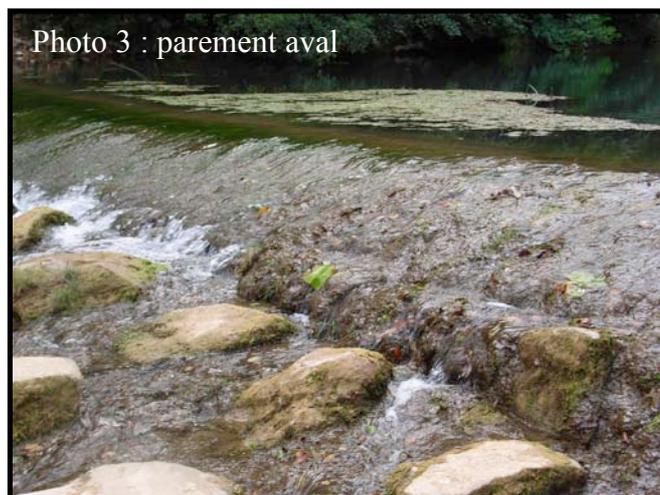
Photo 3 : parement aval

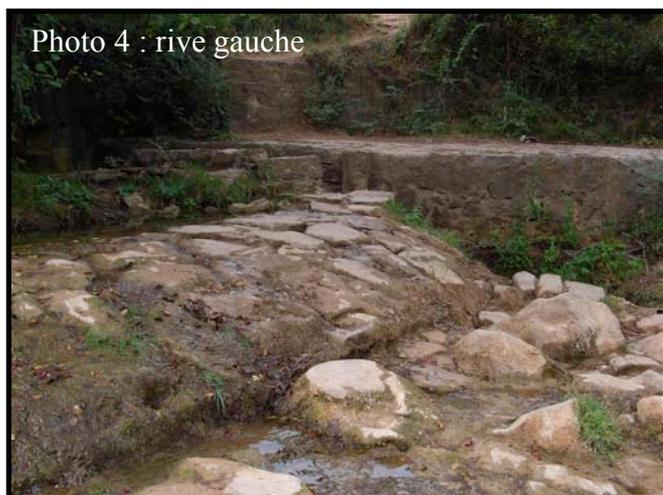
Photo 4 : rive gauche
