ÉTUDE DE LA MIGRATION DE L'ANGUILLE SUR LES FLEUVES CÔTIERS MÉDITERRANÉENS

**Etude des conditions de migration anadrome de l'Anguille
(*Anguilla anguilla*) sur 5 fleuves majeurs :
l'Aude, l'Orb, l'Hérault, le Vidourle et l'Argens**

Campagne d'étude 2008

Rapport annexe

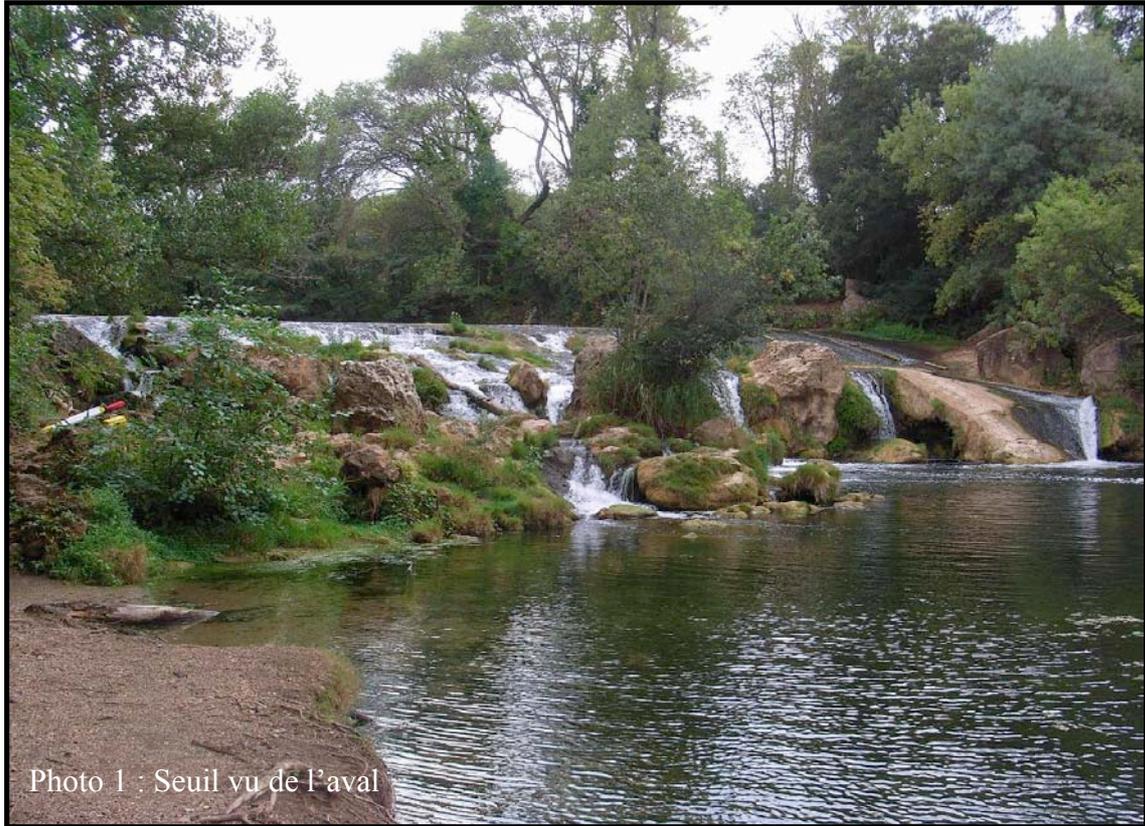
La note obtenue avec la grille de notification ONEMA est de 0/5. Ce qui montre que ce seuil présente des critères physiques très favorables à la migration des anguilles. La note d'expertise est de 1 étant donné que même s'il n'a visiblement pas d'impacts, celui-ci existe.

Photo 1 : Seuil vu de l'aval

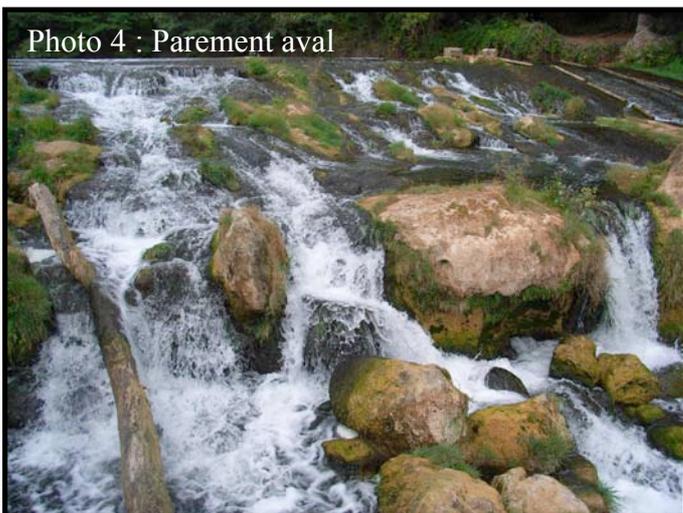
Photo 4 : Parement aval

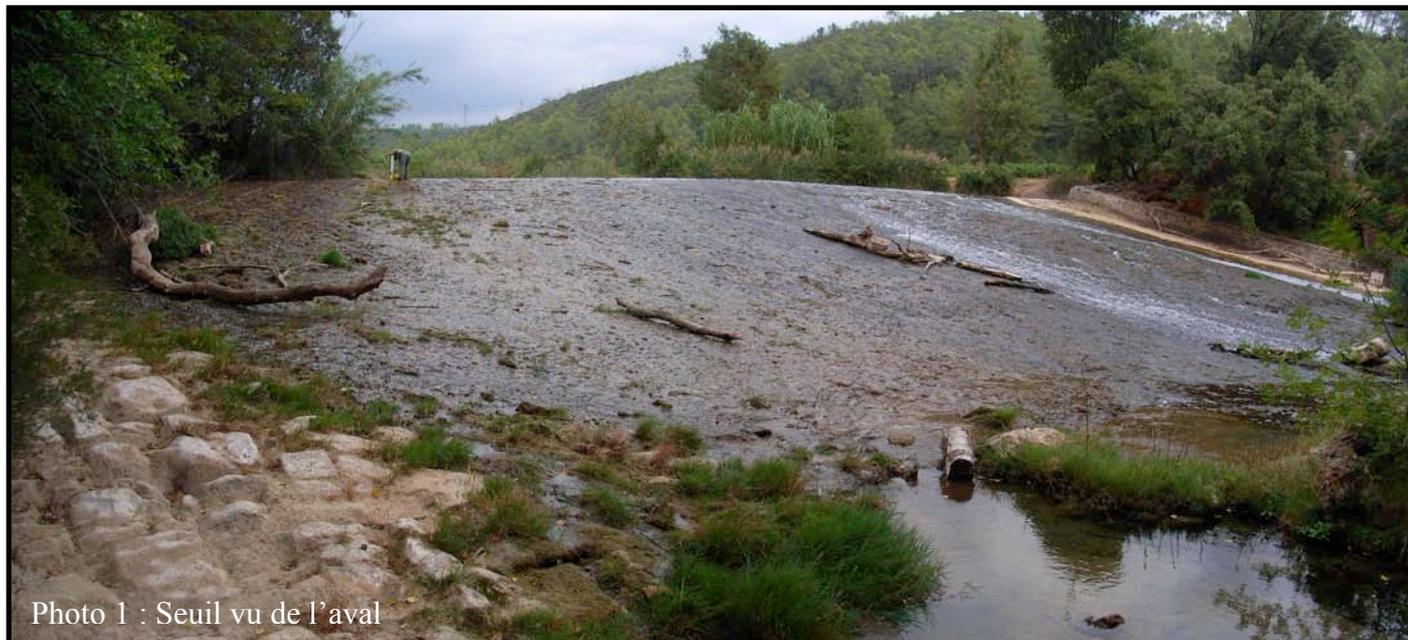
Photo 1 : Seuil vu de l'aval

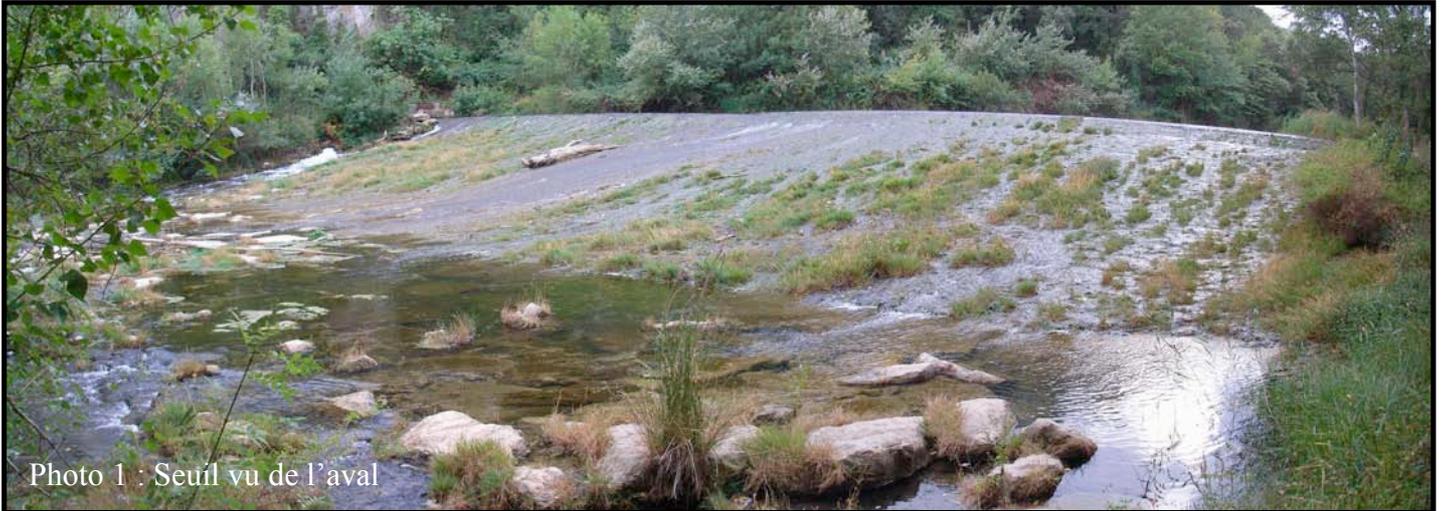
Le seuil des Capucins est très imposant de par sa hauteur (4,2 mètres de dénivelé) mais il présente un parement aval en pente douce et très rugueux. Les anguilles se présentant au pied du seuil ont donc la possibilité de ramper le long de l'ouvrage quelque soit le débit de l'Argens. En effet la grande largeur du seuil fait que même à forts débits, l'écoulement s'épandra sur toute sa surface et par conséquent les anguilles trouveront des zones propices à leur reptation (notamment en zones périphériques de l'écoulement central). Les rives (droite et gauche) du seuil ne présentent pas d'effet favorable pour la montaison des anguilles à cause des mur bétonnés qui séparent les berges végétalisées du lit mineur de l'Argens. Ce facteur n'est cependant pas limitant étant donné la très grande largeur et la rugosité de l'ouvrage. Par conséquent la note d'expertise attribuée est de 1/5 (franchissable sans difficulté apparente).

Photo 1 : Seuil vu de l'aval

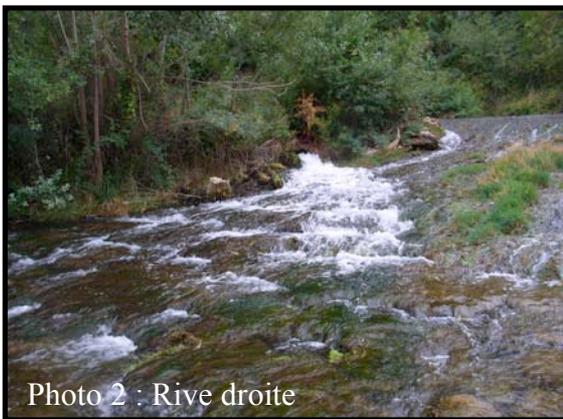
Photo 2 : Rive droite

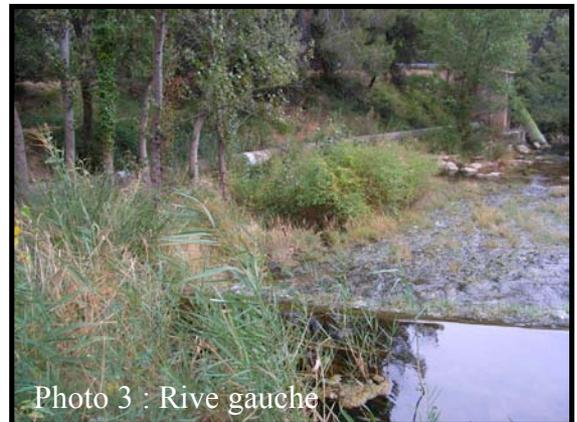
Photo 3 : Rive gauche

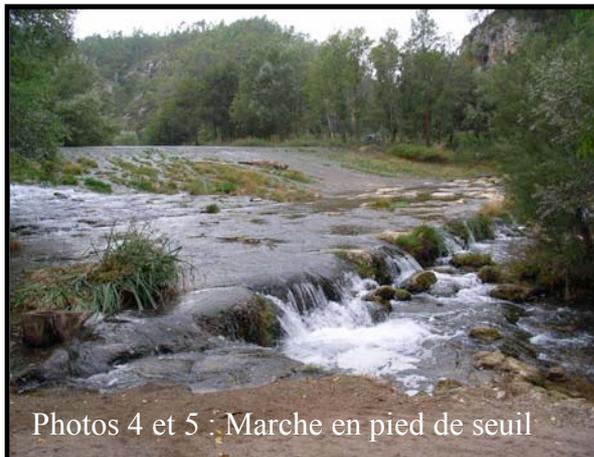
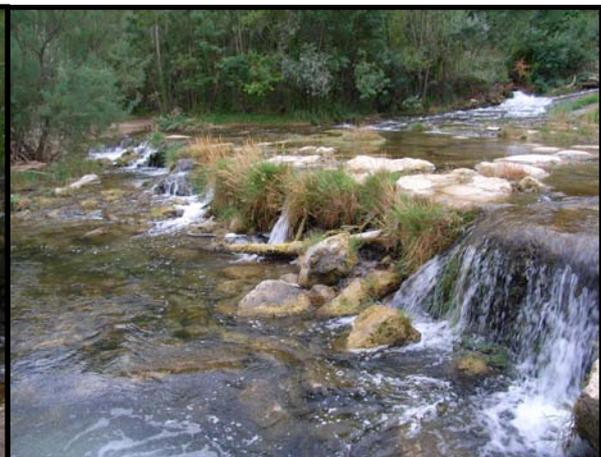
Photos 4 et 5 : Marche en pied de seuil
